# **1, 2 종 시 설 물 하 자 보 고 서**

**< 5공구 >**

**2020. 06**

**상주영천고속도로주식회사**

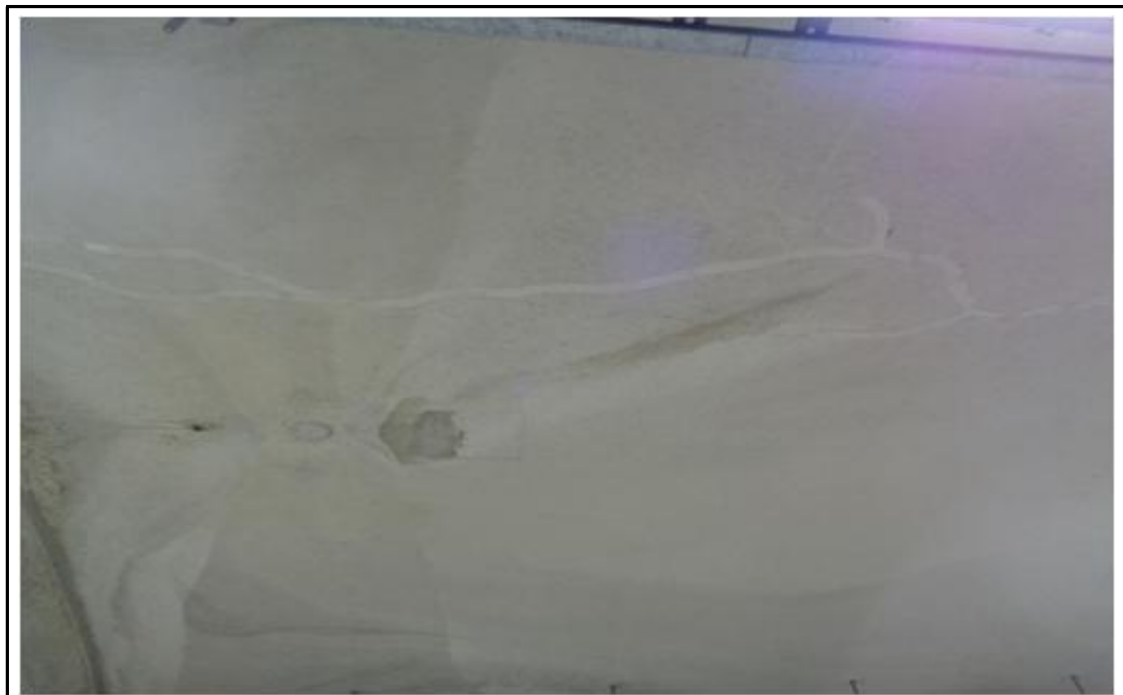
| 사진번호 | 5-T4-1 | 위 치 | 불로터널 상주방향 |

| 내 용 | 라이닝 콘크리트 S1~S49 균열(폭0.3mm미만) | | |

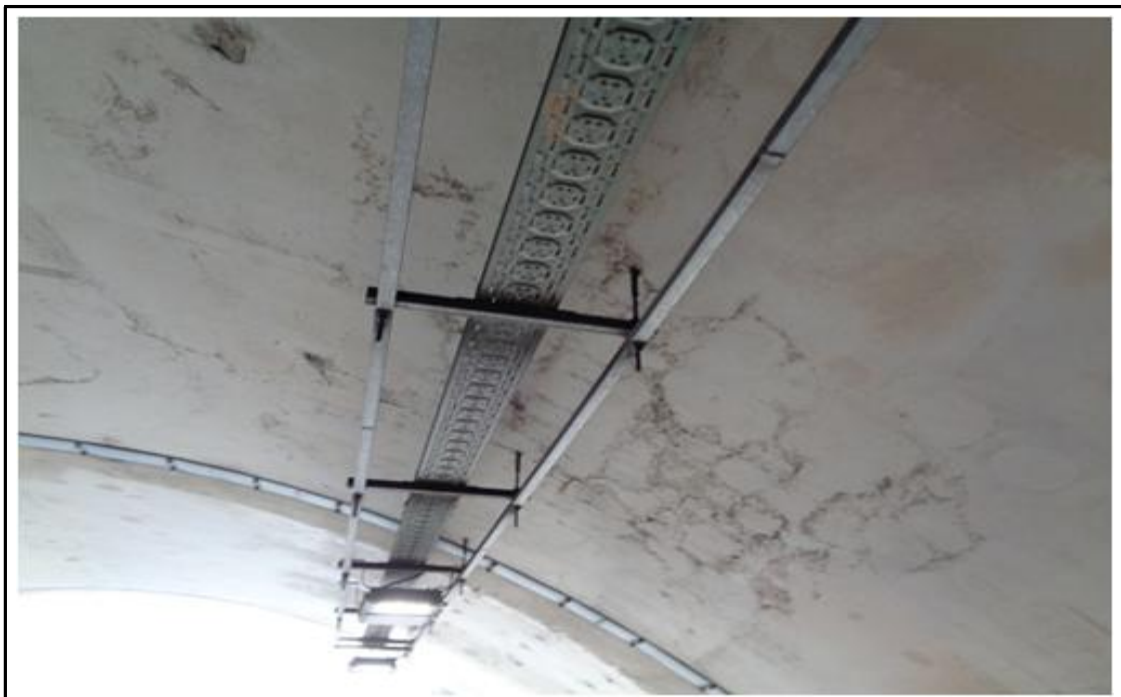
| 사진번호 | 5-T4-3 | 위 치 | 불로터널 상주방향 |

| 내 용 | 라이닝콘크리트 S1~49 균열부백태 A=0.50㎡ | | |

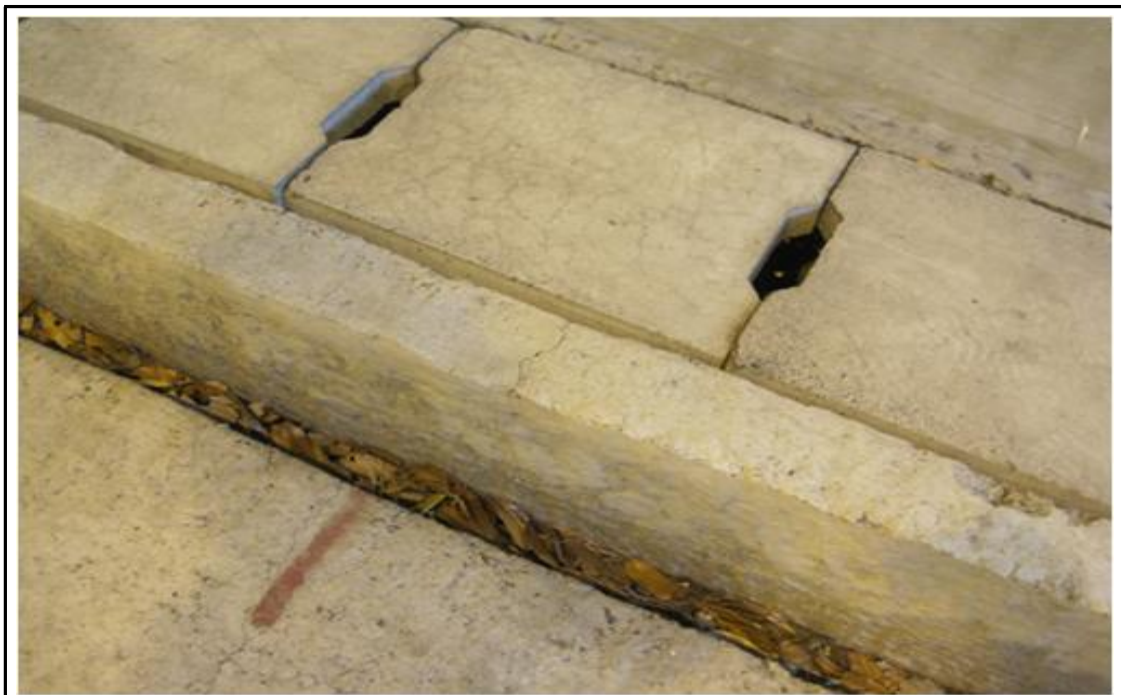
| 사진번호 | 5-T4-5 | 위 치 | 불로터널 상주방향 |

| 내 용 | 공동구 S1~S49 균열(폭0.3mm미만) | | |

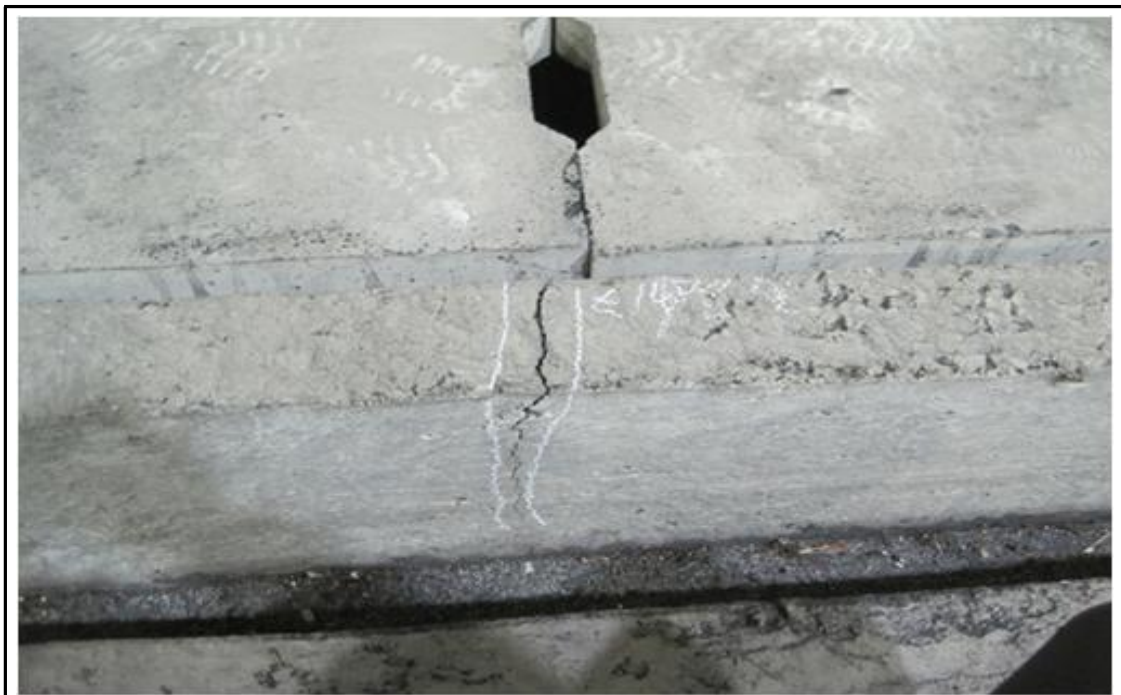
| 사진번호 | 5-T4-7 | 위 치 | 불로터널 상주방향 |

| 내 용 | 공동구 S1~S49 이격 L=1.00m | | |

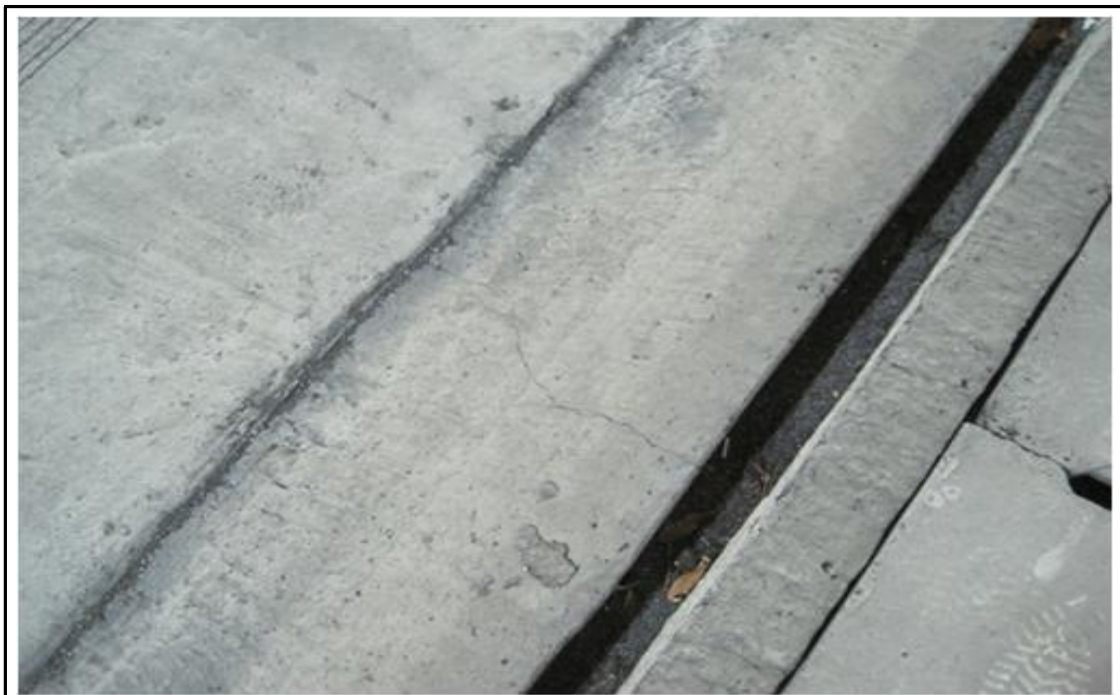
| 사진번호 | 5-T4-9 | 위 치 | 불로터널 상주방향 |

| 내 용 | 포장부 S1~S49 균열 L=48.50m | | |

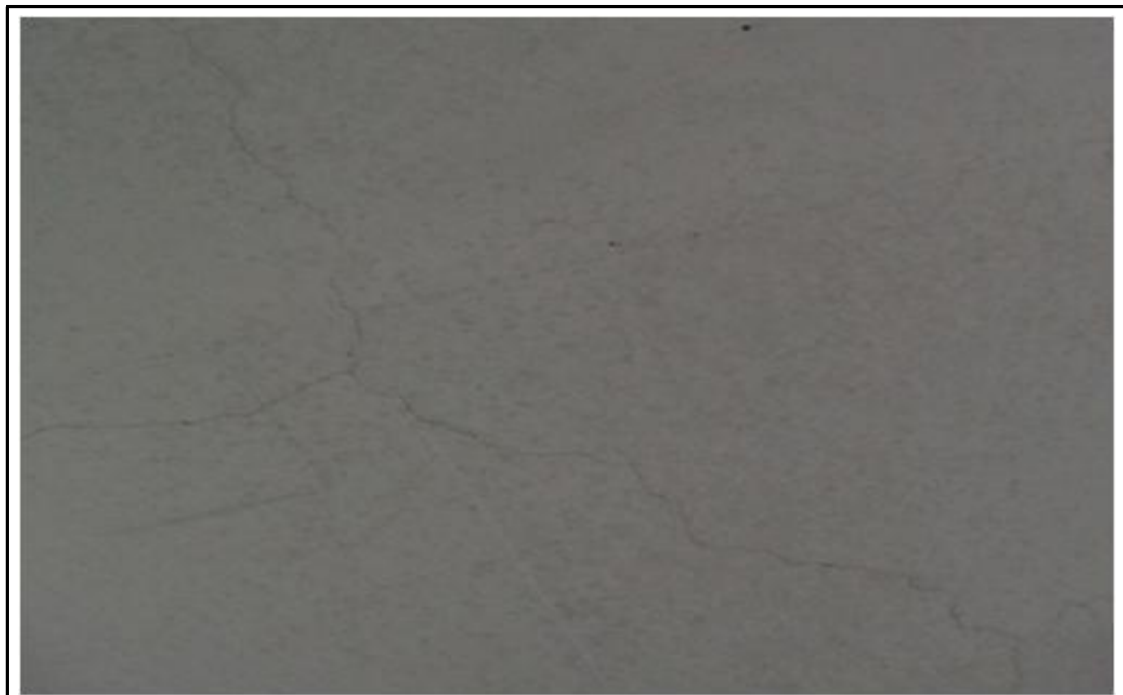
| 사진번호 | 5-T4-11 | 위 치 | 불로터널 영천방향 |

| 내 용 | 라이닝콘크리트 S1~S50 균열(폭0.3mm미만) | | |

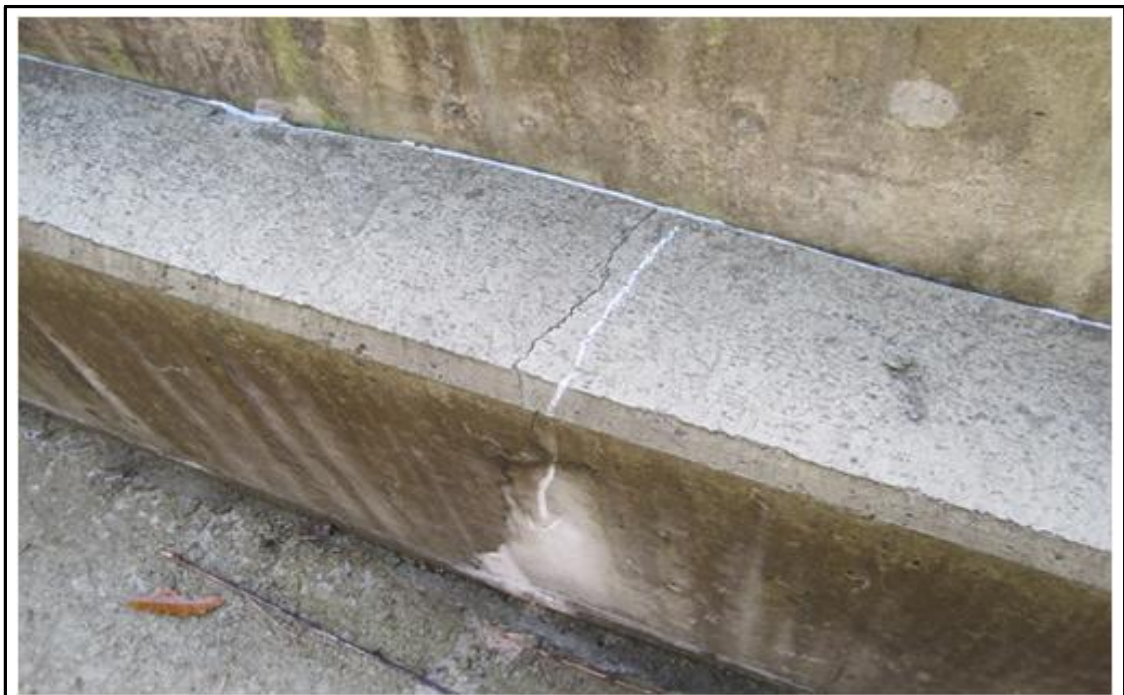
| 사진번호 | 5-T4-13 | 위 치 | 불로터널 영천방향 |

| 내 용 | 갱문배수로 균열(폭0.3mm미만) | | |

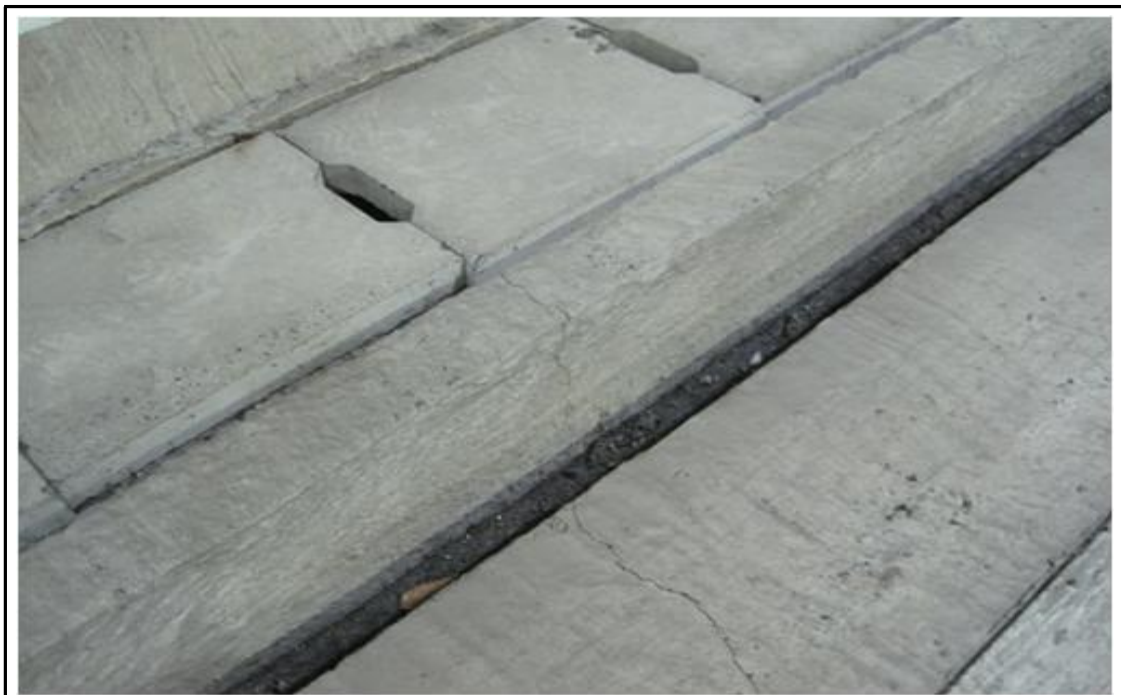
| 사진번호 | 5-T4-15 | 위 치 | 불로터널 영천방향 |

| 내 용 | 공동구 S1~S50 균열(폭0.3mm이상) | | |

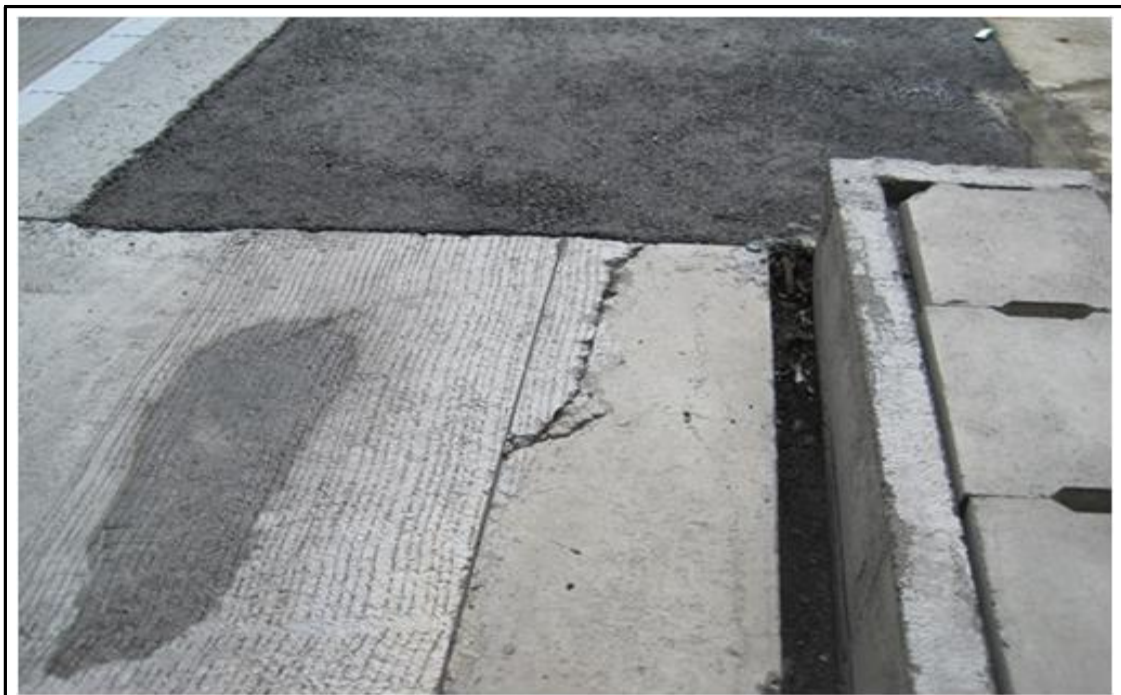
| 사진번호 | 5-T4-17 | 위 치 | 불로터널 영천방향 |

| 내 용 | 포장부 S1~S50 박리, 파손 A=0.16㎡ | | |

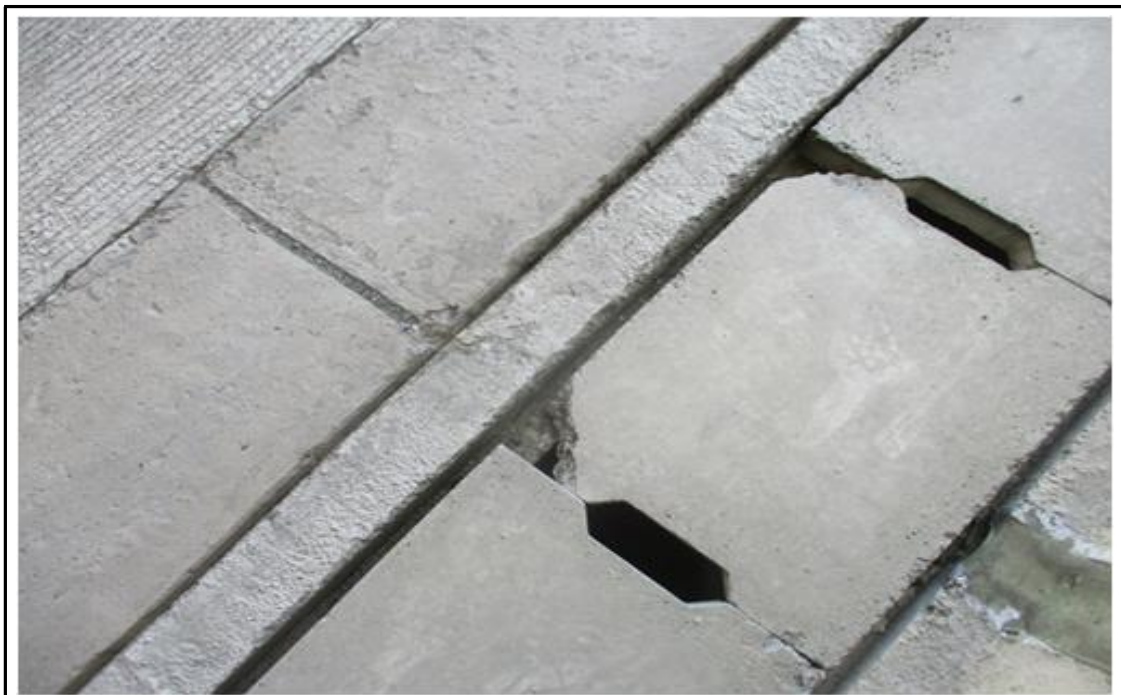
| 사진번호 | 5-T4-19 | 위 치 | 불로터널 영천방향 |

| 내 용 | 공동구 S1~S50 덮개파손 2EA | | |

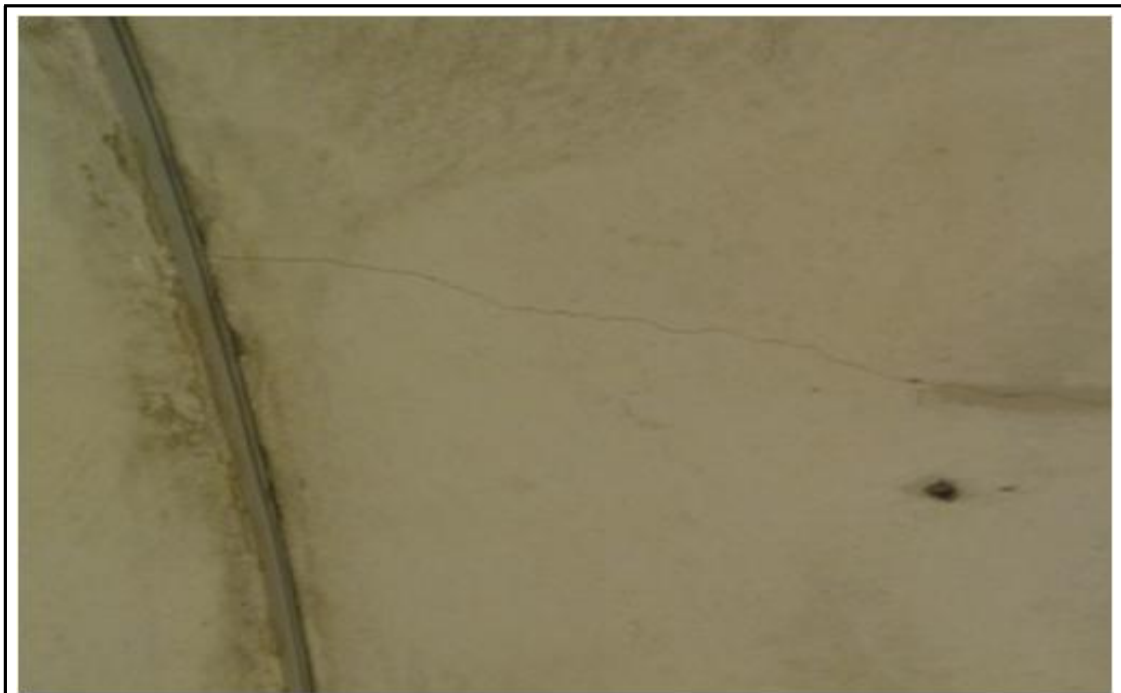
| 사진번호 | 5-T5-1 | 위 치 | 중구터널 상주방향 |

| 내 용 | 라이닝 콘크리트 S1~S45 균열(폭0.3mm미만) | | |

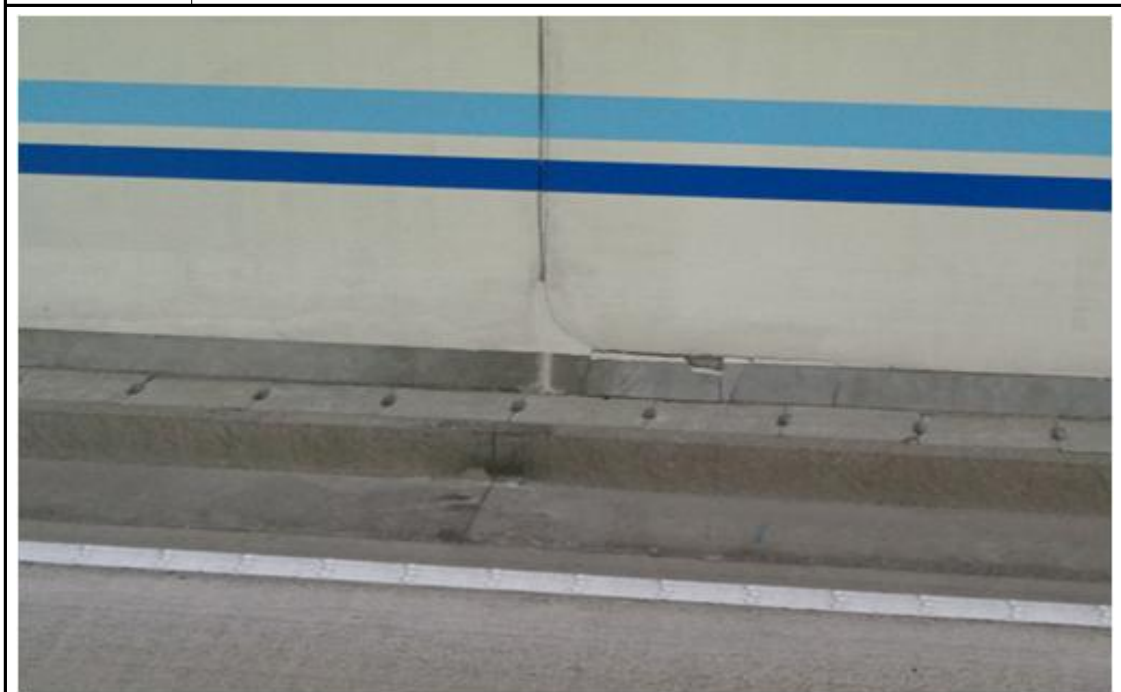
| 사진번호 | 5-T5-2 | 위 치 | 중구터널 상주방향 |

| 내 용 | 라이닝 콘크리트 S1~S45 박락 A=0.40㎡ | | |

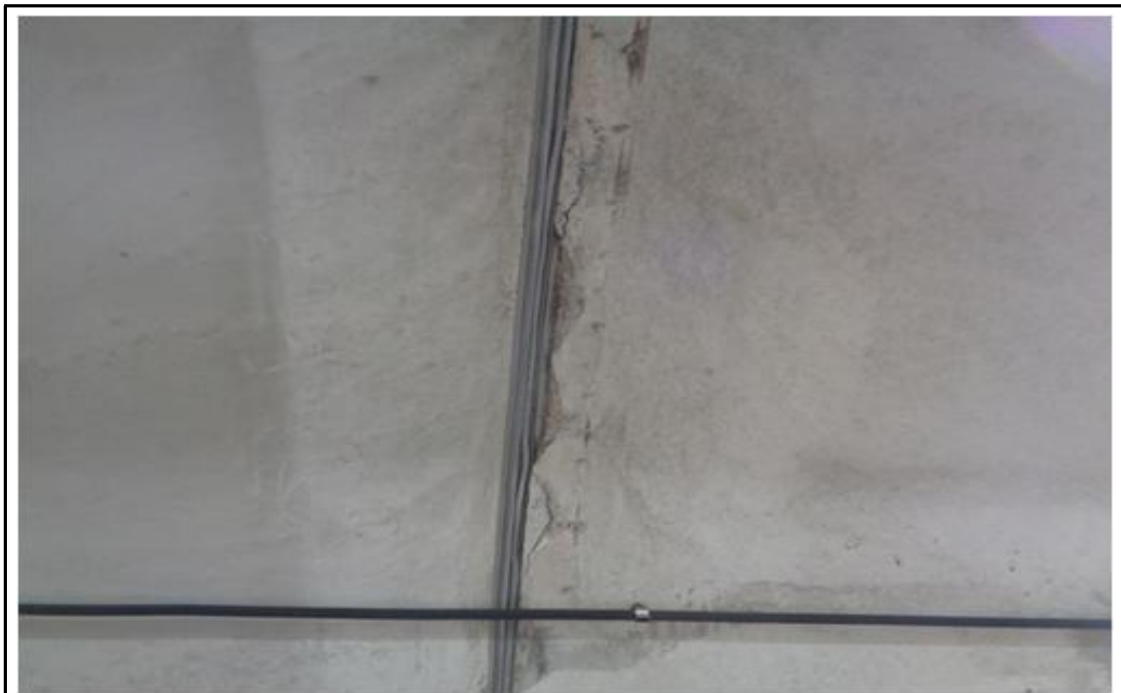
| 사진번호 | 5-T5-5 | 위 치 | 중구터널 영천방향 |

| 내 용 | 라이닝 콘크리트 S1~S45 조인트부 들뜸, 박락 A=0.19㎡ | | |

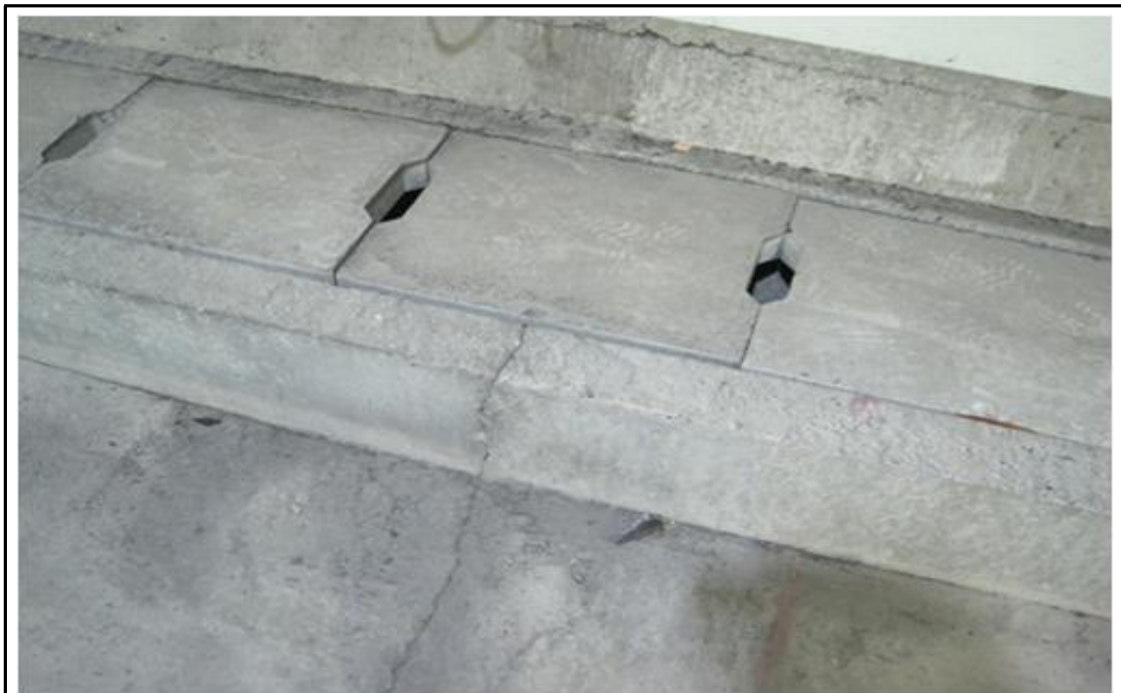
| 사진번호 | 5-T5-7 | 위 치 | 중구터널 영천방향 |

| 내 용 | 공동구 S1~S45 균열(폭0.3mm이상) | | |

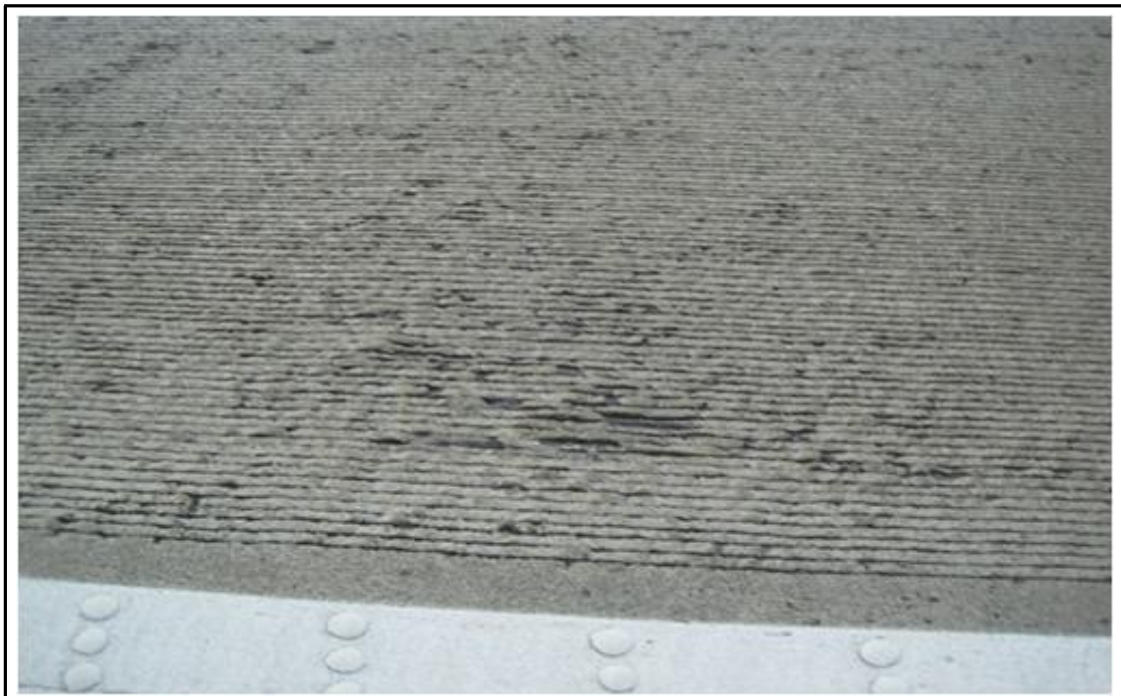
| 사진번호 | 5-T5-11 | 위 치 | 중구터널 영천방향 |

| 내 용 | 포장부 S1~S45 라벨링 A=288.00㎡ | | |

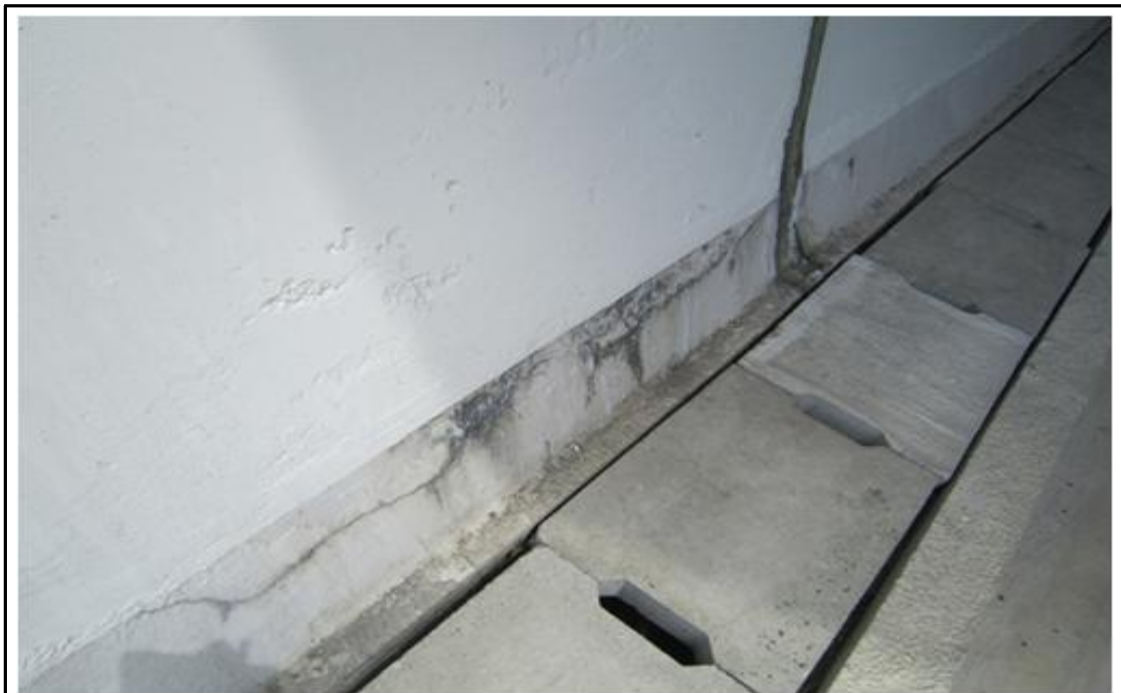
| 사진번호 | 5-T5-13 | 위 치 | 중구터널 상주방향 |

| 내 용 | 라이닝 콘크리트 S1~S45 누수흔적 A=0.30㎡ | | |

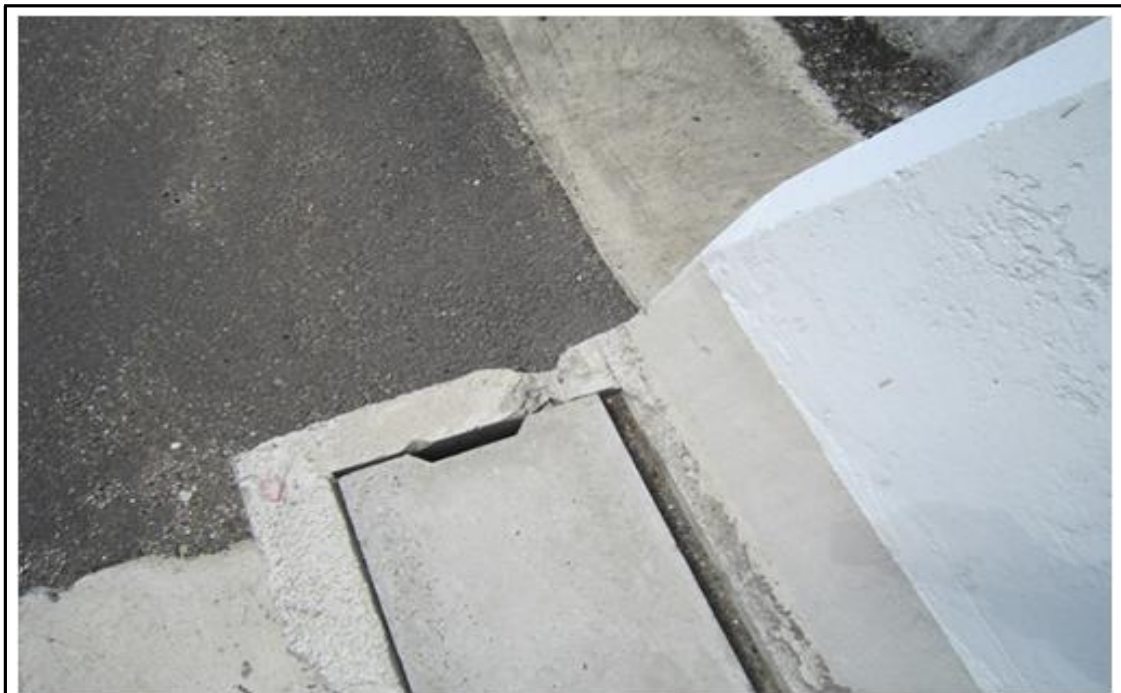
| 사진번호 | 5-T5-17 | 위 치 | 중구터널 상주방향 |

| 내 용 | 공동구 S1~S45 파손 A=0.29㎡ | | |

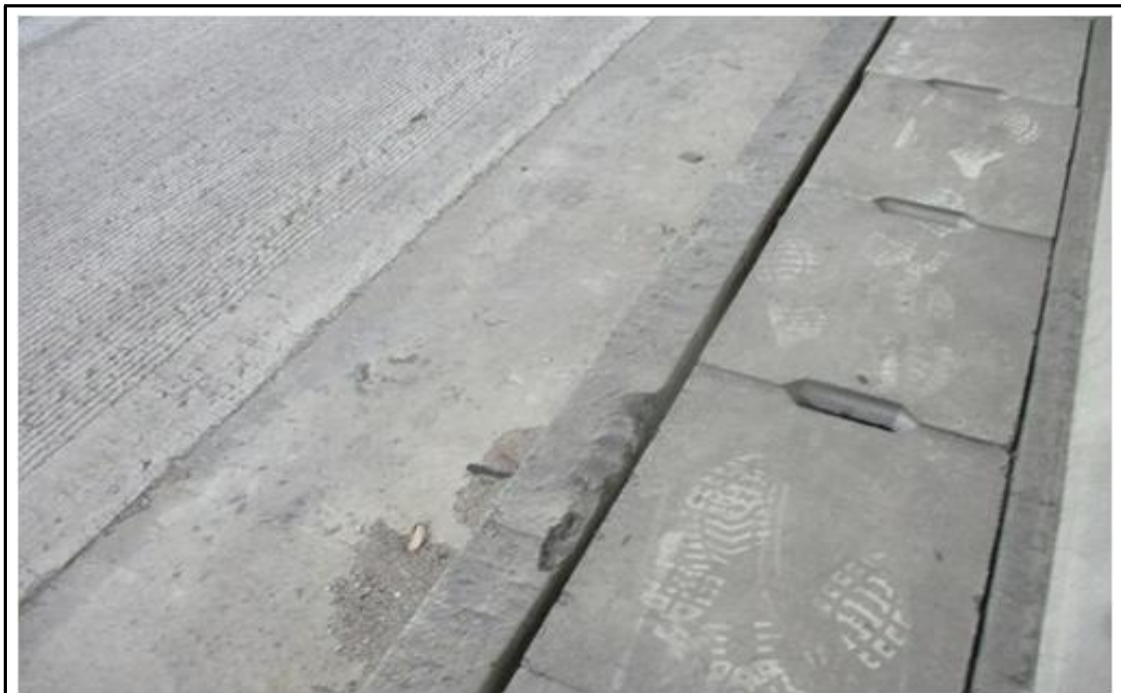
| 사진번호 | 5-T5-19 | 위 치 | 중구터널 영천방향 |

| 내 용 | 공동구 S1~S45 박락, 파손 A=0.09㎡ | | |

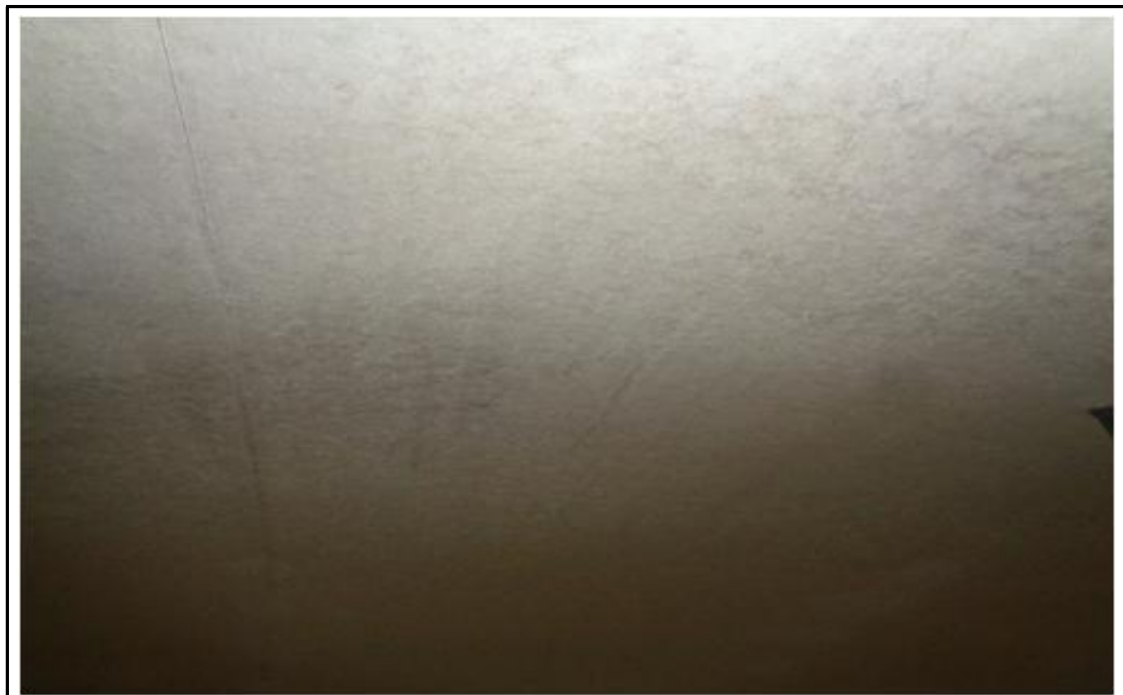
| 사진번호 | 5-TU6-1 | 위 치 | 효령터널 상주방향 |

| 내 용 | 라이닝 콘크리트 S1~S100 균열(폭0.3mm미만) | | |

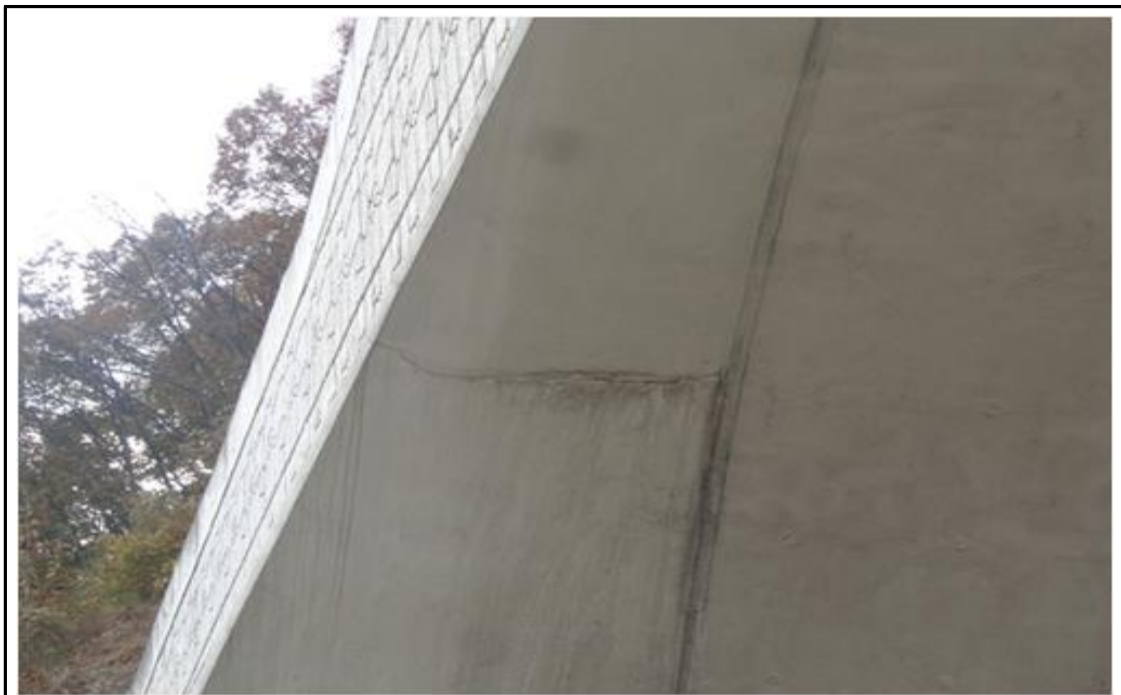
| 사진번호 | 5-TU6-3 | 위 치 | 효령터널 상주방향 |

| 내 용 | 라이닝 콘크리트 S1~S100 균열부백태 A=1.70㎡ | | |

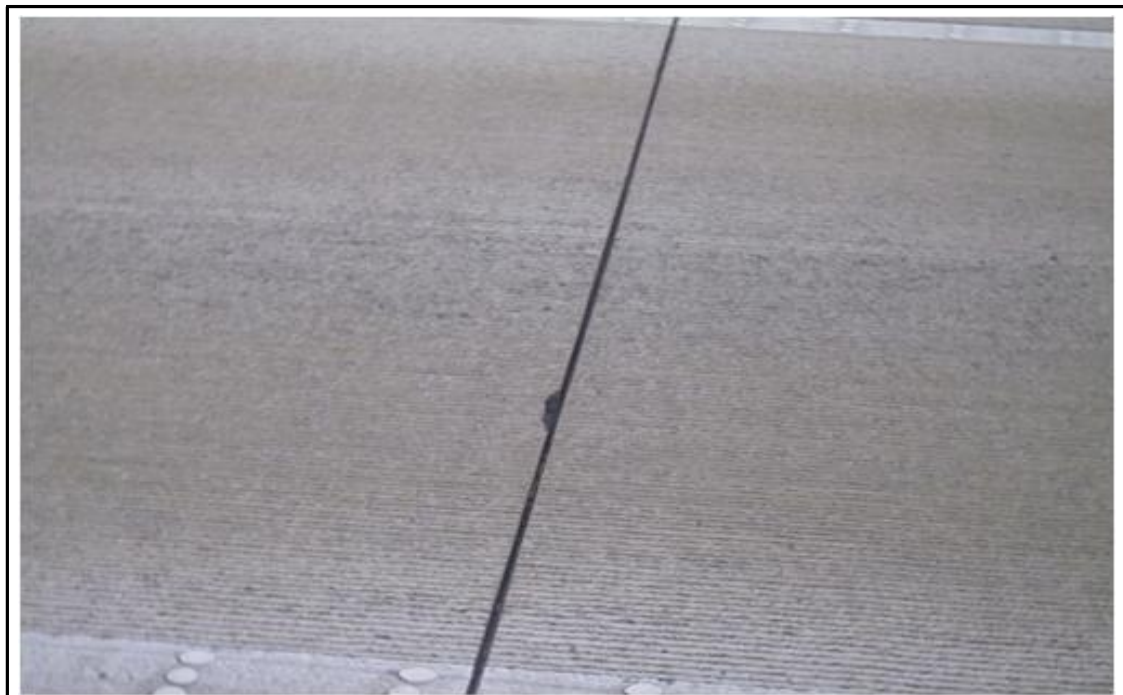
| 사진번호 | 5-TU6-7 | 위 치 | 효령터널 상주방향 |

| 내 용 | 포장부 S1~S100 스폰링 A=0.02㎡ | | |

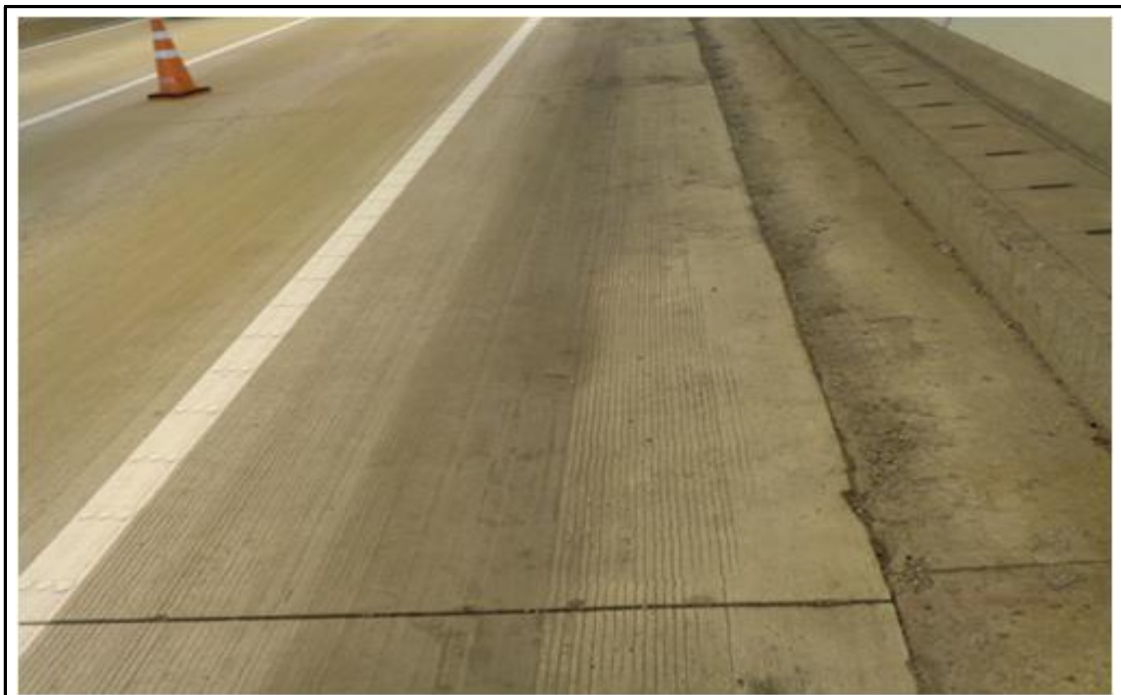
| 사진번호 | 5-TU6-9 | 위 치 | 효령터널 상주방향 |

| 내 용 | 포장부 S1~S100 마모 A=74.00㎡ | | |

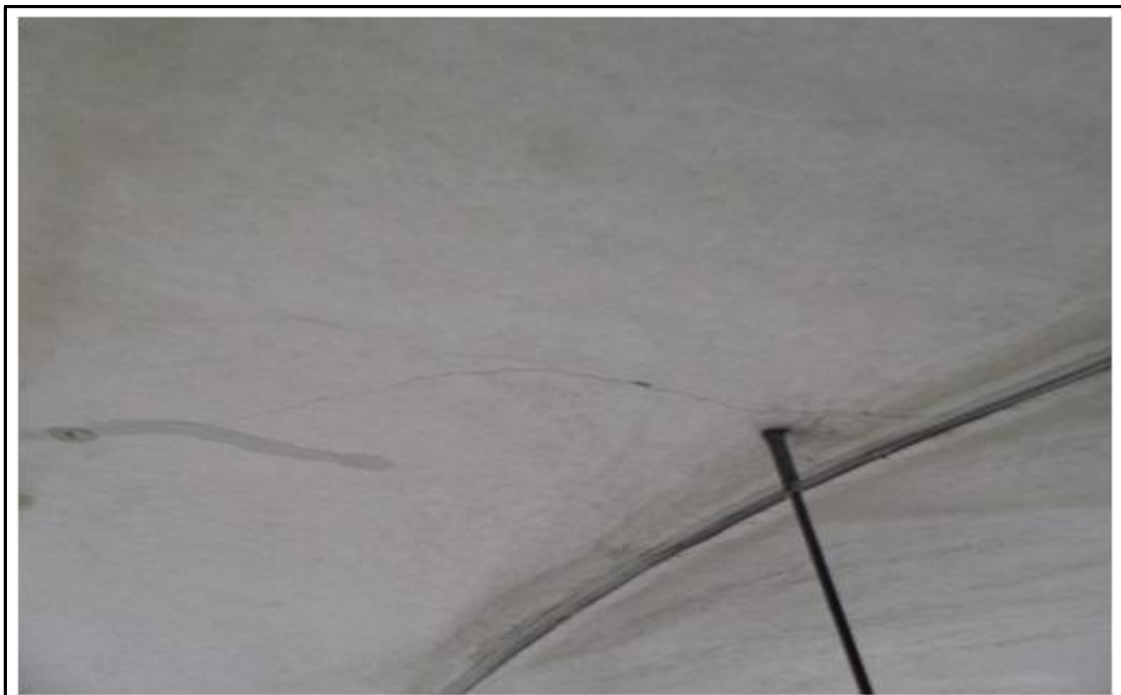
| 사진번호 | 5-TU6-11 | 위 치 | 효령터널 영천방향 |

| 내 용 | 라이닝 콘크리트 S1~S102 균열(폭0.3mm이상) | | |

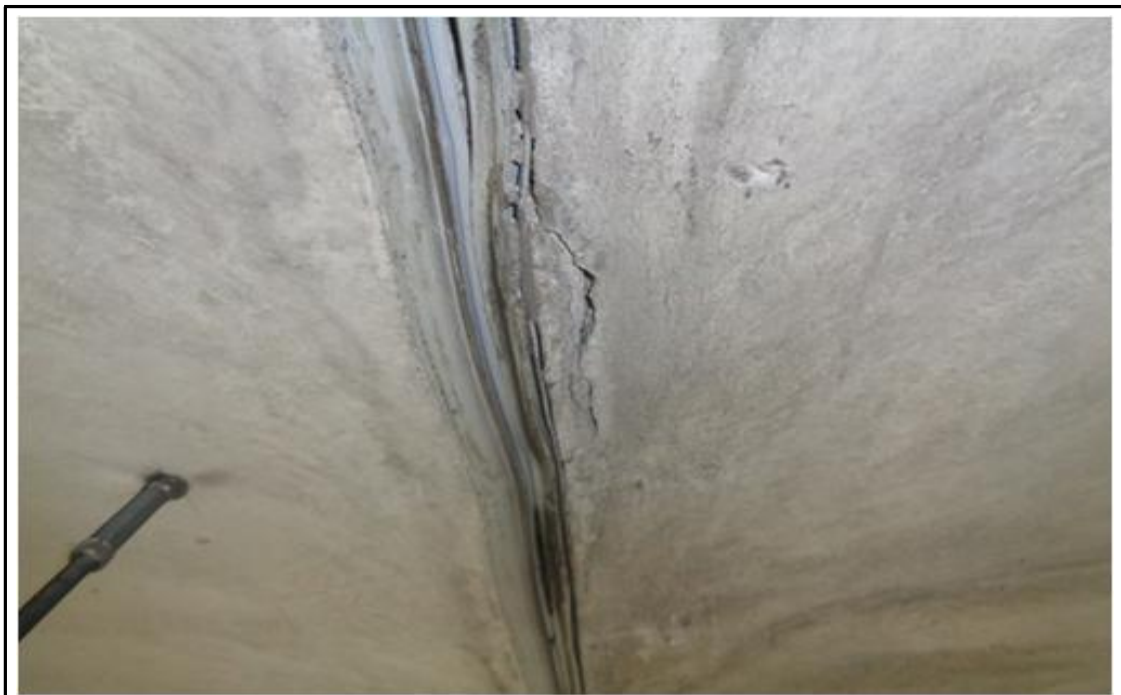
| 사진번호 | 5-TU6-13 | 위 치 | 효령터널 영천방향 |

| 내 용 | 라이닝콘크리트 S1~S102 조인트부 들뜸, 박락 A=1.71 m <sup>2</sup> | | |

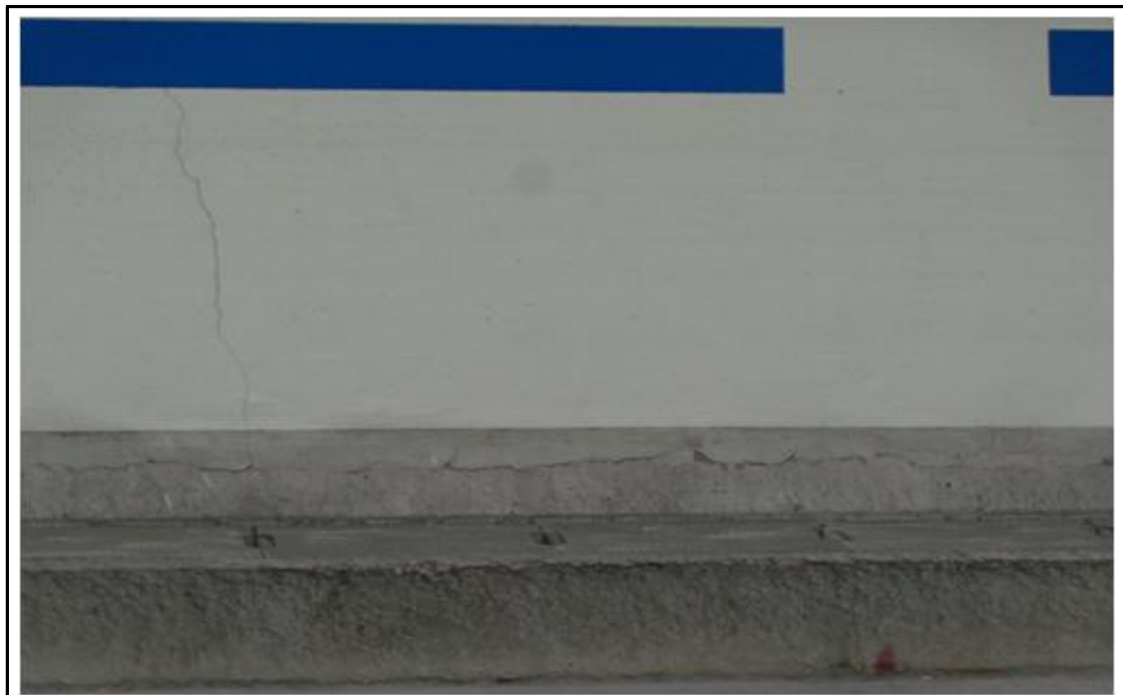
| 사진번호 | 5-TU6-15 | 위 치 | 효령터널 영천방향 |

| 내 용 | 라이닝콘크리트 S1~S102 들뜸 A=12.00㎡ | | |

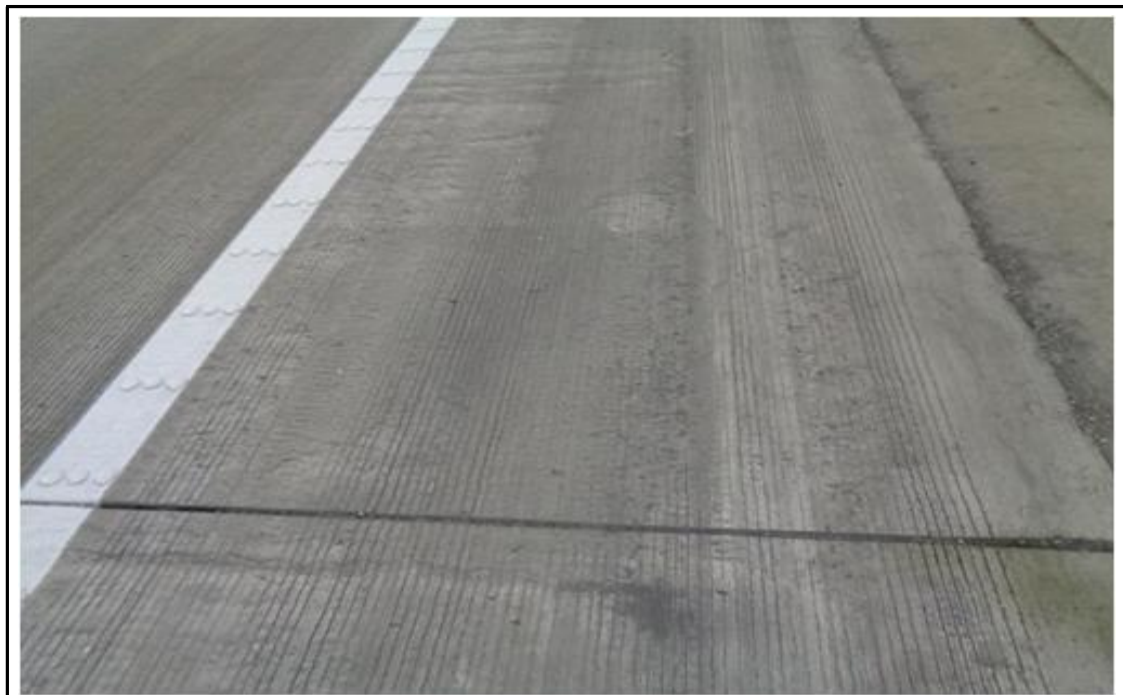
| 사진번호 | 5-TU6-19 | 위 치 | 효령터널 영천방향 |

| 내 용 | 포장부 S1~S102 마모 A=18.00㎡ | | |

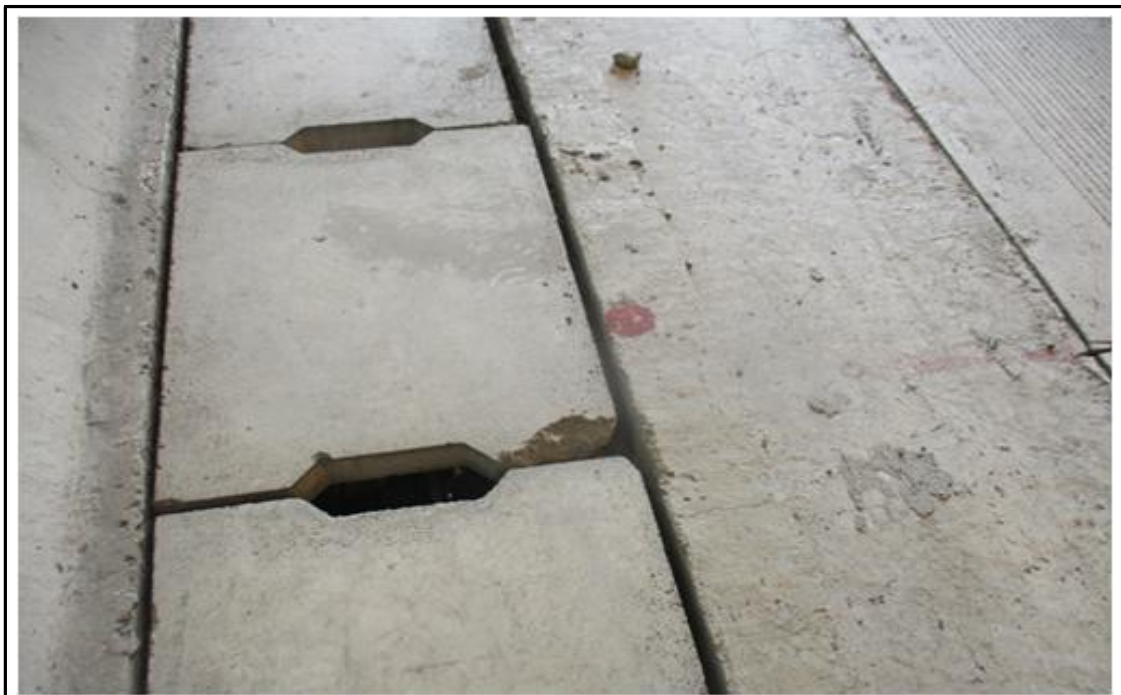
| 사진번호 | 5-TU6-21 | 위 치 | 효령터널 상주방향 |

| 내 용 | 공동구 S1~S100 덮개파손, 덮개들뜸, 덮개 박리 8EA | | |

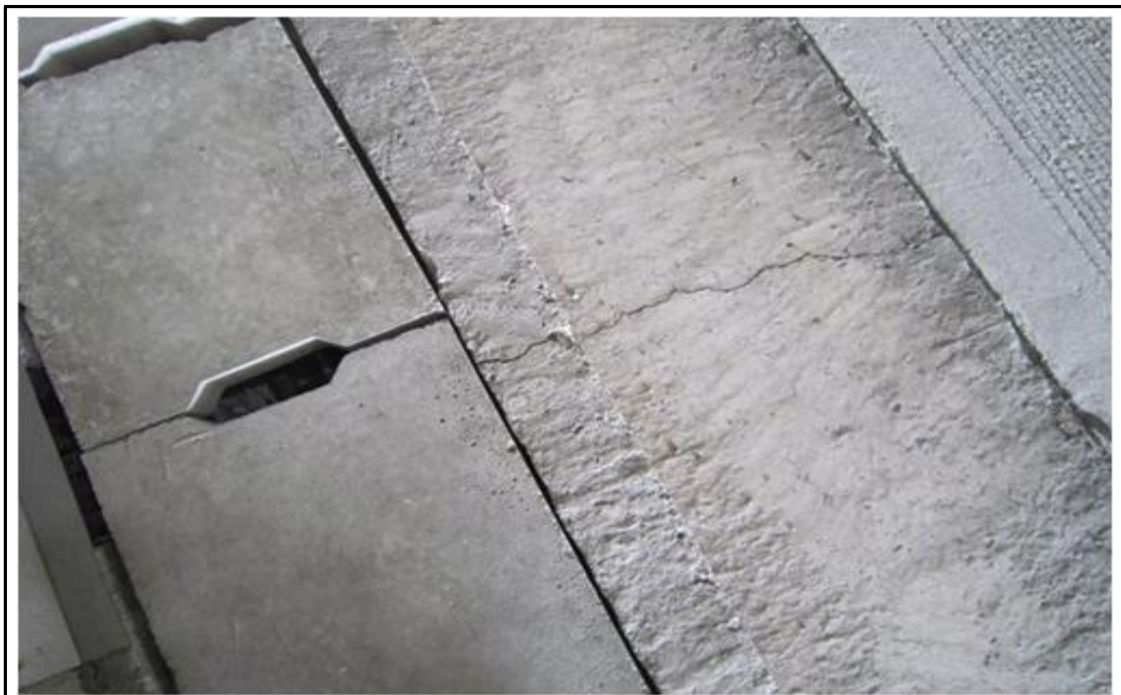
| 사진번호 | 5-TU6-23 | 위 치 | 효령터널 영천방향 |

| 내 용 | 공동구 S1~S102 균열(폭0.3mm이상) | | |

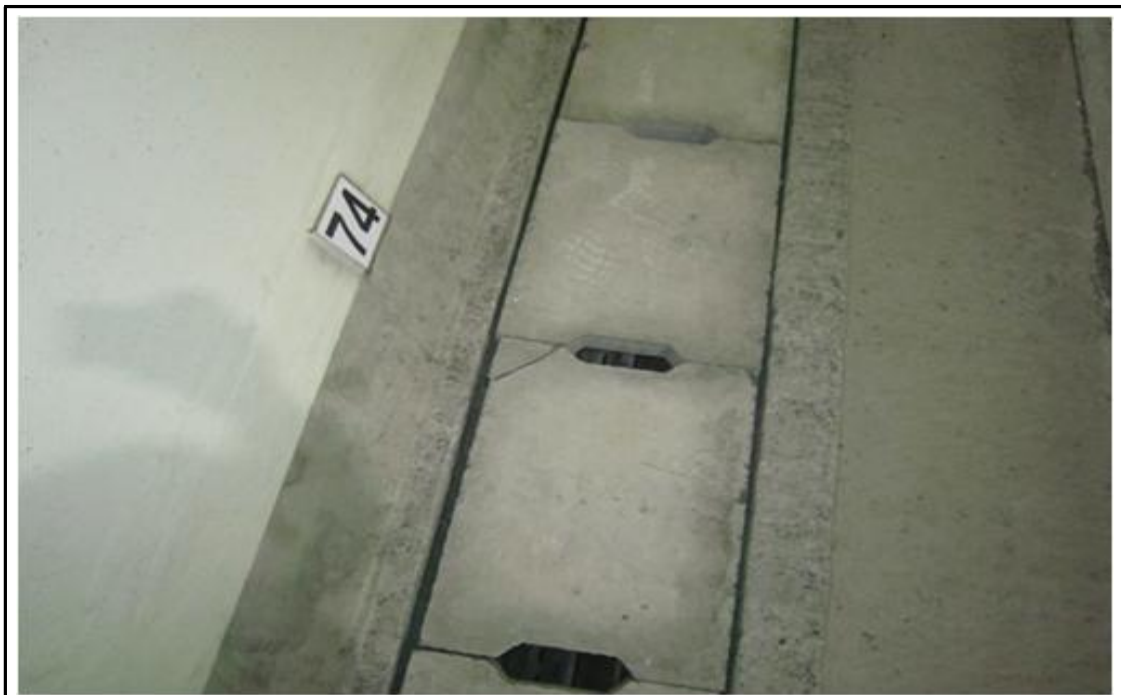
| 사진번호 | 5-TU6-25 | 위 치 | 효령터널 영천방향 |

| 내 용 | 공동구 S1~S102 덮개파손, 덮개박리 14EA | | |
