# **1, 2 종 시 설 물 하 자 보 고 서**

**< 5공구 >**

**2020. 06**

**상주영천고속도로주식회사**

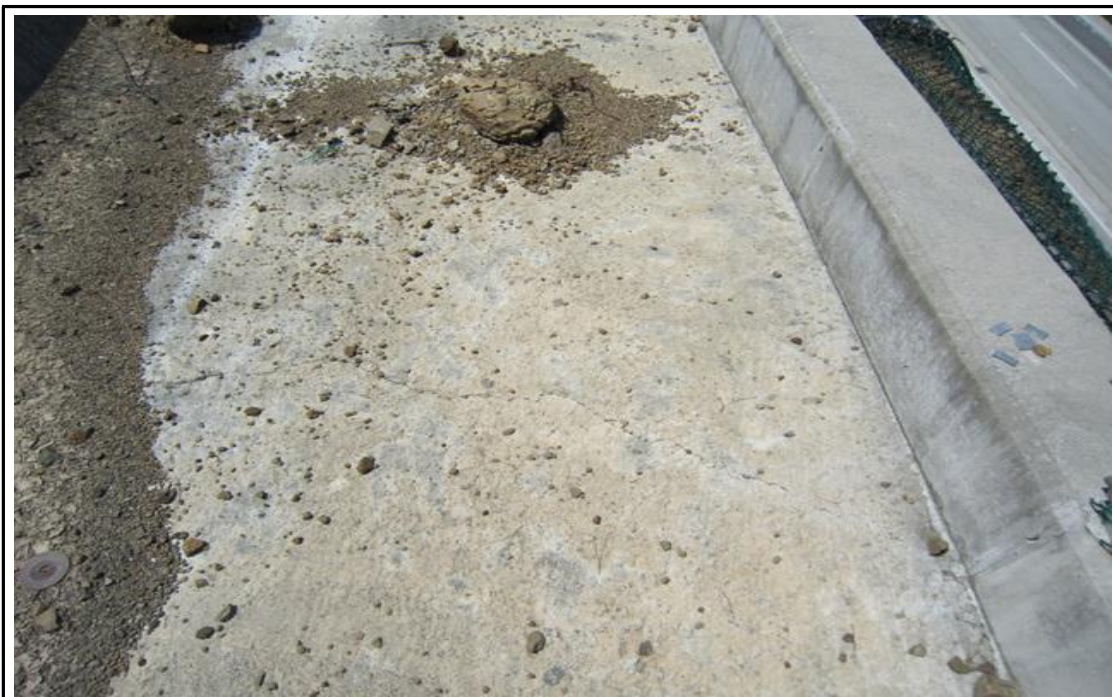
| 사진번호 | 5-SL28-1 | 위 치 | 영천절토28 |

| 내 용 | STA 37.22k 소단배수로 균열 L=6.0m | | |

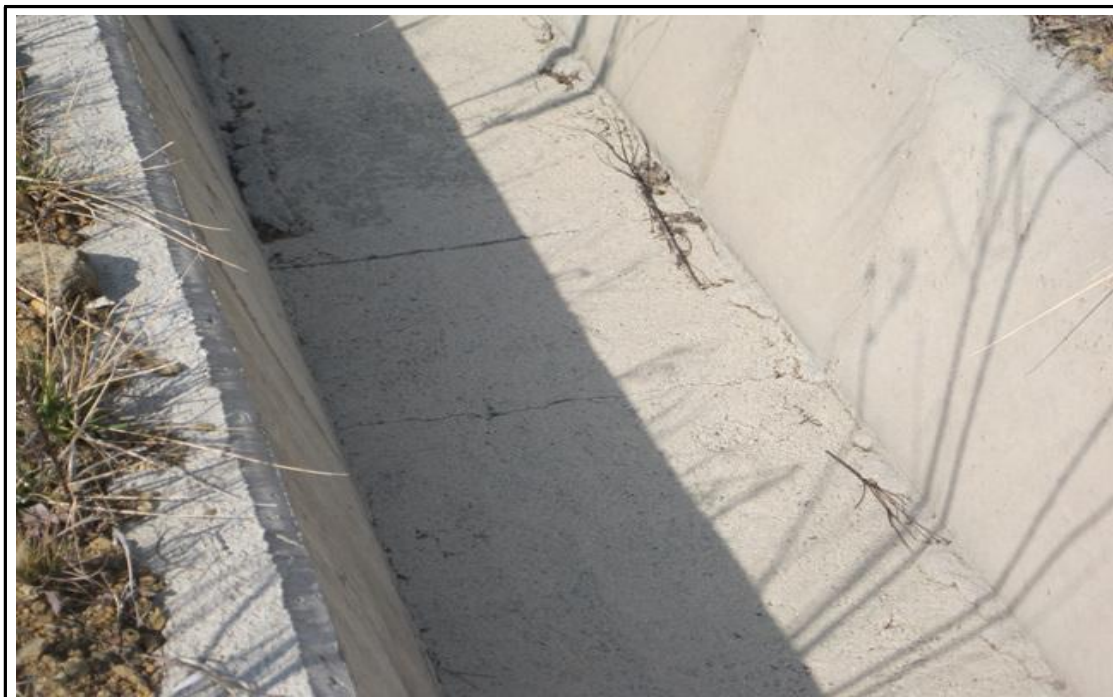
| 사진번호 | 5-SL29-1 | 위 치 | 상주절토29 |

| 내 용 | STA 38.18~38.45k 산마루측구 균열 L=2.5m | | |

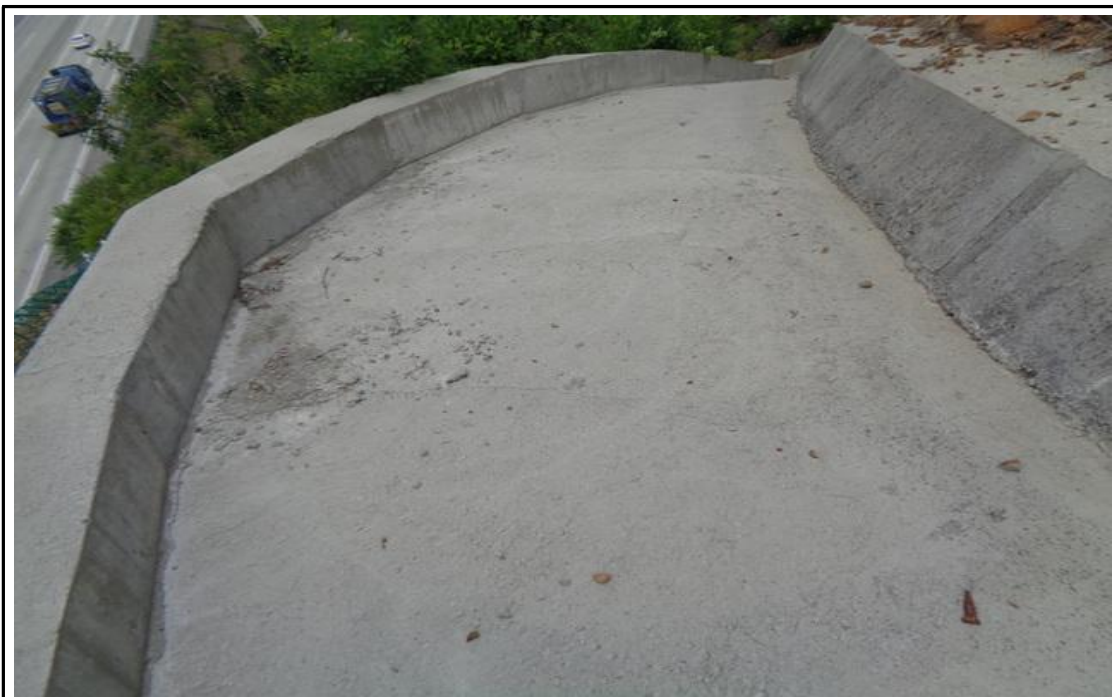
| 사진번호 | 5-SL30-1 | 위 치 | 상주절토30 |

| 내 용 | STA 38.56~38.64k 소단배수로 균열 L=6.0m | | |

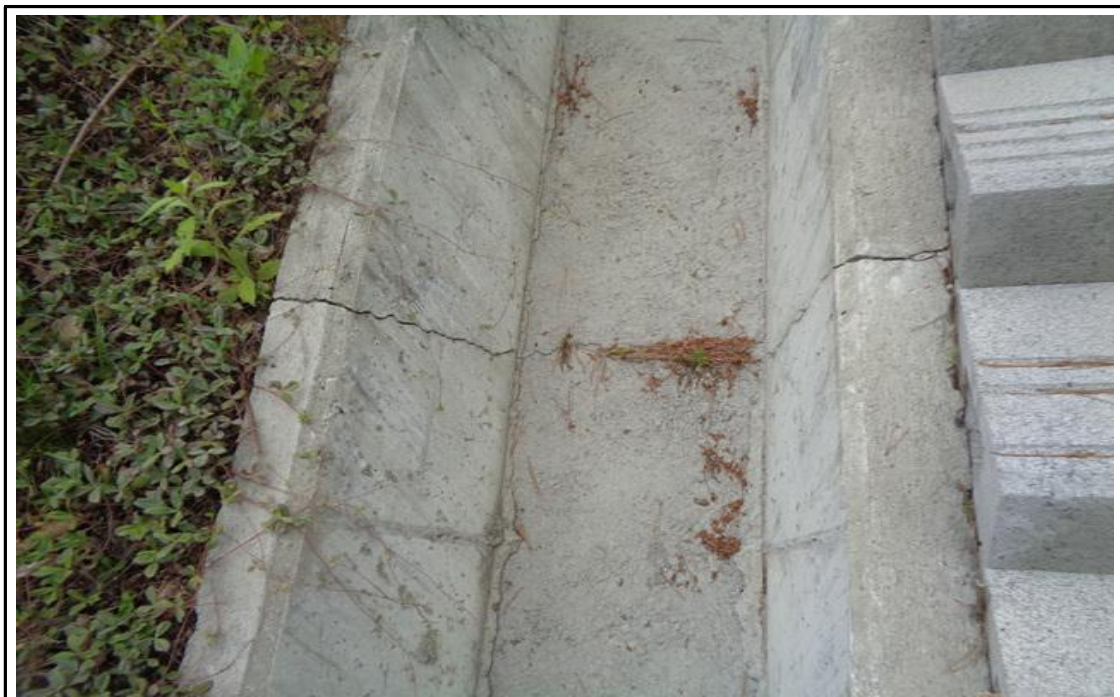
| 사진번호 | 5-SL30-3 | 위 치 | 상주절토30 |

| 내 용 | STA 38.66k 산마루측구 균열 L=2.0m | | |

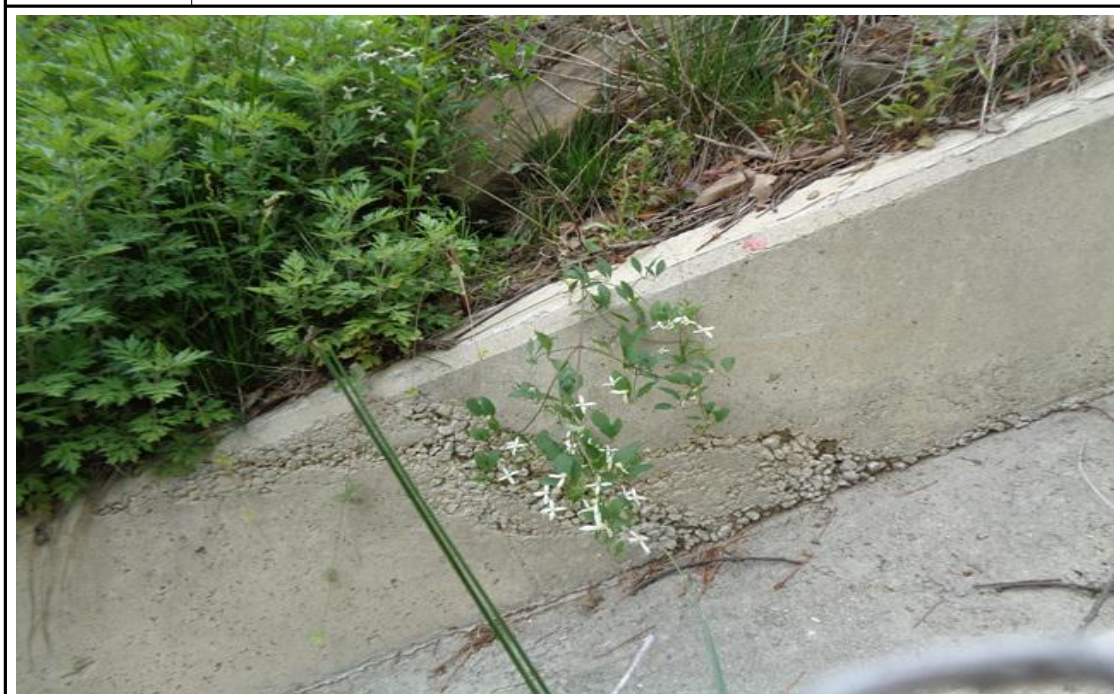
| 사진번호 | 5-SL30-4 | 위 치 | 상주절토30 |

| 내 용 | STA 38.67k 산마루측구 재료분리 A=0.2㎡ | | |

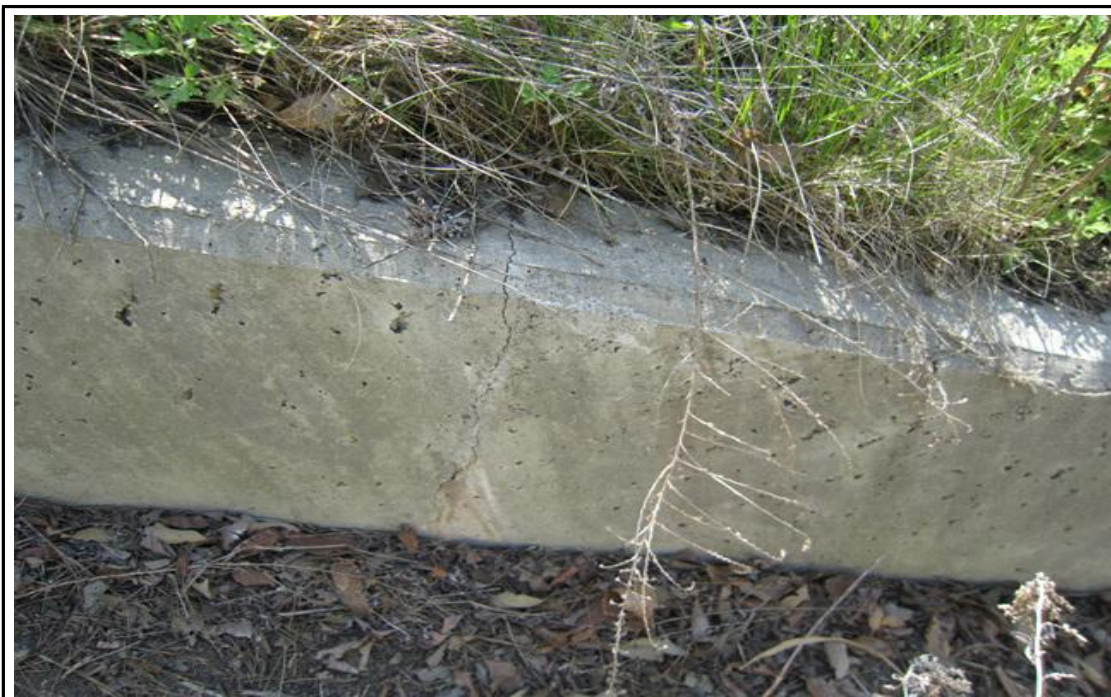
| 사진번호 | 5-SL31-1 | 위 치 | 영천절토31 |

| 내 용 | STA 40.02k 산마루측구 균열 L=0.5m | | |

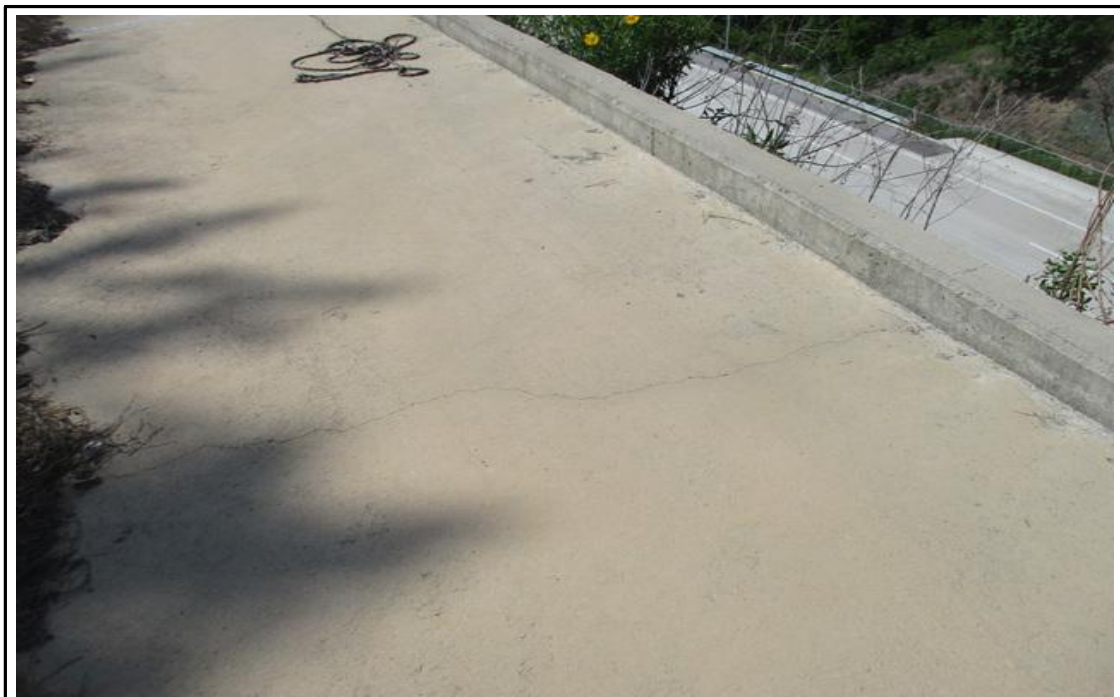
| 사진번호 | 5-SL32-1 | 위 치 | 영천절토32 |

| 내 용 | STA 40.58~40.70k 소단배수로 균열 L=8.0m | | |

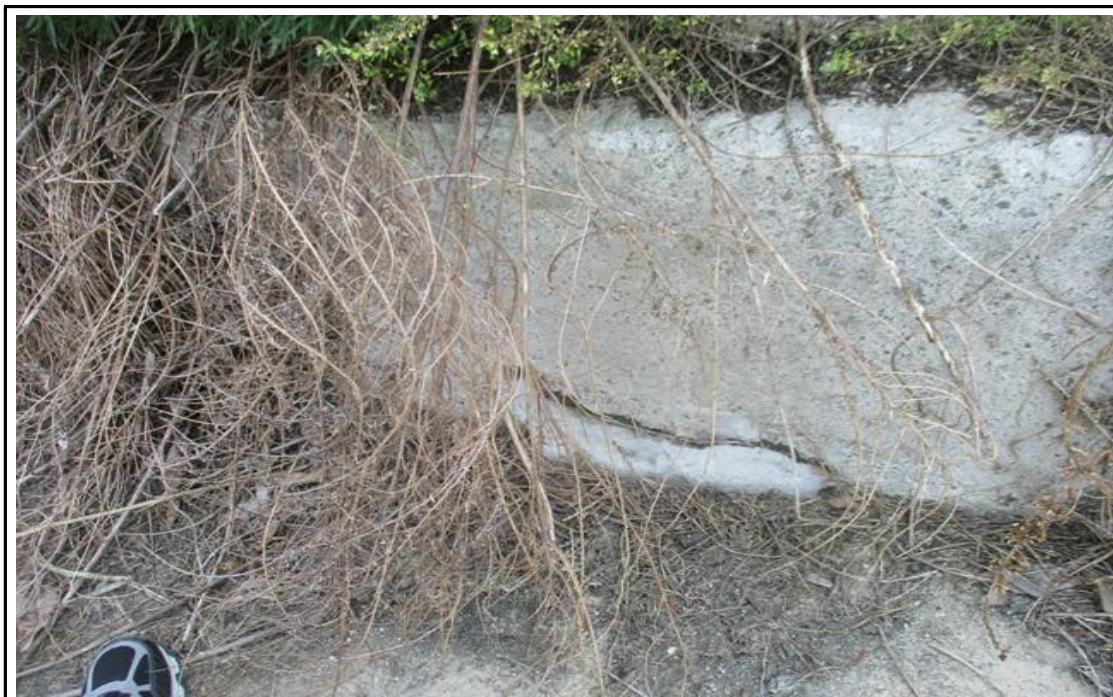
| 사진번호 | 5-SL32-3 | 위 치 | 영천절토32 |

| 내 용 | STA 40.61k 소단배수로 파손 A=0.06㎡ | | |

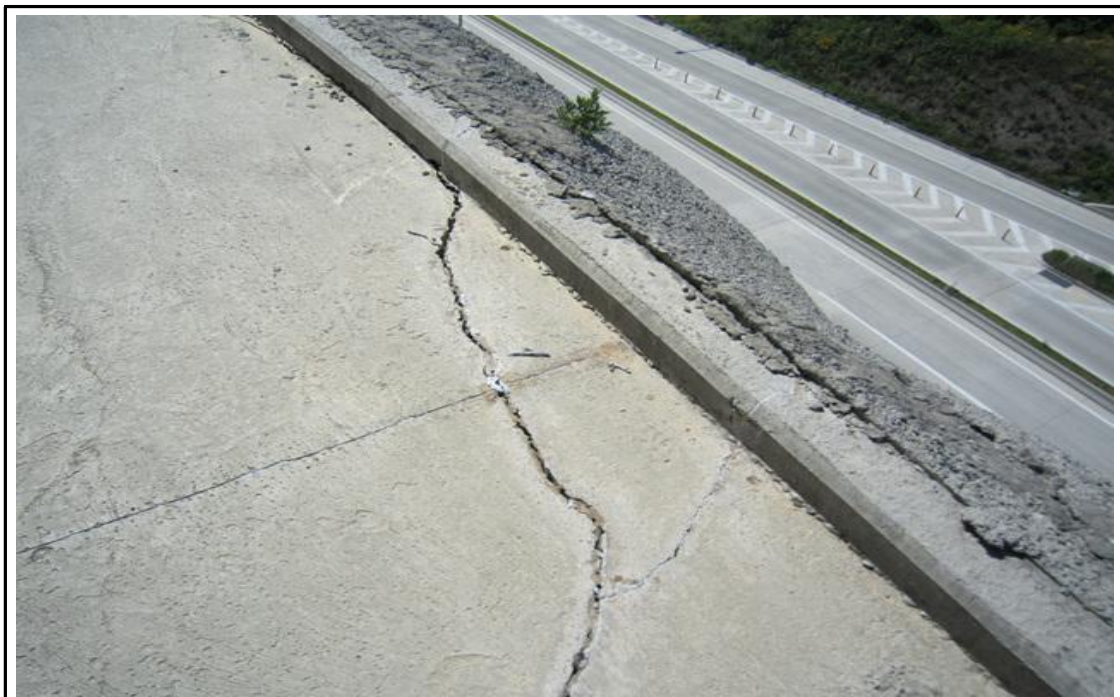
| 사진번호 | 5-SL33-3 | 위 치 | 영천절토33 |

| 내 용 | STA 0+530 소단배수로 들뜸 A=5.0㎡ | | |

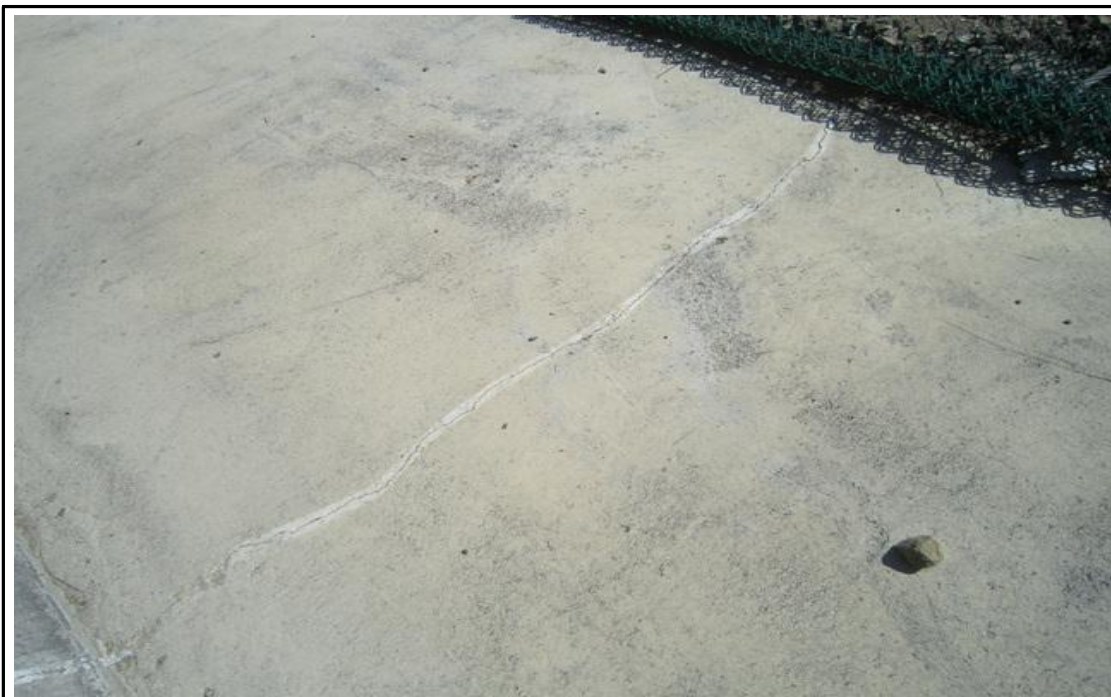
| 사진번호 | 5-SL34-3 | 위 치 | 영천절토34 |

| 내 용 | STA 1+940~2+100 소단배수로 균열 L=23.0m | | |

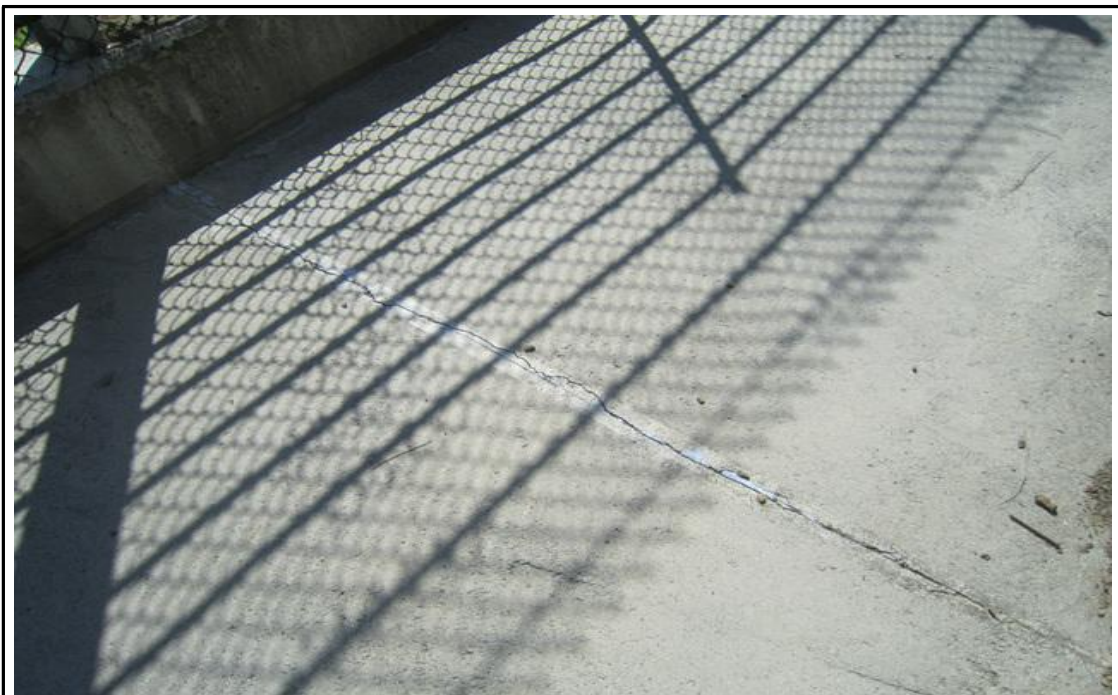
| 사진번호 | 5-SL34-5 | 위 치 | 영천절토34 |

| 내 용 | STA 2+000~070 소단배수로 들뜸 A=1.2㎡ | | |
