# **1, 2 종 시 설 물 하 자 보 고 서**

**< 6공구 >**

**2020. 06**

**상주영천고속도로주식회사**

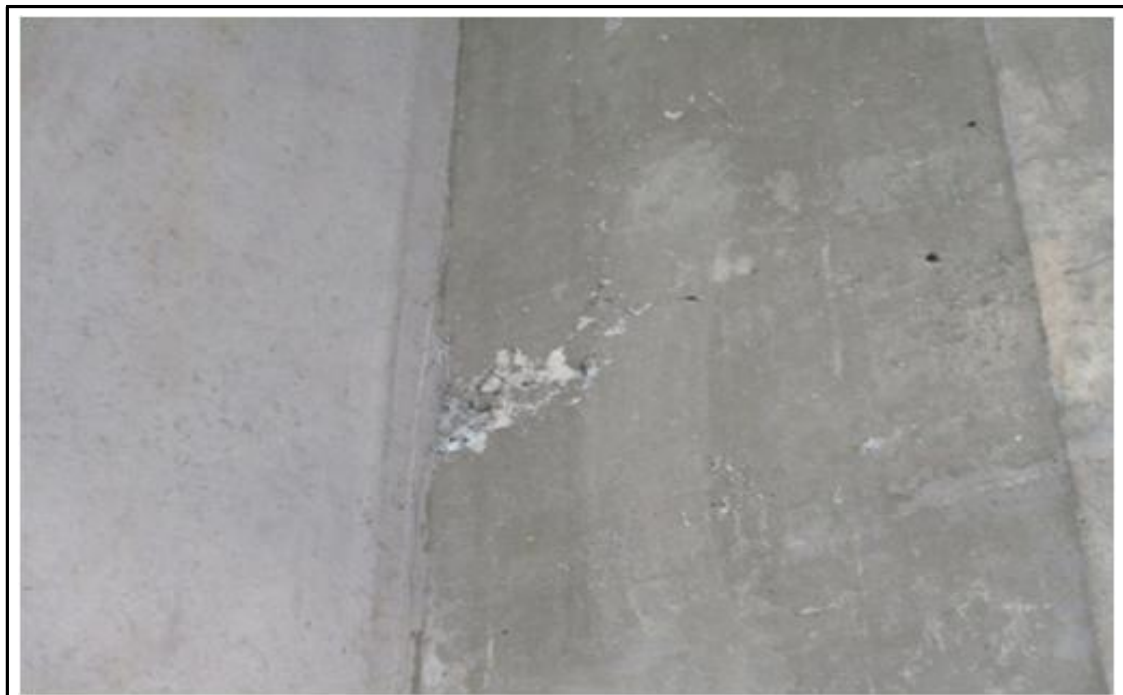
| 사진번호 | 6-BR17-1 | 위 치 | 장기교 상주방향 |

| NO | 시설물명 | 방향 | 시설물<br>번호 | 위치 | 부재 | 내용 | 단<br>위 | 수량 | 하자<br>담보<br>책임<br>기간 | 조치<br>방법 | 발생 | 공종 | 하자형태 | 사진<br>번호 | 종별 |
|---|---|---|---|---|---|---|---|---|---|---|---|---|---|---|---|
| 1 | 장기교 | 상주 | BR17 | S2 | 가로보 | 재료분리 | m <sup>2</sup> | 0.06 | 7 | 하자 | 2019하 | 교량 | 콘크리트<br>손상 | 1 | 2종 |

| 내 용 | 가로보 S2 재료분리(A=0.06㎡) | | |

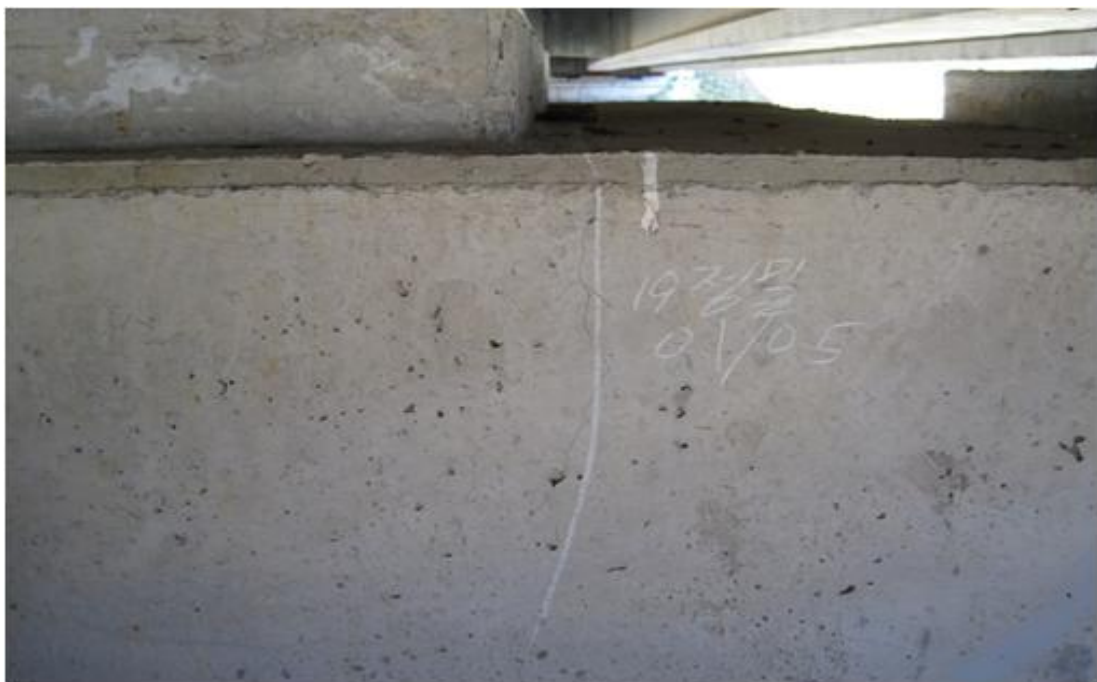
| 사진번호 | 6-BR17-2 | 위 치 | 장기교 상주방향 |

| NO | 시설물명 | 방향 | 시설물<br>번호 | 위치 | 부재 | 내용 | 단<br>위 | 수량 | 하자<br>담보<br>책임<br>기간 | 조치<br>방법 | 발생 | 공종 | 하자형태 | 사진<br>번호 | 종별 |
|---|---|---|---|---|---|---|---|---|---|---|---|---|---|---|---|
| 2 | 장기교 | 상주 | BR17 | P1, P3 | 교각 | 균열 | m | 3.00 | 7 | 하자 | 2019하 | 교량 | 균열0.3<br>mm미만 | 2 | 2종 |

| 내 용 | 교각 P1, P3 균열(cw=0.3mm미만) | | |

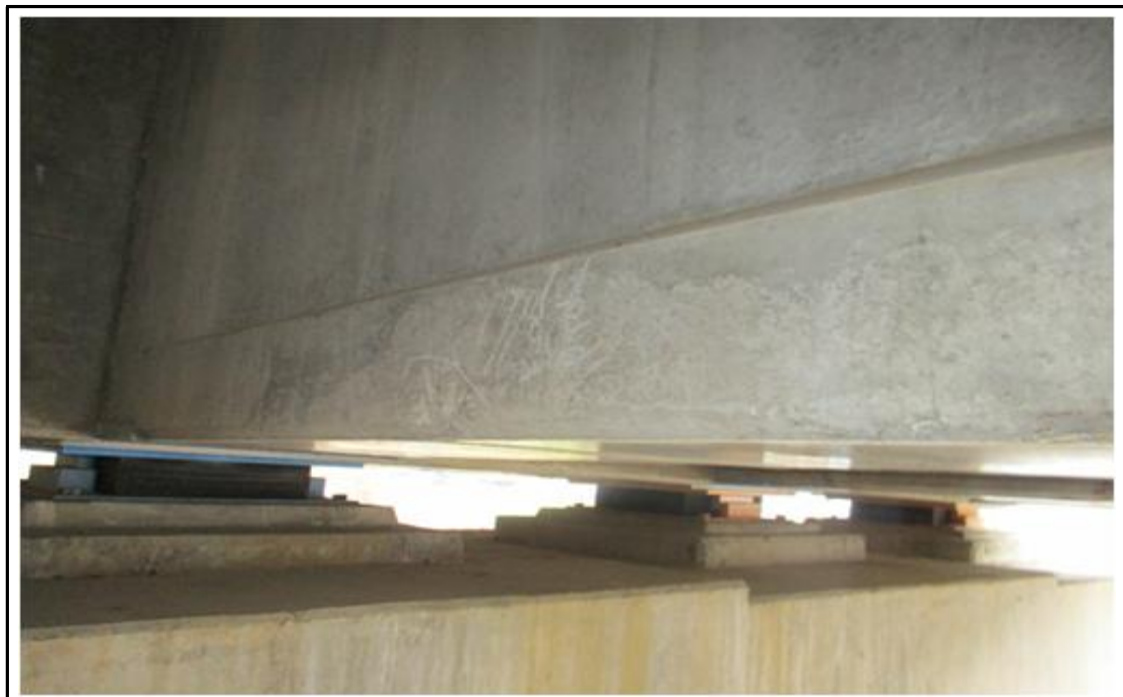
| 사진번호 | 6-BR18-1 | 위 치 | 금매교 상주방향 |

| NO | 시설물명 | 방향 | 시설물<br>번호 | 위치 | 부재 | 내용 | 단<br>위 | 수량 | 하자<br>담보<br>책임<br>기간 | 조치<br>방법 | 발생 | 공종 | 하자형태 | 사진<br>번호 | 종별 |
|---|---|---|---|---|---|---|---|---|---|---|---|---|---|---|---|
| 3 | 금매교 | 상주 | BR18 | S7 | 거더 | 파손 | m <sup>2</sup> | 0.04 | 7 | 하자 | 2019하 | 교량 | 콘크리트<br>파손 | 1 | 1종 |

| 내 용 | 거더 S7 파손( $A=0.04\text{m}^2$ ) | | |

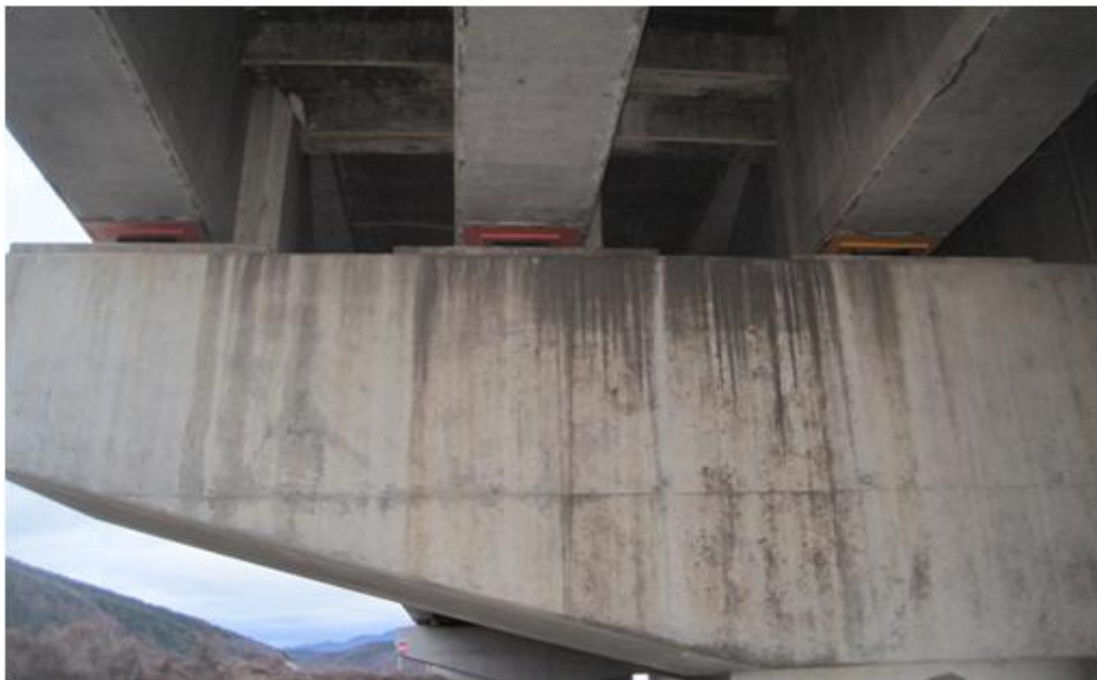
| 사진번호 | 6-BR18-2 | 위 치 | 금매교 상주방향 |

| NO | 시설물명 | 방향 | 시설물<br>번호 | 위치 | 부재 | 내용 | 단<br>위 | 수량 | 하자<br>담보<br>책임<br>기간 | 조치<br>방법 | 발생 | 공종 | 하자형태 | 사진<br>번호 | 종별 |
|---|---|---|---|---|---|---|---|---|---|---|---|---|---|---|---|
| 4 | 금매교 | 상주 | BR18 | P2 | 교각 | 표면열화 | m <sup>2</sup> | 8.00 | 7 | 하자 | 2019하 | 교량 | 콘크리트<br>손상 | 2 | 1종 |

| 내 용 | 교각 P2 표면열화( $A=8.00\text{m}^2$ ) | | |

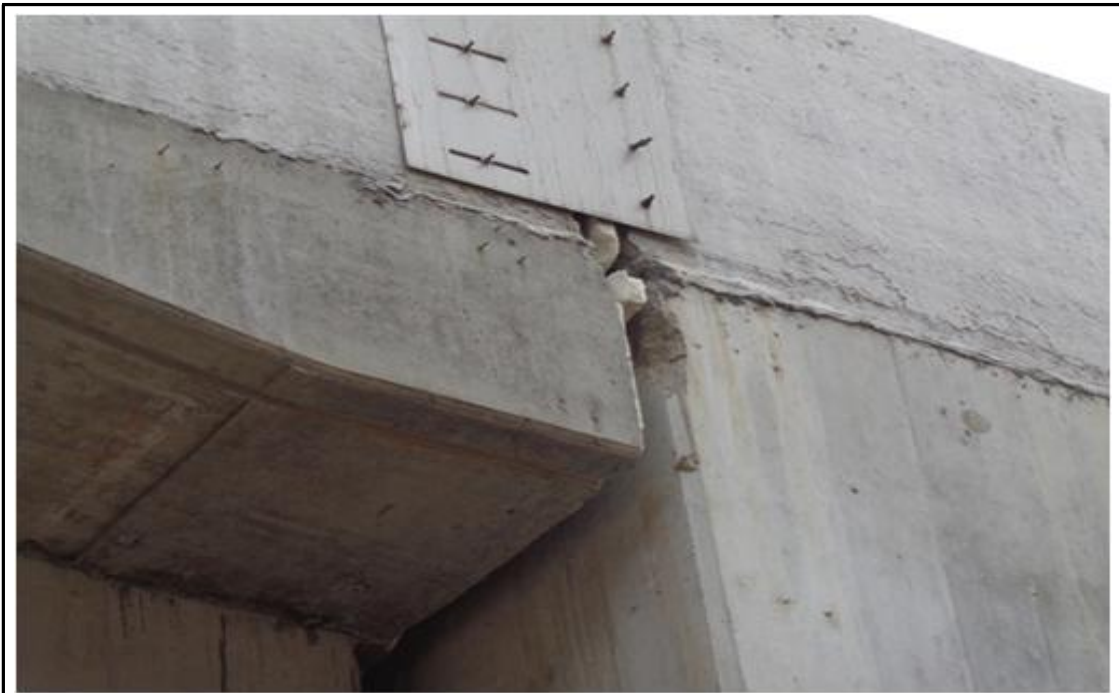
| 사진번호 | 6-BR18-3 | 위 치 | 금매교 영천방향 |

| NO | 시설물명 | 방향 | 시설물<br>번호 | 위치 | 부재 | 내용 | 단<br>위 | 수량 | 하자<br>담보<br>책임<br>기간 | 조치<br>방법 | 발생 | 공종 | 하자형태 | 사진<br>번호 | 종별 |
|---|---|---|---|---|---|---|---|---|---|---|---|---|---|---|---|
| 5 | 금매교 | 영천 | BR18 | A2 | 교대 | 파손 | m <sup>2</sup> | 0.02 | 7 | 하자 | 2018하 | 교량 | 콘크리트<br>파손 | 3 | 1종 |

| 내 용 | 교대 A2 파손( $A=0.02\text{m}^2$ ) | | |

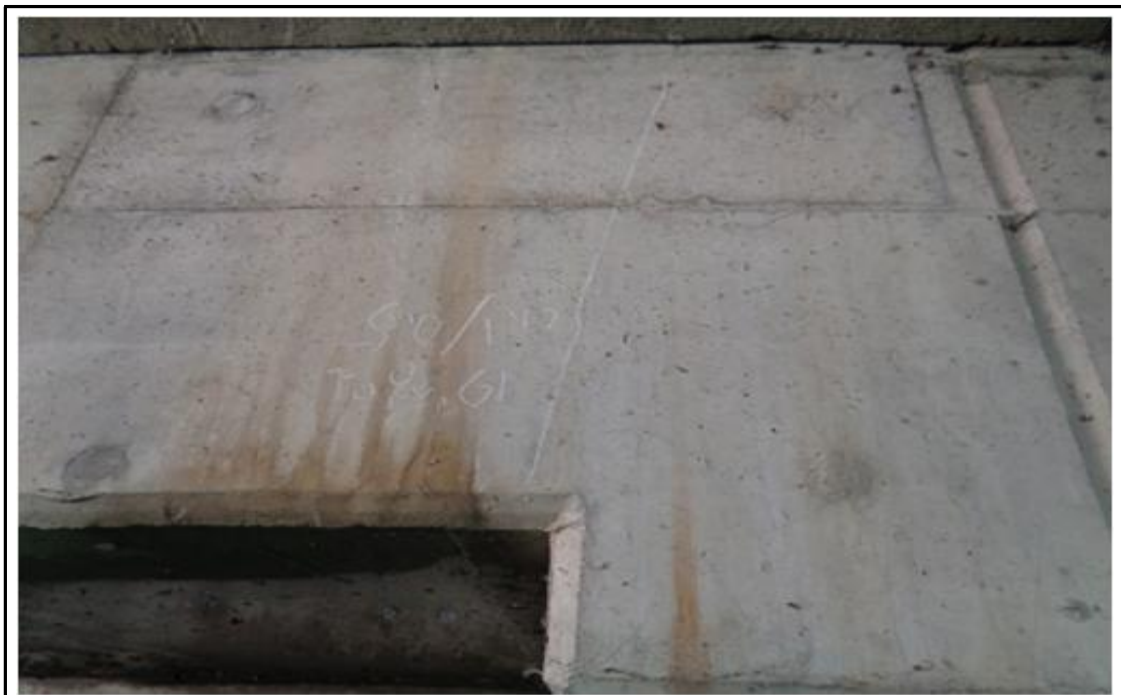
| 사진번호 | 6-BR19-1 | 위 치 | 가호교 상주방향 |

| NO | 시설물명 | 방향 | 시설물<br>번호 | 위치 | 부재 | 내용 | 단<br>위 | 수량 | 하자<br>담보<br>책임<br>기간 | 조치<br>방법 | 발생 | 공종 | 하자형태 | 사진<br>번호 | 종별 |
|---|---|---|---|---|---|---|---|---|---|---|---|---|---|---|---|
| 6 | 가호교 | 상주 | BR19 | A1 | 교대 | 균열 | m | 0.50 | 10 | 하자 | 2019하 | 교량 | 균열0.3<br>mm미만 | 1 | 1종 |

| 내 용 | 교대 A1 균열(cw=0.3mm미만) | | |

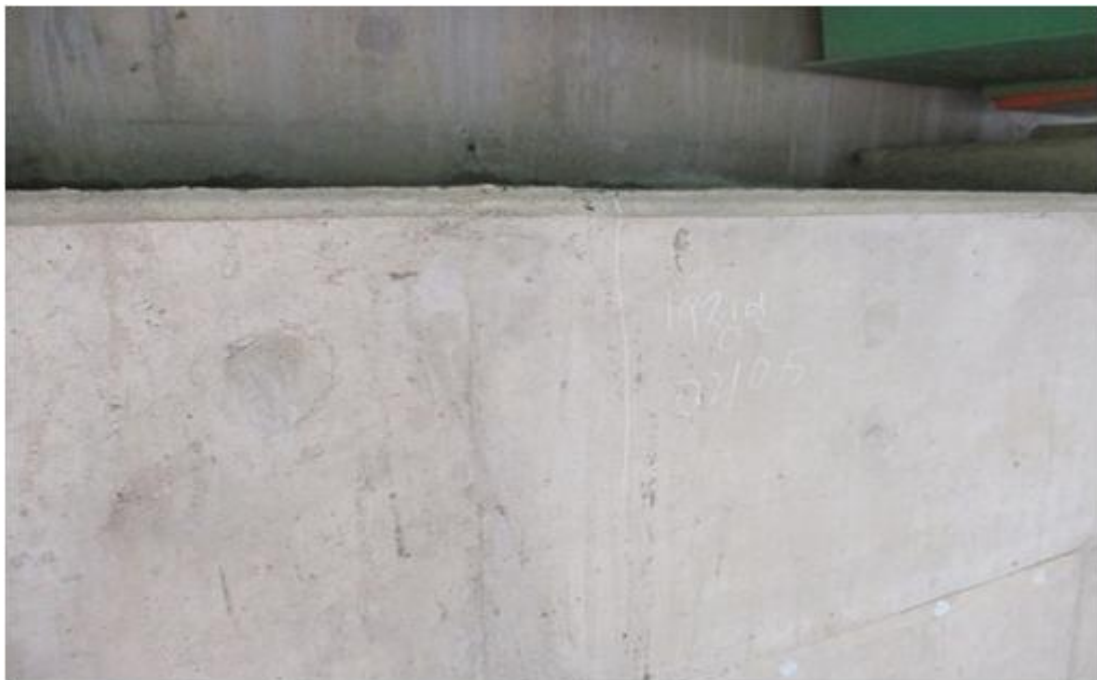
| 사진번호 | 6-BR19-2 | 위 치 | 가호교 상주방향 |

| NO | 시설물명 | 방향 | 시설물<br>번호 | 위치 | 부재 | 내용 | 단<br>위 | 수량 | 하자<br>담보<br>책임<br>기간 | 조치<br>방법 | 발생 | 공종 | 하자형태 | 사진<br>번호 | 종별 |
|---|---|---|---|---|---|---|---|---|---|---|---|---|---|---|---|
| 7 | 가호교 | 상주 | BR19 | A2 | 교대 | 균열 | m | 1.00 | 10 | 하자 | 2019하 | 교량 | 균열0.3<br>mm미만 | 2 | 1종 |

| 내 용 | 교대 A2 균열(cw=0.3mm미만) | | |

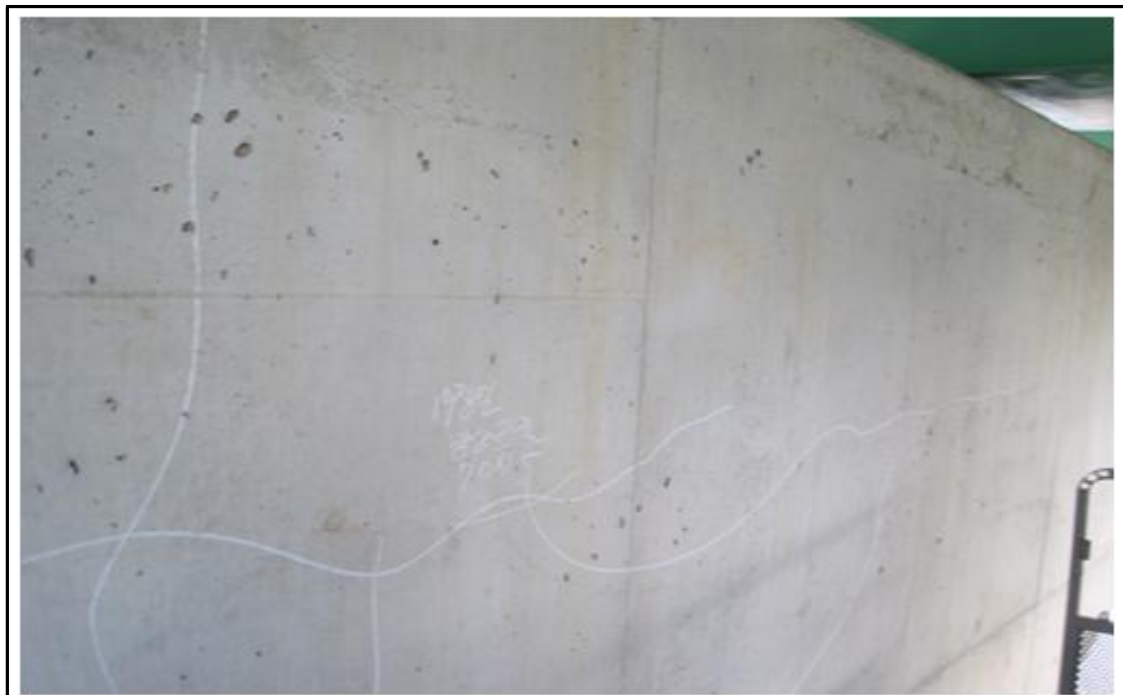
| 사진번호 | 6-BR19-3 | 위 치 | 가호교 상주방향 |

| NO | 시설물명 | 방향 | 시설물<br>번호 | 위치 | 부재 | 내용 | 단<br>위 | 수량 | 하자<br>담보<br>책임<br>기간 | 조치<br>방법 | 발생 | 공종 | 하자형태 | 사진<br>번호 | 종별 |
|---|---|---|---|---|---|---|---|---|---|---|---|---|---|---|---|
| 8 | 가호교 | 상주 | BR19 | P1 | 교각 | 망상균열 | m <sup>2</sup> | 10.50 | 10 | 하자 | 2019하 | 교량 | 망상균열 | 3 | 1종 |

| 내 용 | 교각 P1 망상균열(A=10.5㎡) | | |

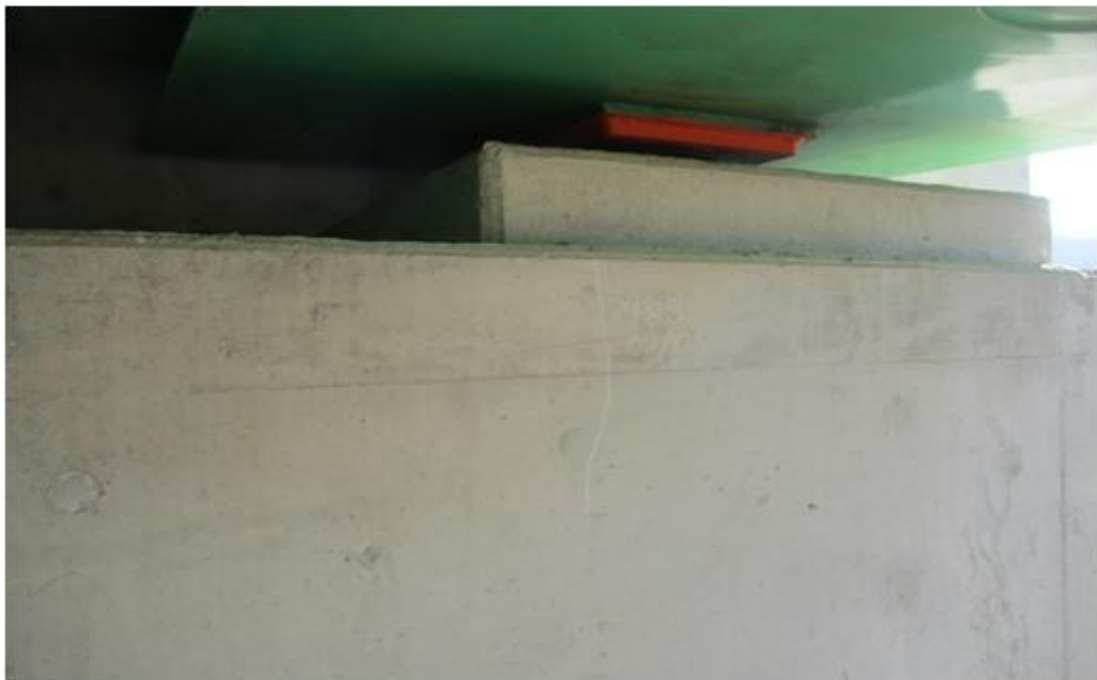
| 사진번호 | 6-BR19-4 | 위 치 | 가호교 영천방향 |

| NO | 시설물명 | 방향 | 시설물<br>번호 | 위치 | 부재 | 내용 | 단<br>위 | 수량 | 하자<br>담보<br>책임<br>기간 | 조치<br>방법 | 발생 | 공종 | 하자형태 | 사진<br>번호 | 종별 |
|---|---|---|---|---|---|---|---|---|---|---|---|---|---|---|---|
| 9 | 가호교 | 영천 | BR19 | A2 | 교대 | 균열 | m | 0.50 | 10 | 하자 | 2019하 | 교량 | 균열0.3<br>mm미만 | 4 | 1종 |

| 내 용 | 교대 A2 균열(cw=0.3mm미만) | | |

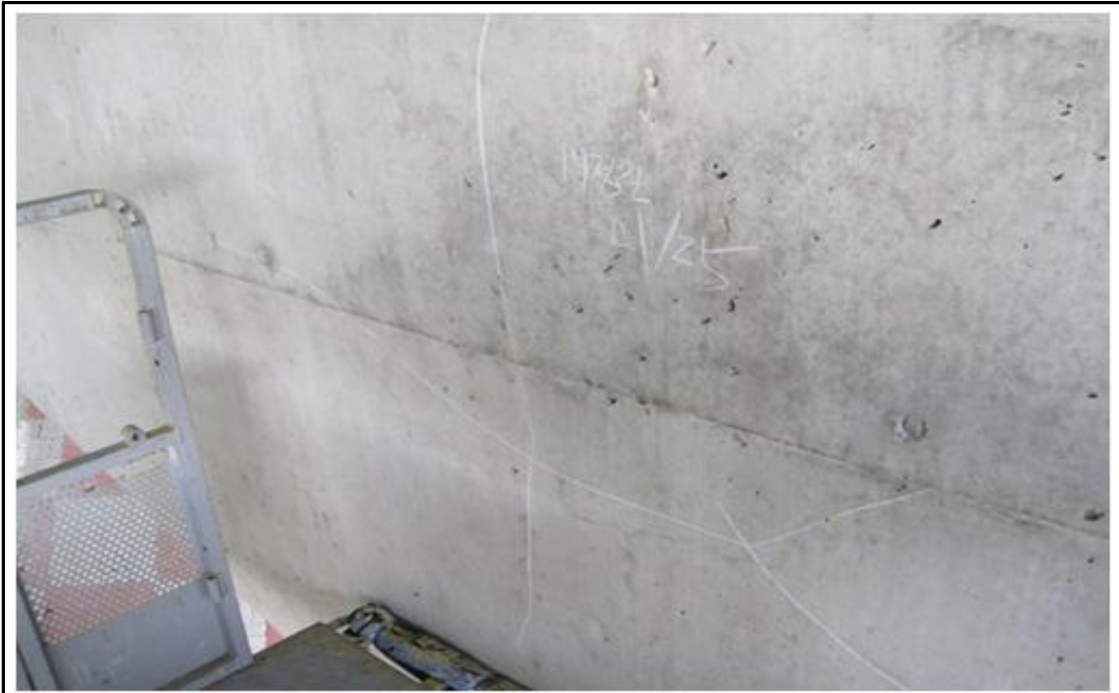
| 사진번호 | 6-BR19-5 | 위 치 | 가호교 영천방향 |

| NO | 시설물명 | 방향 | 시설물<br>번호 | 위치 | 부재 | 내용 | 단<br>위 | 수량 | 하자<br>담보<br>책임<br>기간 | 조치<br>방법 | 발생 | 공종 | 하자형태 | 사진<br>번호 | 종별 |
|---|---|---|---|---|---|---|---|---|---|---|---|---|---|---|---|
| 10 | 가호교 | 영천 | BR19 | P1, P2 | 교각 | 균열 | m | 5.50 | 10 | 하자 | 2019하 | 교량 | 균열0.3<br>mm미만 | 5 | 1종 |

| 내 용 | 교각 P1, P2 균열(cw=0.3mm미만) | | |

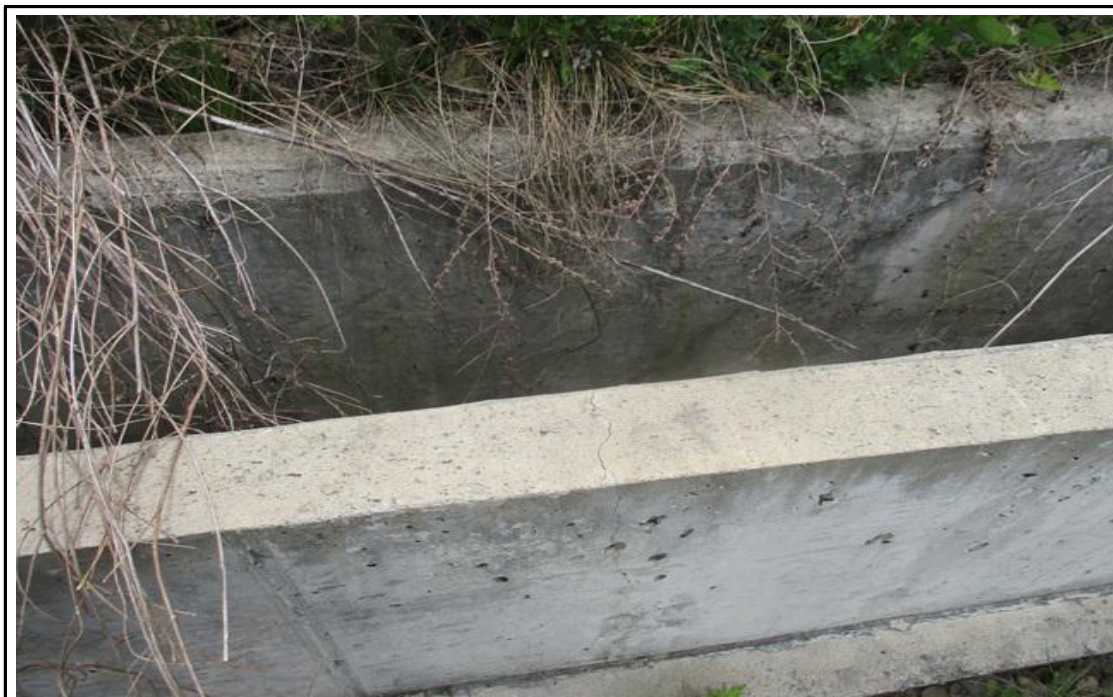
| 사진번호 | 6-RW8-1 | 위 치 | 패널식옹벽08 |

| NO | 시설물명 | 방향 | 시설물<br>번호 | 위치 | 부재 | 내용 | 단<br>위 | 수량 | 하자<br>담보<br>책임<br>기간 | 조치<br>방법 | 발생 | 공종 | 하자형태 | 사진<br>번호 | 종별 |
|---|---|---|---|---|---|---|---|---|---|---|---|---|---|---|---|
| 11 | 패널식옹벽08 | - | RW8 | S03 | 배수로 | 균열 | m | 2.0 | 3 | 하자 | 2019하 | 옹벽 | 균열 | 1 | 2종 |

| 내 용 | 배수로 S03 균열 L=2.0m | | |

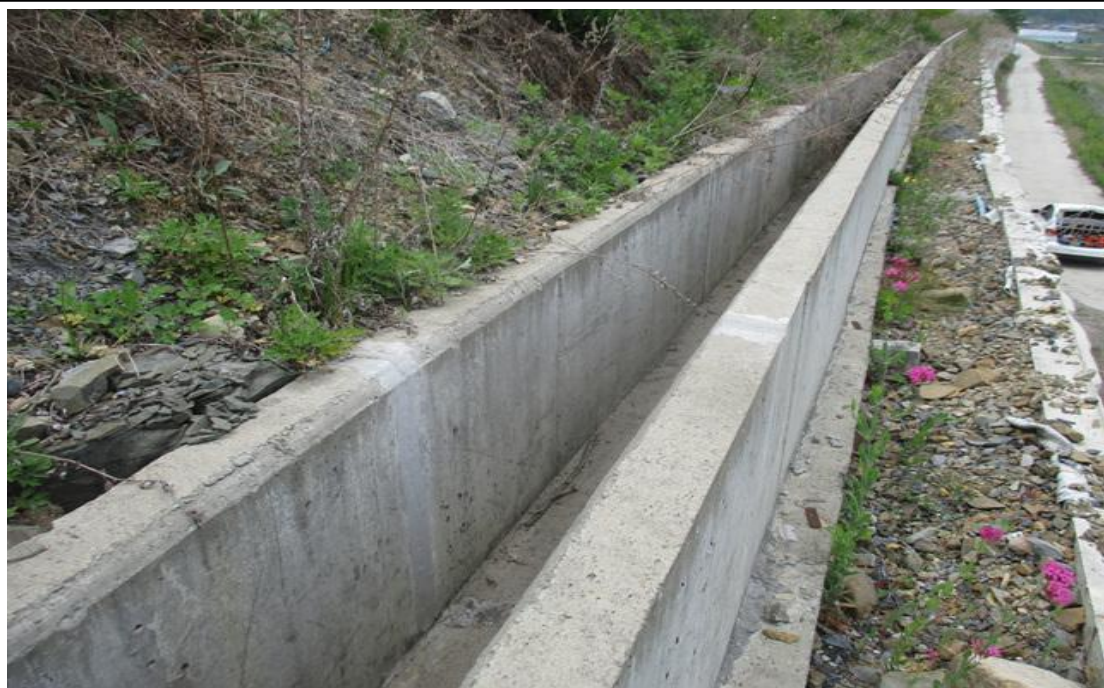
| 사진번호 | 6-RW8-2 | 위 치 | 패널식옹벽08 |

| NO | 시설물명 | 방향 | 시설물<br>번호 | 위치 | 부재 | 내용 | 단<br>위 | 수량 | 하자<br>담보<br>책임<br>기간 | 조치<br>방법 | 발생 | 공종 | 하자형태 | 사진<br>번호 | 종별 |
|---|---|---|---|---|---|---|---|---|---|---|---|---|---|---|---|
| 12 | 패널식옹벽08 | - | RW8 | S04 | 배수로 | 이격 | m | 3.0 | 3 | 하자 | 2019하 | 옹벽 | 이격 | 2 | 2종 |

| 내 용 | 배수로 S04 이격 L=2.0m | | |

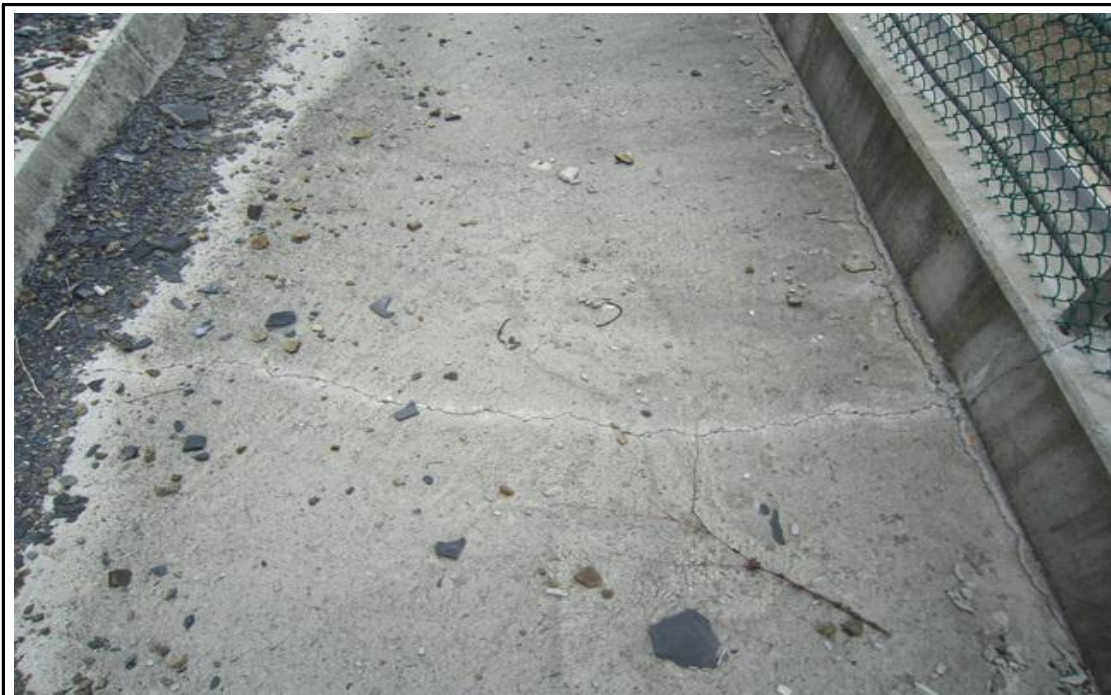
| 사진번호 | 6-SL35-1 | 위 치 | 상주절토35 |

| 내 용 | STA 0+300~360 소단배수로 균열 L=10.0m | | |

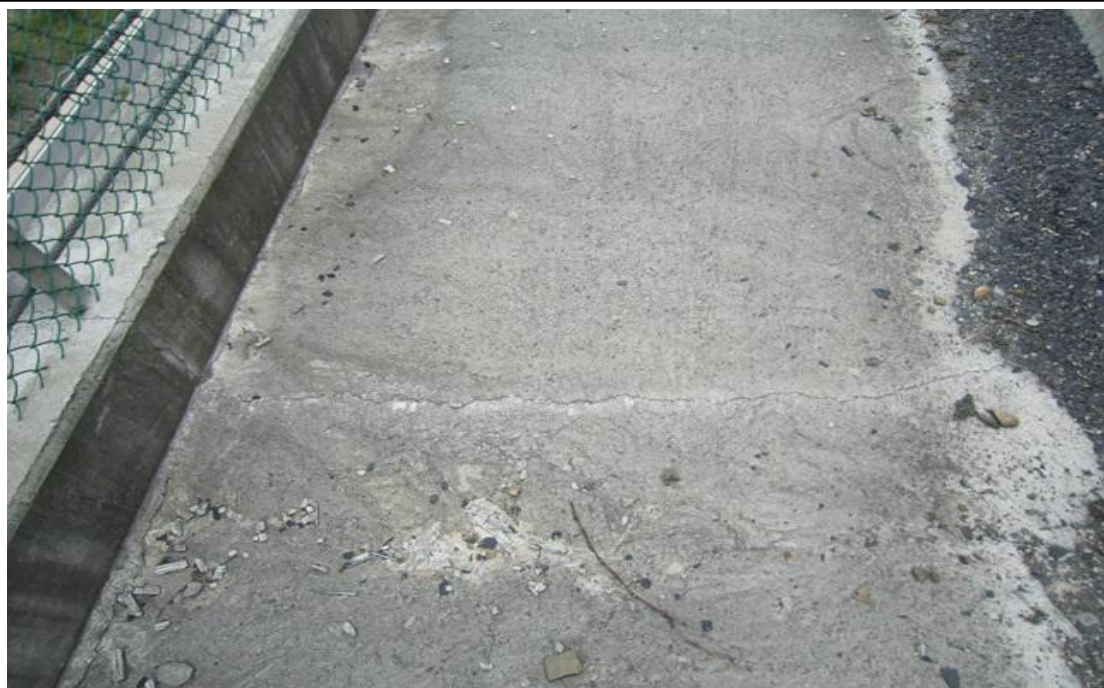
| 사진번호 | 6-SL35-2 | 위 치 | 상주절토35 |

| 내 용 | STA 0+300~360 소단배수로 균열 L=10.0m | | |

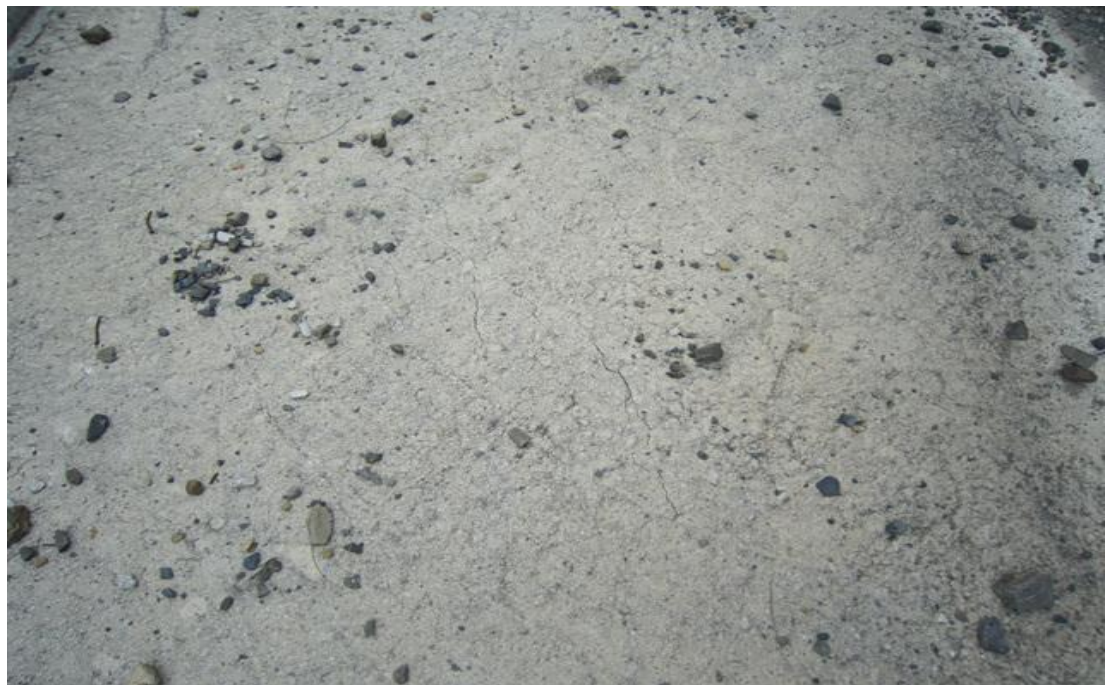
| 사진번호 | 6-SL35-4 | 위 치 | 상주절토35 |

| NO | 시설물명 | 방향 | 시설물<br>번호 | 위치 | 부재 | 내용 | 단<br>위 | 수<br>량 | 하<br>자<br>담<br>보<br>책<br>임<br>기<br>간 | 조<br>치<br>방<br>법 | 발<br>생 | 공<br>종 | 하<br>자<br>형<br>태 | 사<br>진<br>번<br>호 | 종<br>별 |
|---|---|---|---|---|---|---|---|---|---|---|---|---|---|---|---|
| 15 | 상주절토35 | 상주 | SL35 | STA<br>0+260~280 | 소단배수로 | 망상균열 | m <sup>2</sup> | 5.00 | 3 | 하자 | 2020상 | 사면 | 망상균열 | 4 | 2종 |

| 내 용 | STA 0+260~280 소단배수로 망상균열 A=5.0㎡ | | |

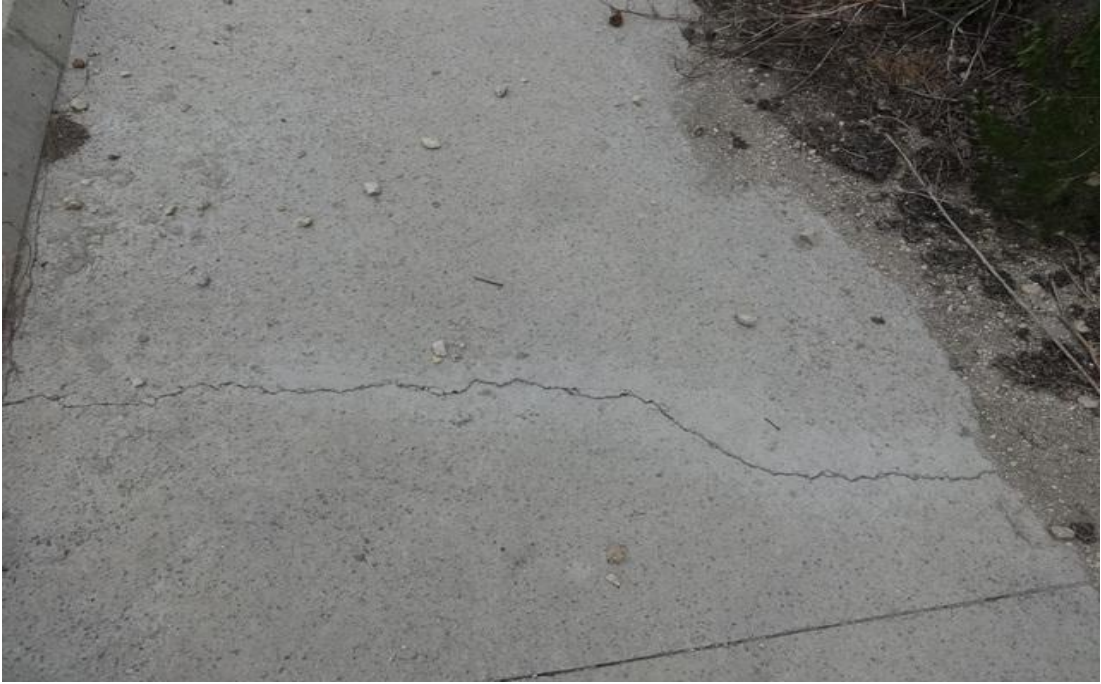
| 사진번호 | 6-SL36-1 | 위 치 | 상주절토36 |

| NO | 시설물명 | 방향 | 시설물<br>번호 | 위치 | 부재 | 내용 | 단<br>위 | 수<br>량 | 하<br>자<br>담<br>보<br>책<br>임<br>기<br>간 | 조<br>치<br>방<br>법 | 발<br>생 | 공<br>종 | 하<br>자<br>형<br>태 | 사<br>진<br>번<br>호 | 종<br>별 |
|---|---|---|---|---|---|---|---|---|---|---|---|---|---|---|---|
| 16 | 상주절토36 | 상주 | SL36 | STA<br>53.38k | 소단배수로 | 균열 | m | 2.00 | 3 | 하자 | 2017하 | 사면 | 균열 | 1 | 2종 |

| 내 용 | STA 53.38k 소단배수로 균열 L=2.0m | | |

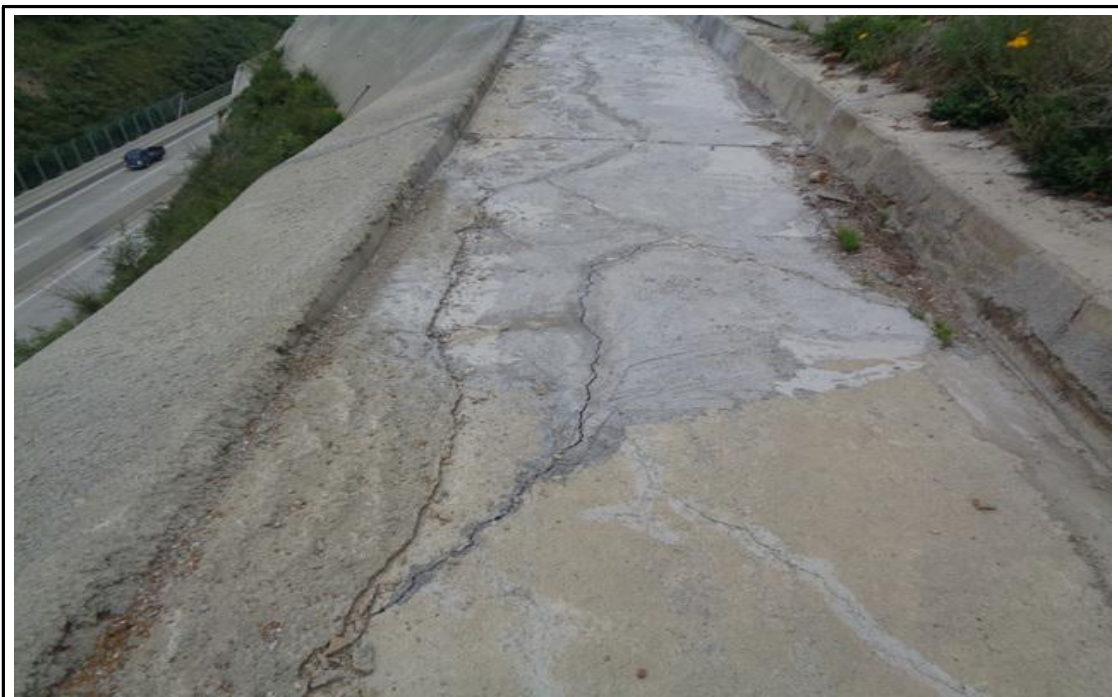
| 사진번호 | 6-SL37-1 | 위 치 | 상주절토37 |

| 내 용 | STA 54.60k 소단배수로 균열 L=20.0m | | |

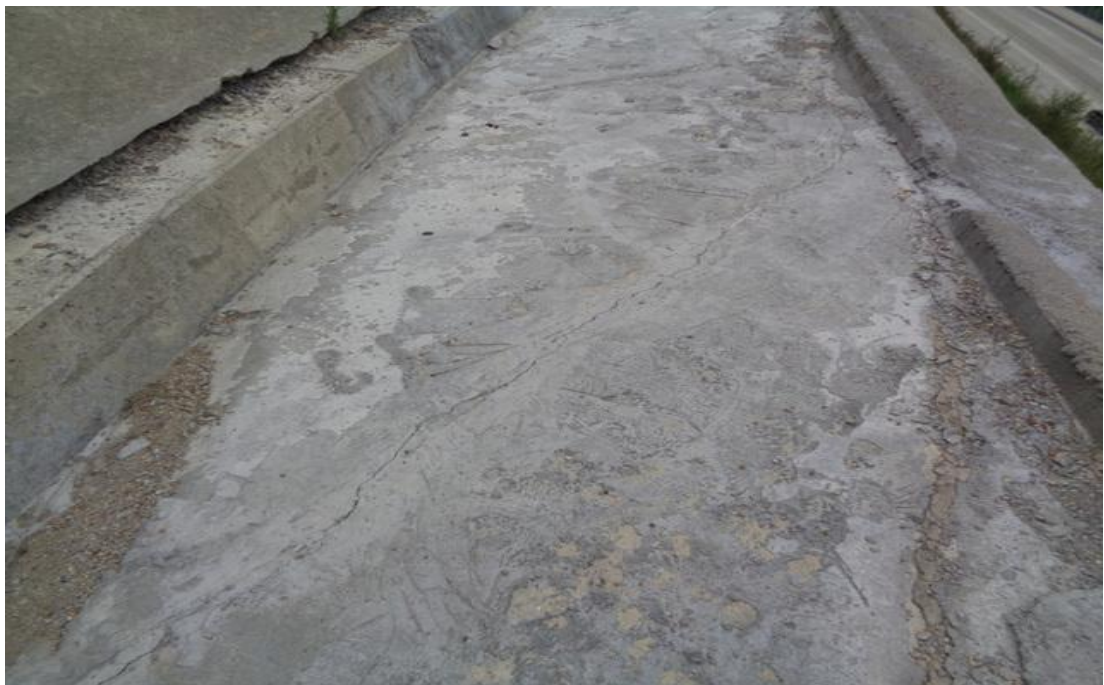
| 사진번호 | 6-SL37-2 | 위 치 | 상주절토37 |

| 내 용 | STA 54.60k 소단배수로 균열 L=20.0m | | |

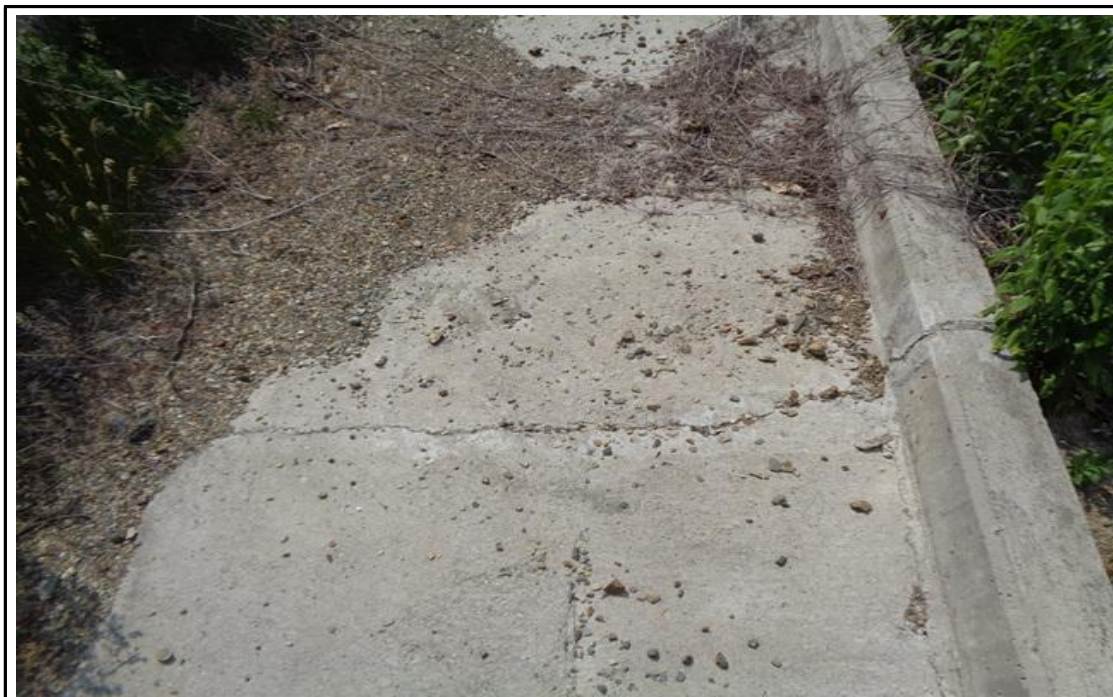
| 사진번호 | 6-SL38-1 | 위 치 | 영천절토38 |

| 내 용 | STA 54.74~54.88k 소단배수로 균열 L=14.0m | | |

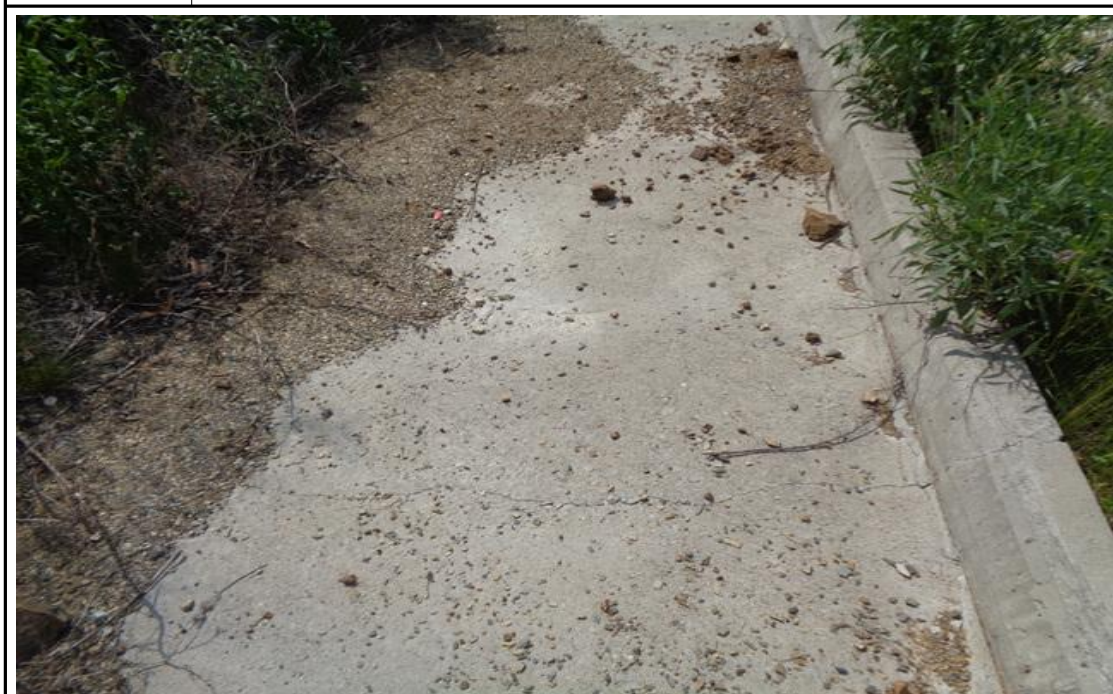
| 사진번호 | 6-SL38-2 | 위 치 | 영천절토38 |

| 내 용 | STA 54.74~54.88k 소단배수로 균열 L=14.0m | | |

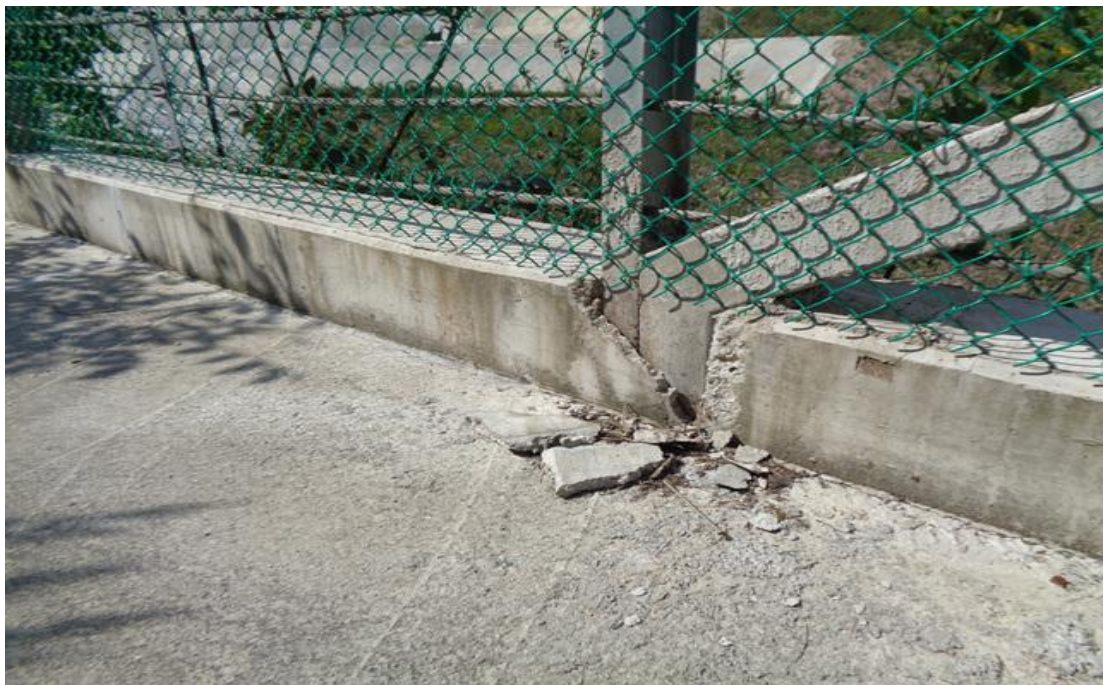
| 사진번호 | 6-SL38-4 | 위 치 | 영천절토38 |

| NO | 시설물명 | 방향 | 시설물<br>번호 | 위치 | 부재 | 내용 | 단<br>위 | 수<br>량 | 하<br>자<br>담<br>보<br>책<br>임<br>기<br>간 | 조<br>치<br>방<br>법 | 발<br>생 | 공<br>종 | 하<br>자<br>형<br>태 | 사<br>진<br>번<br>호 | 종<br>별 |
|---|---|---|---|---|---|---|---|---|---|---|---|---|---|---|---|
| 20 | 영천절토38 | 영천 | SL38 | STA<br>54.69~54.74k | 소단배수로 | 파손 | m <sup>2</sup> | 0.60 | 3 | 하자 | 2020상 | 사면 | 콘크리트<br>파손 | 4 | 2종 |

| 내 용 | STA 54.69~54.74k 소단배수로 파손 A=0.6㎡ | | |

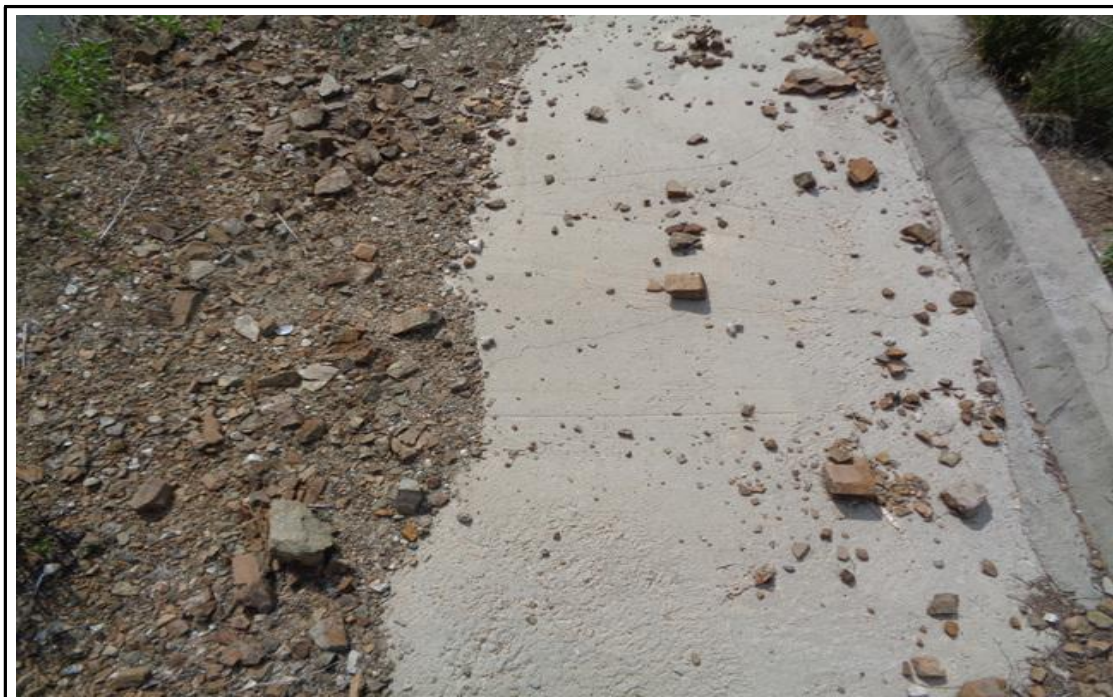
| 사진번호 | 6-SL39-1 | 위 치 | 영천절토39 |

| 내 용 | STA 55.33~55.40k 소단배수로 균열 L=10.0m | | |

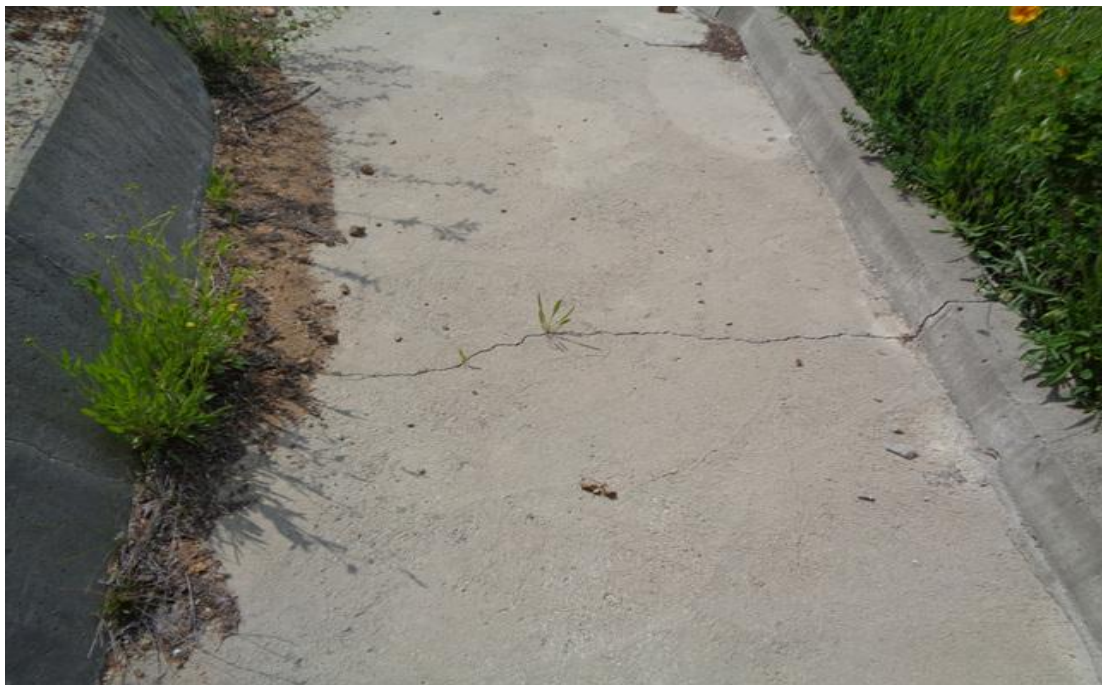
| 사진번호 | 6-SL39-2 | 위 치 | 영천절토39 |

| 내 용 | STA 55.33~55.40k 소단배수로 균열 L=10.0m | | |

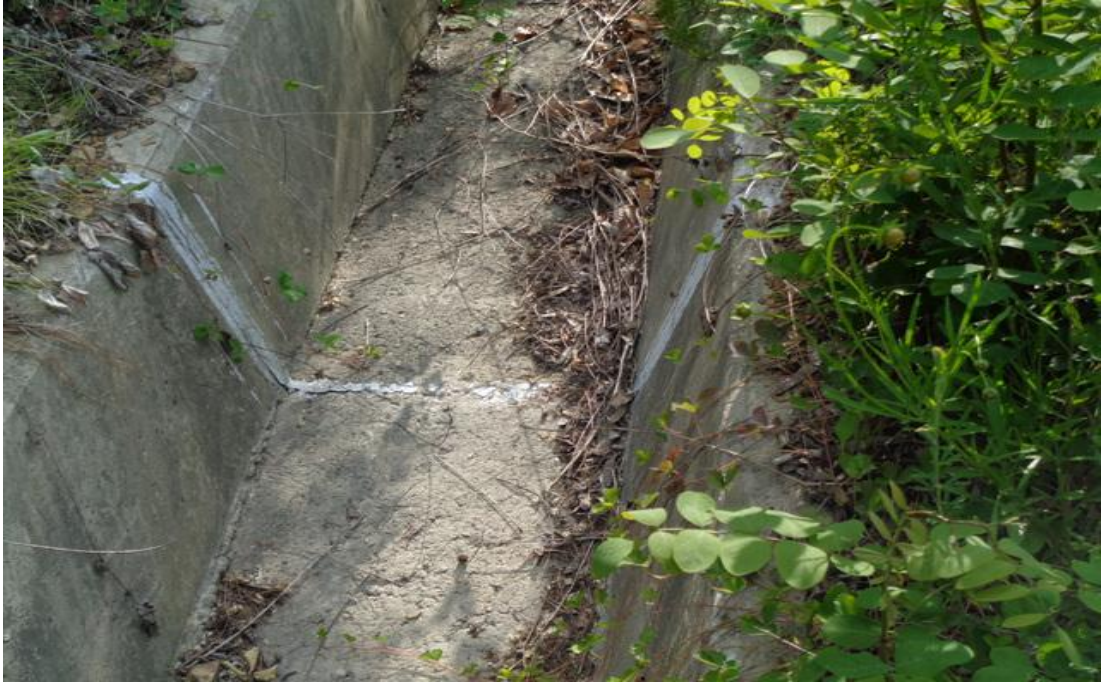
| 사진번호 | 6-SL39-3 | 위 치 | 영천절토39 |

| NO | 시설물명 | 방향 | 시설물<br>번호 | 위치 | 부재 | 내용 | 단<br>위 | 수<br>량 | 하<br>자<br>담<br>보<br>책<br>임<br>기<br>간 | 조<br>치<br>방<br>법 | 발<br>생 | 공<br>종 | 하<br>자<br>형<br>태 | 사<br>진<br>번<br>호 | 종<br>별 |
|---|---|---|---|---|---|---|---|---|---|---|---|---|---|---|---|
| 22 | 영천절토39 | 영천 | SL39 | STA<br>55.39k | 산마루측구 | 균열 | m | 0.50 | 3 | 하자 | 2017하 | 사면 | 균열 | 3 | 2종 |

| 내 용 | STA 55.39k 산마루측구 균열 L=0.5m | | |
