# **1, 2 종 시 설 물 하 자 보 고 서**

**< 7공구 >**

**2020. 06**

**상주영천고속도로주식회사**

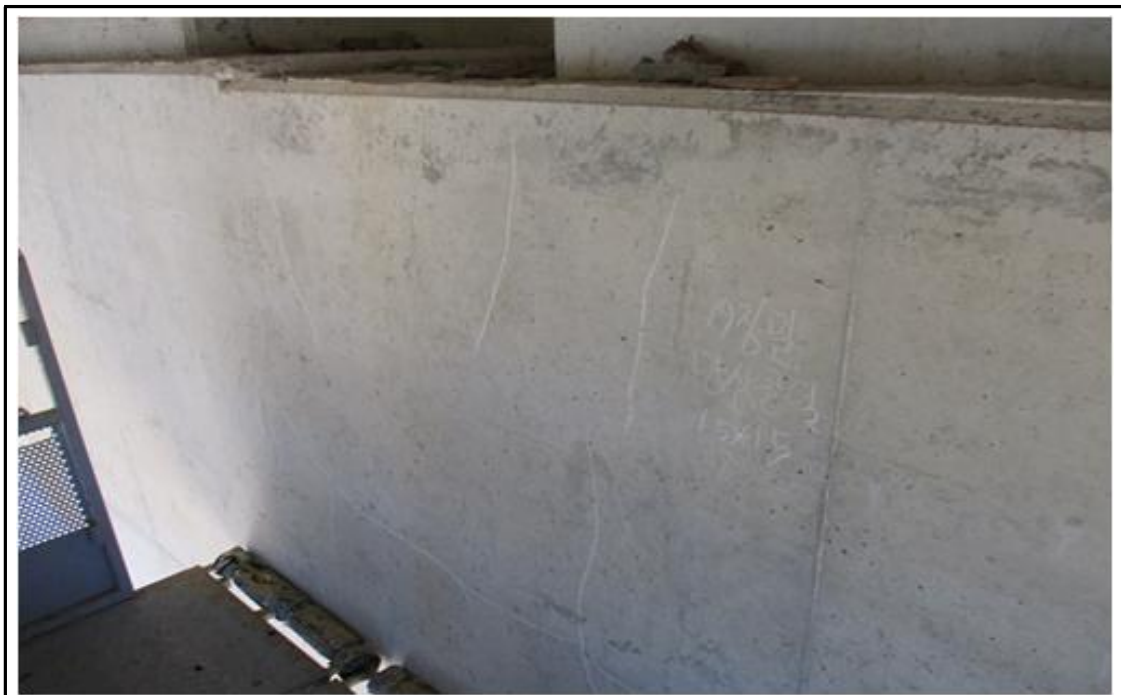
| 사진번호 | 7-BR20-1 | 위 치 | 산성교 상주방향 |

| NO | 시설물명 | 방향 | 시설물<br>번호 | 위치 | 부재 | 내용 | 단위 | 수량 | 하자<br>담보임<br>기간 | 조치<br>방법 | 발생 | 공종 | 하자형태 | 사진<br>번호 | 종별 |
|---|---|---|---|---|---|---|---|---|---|---|---|---|---|---|---|
| 1 | 산성교 | 상주 | BR20 | P2 | 교각 | 망상균열 | m <sup>2</sup> | 2.25 | 7 | 하자 | 2019하 | 교량 | 망상균열 | 1 | 2종 |

| 내 용 | 교각 P2 망상균열(A=2.25㎡) | | |

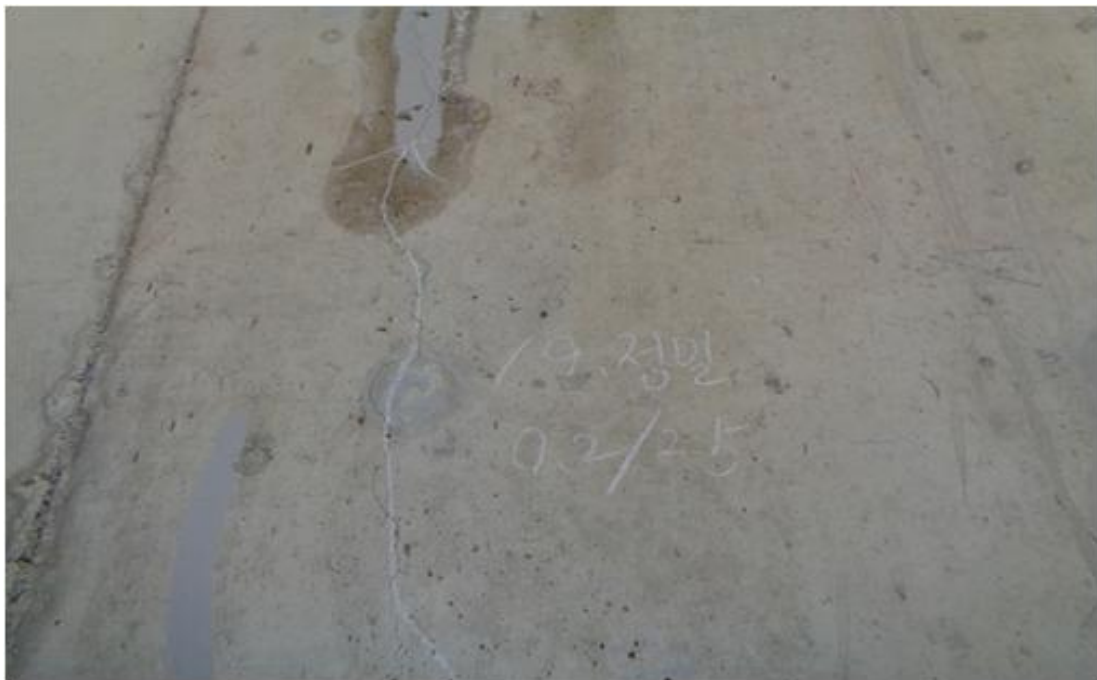
| 사진번호 | 7-BR20-2 | 위 치 | 산성교 영천방향 |

| NO | 시설물명 | 방향 | 시설물<br>번호 | 위치 | 부재 | 내용 | 단위 | 수량 | 하자<br>담보임<br>기간 | 조치<br>방법 | 발생 | 공종 | 하자형태 | 사진<br>번호 | 종별 |
|---|---|---|---|---|---|---|---|---|---|---|---|---|---|---|---|
| 2 | 산성교 | 영천 | BR20 | A1 | 교대 | 균열 | m | 2.50 | 7 | 하자 | 2019하 | 교량 | 균열0.3<br>mm미만 | 2 | 2종 |

| 내 용 | 교대 A1 균열 (cw=0.3mm미만) | | |

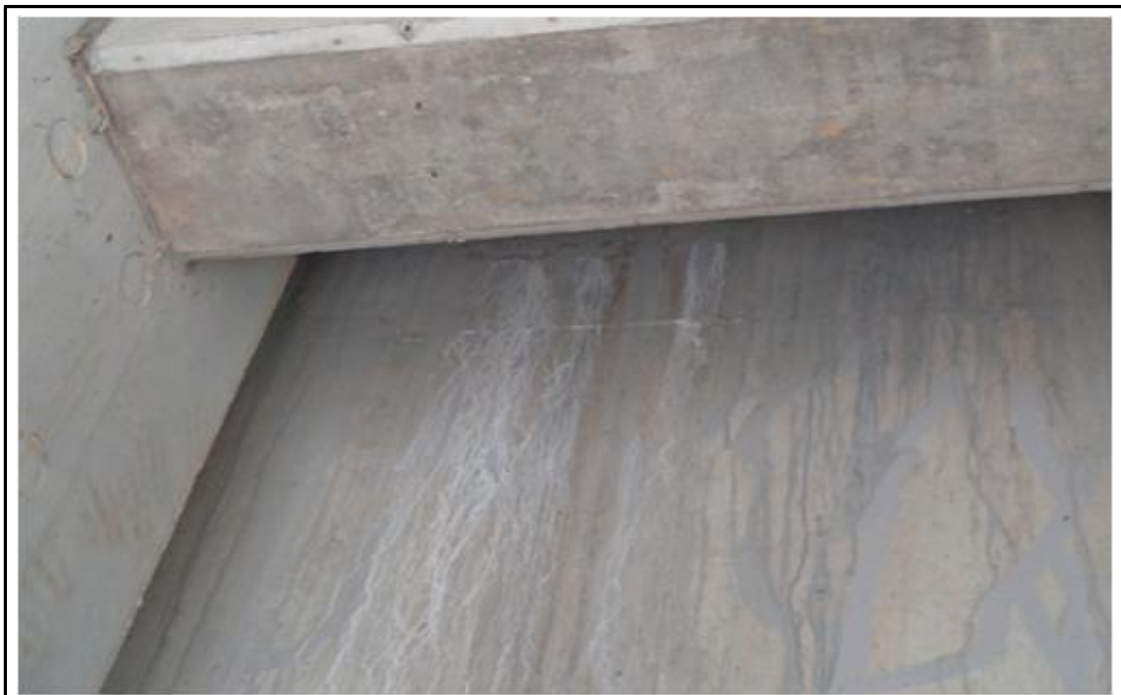
| 사진번호 | 7-BR20-3 | 위 치 | 산성교 영천방향 |

| NO | 시설물명 | 방향 | 시설물<br>번호 | 위치 | 부재 | 내용 | 단위 | 수량 | 하자<br>담보임<br>기간 | 조치<br>방법 | 발생 | 공종 | 하자형태 | 사진<br>번호 | 종별 |
|---|---|---|---|---|---|---|---|---|---|---|---|---|---|---|---|
| 3 | 산성교 | 영천 | BR20 | A1 | 교대 | 백태 | m <sup>2</sup> | 0.30 | 7 | 하자 | 2019하 | 교량 | 백태 | 3 | 2종 |

| 내 용 | 교대 A1 백태(A=0.30㎡) | | |

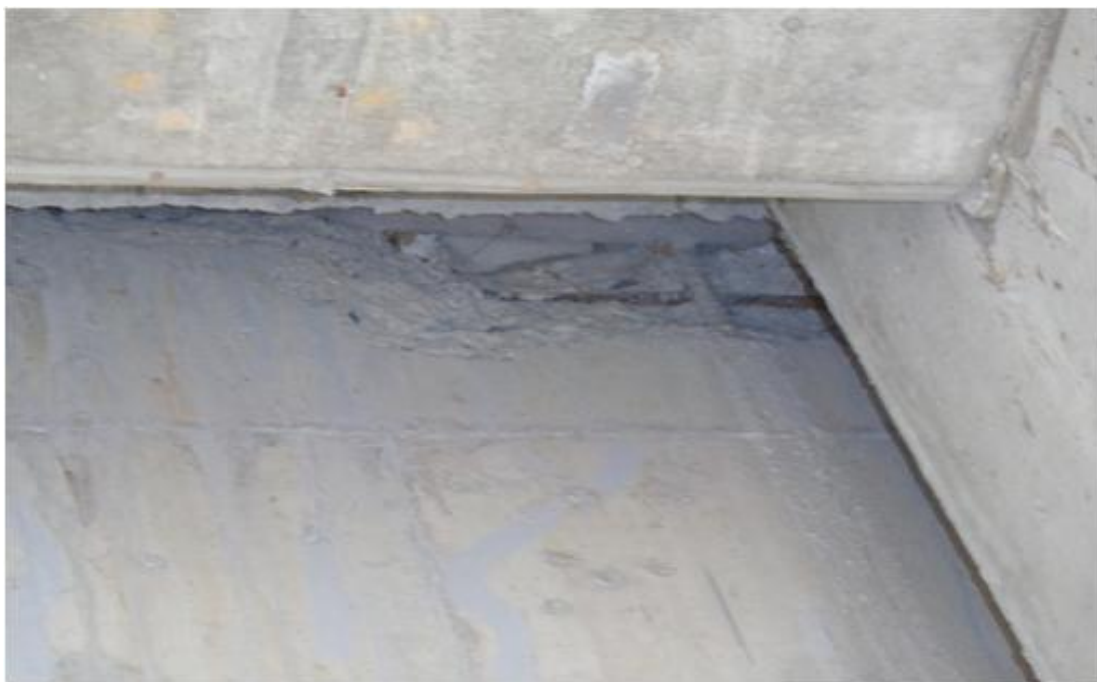
| 사진번호 | 7-BR20-4 | 위 치 | 산성교 영천방향 |

| NO | 시설물명 | 방향 | 시설물<br>번호 | 위치 | 부재 | 내용 | 단위 | 수량 | 하자<br>담보임<br>기간 | 조치<br>방법 | 발생 | 공종 | 하자형태 | 사진<br>번호 | 종별 |
|---|---|---|---|---|---|---|---|---|---|---|---|---|---|---|---|
| 4 | 산성교 | 영천 | BR20 | A1 | 교대 | 파손 및<br>철근노출 | m <sup>2</sup> | 0.30 | 7 | 하자 | 2019하 | 교량 | 콘크리트<br>파손 | 4 | 2종 |

| 내 용 | 교대 A1 파손 및 철근노출(A=0.30㎡) | | |

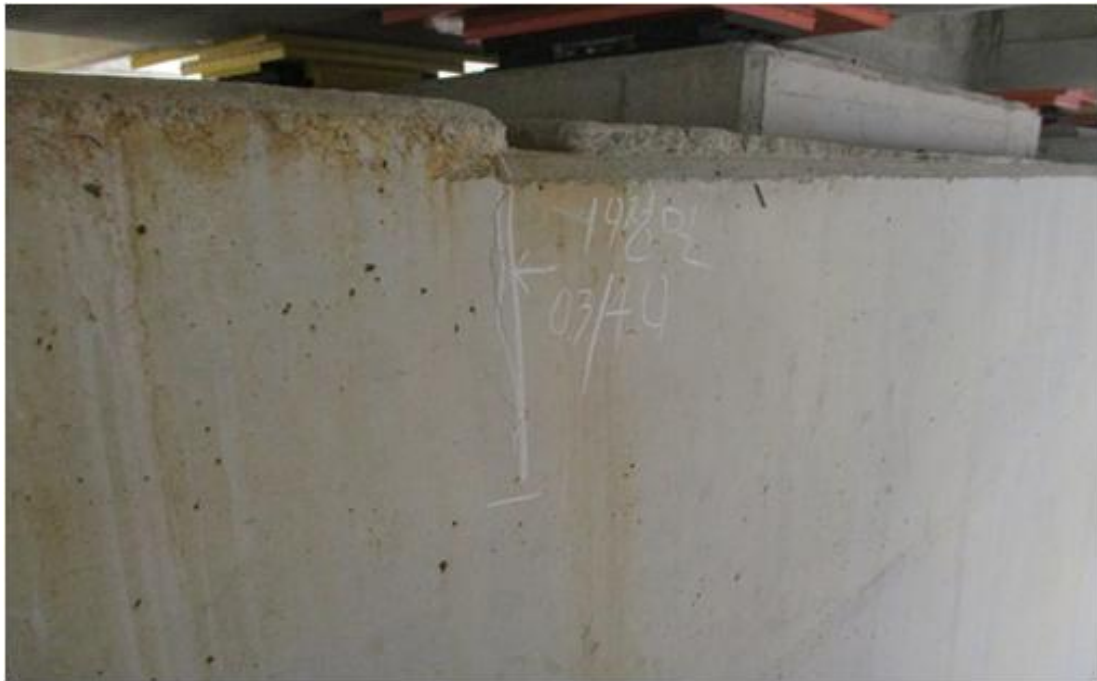
| 사진 번호 | 7-BR20-5 | 위 치 | 산성교 영천방향 |

| NO | 시설물명 | 방향 | 시설물<br>번호 | 위치 | 부재 | 내용 | 단위 | 수량 | 하자<br>담보임<br>기간 | 조치<br>방법 | 발생 | 공종 | 하자형태 | 사진<br>번호 | 종별 |
|---|---|---|---|---|---|---|---|---|---|---|---|---|---|---|---|
| 5 | 산성교 | 영천 | BR20 | P2 | 교각 | 균열 | m | 5.00 | 7 | 하자 | 2019하 | 교량 | 균열0.3<br>mm미만 | 5 | 2종 |

| 내 용 | 교각 P2 균열(cw=0.3mm미만) | | |

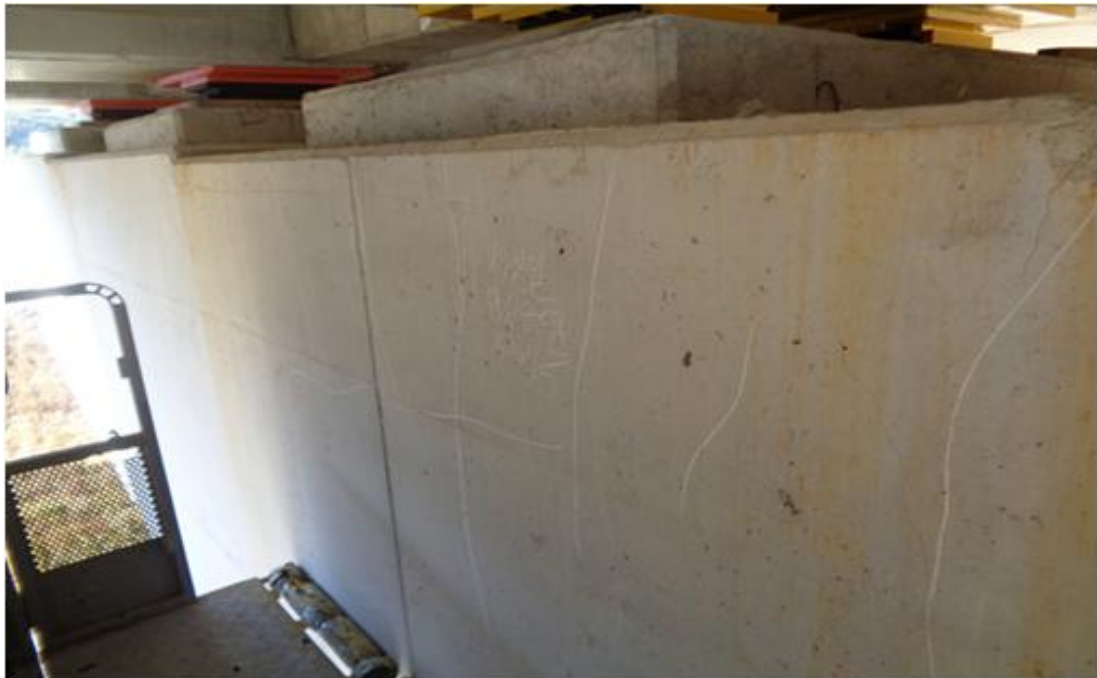
| 사진 번호 | 7-BR20-6 | 위 치 | 산성교 영천방향 |

| NO | 시설물명 | 방향 | 시설물<br>번호 | 위치 | 부재 | 내용 | 단위 | 수량 | 하자<br>담보임<br>기간 | 조치<br>방법 | 발생 | 공종 | 하자형태 | 사진<br>번호 | 종별 |
|---|---|---|---|---|---|---|---|---|---|---|---|---|---|---|---|
| 6 | 산성교 | 영천 | BR20 | P4 | 교각 | 망상균열 | m <sup>2</sup> | 22.50 | 7 | 하자 | 2019하 | 교량 | 망상균열 | 6 | 2종 |

| 내 용 | 교각 P4 망상균열(A=22.50㎡) | | |

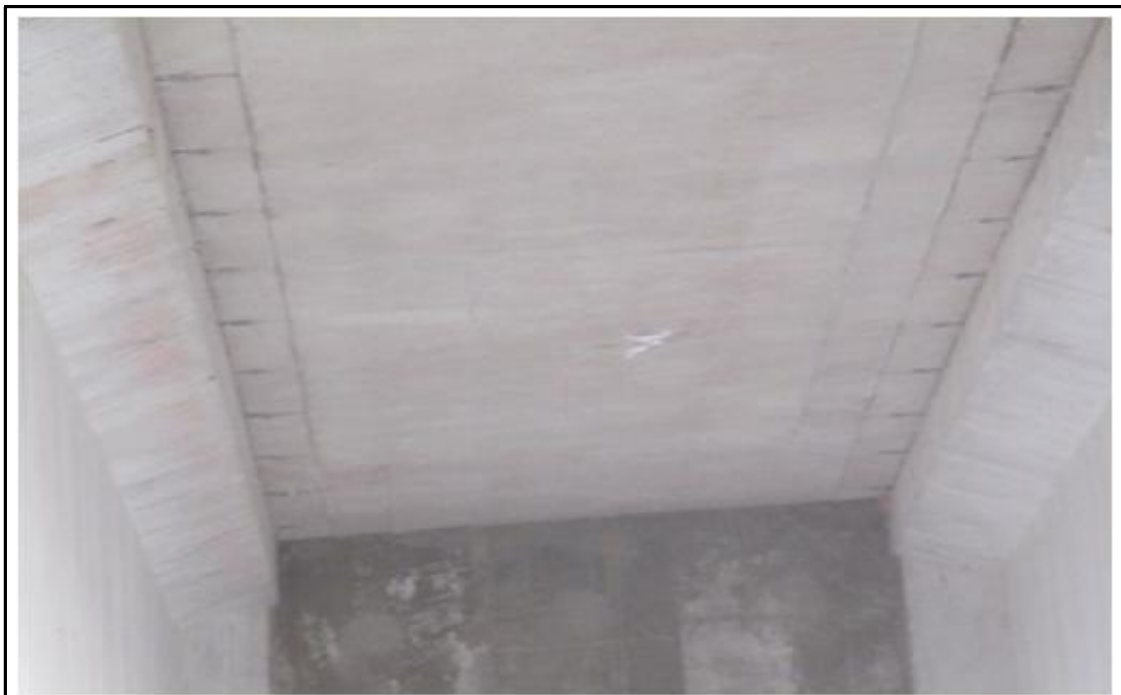
| 사진번호 | 7-BR21-1 | 위 치 | 배골교 상주방향 |

| NO | 시설물명 | 방향 | 시설물<br>번호 | 위치 | 부재 | 내용 | 단위 | 수량 | 하자<br>담보임<br>기간 | 조치<br>방법 | 발생 | 공종 | 하자형태 | 사진<br>번호 | 종별 |
|---|---|---|---|---|---|---|---|---|---|---|---|---|---|---|---|
| 7 | 배골교 | 상주 | BR21 | S3 | 바닥판하면 | 백태 | m <sup>2</sup> | 0.09 | 7 | 하자 | 2019상 | 교량 | 백태 | 1 | 2종 |

| 내 용 | 바닥판하면 S3 백태(A=㎡) | | |

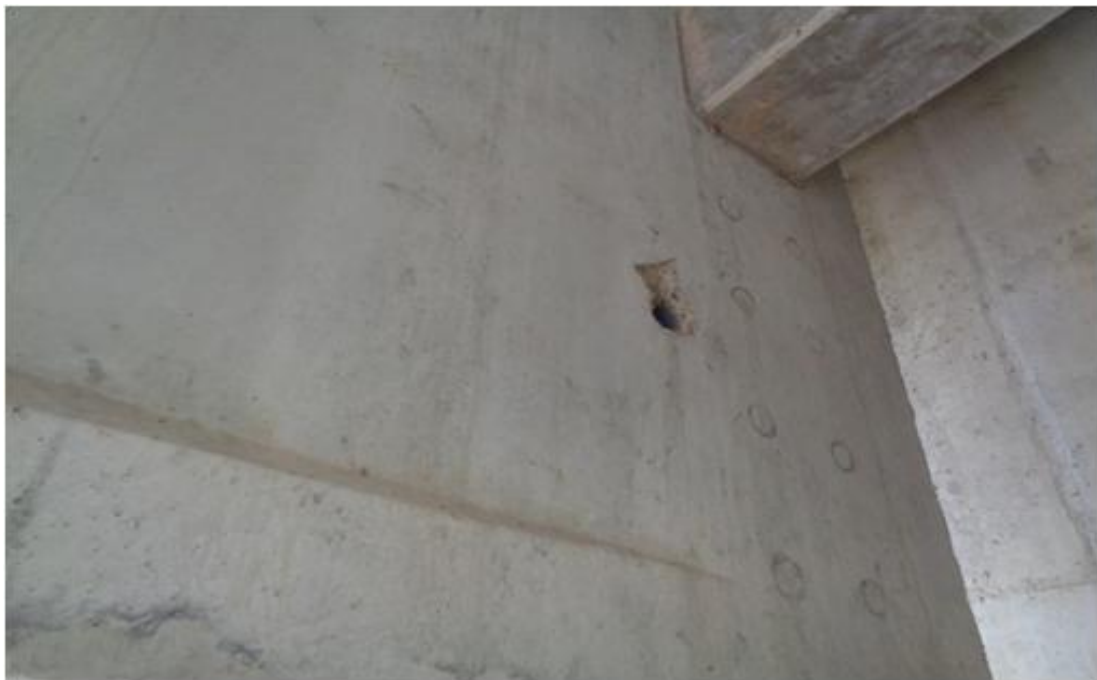
| 사진번호 | 7-BR21-2 | 위 치 | 배골교 상주방향 |

| NO | 시설물명 | 방향 | 시설물<br>번호 | 위치 | 부재 | 내용 | 단위 | 수량 | 하자<br>담보임<br>기간 | 조치<br>방법 | 발생 | 공종 | 하자형태 | 사진<br>번호 | 종별 |
|---|---|---|---|---|---|---|---|---|---|---|---|---|---|---|---|
| 8 | 배골교 | 상주 | BR21 | S1, S3 | 거더 | 인양홀<br>박리, 박락 | m <sup>2</sup> | 1.90 | 7 | 하자 | 2019하 | 교량 | 콘크리트<br>파손 | 2 | 2종 |

| 내 용 | 거더 S1, S3 인양홀 박리, 박락, 파손(A=1.9㎡) | | |

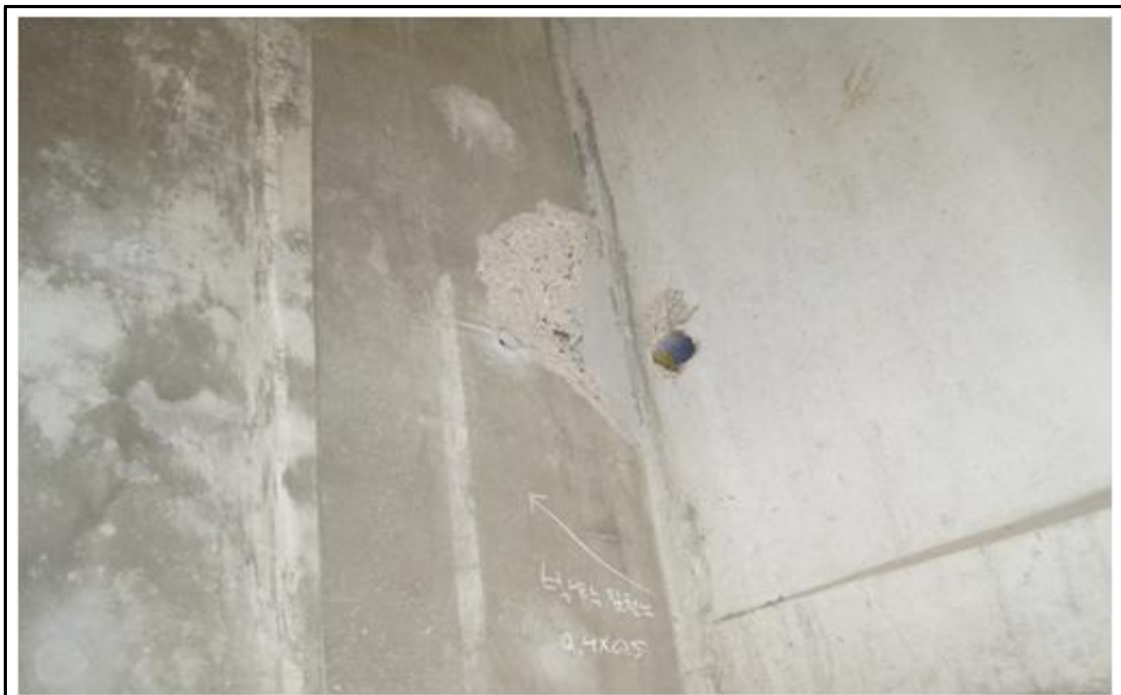
| 사진번호 | 7-BR21-3 | 위 치 | 배골교 상주방향 |

| NO | 시설물명 | 방향 | 시설물<br>번호 | 위치 | 부재 | 내용 | 단위 | 수량 | 하자<br>담보임<br>기간 | 조치<br>방법 | 발생 | 공종 | 하자형태 | 사진<br>번호 | 종별 |
|---|---|---|---|---|---|---|---|---|---|---|---|---|---|---|---|
| 9 | 배골교 | 상주 | BR21 | S1, S3 | 가로보 | 박리, 박락,<br>들뜸 | m <sup>2</sup> | 12.60 | 7 | 하자 | 2019하 | 교량 | 콘크리트<br>파손 | 3 | 2종 |

| 내 용 | 가로보 S1, S3 박리, 박락, 들뜸(A=12.6㎡) | | |

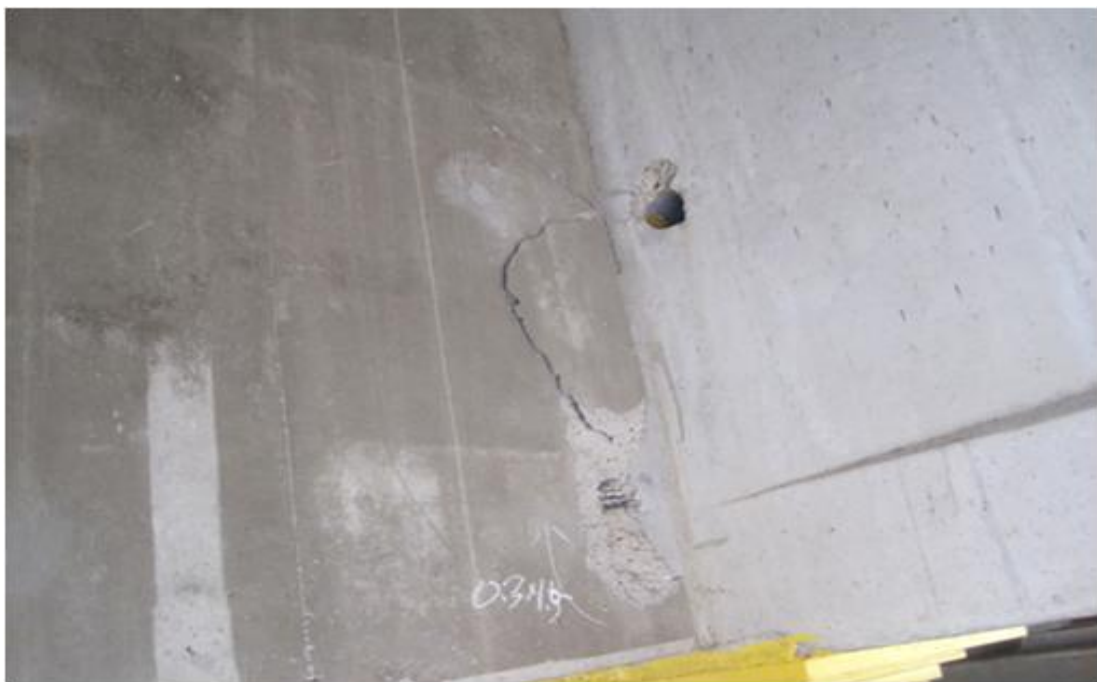
| 사진번호 | 7-BR21-4 | 위 치 | 배골교 상주방향 |

| NO | 시설물명 | 방향 | 시설물<br>번호 | 위치 | 부재 | 내용 | 단위 | 수량 | 하자<br>담보임<br>기간 | 조치<br>방법 | 발생 | 공종 | 하자형태 | 사진<br>번호 | 종별 |
|---|---|---|---|---|---|---|---|---|---|---|---|---|---|---|---|
| 10 | 배골교 | 상주 | BR21 | S1 | 가로보 | 박락 및<br>철근노출 | m <sup>2</sup> | 12.60 | 7 | 하자 | 2019하 | 교량 | 콘크리트<br>파손 | 4 | 2종 |

| 내 용 | 가로보 S1 박락 및 철근노출(A=12.6㎡) | | |

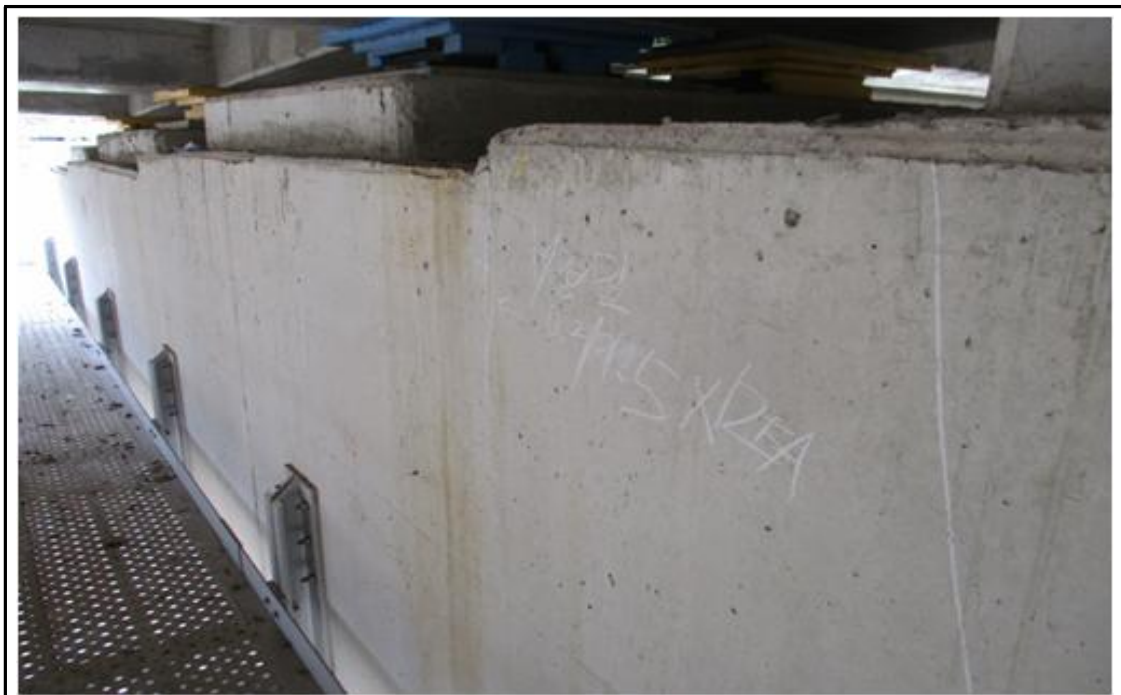
| 사진번호 | 7-BR21-5 | 위 치 | 배골교 상주방향 |

| NO | 시설물명 | 방향 | 시설물<br>번호 | 위치 | 부재 | 내용 | 단위 | 수량 | 하자<br>담보임<br>기간 | 조치<br>방법 | 발생 | 공종 | 하자형태 | 사진<br>번호 | 종별 |
|---|---|---|---|---|---|---|---|---|---|---|---|---|---|---|---|
| 11 | 배골교 | 상주 | BR21 | P1, P2 | 교각 | 균열 | m | 23.50 | 7 | 하자 | 2019하 | 교량 | 균열0.3<br>mm미만 | 5 | 2종 |

| 내 용 | 교각 P1, P2 균열(cw=0.3mm미만) | | |

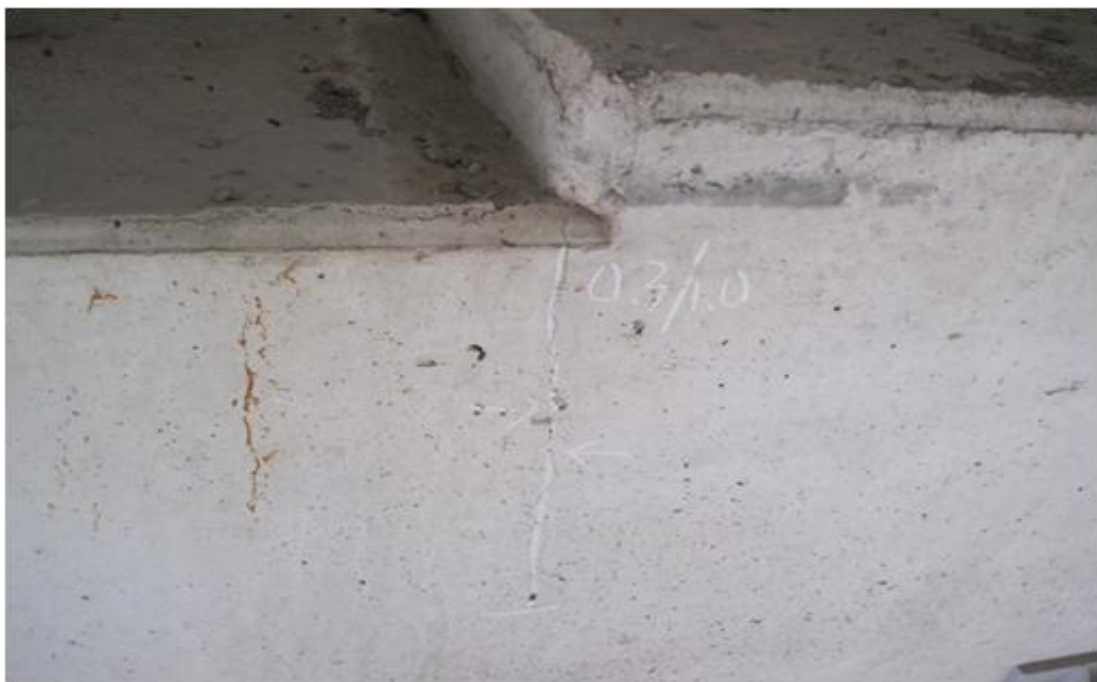
| 사진번호 | 7-BR21-6 | 위 치 | 배골교 상주방향 |

| NO | 시설물명 | 방향 | 시설물<br>번호 | 위치 | 부재 | 내용 | 단위 | 수량 | 하자<br>담보임<br>기간 | 조치<br>방법 | 발생 | 공종 | 하자형태 | 사진<br>번호 | 종별 |
|---|---|---|---|---|---|---|---|---|---|---|---|---|---|---|---|
| 12 | 배골교 | 상주 | BR21 | P1 | 교각 | 균열 | m | 3.50 | 7 | 하자 | 2019하 | 교량 | 균열0.3<br>mm이상 | 6 | 2종 |

| 내 용 | 교각 P1 균열(cw=0.3mm이상) | | |

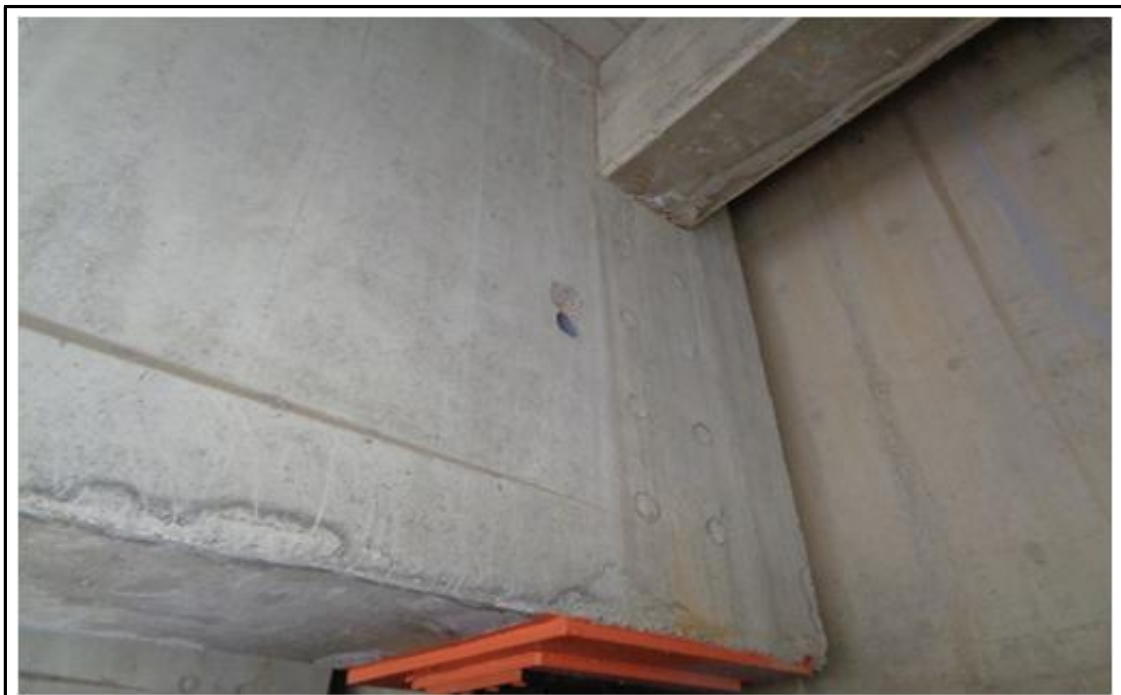
| 사진번호 | 7-BR21-7 | 위 치 | 배골교 영천방향 |

| NO | 시설물명 | 방향 | 시설물<br>번호 | 위치 | 부재 | 내용 | 단위 | 수량 | 하자<br>담보임<br>기간 | 조치<br>방법 | 발생 | 공종 | 하자형태 | 사진<br>번호 | 종별 |
|---|---|---|---|---|---|---|---|---|---|---|---|---|---|---|---|
| 13 | 배골교 | 영천 | BR21 | S3 | 거더 | 인양홀 파손 | m <sup>2</sup> | 0.04 | 7 | 하자 | 2017하 | 교량 | 콘크리트<br>파손 | 7 | 2종 |

| 내 용 | 거더 S3 인양홀 파손( $A=0.04\text{m}^2$ ) | | |

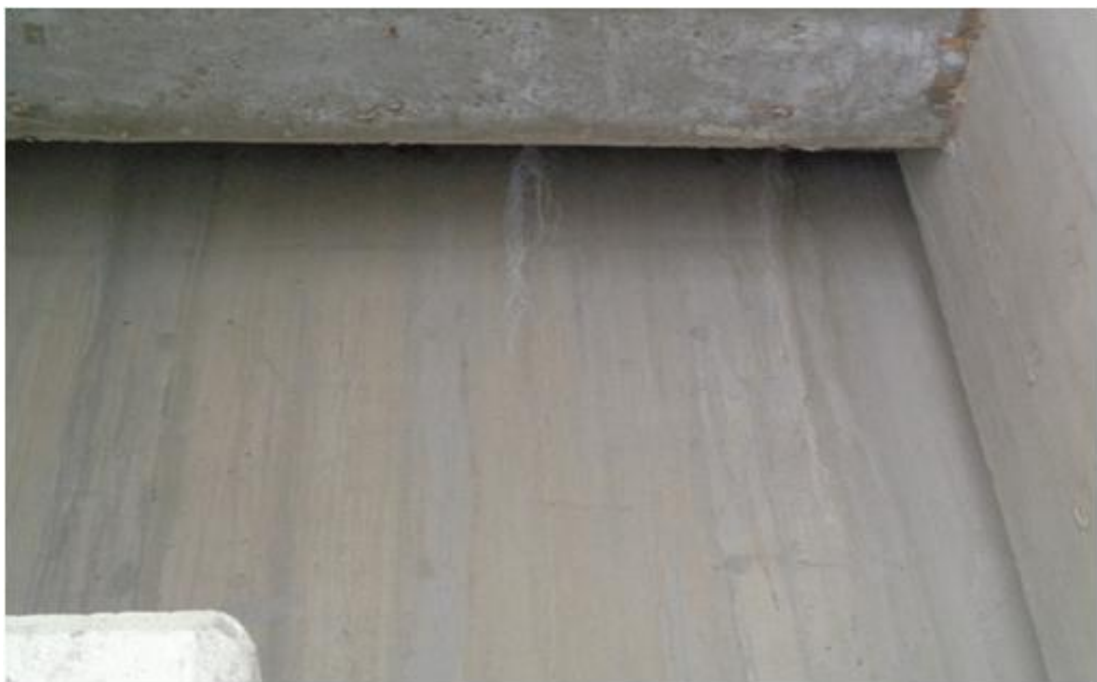
| 사진번호 | 7-BR21-8 | 위 치 | 배골교 영천방향 |

| NO | 시설물명 | 방향 | 시설물<br>번호 | 위치 | 부재 | 내용 | 단위 | 수량 | 하자<br>담보임<br>기간 | 조치<br>방법 | 발생 | 공종 | 하자형태 | 사진<br>번호 | 종별 |
|---|---|---|---|---|---|---|---|---|---|---|---|---|---|---|---|
| 14 | 배골교 | 영천 | BR21 | A1 | 교대 | 백태 | m <sup>2</sup> | 0.20 | 7 | 하자 | 2019하 | 교량 | 백태 | 8 | 2종 |

| 내 용 | 교대 A1 백태( $A=0.20\text{m}^2$ ) | | |

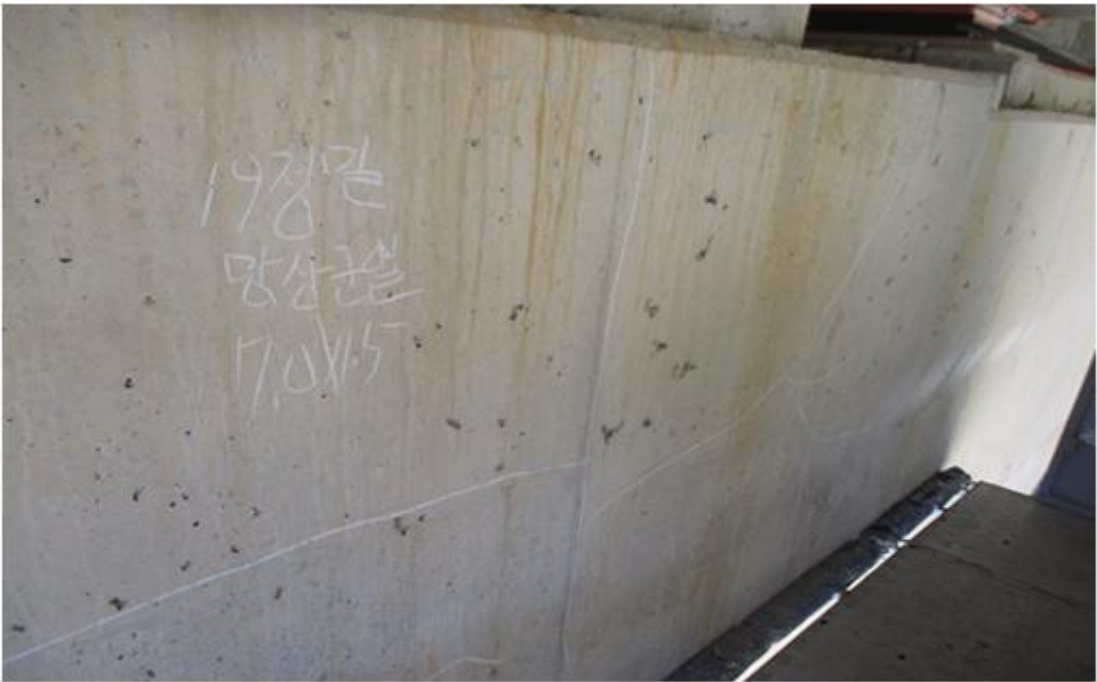
| 사진번호 | 7-BR21-9 | 위 치 | 배골교 영천방향 |

| NO | 시설물명 | 방향 | 시설물<br>번호 | 위치 | 부재 | 내용 | 단<br>위 | 수량 | 하자<br>담보<br>책임<br>기간 | 조치<br>방법 | 발생 | 공종 | 하자형태 | 사진<br>번호 | 종별 |
|---|---|---|---|---|---|---|---|---|---|---|---|---|---|---|---|
| 15 | 배골교 | 영천 | BR21 | P2 | 교각 | 망상균열 | m <sup>2</sup> | 10.50 | 7 | 하자 | 2019하 | 교량 | 망상균열 | 9 | 2종 |

| 내 용 | 교각 P2 망상균열(A=10.5㎡) | | |

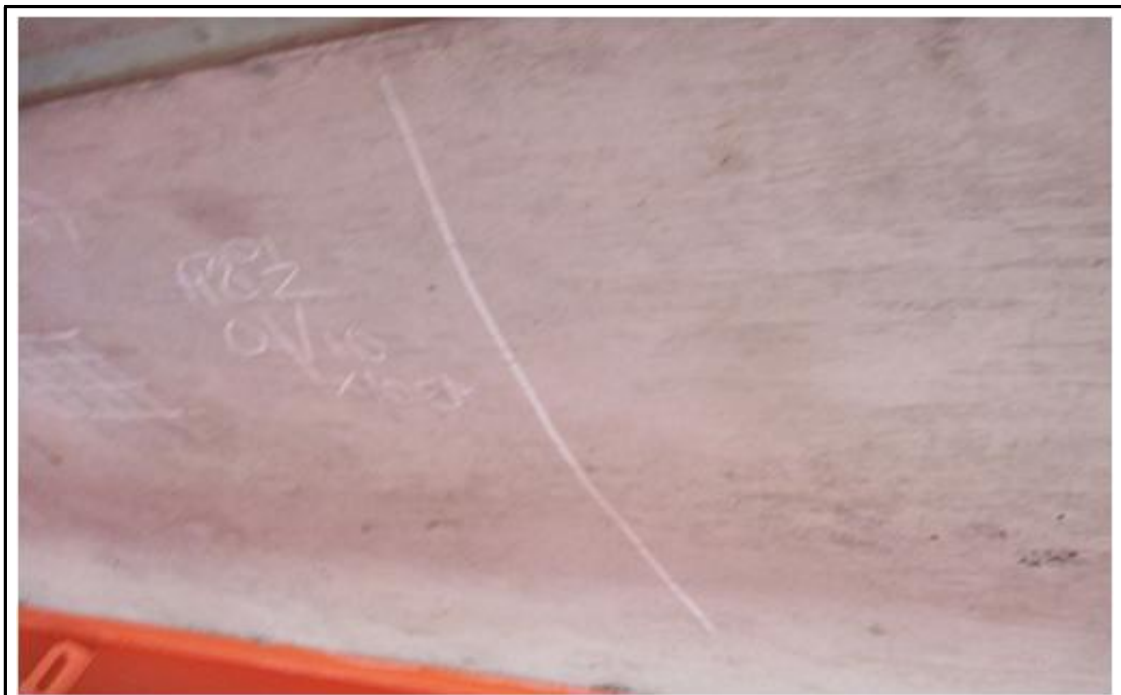
| 사진번호 | 7-BR22-1 | 위 치 | 화남1교 상주방향 |

| NO | 시설물명 | 방향 | 시설물<br>번호 | 위치 | 부재 | 내용 | 단<br>위 | 수량 | 하자<br>담보<br>책임<br>기간 | 조치<br>방법 | 발생 | 공종 | 하자형태 | 사진<br>번호 | 종별 |
|---|---|---|---|---|---|---|---|---|---|---|---|---|---|---|---|
| 16 | 화남1교 | 상주 | BR22 | S1 | 바닥판하면 | 균열 | m | 10.00 | 10 | 하자 | 2019하 | 교량 | 균열0.3<br>mm미만 | 1 | 2종 |

| 내 용 | 바닥판하면 S1 균열(cw=0.3mm미만) | | |

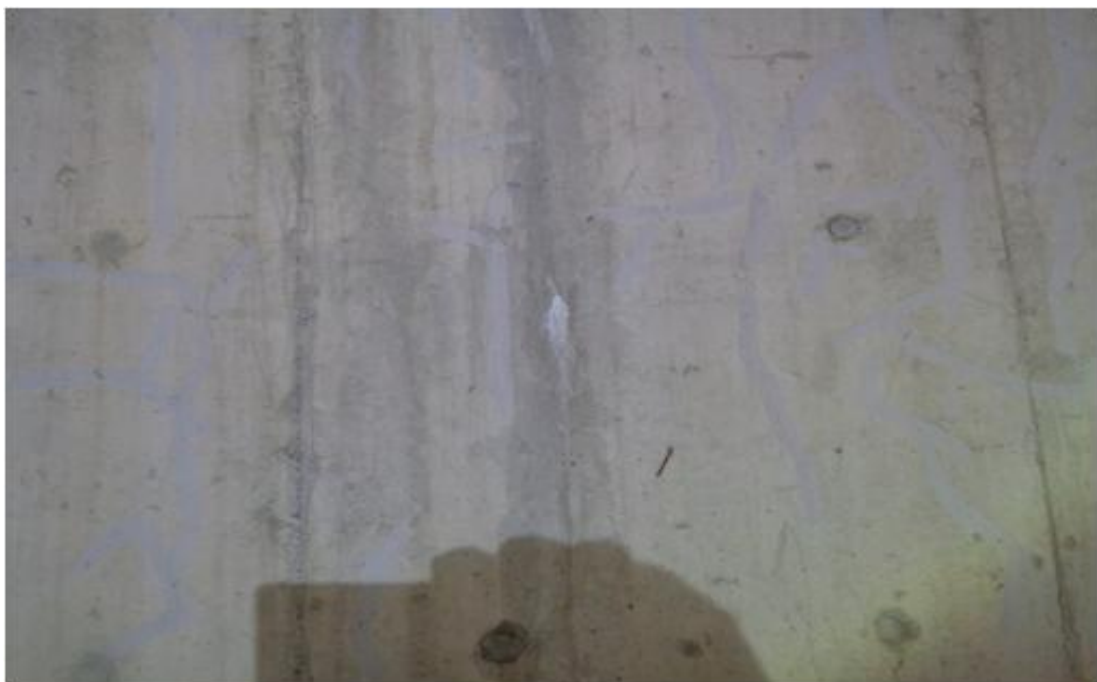
| 사진번호 | 7-BR22-2 | 위 치 | 화남1교 상주방향 |

| NO | 시설물명 | 방향 | 시설물<br>번호 | 위치 | 부재 | 내용 | 단<br>위 | 수량 | 하자<br>담보<br>책임<br>기간 | 조치<br>방법 | 발생 | 공종 | 하자형태 | 사진<br>번호 | 종별 |
|---|---|---|---|---|---|---|---|---|---|---|---|---|---|---|---|
| 17 | 화남1교 | 상주 | BR22 | A1 | 교대 | 백태 | m <sup>2</sup> | 0.02 | 10 | 하자 | 2019하 | 교량 | 백태 | 2 | 2종 |

| 내 용 | 교대 A1 백태(A=0.02㎡) | | |

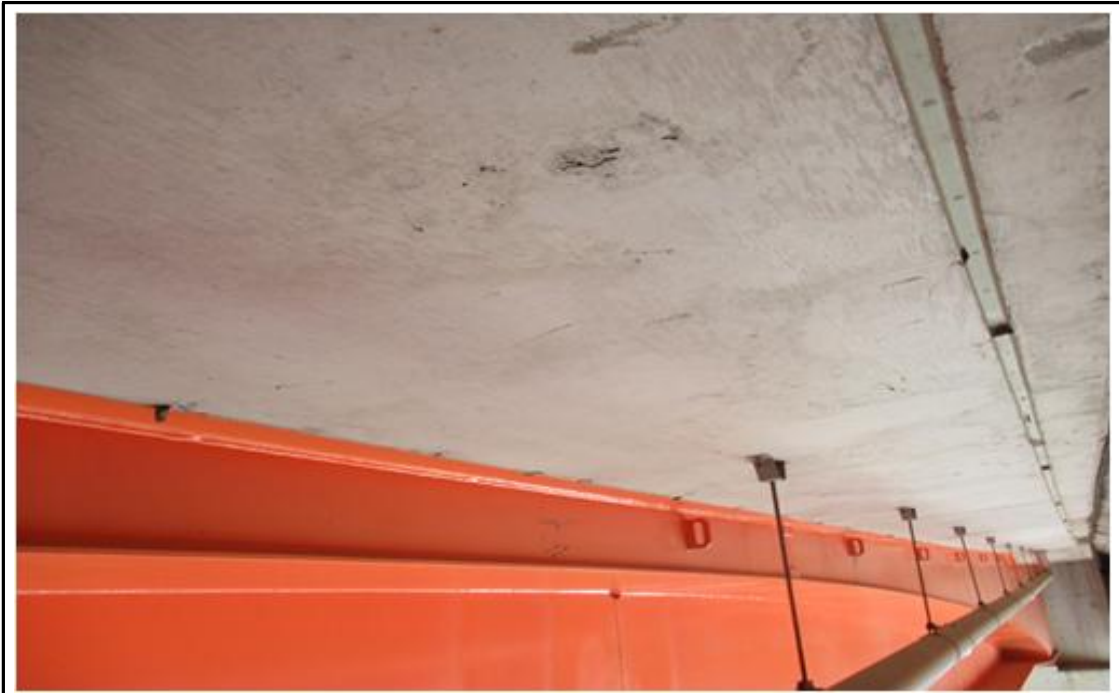
| 사진번호 | 7-BR22-3 | 위 치 | 화남1교 영천방향 |

| NO | 시설물명 | 방향 | 시설물<br>번호 | 위치 | 부재 | 내용 | 단<br>위 | 수량 | 하자<br>담보<br>책임<br>기간 | 조치<br>방법 | 발생 | 공종 | 하자형태 | 사진<br>번호 | 종별 |
|---|---|---|---|---|---|---|---|---|---|---|---|---|---|---|---|
| 18 | 화남1교 | 영천 | BR22 | S1 | 바닥판하면 | 균열 | m | 5.00 | 10 | 하자 | 2019하 | 교량 | 균열0.3<br>mm미만 | 3 | 2종 |

| 내 용 | 바닥판하면 S1 균열(cw=0.3mm미만) | | |

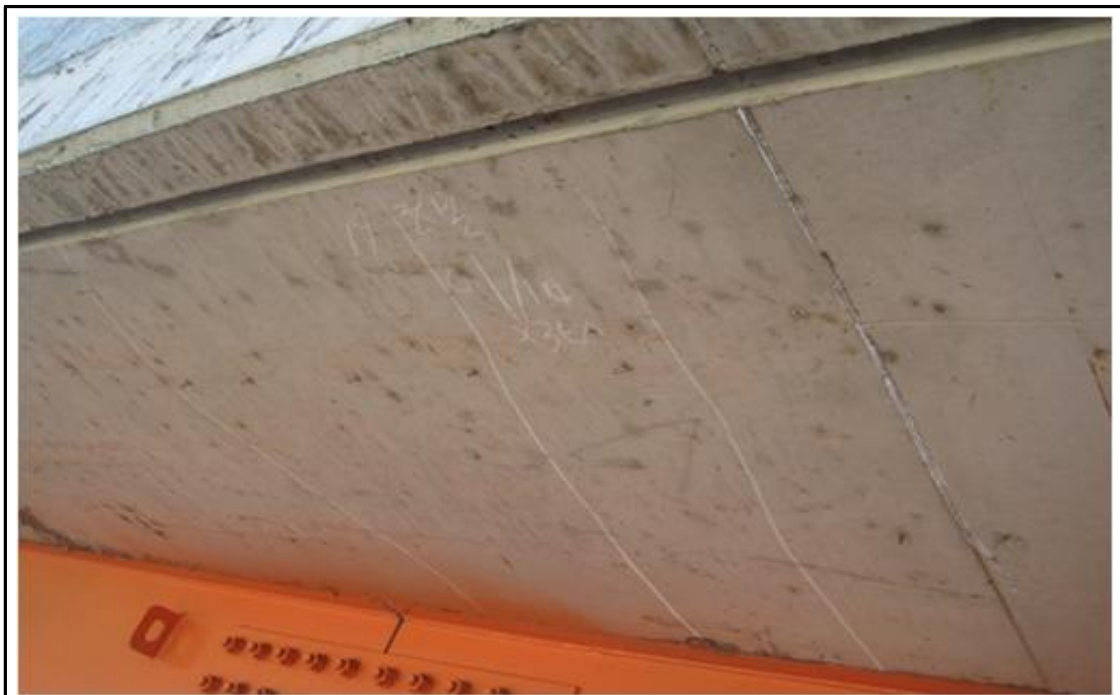
| 사진번호 | 7-BR23-1 | 위 치 | 화남교 상주방향 |

| NO | 시설물명 | 방향 | 시설물<br>번호 | 위치 | 부재 | 내용 | 단<br>위 | 수량 | 하자<br>담보<br>책임<br>기간 | 조치<br>방법 | 발생 | 공종 | 하자형태 | 사진<br>번호 | 종별 |
|---|---|---|---|---|---|---|---|---|---|---|---|---|---|---|---|
| 19 | 화남교 | 상주 | BR23 | S3 | 바닥판하면 | 균열 | m | 3.00 | 10 | 하자 | 2019하 | 교량 | 균열0.3<br>mm미만 | 1 | 1종 |

| 내 용 | 바닥판하면 S3 균열( $cw=0.3\text{mm}$ 미만) | | |

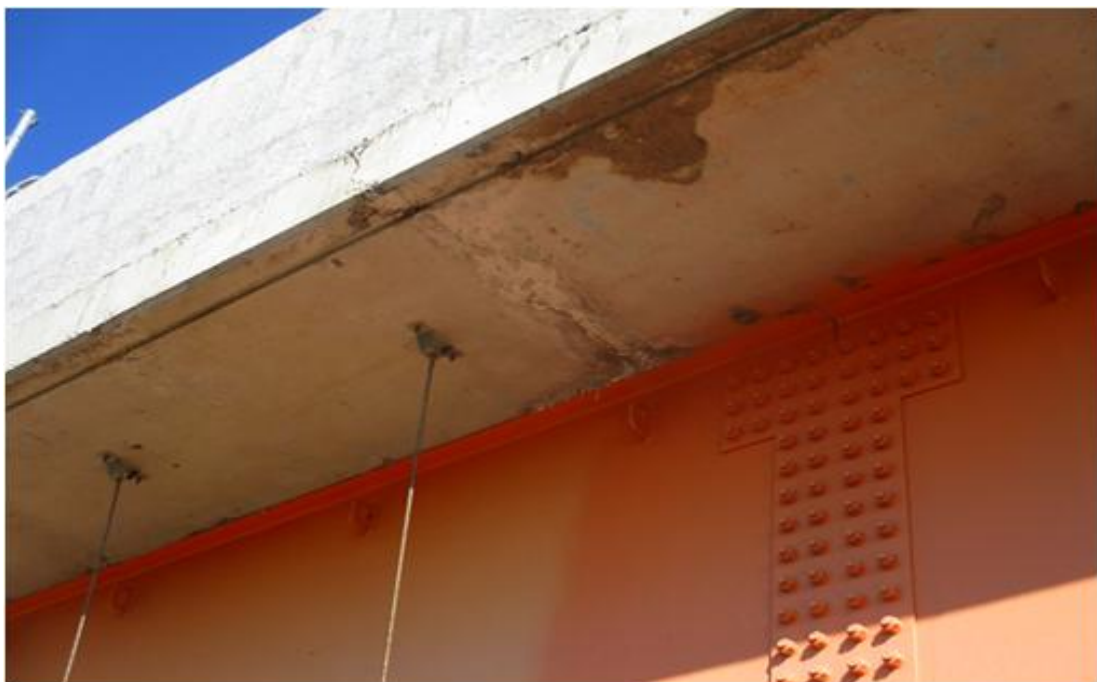
| 사진번호 | 7-BR23-2 | 위 치 | 화남교 상주방향 |

| NO | 시설물명 | 방향 | 시설물<br>번호 | 위치 | 부재 | 내용 | 단<br>위 | 수량 | 하자<br>담보<br>책임<br>기간 | 조치<br>방법 | 발생 | 공종 | 하자형태 | 사진<br>번호 | 종별 |
|---|---|---|---|---|---|---|---|---|---|---|---|---|---|---|---|
| 20 | 화남교 | 상주 | BR23 | S3 | 바닥판하면 | 백태 | m <sup>2</sup> | 0.05 | 10 | 하자 | 2019하 | 교량 | 백태 | 2 | 1종 |

| 내 용 | 바닥판하면 S3 백태( $A=0.05\text{m}^2$ ) | | |

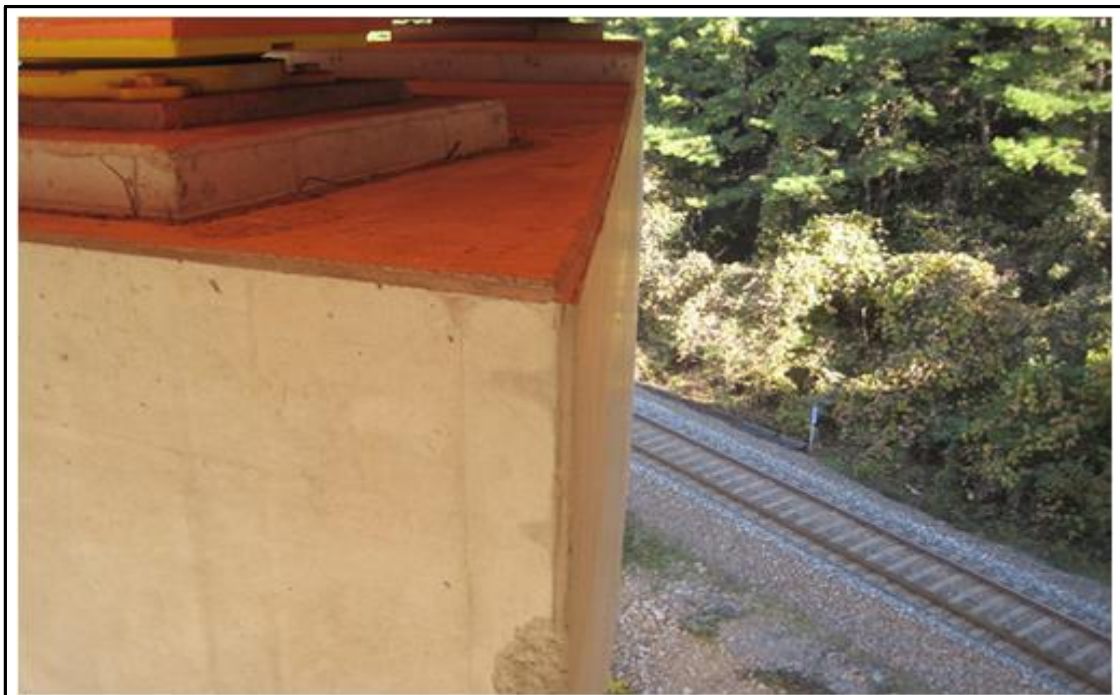
| 사진번호 | 7-BR23-3 | 위 치 | 화남교 상주방향 |

| NO | 시설물명 | 방향 | 시설물<br>번호 | 위치 | 부재 | 내용 | 단<br>위 | 수량 | 하자<br>담보<br>책임<br>기간 | 조치<br>방법 | 발생 | 공종 | 하자형태 | 사진<br>번호 | 종별 |
|---|---|---|---|---|---|---|---|---|---|---|---|---|---|---|---|
| 21 | 화남교 | 상주 | BR23 | P1~P3 | 교각 | 균열 | m | 15.00 | 10 | 하자 | 2019하 | 교량 | 균열0.3<br>mm미만 | 3 | 1종 |

| 내 용 | 교각 P1~P3 균열(cw=0.3mm미만) | | |

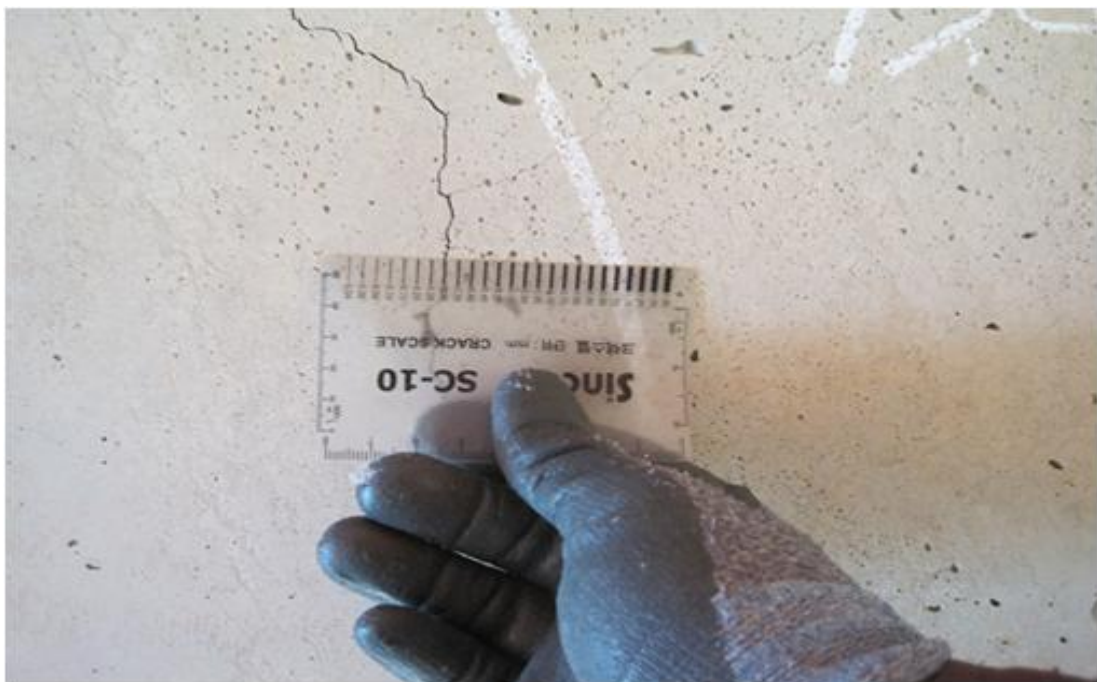
| 사진번호 | 7-BR23-4 | 위 치 | 화남교 상주방향 |

| NO | 시설물명 | 방향 | 시설물<br>번호 | 위치 | 부재 | 내용 | 단<br>위 | 수량 | 하자<br>담보<br>책임<br>기간 | 조치<br>방법 | 발생 | 공종 | 하자형태 | 사진<br>번호 | 종별 |
|---|---|---|---|---|---|---|---|---|---|---|---|---|---|---|---|
| 22 | 화남교 | 상주 | BR23 | P1 | 교각 | 균열 | m | 15.00 | 10 | 하자 | 2019하 | 교량 | 균열0.3<br>mm이상 | 4 | 1종 |

| 내 용 | 교각 P1 균열(cw=0.3mm이상) | | |

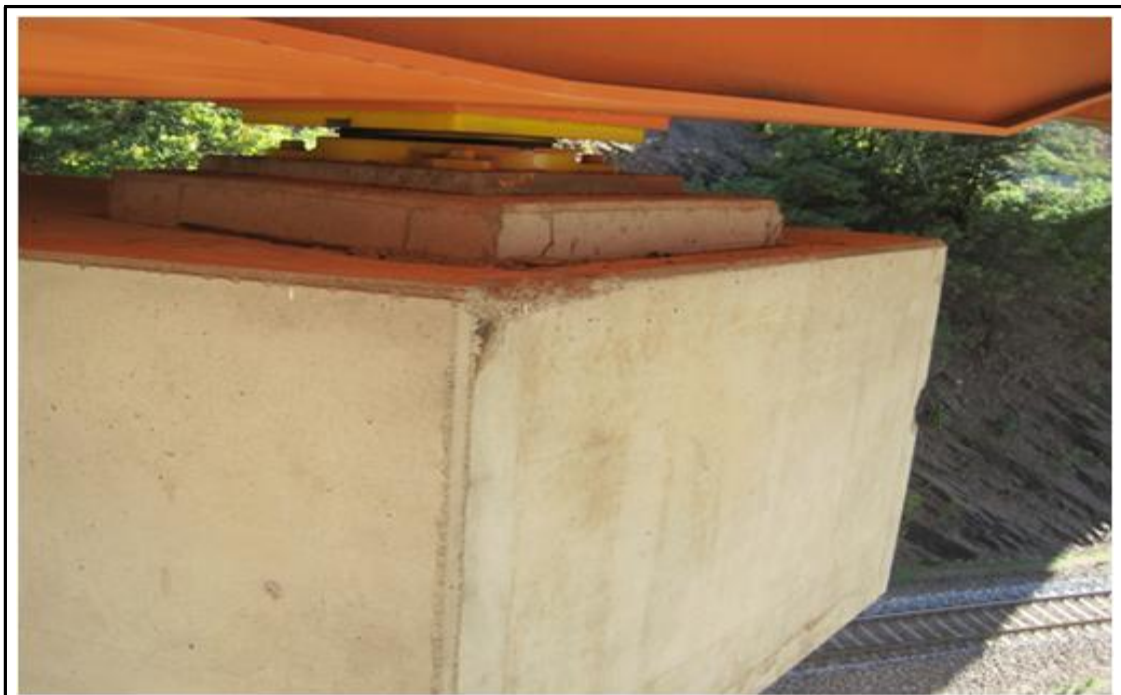
| 사진번호 | 7-BR23-5 | 위 치 | 화남교 상주방향 |

| NO | 시설물명 | 방향 | 시설물<br>번호 | 위치 | 부재 | 내용 | 단<br>위 | 수량 | 하자<br>담보<br>책임<br>기간 | 조치<br>방법 | 발생 | 공종 | 하자형태 | 사진<br>번호 | 종별 |
|---|---|---|---|---|---|---|---|---|---|---|---|---|---|---|---|
| 23 | 화남교 | 상주 | BR23 | P1, P2 | 교각 | 파손 | m <sup>2</sup> | 1.27 | 10 | 하자 | 2019하 | 교량 | 콘크리트<br>파손 | 5 | 1종 |

| 내 용 | 교각 P1, P2 파손( $A=1.27\text{m}^2$ ) | | |

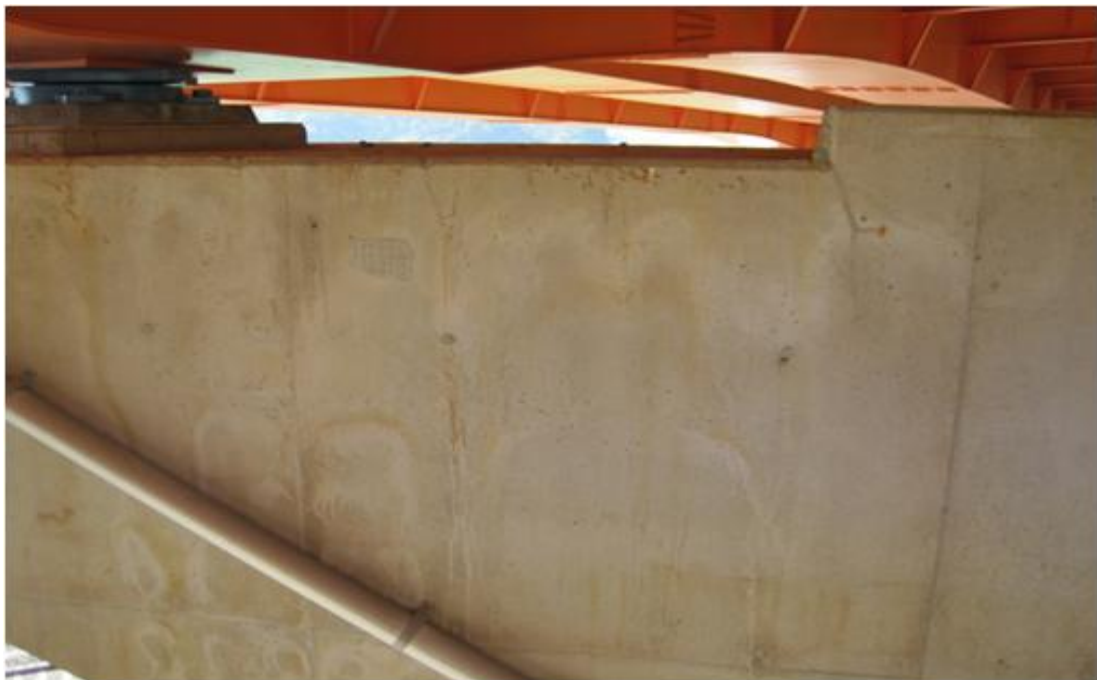
| 사진번호 | 7-BR23-6 | 위 치 | 화남교 상주방향 |

| NO | 시설물명 | 방향 | 시설물<br>번호 | 위치 | 부재 | 내용 | 단<br>위 | 수량 | 하자<br>담보<br>책임<br>기간 | 조치<br>방법 | 발생 | 공종 | 하자형태 | 사진<br>번호 | 종별 |
|---|---|---|---|---|---|---|---|---|---|---|---|---|---|---|---|
| 24 | 화남교 | 상주 | BR23 | P1, P2 | 교각 | 망상균열 | m <sup>2</sup> | 18.00 | 10 | 하자 | 2019하 | 교량 | 망상균열 | 6 | 1종 |

| 내 용 | 교각 P1, P2 망상균열( $A=18.0\text{m}^2$ ) | | |

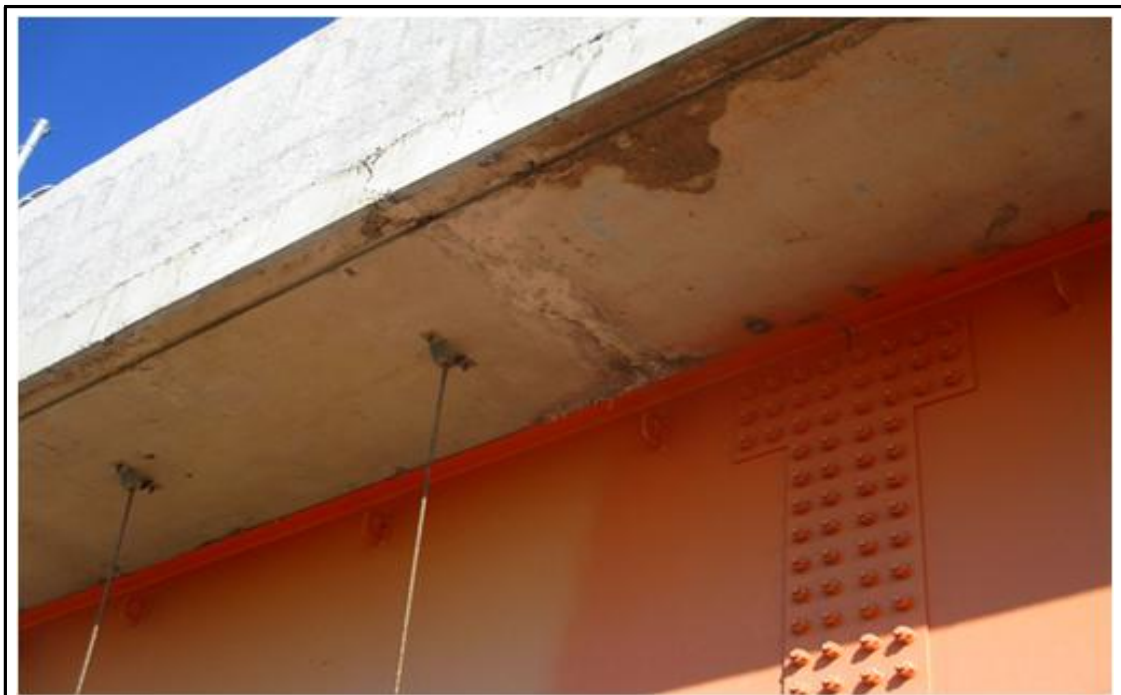
| 사진번호 | 7-BR23-7 | 위 치 | 화남교 영천방향 |

| NO | 시설물명 | 방향 | 시설물<br>번호 | 위치 | 부재 | 내용 | 단<br>위 | 수량 | 하자<br>담보<br>책임<br>기간 | 조치<br>방법 | 발생 | 공종 | 하자형태 | 사진<br>번호 | 종별 |
|---|---|---|---|---|---|---|---|---|---|---|---|---|---|---|---|
| 25 | 화남교 | 영천 | BR23 | S3 | 바닥판하면 | 백태 | m <sup>2</sup> | 0.15 | 10 | 하자 | 2019하 | 교량 | 백태 | 7 | 1종 |

| 내 용 | 바닥판하면 S3 백태(A=0.15㎡) | | |

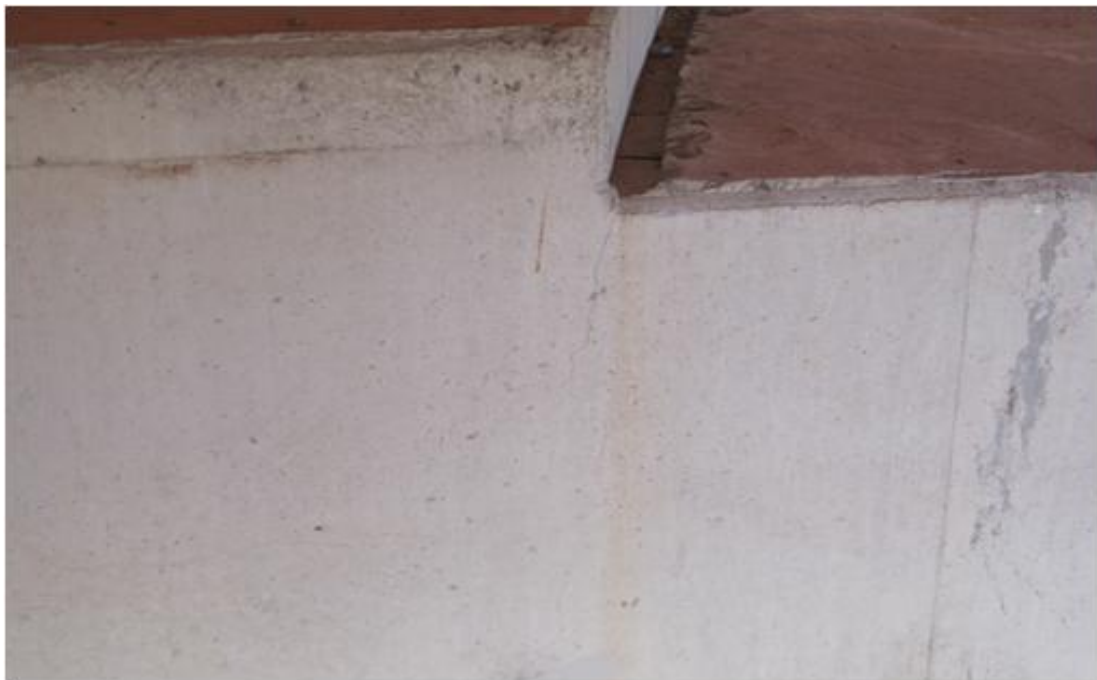
| 사진번호 | 7-BR23-8 | 위 치 | 화남교 영천방향 |

| NO | 시설물명 | 방향 | 시설물<br>번호 | 위치 | 부재 | 내용 | 단<br>위 | 수량 | 하자<br>담보<br>책임<br>기간 | 조치<br>방법 | 발생 | 공종 | 하자형태 | 사진<br>번호 | 종별 |
|---|---|---|---|---|---|---|---|---|---|---|---|---|---|---|---|
| 26 | 화남교 | 영천 | BR23 | P1~P3 | 교각 | 균열 | m | 6.50 | 10 | 하자 | 2019하 | 교량 | 균열0.3<br>mm미만 | 8 | 1종 |

| 내 용 | 교각 P1~P3 균열(cw=0.3mm미만) | | |
