# **1, 2 종 시 설 물 하 자 보 고 서**

**< 7공구 >**

**2020. 06**

**상주영천고속도로주식회사**

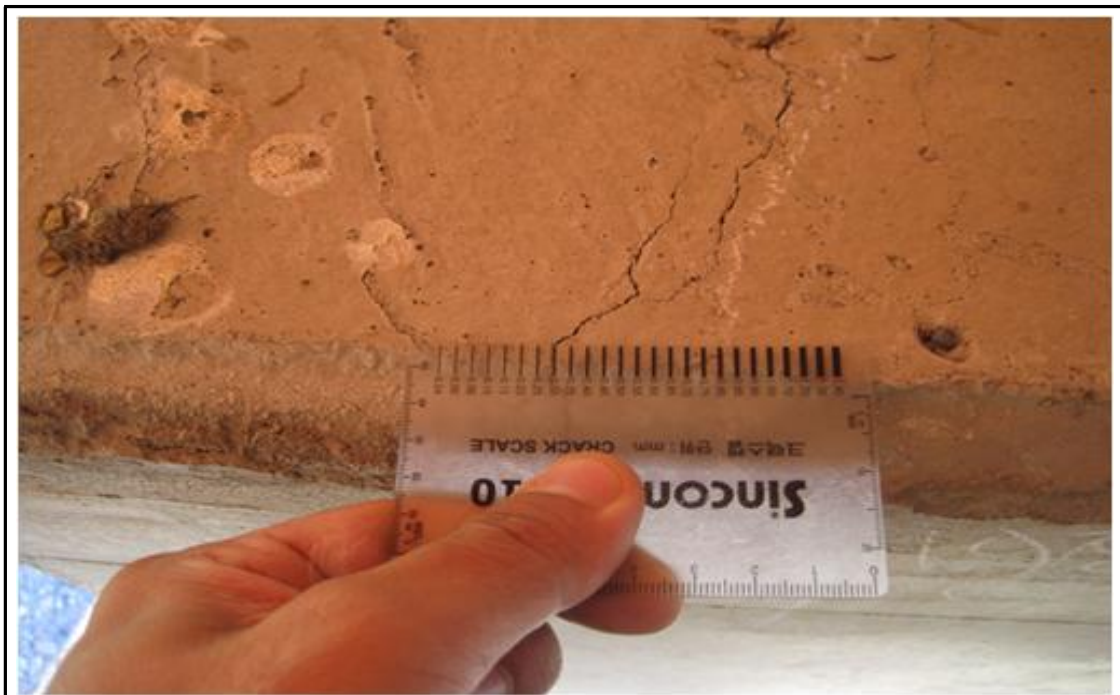
| 사진번호 | 7-BR23-9 | 위 치 | 화남교 영천방향 |

| NO | 시설물명 | 방향 | 시설물<br>번호 | 위치 | 부재 | 내용 | 단<br>위 | 수량 | 하자<br>담보<br>책임<br>기간 | 조치<br>방법 | 발생 | 공종 | 하자형태 | 사진<br>번호 | 종별 |
|---|---|---|---|---|---|---|---|---|---|---|---|---|---|---|---|
| 27 | 화남교 | 영천 | BR23 | P2 | 교각 | 균열 | m | 1.00 | 10 | 하자 | 2019하 | 교량 | 균열0.3<br>mm이상 | 9 | 1종 |

| 내 용 | 교각 P2 균열( $cw=0.3\text{mm}$ 이상) | | |

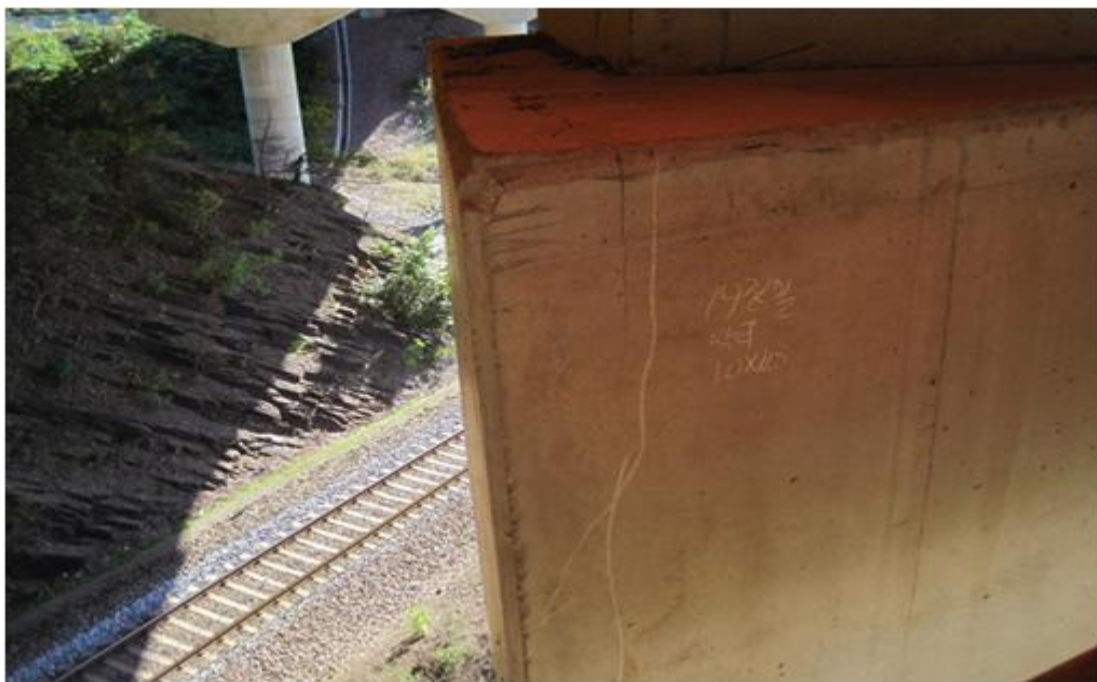
| 사진번호 | 7-BR23-10 | 위 치 | 화남교 영천방향 |

| NO | 시설물명 | 방향 | 시설물<br>번호 | 위치 | 부재 | 내용 | 단<br>위 | 수량 | 하자<br>담보<br>책임<br>기간 | 조치<br>방법 | 발생 | 공종 | 하자형태 | 사진<br>번호 | 종별 |
|---|---|---|---|---|---|---|---|---|---|---|---|---|---|---|---|
| 28 | 화남교 | 영천 | BR23 | P1 | 교각 | 파손 | m <sup>2</sup> | 1.00 | 10 | 하자 | 2019하 | 교량 | 콘크리트<br>파손 | 10 | 1종 |

| 내 용 | 교각 P1 파손( $A=1.0\text{m}^2$ ) | | |

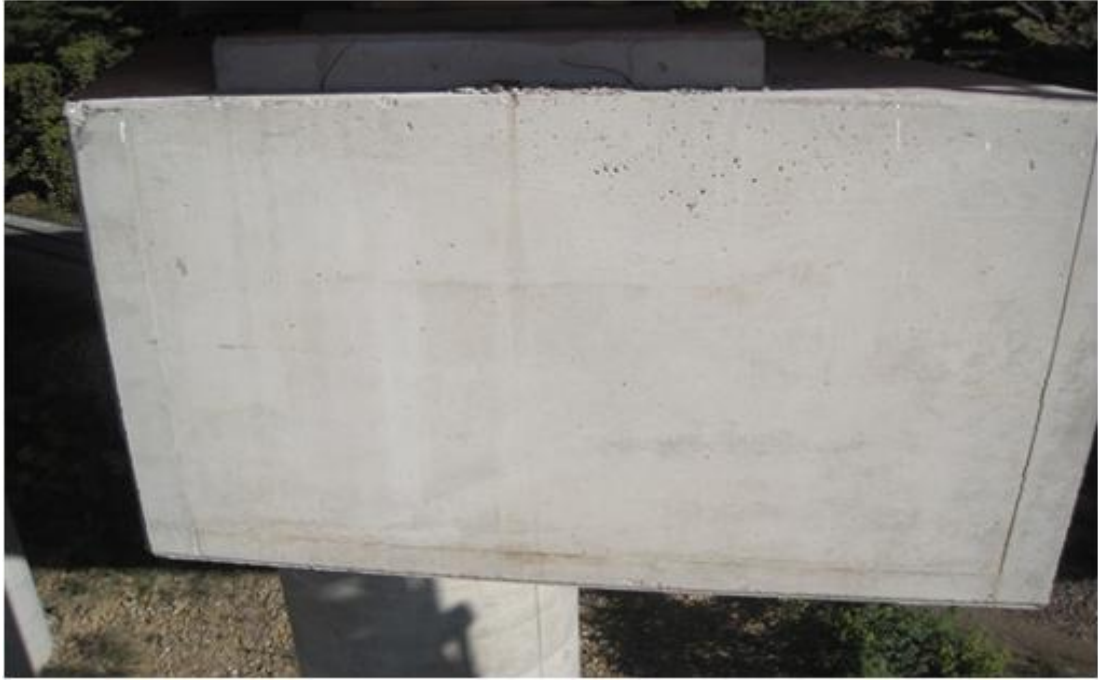
| 사진번호 | 7-BR23-11 | 위 치 | 화남교 영천방향 |

| NO | 시설물명 | 방향 | 시설물<br>번호 | 위치 | 부재 | 내용 | 단<br>위 | 수량 | 하자<br>담보<br>책임<br>기간 | 조치<br>방법 | 발생 | 공종 | 하자형태 | 사진<br>번호 | 종별 |
|---|---|---|---|---|---|---|---|---|---|---|---|---|---|---|---|
| 29 | 화남교 | 영천 | BR23 | P1 | 교각 | 망상균열 | m <sup>2</sup> | 4.00 | 10 | 하자 | 2019하 | 교량 | 망상균열 | 11 | 1종 |

| 내 용 | 교각 P1 망상균열(A=4.0㎡) | | |

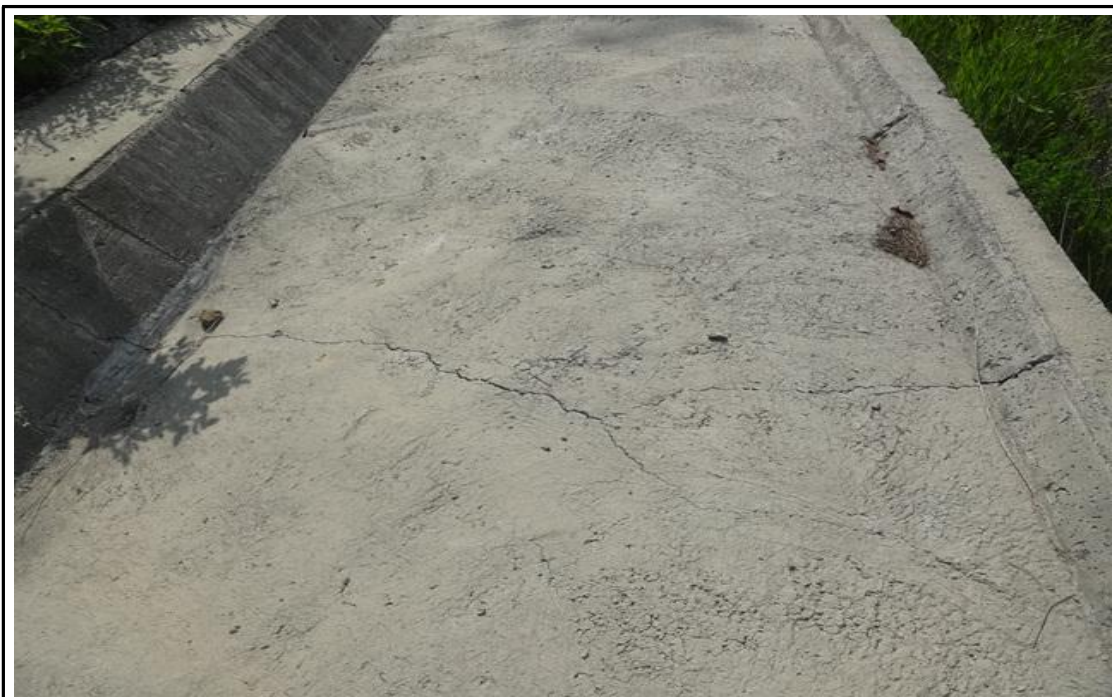
| 사진번호 | 7-SL40-1 | 위 치 | 영천절토40 |

| NO | 시설물명 | 방향 | 시설물<br>번호 | 위치 | 부재 | 내용 | 단<br>위 | 수량 | 하자<br>담보<br>책임<br>기간 | 조치<br>방법 | 발생 | 공종 | 하자형태 | 사진<br>번호 | 종별 |
|---|---|---|---|---|---|---|---|---|---|---|---|---|---|---|---|
| 30 | 영천절토40 | 영천 | SL40 | STA<br>56.14~56.32k | 소단배수로 | 균열 | m | 103.00 | 3 | 하자 | 2019하 | 사면 | 균열 | 1,2 | 2종 |

| 내 용 | STA 56.14~56.32k 소단배수로 균열 L=103.0m | | |

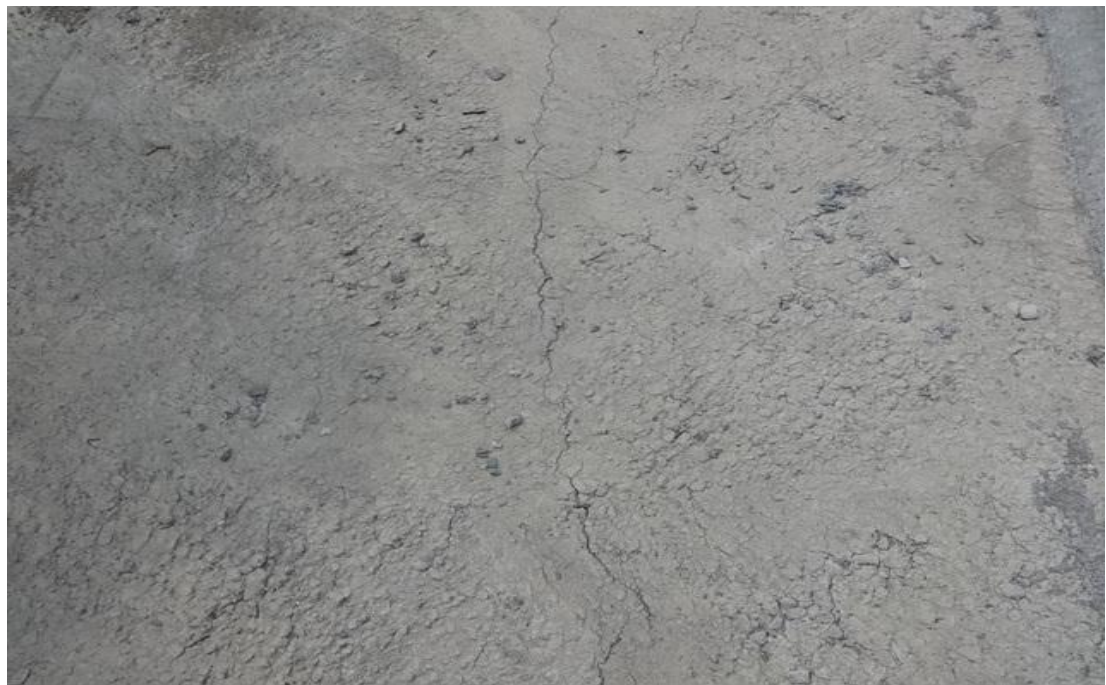
| 사진번호 | 7-SL40-2 | 위 치 | 영천절토40 |

| 내 용 | STA 56.14~56.32k 소단배수로 균열 L=103.0m | | |

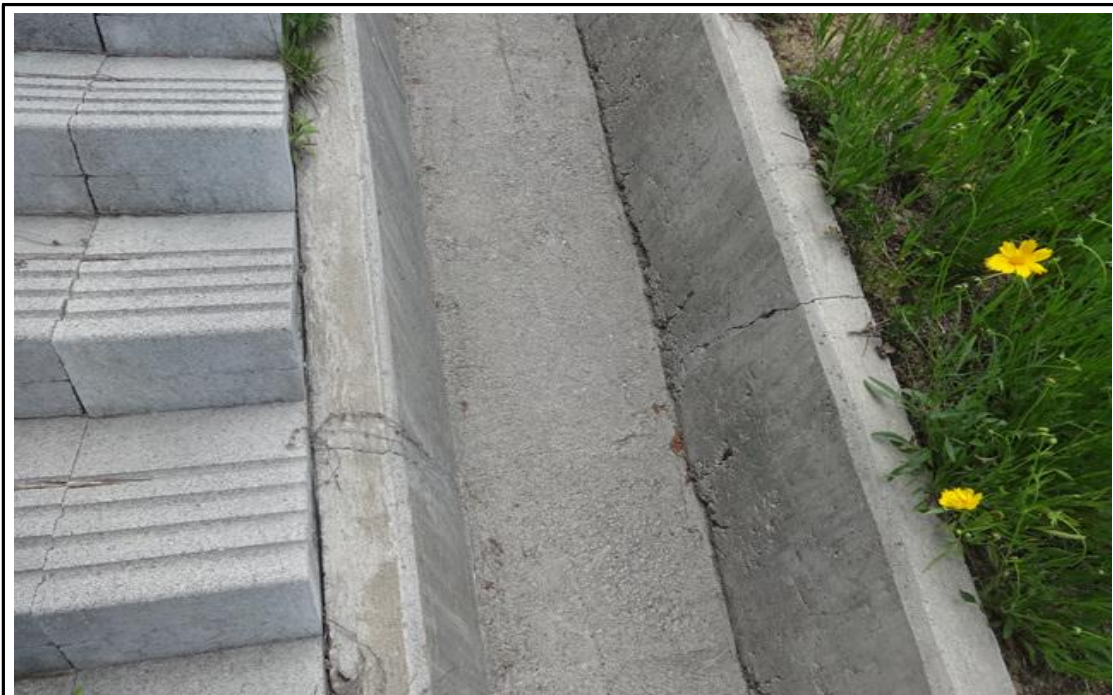
| 사진번호 | 7-SL40-4 | 위 치 | 영천절토40 |

| NO | 시설물명 | 방향 | 시설물<br>번호 | 위치 | 부재 | 내용 | 단<br>위 | 수<br>량 | 하<br>자<br>담<br>보<br>책<br>임<br>기<br>간 | 조<br>치<br>방<br>법 | 발<br>생 | 공<br>종 | 하<br>자<br>형<br>태 | 사<br>진<br>번<br>호 | 종<br>별 |
|---|---|---|---|---|---|---|---|---|---|---|---|---|---|---|---|
| 32 | 영천절토40 | 영천 | SL40 | STA<br>56.38k | 산마루측구 | 균열 | m | 2.00 | 3 | 하자 | 2020상 | 사면 | 균열 | 4 | 2종 |

| 내 용 | STA 56.38k 산마루측구 균열 L=2.0m | | |

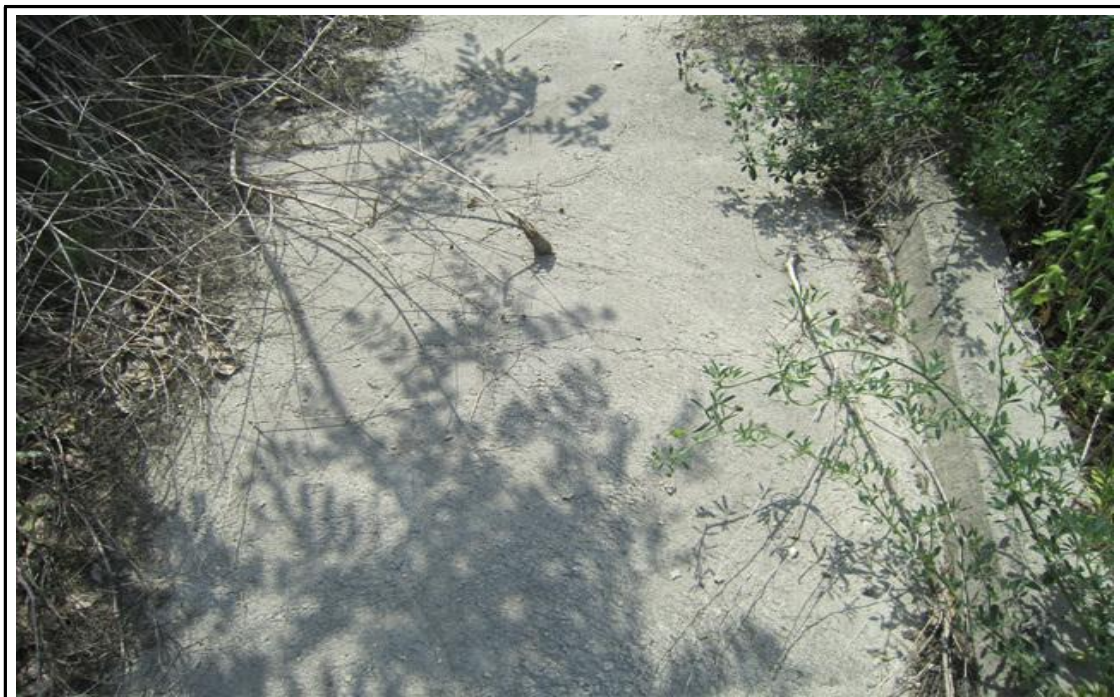
| 사진번호 | 7-SL41-1 | 위 치 | 영천절토41 |

| NO | 시설물명 | 방향 | 시설물<br>번호 | 위치 | 부재 | 내용 | 단<br>위 | 수<br>량 | 하<br>자<br>담<br>보<br>책<br>임<br>기<br>간 | 조<br>치<br>방<br>법 | 발<br>생 | 공<br>종 | 하<br>자<br>형<br>태 | 사<br>진<br>번<br>호 | 종<br>별 |
|---|---|---|---|---|---|---|---|---|---|---|---|---|---|---|---|
| 33 | 영천절토41 | 영천 | SL41 | STA<br>57.88~57.95k | 소단배수로 | 균열 | m | 9.00 | 3 | 하자 | 2017하 | 사면 | 균열 | 1,2 | 2종 |

| 내 용 | STA 57.88~57.95k 소단배수로 균열 L=9.0m | | |

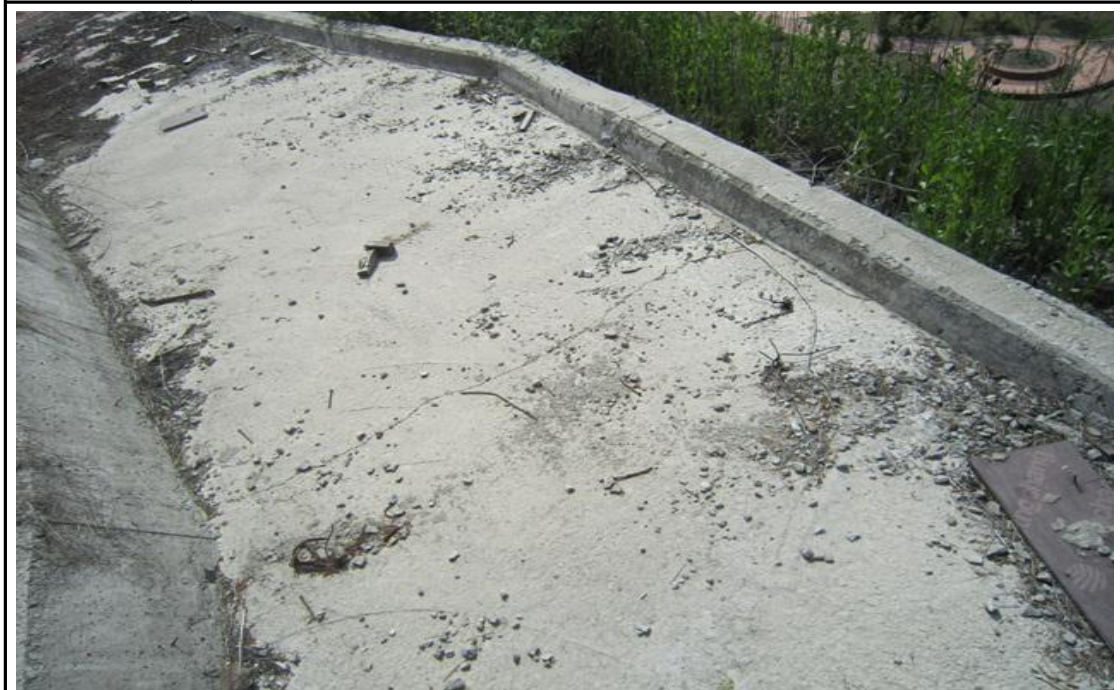
| 사진번호 | 7-SL41-2 | 위 치 | 영천절토41 |

| 내 용 | STA 57.88~57.95k 소단배수로 균열 L=9.0m | | |

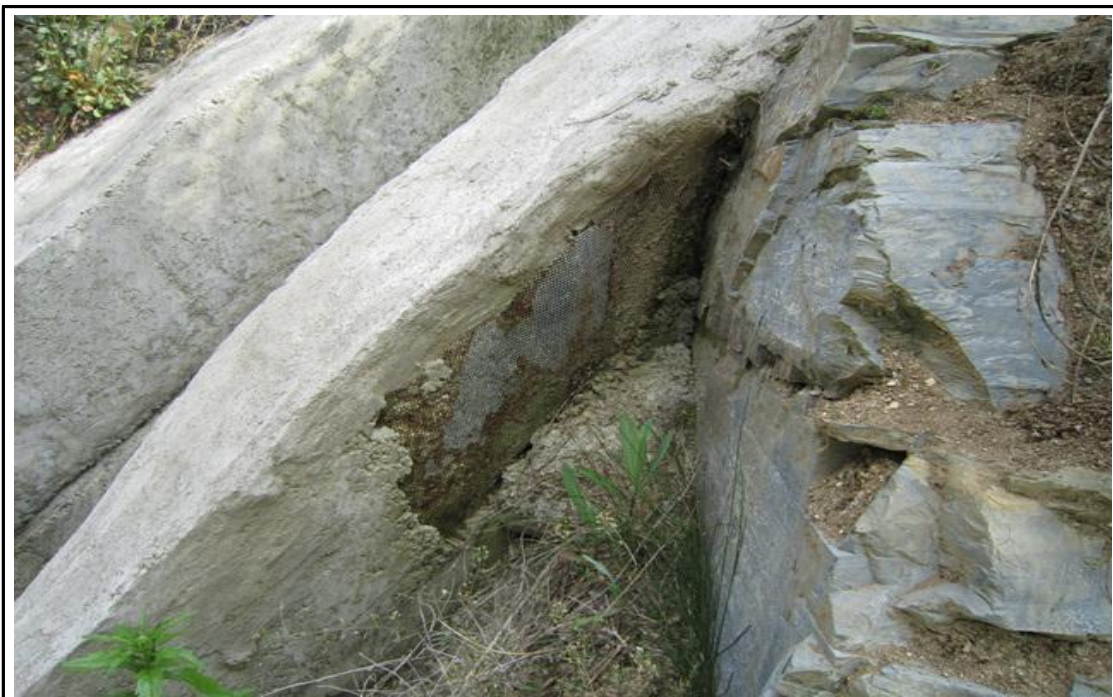
| 사진번호 | 7-SL41-3 | 위 치 | 영천절토41 |

| NO | 시설물명 | 방향 | 시설물<br>번호 | 위치 | 부재 | 내용 | 단<br>위 | 수<br>량 | 하<br>자<br>담<br>보<br>책<br>임<br>기<br>간 | 조<br>치<br>방<br>법 | 발<br>생 | 공<br>종 | 하<br>자<br>형<br>태 | 사<br>진<br>번<br>호 | 종<br>별 |
|---|---|---|---|---|---|---|---|---|---|---|---|---|---|---|---|
| 34 | 영천절토41 | 영천 | SL41 | STA<br>57.91k | 수직도수로 | 시공불량 | m <sup>2</sup> | 0.50 | 3 | 하자 | 2020상 | 사면 | 기타 | 3 | 2종 |

| 내 용 | STA 57.91k 수직도수로 시공불량 A=0.5㎡ | | |

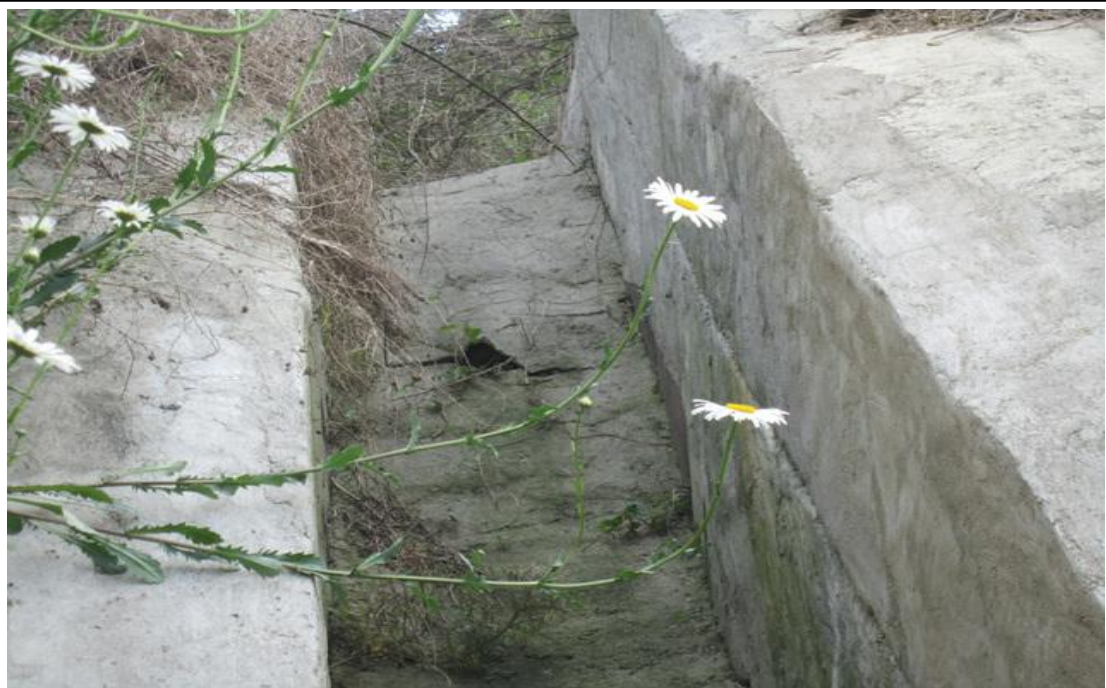
| 사진번호 | 7-SL41-4 | 위 치 | 영천절토41 |

| NO | 시설물명 | 방향 | 시설물<br>번호 | 위치 | 부재 | 내용 | 단<br>위 | 수<br>량 | 하<br>자<br>담<br>보<br>책<br>임<br>기<br>간 | 조<br>치<br>방<br>법 | 발<br>생 | 공<br>종 | 하<br>자<br>형<br>태 | 사<br>진<br>번<br>호 | 종<br>별 |
|---|---|---|---|---|---|---|---|---|---|---|---|---|---|---|---|
| 35 | 영천절토41 | 영천 | SL41 | STA<br>57.91k | 수직도수로 | 파손 | m <sup>2</sup> | 0.25 | 3 | 하자 | 2020상 | 사면 | 콘크리트<br>파손 | 4 | 2종 |

| 내 용 | STA 57.91k 수직도수로 파손 A=0.25㎡ | | |

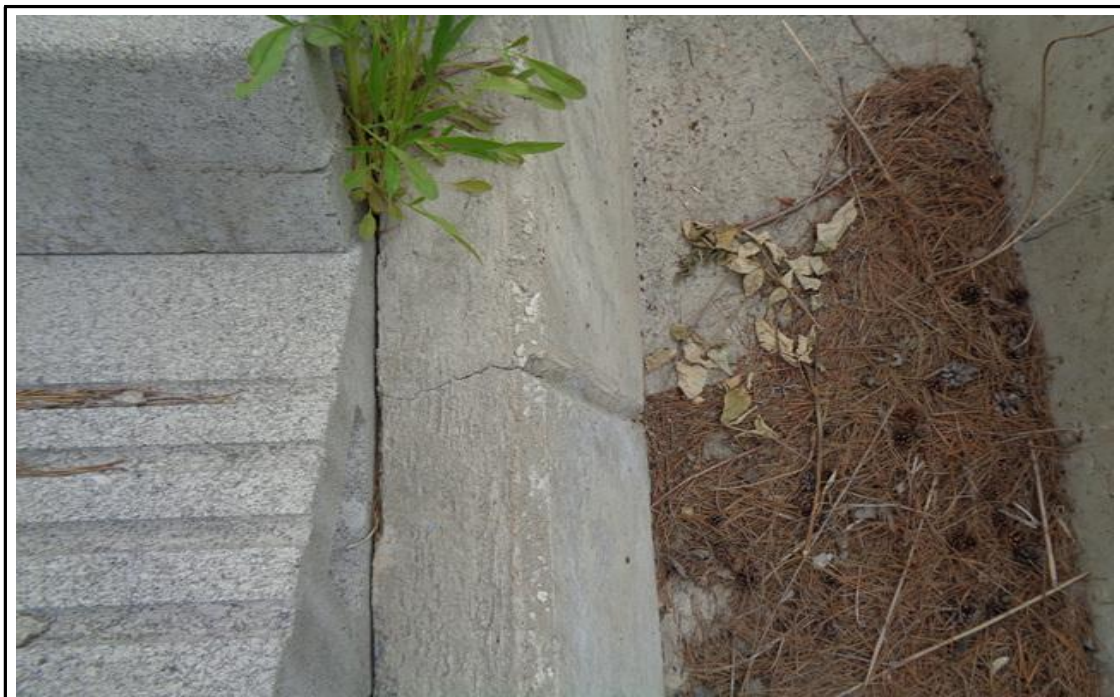
| 사진번호 | 7-SL42-1 | 위 치 | 상주절토42 |

| NO | 시설물명 | 방향 | 시설물<br>번호 | 위치 | 부재 | 내용 | 단<br>위 | 수<br>량 | 하<br>자<br>담<br>보<br>책<br>임<br>기<br>간 | 조<br>치<br>방<br>법 | 발<br>생 | 공<br>종 | 하<br>자<br>형<br>태 | 사<br>진<br>번<br>호 | 종<br>별 |
|---|---|---|---|---|---|---|---|---|---|---|---|---|---|---|---|
| 36 | 상주절토42 | 상주 | SL42 | STA<br>58.64k | 산마루측구 | 균열 | m | 3.00 | 3 | 하자 | 2017하 | 사면 | 균열 | 1 | 2종 |

| 내 용 | STA 58.64k 산마루측구 균열 L=3.0m | | |

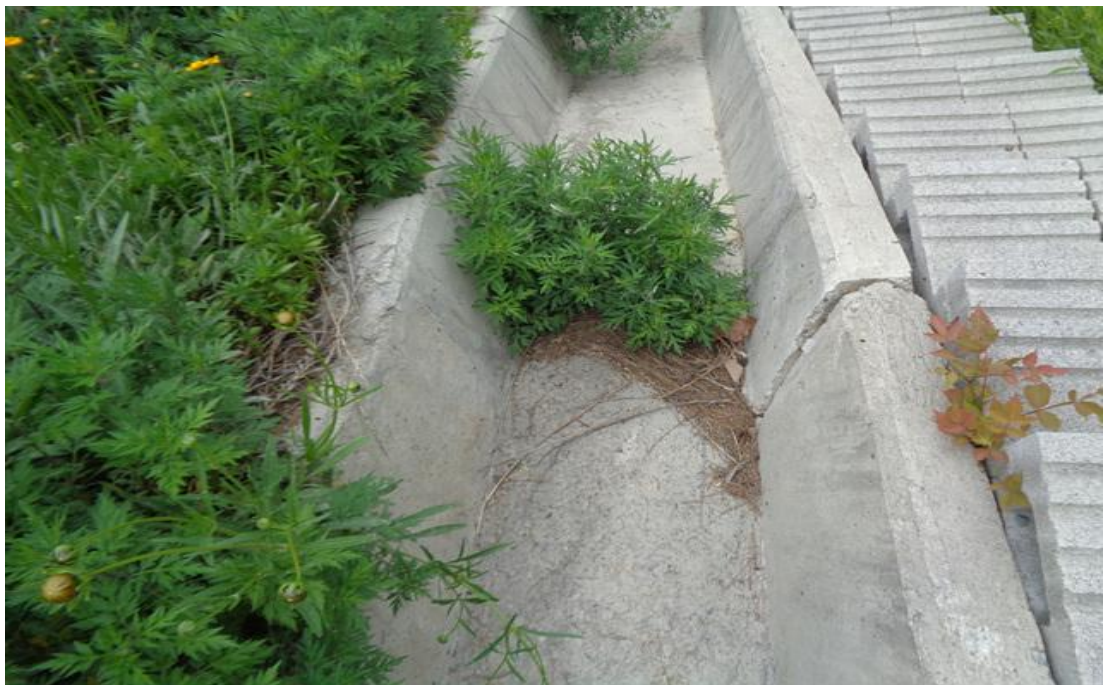
| 사진번호 | 7-SL42-2 | 위 치 | 상주절토42 |

| NO | 시설물명 | 방향 | 시설물<br>번호 | 위치 | 부재 | 내용 | 단<br>위 | 수<br>량 | 하<br>자<br>담<br>보<br>책<br>임<br>기<br>간 | 조<br>치<br>방<br>법 | 발<br>생 | 공<br>종 | 하<br>자<br>형<br>태 | 사<br>진<br>번<br>호 | 종<br>별 |
|---|---|---|---|---|---|---|---|---|---|---|---|---|---|---|---|
| 37 | 상주절토42 | 상주 | SL42 | STA<br>58.63k | 산마루측구 | 이격 | m | 1.00 | 3 | 하자 | 2019상 | 사면 | 기타 | 2 | 2종 |

| 내 용 | STA 58.63k 산마루측구 이격 L=1.0m | | |

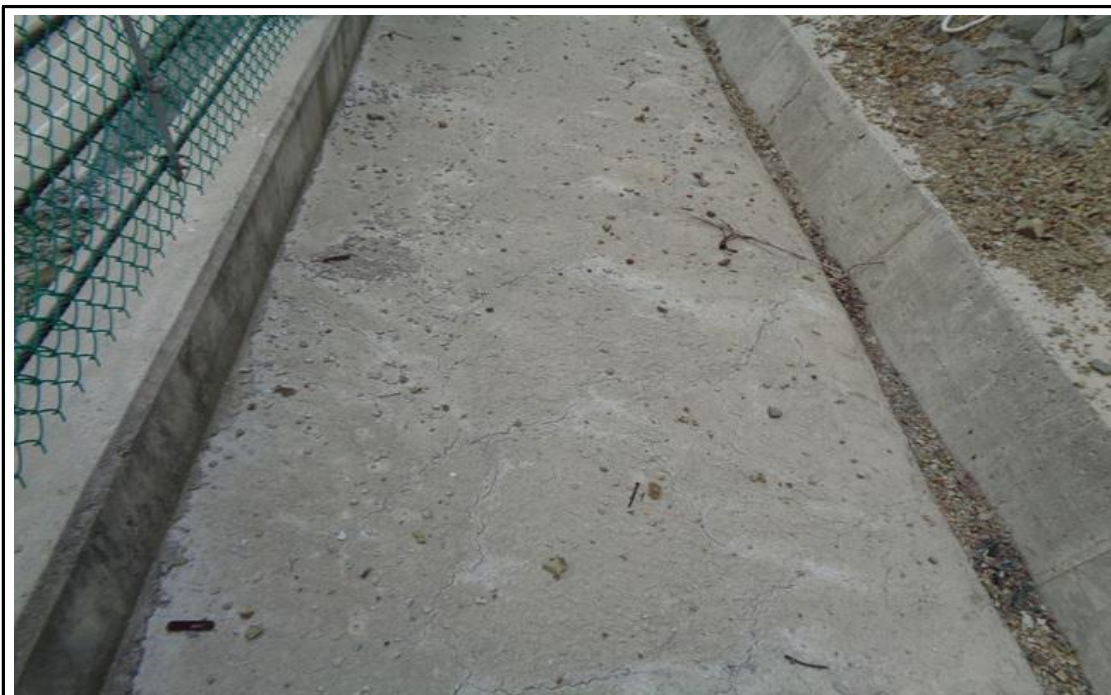
| 사진번호 | 7-SL43-1 | 위 치 | 상주절토43 |

| NO | 시설물명 | 방향 | 시설물<br>번호 | 위치 | 부재 | 내용 | 단<br>위 | 수<br>량 | 하<br>자<br>담<br>보<br>책<br>임<br>기<br>간 | 조<br>치<br>방<br>법 | 발<br>생 | 공<br>종 | 하<br>자<br>형<br>태 | 사<br>진<br>번<br>호 | 종<br>별 |
|---|---|---|---|---|---|---|---|---|---|---|---|---|---|---|---|
| 38 | 상주절토43 | 상주 | SL43 | STA<br>58.91~58.96k | 소단배수로 | 망상균열 | m <sup>2</sup> | 150.00 | 3 | 하자 | 2020상 | 사면 | 망상균열 | 1 | 2종 |

| 내 용 | STA 58.91~58.96k 소단배수로 망상균열 A=150.0㎡ | | |

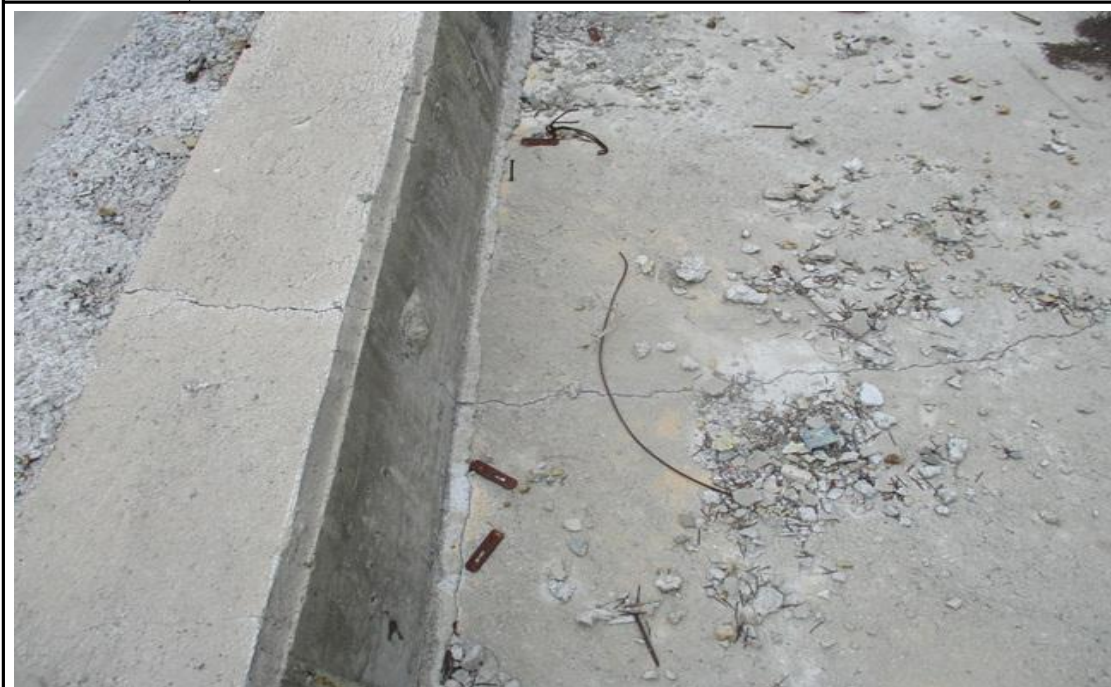
| 사진번호 | 7-SL43-2 | 위 치 | 상주절토43 |

| NO | 시설물명 | 방향 | 시설물<br>번호 | 위치 | 부재 | 내용 | 단<br>위 | 수<br>량 | 하<br>자<br>담<br>보<br>책<br>임<br>기<br>간 | 조<br>치<br>방<br>법 | 발<br>생 | 공<br>종 | 하<br>자<br>형<br>태 | 사<br>진<br>번<br>호 | 종<br>별 |
|---|---|---|---|---|---|---|---|---|---|---|---|---|---|---|---|
| 39 | 상주절토43 | 상주 | SL43 | STA<br>58.88~59.02k | 소단배수로 | 균열 | m | 28.00 | 3 | 하자 | 2020상 | 사면 | 균열 | 2,3 | 2종 |

| 내 용 | STA 58.88~59.02k 소단배수로 균열 L=28.0m | | |

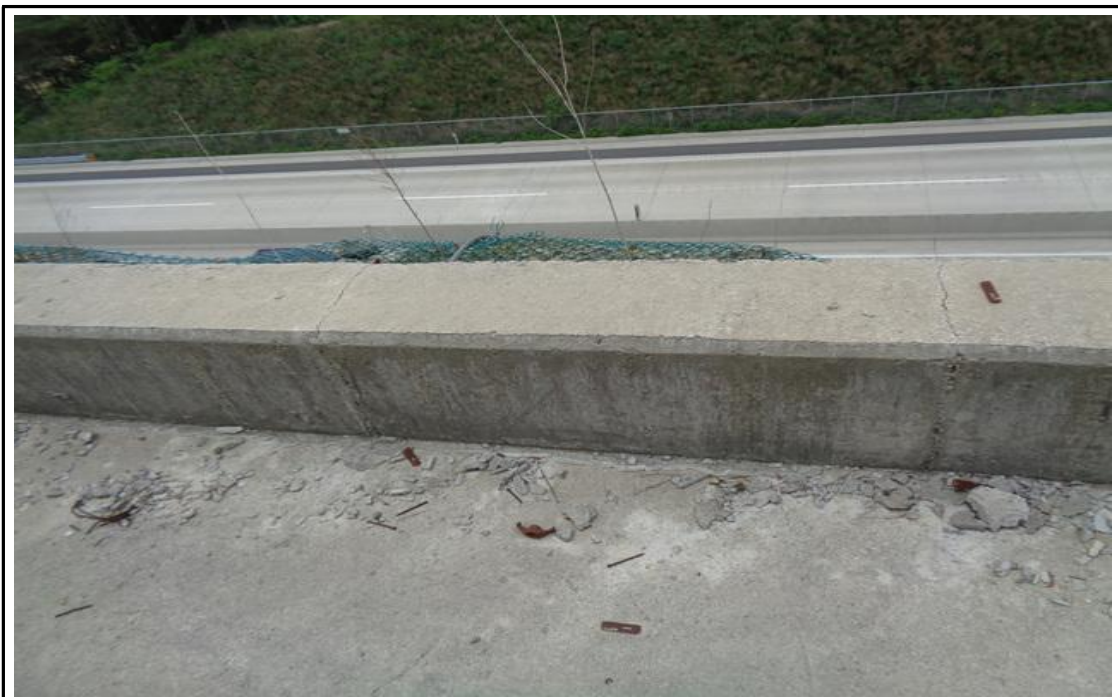
| 사진번호 | 7-SL43-3 | 위 치 | 상주절토43 |

| 내 용 | STA 58.88~59.02k 소단배수로 균열 L=28.0m | | |

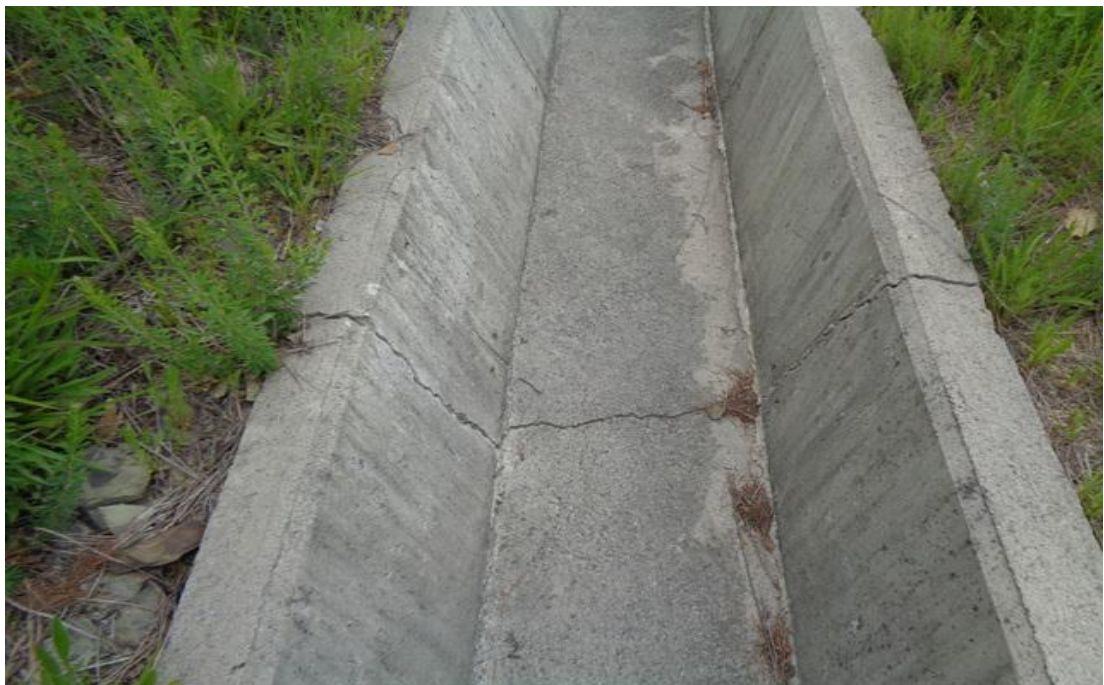
| 사진번호 | 7-SL43-4 | 위 치 | 상주절토43 |

| NO | 시설물명 | 방향 | 시설물<br>번호 | 위치 | 부재 | 내용 | 단<br>위 | 수<br>량 | 하<br>자<br>담<br>보<br>책<br>임<br>기<br>간 | 조<br>치<br>방<br>법 | 발<br>생 | 공<br>종 | 하<br>자<br>형<br>태 | 사<br>진<br>번<br>호 | 종<br>별 |
|---|---|---|---|---|---|---|---|---|---|---|---|---|---|---|---|
| 40 | 상주절토43 | 상주 | SL43 | STA<br>58.94~59.04k | 산마루측구 | 균열 | m | 3.00 | 3 | 하자 | 2017하 | 사면 | 균열 | 4 | 2종 |

| 내 용 | STA 58.94~59.04k 산마루측구 균열 L=3.0m | | |
