# **1, 2 종 시 설 물 하 자 보 고 서**

**< 8공구 >**

**2020. 06**

**상주영천고속도로주식회사**

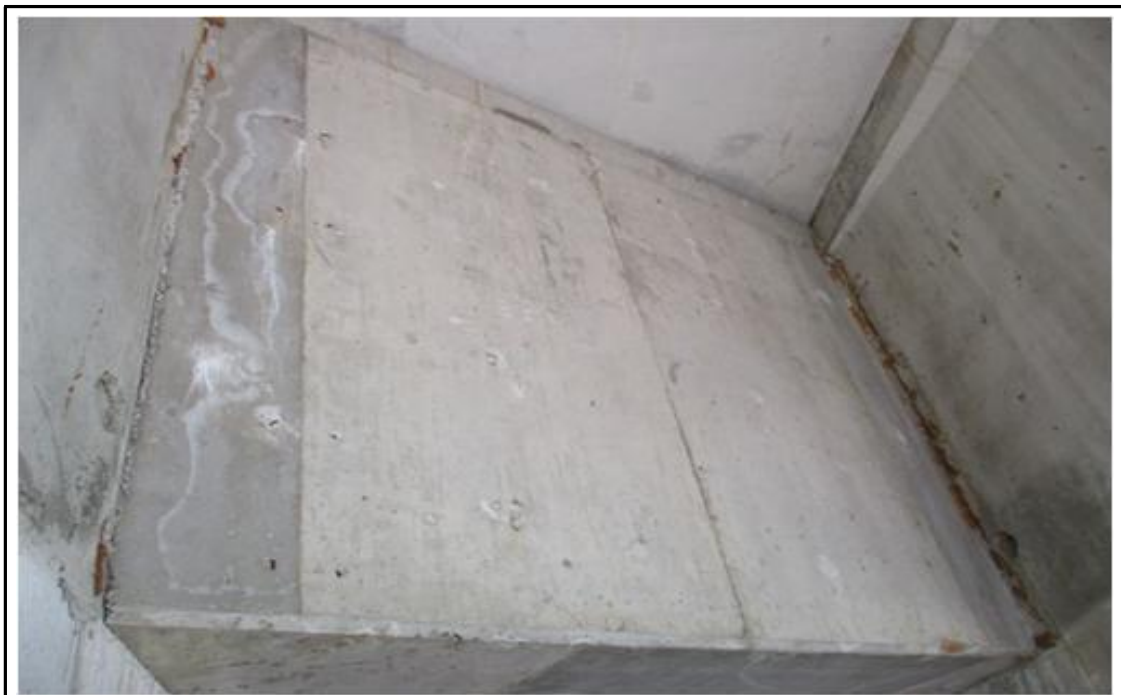
| 사진번호 | 8-BR24-1 | 위 치 | 가천교 |

| 내 용 | 가로보 S2~S8 백태 A=2.88㎡ | | |

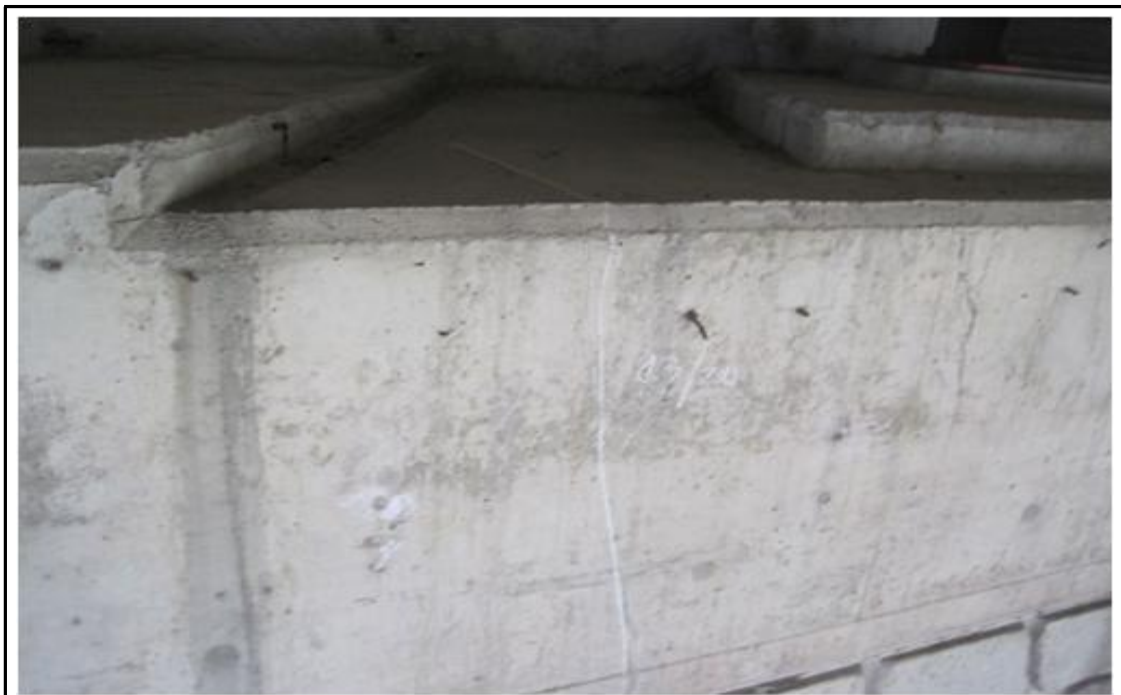
| 사진번호 | 8-BR24-3 | 위 치 | 가천교 |

| 내 용 | 교대 A1, A2 균열(폭0.3mm이상) | | |

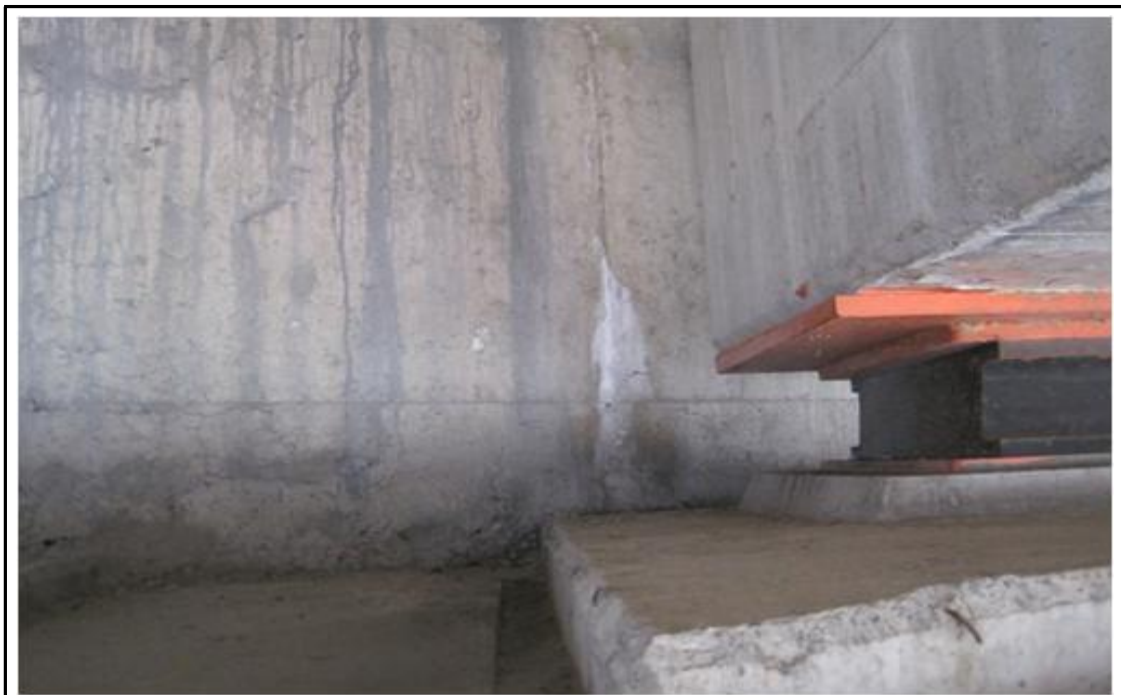
| 사진번호 | 8-BR24-5 | 위 치 | 가천교 |

| 내 용 | 교대 A1 균열부백태 A=1.23㎡ | | |

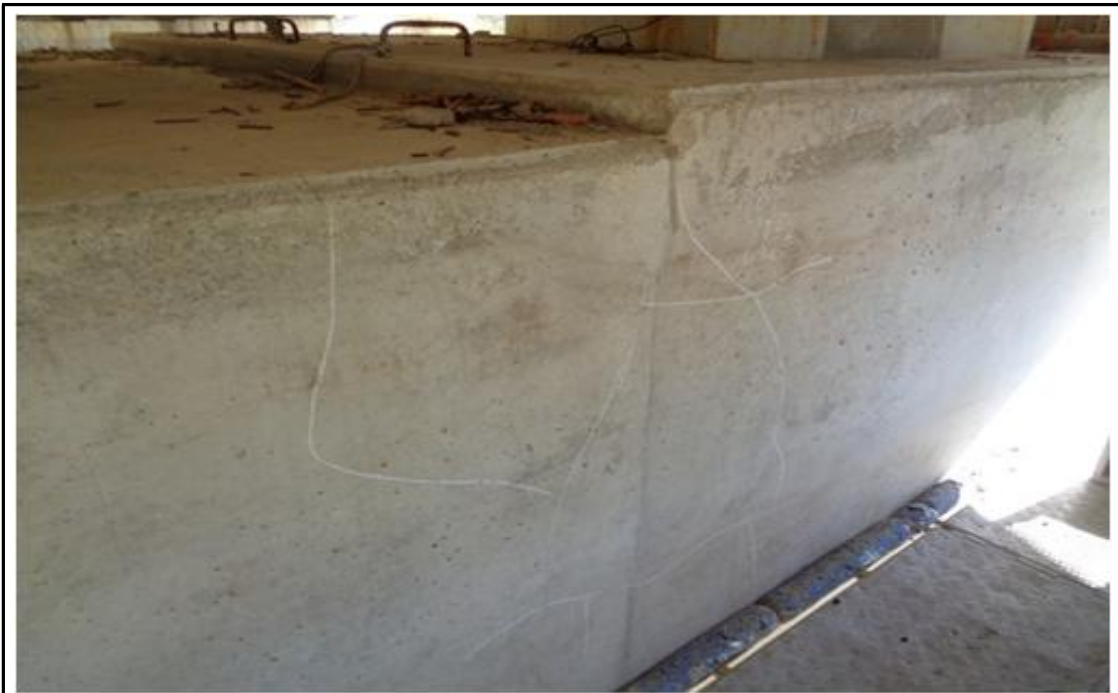
| 사진번호 | 8-BR24-7 | 위 치 | 가천교 |

| 내 용 | 교각 P7, P8 망상균열 A=56.75㎡ | | |

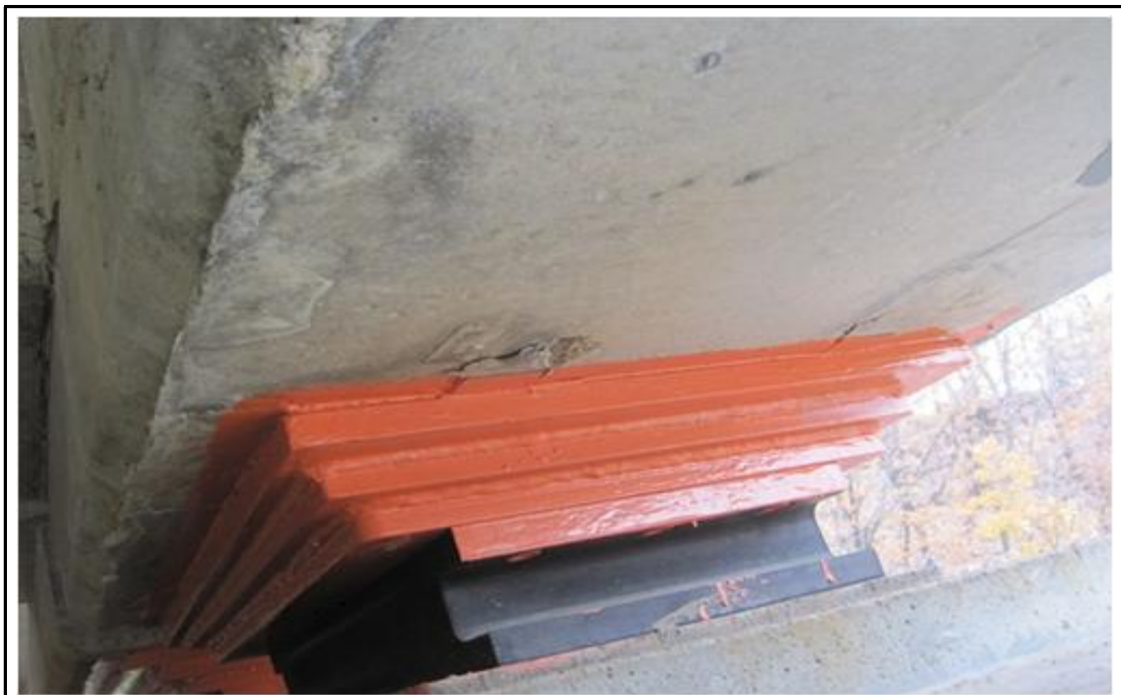
| 사진번호 | 8-BR25-1 | 위 치 | 신녕교 상주방향 |

| 내 용 | 거더 S2 박리, 박락 A=0.03㎡ | | |

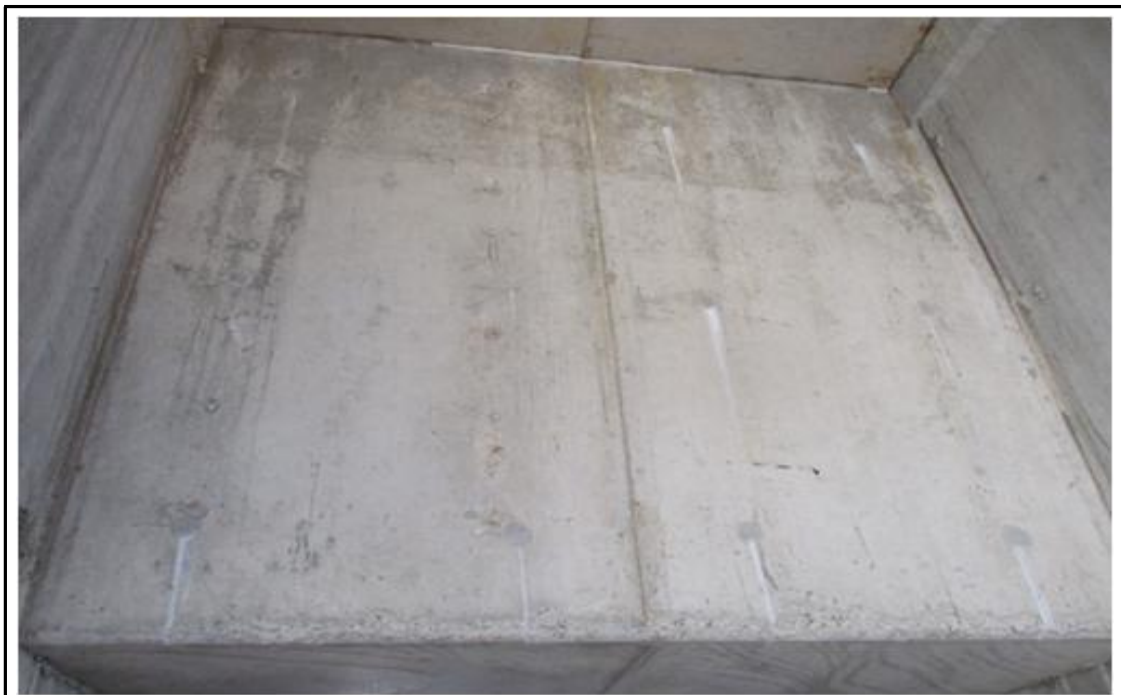
| 사진번호 | 8-BR25-3 | 위 치 | 신녕교 상주방향 |

| 내 용 | 가로보 S2 백태 A=1.44㎡ | | |

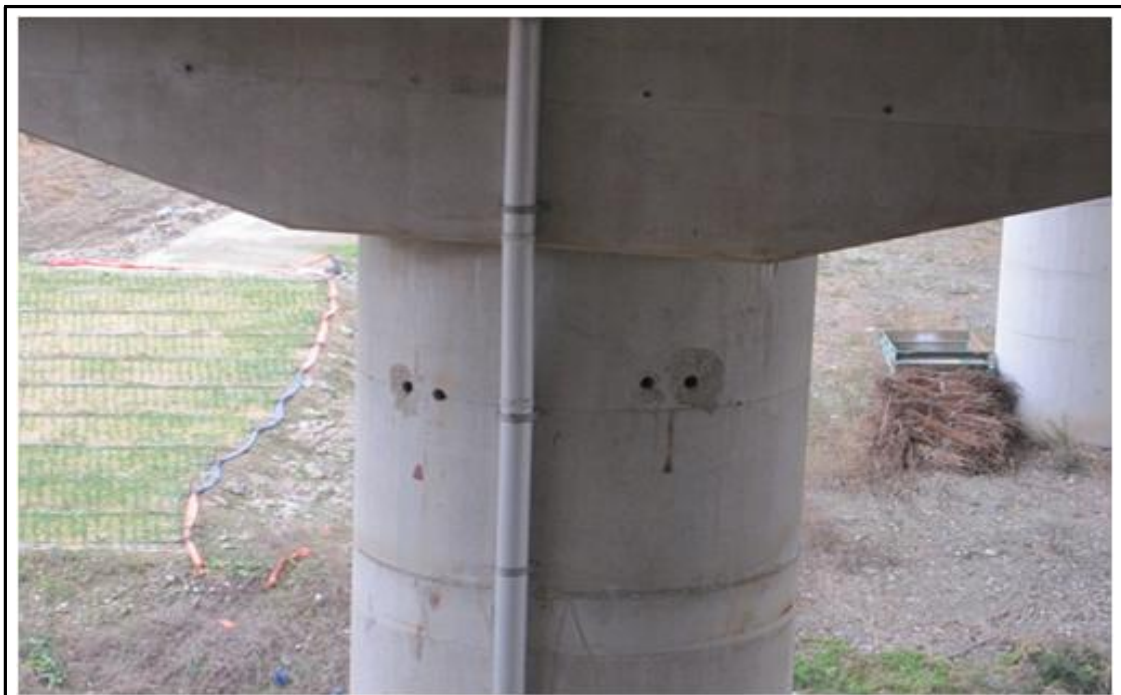
| 사진번호 | 8-BR25-5 | 위 치 | 신녕교 상주방향 |

| 내 용 | 교각 P1 박락 A=0.40㎡ | | |

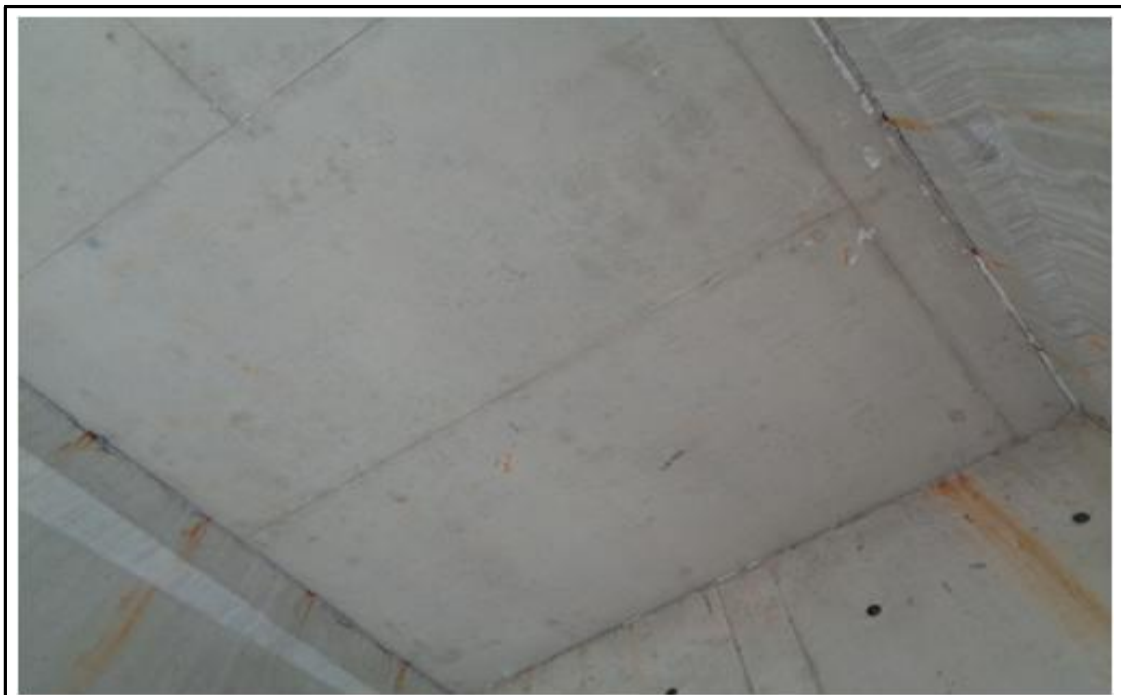
| 사진번호 | 8-BR25-7 | 위 치 | 신녕교 영천방향 |

| 내 용 | 바닥판하면 S3 망상균열 A=10.00㎡ | | |

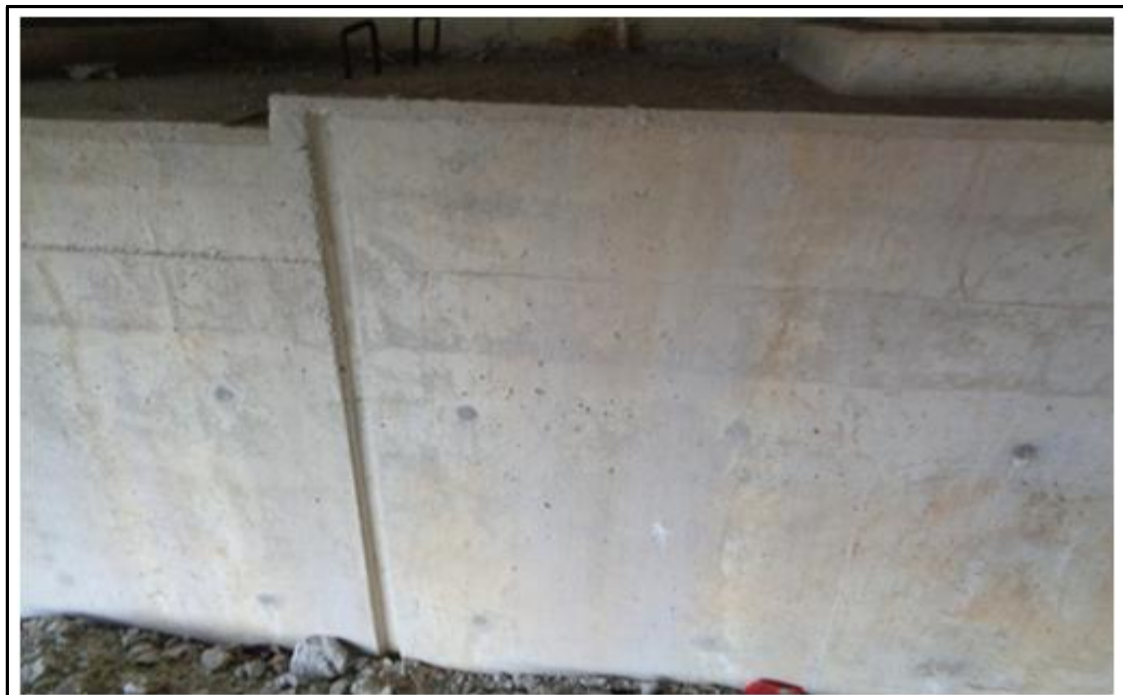
| 사진번호 | 8-BR25-9 | 위 치 | 신녕교 영천방향 |

| 내 용 | 교대 A1, A2 균열(폭0.3mm미만) | | |

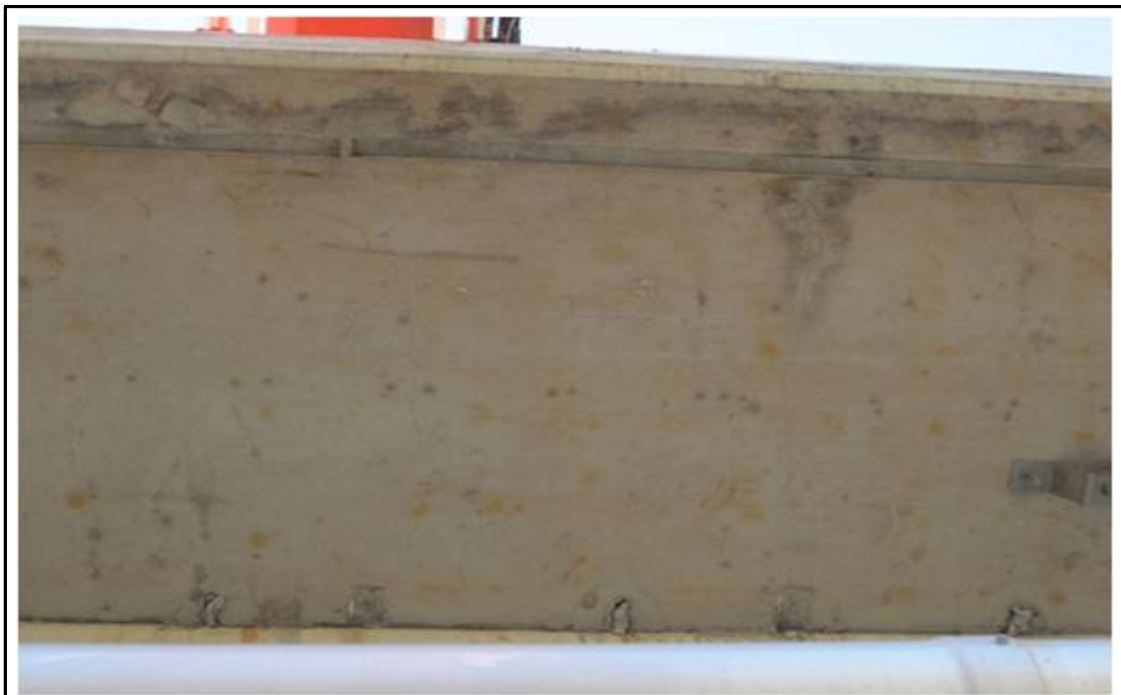
| 사진번호 | 8-BR26-1 | 위 치 | 창정교 상주방향 |

| 내 용 | 바닥판하면 S3 균열(폭0.3mm미만) | | |

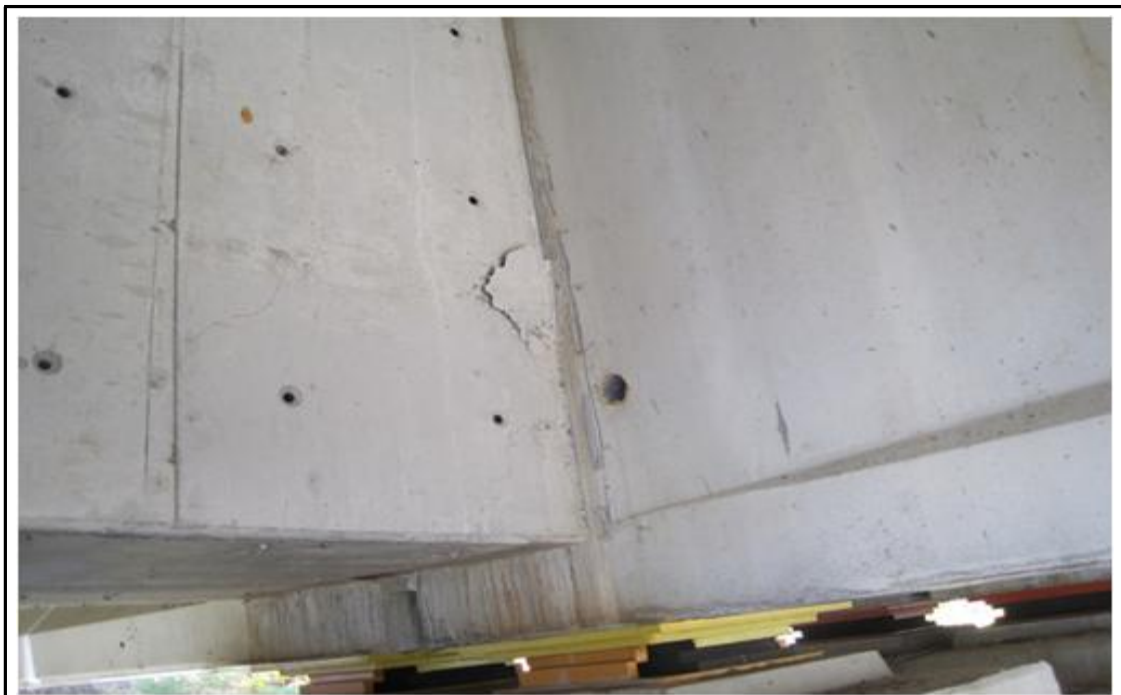
| 사진번호 | 8-BR26-3 | 위 치 | 창정교 상주방향 |

| 내 용 | 가로보 S2~S5 박리, 박락 A=5.59㎡ | | |

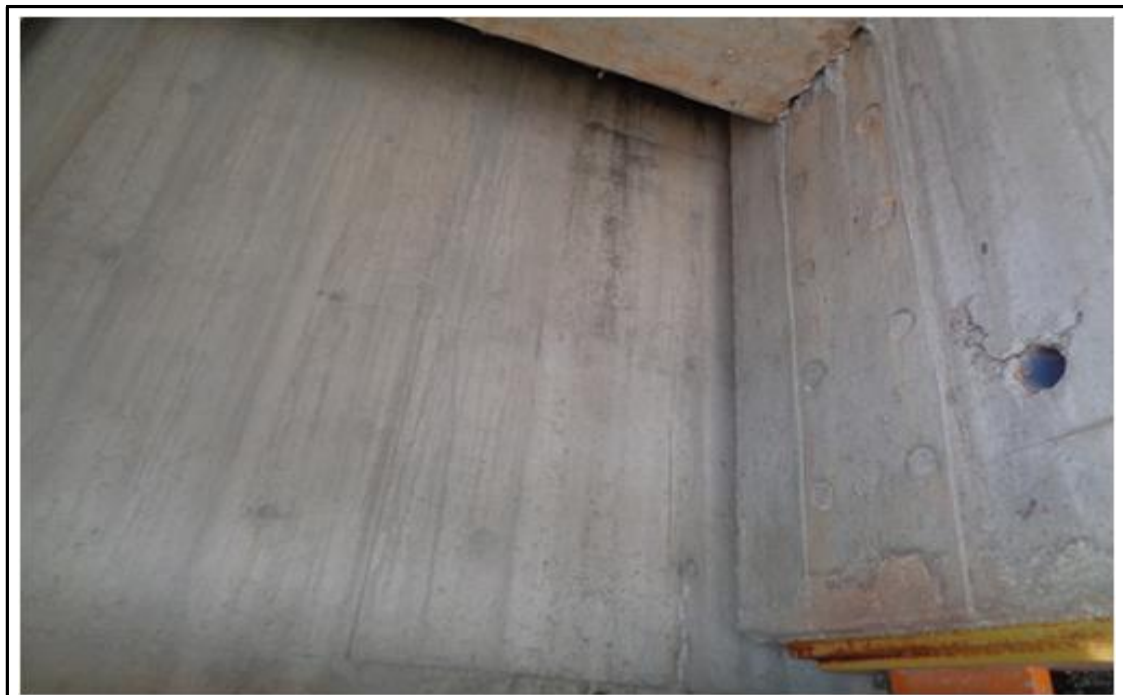
| 사진번호 | 8-BR26-5 | 위 치 | 창정교 상주방향 |

| 내 용 | 교대 A1 균열(폭0.3mm미만) | | |

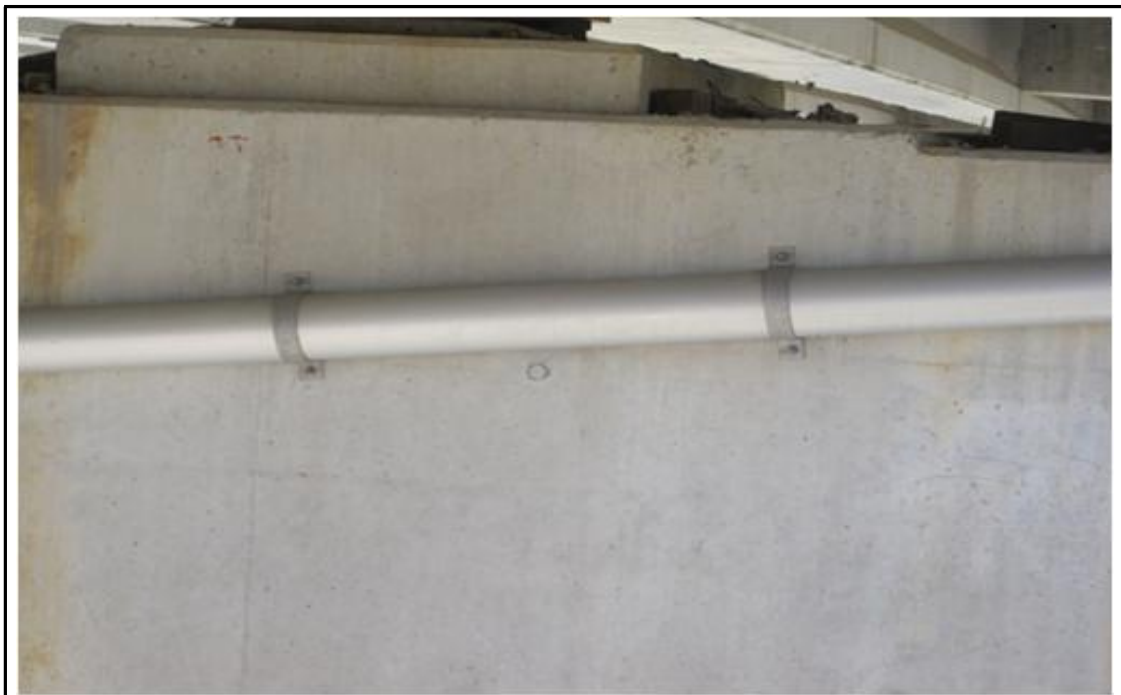
| 사진번호 | 8-BR26-7 | 위 치 | 창정교 상주방향 |

| 내 용 | 교각 P3 망상균열 A=7.50㎡ | | |

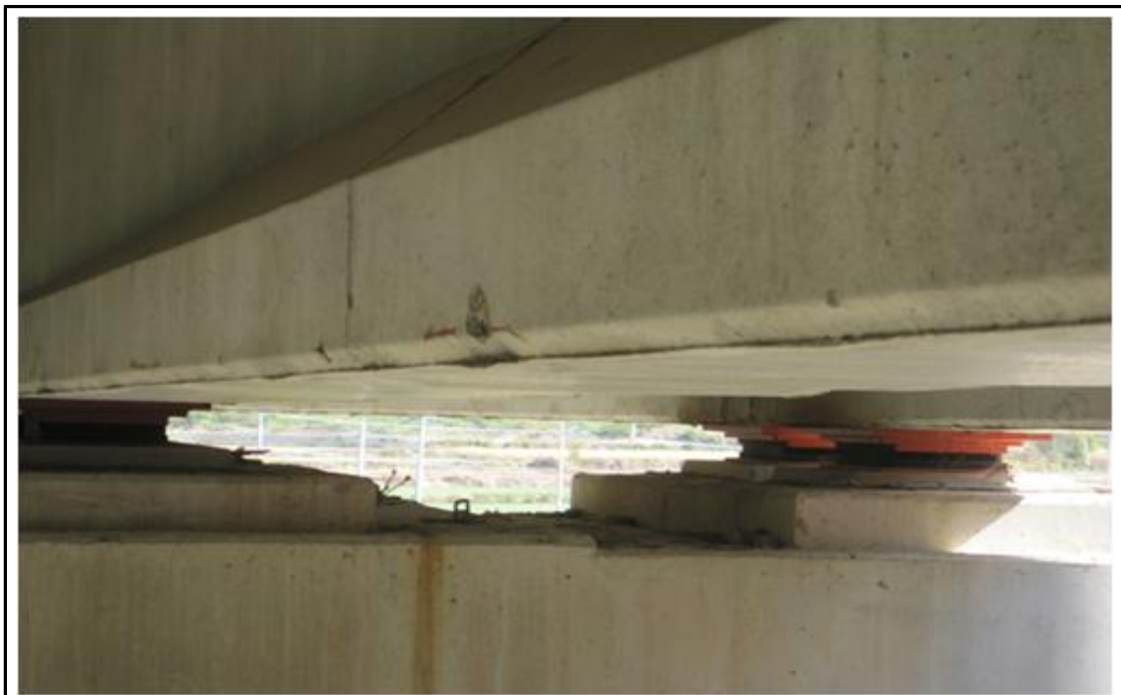
| 사진번호 | 8-BR26-9 | 위 치 | 창정교 영천방향 |

| 내 용 | 거더 S1 박락 A=0.01 m <sup>2</sup> | | |

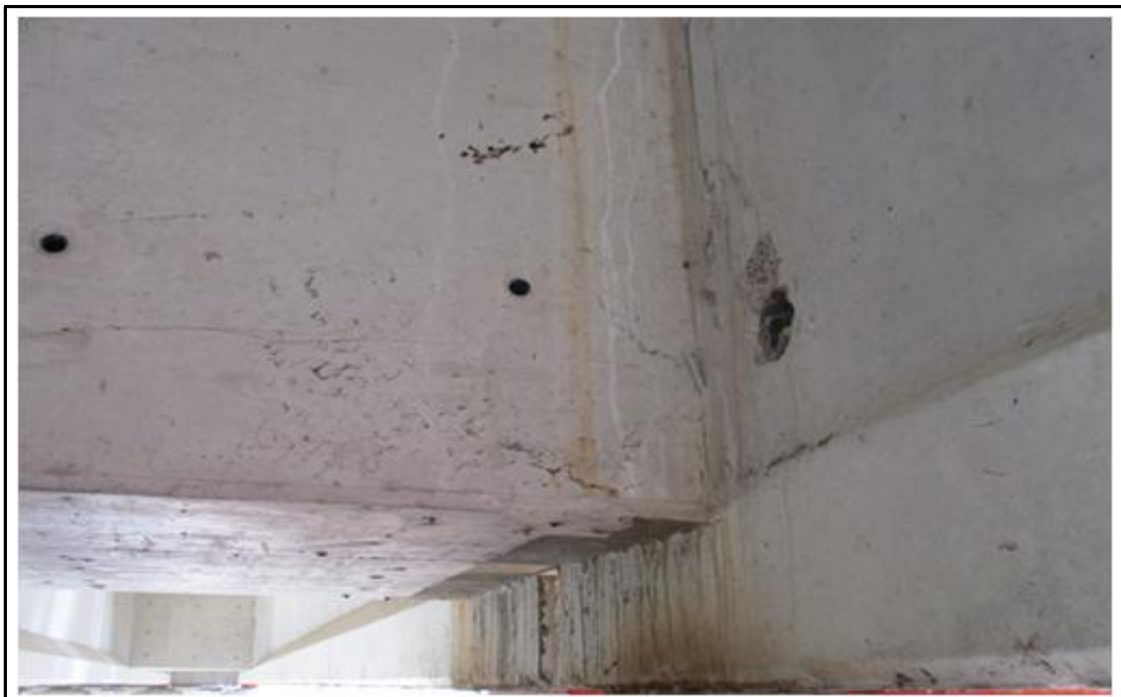
| 사진번호 | 8-BR26-11 | 위 치 | 창정교 영천방향 |

| 내 용 | 가로보 S1, S4 박리 A=1.95㎡ | | |

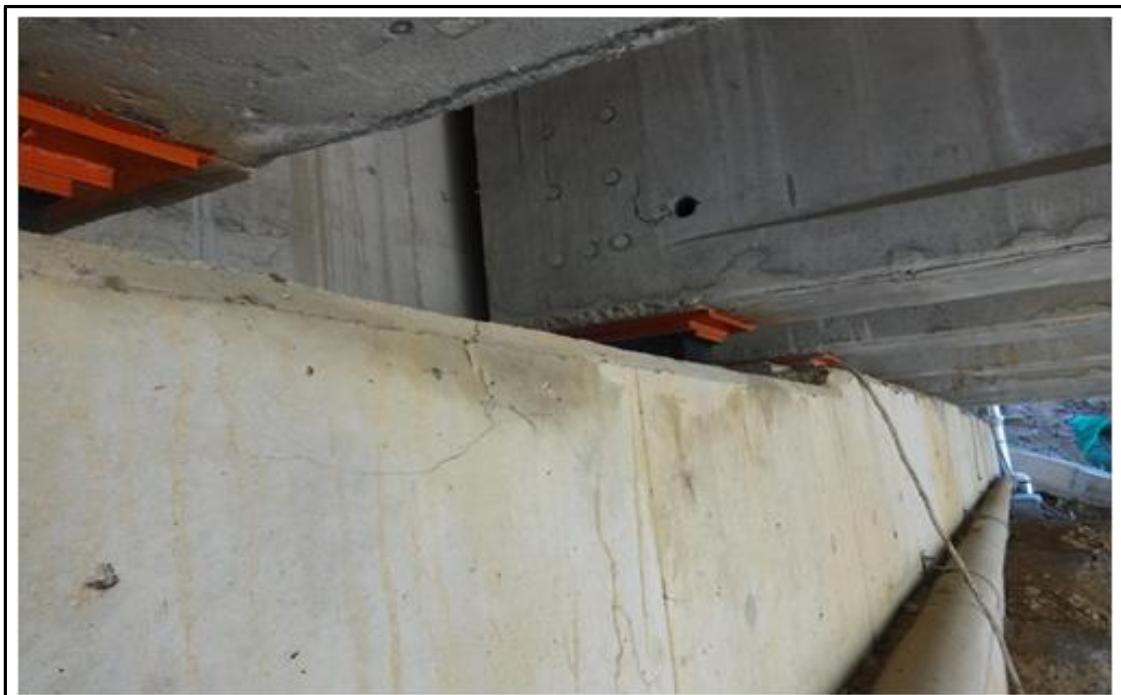
| 사진번호 | 8-BR26-13 | 위 치 | 창정교 영천방향 |

| 내 용 | 교대 A1 박리, 파손 A=0.05㎡ | | |

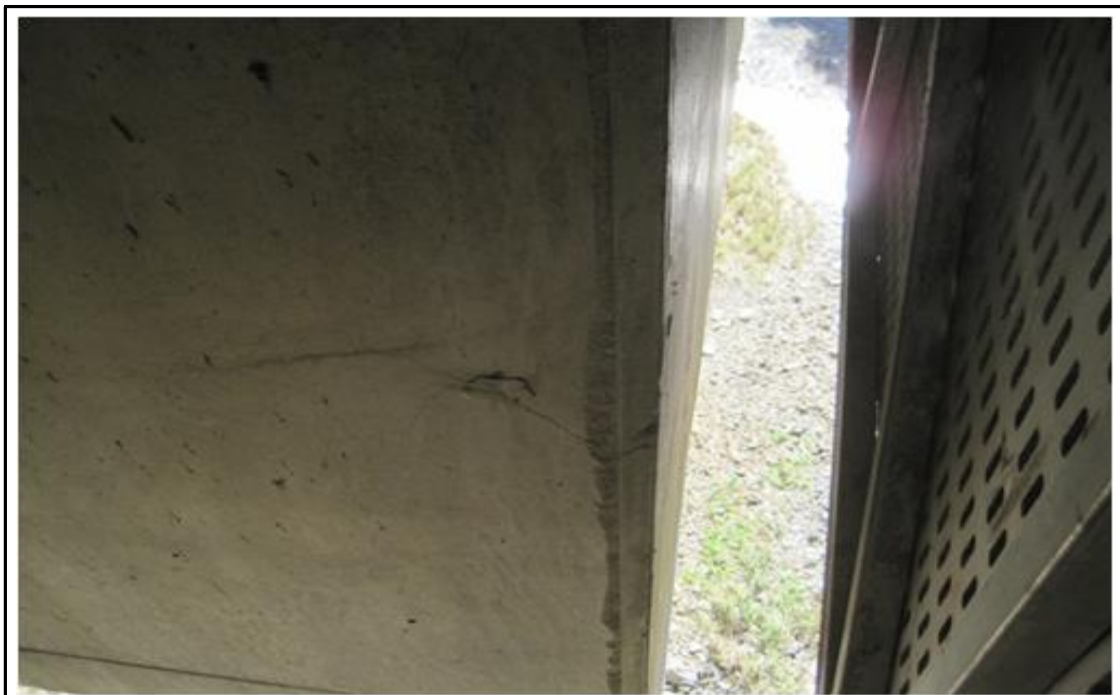
| 사진번호 | 8-BR26-15 | 위 치 | 창정교 영천방향 |

| 내 용 | 교각 P1 균열(폭0.3mm이상) | | |

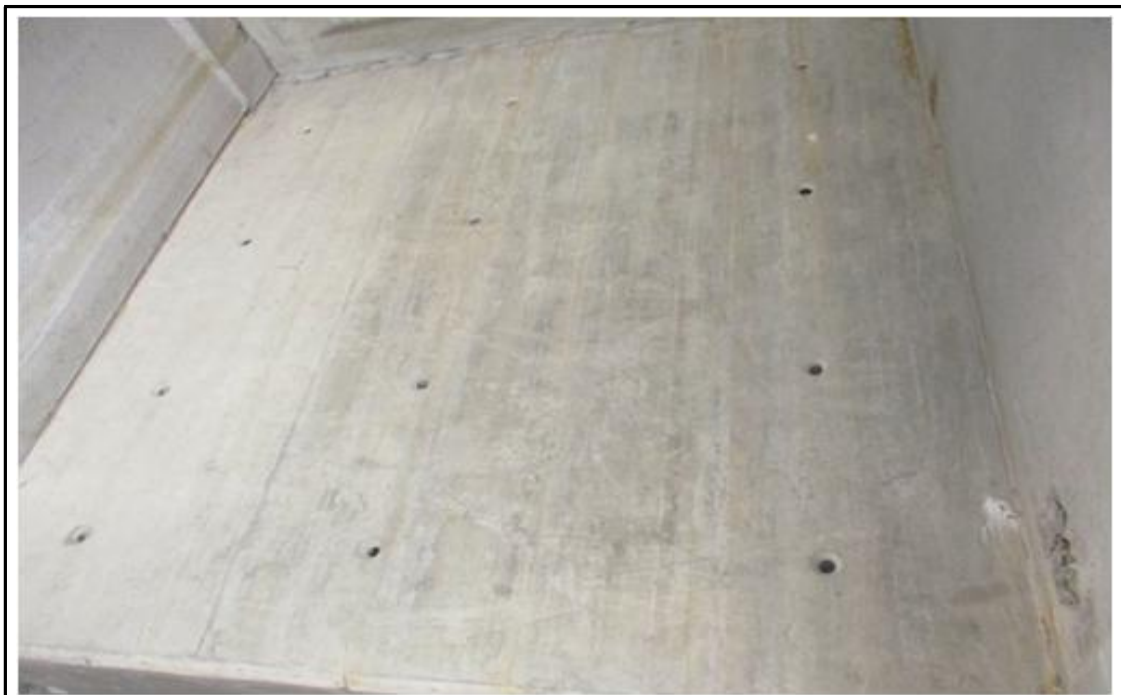
| 사진번호 | 8-BR27-1 | 위 치 | 중들교 상주방향 |

| 내 용 | 가로보 S2 망상균열 A=16.00㎡ | | |

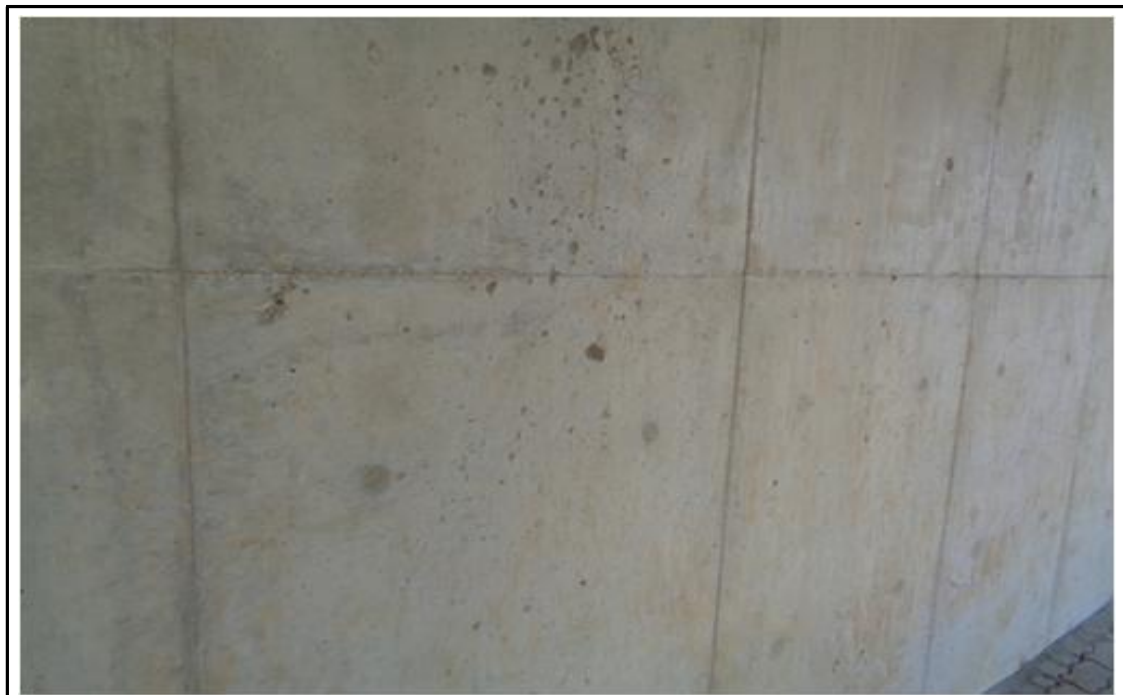
| 사진번호 | 8-BR27-3 | 위 치 | 중들교 상주방향 |

| 내 용 | 교대 A1, A2 균열(폭0.3mm미만) | | |

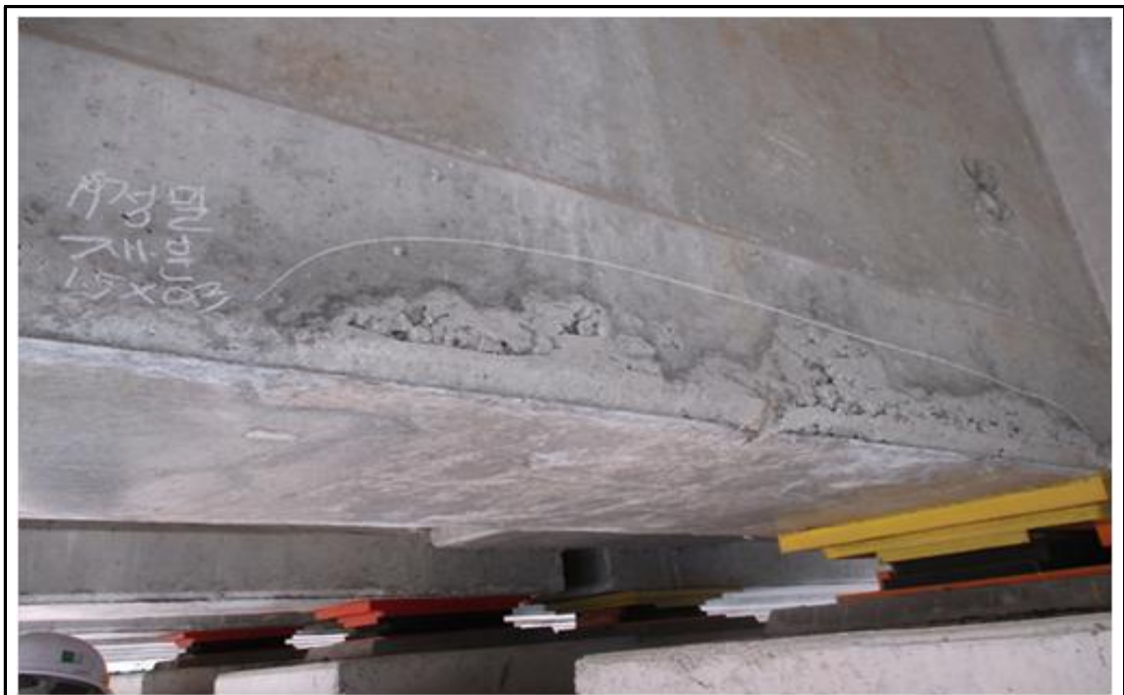
| 사진번호 | 8-BR27-5 | 위 치 | 중들교 영천방향 |

| 내 용 | 거더 S2 재료분리 A=0.90㎡ | | |

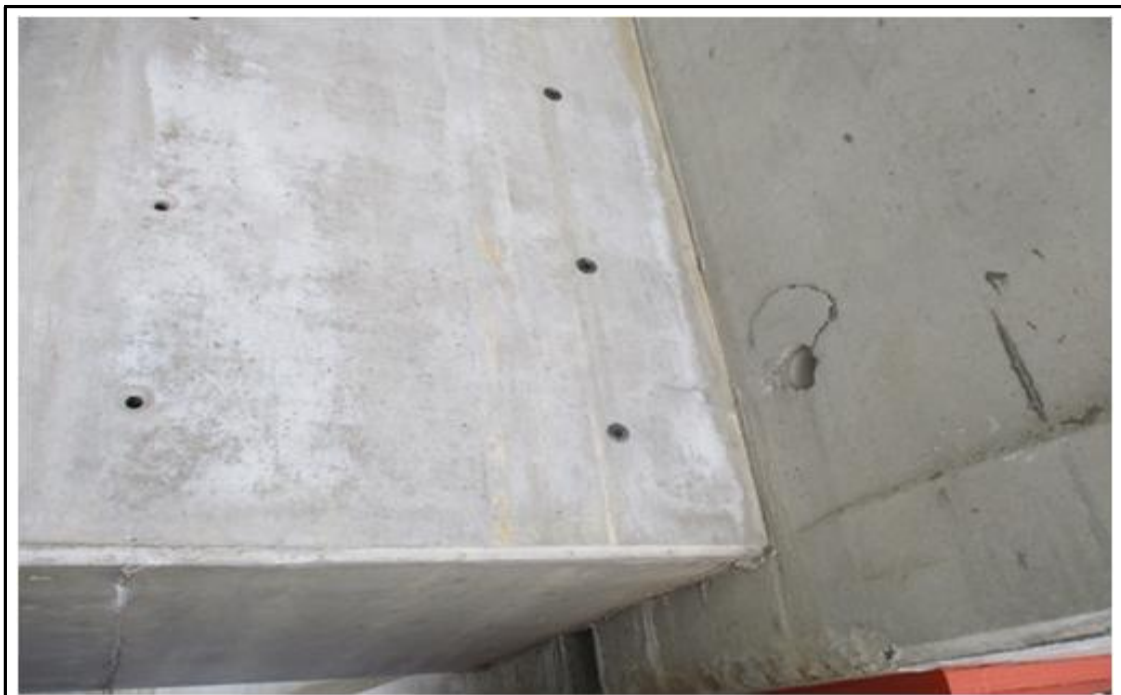
| 사진번호 | 8-BR27-7 | 위 치 | 중들교 영천방향 |

| 내 용 | 가로보 S2 박리 A=0.08㎡ | | |

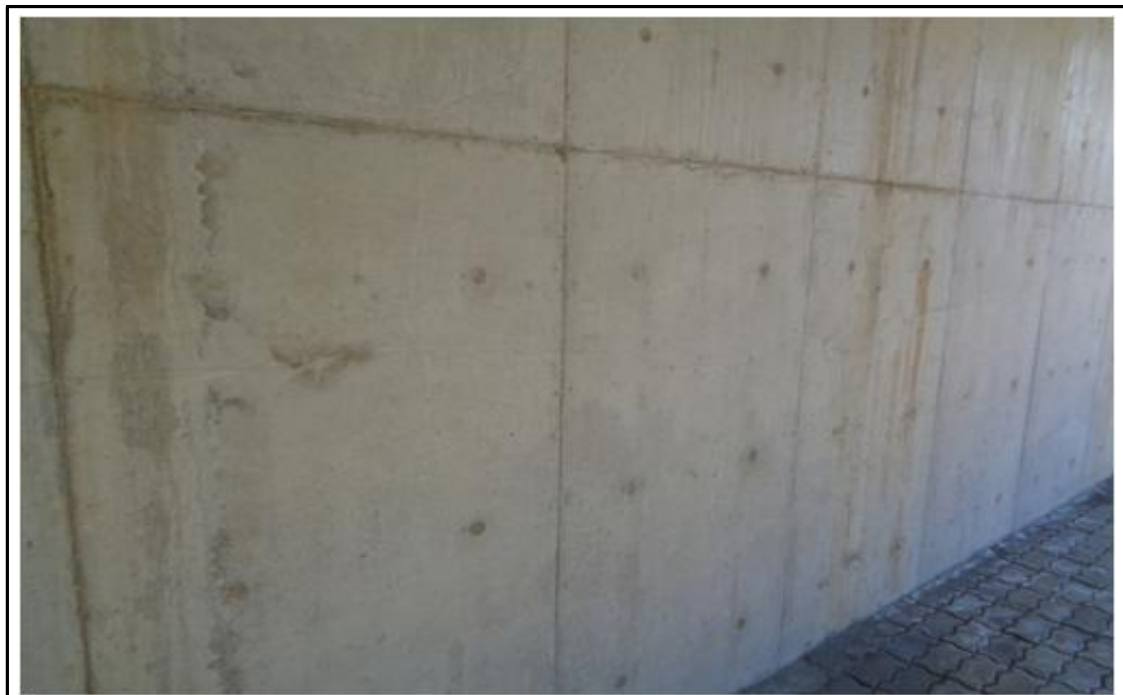
| 사진번호 | 8-BR27-9 | 위 치 | 중들교 영천방향 |

| 내 용 | 교대 A2 망상균열 A=20.00㎡ | | |

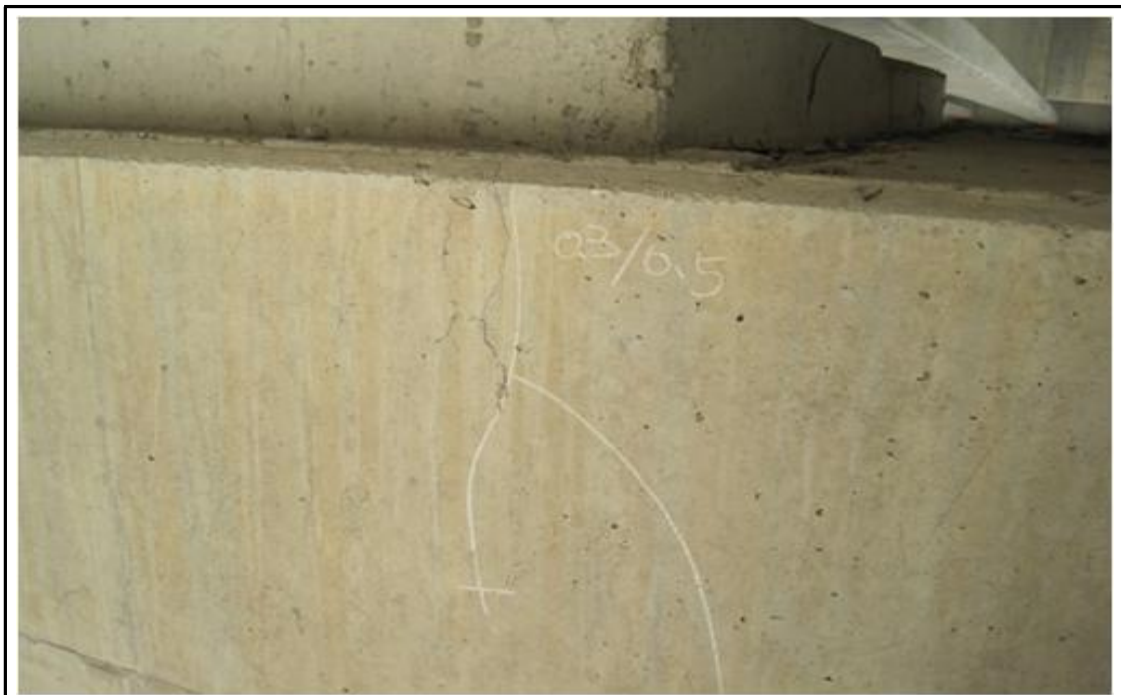
| 사진번호 | 8-BR27-11 | 위 치 | 중들교 영천방향 |

| 내 용 | 교각 P2 균열(폭0.3mm이상) | | |

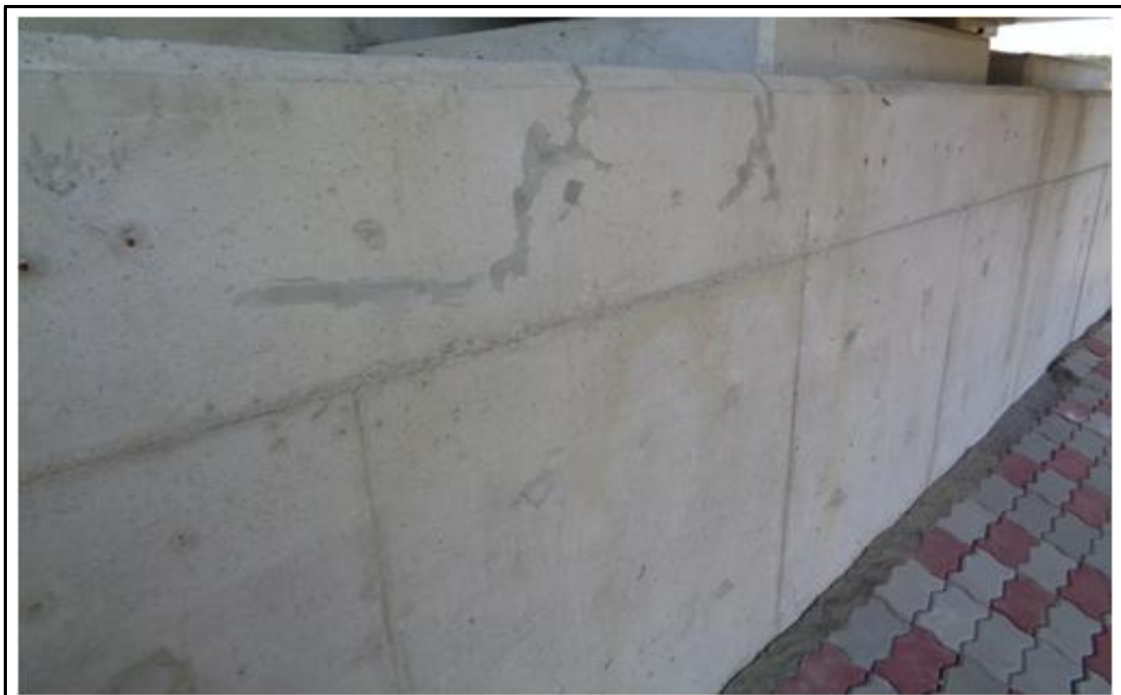
| 사진번호 | 8-BR28-1 | 위 치 | 화산JCT R-A교 |

| 내 용 | 교대 A1, A2 망상균열 A=6.00㎡ | | |

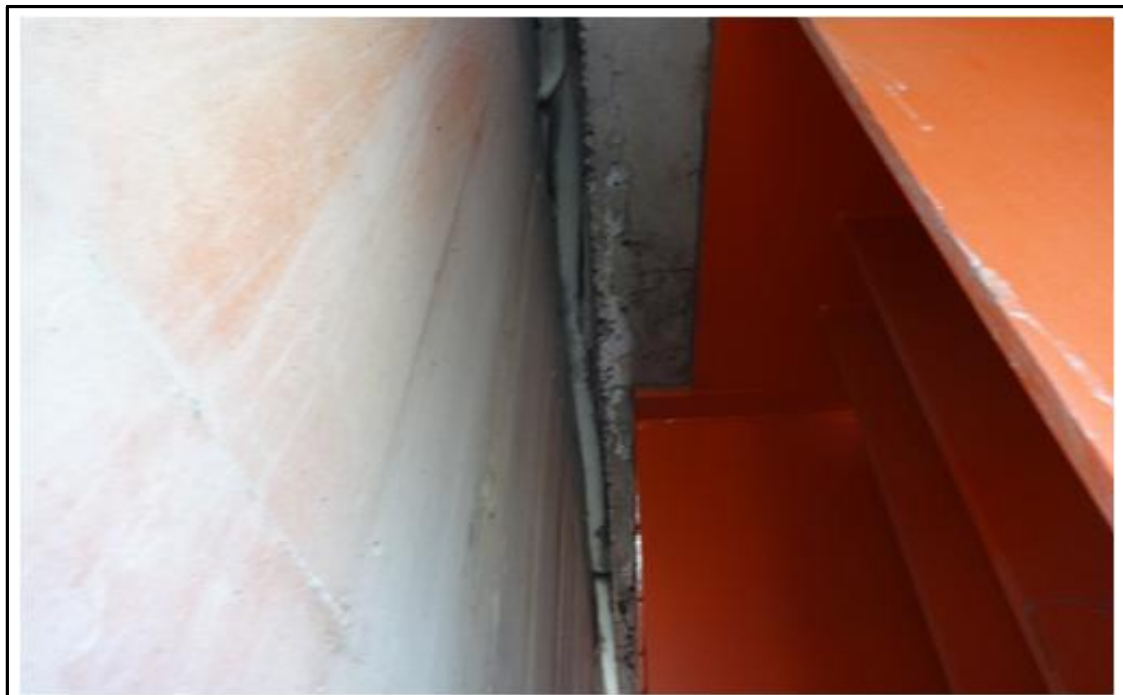
| 사진번호 | 8-BR29-1 | 위 치 | 화산JCT R-A1교 |

| 내 용 | 바닥판하면 S1 균열부백태 A=0.60㎡ | | |

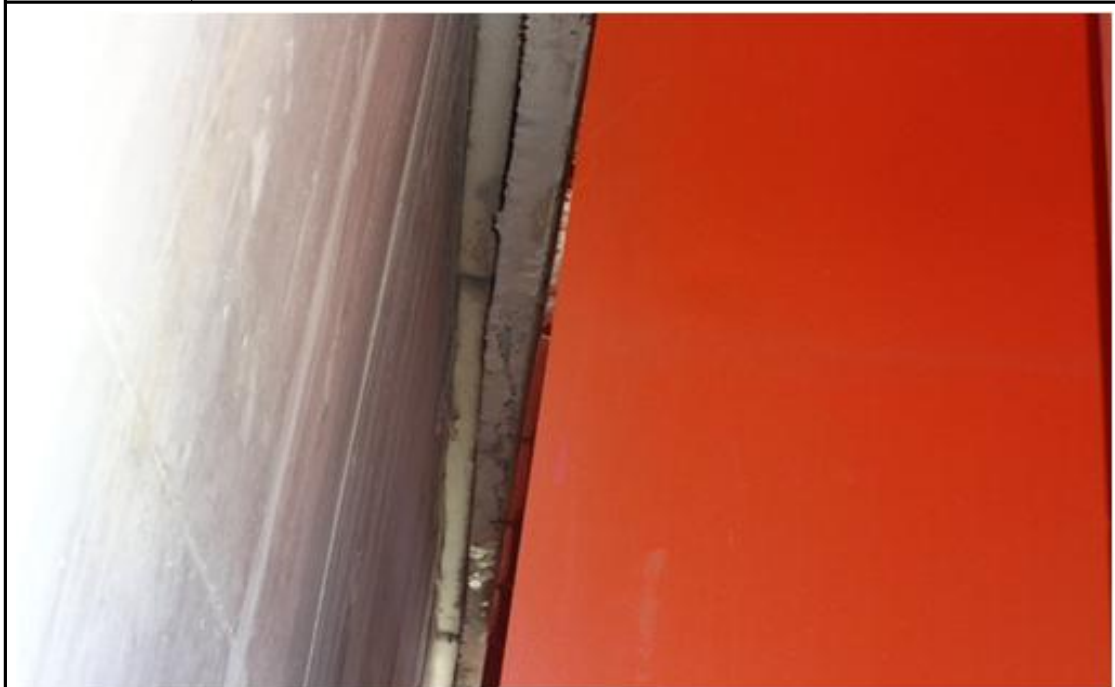
| 사진번호 | 8-BR29-2 | 위 치 | 화산JCT R-A1교 |

| 내 용 | 바닥판하면 S1 파손 A=0.60㎡ | | |

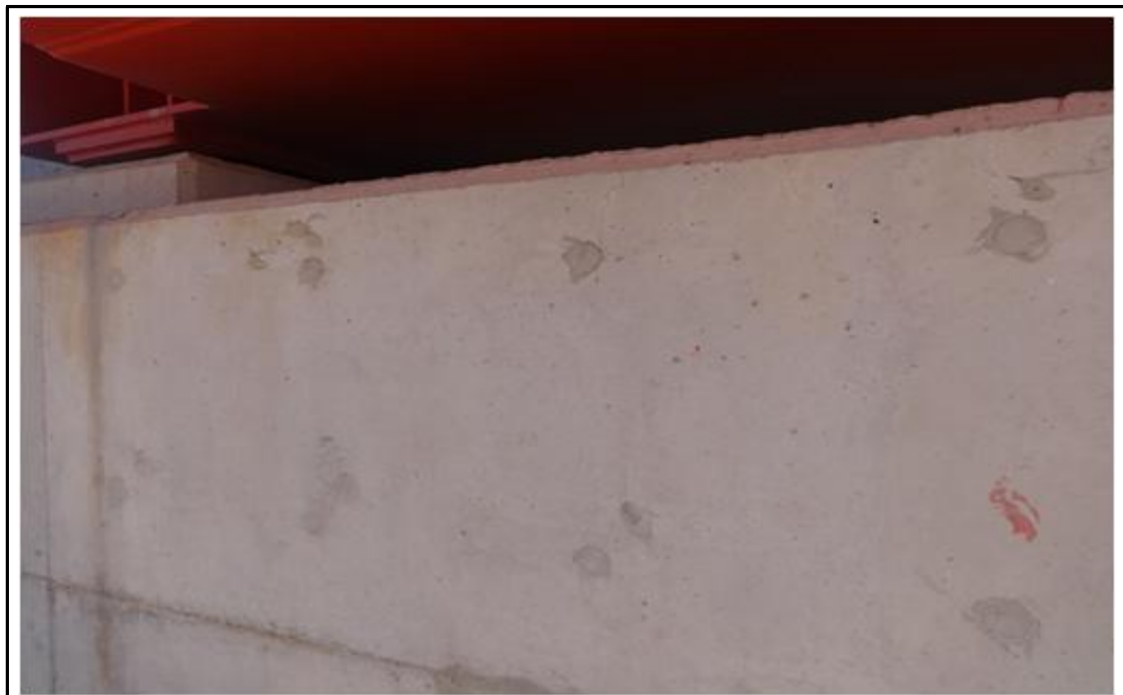
| 사진번호 | 8-BR29-3 | 위 치 | 화산JCT R-A1교 |

| 내 용 | 교대 A1, A2 균열(폭0.3mm미만) | | |

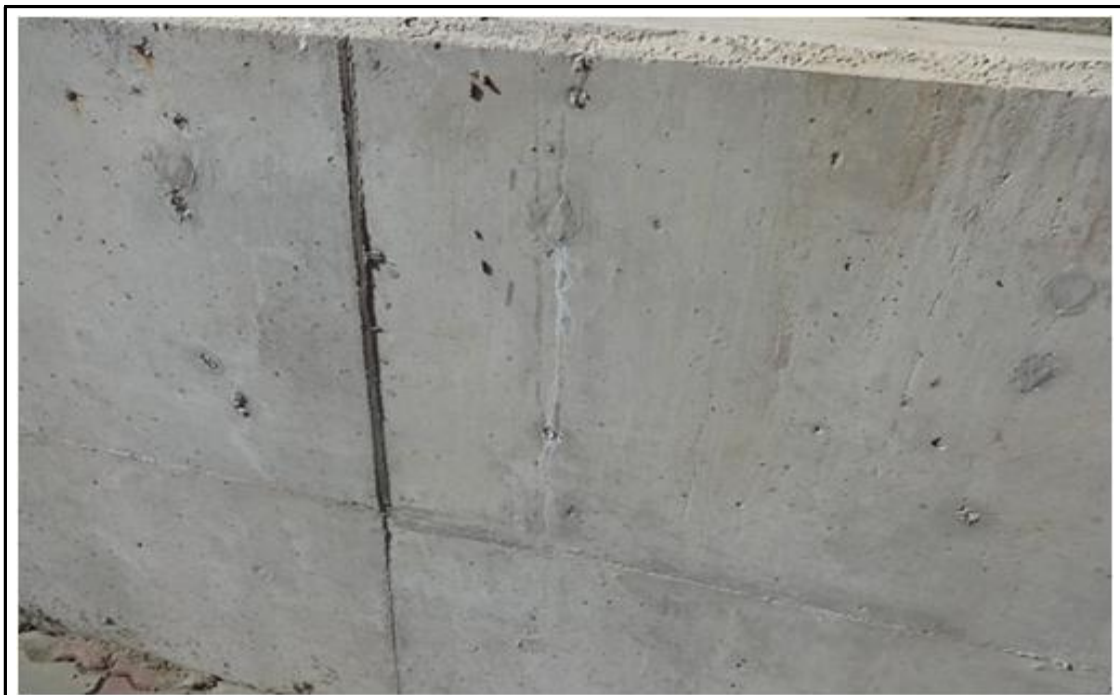
| 사진번호 | 8-BR29-5 | 위 치 | 화산JCT R-A1교 |

| 내 용 | 교대 A2 백태 A=0.05㎡ | | |

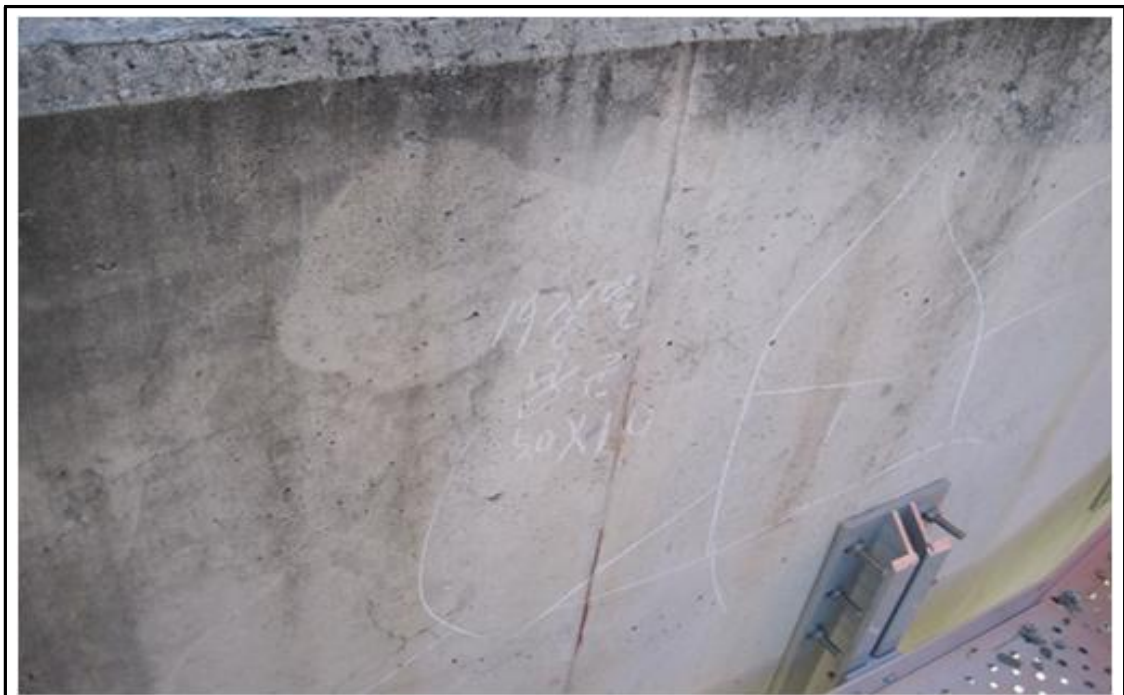
| 사진번호 | 8-BR29-7 | 위 치 | 화산JCT R-A1교 |

| 내 용 | 교각 P2, P5 망상균열 A=20.00㎡ | | |
