# **1, 2 종 시 설 물 하 자 보 고 서**

**< 8공구 >**

**2020. 06**

**상주영천고속도로주식회사**

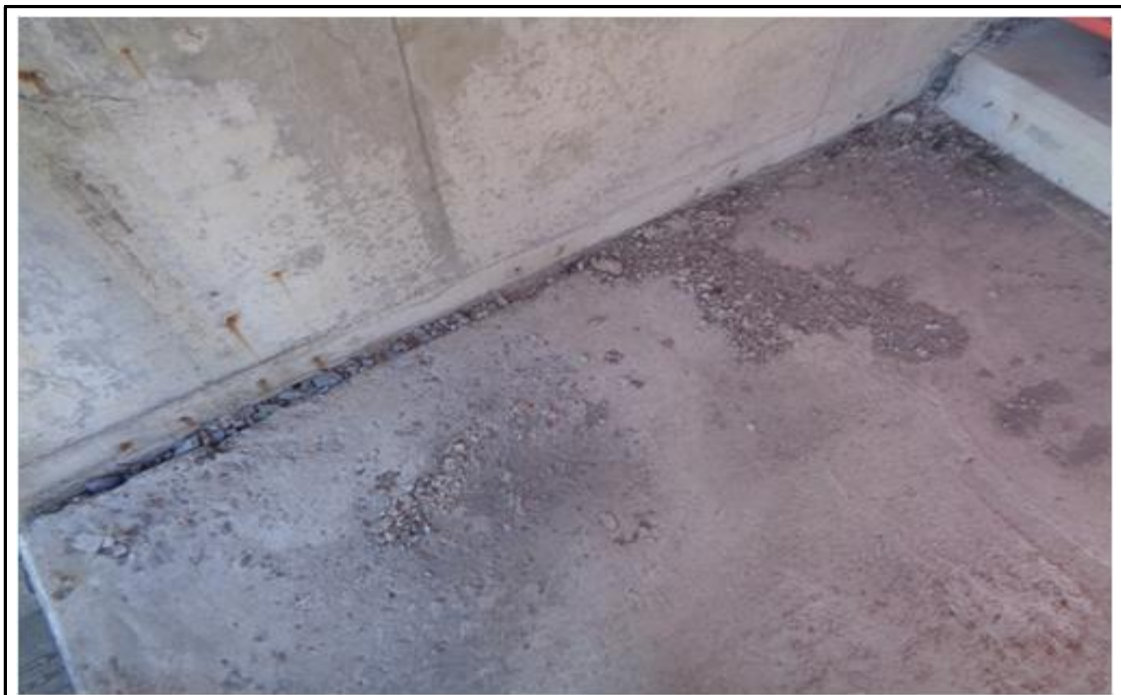
| 사진번호 | 8-BR30-1 | 위 치 | 화산JCT R-H교 |

| 내 용 | 교대 A1 박리 A=0.50 m <sup>2</sup> | | |

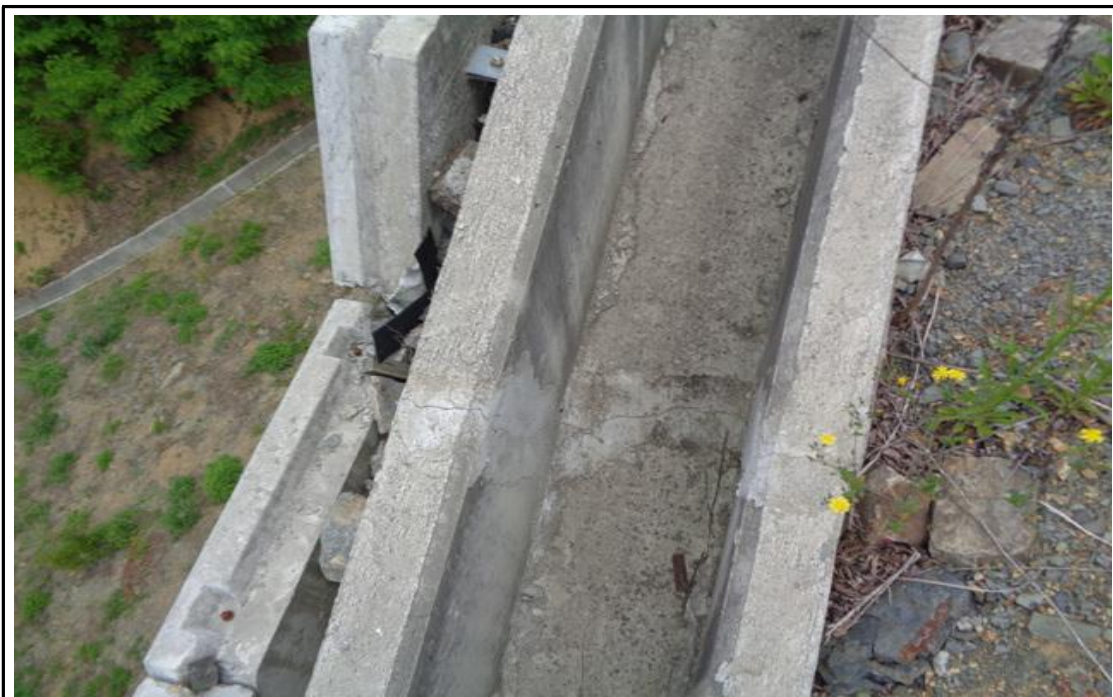
| 사진번호 | 8-RW13-1 | 위 치 | 패널식옹벽13 |

| 내 용 | 배수시설 배수로 S1~S6 L=3.5m | | |

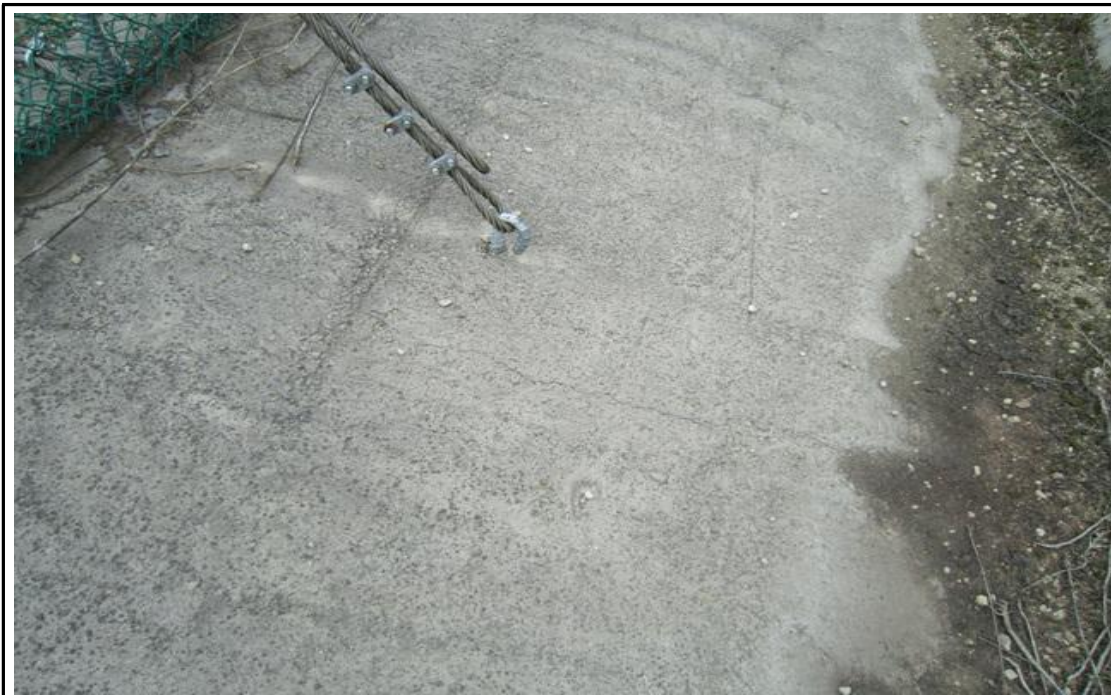
| 사진번호 | 8-SL44-1 | 위 치 | 상주절토44 |

| 내 용 | STA 66.52~66.59k 소단배수로 균열 L=10.0m | | |

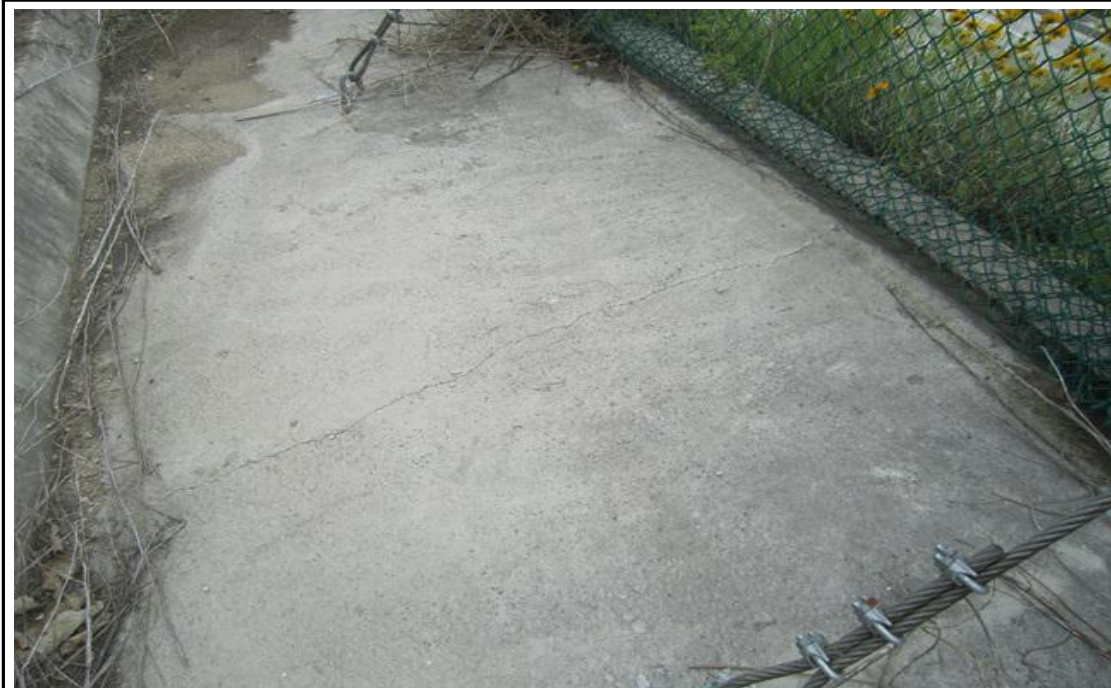
| 사진번호 | 8-SL44-2 | 위 치 | 상주절토44 |

| 내 용 | STA 66.52~66.59k 소단배수로 균열 L=10.0m | | |

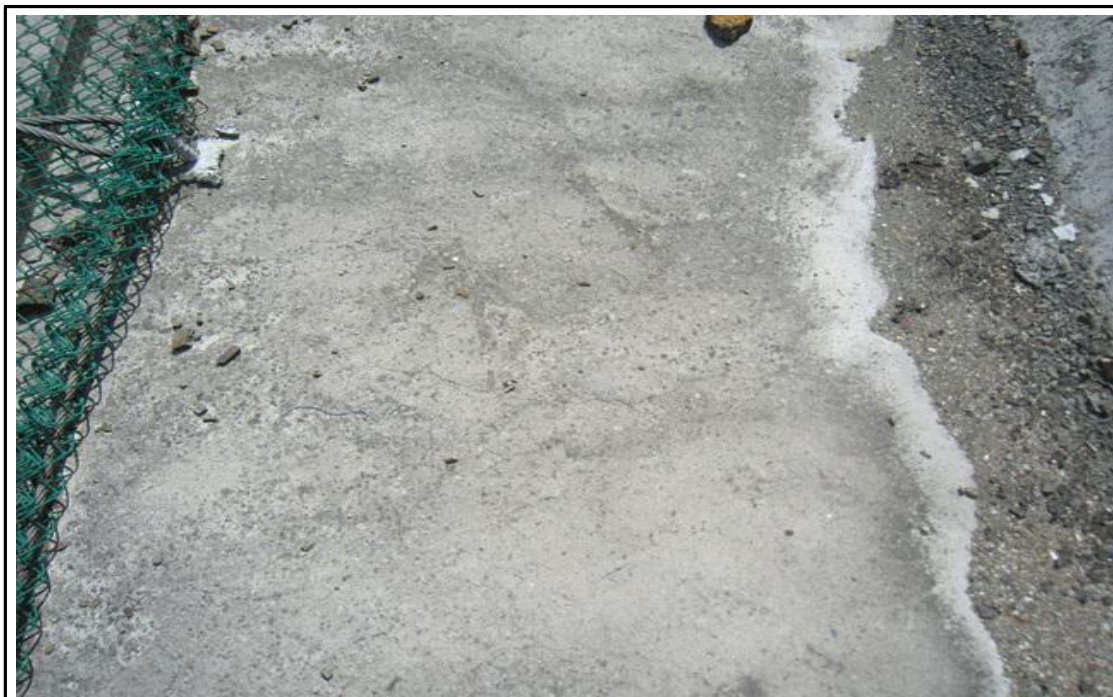
| 사진번호 | 8-SL45-1 | 위 치 | 영천절토45 |

| 내 용 | STA 69.13~69.20k 소단배수로 균열 L=16.0m | | |

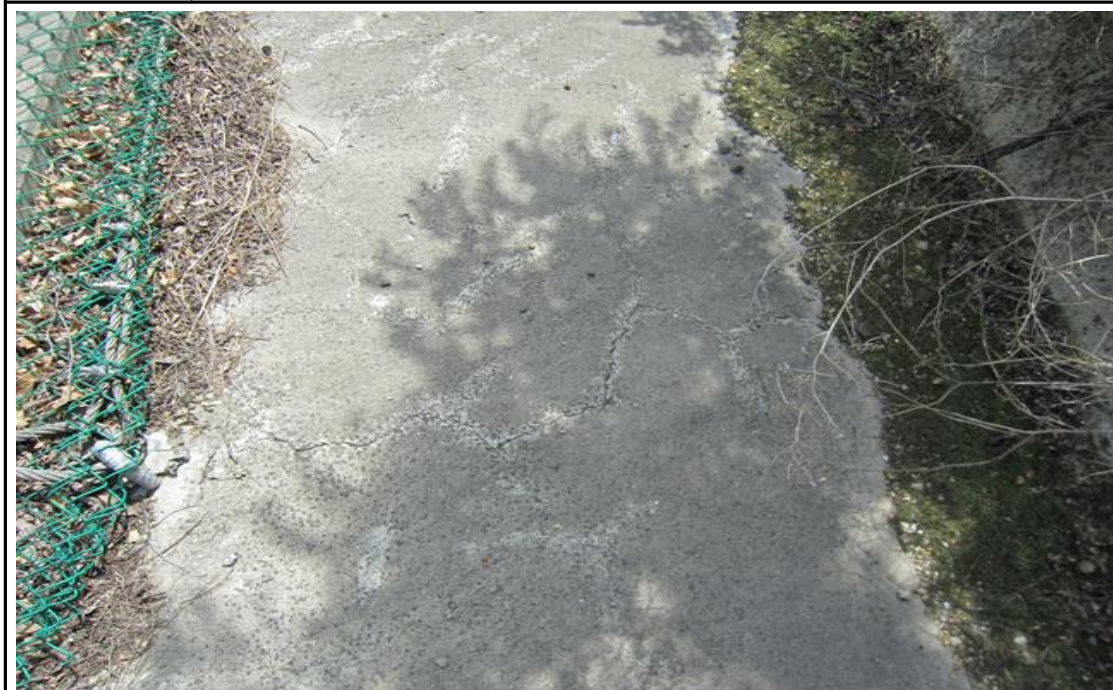
| 사진번호 | 8-SL45-2 | 위 치 | 영천절토45 |

| 내 용 | STA 69.13~69.20k 소단배수로 균열 L=16.0m | | |

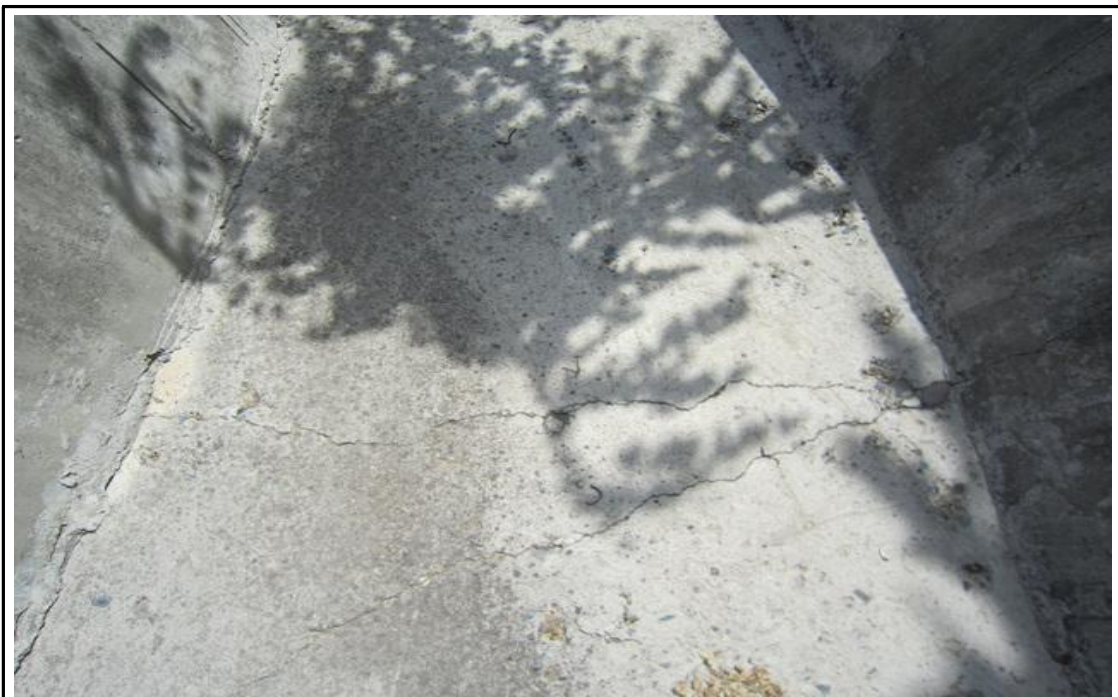
| 사진번호 | 8-SL45-3 | 위 치 | 영천절토45 |

| 내 용 | STA 69.22k 산마루측구 균열 L=1.5m | | |

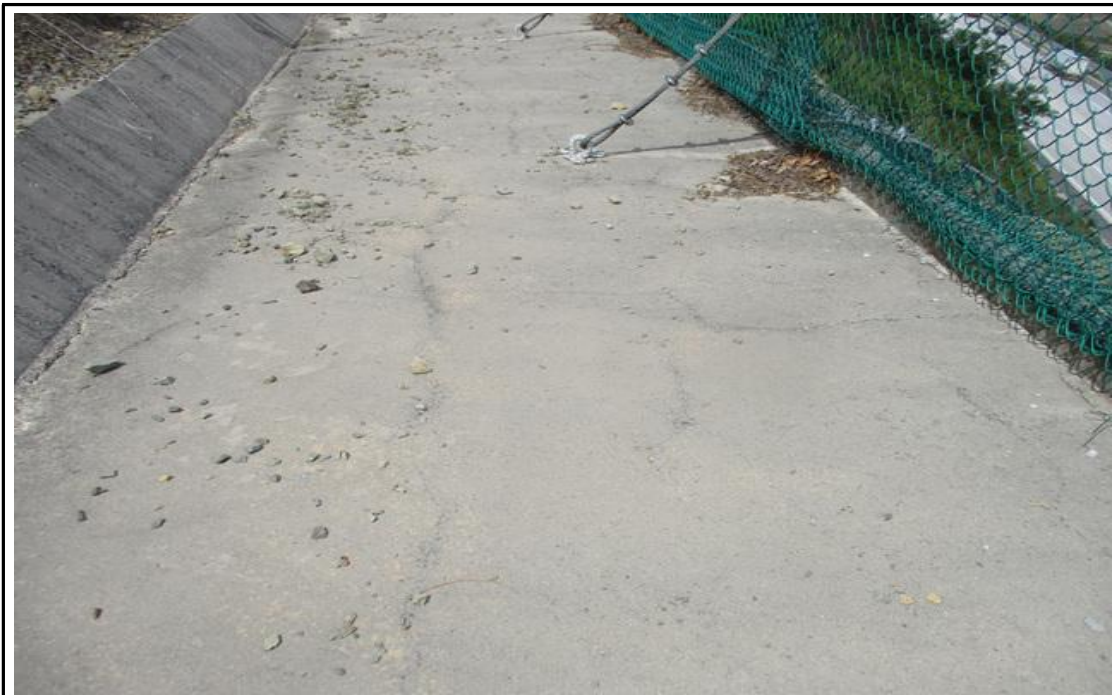
| 사진번호 | 8-SL46-1 | 위 치 | 영천절토46 |

| 내 용 | STA 70.12~70.21k 소단배수로 균열 L=42.0m | | |

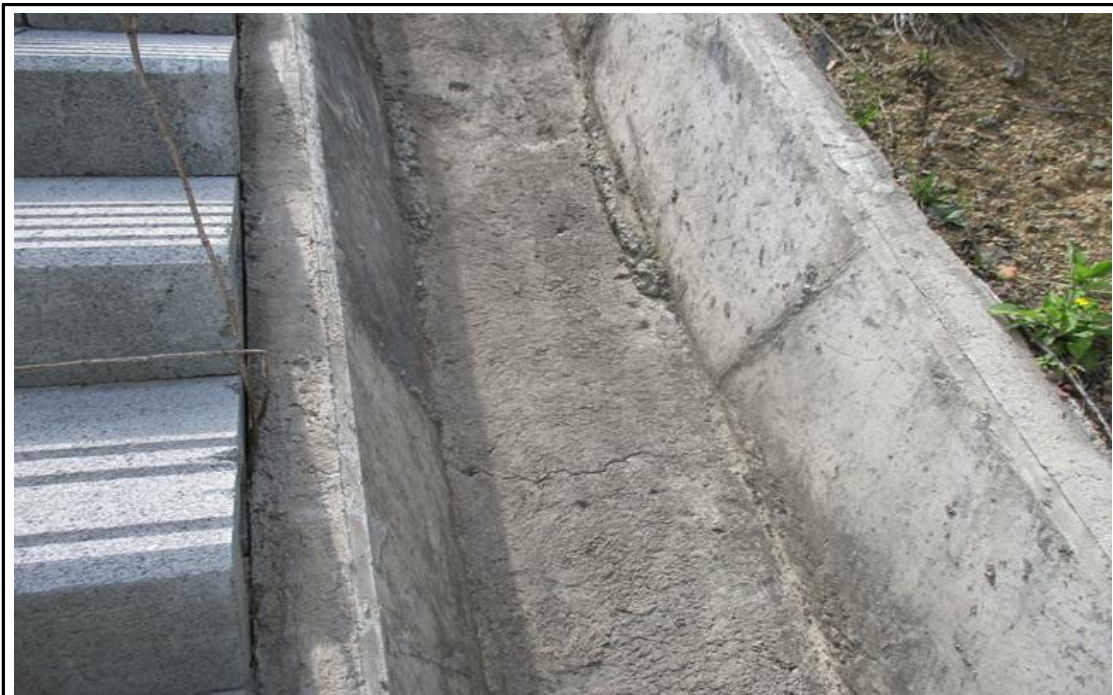
| 사진번호 | 8-SL46-3 | 위 치 | 영천절토46 |

| 내 용 | STA 70.30k 산마루측구 균열 L=0.5m | | |

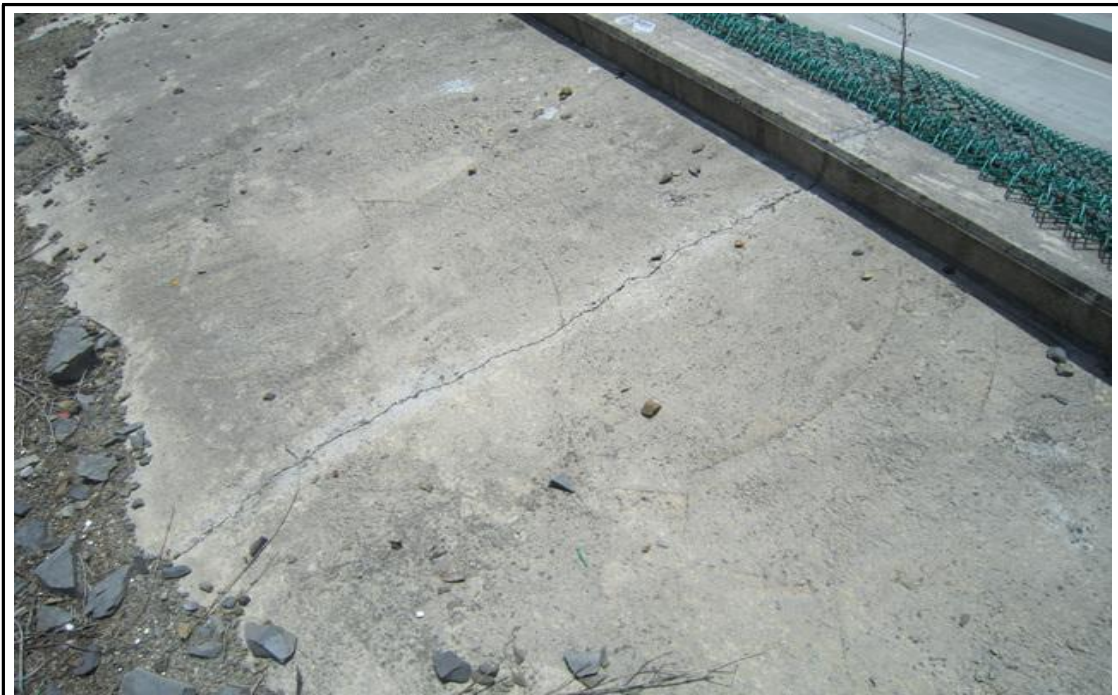
| 사진번호 | 8-SL47-1 | 위 치 | 상주절토47 |

| 내 용 | STA 70.65~70.74k 소단배수로 균열 L=14.0m | | |

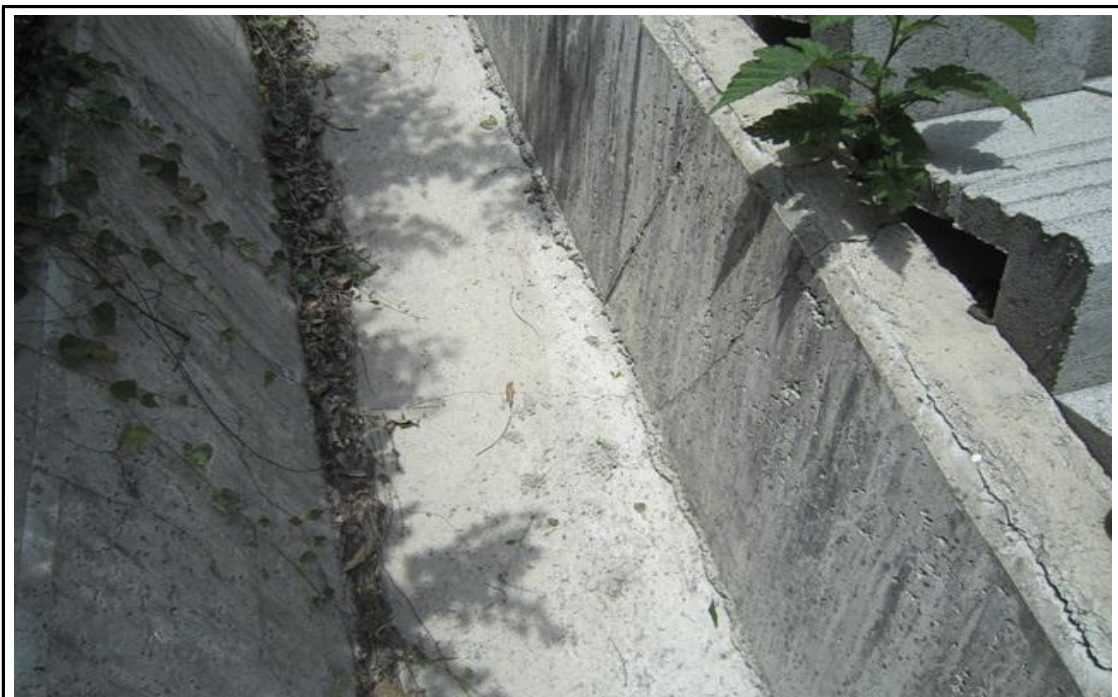
| 사진번호 | 8-SL47-3 | 위 치 | 상주절토47 |

| 내 용 | STA 70.75~70.77k 산마루측구 균열 L=8.5m | | |

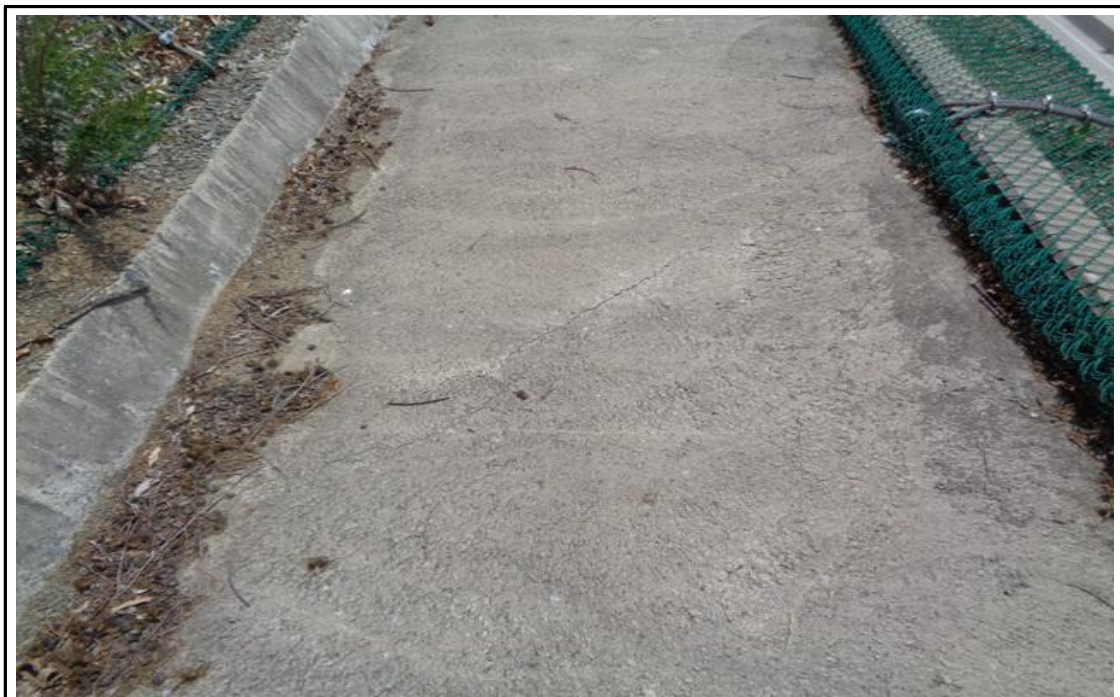
| 사진번호 | 8-SL50-1 | 위 치 | 상주절토50 |

| 내 용 | STA 71.54~71.60k 소단배수로 균열 L=4.0m | | |

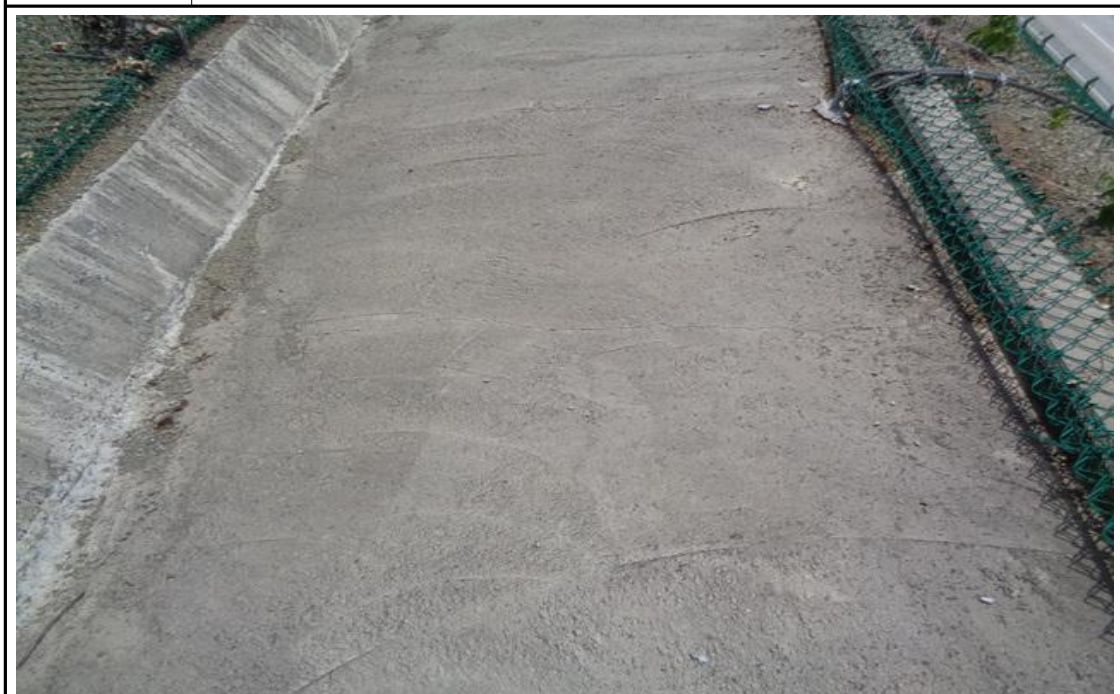
| 사진번호 | 8-SL50-2 | 위 치 | 상주절토50 |

| 내 용 | STA 71.54~71.60k 소단배수로 균열 L=4.0m | | |

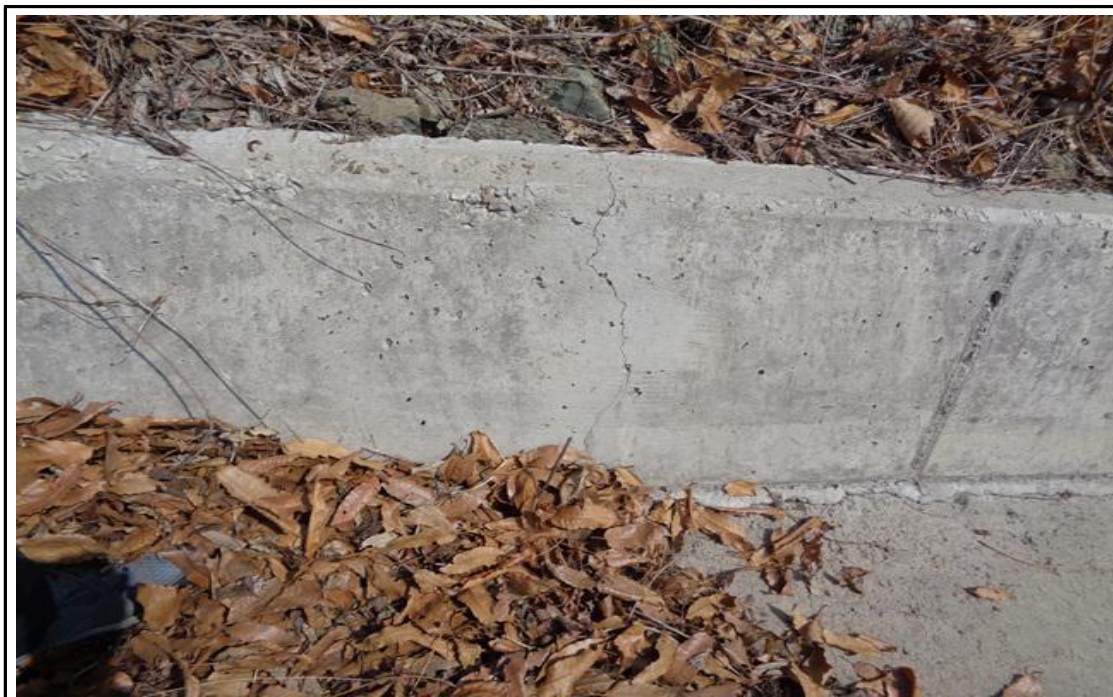
| 사진번호 | 8-SL50-3 | 위 치 | 상주절토50 |

| 내 용 | STA 71.64k 산마루측구 균열 L=1.5m | | |

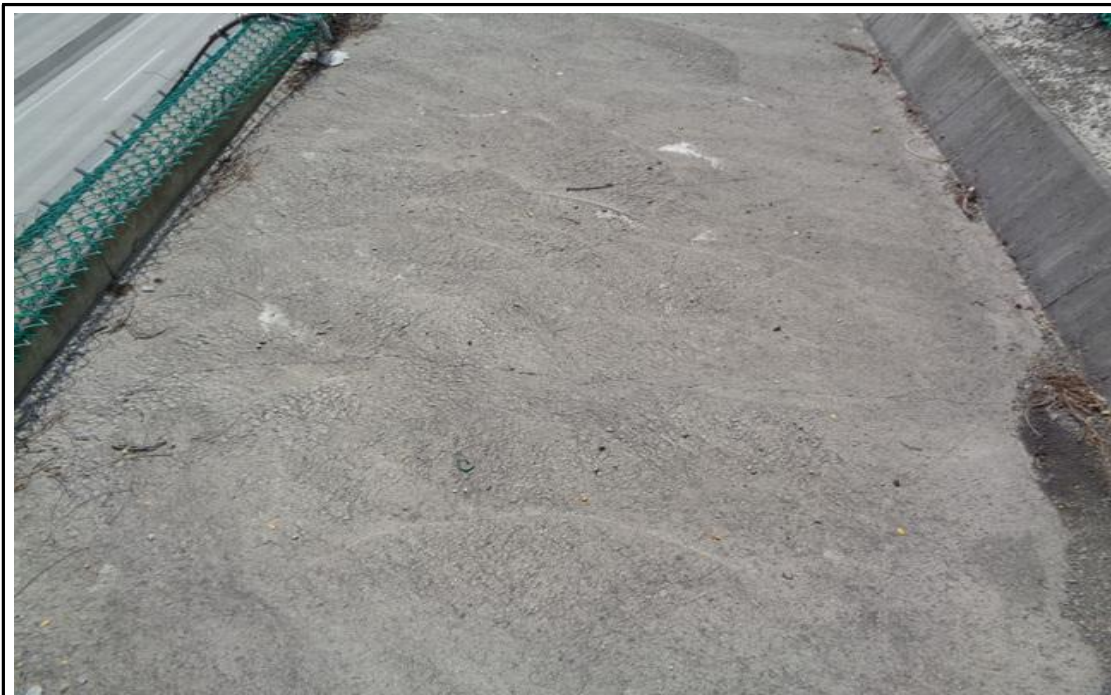
| 사진번호 | 8-SL51-1 | 위 치 | 영천절토51 |

| 내 용 | STA 72.46~72.48k 소단배수로 균열 L=8.0m | | |

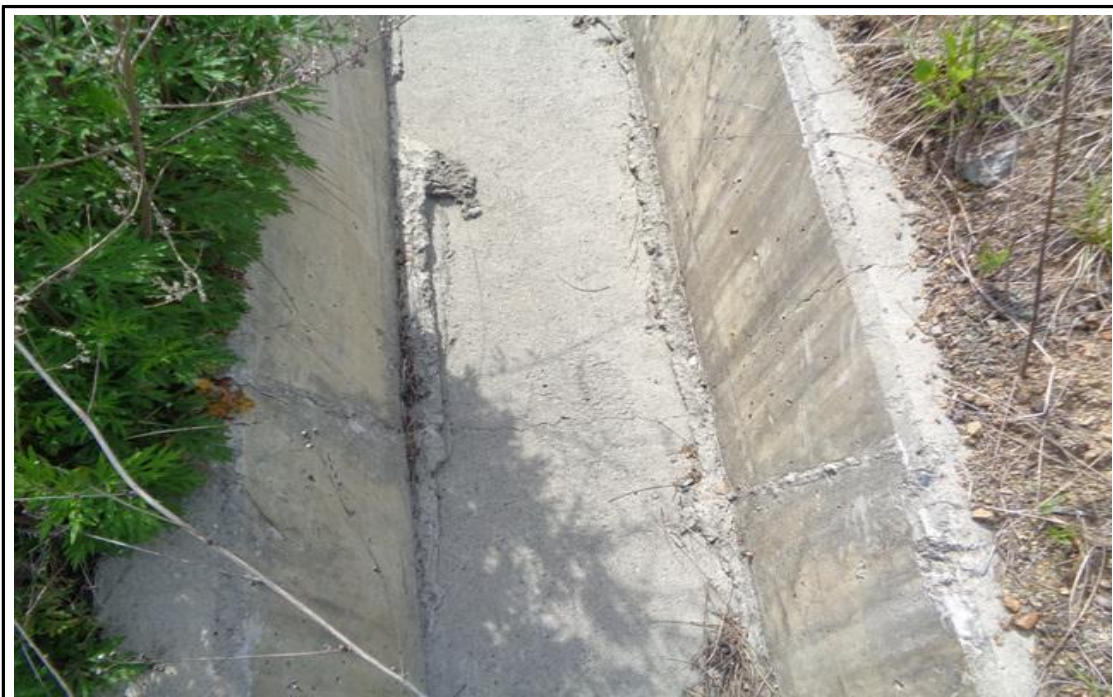
| 사진번호 | 8-SL51-3 | 위 치 | 영천절토51 |

| 내 용 | STA 72.38k 산마루측구 균열 L=1.5m | | |

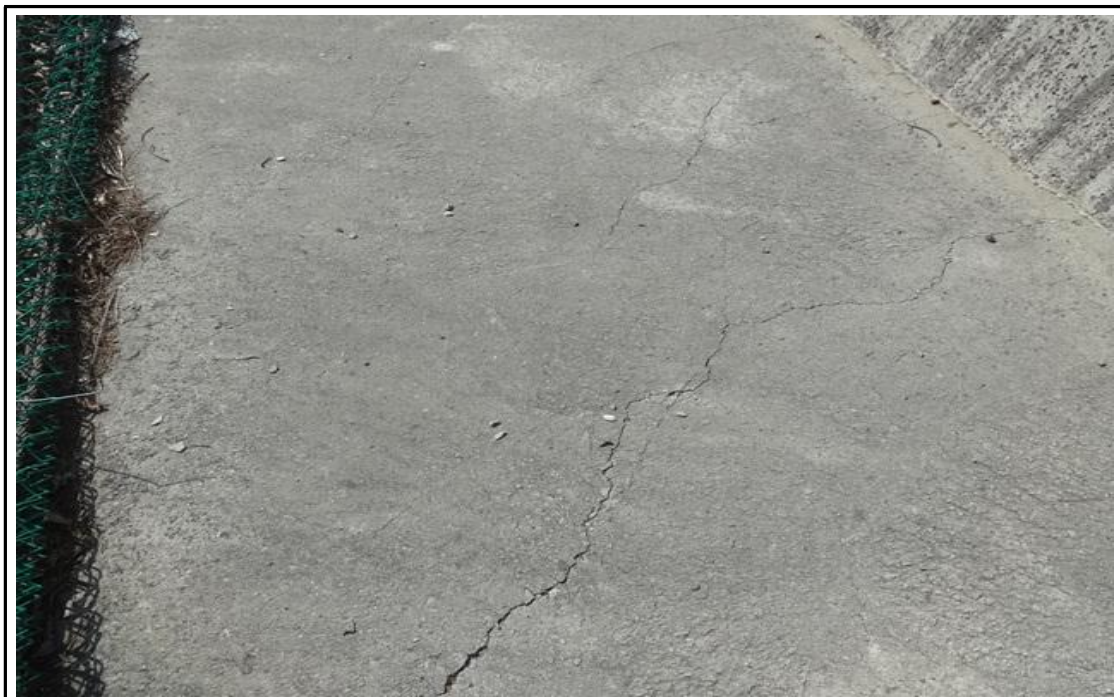
| 사진번호 | 8-SL52-1 | 위 치 | 영천절토52 |

| 내 용 | STA 72.88~72.92k 소단배수로 균열 L=60.0m | | |

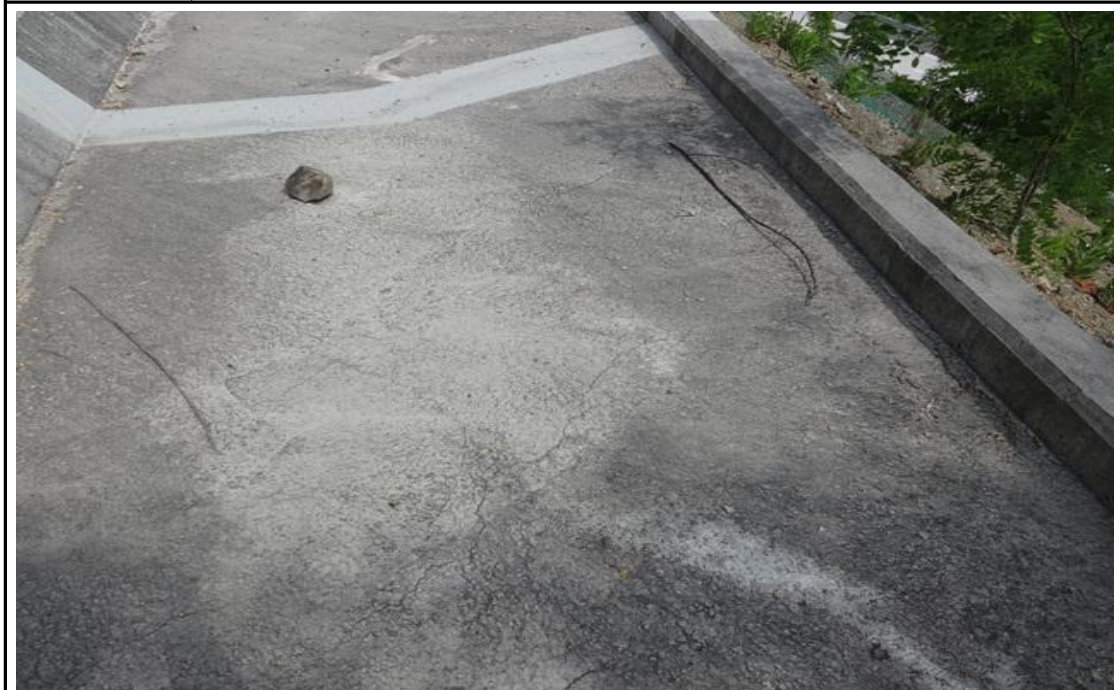
| 사진번호 | 8-SL52-2 | 위 치 | 영천절토52 |

| 내 용 | STA 72.88~72.92k 소단배수로 균열 L=60.0m | | |

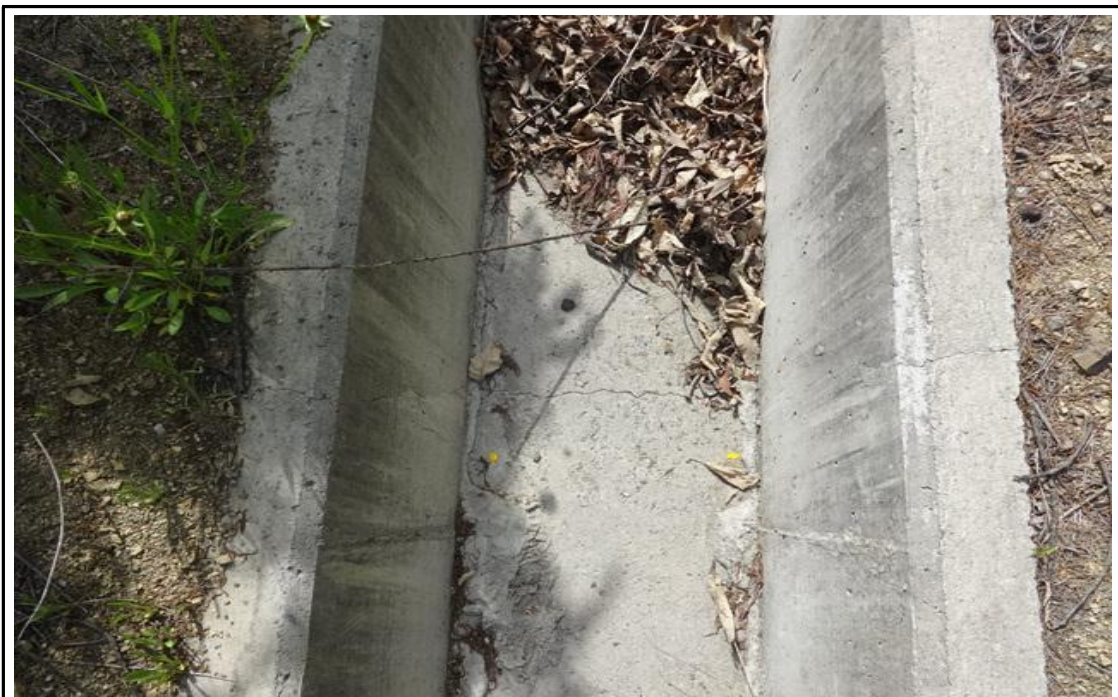
| 사진번호 | 8-SL52-3 | 위 치 | 영천절토52 |

| 내 용 | STA 72.81k 산마루측구 균열 L=1.0m | | |

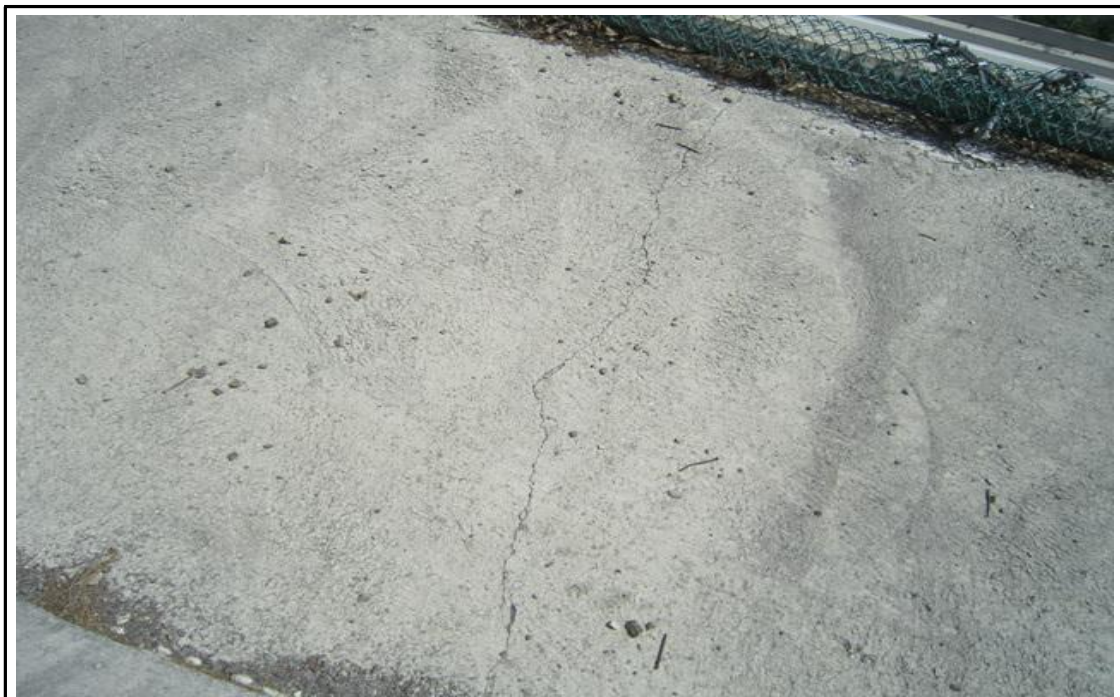
| 사진번호 | 8-SL53-2 | 위 치 | 영천절토53 |

| 내 용 | STA 73.44~73.49k 소단배수로 균열 L=12.0m | | |

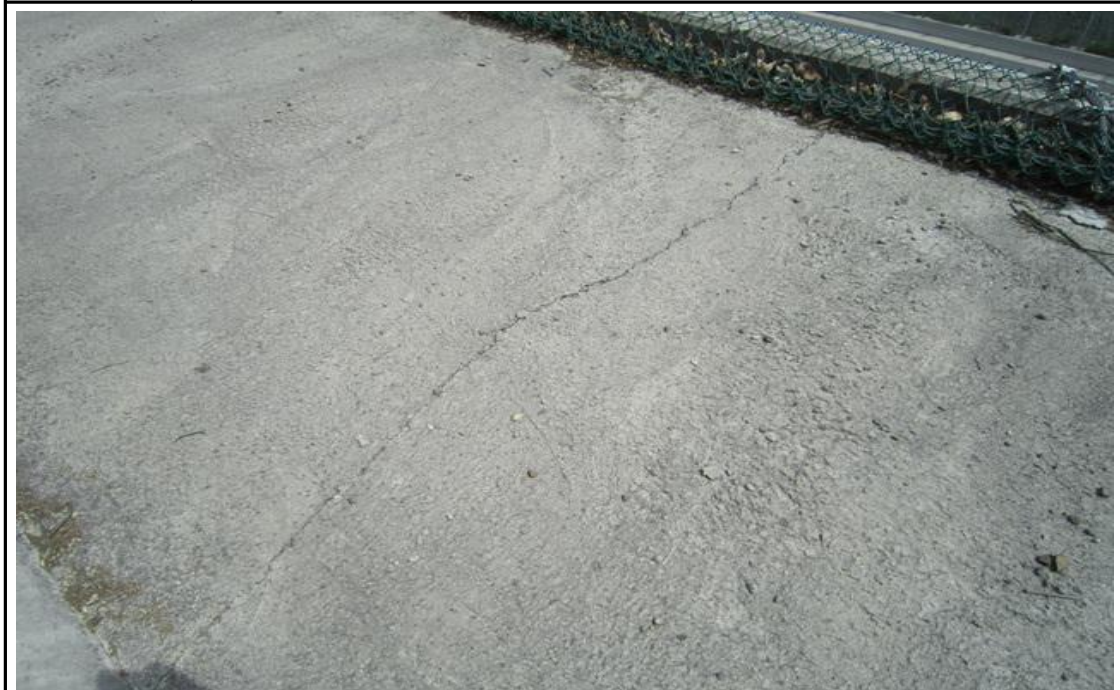
| 사진번호 | 8-SL53-3 | 위 치 | 영천절토53 |

| 내 용 | STA 73.44~73.49k 소단배수로 균열 L=12.0m | | |

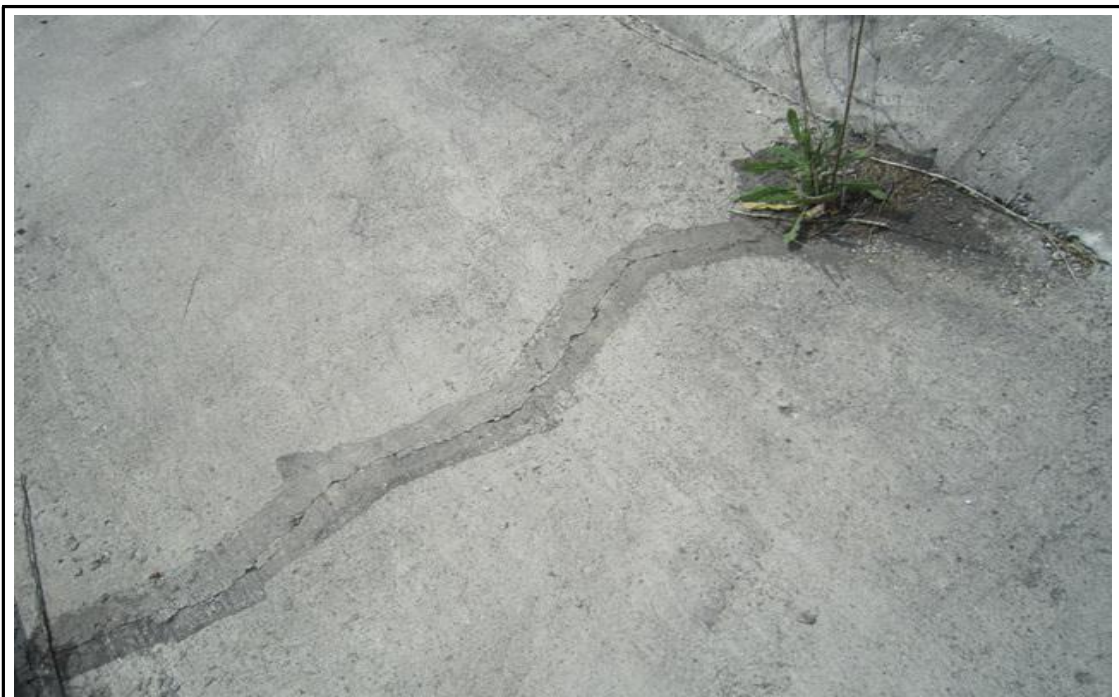
| 사진번호 | 8-SL54-1 | 위 치 | 영천절토54 |

| 내 용 | STA 74.36~74.47k 소단배수로 균열 L=12.5m | | |

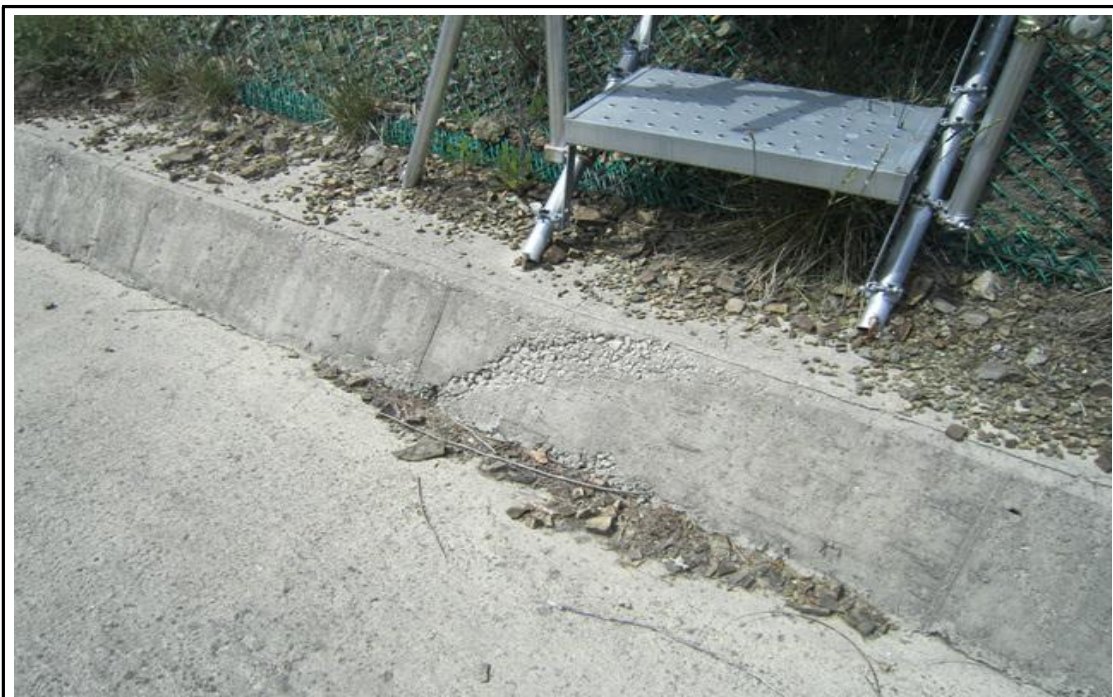
| 사진번호 | 8-SL54-3 | 위 치 | 영천절토54 |

| 내 용 | STA 74.42k 소단배수로 재료분리 A=0.25㎡ | | |

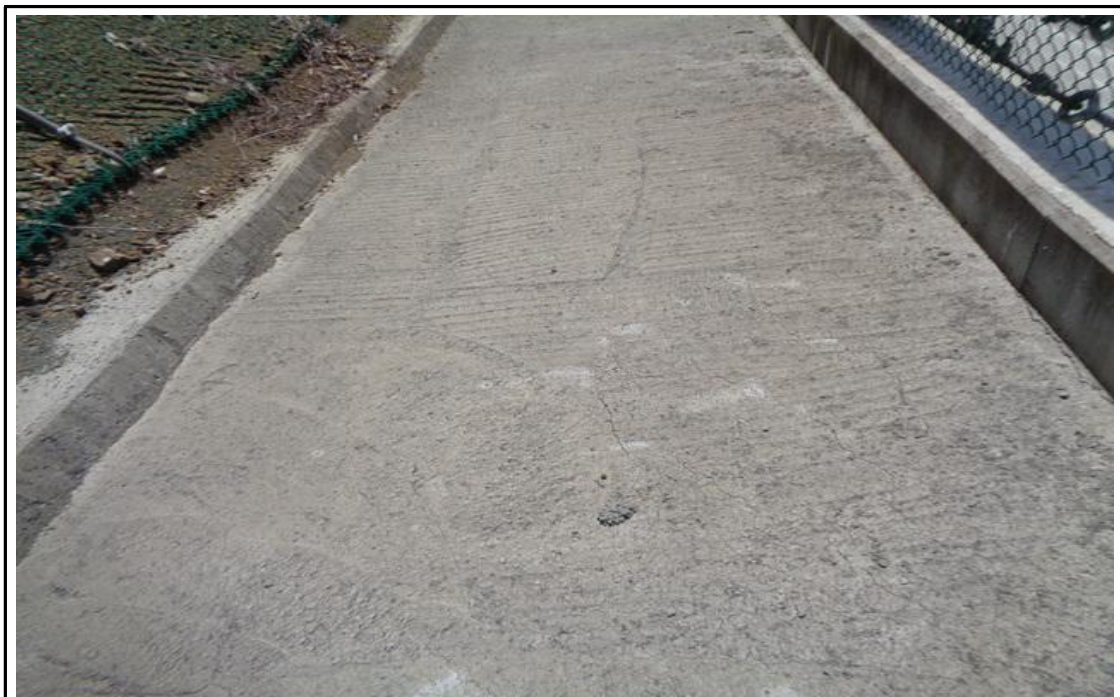
| 사진번호 | 8-SL56-1 | 위 치 | 상주절토56 |

| 내 용 | STA 75.01~75.02k 소단배수로 망상균열 A=20.0㎡ | | |

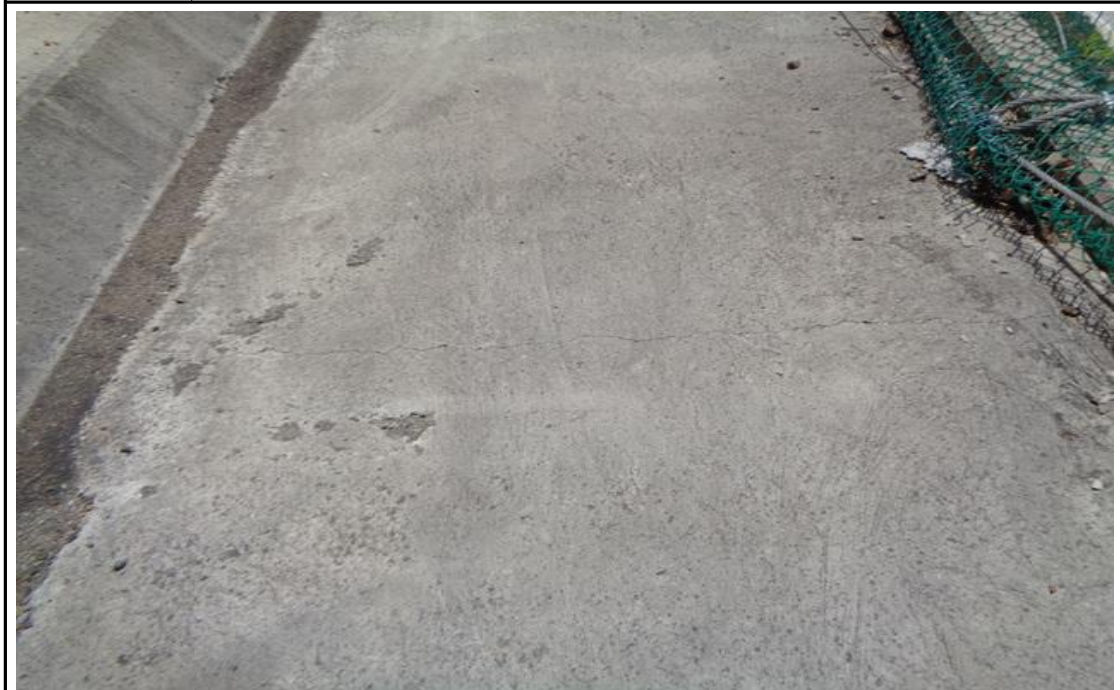
| 사진번호 | 8-SL56-2 | 위 치 | 상주절토56 |

| 내 용 | STA 75.05k 소단배수로 균열 L=4.0m | | |

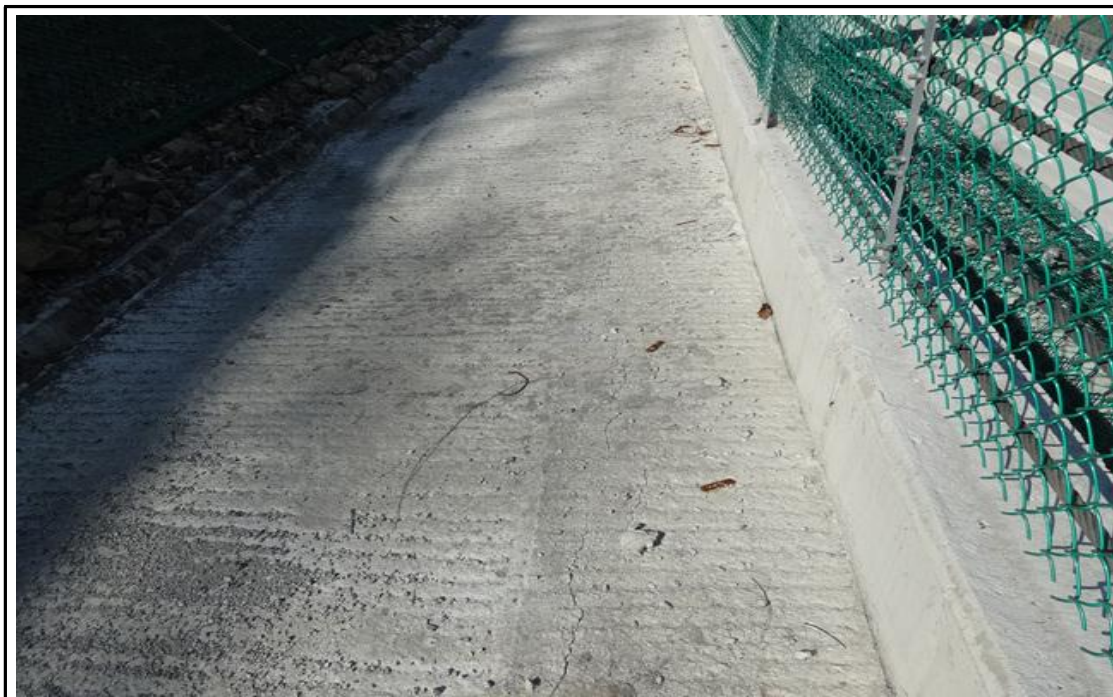
| 사진번호 | 8-SL57-1 | 위 치 | 영천절토57 |

| 내 용 | STA 75.25k 소단배수로 망상균열 A=20.0㎡ | | |

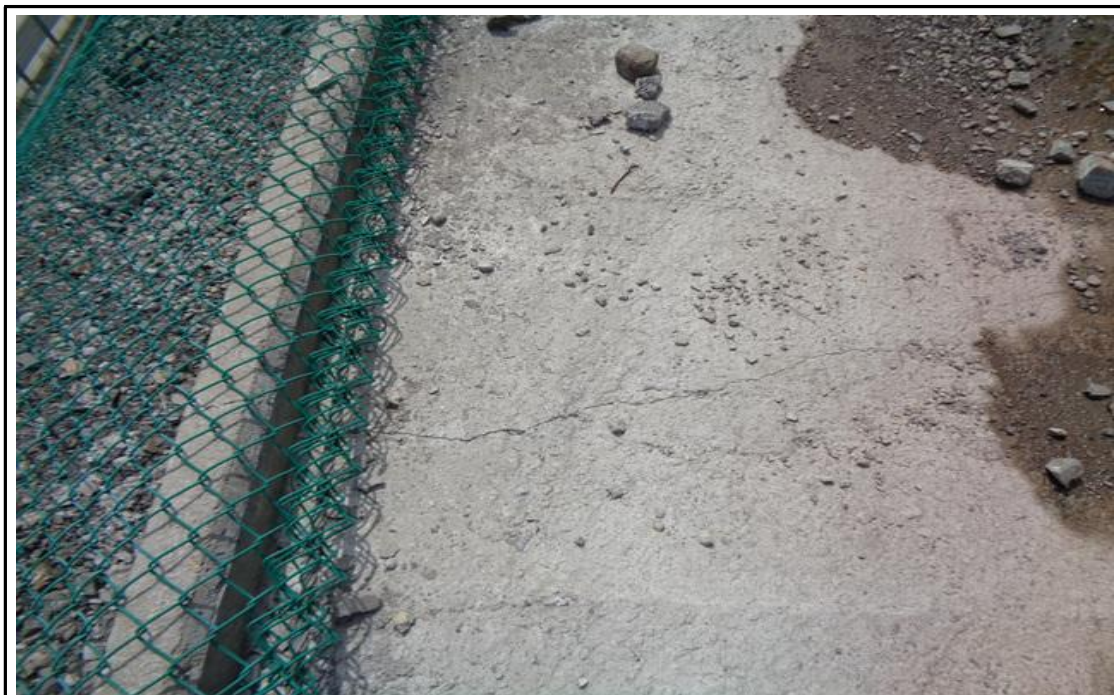
| 사진번호 | 8-SL57-2 | 위 치 | 영천절토57 |

| 내 용 | STA 75.21k 소단배수로 균열 L=2.0m | | |

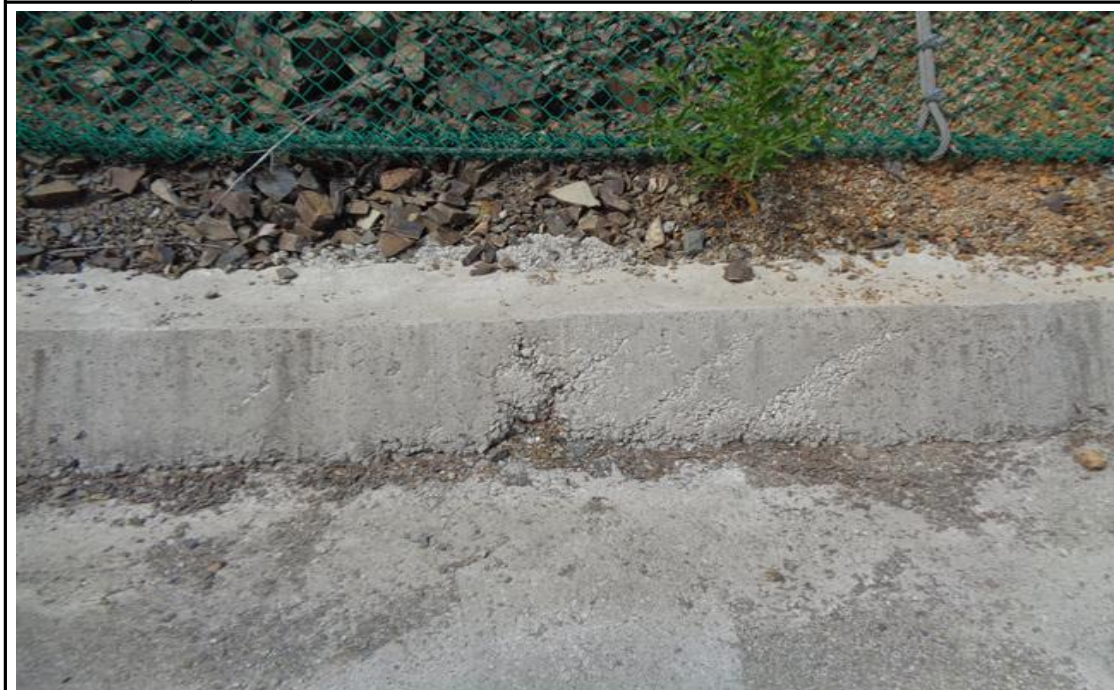
| 사진번호 | 8-SL57-3 | 위 치 | 영천절토57 |

| 내 용 | STA 75.34k 소단배수로 재료분리 A=1.5㎡ | | |

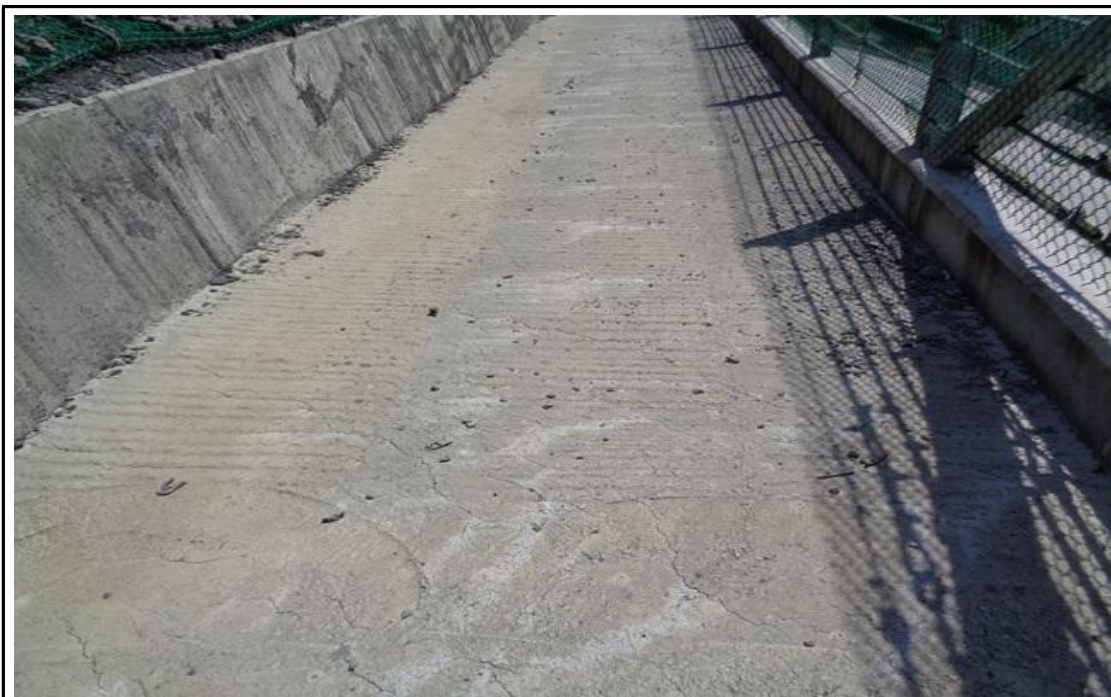
| 사진번호 | 8-SL58-1 | 위 치 | 영천절토58 |

| 내 용 | STA 0+124 소단배수로 망상균열 A=40.0㎡ | | |
