# **1, 2 종 시 설 물 하 자 보 고 서**

**< 8공구 >**

**2020. 06**

**상주영천고속도로주식회사**

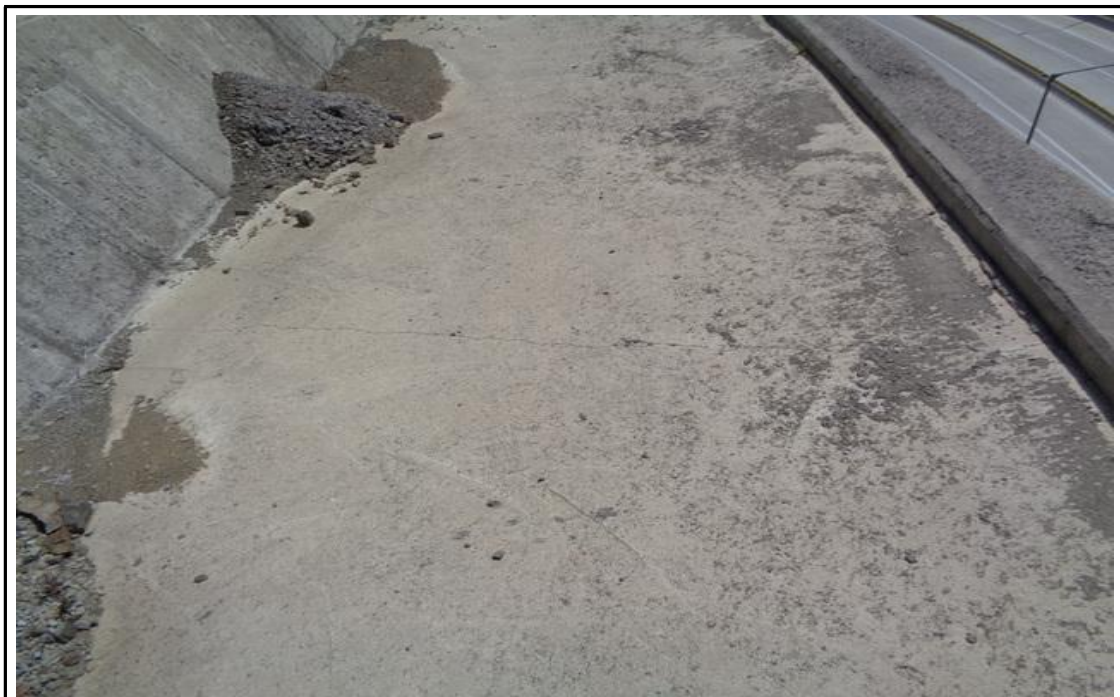
| 사진번호 | 8-SL58-3 | 위 치 | 영천절토58 |

| 내 용 | STA 0+990~1+128 소단배수로 균열 L=18.0m | | |

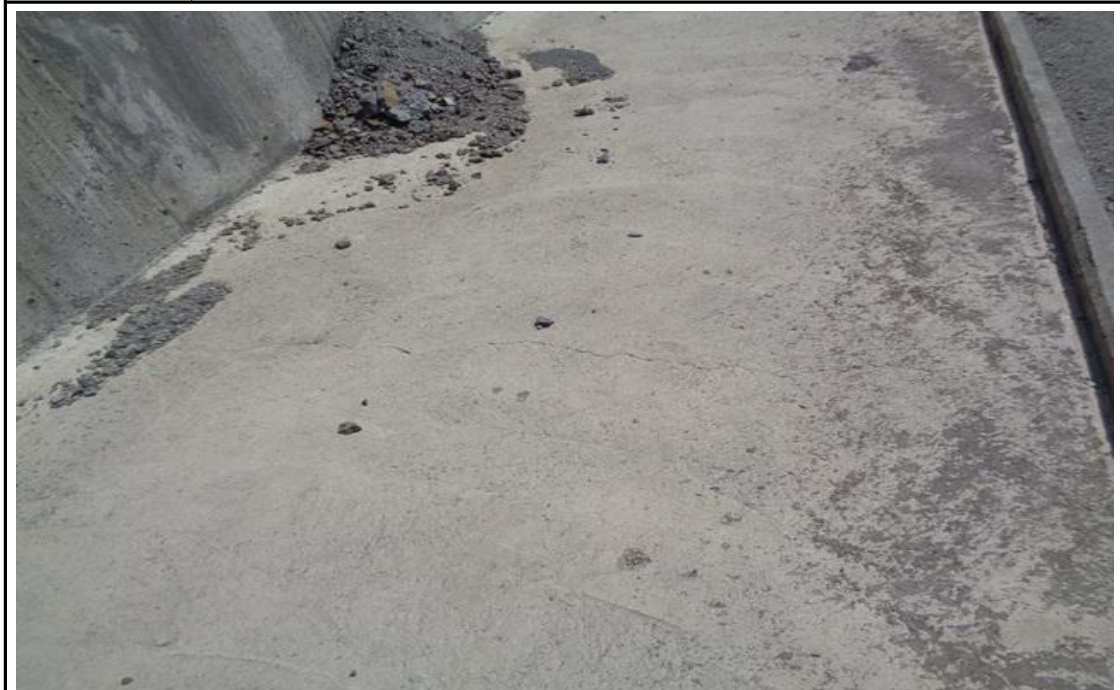
| 사진번호 | 8-SL58-4 | 위 치 | 영천절토58 |

| 내 용 | STA 0+990~1+128 소단배수로 균열 L=18.0m | | |

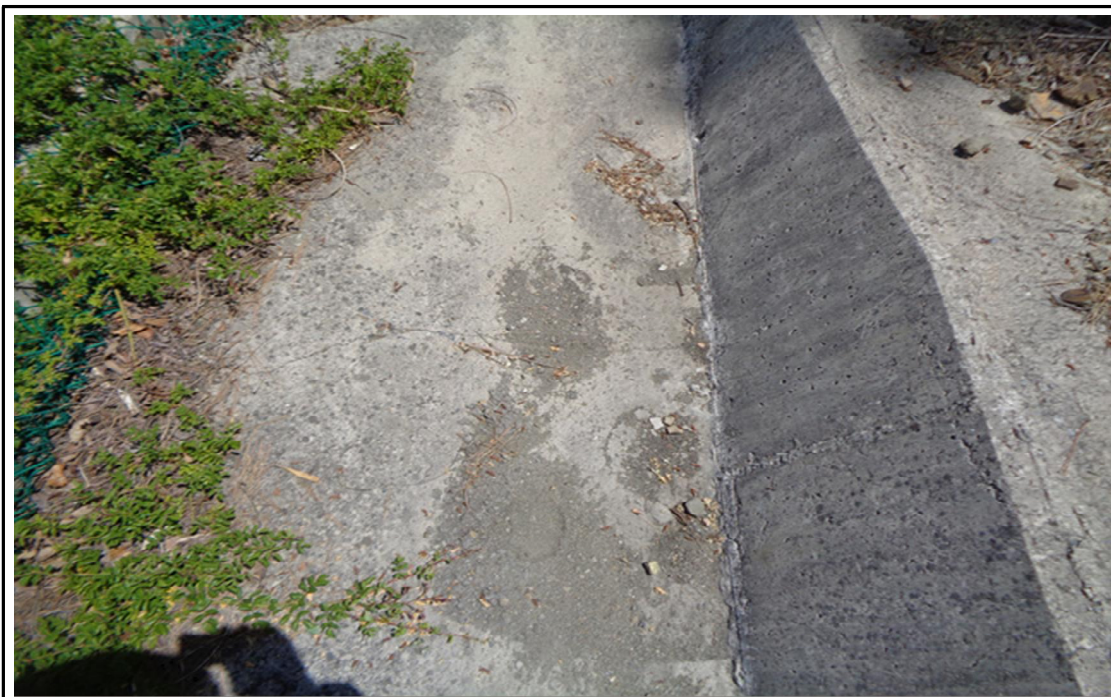
| 사진번호 | 8-SL59-1 | 위 치 | 영천절토59 |

| 내 용 | STA 0+890~950 소단배수로 균열 L=3.0m | | |

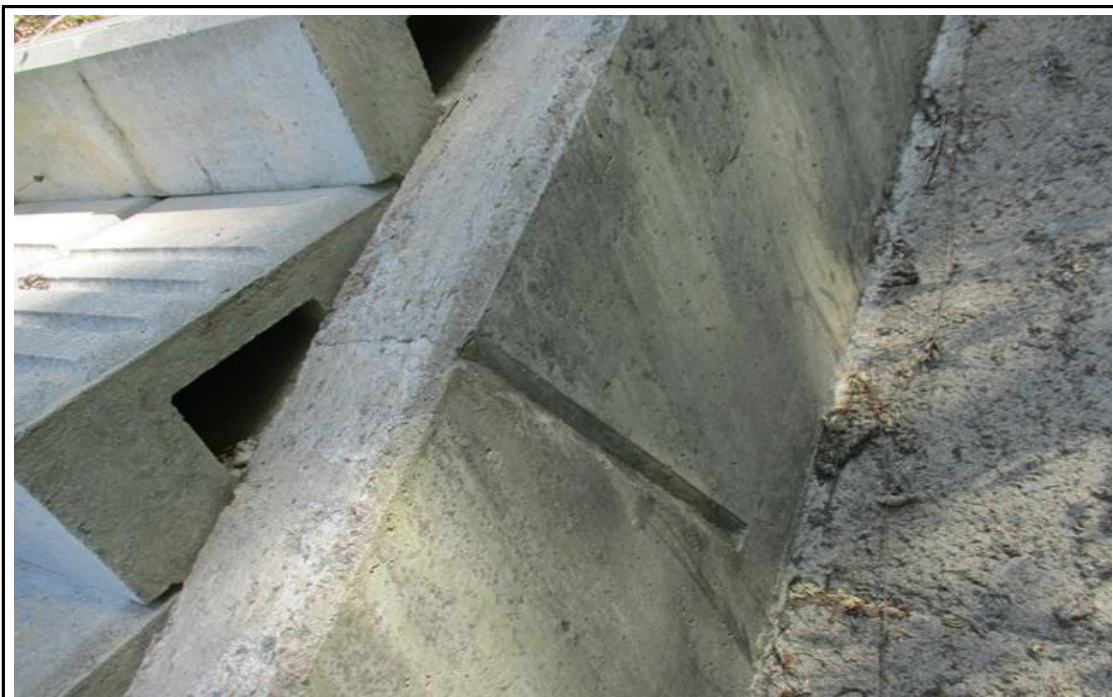
| 사진번호 | 8-SL60-1 | 위 치 | 영천절토60 |

| 내 용 | STA 0+170 산마루측구 균열 L=0.5m | | |

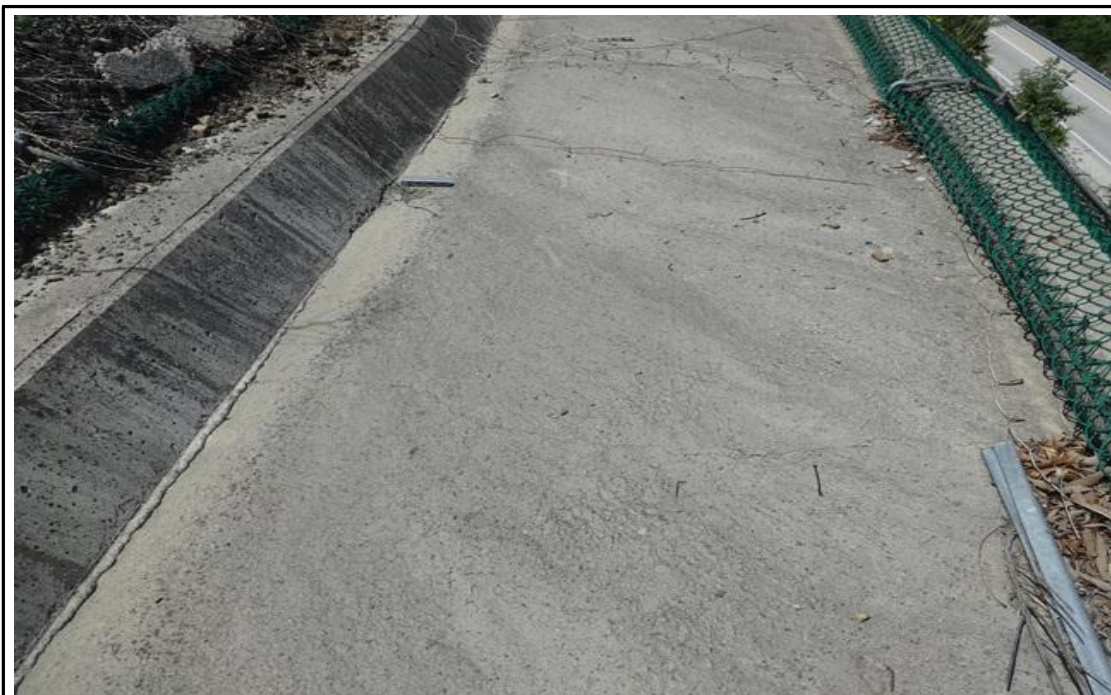
| 사진번호 | 8-SL61-1 | 위 치 | 영천절토61 |

| 내 용 | STA 0+380~1+200 소단배수로 균열 L=40.0m | | |

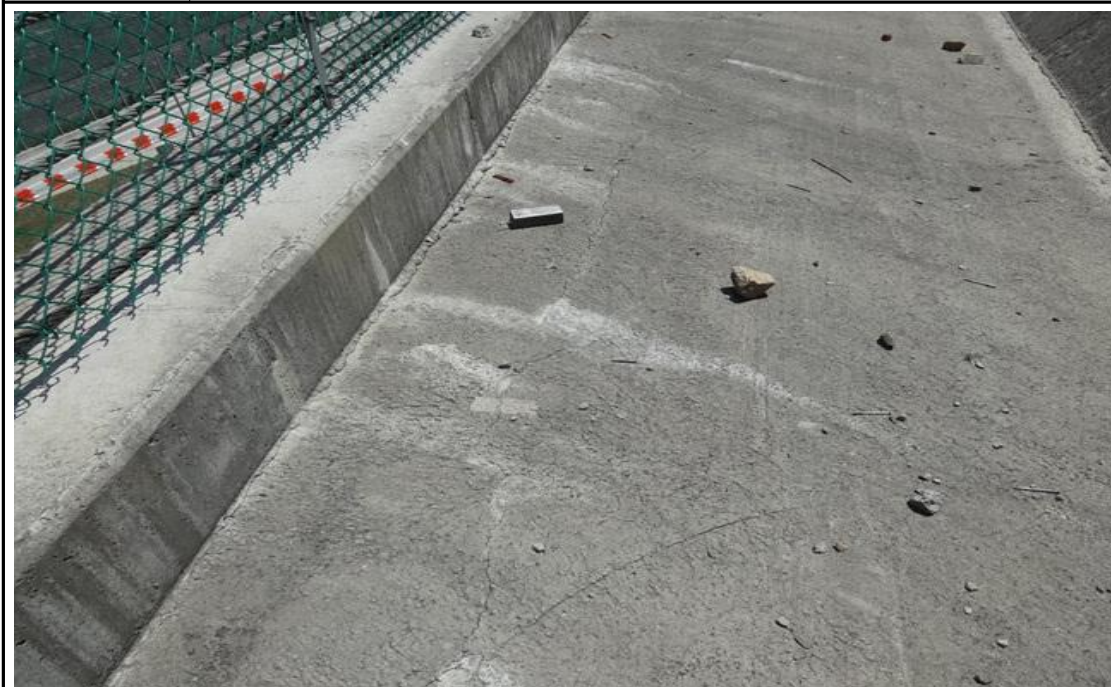
| 사진번호 | 8-SL61-2 | 위 치 | 영천절토61 |

| 내 용 | STA 0+380~1+200 소단배수로 균열 L=40.0m | | |

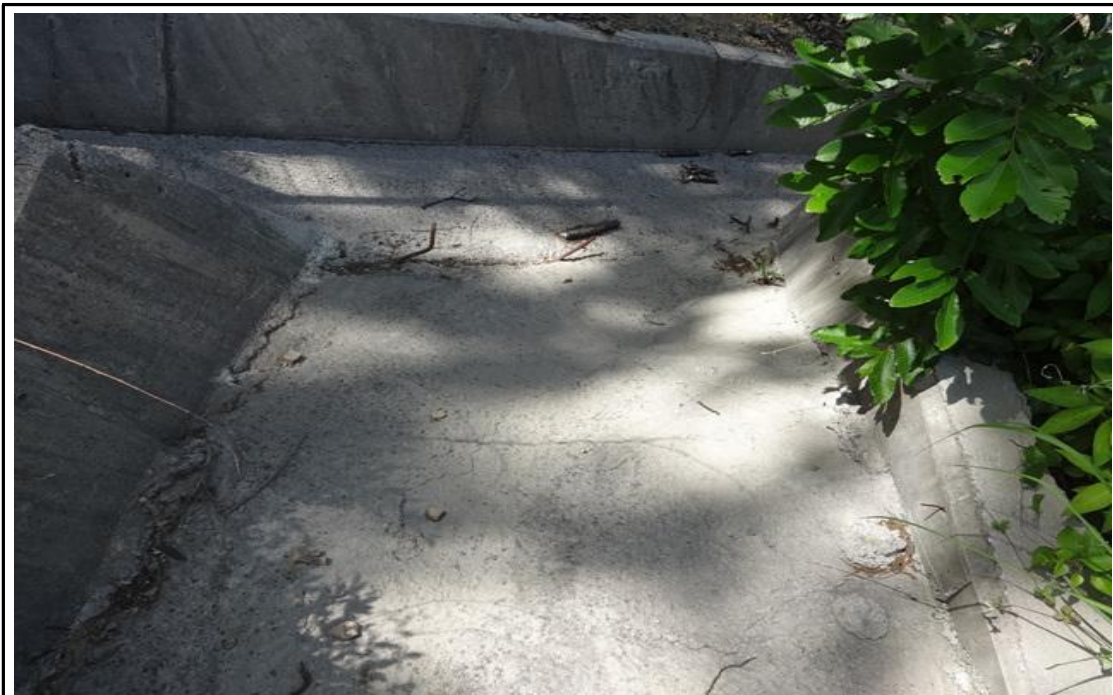
| 사진번호 | 8-SL61-3 | 위 치 | 영천절토61 |

| 내 용 | STA 0+380 산마루측구 망상균열 A=1.0㎡ | | |
