# **1, 2 종 시 설 물 하 자 보 고 서**

**< 9공구 >**

**2020. 06**

**상주영천고속도로주식회사**

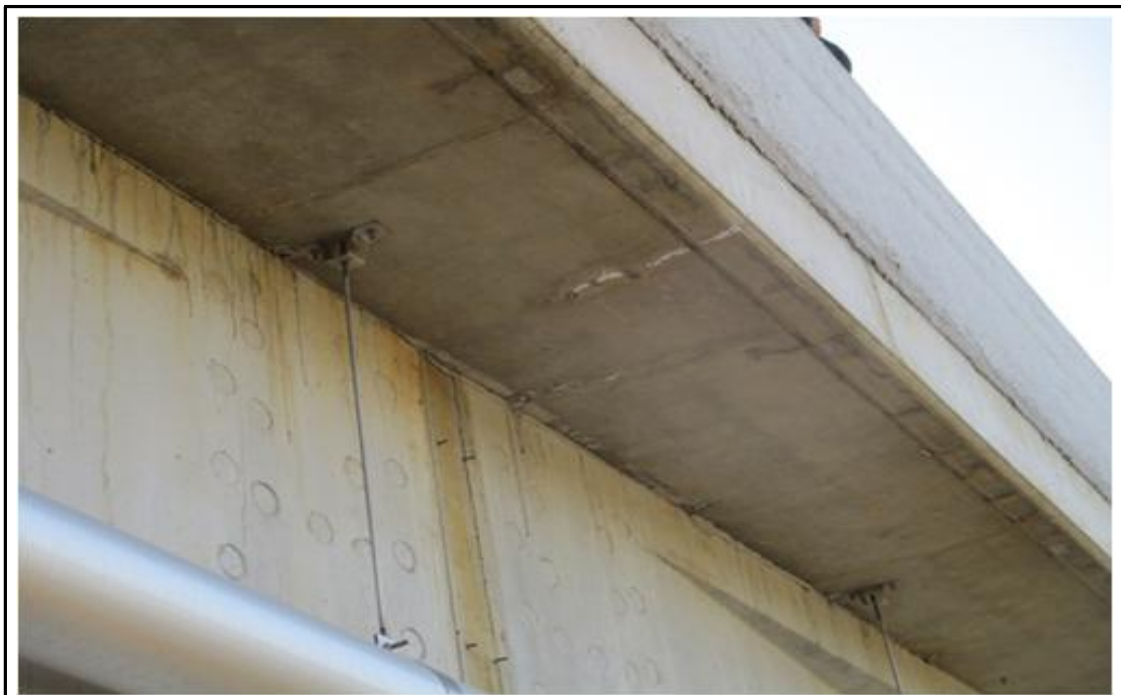
| 사진번호 | 9-BR31-1 | 위 치 | 가래실교 상주방향 |

| NO | 시설물명 | 방향 | 시설물<br>번호 | 위치 | 부재 | 내용 | 단<br>위 | 수량 | 하자<br>담보<br>책임<br>기간 | 조치<br>방법 | 발생 | 공종 | 하자형태 | 사진<br>번호 | 종별 |
|---|---|---|---|---|---|---|---|---|---|---|---|---|---|---|---|
| 1 | 가래실교 | 상주 | BR31 | S4, S7 | 바닥판하면 | 백태 | ㎡ | 0.11 | 7 | 하자 | 2019하 | 교량 | 백태 | 1 | 2종 |

| 내 용 | 바닥판하면 S4, S7 백태 A=0.11㎡ | | |

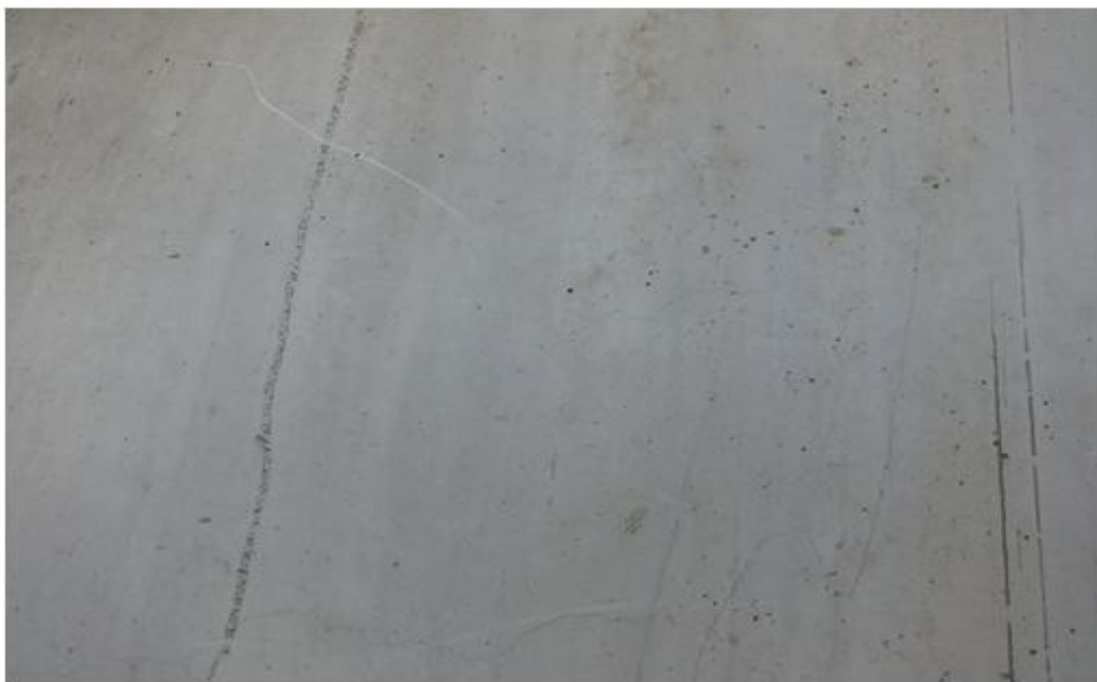
| 사진번호 | 9-BR31-2 | 위 치 | 가래실교 상주방향 |

| NO | 시설물명 | 방향 | 시설물<br>번호 | 위치 | 부재 | 내용 | 단<br>위 | 수량 | 하자<br>담보<br>책임<br>기간 | 조치<br>방법 | 발생 | 공종 | 하자형태 | 사진<br>번호 | 종별 |
|---|---|---|---|---|---|---|---|---|---|---|---|---|---|---|---|
| 2 | 가래실교 | 상주 | BR31 | S1 | 거더 | 망상균열 | ㎡ | 4.00 | 7 | 하자 | 2019하 | 교량 | 망상균열 | 2 | 2종 |

| 내 용 | 거더 S1 망상균열 A=4.00㎡ | | |

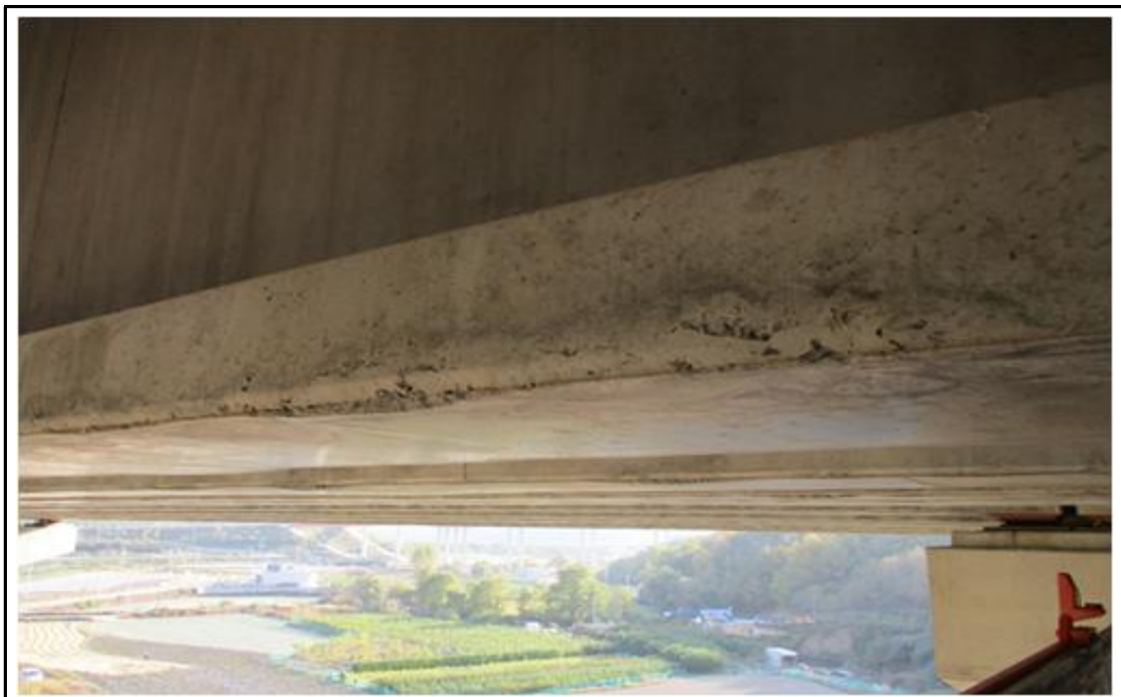
| 사진번호 | 9-BR31-3 | 위 치 | 가래실교 상주방향 |

| NO | 시설물명 | 방향 | 시설물<br>번호 | 위치 | 부재 | 내용 | 단<br>위 | 수량 | 하자<br>담보<br>책임<br>기간 | 조치<br>방법 | 발생 | 공종 | 하자형태 | 사진<br>번호 | 종별 |
|---|---|---|---|---|---|---|---|---|---|---|---|---|---|---|---|
| 3 | 가래실교 | 상주 | BR31 | S3 | 거더 | 재료분리 | ㎡ | 0.45 | 7 | 하자 | 2019하 | 교량 | 콘크리트<br>손상 | 3 | 2종 |

| 내 용 | 거더 S3 재료분리 A=0.45㎡ | | |

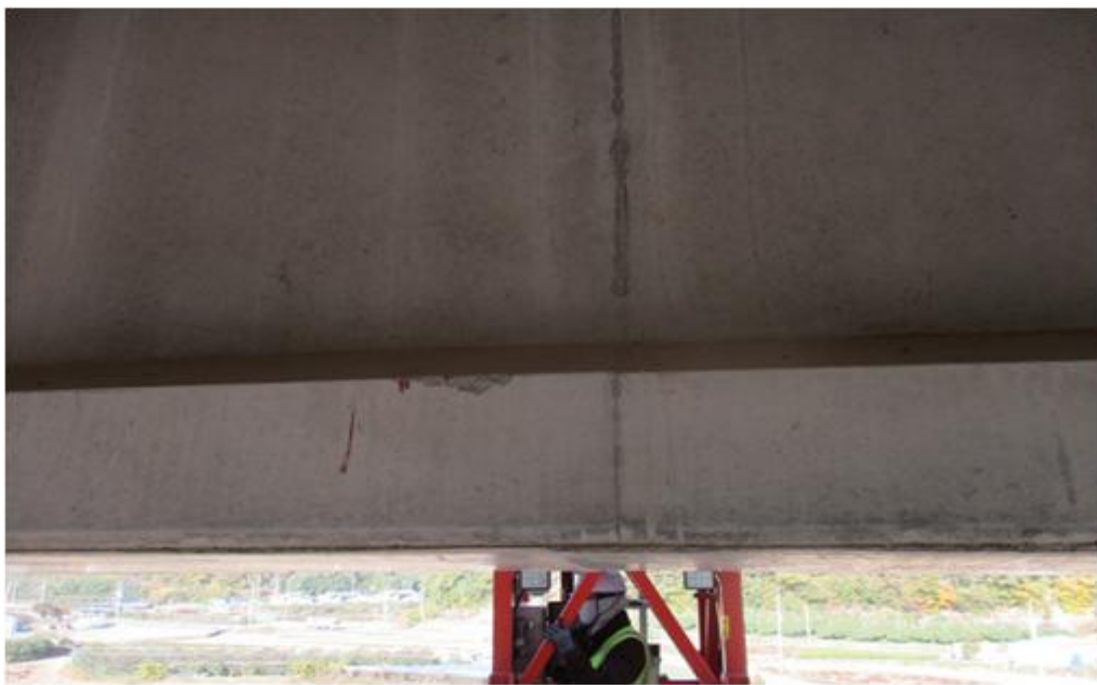
| 사진번호 | 9-BR31-4 | 위 치 | 가래실교 영천방향 |

| NO | 시설물명 | 방향 | 시설물<br>번호 | 위치 | 부재 | 내용 | 단<br>위 | 수량 | 하자<br>담보<br>책임<br>기간 | 조치<br>방법 | 발생 | 공종 | 하자형태 | 사진<br>번호 | 종별 |
|---|---|---|---|---|---|---|---|---|---|---|---|---|---|---|---|
| 4 | 가래실교 | 상주 | BR31 | S4 | 거더 | 박락 | ㎡ | 0.06 | 7 | 하자 | 2019하 | 교량 | 콘크리트<br>파손 | 4 | 2종 |

| 내 용 | 거더 S4 박락 A=0.06㎡ | | |

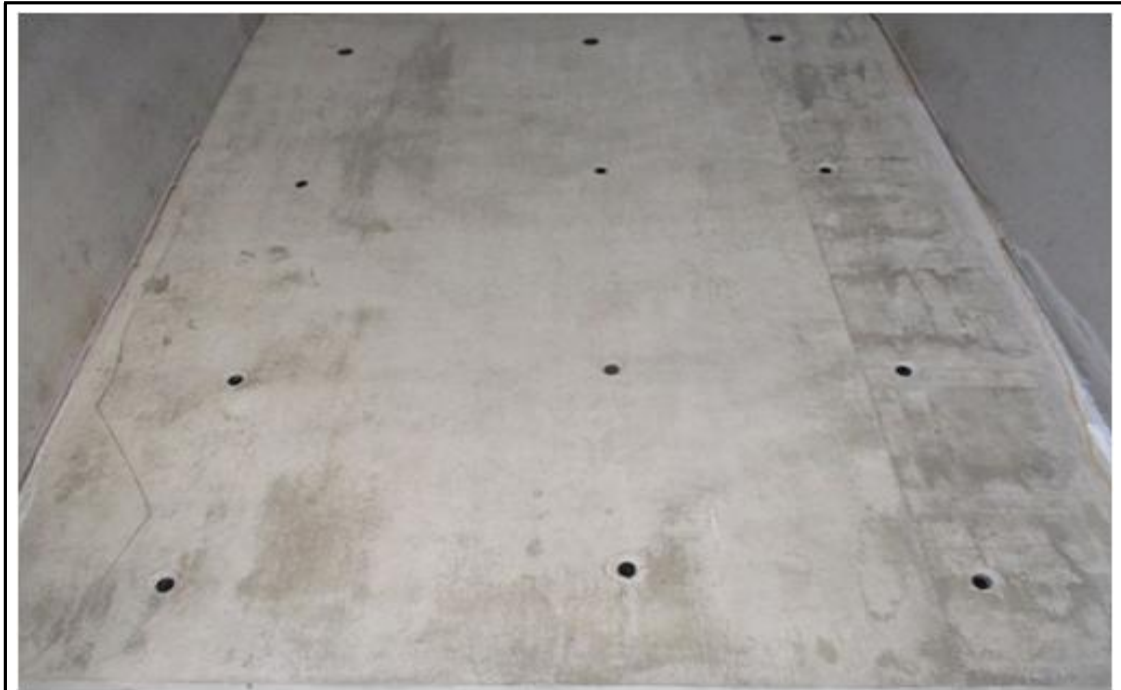
| 사진 번호 | 9-BR31-5 | 위 치 | 가래실교 상주방향 |

| NO | 시설물명 | 방향 | 시설물<br>번호 | 위치 | 부재 | 내용 | 단<br>위 | 수량 | 하자<br>담보<br>책임<br>기간 | 조치<br>방법 | 발생 | 공종 | 하자형태 | 사진<br>번호 | 종별 |
|---|---|---|---|---|---|---|---|---|---|---|---|---|---|---|---|
| 5 | 가래실교 | 상주 | BR31 | S2~S6 | 가로보 | 망상균열 | ㎡ | 120.00 | 7 | 하자 | 2019하 | 교량 | 망상균열 | 5 | 2종 |

| 내 용 | 가로보 S2~S6 망상균열 A=120.00㎡ | | |

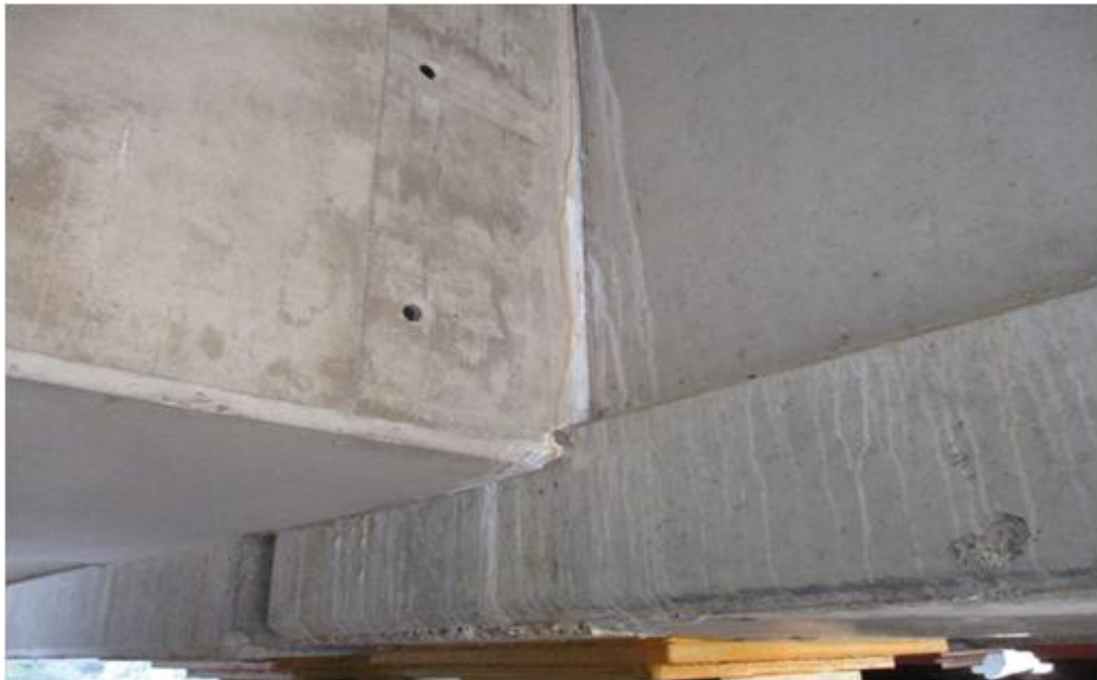
| 사진 번호 | 9-BR31-6 | 위 치 | 가래실교 상주방향 |

| NO | 시설물명 | 방향 | 시설물<br>번호 | 위치 | 부재 | 내용 | 단<br>위 | 수량 | 하자<br>담보<br>책임<br>기간 | 조치<br>방법 | 발생 | 공종 | 하자형태 | 사진<br>번호 | 종별 |
|---|---|---|---|---|---|---|---|---|---|---|---|---|---|---|---|
| 6 | 가래실교 | 상주 | BR31 | S2, S3 | 가로보 | 백태 | ㎡ | 1.60 | 7 | 하자 | 2019하 | 교량 | 백태 | 6 | 2종 |

| 내 용 | 가로보 S2, S3 백태 A=1.60㎡ | | |

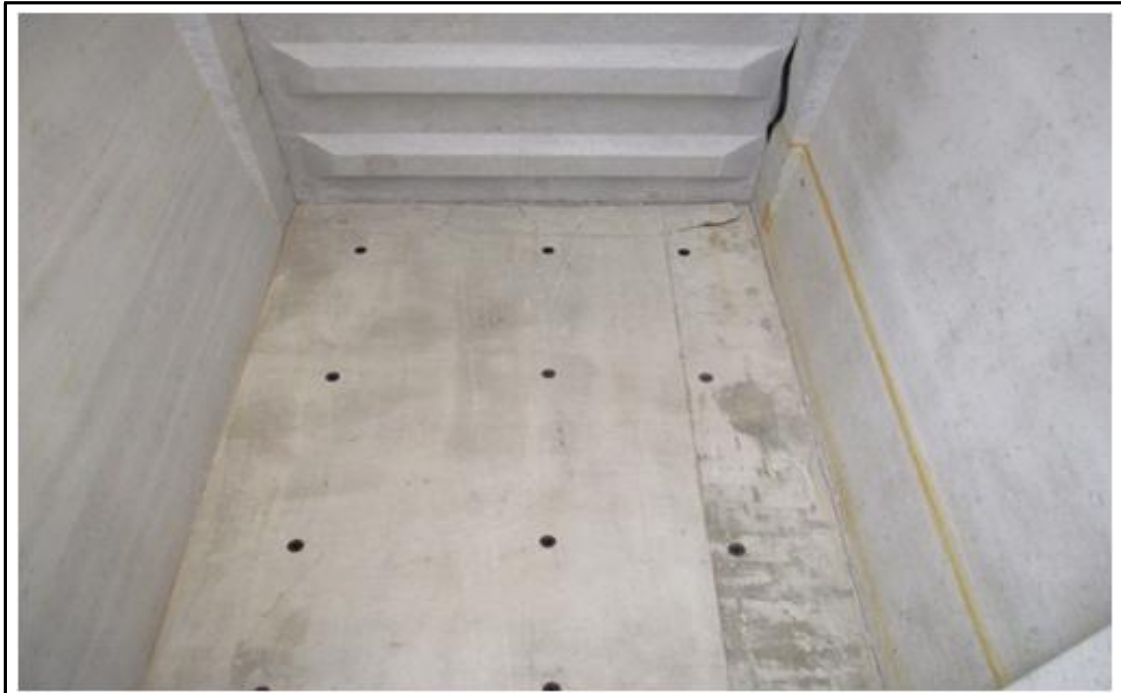
| 사진번호 | 9-BR31-7 | 위 치 | 가래실교 상주방향 |

| NO | 시설물명 | 방향 | 시설물<br>번호 | 위치 | 부재 | 내용 | 단<br>위 | 수량 | 하자<br>담보<br>책임<br>기간 | 조치<br>방법 | 발생 | 공종 | 하자형태 | 사진<br>번호 | 종별 |
|---|---|---|---|---|---|---|---|---|---|---|---|---|---|---|---|
| 7 | 가래실교 | 상주 | BR31 | S3 | 가로보 | 박리 | ㎡ | 0.15 | 7 | 하자 | 2019하 | 교량 | 콘크리트<br>손상 | 7 | 2종 |

| 내 용 | 가로보 S3 박리 A=0.15㎡ | | |

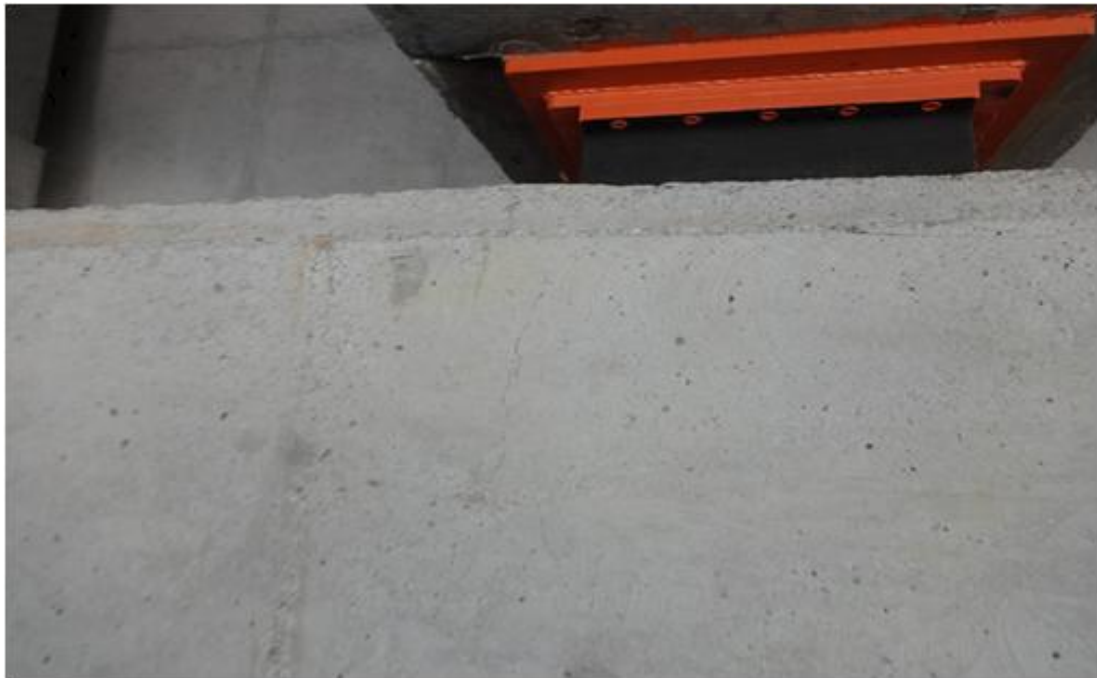
| 사진번호 | 9-BR31-8 | 위 치 | 가래실교 상주방향 |

| NO | 시설물명 | 방향 | 시설물<br>번호 | 위치 | 부재 | 내용 | 단<br>위 | 수량 | 하자<br>담보<br>책임<br>기간 | 조치<br>방법 | 발생 | 공종 | 하자형태 | 사진<br>번호 | 종별 |
|---|---|---|---|---|---|---|---|---|---|---|---|---|---|---|---|
| 8 | 가래실교 | 상주 | BR31 | A1 | 교대 | 균열 | m | 3.00 | 7 | 하자 | 2019하 | 교량 | 균열0.3<br>mm미만 | 8 | 2종 |

| 내 용 | 교대 A1 균열(폭0.3mm미만) | | |

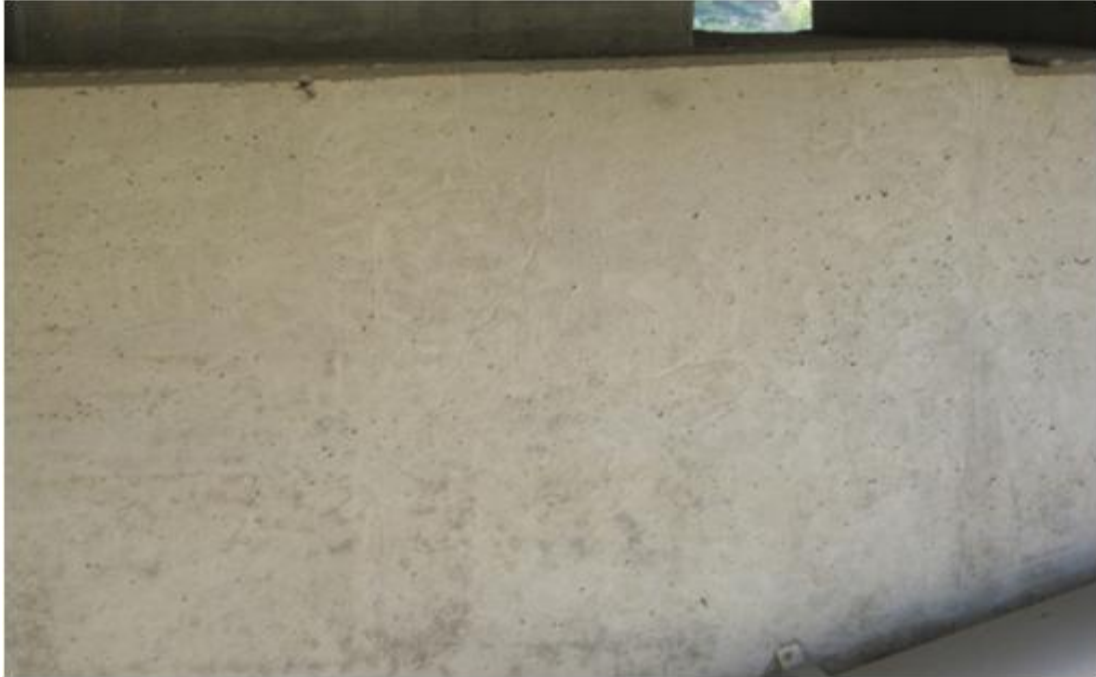
| 사진번호 | 9-BR31-9 | 위 치 | 가래실교 상주방향 |

| NO | 시설물명 | 방향 | 시설물<br>번호 | 위치 | 부재 | 내용 | 단<br>위 | 수량 | 하자<br>담보<br>책임<br>기간 | 조치<br>방법 | 발생 | 공종 | 하자형태 | 사진<br>번호 | 종별 |
|---|---|---|---|---|---|---|---|---|---|---|---|---|---|---|---|
| 9 | 가래실교 | 상주 | BR31 | P1~P6 | 교각 | 망상균열 | ㎡ | 114.50 | 7 | 하자 | 2019하 | 교량 | 망상균열 | 9 | 2종 |

| 내 용 | 교각 P1~P6 망상균열 A=114.50㎡ | | |

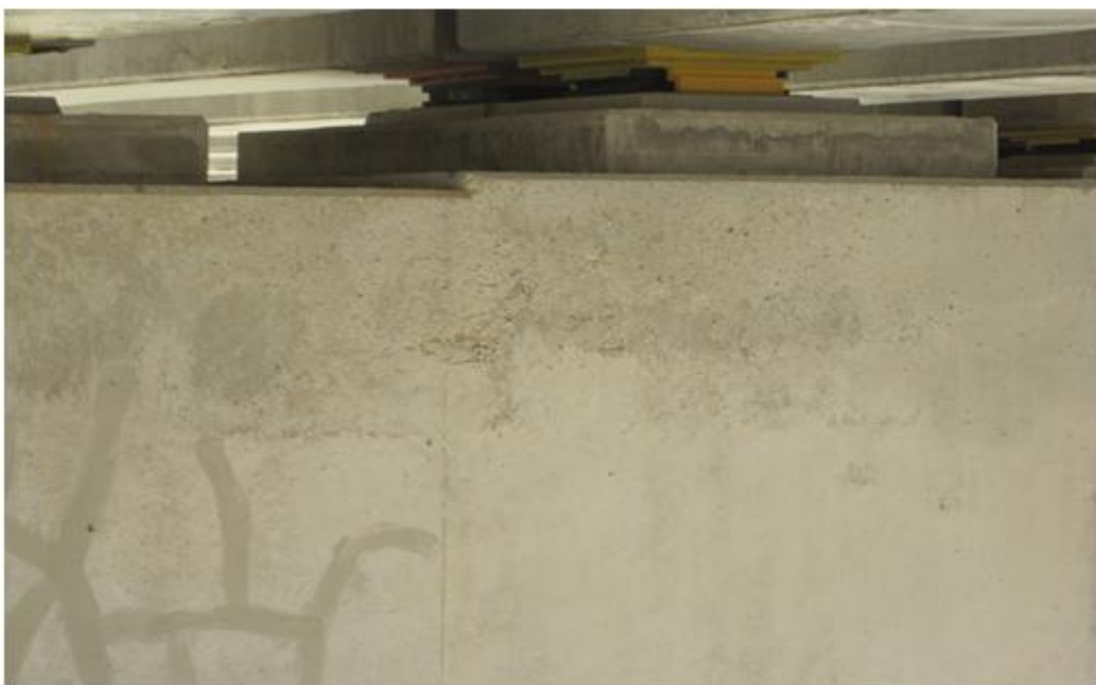
| 사진번호 | 9-BR31-10 | 위 치 | 가래실교 상주방향 |

| NO | 시설물명 | 방향 | 시설물<br>번호 | 위치 | 부재 | 내용 | 단<br>위 | 수량 | 하자<br>담보<br>책임<br>기간 | 조치<br>방법 | 발생 | 공종 | 하자형태 | 사진<br>번호 | 종별 |
|---|---|---|---|---|---|---|---|---|---|---|---|---|---|---|---|
| 10 | 가래실교 | 상주 | BR31 | P5 | 교각 | 박리 | ㎡ | 0.09 | 7 | 하자 | 2019하 | 교량 | 콘크리트<br>손상 | 10 | 2종 |

| 내 용 | 교각 P5 박리 A=0.09㎡ | | |

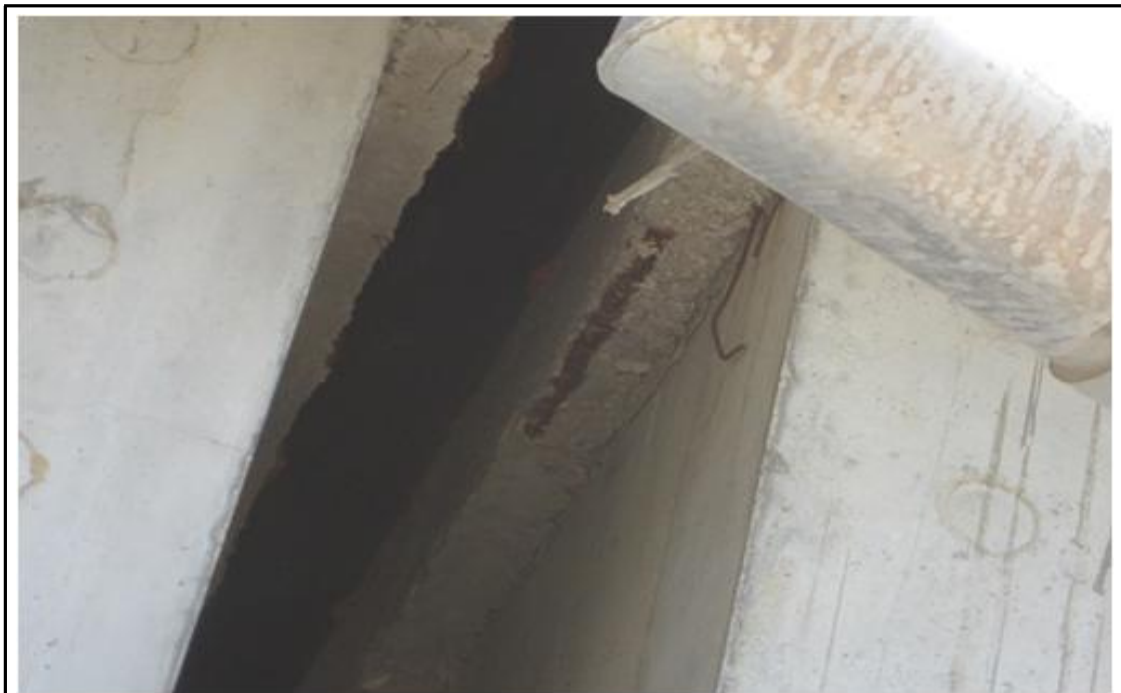
| 사진번호 | 9-BR31-11 | 위 치 | 가래실교 영천방향 |

| NO | 시설물명 | 방향 | 시설물<br>번호 | 위치 | 부재 | 내용 | 단<br>위 | 수량 | 하자<br>담보<br>책임<br>기간 | 조치<br>방법 | 발생 | 공종 | 하자형태 | 사진<br>번호 | 종별 |
|---|---|---|---|---|---|---|---|---|---|---|---|---|---|---|---|
| 11 | 가래실교 | 영천 | BR31 | S5 | 바닥판하면 | 철근노출 | ㎡ | 0.05 | 7 | 하자 | 2019하 | 교량 | 콘크리트<br>파손 | 11 | 2종 |

| 내 용 | 바닥판하면 S5 철근노출 A=0.05㎡ | | |

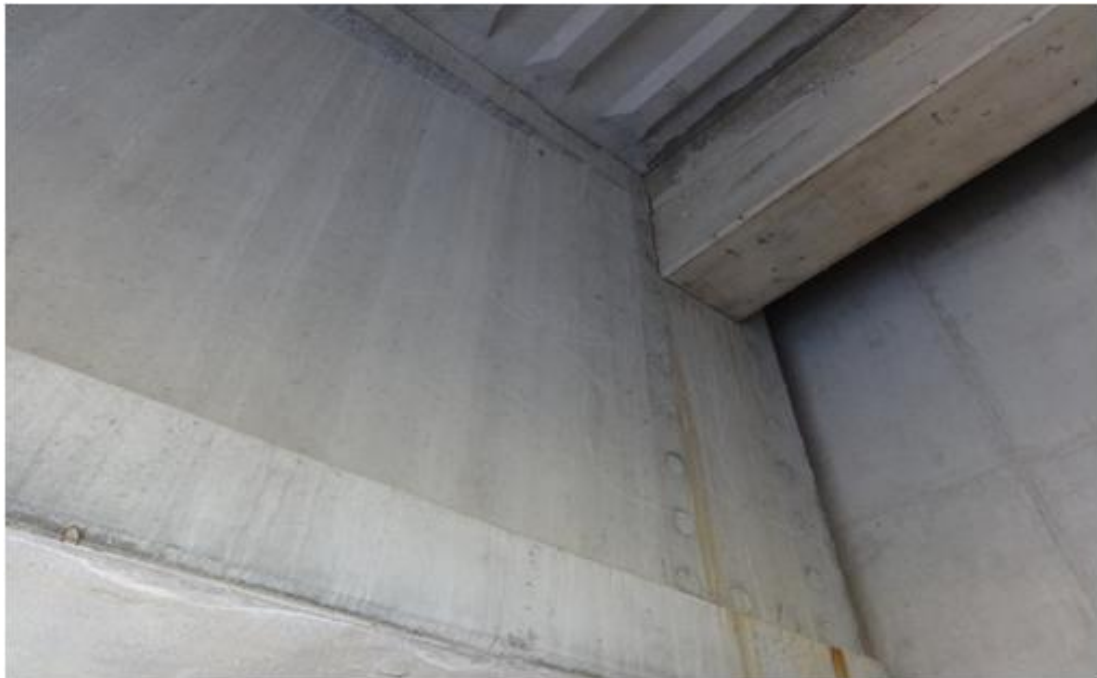
| 사진번호 | 9-BR31-12 | 위 치 | 가래실교 영천방향 |

| NO | 시설물명 | 방향 | 시설물<br>번호 | 위치 | 부재 | 내용 | 단<br>위 | 수량 | 하자<br>담보<br>책임<br>기간 | 조치<br>방법 | 발생 | 공종 | 하자형태 | 사진<br>번호 | 종별 |
|---|---|---|---|---|---|---|---|---|---|---|---|---|---|---|---|
| 12 | 가래실교 | 영천 | BR31 | S1 | 거더 | 망상균열 | ㎡ | 6.00 | 7 | 하자 | 2019하 | 교량 | 망상균열 | 12 | 2종 |

| 내 용 | 거더 S5 망상균열 A=6.00㎡ | | |

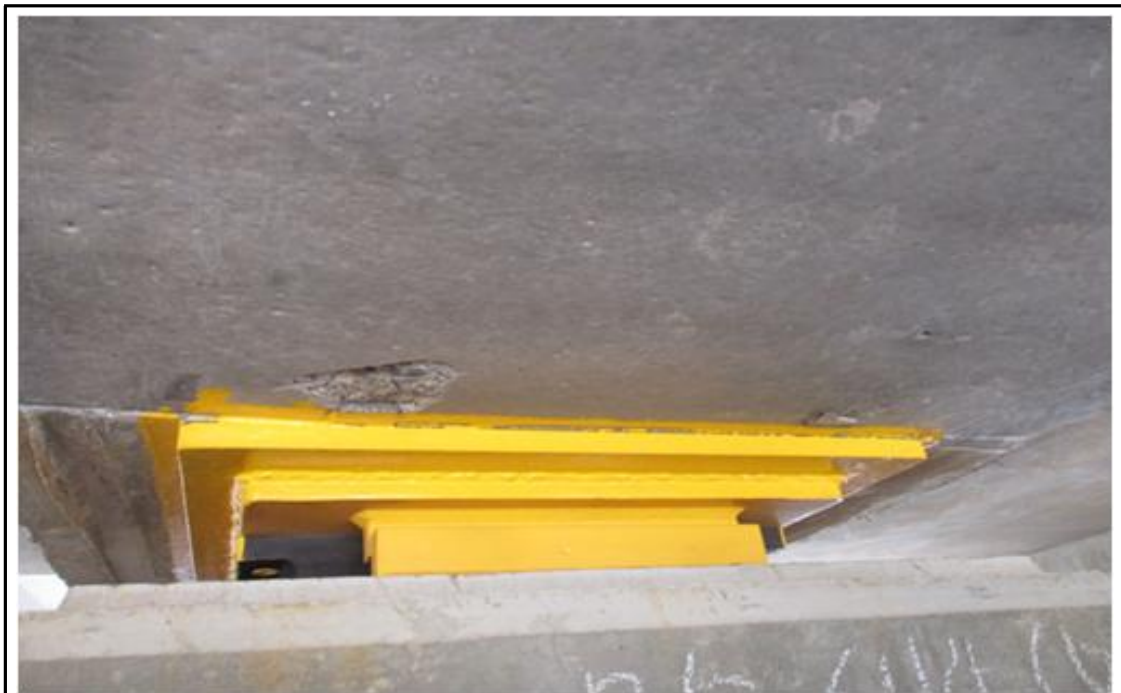
| 사진 번호 | 9-BR31-13 | 위 치 | 가래실교 영천방향 |

| NO | 시설물명 | 방향 | 시설물<br>번호 | 위치 | 부재 | 내용 | 단<br>위 | 수량 | 하자<br>담보<br>책임<br>기간 | 조치<br>방법 | 발생 | 공종 | 하자형태 | 사진<br>번호 | 종별 |
|---|---|---|---|---|---|---|---|---|---|---|---|---|---|---|---|
| 13 | 가래실교 | 영천 | BR31 | S5 | 거더 | 박락 | ㎡ | 0.40 | 7 | 하자 | 2019하 | 교량 | 콘크리트<br>파손 | 13 | 2종 |

| 내 용 | 거더 S5 박락 A=0.40㎡ | | |

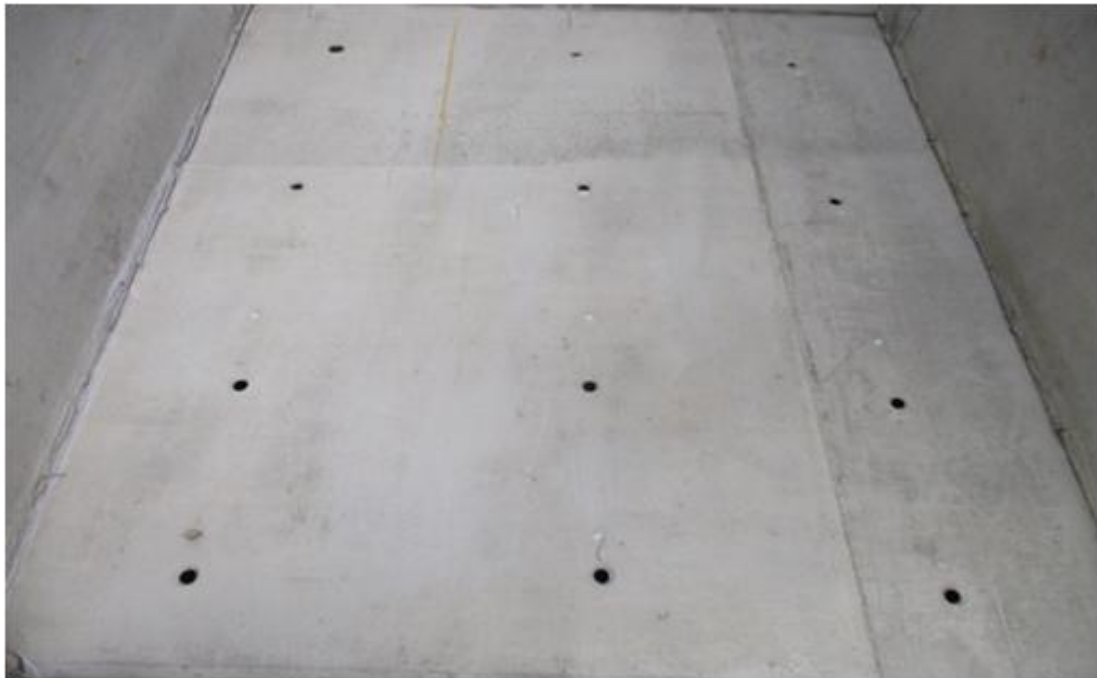
| 사진 번호 | 9-BR31-14 | 위 치 | 가래실교 영천방향 |

| NO | 시설물명 | 방향 | 시설물<br>번호 | 위치 | 부재 | 내용 | 단<br>위 | 수량 | 하자<br>담보<br>책임<br>기간 | 조치<br>방법 | 발생 | 공종 | 하자형태 | 사진<br>번호 | 종별 |
|---|---|---|---|---|---|---|---|---|---|---|---|---|---|---|---|
| 14 | 가래실교 | 영천 | BR31 | S5, S6 | 가로보 | 망상균열 | ㎡ | 8.00 | 7 | 하자 | 2019하 | 교량 | 망상균열 | 14 | 2종 |

| 내 용 | 가로보 S5, S6 망상균열 A=8.00㎡ | | |

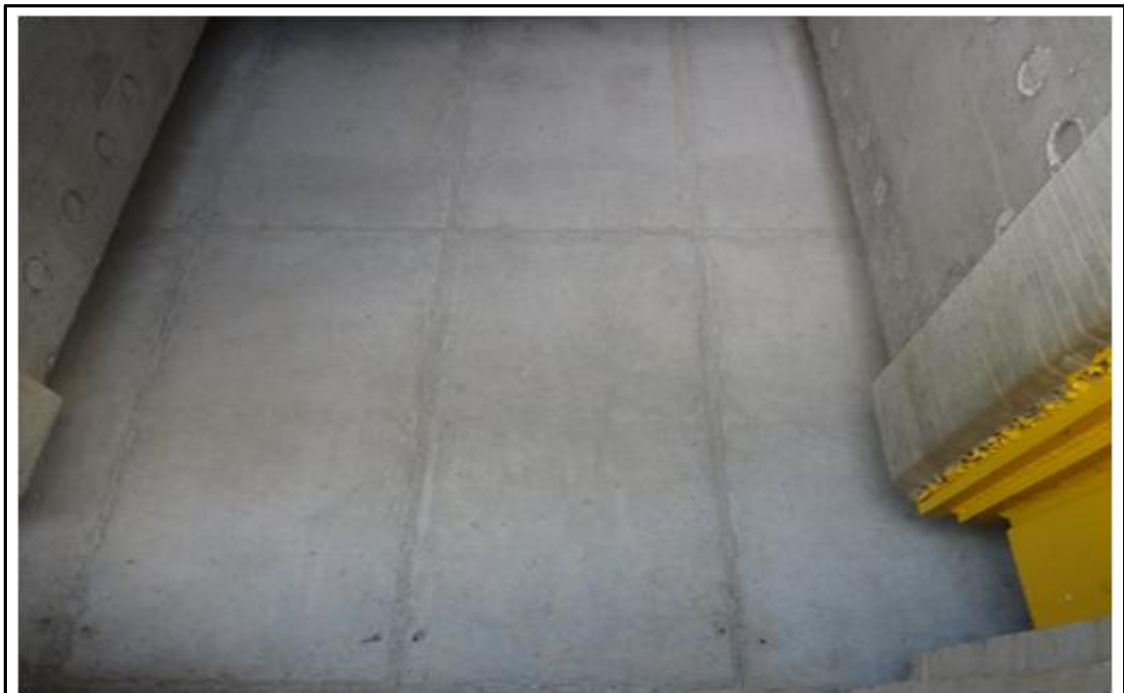
| 사진번호 | 9-BR31-15 | 위 치 | 가래실교 영천방향 |

| NO | 시설물명 | 방향 | 시설물<br>번호 | 위치 | 부재 | 내용 | 단<br>위 | 수량 | 하자<br>담보<br>책임<br>기간 | 조<br>치<br>방<br>법 | 발<br>생 | 공<br>종 | 하자형태 | 사<br>진<br>번<br>호 | 종<br>별 |
|---|---|---|---|---|---|---|---|---|---|---|---|---|---|---|---|
| 15 | 가래실교 | 영천 | BR31 | A1 | 교대 | 균열 | m | 6.00 | 7 | 하자 | 2019하 | 교량 | 균열0.3mm미만 | 15 | 2종 |

| 내 용 | 교대 A1 균열(폭0.3mm미만) | | |

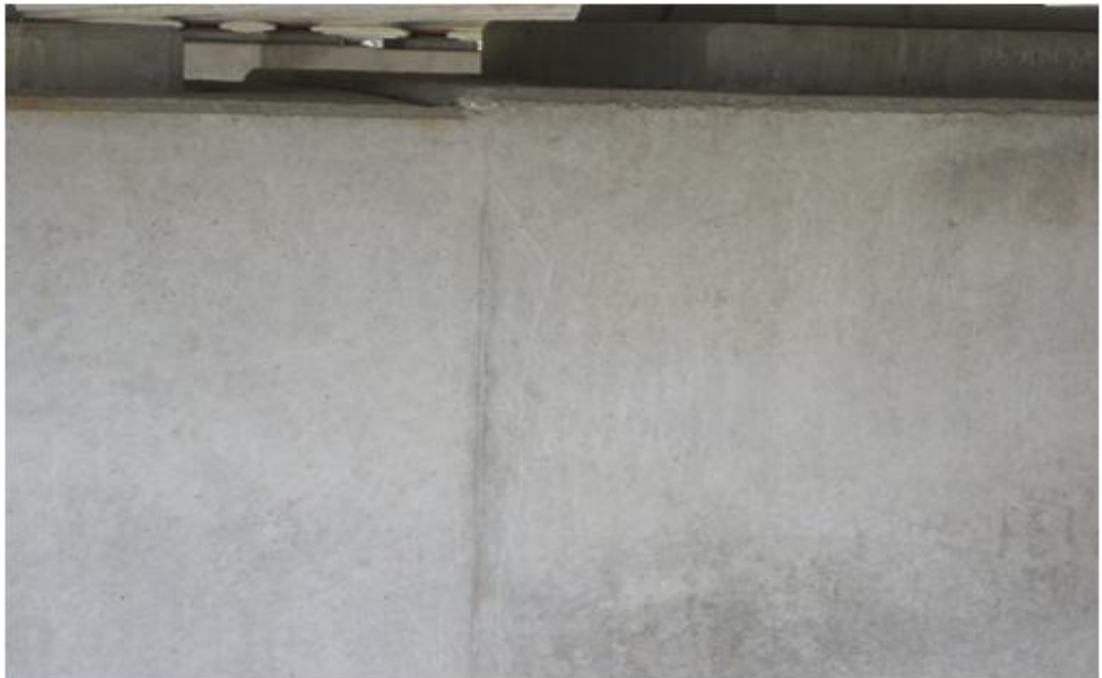
| 사진번호 | 9-BR31-16 | 위 치 | 가래실교 영천방향 |

| NO | 시설물명 | 방향 | 시설물<br>번호 | 위치 | 부재 | 내용 | 단<br>위 | 수량 | 하자<br>담보<br>책임<br>기간 | 조<br>치<br>방<br>법 | 발<br>생 | 공<br>종 | 하자형태 | 사<br>진<br>번<br>호 | 종<br>별 |
|---|---|---|---|---|---|---|---|---|---|---|---|---|---|---|---|
| 16 | 가래실교 | 영천 | BR31 | P2 | 교각 | 균열 | m | 2.00 | 7 | 하자 | 2019하 | 교량 | 균열0.3mm미만 | 16 | 2종 |

| 내 용 | 교각 P2 균열(폭0.3mm미만) | | |

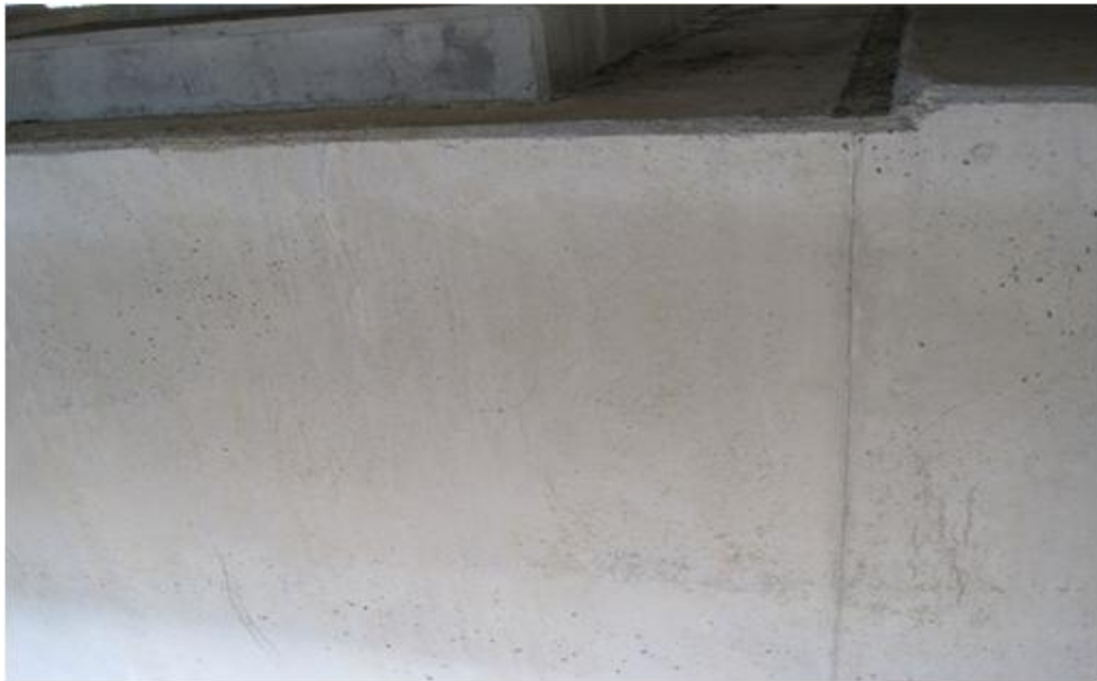
| 사진번호 | 9-BR31-17 | 위 치 | 가래실교 영천방향 |

| NO | 시설물명 | 방향 | 시설물<br>번호 | 위치 | 부재 | 내용 | 단<br>위 | 수량 | 하자<br>담보<br>책임<br>기간 | 조<br>치<br>방<br>법 | 발<br>생 | 공<br>종 | 하자형태 | 사<br>진<br>번<br>호 | 종<br>별 |
|---|---|---|---|---|---|---|---|---|---|---|---|---|---|---|---|
| 17 | 가래실교 | 영천 | BR31 | P1, P5 | 교각 | 망상균열 | m <sup>2</sup> | 34.00 | 7 | 하자 | 2019하 | 교량 | 망상균열 | 17 | 2종 |

| 내 용 | 교각 P1, P5 망상균열 A=34.00㎡ | | |

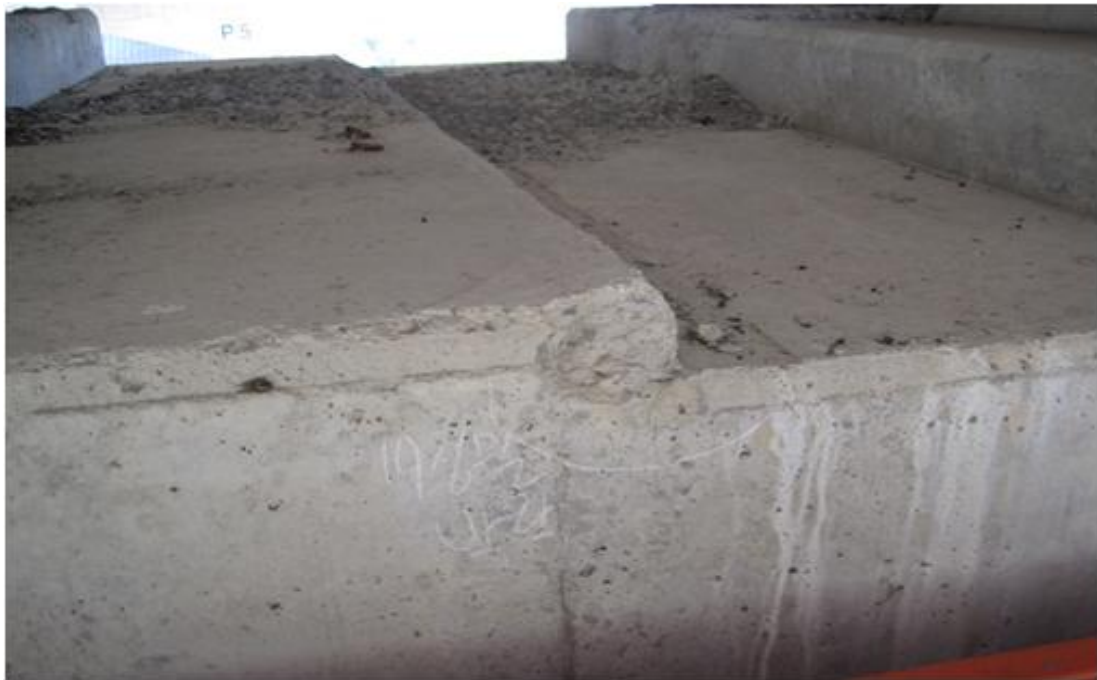
| 사진번호 | 9-BR31-18 | 위 치 | 가래실교 영천방향 |

| NO | 시설물명 | 방향 | 시설물<br>번호 | 위치 | 부재 | 내용 | 단<br>위 | 수량 | 하자<br>담보<br>책임<br>기간 | 조<br>치<br>방<br>법 | 발<br>생 | 공<br>종 | 하자형태 | 사<br>진<br>번<br>호 | 종<br>별 |
|---|---|---|---|---|---|---|---|---|---|---|---|---|---|---|---|
| 18 | 가래실교 | 영천 | BR31 | P4 | 교각 | 박락 | m <sup>2</sup> | 0.04 | 7 | 하자 | 2019하 | 교량 | 콘크리트<br>파손 | 18 | 2종 |

| 내 용 | 교각 P4 박락 A=0.04㎡ | | |

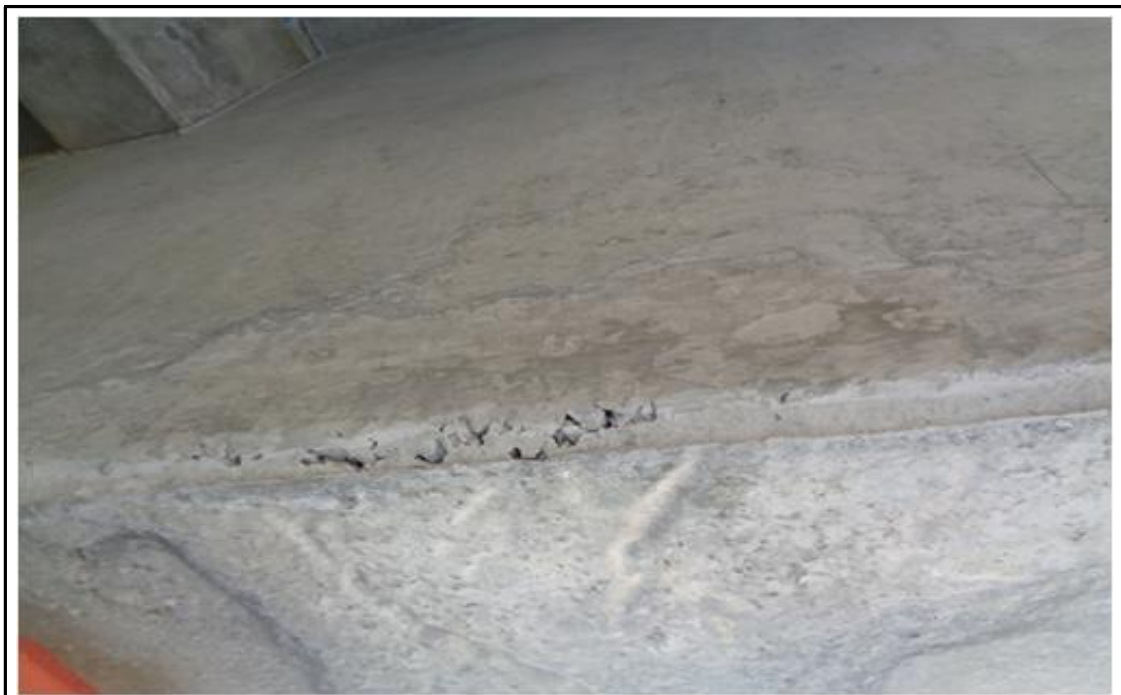
| 사진번호 | 9-BR32-1 | 위 치 | 암기교 상주방향 |

| NO | 시설물명 | 방향 | 시설물<br>번호 | 위치 | 부재 | 내용 | 단<br>위 | 수량 | 하자<br>담보<br>책임<br>기간 | 조<br>치<br>방<br>법 | 발<br>생 | 공<br>종 | 하자형태 | 사<br>진<br>번<br>호 | 종<br>별 |
|---|---|---|---|---|---|---|---|---|---|---|---|---|---|---|---|
| 19 | 암기교 | 상주 | BR32 | S1 | 거더 | 재료분리 | m <sup>2</sup> | 0.03 | 7 | 하자 | 2019하 | 교량 | 콘크리트<br>손상 | 1 | 2종 |

| 내 용 | 거더 S1 재료분리 A=0.03㎡ | | |

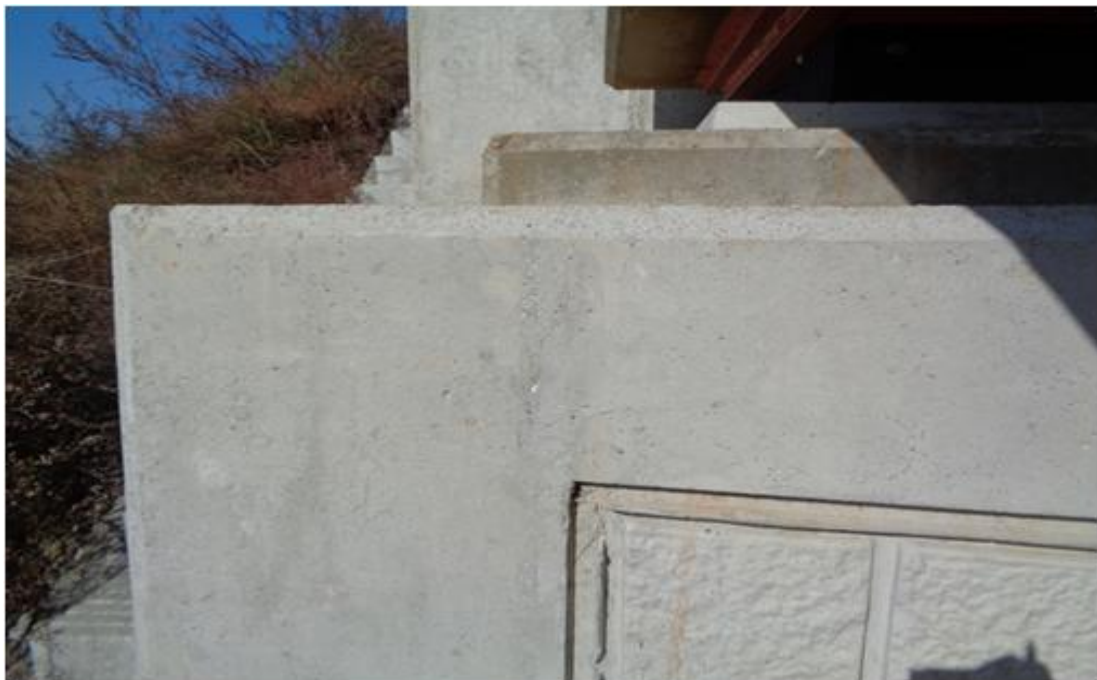
| 사진번호 | 9-BR32-2 | 위 치 | 암기교 영천방향 |

| NO | 시설물명 | 방향 | 시설물<br>번호 | 위치 | 부재 | 내용 | 단<br>위 | 수량 | 하자<br>담보<br>책임<br>기간 | 조<br>치<br>방<br>법 | 발<br>생 | 공<br>종 | 하자형태 | 사<br>진<br>번<br>호 | 종<br>별 |
|---|---|---|---|---|---|---|---|---|---|---|---|---|---|---|---|
| 20 | 암기교 | 영천 | BR32 | A1, A2 | 교대 | 균열 | m | 1.50 | 7 | 하자 | 2019하 | 교량 | 균열0.3mm미만 | 2 | 2종 |

| 내 용 | 교대 A1, A2 균열(폭0.3mm미만) | | |

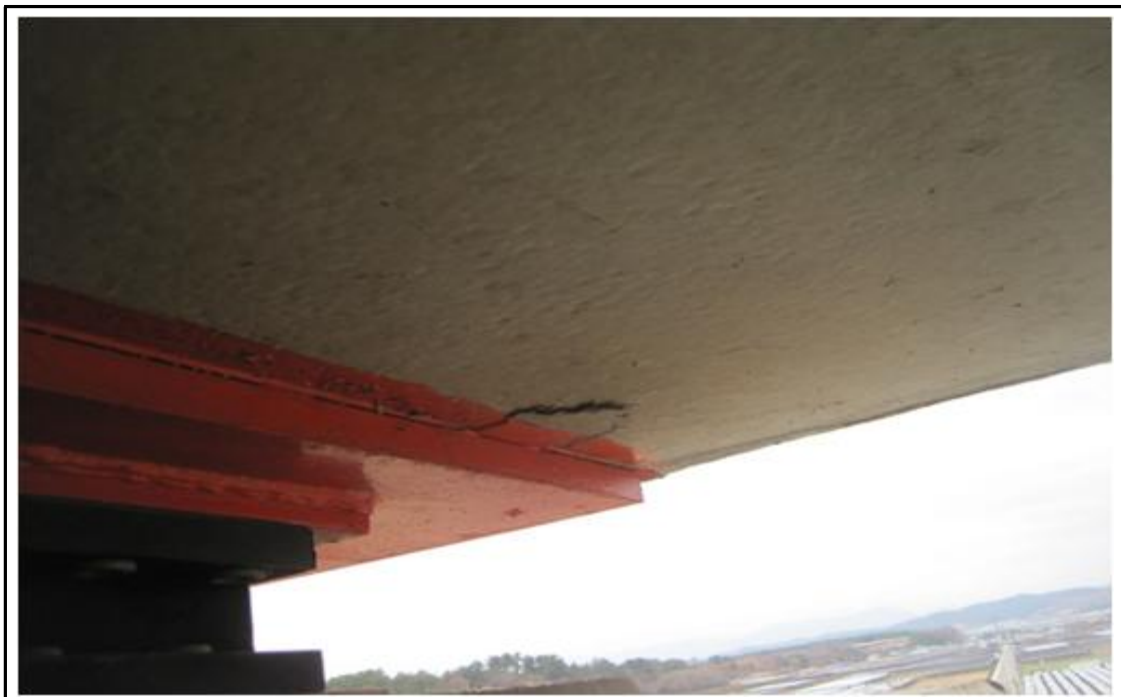
| 사진번호 | 9-BR33-1 | 위 치 | 고현천교 상주방향 |

| NO | 시설물명 | 방향 | 시설물<br>번호 | 위치 | 부재 | 내용 | 단<br>위 | 수량 | 하자<br>담보<br>책임<br>기간 | 조<br>치<br>방<br>법 | 발<br>생 | 공<br>종 | 하자형태 | 사<br>진<br>번<br>호 | 종<br>별 |
|---|---|---|---|---|---|---|---|---|---|---|---|---|---|---|---|
| 21 | 고현천교 | 상주 | BR33 | S1, S3 | 거더 | 박리 | m <sup>2</sup> | 0.02 | 7 | 하자 | 2019하 | 교량 | 콘크리트<br>손상 | 1 | 1종 |

| 내 용 | 거더 S1, S3 박리 A=0.02㎡ | | |

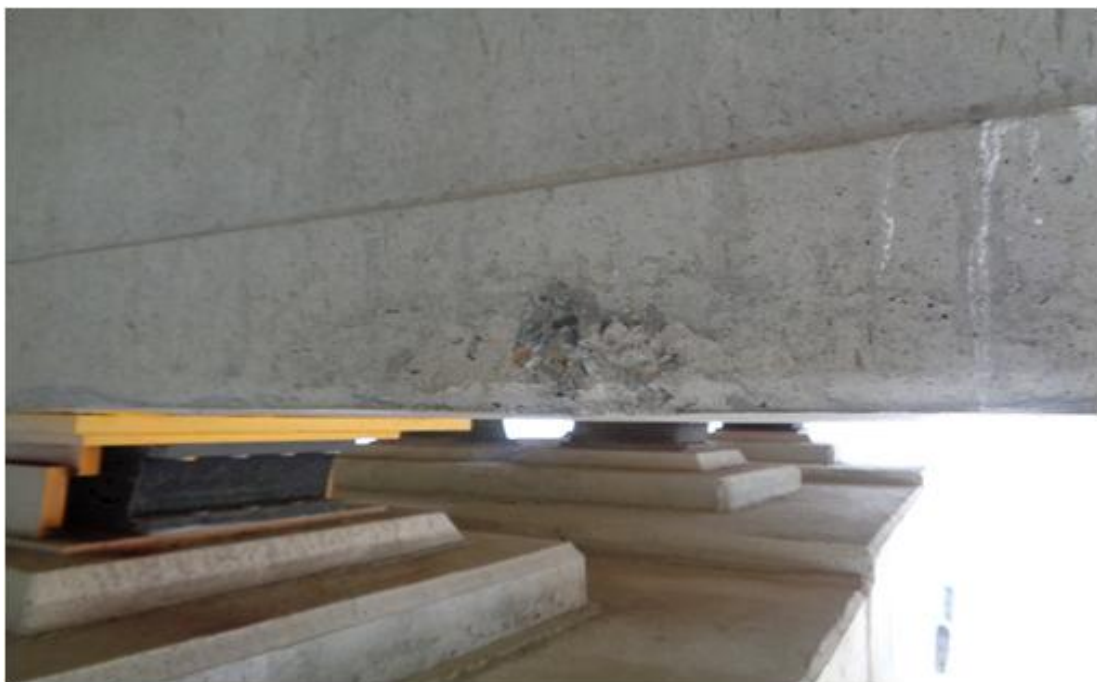
| 사진번호 | 9-BR33-2 | 위 치 | 고현천교 상주방향 |

| NO | 시설물명 | 방향 | 시설물<br>번호 | 위치 | 부재 | 내용 | 단<br>위 | 수량 | 하자<br>담보<br>책임<br>기간 | 조<br>치<br>방<br>법 | 발<br>생 | 공<br>종 | 하자형태 | 사<br>진<br>번<br>호 | 종<br>별 |
|---|---|---|---|---|---|---|---|---|---|---|---|---|---|---|---|
| 22 | 고현천교 | 상주 | BR33 | S10 | 거더 | 재료분리 | m <sup>2</sup> | 0.10 | 7 | 하자 | 2019하 | 교량 | 콘크리트<br>손상 | 2 | 1종 |

| 내 용 | 거더 S10 재료분리 A=0.10㎡ | | |

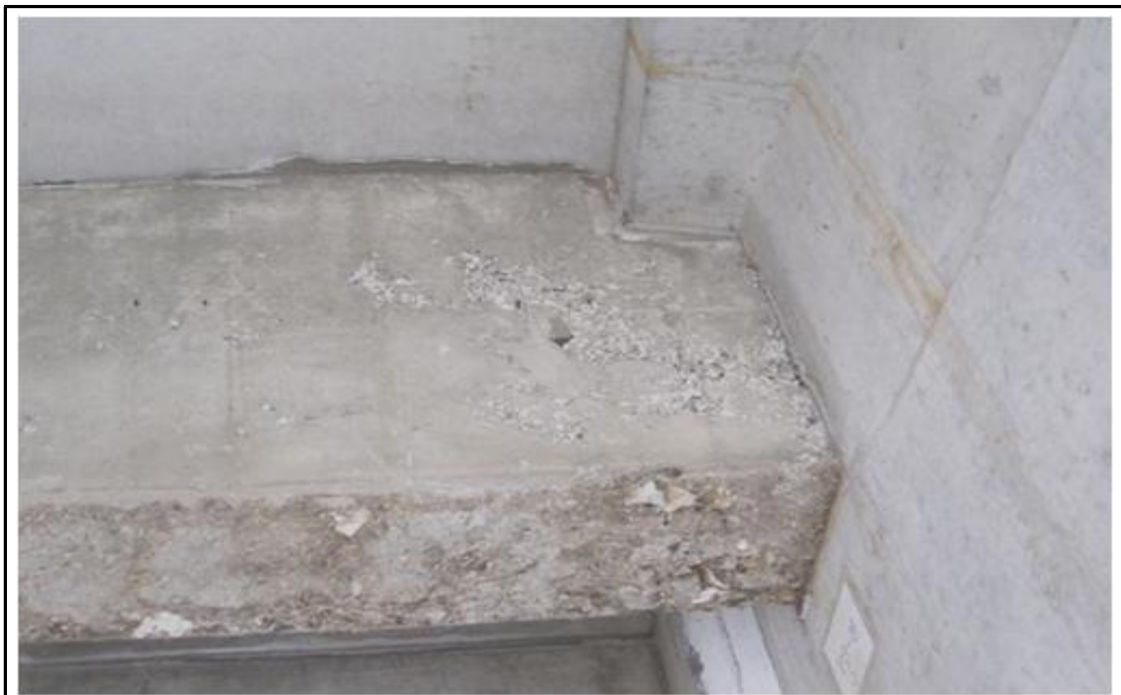
| 사진번호 | 9-BR33-3 | 위 치 | 고현천교 상주방향 |

| NO | 시설물명 | 방향 | 시설물<br>번호 | 위치 | 부재 | 내용 | 단<br>위 | 수량 | 하자<br>담보<br>책임<br>기간 | 조<br>치<br>방<br>법 | 발<br>생 | 공<br>종 | 하자형태 | 사<br>진<br>번<br>호 | 종<br>별 |
|---|---|---|---|---|---|---|---|---|---|---|---|---|---|---|---|
| 23 | 고현천교 | 상주 | BR33 | S1, S3 | 가로보 | 재료분리 | m <sup>2</sup> | 0.80 | 7 | 하자 | 2019하 | 교량 | 콘크리트<br>손상 | 3 | 1종 |

| 내 용 | 가로보 S1, S3 재료분리 A=0.80㎡ | | |

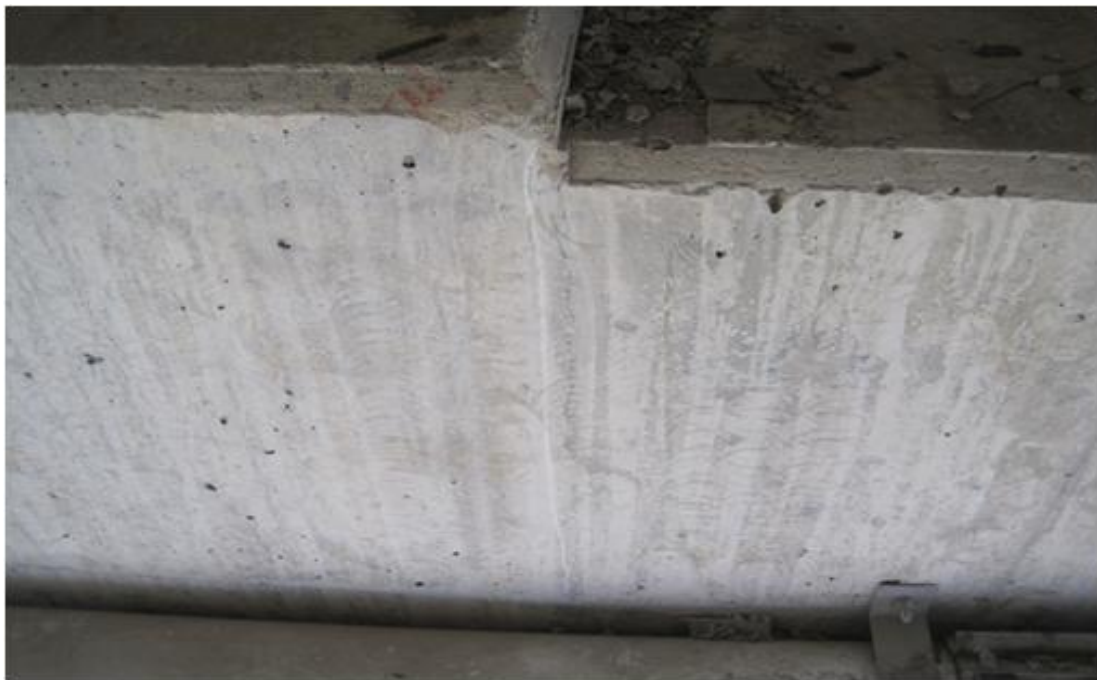
| 사진번호 | 9-BR33-4 | 위 치 | 고현천교 |

| NO | 시설물명 | 방향 | 시설물<br>번호 | 위치 | 부재 | 내용 | 단<br>위 | 수량 | 하자<br>담보<br>책임<br>기간 | 조<br>치<br>방<br>법 | 발<br>생 | 공<br>종 | 하자형태 | 사<br>진<br>번<br>호 | 종<br>별 |
|---|---|---|---|---|---|---|---|---|---|---|---|---|---|---|---|
| 24 | 고현천교 | - | BR33 | P1~P11 | 교각 | 균열 | m | 34.00 | 7 | 하자 | 2019하 | 교량 | 균열0.3mm미만 | 4 | 1종 |

| 내 용 | 교각 P1~11 균열(폭0.3mm미만) | | |

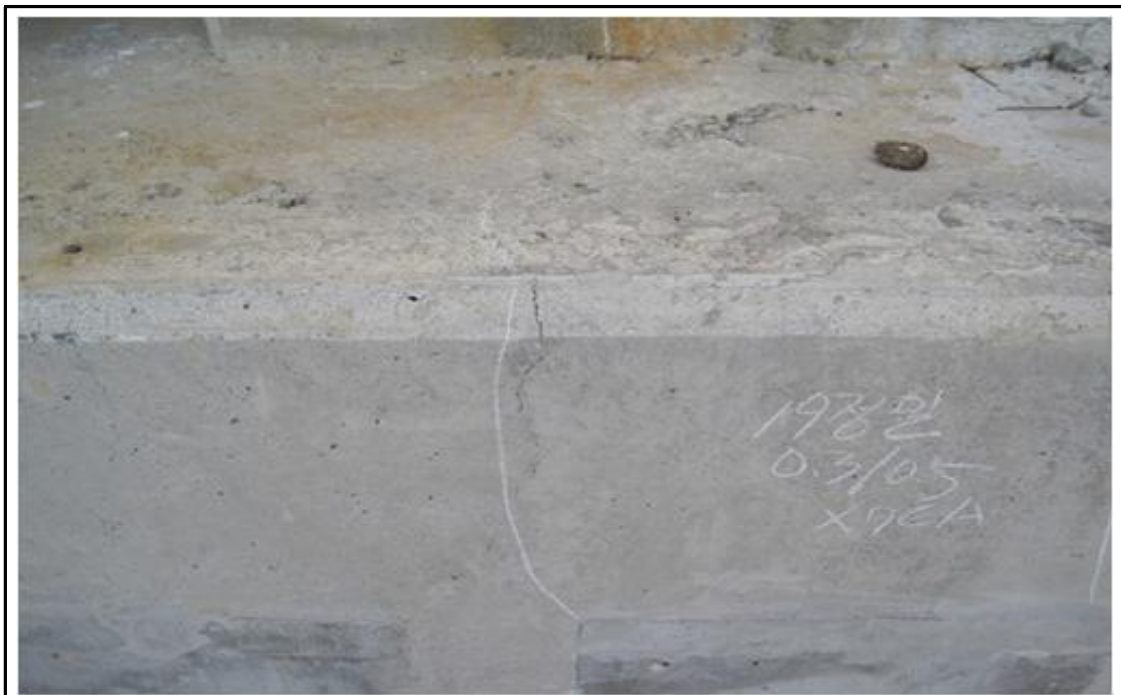
| 사진번호 | 9-BR33-5 | 위 치 | 고현천교 |

| NO | 시설물명 | 방향 | 시설물<br>번호 | 위치 | 부재 | 내용 | 단<br>위 | 수량 | 하자<br>담보<br>책임<br>기간 | 조<br>치<br>방<br>법 | 발<br>생 | 공<br>종 | 하자형태 | 사<br>진<br>번<br>호 | 종<br>별 |
|---|---|---|---|---|---|---|---|---|---|---|---|---|---|---|---|
| 25 | 고현천교 | - | BR33 | P2~P11 | 교각 | 균열 | m | 50.50 | 7 | 하자 | 2019하 | 교량 | 균열0.3mm이상 | 5 | 1종 |

| 내 용 | 교각 P2~11 균열(폭0.3mm이상) | | |

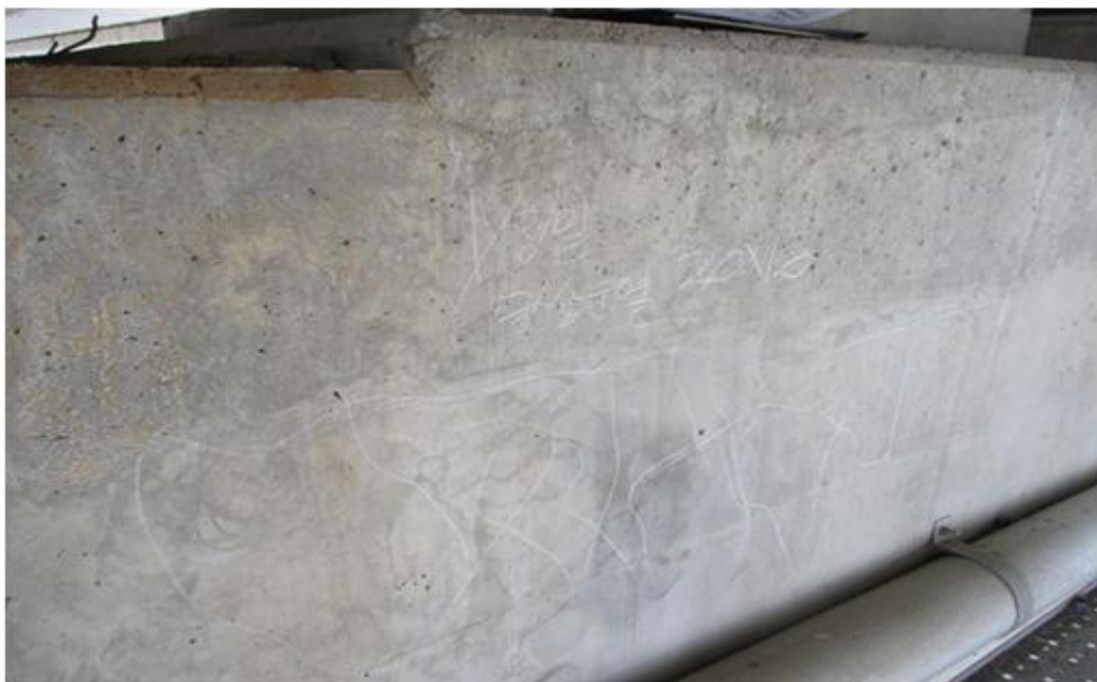
| 사진번호 | 9-BR33-6 | 위 치 | 고현천교 |

| NO | 시설물명 | 방향 | 시설물<br>번호 | 위치 | 부재 | 내용 | 단<br>위 | 수량 | 하자<br>담보<br>책임<br>기간 | 조<br>치<br>방<br>법 | 발<br>생 | 공<br>종 | 하자형태 | 사<br>진<br>번<br>호 | 종<br>별 |
|---|---|---|---|---|---|---|---|---|---|---|---|---|---|---|---|
| 26 | 고현천교 | - | BR33 | P4, P5 | 교각 | 망상균열 | m <sup>2</sup> | 4.00 | 7 | 하자 | 2019하 | 교량 | 망상균열 | 6 | 1종 |

| 내 용 | 교각 P4, P5 망상균열 A=4.00㎡ | | |
