# **1, 2 종 시 설 물 하 자 보 고 서**

**< 9공구 >**

**2020. 06**

**상주영천고속도로주식회사**

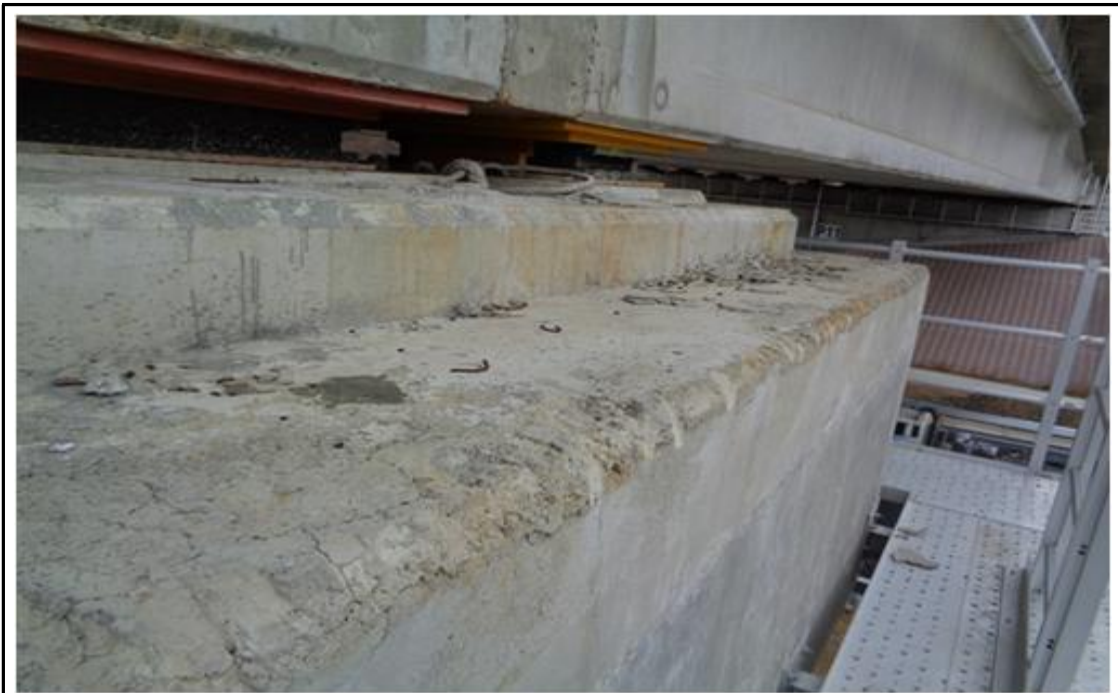
| 사진번호 | 9-BR33-7 | 위 치 | 고현천교 |

| NO | 시설물명 | 방향 | 시설물<br>번호 | 위치 | 부재 | 내용 | 단<br>위 | 수량 | 하자<br>담보<br>책임<br>기간 | 조<br>치<br>방<br>법 | 발<br>생 | 공<br>종 | 하자형태 | 사<br>진<br>번<br>호 | 종<br>별 |
|---|---|---|---|---|---|---|---|---|---|---|---|---|---|---|---|
| 27 | 고현천교 | - | BR33 | P10 | 교각 | 들뜸 | m <sup>2</sup> | 1.50 | 7 | 하자 | 2019하 | 교량 | 콘크리트<br>손상 | 7 | 1종 |

| 내 용 | 교각 P10 들뜸 A=1.50㎡ | | |

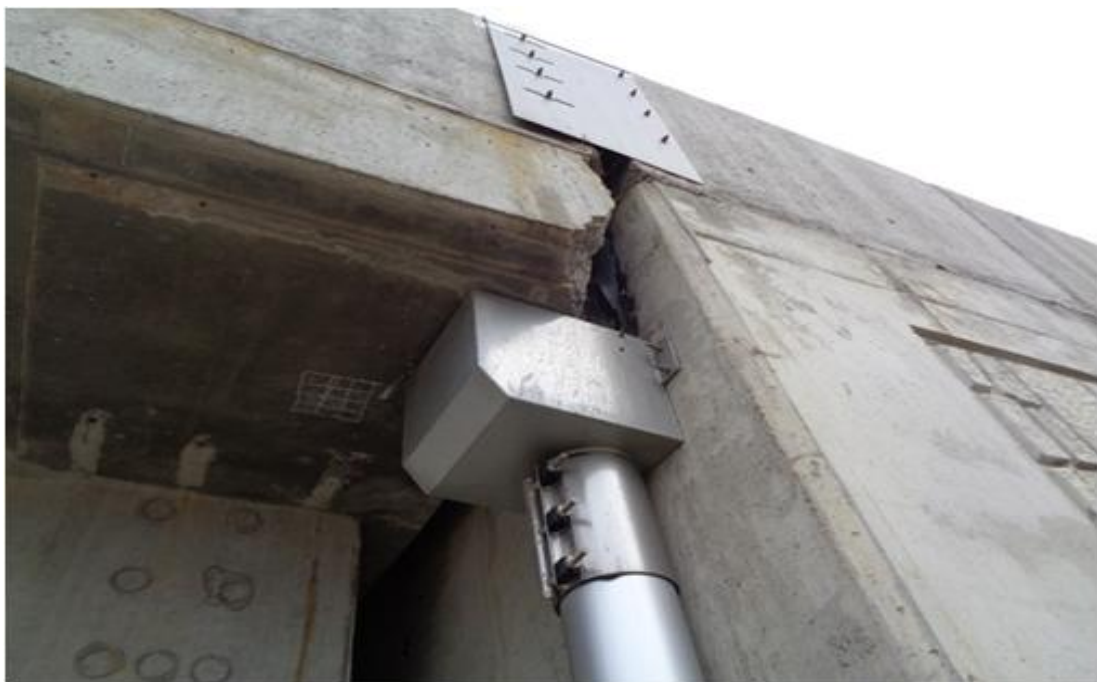
| 사진번호 | 9-BR33-8 | 위 치 | 고현천교 영천방향 |

| NO | 시설물명 | 방향 | 시설물<br>번호 | 위치 | 부재 | 내용 | 단<br>위 | 수량 | 하자<br>담보<br>책임<br>기간 | 조<br>치<br>방<br>법 | 발<br>생 | 공<br>종 | 하자형태 | 사<br>진<br>번<br>호 | 종<br>별 |
|---|---|---|---|---|---|---|---|---|---|---|---|---|---|---|---|
| 28 | 고현천교 | 영천 | BR33 | S12 | 바닥판하면 | 파손 | m <sup>2</sup> | 0.20 | 7 | 하자 | 2019상 | 교량 | 콘크리트<br>파손 | 8 | 1종 |

| 내 용 | 바닥판하면 S12 파손 A=0.20㎡ | | |

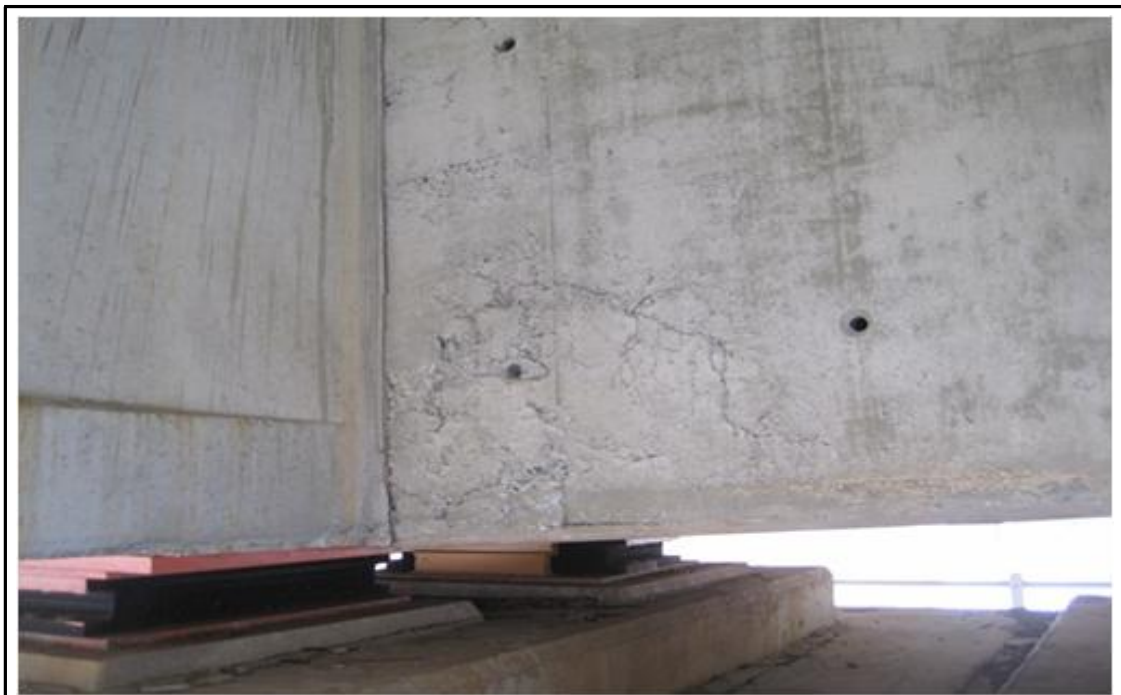
| 사진번호 | 9-BR33-9 | 위 치 | 고현천교 영천방향 |

| NO | 시설물명 | 방향 | 시설물<br>번호 | 위치 | 부재 | 내용 | 단<br>위 | 수량 | 하자<br>담보<br>책임<br>기간 | 조<br>치<br>방<br>법 | 발<br>생 | 공<br>종 | 하자형태 | 사<br>진<br>번<br>호 | 종<br>별 |
|---|---|---|---|---|---|---|---|---|---|---|---|---|---|---|---|
| 29 | 고현천교 | 영천 | BR33 | S3 | 가로보 | 재료분리 | m <sup>2</sup> | 0.25 | 7 | 하자 | 2019상 | 교량 | 콘크리트<br>손상 | 9 | 1종 |

| 내 용 | 가로보 S3 재료분리 A=0.25㎡ | | |

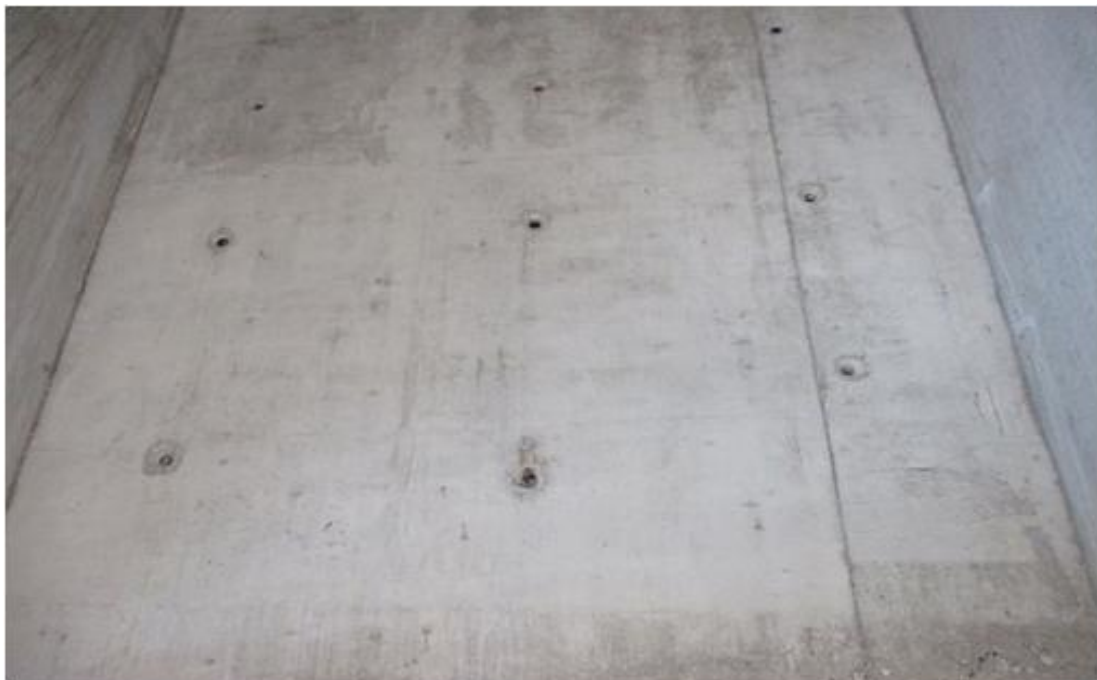
| 사진번호 | 9-BR33-10 | 위 치 | 고현천교 영천방향 |

| NO | 시설물명 | 방향 | 시설물<br>번호 | 위치 | 부재 | 내용 | 단<br>위 | 수량 | 하자<br>담보<br>책임<br>기간 | 조<br>치<br>방<br>법 | 발<br>생 | 공<br>종 | 하자형태 | 사<br>진<br>번<br>호 | 종<br>별 |
|---|---|---|---|---|---|---|---|---|---|---|---|---|---|---|---|
| 30 | 고현천교 | 영천 | BR33 | S5 | 가로보 | 망상균열 | m <sup>2</sup> | 4.00 | 7 | 하자 | 2019하 | 교량 | 망상균열 | 10 | 1종 |

| 내 용 | 가로보 S5 망상균열 A=4.00㎡ | | |

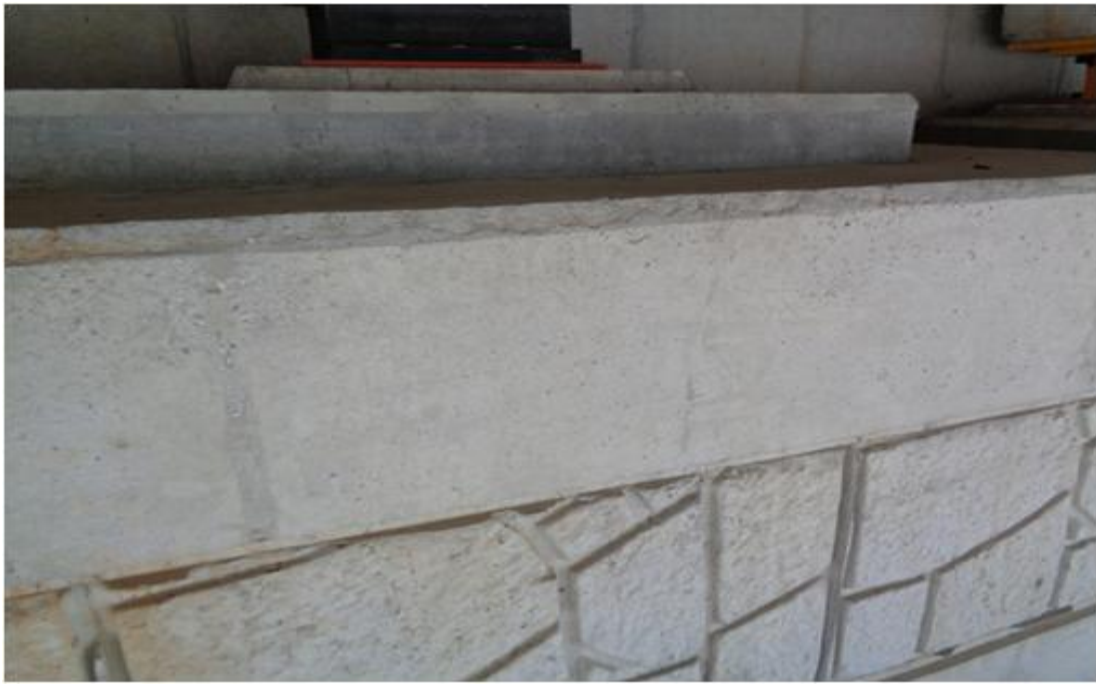
| 사진번호 | 9-BR33-11 | 위 치 | 고현천교 영천방향 |

| NO | 시설물명 | 방향 | 시설물<br>번호 | 위치 | 부재 | 내용 | 단<br>위 | 수량 | 하자<br>담보<br>책임<br>기간 | 조<br>치<br>방<br>법 | 발<br>생 | 공<br>종 | 하자형태 | 사<br>진<br>번<br>호 | 종<br>별 |
|---|---|---|---|---|---|---|---|---|---|---|---|---|---|---|---|
| 31 | 고현천교 | 영천 | BR33 | A2 | 교대 | 균열 | m | 3.00 | 7 | 하자 | 2019하 | 교량 | 균열0.3<br>mm이상 | 11 | 1종 |

| 내 용 | 교대 A2 균열(폭0.3mm이상) | | |

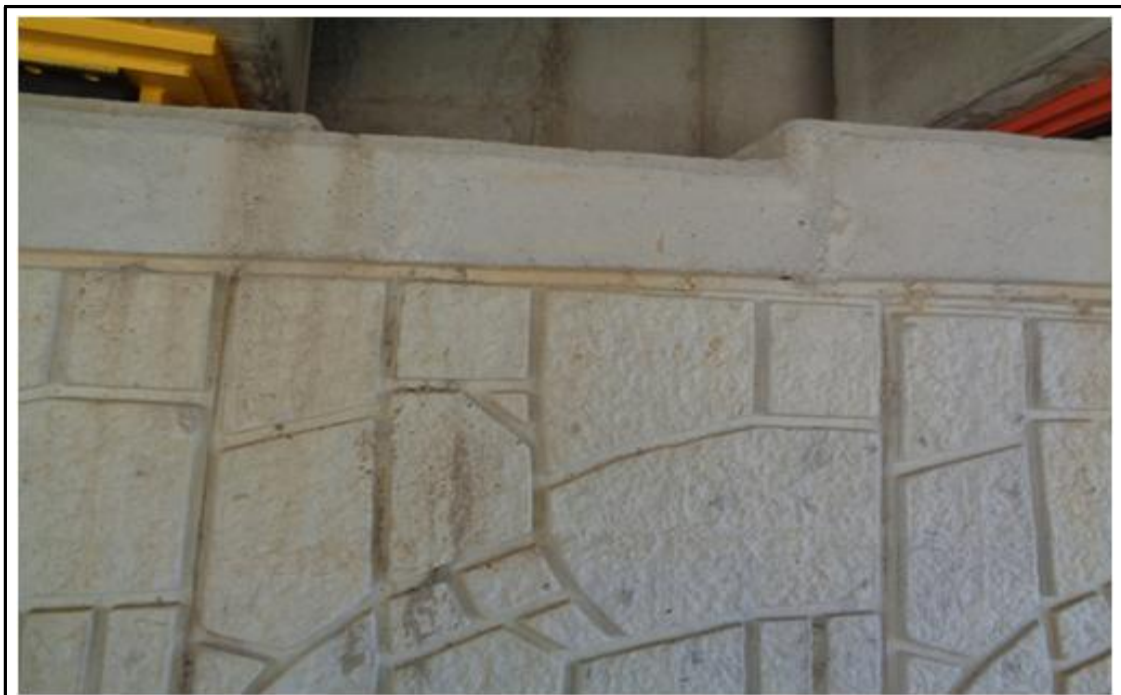
| 사진번호 | 9-BR34-1 | 위 치 | 도림천교 상주방향 |

| NO | 시설물명 | 방향 | 시설물<br>번호 | 위치 | 부재 | 내용 | 단<br>위 | 수량 | 하자<br>담보<br>책임<br>기간 | 조<br>치<br>방<br>법 | 발<br>생 | 공<br>종 | 하자형태 | 사<br>진<br>번<br>호 | 종<br>별 |
|---|---|---|---|---|---|---|---|---|---|---|---|---|---|---|---|
| 32 | 도림천교 | 상주 | BR34 | A1, A2 | 교대 | 균열 | m | 4.00 | 7 | 하자 | 2019하 | 교량 | 균열0.3<br>mm미만 | 1 | 2종 |

| 내 용 | 교대 A1, A2 균열(폭0.3mm미만) | | |

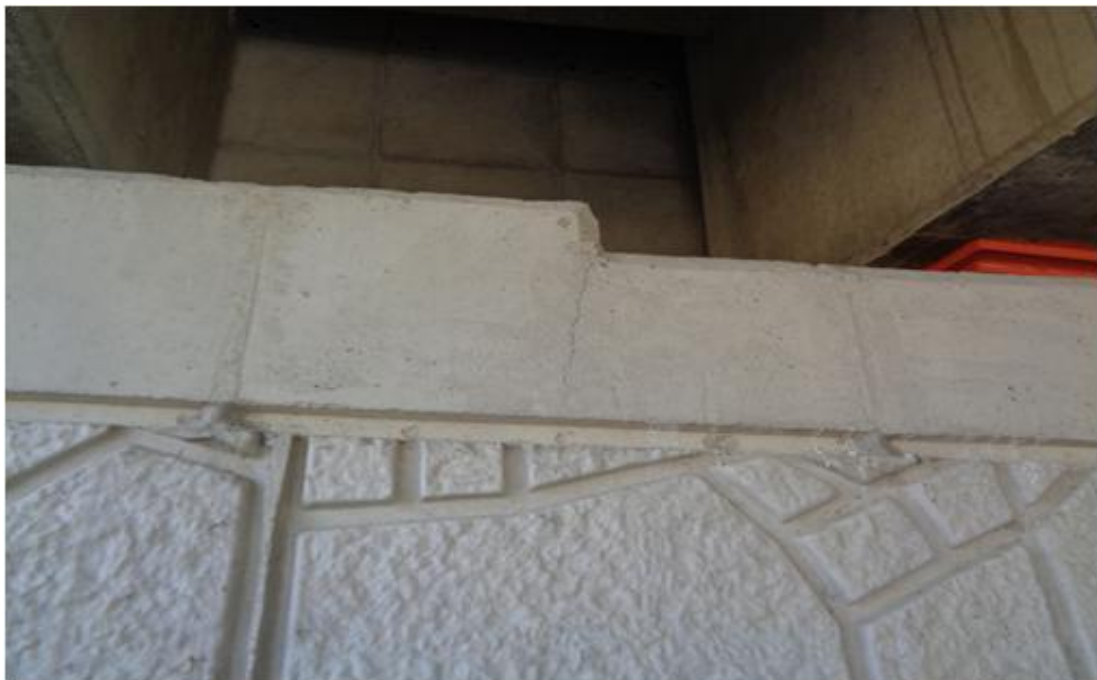
| 사진번호 | 9-BR34-2 | 위 치 | 도림천교 상주방향 |

| NO | 시설물명 | 방향 | 시설물<br>번호 | 위치 | 부재 | 내용 | 단<br>위 | 수량 | 하자<br>담보<br>책임<br>기간 | 조<br>치<br>방<br>법 | 발<br>생 | 공<br>종 | 하자형태 | 사<br>진<br>번<br>호 | 종<br>별 |
|---|---|---|---|---|---|---|---|---|---|---|---|---|---|---|---|
| 33 | 도림천교 | 상주 | BR34 | A2 | 교대 | 균열 | m | 3.50 | 7 | 하자 | 2019하 | 교량 | 균열0.3<br>mm이상 | 2 | 2종 |

| 내 용 | 교대 A2 균열(폭0.3mm이상) | | |

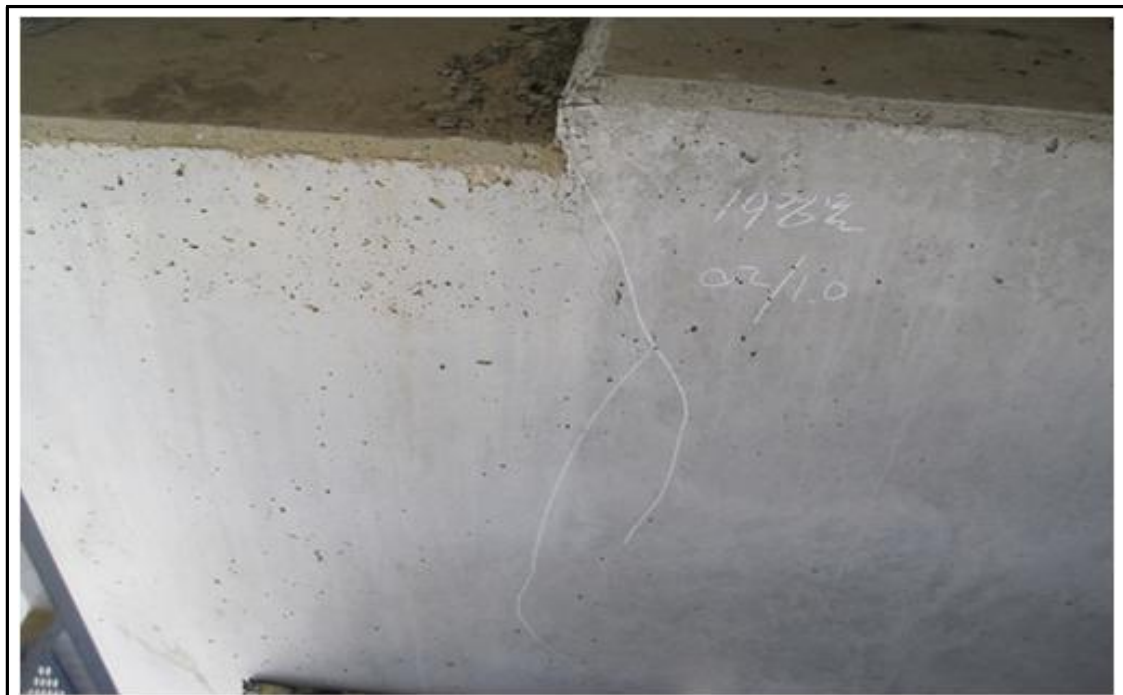
| 사진번호 | 9-BR34-3 | 위 치 | 도림천교 상주방향 |

| NO | 시설물명 | 방향 | 시설물<br>번호 | 위치 | 부재 | 내용 | 단<br>위 | 수량 | 하자<br>담보<br>책임<br>기간 | 조<br>치<br>방<br>법 | 발<br>생 | 공<br>종 | 하자형태 | 사<br>진<br>번<br>호 | 종<br>별 |
|---|---|---|---|---|---|---|---|---|---|---|---|---|---|---|---|
| 34 | 도림천교 | 상주 | BR34 | P1, P2 | 교각 | 균열 | m | 1.50 | 7 | 하자 | 2019하 | 교량 | 균열0.3<br>mm미만 | 3 | 2종 |

| 내 용 | 교각 P1, P2 균열(폭0.3mm미만) | | |

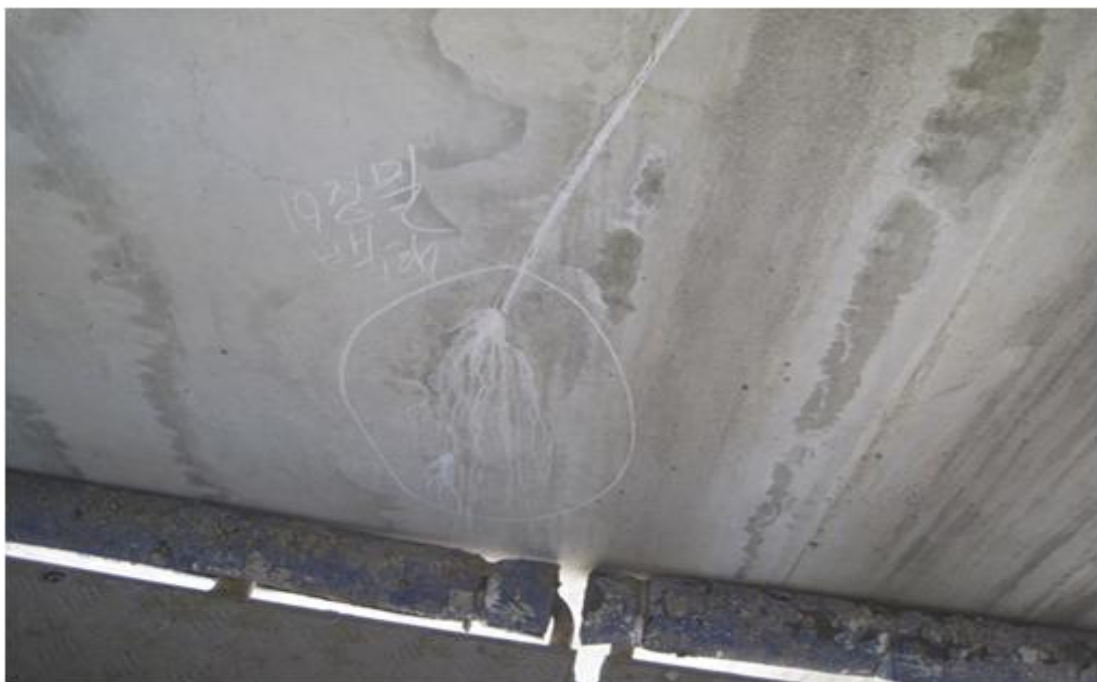
| 사진번호 | 9-BR34-4 | 위 치 | 도림천교 상주방향 |

| NO | 시설물명 | 방향 | 시설물<br>번호 | 위치 | 부재 | 내용 | 단<br>위 | 수량 | 하자<br>담보<br>책임<br>기간 | 조<br>치<br>방<br>법 | 발<br>생 | 공<br>종 | 하자형태 | 사<br>진<br>번<br>호 | 종<br>별 |
|---|---|---|---|---|---|---|---|---|---|---|---|---|---|---|---|
| 35 | 도림천교 | 상주 | BR34 | P2 | 교각 | 백태 | m <sup>2</sup> | 0.10 | 7 | 하자 | 2019하 | 교량 | 백태 | 4 | 2종 |

| 내 용 | 교각 P2 백태 A=0.10㎡ | | |

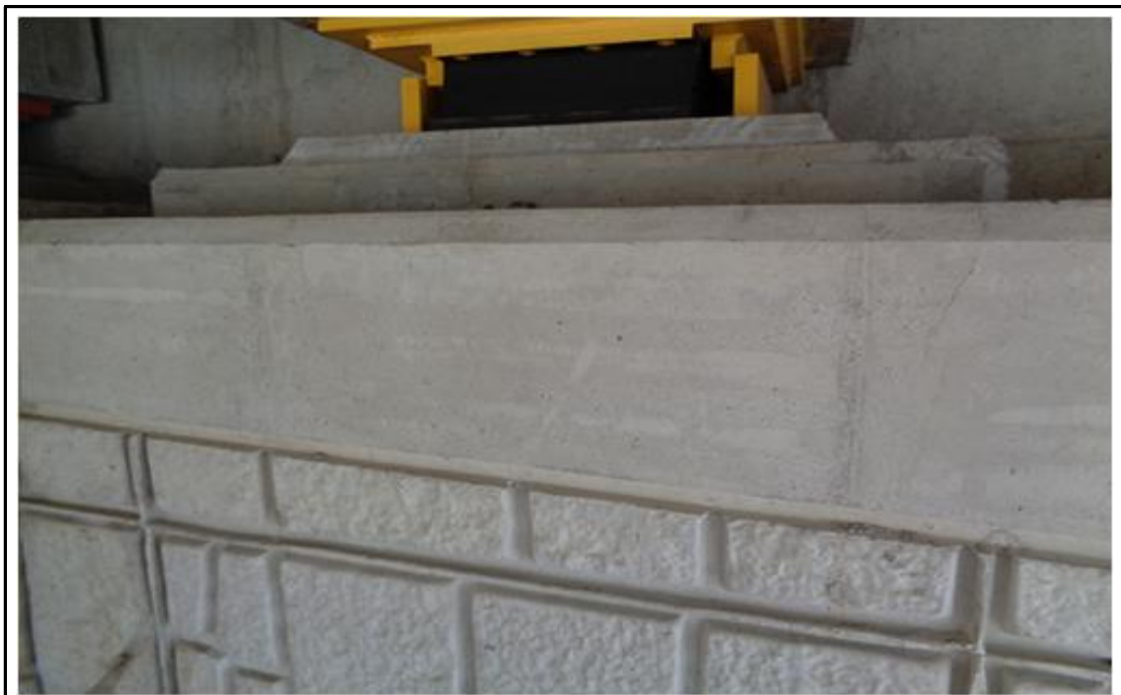
| 사진번호 | 9-BR34-5 | 위 치 | 도림천교 영천방향 |

| NO | 시설물명 | 방향 | 시설물<br>번호 | 위치 | 부재 | 내용 | 단<br>위 | 수량 | 하자<br>담보<br>책임<br>기간 | 조<br>치<br>방<br>법 | 발<br>생 | 공<br>종 | 하자형태 | 사<br>진<br>번<br>호 | 종<br>별 |
|---|---|---|---|---|---|---|---|---|---|---|---|---|---|---|---|
| 36 | 도림천교 | 영천 | BR34 | A2 | 교대 | 균열 | m | 2.50 | 7 | 하자 | 2019하 | 교량 | 균열0.3<br>mm미만 | 5 | 2종 |

| 내 용 | 교대 A2 균열(폭0.3mm미만) | | |

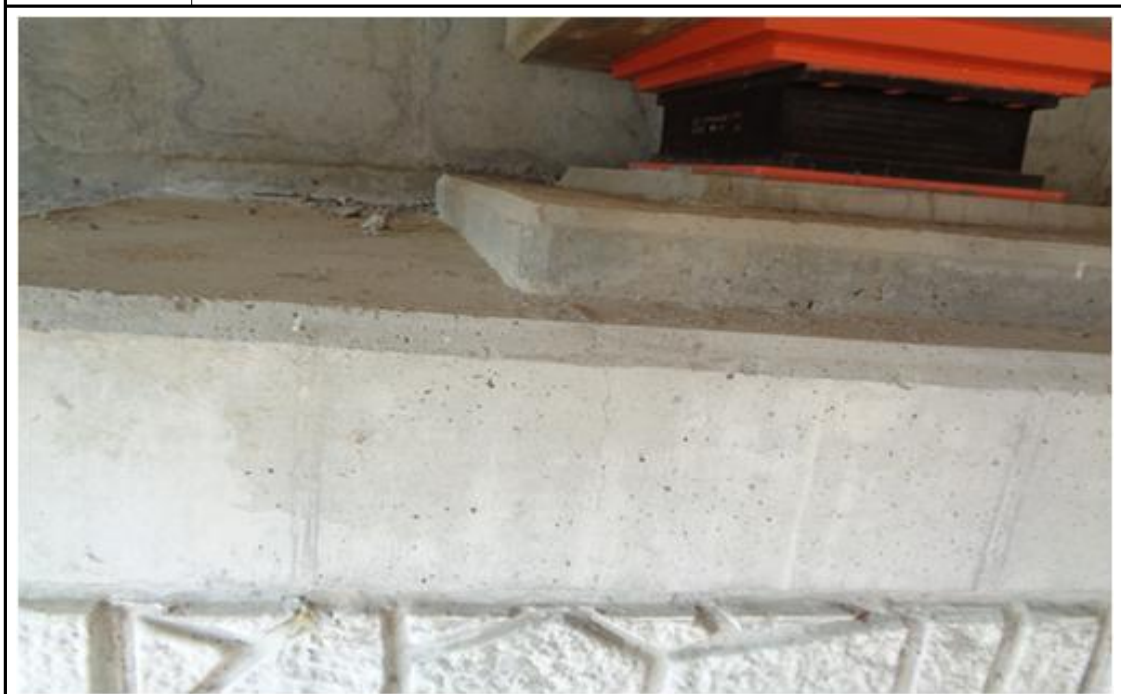
| 사진번호 | 9-BR34-6 | 위 치 | 도림천교 영천방향 |

| NO | 시설물명 | 방향 | 시설물<br>번호 | 위치 | 부재 | 내용 | 단<br>위 | 수량 | 하자<br>담보<br>책임<br>기간 | 조<br>치<br>방<br>법 | 발<br>생 | 공<br>종 | 하자형태 | 사<br>진<br>번<br>호 | 종<br>별 |
|---|---|---|---|---|---|---|---|---|---|---|---|---|---|---|---|
| 37 | 도림천교 | 영천 | BR34 | A1 | 교대 | 균열 | m | 1.50 | 7 | 하자 | 2019하 | 교량 | 균열0.3<br>mm이상 | 6 | 2종 |

| 내 용 | 교대 A1 균열(폭0.3mm이상) | | |

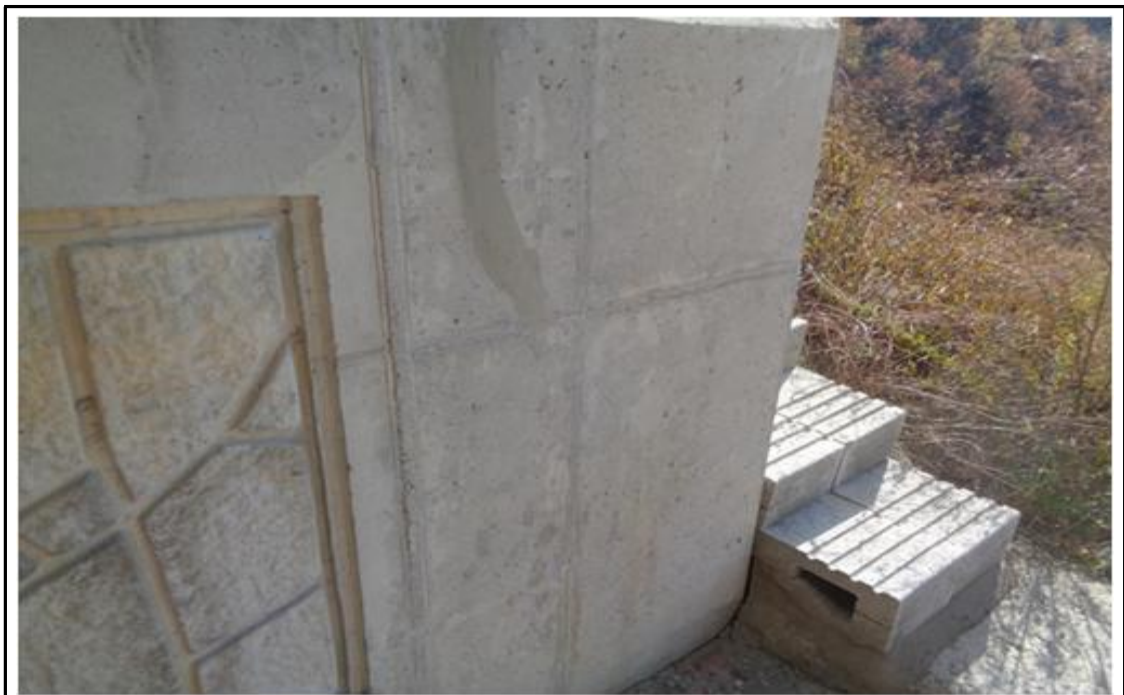
| 사진번호 | 9-BR34-7 | 위 치 | 도림천교 영천방향 |

| NO | 시설물명 | 방향 | 시설물<br>번호 | 위치 | 부재 | 내용 | 단<br>위 | 수량 | 하자<br>담보<br>책임<br>기간 | 조<br>치<br>방<br>법 | 발<br>생 | 공<br>종 | 하자형태 | 사<br>진<br>번<br>호 | 종<br>별 |
|---|---|---|---|---|---|---|---|---|---|---|---|---|---|---|---|
| 38 | 도림천교 | 영천 | BR34 | A2 | 교대 | 망상균열 | m <sup>2</sup> | 1.00 | 7 | 하자 | 2019하 | 교량 | 망상균열 | 7 | 2종 |

| 내 용 | 교대 A2 망상균열 A=1.00㎡ | | |

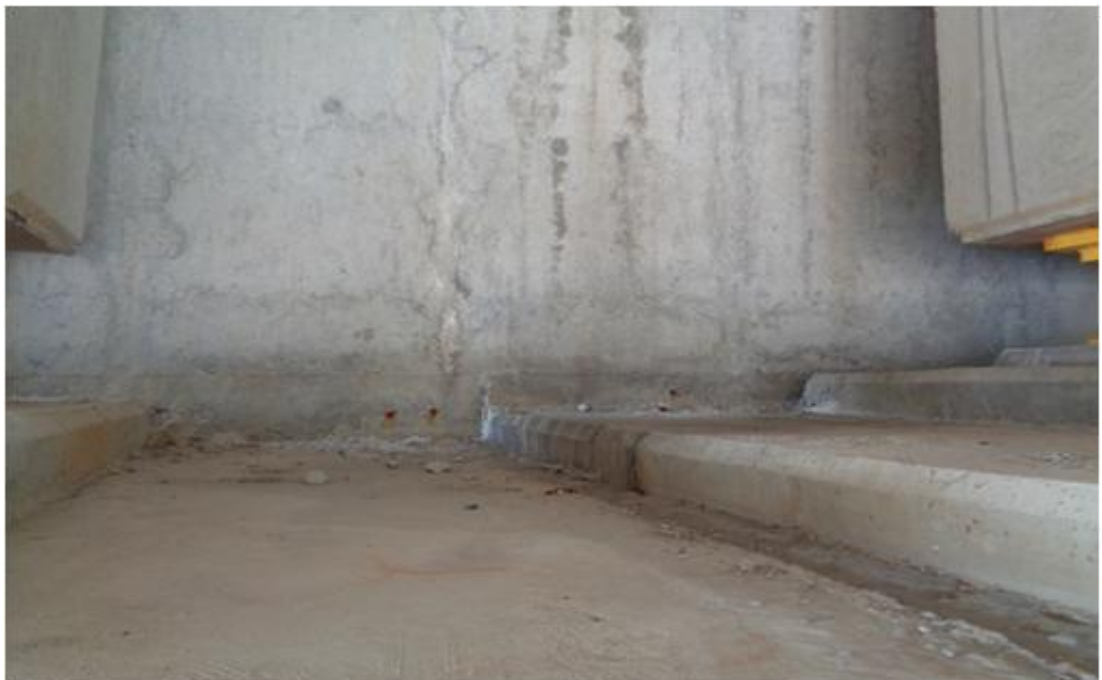
| 사진번호 | 9-BR34-8 | 위 치 | 도림천교 영천방향 |

| NO | 시설물명 | 방향 | 시설물<br>번호 | 위치 | 부재 | 내용 | 단<br>위 | 수량 | 하자<br>담보<br>책임<br>기간 | 조<br>치<br>방<br>법 | 발<br>생 | 공<br>종 | 하자형태 | 사<br>진<br>번<br>호 | 종<br>별 |
|---|---|---|---|---|---|---|---|---|---|---|---|---|---|---|---|
| 39 | 도림천교 | 영천 | BR34 | A1 | 교대 | 백태 | m <sup>2</sup> | 0.02 | 7 | 하자 | 2019하 | 교량 | 백태 | 8 | 2종 |

| 내 용 | 교대 A1 백태 A=0.02㎡ | | |

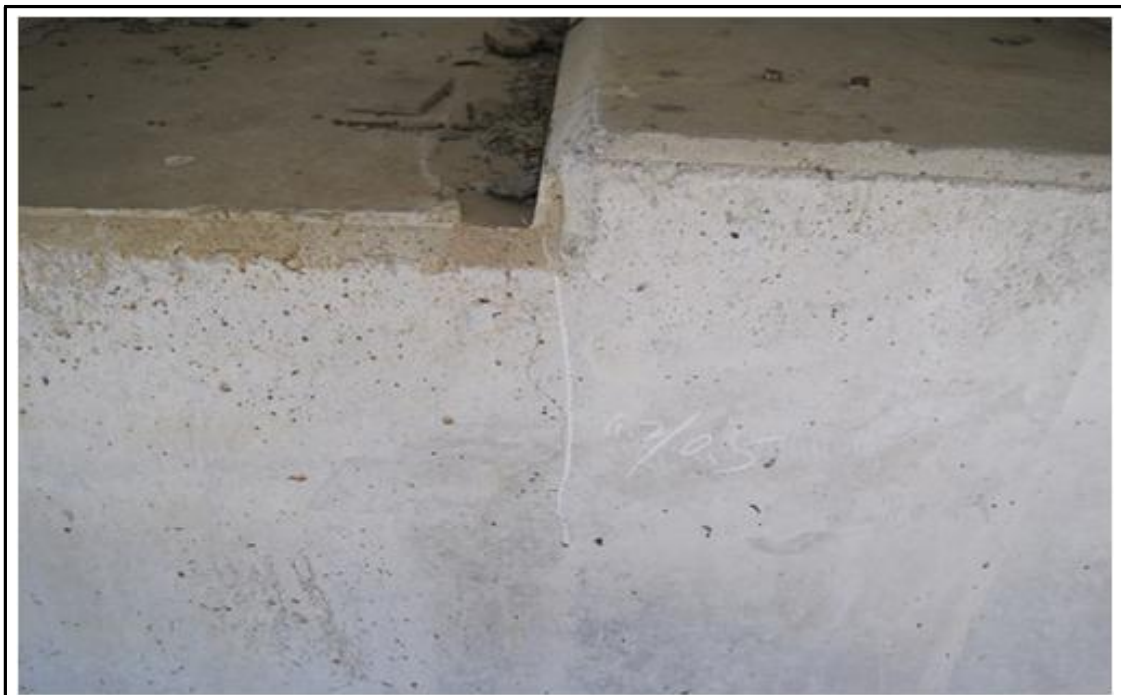
| 사진번호 | 9-BR34-9 | 위 치 | 도림천교 영천방향 |

| NO | 시설물명 | 방향 | 시설물<br>번호 | 위치 | 부재 | 내용 | 단<br>위 | 수량 | 하자<br>담보<br>책임<br>기간 | 조<br>치<br>방<br>법 | 발<br>생 | 공<br>종 | 하자형태 | 사<br>진<br>번<br>호 | 종<br>별 |
|---|---|---|---|---|---|---|---|---|---|---|---|---|---|---|---|
| 40 | 도림천교 | 영천 | BR34 | P1 | 교각 | 균열 | m | 6.00 | 7 | 하자 | 2019하 | 교량 | 균열0.3<br>mm미만 | 9 | 2종 |

| 내 용 | 교각 P1 균열(폭0.3mm미만) | | |

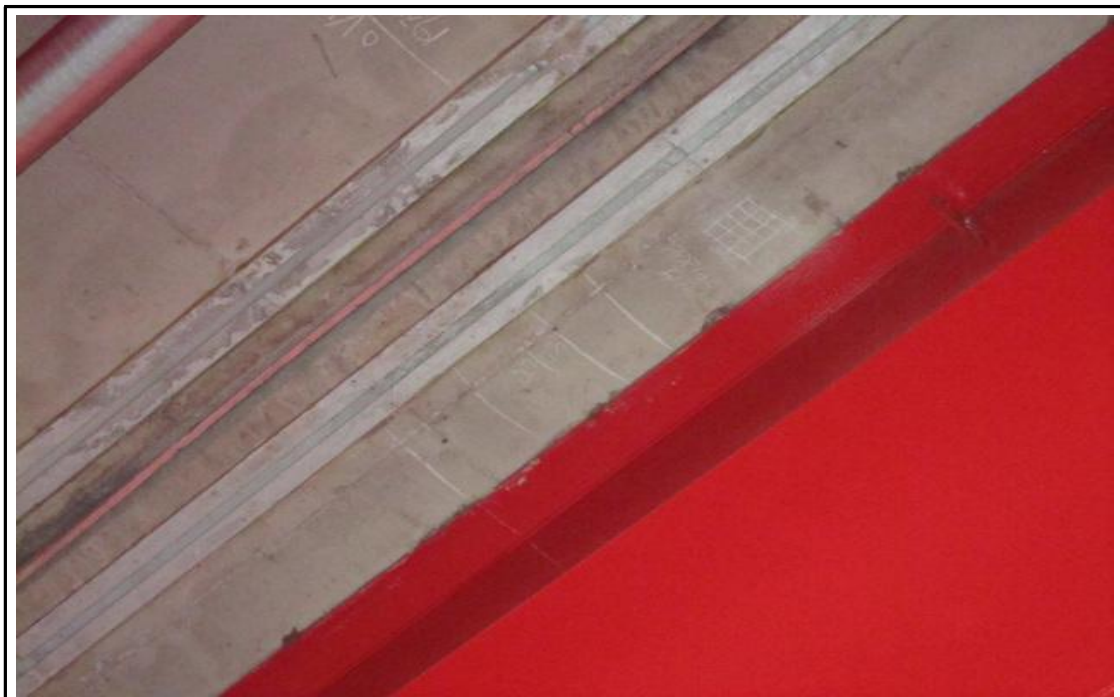
| 사진번호 | 9-BR35-1 | 위 치 | 오미교 상주방향 |

| NO | 시설물명 | 방향 | 시설물<br>번호 | 위치 | 부재 | 내용 | 단<br>위 | 수량 | 하자<br>담보<br>책임<br>기간 | 조<br>치<br>방<br>법 | 발<br>생 | 공<br>종 | 하자형태 | 사<br>진<br>번<br>호 | 종<br>별 |
|---|---|---|---|---|---|---|---|---|---|---|---|---|---|---|---|
| 41 | 오미교 | 상주 | BR35 | S1 | 바닥판하면 | 균열 | m | 7.80 | 10 | 하자 | 2019하 | 교량 | 균열0.3<br>mm미만 | 1 | 2종 |

| 내 용 | 바닥판하면 S1 균열(폭0.3mm미만) | | |

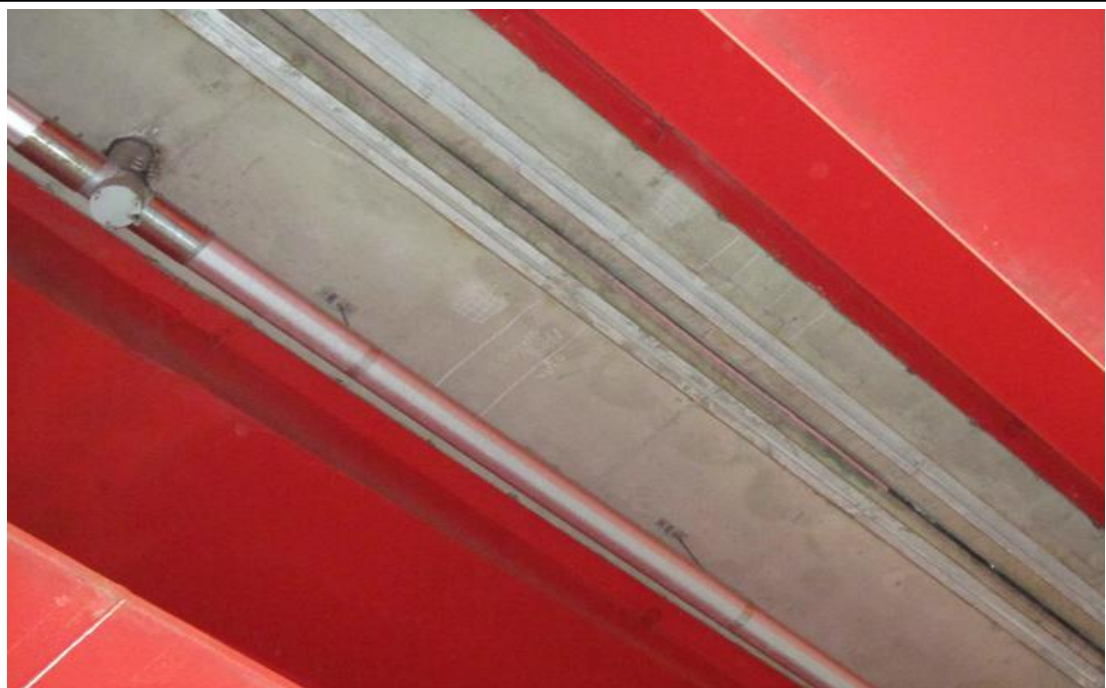
| 사진번호 | 9-BR35-2 | 위 치 | 오미교 영천방향 |

| NO | 시설물명 | 방향 | 시설물<br>번호 | 위치 | 부재 | 내용 | 단<br>위 | 수량 | 하자<br>담보<br>책임<br>기간 | 조<br>치<br>방<br>법 | 발<br>생 | 공<br>종 | 하자형태 | 사<br>진<br>번<br>호 | 종<br>별 |
|---|---|---|---|---|---|---|---|---|---|---|---|---|---|---|---|
| 42 | 오미교 | 영천 | BR35 | S1 | 바닥판하면 | 균열 | m | 21.00 | 10 | 하자 | 2019하 | 교량 | 균열0.3<br>mm미만 | 2 | 2종 |

| 내 용 | 바닥판하면 S1 균열(폭0.3mm미만) | | |

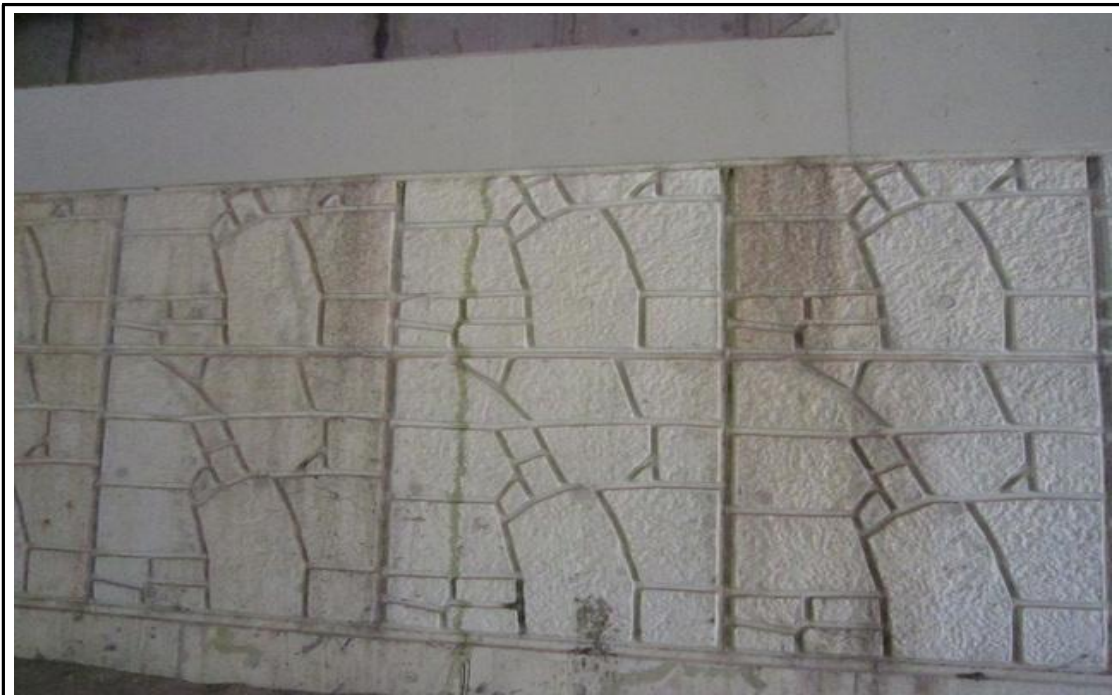
| 사진번호 | 9-BR35-3 | 위 치 | 오미교 영천방향 |

| NO | 시설물명 | 방향 | 시설물<br>번호 | 위치 | 부재 | 내용 | 단<br>위 | 수량 | 하자<br>담보<br>책임<br>기간 | 조<br>치<br>방<br>법 | 발<br>생 | 공<br>종 | 하자형태 | 사<br>진<br>번<br>호 | 종<br>별 |
|---|---|---|---|---|---|---|---|---|---|---|---|---|---|---|---|
| 43 | 오미교 | 영천 | BR35 | A2 | 교대 | 균열 | m | 1.00 | 10 | 하자 | 2019하 | 교량 | 균열0.3<br>mm미만 | 3 | 2종 |

| 내 용 | 교대 A1 균열(폭0.3mm미만) | | |

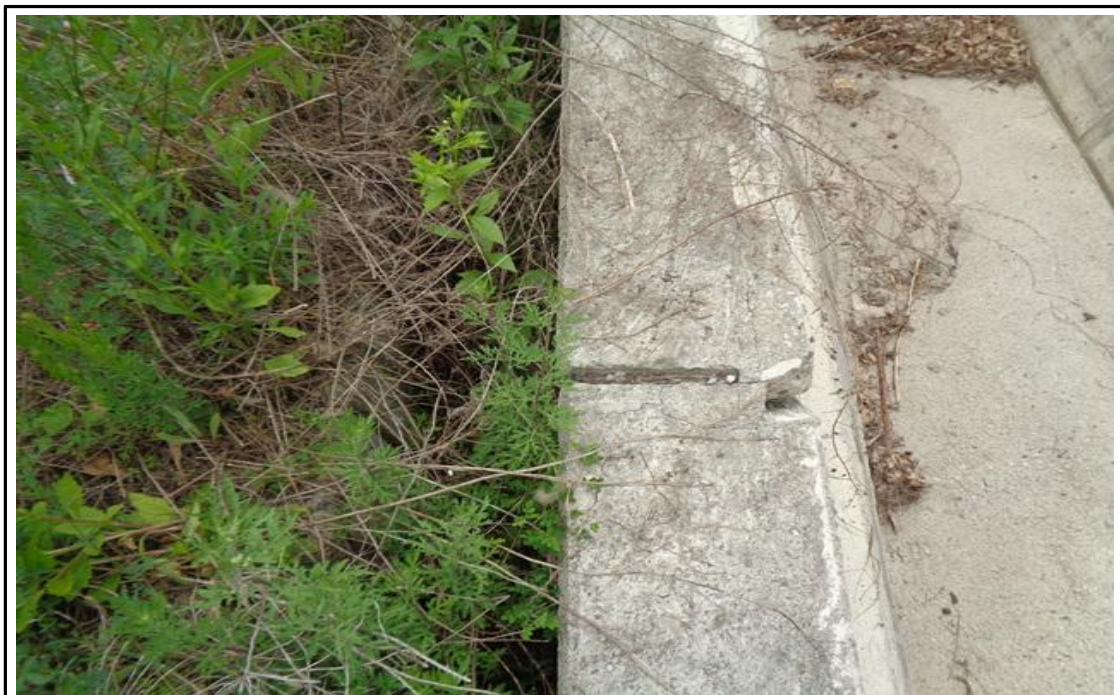
| 사진번호 | 9-RW14-1 | 위 치 | 패널식옹벽14 |

| NO | 시설물명 | 방향 | 시설물<br>번호 | 위치 | 부재 | 내용 | 단<br>위 | 수량 | 하자<br>담보<br>책임<br>기간 | 조<br>치<br>방<br>법 | 발<br>생 | 공<br>종 | 하자형태 | 사<br>진<br>번<br>호 | 종<br>별 |
|---|---|---|---|---|---|---|---|---|---|---|---|---|---|---|---|
| 44 | 패널식옹벽14 | - | RW14 | S1~S3 | 배수로 | 파손 | m <sup>2</sup> | 0.14 | 3 | 하자 | 2017하 | 옹벽 | 콘크리트<br>파손 | 1 | 2종 |

| 내 용 | 배수시설 배수로 S1~S3 파손 A=0.14㎡ | | |

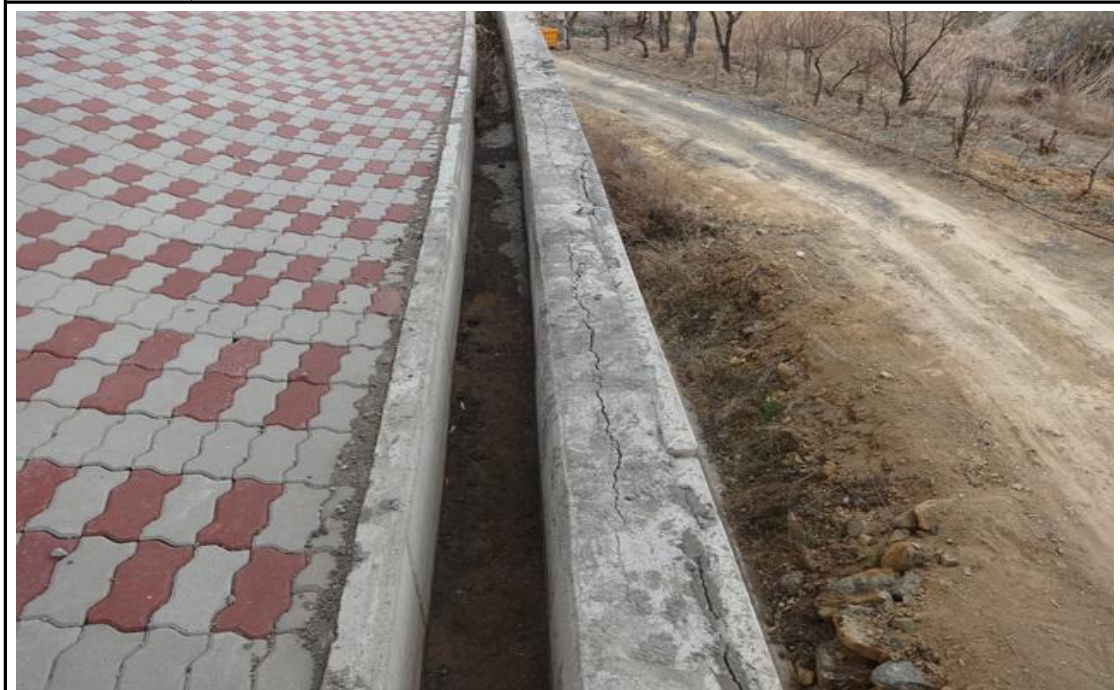
| 사진번호 | 9-RW14-2 | 위 치 | 패널식옹벽14 |

| NO | 시설물명 | 방향 | 시설물<br>번호 | 위치 | 부재 | 내용 | 단<br>위 | 수량 | 하자<br>담보<br>책임<br>기간 | 조치<br>방법 | 발생 | 공종 | 하자형태 | 사진<br>번호 | 종별 |
|---|---|---|---|---|---|---|---|---|---|---|---|---|---|---|---|
| 45 | 패널식옹벽14 | - | RW14 | S4~S5 | 배수로 | 들뜸 | m² | 0.23 | 3 | 하자 | 2019하 | 옹벽 | 콘크리트<br>손상 | 2 | 2종 |

| 내 용 | 배수시설 배수로 S4~S5 들뜸 A=0.23㎡ | | |

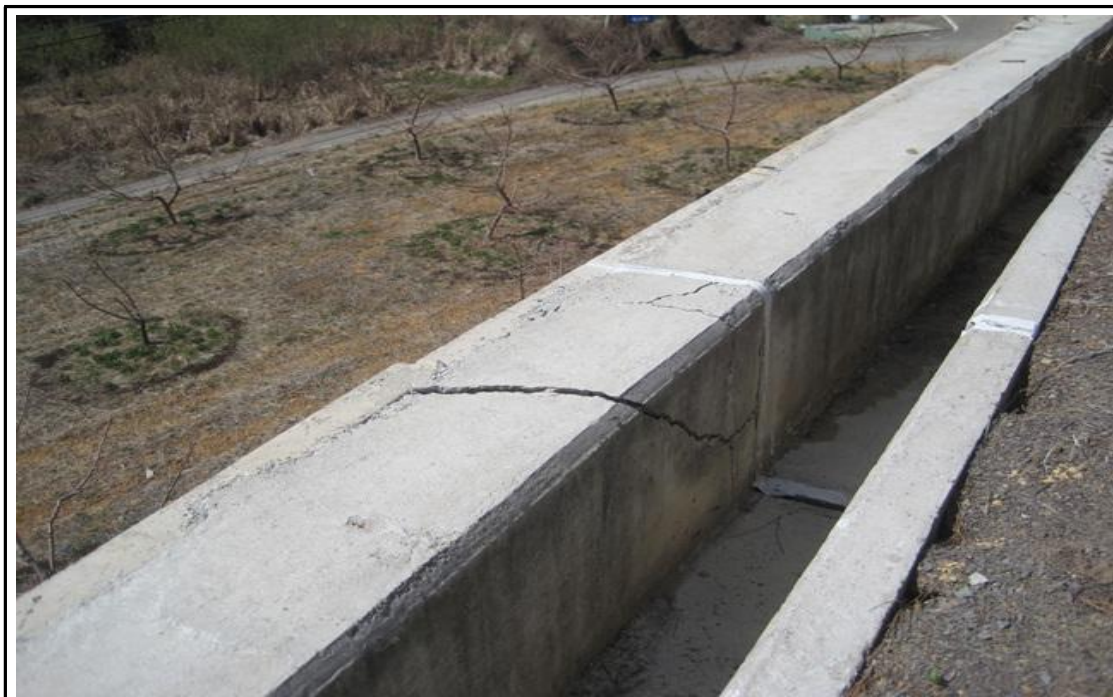
| 사진번호 | 9-RW15-1 | 위 치 | 패널식옹벽15 |

| NO | 시설물명 | 방향 | 시설물<br>번호 | 위치 | 부재 | 내용 | 단<br>위 | 수량 | 하자<br>담보<br>책임<br>기간 | 조치<br>방법 | 발생 | 공종 | 하자형태 | 사진<br>번호 | 종별 |
|---|---|---|---|---|---|---|---|---|---|---|---|---|---|---|---|
| 46 | 패널식옹벽15 | - | RW15 | S3~S4 | 배수로 | 파손 | m² | 0.11 | 3 | 하자 | 2017하 | 옹벽 | 콘크리트<br>파손 | 1 | 2종 |

| 내 용 | 배수시설 배수로 S3~S4 파손 A=0.11㎡ | | |

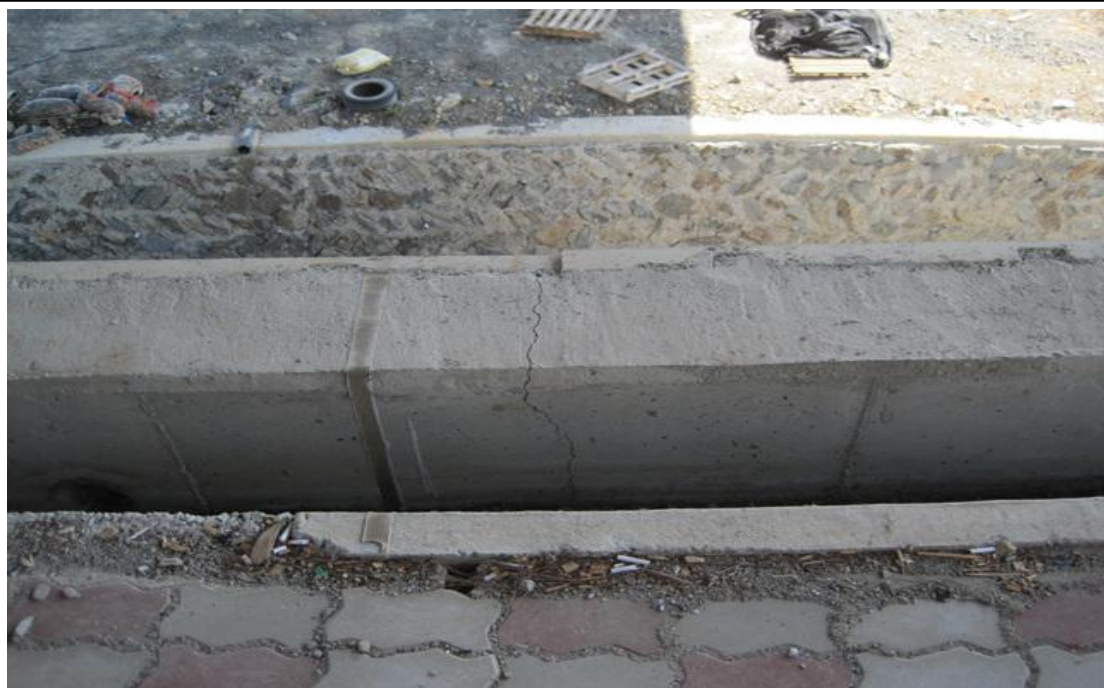
| 사진번호 | 9-RW15-2 | 위 치 | 패널식옹벽15 |

| NO | 시설물명 | 방향 | 시설물<br>번호 | 위치 | 부재 | 내용 | 단<br>위 | 수량 | 하자<br>담보<br>책임<br>기간 | 조치<br>방법 | 발생 | 공종 | 하자형태 | 사진<br>번호 | 종별 |
|---|---|---|---|---|---|---|---|---|---|---|---|---|---|---|---|
| 47 | 패널식옹벽15 | - | RW15 | S4~S8 | 배수로 | 균열 | m | 1.5 | 3 | 하자 | 2017하 | 옹벽 | 균열 | 2 | 2종 |

| 내 용 | 배수시설 배수로 S4~S8 균열 L=1.5m | | |

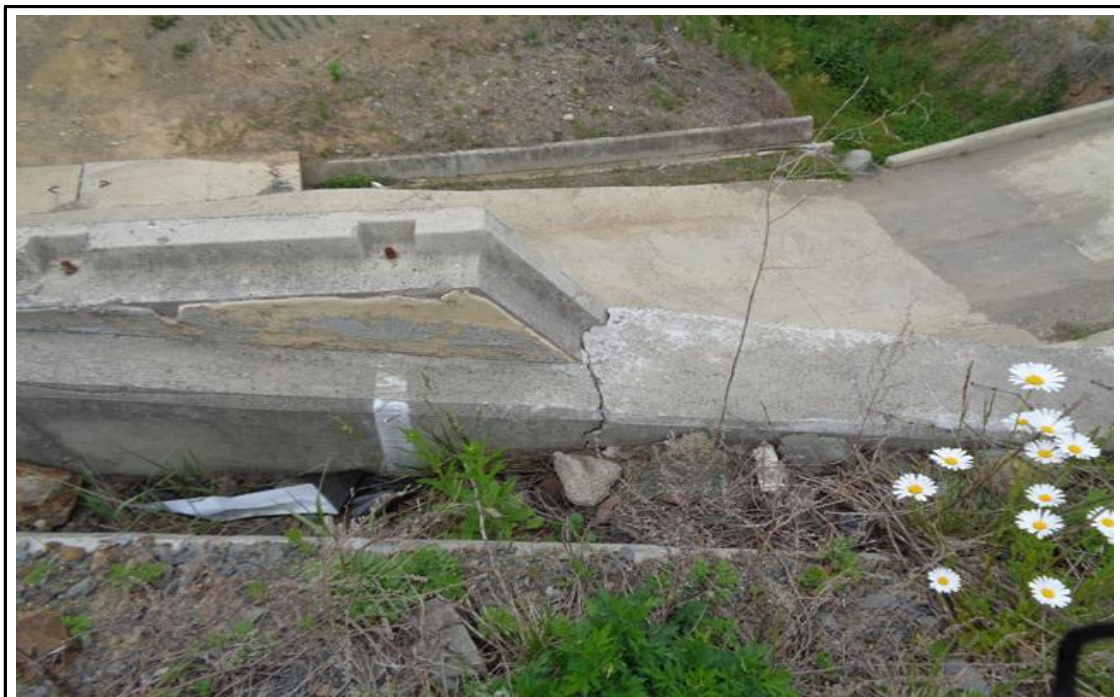
| 사진번호 | 9-RW15-3 | 위 치 | 패널식옹벽15 |

| NO | 시설물명 | 방향 | 시설물<br>번호 | 위치 | 부재 | 내용 | 단<br>위 | 수량 | 하자<br>담보<br>책임<br>기간 | 조치<br>방법 | 발생 | 공종 | 하자형태 | 사진<br>번호 | 종별 |
|---|---|---|---|---|---|---|---|---|---|---|---|---|---|---|---|
| 48 | 패널식옹벽15 | - | RW15 | S5 | 배수로 | 이격 | m | 1.0 | 3 | 하자 | 2019상 | 옹벽 | 기타 | 3 | 2종 |

| 내 용 | 배수시설 배수로 S5 이격 L=1.0m | | |

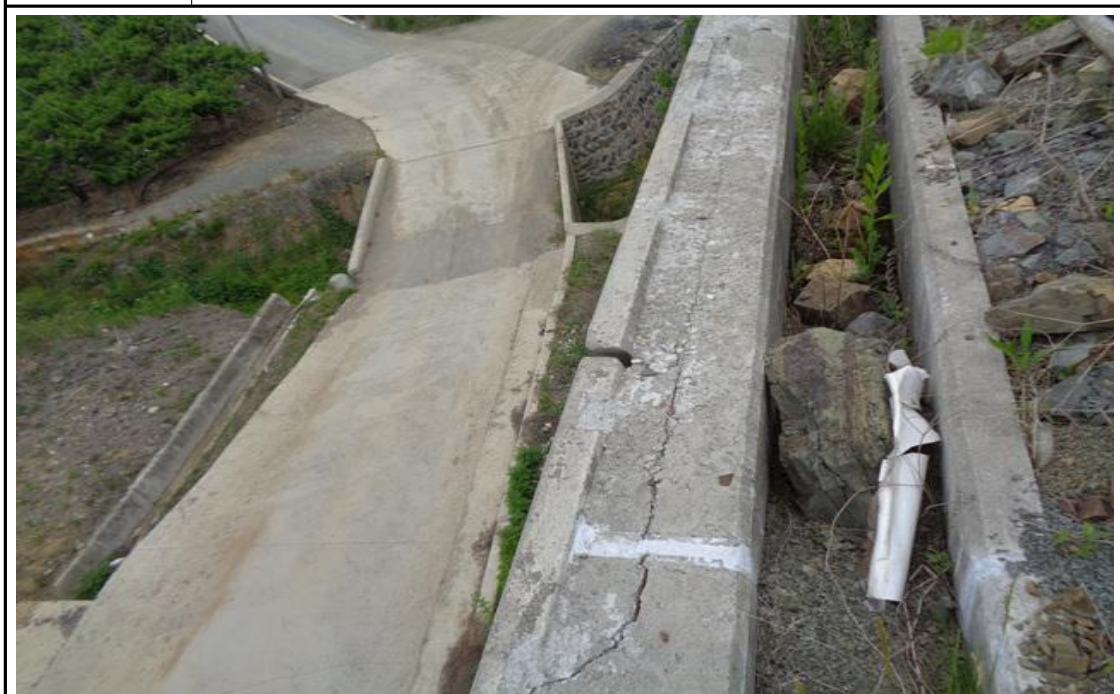
| 사진번호 | 9-RW15-4 | 위 치 | 패널식옹벽15 |

| NO | 시설물명 | 방향 | 시설물<br>번호 | 위치 | 부재 | 내용 | 단<br>위 | 수량 | 하자<br>담보<br>책임<br>기간 | 조치<br>방법 | 발생 | 공종 | 하자형태 | 사진<br>번호 | 종별 |
|---|---|---|---|---|---|---|---|---|---|---|---|---|---|---|---|
| 49 | 패널식옹벽15 | - | RW15 | S5~S6 | 배수로 | 들뜸 | m² | 1.00 | 3 | 하자 | 2019하 | 옹벽 | 콘크리트<br>손상 | 4 | 2종 |

| 내 용 | 배수시설 배수로 S5~S6 들뜸 A=1.0㎡ | | |

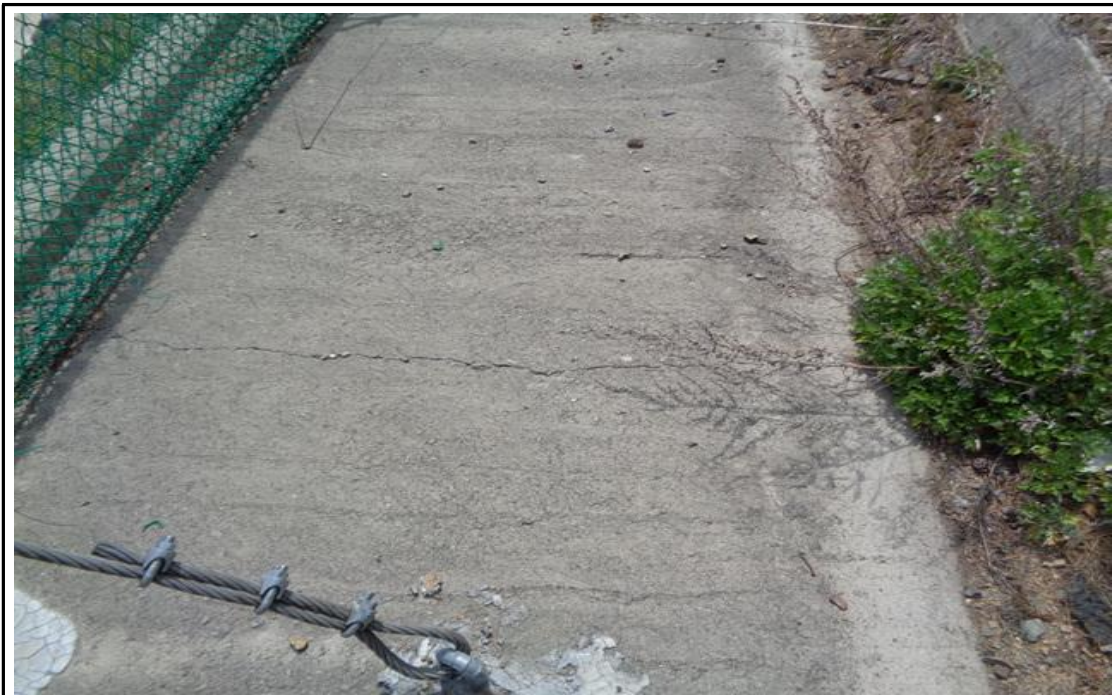
| 사진번호 | 9-SL62-1 | 위 치 | 영천절토62 |

| NO | 시설물명 | 방향 | 시설물<br>번호 | 위치 | 부재 | 내용 | 단<br>위 | 수량 | 하자<br>담보<br>책임<br>기간 | 조치<br>방법 | 발생 | 공종 | 하자형태 | 사진<br>번호 | 종별 |
|---|---|---|---|---|---|---|---|---|---|---|---|---|---|---|---|
| 50 | 영천절토62 | 영천 | SL62 | STA<br>77.59~77.70k | 소단배수로 | 균열 | m | 16.00 | 3 | 하자 | 2017하 | 사면 | 균열 | 1,2 | 2종 |

| 내 용 | STA 77.59~77.70k 소단배수로 균열 L=16.0m | | |

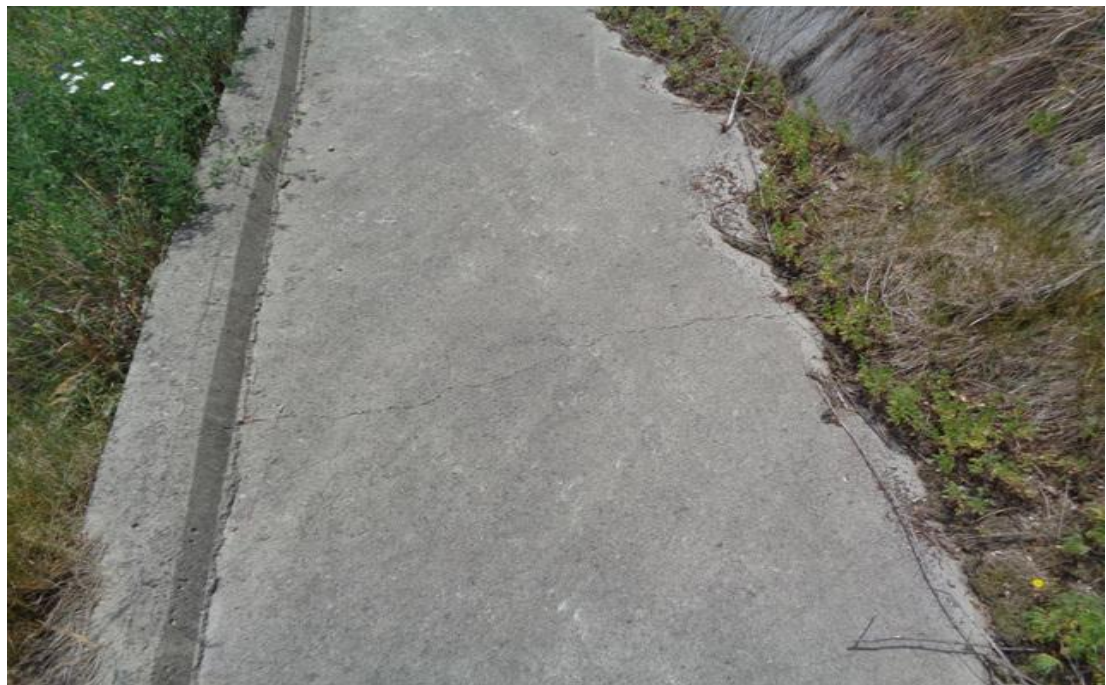
| 사진번호 | 9-SL62-2 | 위 치 | 영천절토62 |

| 내 용 | STA 77.59~77.70k 소단배수로 균열 L=16.0m | | |
