# **1, 2 종 시 설 물 하 자 보 고 서**

**< 10공구 >**

**2020. 06**

**상주영천고속도로주식회사**

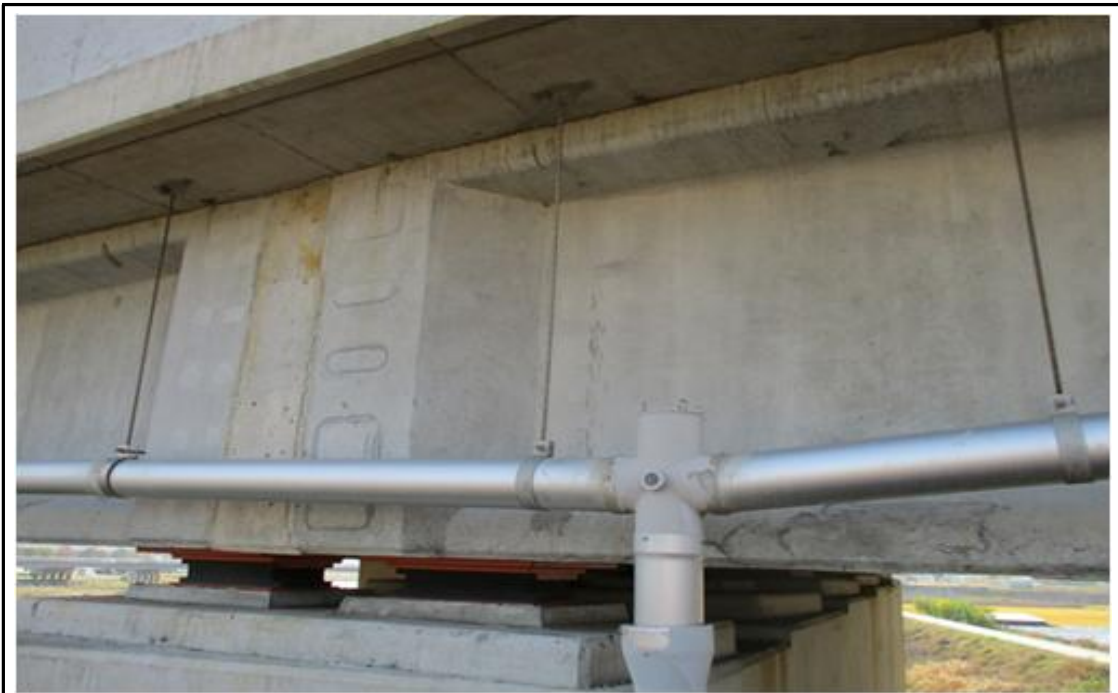
| 사진번호 | 10-BR36-1 | 위 치 | 산하교 상주방향 |

| NO | 시설물명 | 방향 | 시설물<br>번호 | 위치 | 부재 | 내용 | 단위 | 수량 | 하자<br>담보<br>책임<br>기간 | 조치<br>방법 | 발생 | 공종 | 하자형태 | 사진<br>번호 | 종별 |
|---|---|---|---|---|---|---|---|---|---|---|---|---|---|---|---|
| 1 | 산하교 | 상주 | BR36 | S2 | 거더 | 균열 | m | 1.00 | 7 | 하자 | 2019하 | 교량 | 균열0.3mm미만 | 1 | 1종 |

| 내 용 | 거더 S2 균열(폭0.3mm미만) | | |

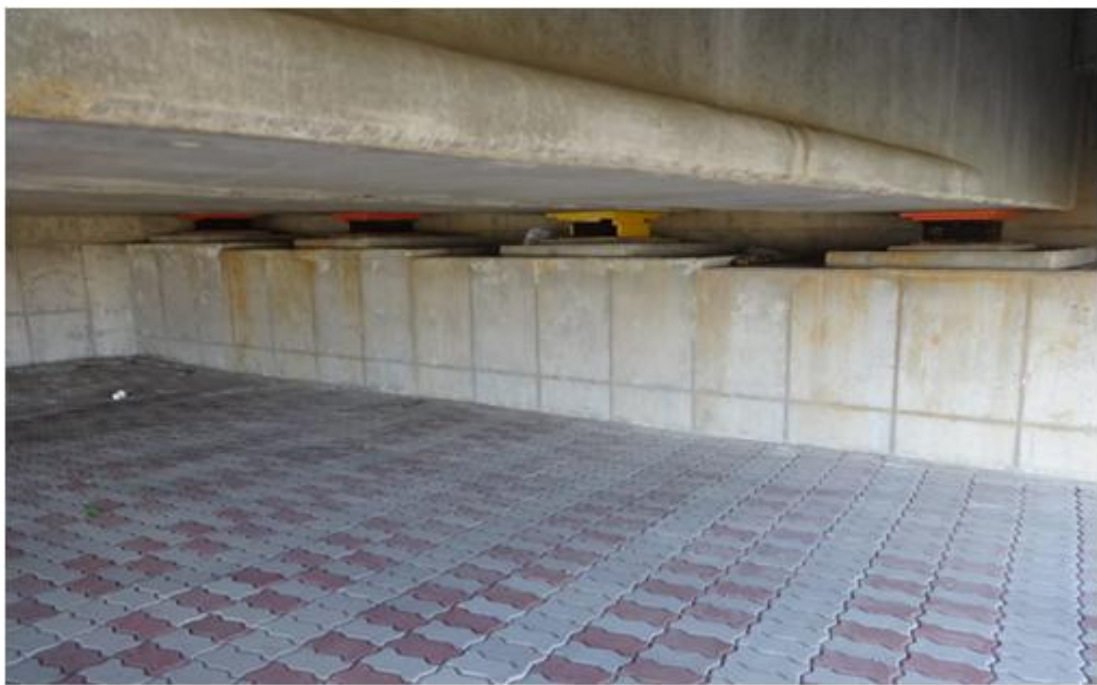
| 사진번호 | 10-BR36-2 | 위 치 | 산하교 상주방향 |

| NO | 시설물명 | 방향 | 시설물<br>번호 | 위치 | 부재 | 내용 | 단위 | 수량 | 하자<br>담보<br>책임<br>기간 | 조치<br>방법 | 발생 | 공종 | 하자형태 | 사진<br>번호 | 종별 |
|---|---|---|---|---|---|---|---|---|---|---|---|---|---|---|---|
| 2 | 산하교 | 상주 | BR36 | A2 | 교대 | 균열 | m | 0.50 | 7 | 하자 | 2019하 | 교량 | 균열0.3mm미만 | 2 | 1종 |

| 내 용 | 교대 A2 균열(폭0.3mm미만) | | |

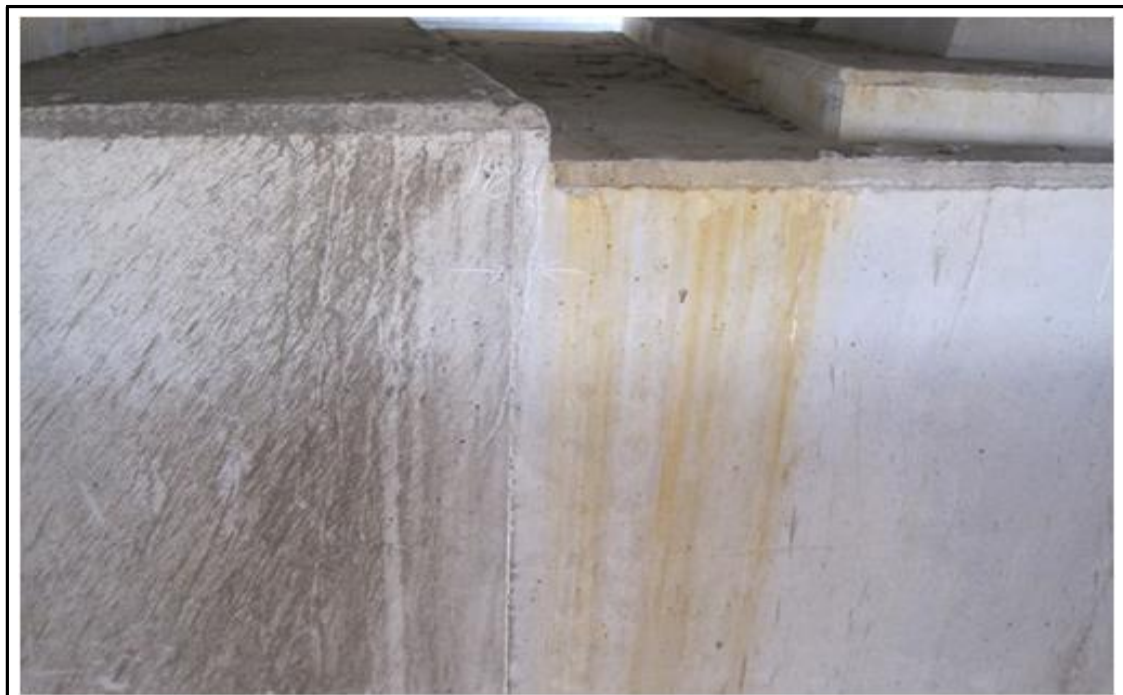
| 사진번호 | 10-BR36-3 | 위 치 | 산하교 상주방향 |

| NO | 시설물명 | 방향 | 시설물<br>번호 | 위치 | 부재 | 내용 | 단위 | 수량 | 하자<br>담보<br>책임<br>기간 | 조치<br>방법 | 발생 | 공종 | 하자형태 | 사진<br>번호 | 종별 |
|---|---|---|---|---|---|---|---|---|---|---|---|---|---|---|---|
| 3 | 산하교 | 상주 | BR36 | P1, P6 | 교각 | 균열 | m | 1.50 | 7 | 하자 | 2019하 | 교량 | 균열0.3mm미만 | 3 | 1종 |

| 내 용 | 교각 P1, P6 균열(폭0.3mm미만) | | |

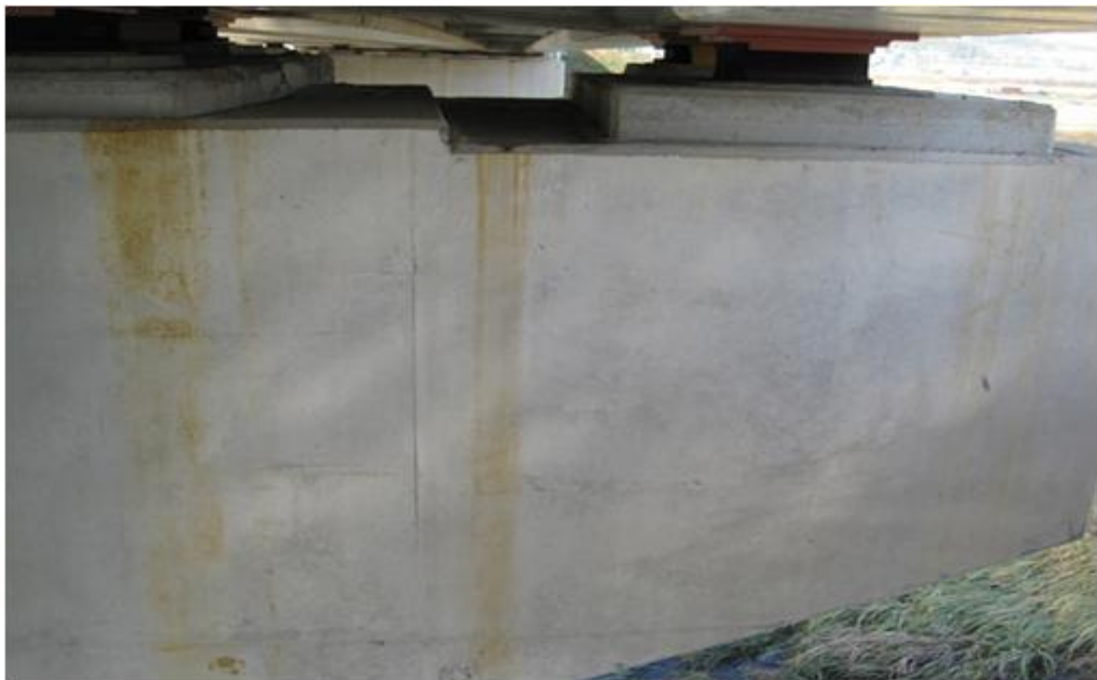
| 사진번호 | 10-BR36-4 | 위 치 | 산하교 상주방향 |

| NO | 시설물명 | 방향 | 시설물<br>번호 | 위치 | 부재 | 내용 | 단위 | 수량 | 하자<br>담보<br>책임<br>기간 | 조치<br>방법 | 발생 | 공종 | 하자형태 | 사진<br>번호 | 종별 |
|---|---|---|---|---|---|---|---|---|---|---|---|---|---|---|---|
| 4 | 산하교 | 상주 | BR36 | P3, P10 | 교각 | 망상균열 | m <sup>2</sup> | 14.50 | 7 | 하자 | 2019하 | 교량 | 망상균열 | 4 | 1종 |

| 내 용 | 교각 P3, P10 망상균열 A=14.50㎡ | | |

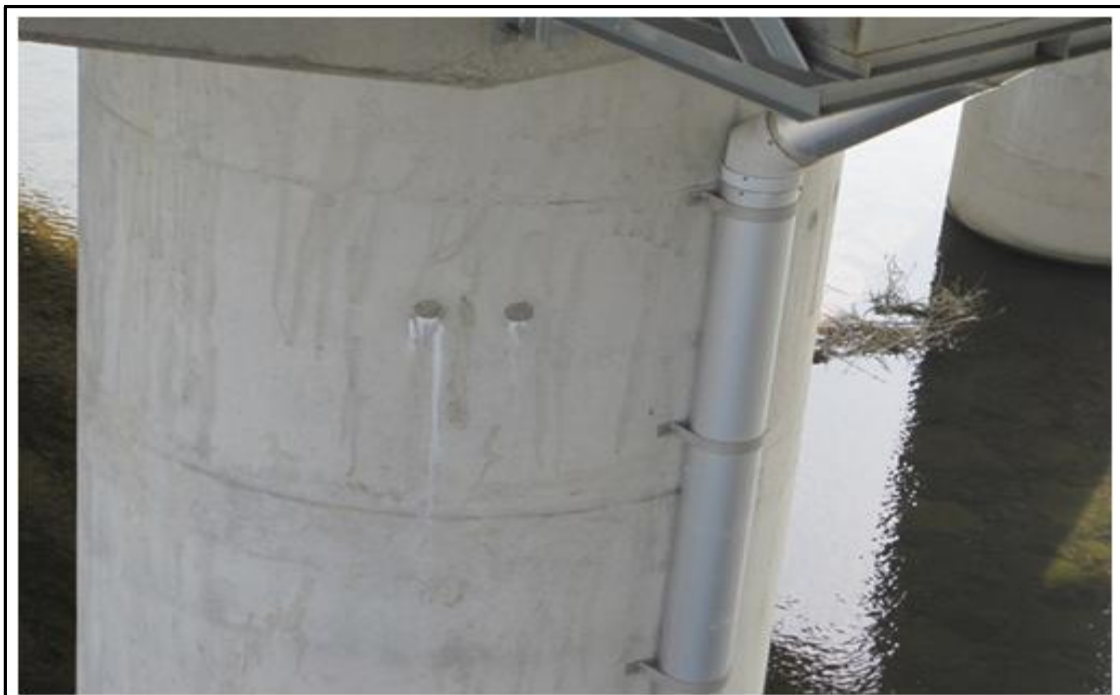
| 사진번호 | 10-BR36-5 | 위 치 | 산하교 상주방향 |

| NO | 시설물명 | 방향 | 시설물<br>번호 | 위치 | 부재 | 내용 | 단위 | 수량 | 하자<br>담보<br>책임<br>기간 | 조치<br>방법 | 발생 | 공종 | 하자형태 | 사진<br>번호 | 종별 |
|---|---|---|---|---|---|---|---|---|---|---|---|---|---|---|---|
| 5 | 산하교 | 상주 | BR36 | P5 | 교각 | 백태 | m <sup>2</sup> | 0.06 | 7 | 하자 | 2019하 | 교량 | 백태 | 5 | 1종 |

| 내 용 | 교각 P5 백태 A=0.06㎡ | | |

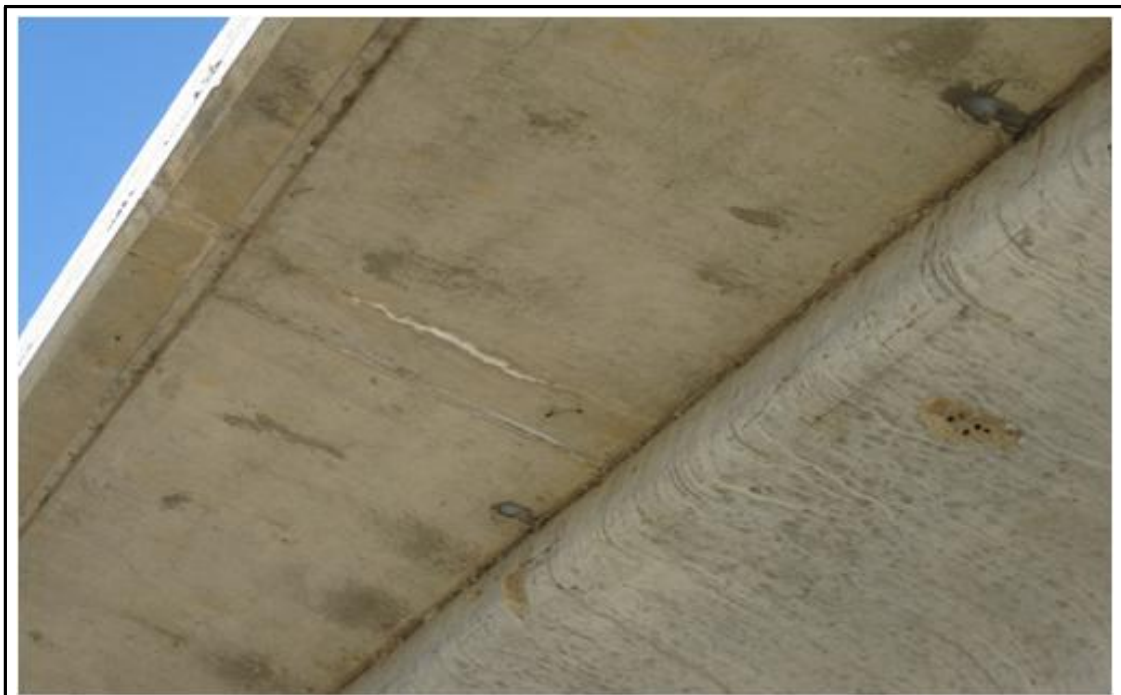
| 사진번호 | 10-BR36-7 | 위 치 | 산하교 영천방향 |

| NO | 시설물명 | 방향 | 시설물<br>번호 | 위치 | 부재 | 내용 | 단위 | 수량 | 하자<br>담보<br>책임<br>기간 | 조치<br>방법 | 발생 | 공종 | 하자형태 | 사진<br>번호 | 종별 |
|---|---|---|---|---|---|---|---|---|---|---|---|---|---|---|---|
| 7 | 산하교 | 영천 | BR36 | S1 | 바닥판하면 | 백태 | m <sup>2</sup> | 0.05 | 7 | 하자 | 2019하 | 교량 | 백태 | 7 | 1종 |

| 내 용 | 바닥판하면 S1 백태 A=0.05㎡ | | |

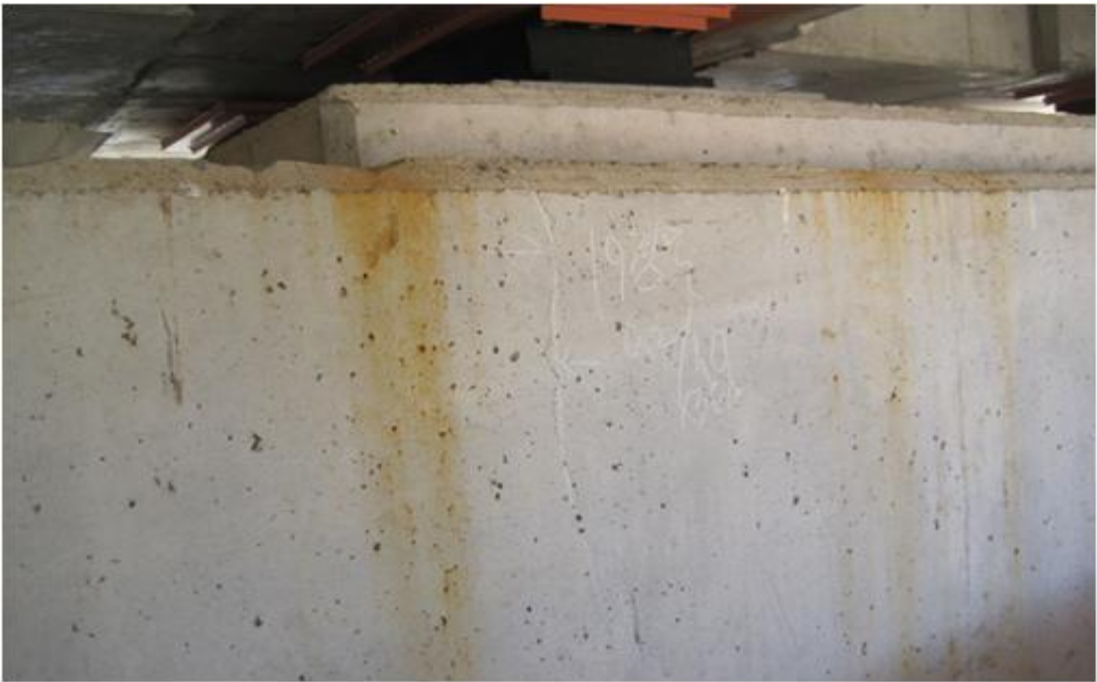
| 사진번호 | 10-BR36-9 | 위 치 | 산하교 영천방향 |

| NO | 시설물명 | 방향 | 시설물<br>번호 | 위치 | 부재 | 내용 | 단위 | 수량 | 하자<br>담보<br>책임<br>기간 | 조치<br>방법 | 발생 | 공종 | 하자형태 | 사진<br>번호 | 종별 |
|---|---|---|---|---|---|---|---|---|---|---|---|---|---|---|---|
| 9 | 산하교 | 영천 | BR36 | P1~P10 | 교각 | 균열 | m | 11.00 | 7 | 하자 | 2019하 | 교량 | 균열0.3mm미만 | 9 | 1종 |

| 내 용 | 교각 P1~P10 균열(폭0.3mm미만) | | |

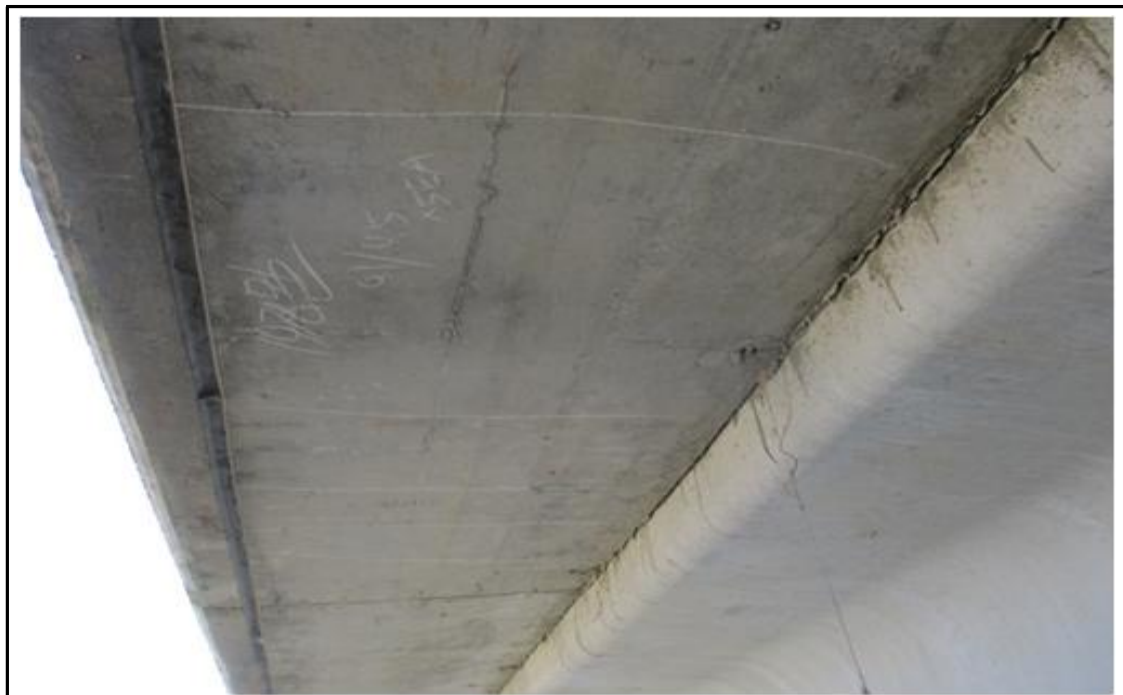
| 사진번호 | 10-BR37-1 | 위 치 | 단포교 상주방향 |

| NO | 시설물명 | 방향 | 시설물<br>번호 | 위치 | 부재 | 내용 | 단위 | 수량 | 하자<br>담보<br>책임<br>기간 | 조치<br>방법 | 발생 | 공종 | 하자형태 | 사진<br>번호 | 종별 |
|---|---|---|---|---|---|---|---|---|---|---|---|---|---|---|---|
| 10 | 단포교 | 상주 | BR37 | S3 | 바닥판하면 | 균열 | m | 2.50 | 7 | 하자 | 2019하 | 교량 | 균열0.3mm미만 | 1 | 2종 |

| 내 용 | 바닥판하면 S3 균열(폭0.3mm미만) | | |

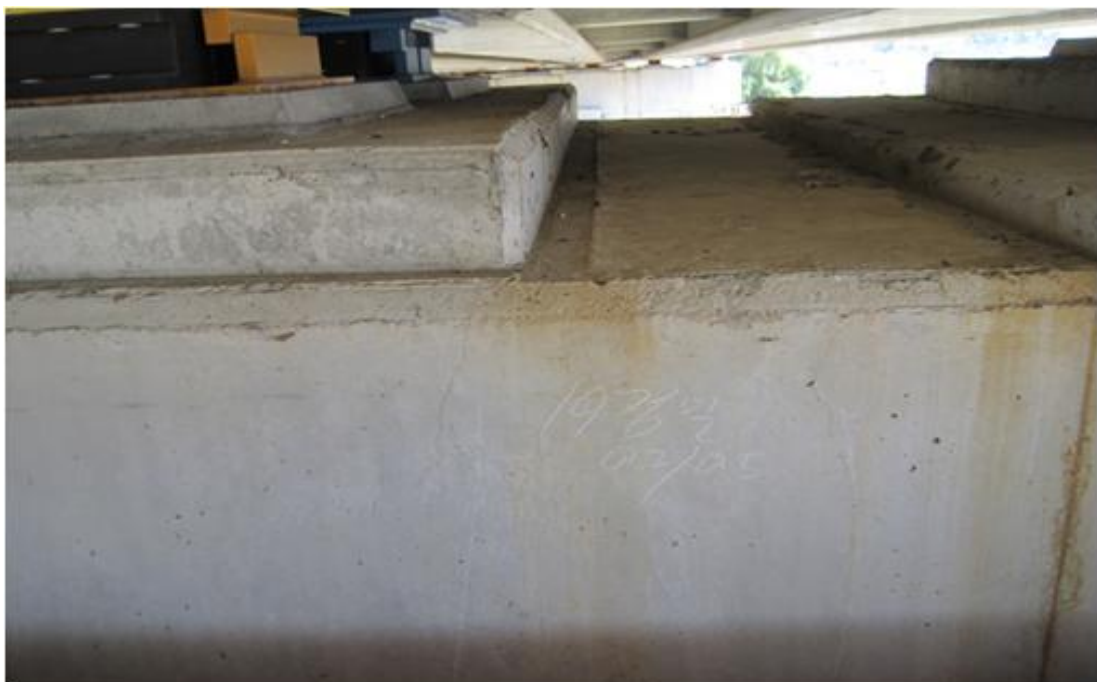
| 사진번호 | 10-BR37-13 | 위 치 | 단포교 영천방향 |

| NO | 시설물명 | 방향 | 시설물<br>번호 | 위치 | 부재 | 내용 | 단위 | 수량 | 하자<br>담보<br>책임<br>기간 | 조치<br>방법 | 발생 | 공종 | 하자형태 | 사진<br>번호 | 종별 |
|---|---|---|---|---|---|---|---|---|---|---|---|---|---|---|---|
| 11 | 단포교 | 영천 | BR37 | P1, P3 | 교각 | 균열 | m | 11.00 | 7 | 하자 | 2019하 | 교량 | 균열0.3mm미만 | 2 | 2종 |

| 내 용 | 교각 P1, P3 균열(폭0.3mm미만) | | |

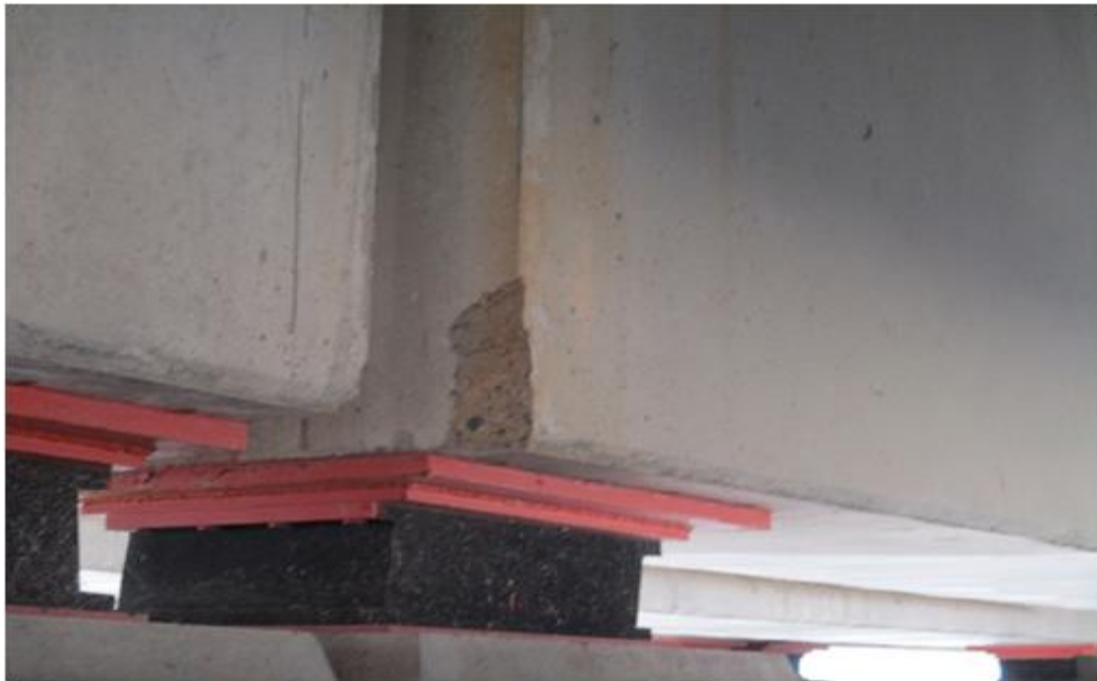
| 사진 번호 | 10-BR37-3 | 위 치 | 단포교 상주방향 |

| NO | 시설물명 | 방향 | 시설물<br>번호 | 위치 | 부재 | 내용 | 단위 | 수량 | 하자<br>담보<br>책임<br>기간 | 조치<br>방법 | 발생 | 공종 | 하자형태 | 사진<br>번호 | 종별 |
|---|---|---|---|---|---|---|---|---|---|---|---|---|---|---|---|
| 12 | 단포교 | 상주 | BR37 | S2 | 거더 | 박락 | m <sup>2</sup> | 0.15 | 7 | 하자 | 2019하 | 교량 | 콘크리트<br>파손 | 3 | 2종 |

| 내 용 | 거더 S2 박락 A=0.15㎡ | | |

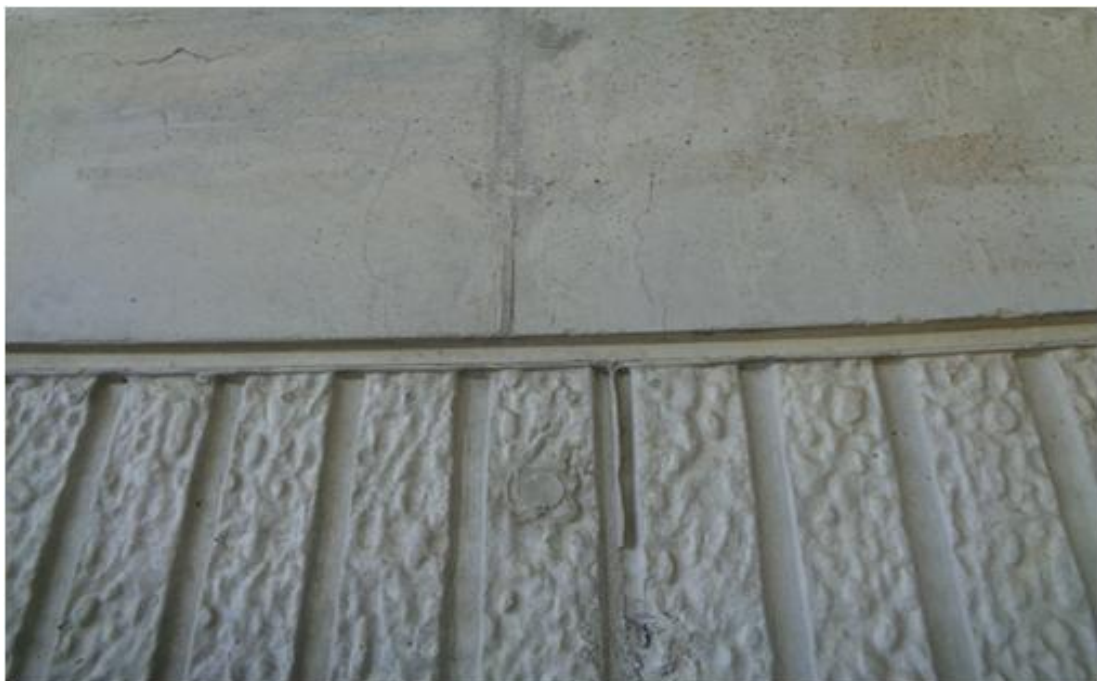
| 사진 번호 | 10-BR37-4 | 위 치 | 단포교 상주방향 |

| NO | 시설물명 | 방향 | 시설물<br>번호 | 위치 | 부재 | 내용 | 단위 | 수량 | 하자<br>담보<br>책임<br>기간 | 조치<br>방법 | 발생 | 공종 | 하자형태 | 사진<br>번호 | 종별 |
|---|---|---|---|---|---|---|---|---|---|---|---|---|---|---|---|
| 13 | 단포교 | 상주 | BR37 | A2 | 교대 | 균열 | m | 5.00 | 7 | 하자 | 2019하 | 교량 | 균열0.3mm미만 | 4 | 2종 |

| 내 용 | 교대 A2 균열(폭0.3mm미만) | | |

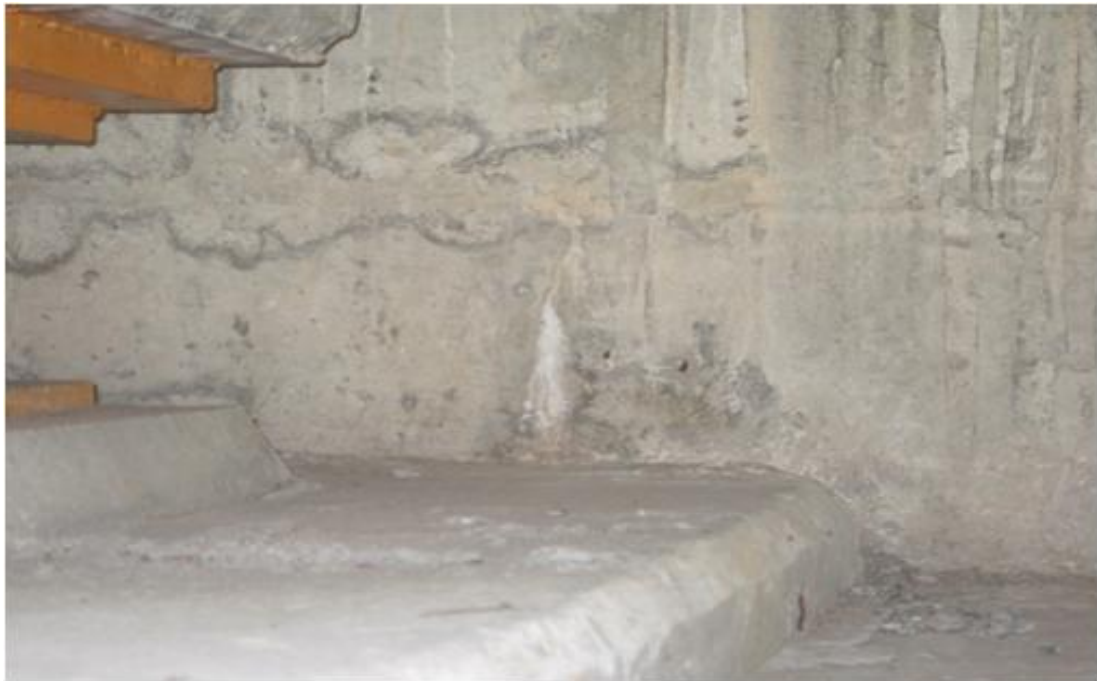
| 사진번호 | 10-BR37-5 | 위 치 | 단포교 상주방향 |

| NO | 시설물명 | 방향 | 시설물<br>번호 | 위치 | 부재 | 내용 | 단위 | 수량 | 하자<br>담보<br>책임<br>기간 | 조치<br>방법 | 발생 | 공종 | 하자형태 | 사진<br>번호 | 종별 |
|---|---|---|---|---|---|---|---|---|---|---|---|---|---|---|---|
| 14 | 단포교 | 상주 | BR37 | A1 | 교대 | 백태 | m <sup>2</sup> | 0.03 | 7 | 하자 | 2019하 | 교량 | 백태 | 5 | 2종 |

| 내 용 | 교대 A1 백태 A=0.03㎡ | | |

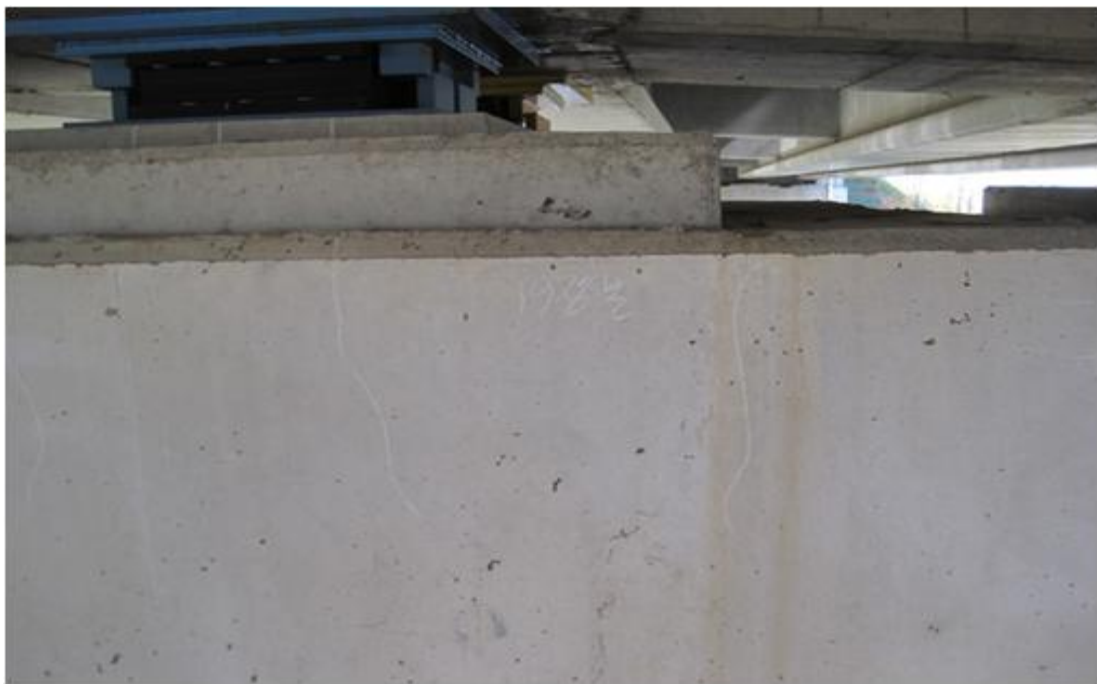
| 사진번호 | 10-BR37-7 | 위 치 | 단포교 상주방향 |

| NO | 시설물명 | 방향 | 시설물<br>번호 | 위치 | 부재 | 내용 | 단<br>위 | 수<br>량 | 하<br>자<br>담<br>보<br>책<br>임<br>기<br>간 | 조<br>치<br>방<br>법 | 발<br>생 | 공<br>종 | 하<br>자<br>형<br>태 | 사<br>진<br>번<br>호 | 종<br>별 |
|---|---|---|---|---|---|---|---|---|---|---|---|---|---|---|---|
| 16 | 단포교 | 상주 | BR37 | P1 | 교각 | 균열 | m | 4.00 | 7 | 하자 | 2019하 | 교량 | 균열0.3mm미만 | 7 | 2종 |

| 내 용 | 교각 P1 균열(폭0.3mm미만) | | |

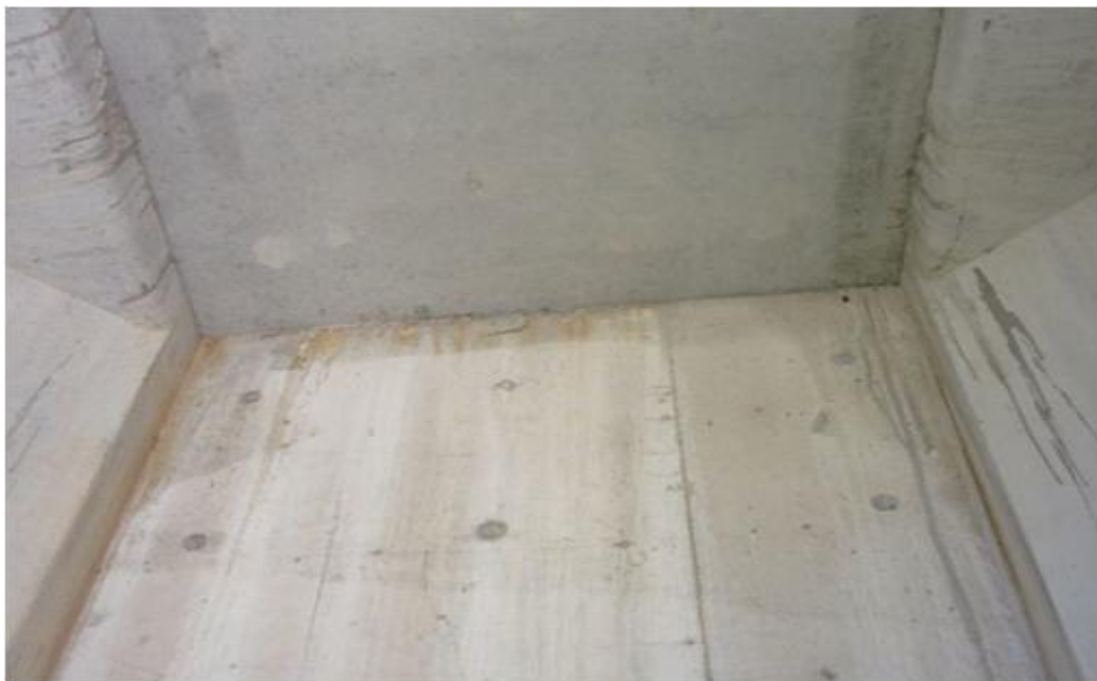
| 사진번호 | 10-BR37-8 | 위 치 | 단포교 영천방향 |

| NO | 시설물명 | 방향 | 시설물<br>번호 | 위치 | 부재 | 내용 | 단<br>위 | 수<br>량 | 하<br>자<br>담<br>보<br>책<br>임<br>기<br>간 | 조<br>치<br>방<br>법 | 발<br>생 | 공<br>종 | 하<br>자<br>형<br>태 | 사<br>진<br>번<br>호 | 종<br>별 |
|---|---|---|---|---|---|---|---|---|---|---|---|---|---|---|---|
| 17 | 단포교 | 영천 | BR37 | S3 | 가로보 | 박리 | m² | 0.12 | 7 | 하자 | 2019하 | 교량 | 콘크리트손상 | 8 | 2종 |

| 내 용 | 가로보 S3 박리 A=0.12㎡ | | |

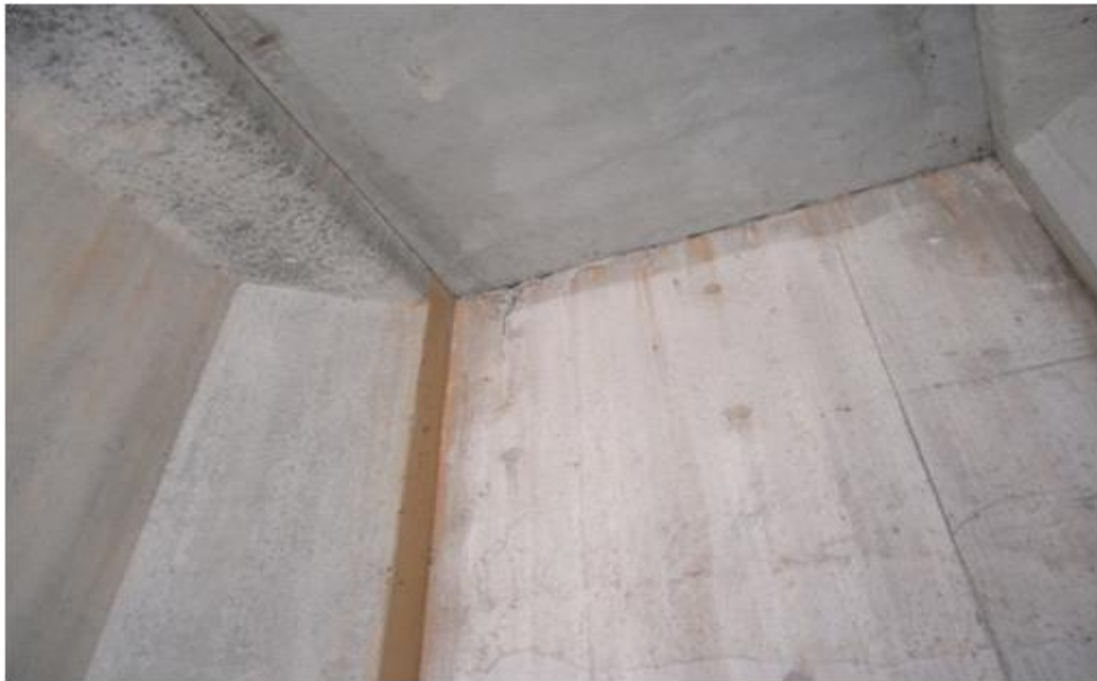
| 사진번호 | 10-BR37-9 | 위 치 | 단포교 상주방향, 영천방향 |

| NO | 시설물명 | 방향 | 시설물<br>번호 | 위치 | 부재 | 내용 | 단<br>위 | 수<br>량 | 하<br>자<br>담<br>보<br>책<br>임<br>기<br>간 | 조<br>치<br>방<br>법 | 발<br>생 | 공<br>종 | 하<br>자<br>형<br>태 | 사<br>진<br>번<br>호 | 종<br>별 |
|---|---|---|---|---|---|---|---|---|---|---|---|---|---|---|---|
| 18 | 단포교 | 영천 | BR37 | S1 | 가로보 | 박락 | m² | 0.06 | 7 | 하자 | 2019하 | 교량 | 콘크리트파손 | 9 | 2종 |

| 내 용 | 가로보 S1 박락 A=0.06㎡ | | |

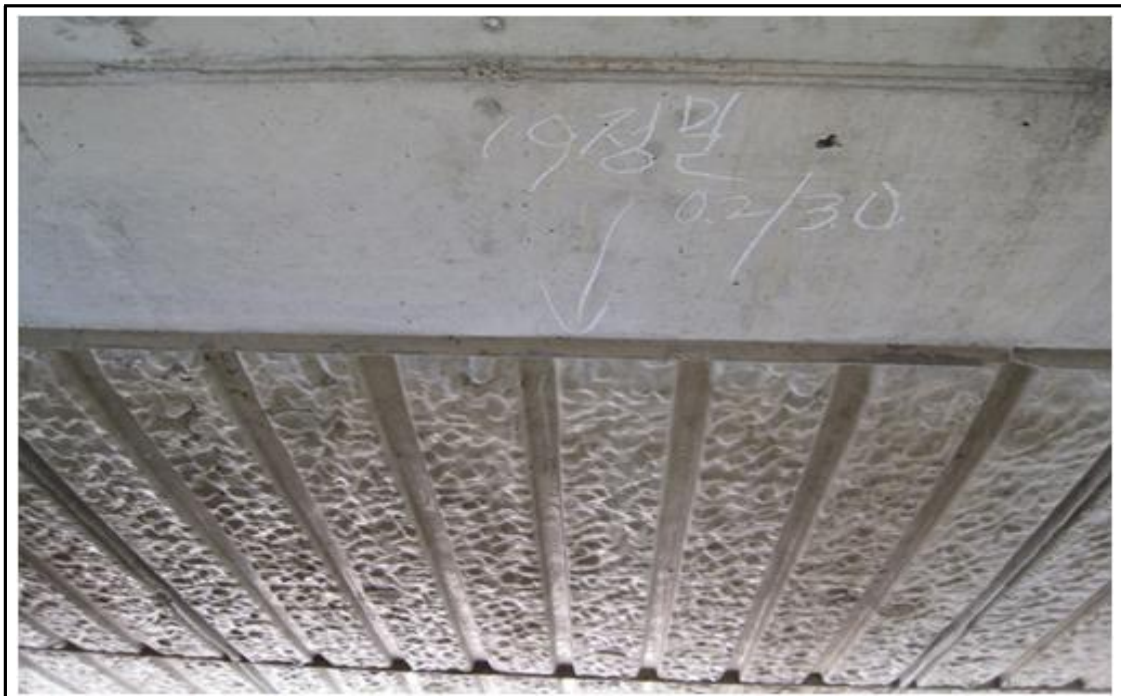
| 사진번호 | 10-BR37-11 | 위 치 | 단포교 영천방향 |

| NO | 시설물명 | 방향 | 시설물<br>번호 | 위치 | 부재 | 내용 | 단<br>위 | 수<br>량 | 하<br>자<br>담<br>보<br>책<br>임<br>기<br>간 | 조<br>치<br>방<br>법 | 발<br>생 | 공<br>종 | 하<br>자<br>형<br>태 | 사<br>진<br>번<br>호 | 종<br>별 |
|---|---|---|---|---|---|---|---|---|---|---|---|---|---|---|---|
| 20 | 단포교 | 영천 | BR37 | A1 | 교대 | 균열 | m | 3.00 | 7 | 하자 | 2019하 | 교량 | 균열0.3mm미만 | 11 | 2종 |

| 내 용 | 교대 A1 균열(폭0.3mm미만) | | |

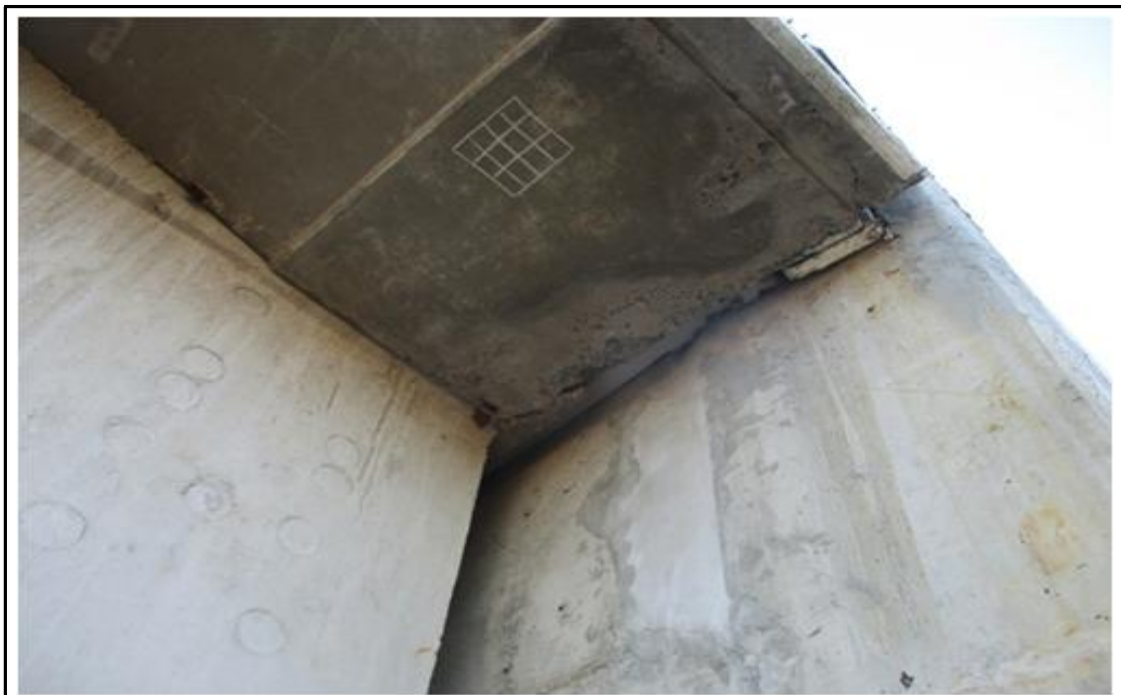
| 사진번호 | 10-BR38-1 | 위 치 | 대성교 상주방향 |

| NO | 시설물명 | 방향 | 시설물<br>번호 | 위치 | 부재 | 내용 | 단<br>위 | 수<br>량 | 하<br>자<br>담<br>보<br>책<br>임<br>기<br>간 | 조<br>치<br>방<br>법 | 발<br>생 | 공<br>종 | 하<br>자<br>형<br>태 | 사<br>진<br>번<br>호 | 종<br>별 |
|---|---|---|---|---|---|---|---|---|---|---|---|---|---|---|---|
| 23 | 대성교 | 상주 | BR38 | S1 | 바닥판하면 | 파손 | m² | 0.10 | 7 | 하자 | 2019하 | 교량 | 콘크리트파손 | 1 | 2종 |

| 내 용 | 바닥판하면 S1 파손 A=0.10㎡ | | |

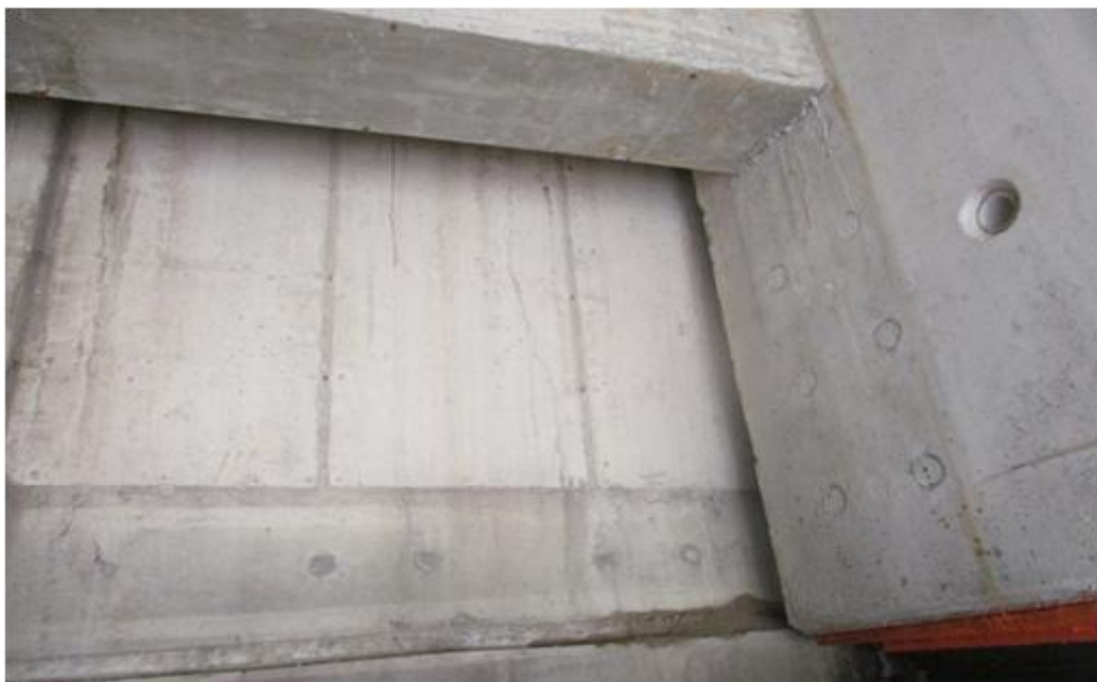
| 사진번호 | 10-BR38-2 | 위 치 | 대성교 상주방향 |

| NO | 시설물명 | 방향 | 시설물<br>번호 | 위치 | 부재 | 내용 | 단<br>위 | 수<br>량 | 하<br>자<br>담<br>보<br>책<br>임<br>기<br>간 | 조<br>치<br>방<br>법 | 발<br>생 | 공<br>종 | 하<br>자<br>형<br>태 | 사<br>진<br>번<br>호 | 종<br>별 |
|---|---|---|---|---|---|---|---|---|---|---|---|---|---|---|---|
| 24 | 대성교 | 상주 | BR38 | A1 | 교대 | 균열 | m | 4.50 | 7 | 하자 | 2019하 | 교량 | 균열0.3mm미만 | 2 | 2종 |

| 내 용 | 교대 A1 균열(폭0.3mm미만) | | |

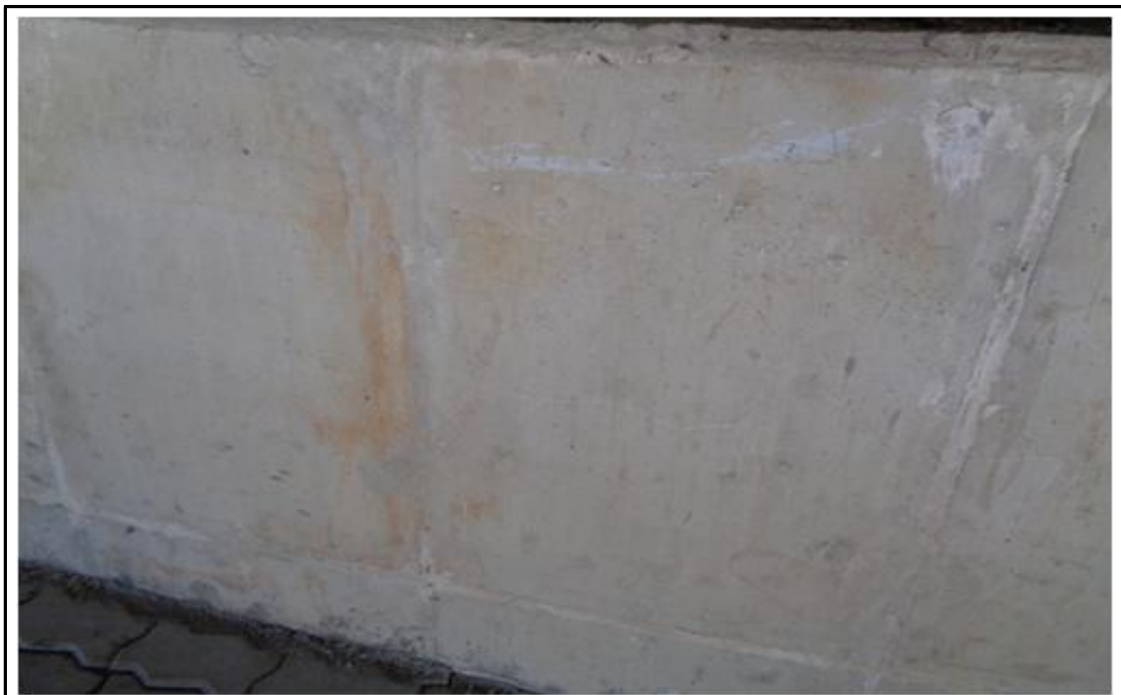
| 사진번호 | 10-BR38-3 | 위 치 | 대성교 상주방향 |

| NO | 시설물명 | 방향 | 시설물<br>번호 | 위치 | 부재 | 내용 | 단<br>위 | 수<br>량 | 하<br>자<br>담<br>보<br>책<br>임<br>기<br>간 | 조<br>치<br>방<br>법 | 발<br>생 | 공<br>종 | 하<br>자<br>형<br>태 | 사<br>진<br>번<br>호 | 종<br>별 |
|---|---|---|---|---|---|---|---|---|---|---|---|---|---|---|---|
| 25 | 대성교 | 상주 | BR38 | A2 | 교대 | 망상균열 | m² | 1.00 | 7 | 하자 | 2019하 | 교량 | 망상균열 | 3 | 2종 |

| 내 용 | 교대 A2 망상균열 A=1.00㎡ | | |

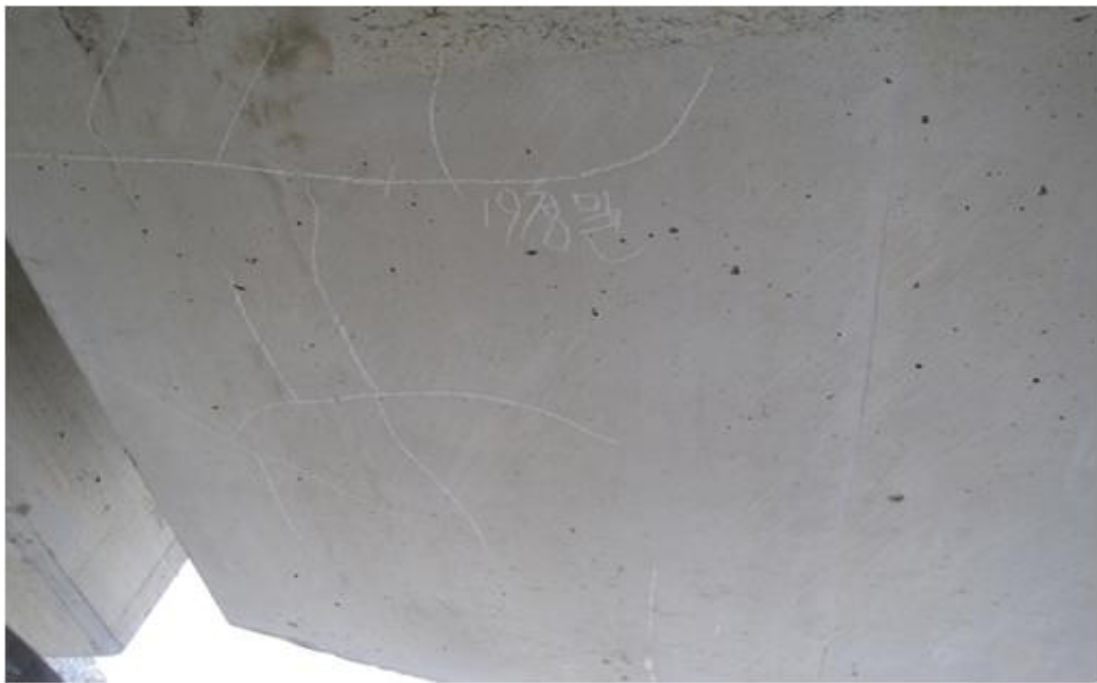
| 사진번호 | 10-BR38-4 | 위 치 | 대성교 상주방향 |

| NO | 시설물명 | 방향 | 시설물<br>번호 | 위치 | 부재 | 내용 | 단<br>위 | 수<br>량 | 하<br>자<br>담<br>보<br>책<br>임<br>기<br>간 | 조<br>치<br>방<br>법 | 발<br>생 | 공<br>종 | 하<br>자<br>형<br>태 | 사<br>진<br>번<br>호 | 종<br>별 |
|---|---|---|---|---|---|---|---|---|---|---|---|---|---|---|---|
| 26 | 대성교 | 상주 | BR38 | P2 | 교각 | 망상균열 | m² | 1.50 | 7 | 하자 | 2019하 | 교량 | 망상균열 | 4 | 2종 |

| 내 용 | 교각 P2 망상균열 A=1.50㎡ | | |

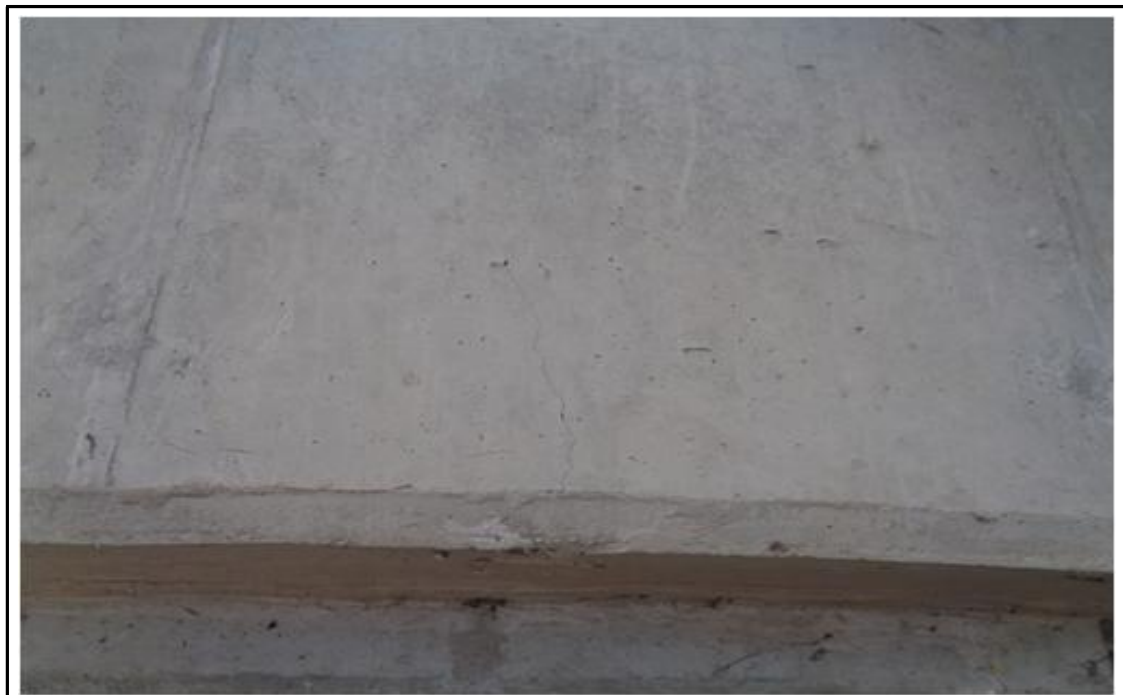
| 사진번호 | 10-BR38-5 | 위 치 | 대성교 영천방향 |

| NO | 시설물명 | 방향 | 시설물<br>번호 | 위치 | 부재 | 내용 | 단<br>위 | 수<br>량 | 하<br>자<br>담<br>보<br>책<br>임<br>기<br>간 | 조<br>치<br>방<br>법 | 발<br>생 | 공<br>종 | 하<br>자<br>형<br>태 | 사<br>진<br>번<br>호 | 종<br>별 |
|---|---|---|---|---|---|---|---|---|---|---|---|---|---|---|---|
| 27 | 대성교 | 영천 | BR38 | A2 | 교대 | 균열 | m | 0.50 | 7 | 하자 | 2019하 | 교량 | 균열0.3mm미만 | 5 | 2종 |

| 내 용 | 교대 A2 균열(폭0.3mm미만) | | |

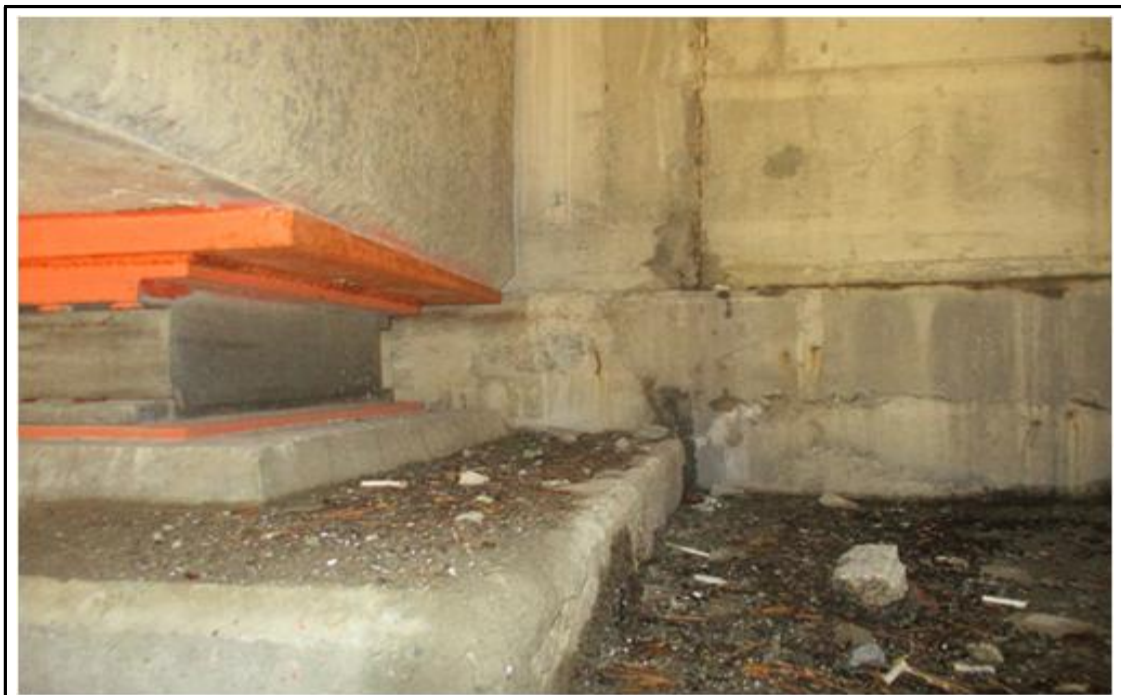
| 사진번호 | 10-BR38-7 | 위 치 | 대성교 영천방향 |

| NO | 시설물명 | 방향 | 시설물<br>번호 | 위치 | 부재 | 내용 | 단<br>위 | 수<br>량 | 하<br>자<br>담<br>보<br>책<br>임<br>기<br>간 | 조<br>치<br>방<br>법 | 발<br>생 | 공<br>종 | 하<br>자<br>형<br>태 | 사<br>진<br>번<br>호 | 종<br>별 |
|---|---|---|---|---|---|---|---|---|---|---|---|---|---|---|---|
| 29 | 대성교 | 영천 | BR38 | A1 | 교대 | 파손 | m² | 0.04 | 7 | 하자 | 2019하 | 교량 | 콘크리트파손 | 7 | 2종 |

| 내 용 | 교대 A1 파손 A=0.04㎡ | | |

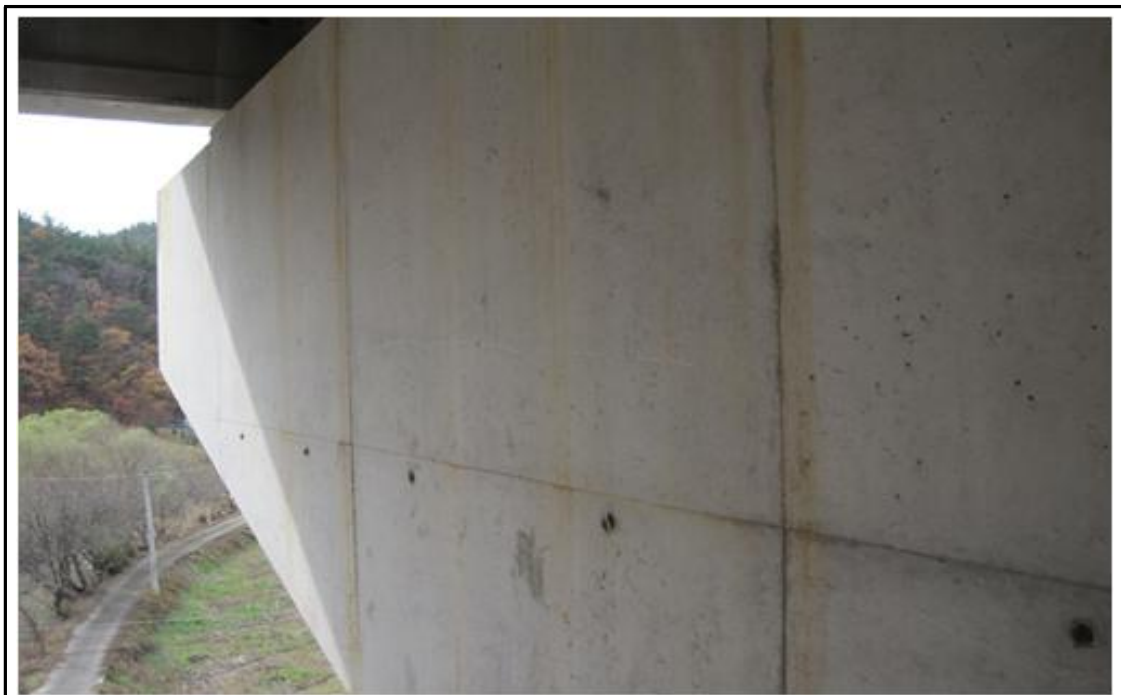
| 사진번호 | 10-BR38-9 | 위 치 | 대성교 영천방향 |

| NO | 시설물명 | 방향 | 시설물<br>번호 | 위치 | 부재 | 내용 | 단<br>위 | 수<br>량 | 하<br>자<br>담<br>보<br>책<br>임<br>기<br>간 | 조<br>치<br>방<br>법 | 발<br>생 | 공<br>종 | 하<br>자<br>형<br>태 | 사<br>진<br>번<br>호 | 종<br>별 |
|---|---|---|---|---|---|---|---|---|---|---|---|---|---|---|---|
| 31 | 대성교 | 영천 | BR38 | P2 | 교각 | 균열 | m | 5.00 | 7 | 하자 | 2019하 | 교량 | 균열0.3mm미만 | 9 | 2종 |

| 내 용 | 교각 P2 균열(폭0.3mm미만) | | |

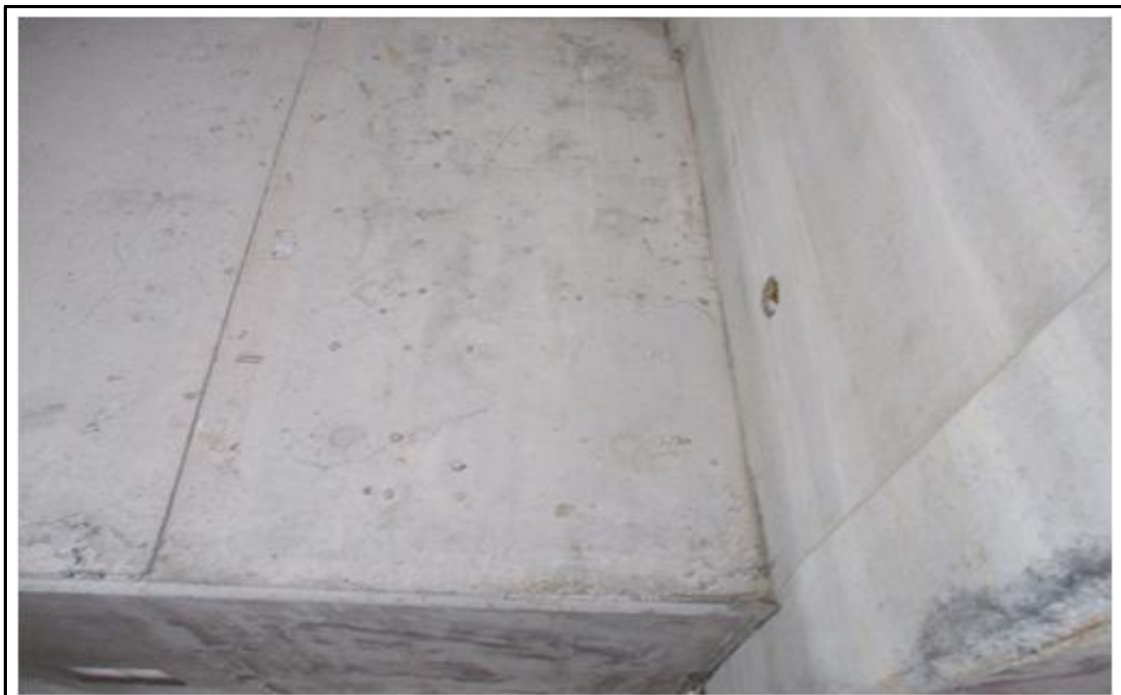
| 사진번호 | 10-BR39-1 | 위 치 | 내포교 상주방향 |

| NO | 시설물명 | 방향 | 시설물<br>번호 | 위치 | 부재 | 내용 | 단<br>위 | 수<br>량 | 하<br>자<br>담<br>보<br>책<br>임<br>기<br>간 | 조<br>치<br>방<br>법 | 발<br>생 | 공<br>종 | 하<br>자<br>형<br>태 | 사<br>진<br>번<br>호 | 종<br>별 |
|---|---|---|---|---|---|---|---|---|---|---|---|---|---|---|---|
| 33 | 내포교 | 상주 | BR39 | S2 | 가로보 | 박리 | m <sup>2</sup> | 0.16 | 7 | 하자 | 2019하 | 교량 | 콘크리트<br>손상 | 1 | 2종 |

| 내 용 | 가로보 S2 박리 A=0.16㎡ | | |

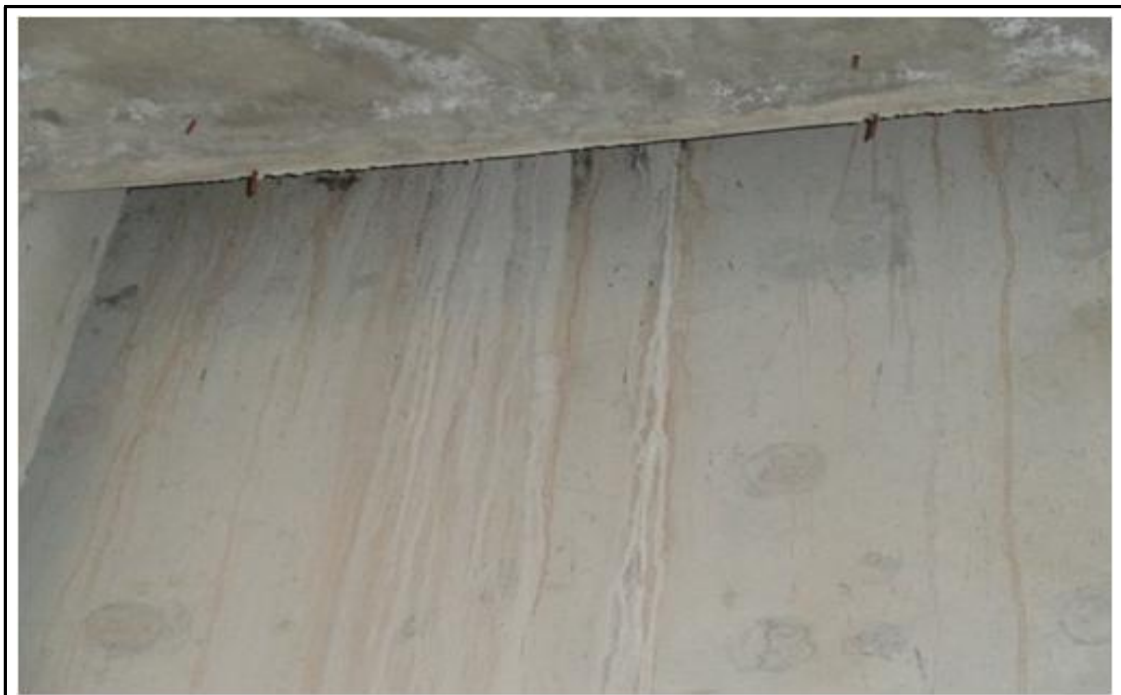
| 사진번호 | 10-BR39-3 | 위 치 | 내포교 상주방향 |

| NO | 시설물명 | 방향 | 시설물<br>번호 | 위치 | 부재 | 내용 | 단<br>위 | 수<br>량 | 하<br>자<br>담<br>보<br>책<br>임<br>기<br>간 | 조<br>치<br>방<br>법 | 발<br>생 | 공<br>종 | 하<br>자<br>형<br>태 | 사<br>진<br>번<br>호 | 종<br>별 |
|---|---|---|---|---|---|---|---|---|---|---|---|---|---|---|---|
| 35 | 내포교 | 상주 | BR39 | A2 | 교대 | 백태 | m <sup>2</sup> | 1.00 | 7 | 하자 | 2019하 | 교량 | 백태 | 3 | 2종 |

| 내 용 | 교대 A2 백태 A=1.00㎡ | | |

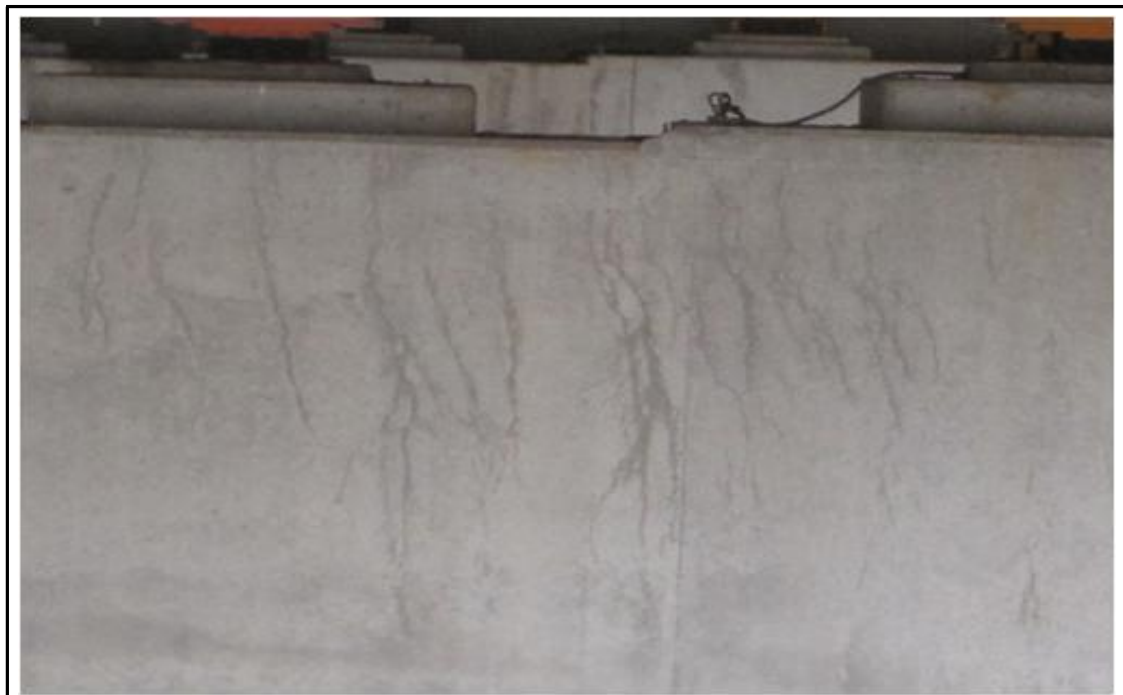
| 사진번호 | 10-BR39-5 | 위 치 | 내포교 상주방향 |

| NO | 시설물명 | 방향 | 시설물<br>번호 | 위치 | 부재 | 내용 | 단<br>위 | 수<br>량 | 하<br>자<br>담<br>보<br>책<br>임<br>기<br>간 | 조<br>치<br>방<br>법 | 발<br>생 | 공<br>종 | 하<br>자<br>형<br>태 | 사<br>진<br>번<br>호 | 종<br>별 |
|---|---|---|---|---|---|---|---|---|---|---|---|---|---|---|---|
| 37 | 내포교 | 상주 | BR39 | P1, P2 | 교각 | 박리 | m <sup>2</sup> | 12.00 | 7 | 하자 | 2019하 | 교량 | 콘크리트<br>손상 | 5 | 2종 |

| 내 용 | 교각 P1, P2 박리 A=12.00㎡ | | |
