# **1, 2 종 시 설 물 하 자 보 고 서**

**< 10공구 >**

**2020. 06**

**상주영천고속도로주식회사**

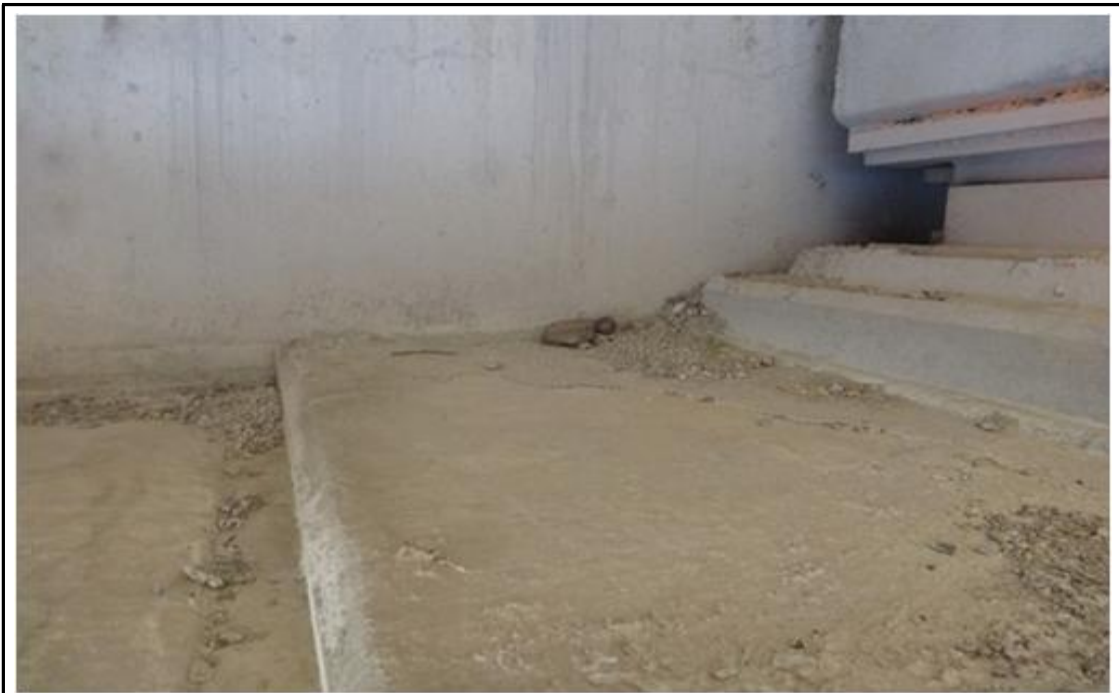
| 사진번호 | 10-BR39-7 | 위 치 | 내포교 영천방향 |

| NO | 시설물명 | 방향 | 시설물<br>번호 | 위치 | 부재 | 내용 | 단<br>위 | 수<br>량 | 하<br>자<br>담<br>보<br>책<br>임<br>기<br>간 | 조<br>치<br>방<br>법 | 발<br>생 | 공<br>종 | 하<br>자<br>형<br>태 | 사<br>진<br>번<br>호 | 종<br>별 |
|---|---|---|---|---|---|---|---|---|---|---|---|---|---|---|---|
| 39 | 내포교 | 영천 | BR39 | A1 | 교대 | 박리 | m <sup>2</sup> | 0.09 | 7 | 하자 | 2019하 | 교량 | 콘크리트<br>손상 | 7 | 2종 |

| 내 용 | 교대 A1 박리 A=0.09㎡ | | |

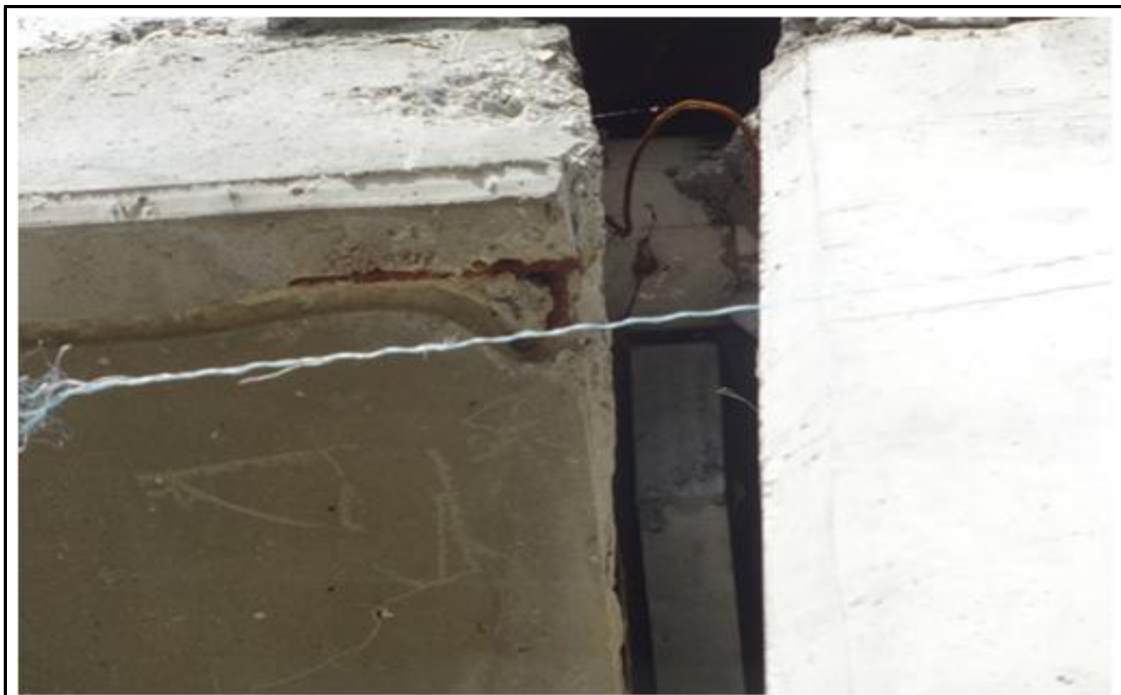
| 사진번호 | 10-BR40-1 | 위 치 | 반정교 상주방향 |

| NO | 시설물명 | 방향 | 시설물<br>번호 | 위치 | 부재 | 내용 | 단<br>위 | 수<br>량 | 하<br>자<br>담<br>보<br>책<br>임<br>기<br>간 | 조<br>치<br>방<br>법 | 발<br>생 | 공<br>종 | 하<br>자<br>형<br>태 | 사<br>진<br>번<br>호 | 종<br>별 |
|---|---|---|---|---|---|---|---|---|---|---|---|---|---|---|---|
| 40 | 반정교 | 상주 | BR40 | S1 | 바닥판하면 | 박락 및<br>철근노출 | m <sup>2</sup> | 0.15 | 7 | 하자 | 2019하 | 교량 | 콘크리트<br>파손 | 1 | 1종 |

| 내 용 | 바닥판하면 S1 박락 및 철근노출 A=0.15㎡ | | |

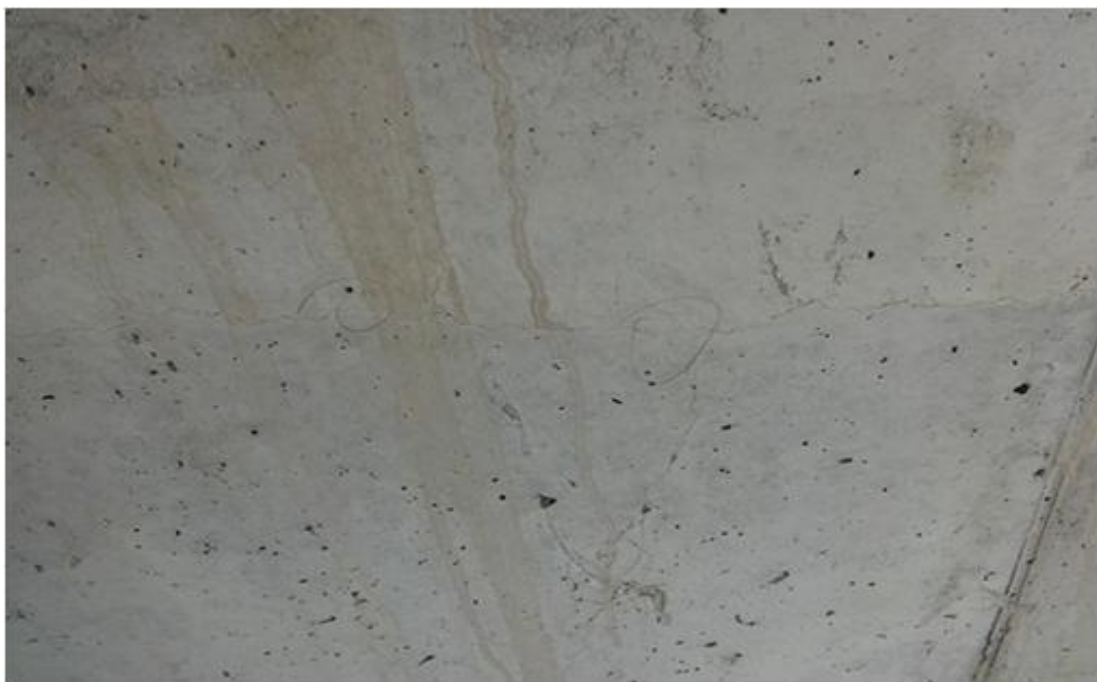
| 사진번호 | 10-BR40-2 | 위 치 | 반정교 상주방향 |

| NO | 시설물명 | 방향 | 시설물<br>번호 | 위치 | 부재 | 내용 | 단<br>위 | 수<br>량 | 하<br>자<br>담<br>보<br>책<br>임<br>기<br>간 | 조<br>치<br>방<br>법 | 발<br>생 | 공<br>종 | 하<br>자<br>형<br>태 | 사<br>진<br>번<br>호 | 종<br>별 |
|---|---|---|---|---|---|---|---|---|---|---|---|---|---|---|---|
| 41 | 반정교 | 상주 | BR40 | A1 | 교대 | 망상균열 | m <sup>2</sup> | 2.00 | 7 | 하자 | 2019하 | 교량 | 망상균열 | 2 | 1종 |

| 내 용 | 교대 A1 망상균열 A=2.00㎡ | | |

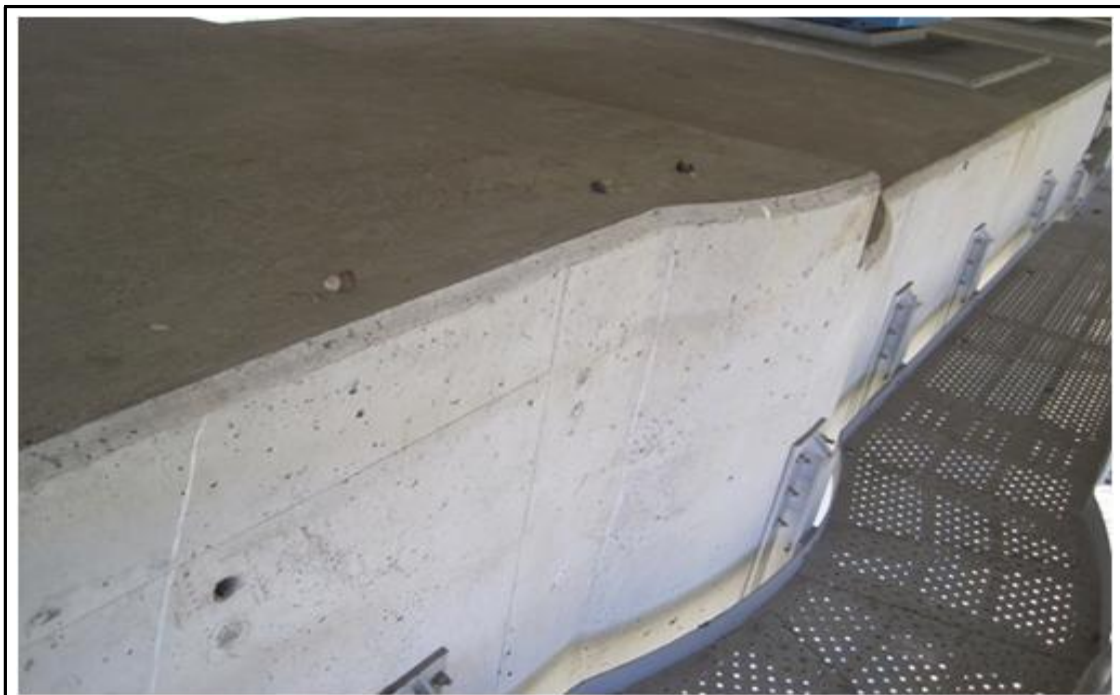
| 사진번호 | 10-BR40-3 | 위 치 | 반정교 상주방향 |

| NO | 시설물명 | 방향 | 시설물<br>번호 | 위치 | 부재 | 내용 | 단<br>위 | 수<br>량 | 하<br>자<br>담<br>보<br>책<br>임<br>기<br>간 | 조<br>치<br>방<br>법 | 발<br>생 | 공<br>종 | 하<br>자<br>형<br>태 | 사<br>진<br>번<br>호 | 종<br>별 |
|---|---|---|---|---|---|---|---|---|---|---|---|---|---|---|---|
| 42 | 반정교 | 상주 | BR40 | P3~P7 | 교각 | 균열 | m | 22.50 | 7 | 하자 | 2019하 | 교량 | 균열0.3<br>mm미만 | 3 | 1종 |

| 내 용 | 교각 P3~P7 균열(폭0.3mm미만) | | |

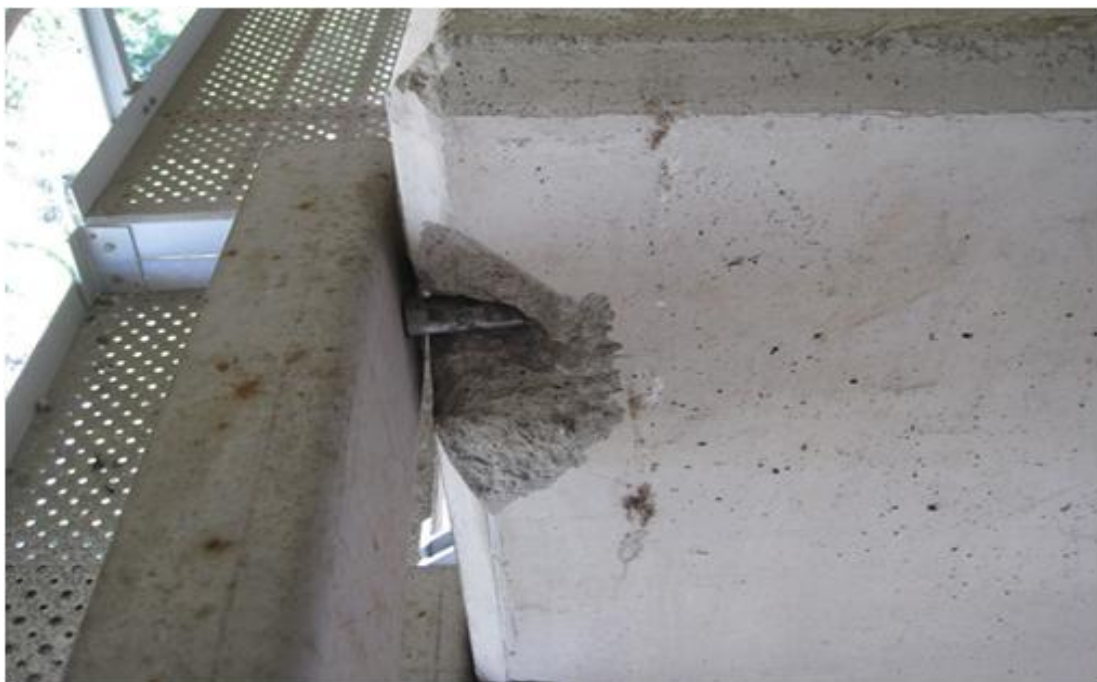
| 사진번호 | 10-BR40-4 | 위 치 | 반정교 상주방향 |

| NO | 시설물명 | 방향 | 시설물<br>번호 | 위치 | 부재 | 내용 | 단<br>위 | 수<br>량 | 하<br>자<br>담<br>보<br>책<br>임<br>기<br>간 | 조<br>치<br>방<br>법 | 발<br>생 | 공<br>종 | 하<br>자<br>형<br>태 | 사<br>진<br>번<br>호 | 종<br>별 |
|---|---|---|---|---|---|---|---|---|---|---|---|---|---|---|---|
| 43 | 반정교 | 상주 | BR40 | P1, P3 | 교각 | 박락 | m <sup>2</sup> | 0.19 | 7 | 하자 | 2019하 | 교량 | 콘크리트<br>파손 | 4 | 1종 |

| 내 용 | 교각 P1, P3 박락 A=0.19㎡ | | |

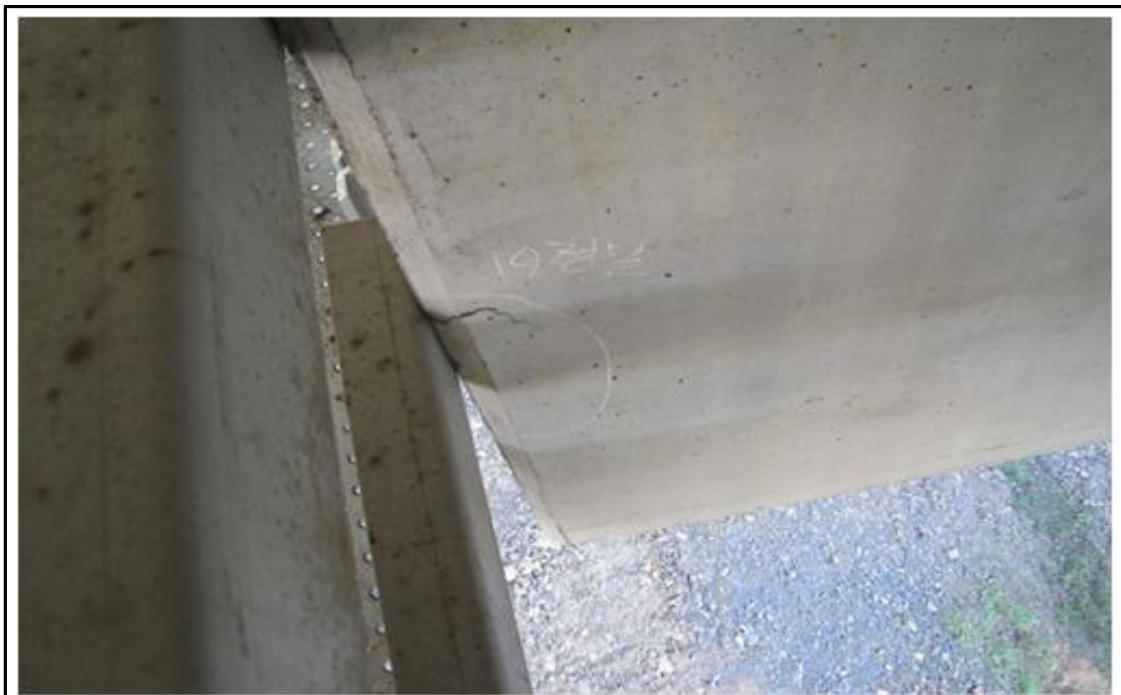
| 사진번호 | 10-BR40-5 | 위 치 | 반정교 상주방향 |

| NO | 시설물명 | 방향 | 시설물<br>번호 | 위치 | 부재 | 내용 | 단<br>위 | 수<br>량 | 하<br>자<br>담<br>보<br>책<br>임<br>기<br>간 | 조<br>치<br>방<br>법 | 발<br>생 | 공<br>종 | 하<br>자<br>형<br>태 | 사<br>진<br>번<br>호 | 종<br>별 |
|---|---|---|---|---|---|---|---|---|---|---|---|---|---|---|---|
| 44 | 반정교 | 상주 | BR40 | P1~P4 | 교각 | 박리 | m <sup>2</sup> | 5.18 | 7 | 하자 | 2019하 | 교량 | 콘크리트<br>손상 | 5 | 1종 |

| 내 용 | 교각 P1~P4 박리 A=5.18㎡ | | |

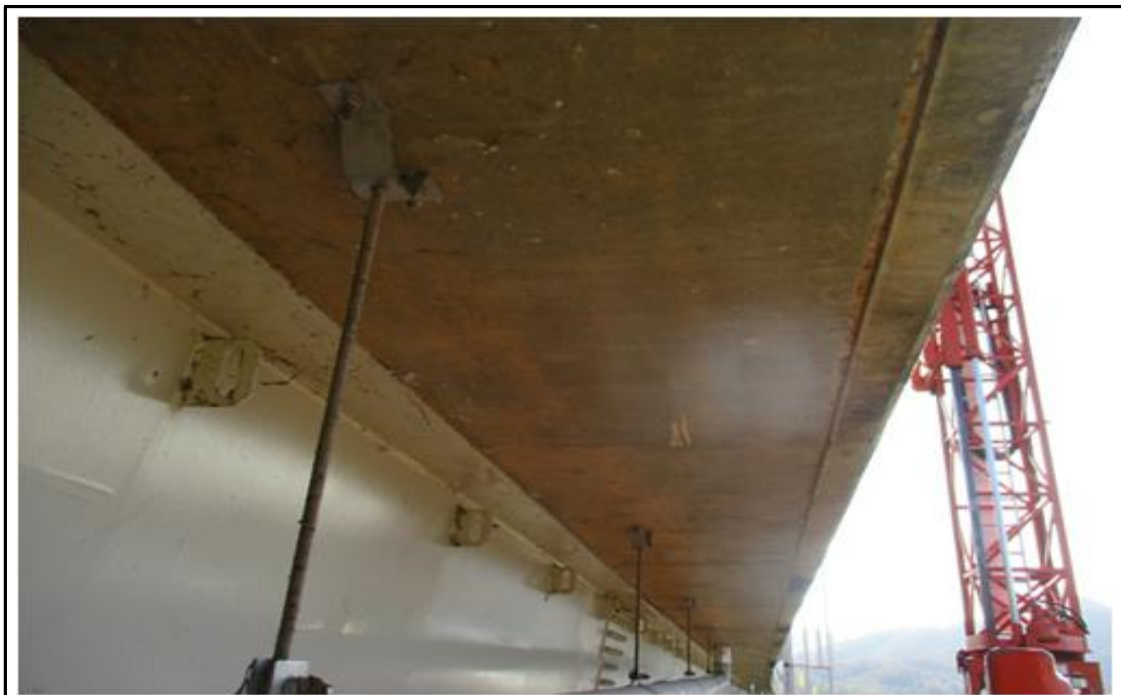
| 사진번호 | 10-BR40-7 | 위 치 | 반정교 영천방향 |

| NO | 시설물명 | 방향 | 시설물<br>번호 | 위치 | 부재 | 내용 | 단<br>위 | 수<br>량 | 하<br>자<br>담<br>보<br>책<br>임<br>기<br>간 | 조<br>치<br>방<br>법 | 발<br>생 | 공<br>종 | 하<br>자<br>형<br>태 | 사<br>진<br>번<br>호 | 종<br>별 |
|---|---|---|---|---|---|---|---|---|---|---|---|---|---|---|---|
| 46 | 반정교 | 영천 | BR40 | S1 | 바닥판하면 | 균열부백태 | m <sup>2</sup> | 0.40 | 7 | 하자 | 2019하 | 교량 | 백태 | 7 | 1종 |

| 내 용 | 바닥판하면 S1 균열부백태 A=0.40㎡ | | |

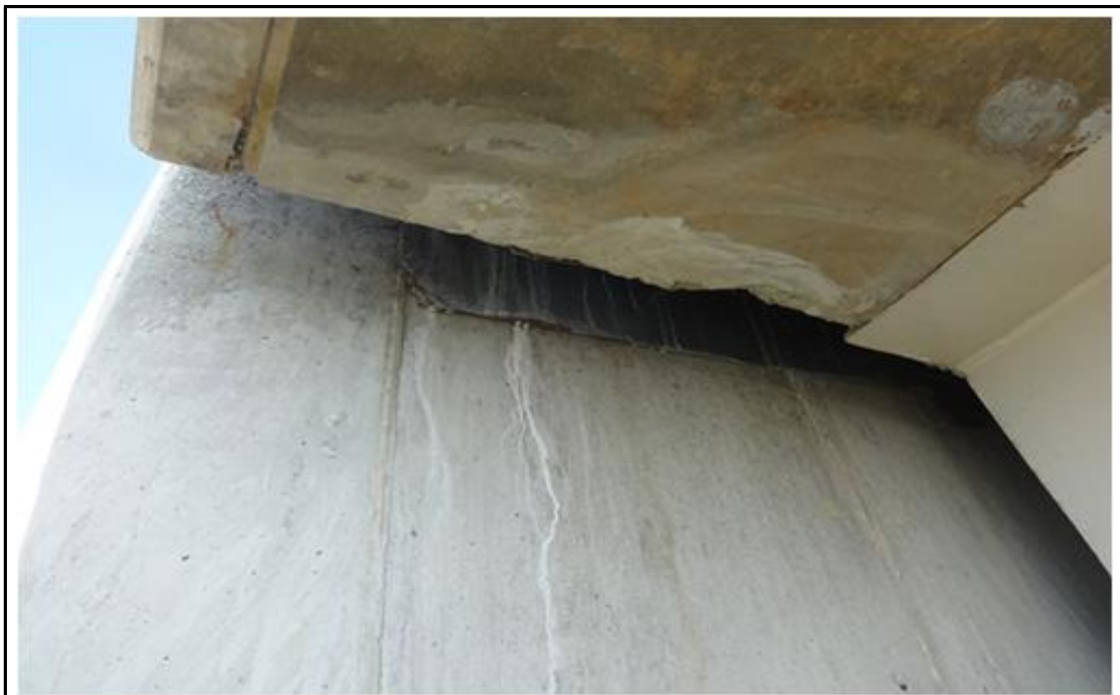
| 사진번호 | 10-BR40-9 | 위 치 | 반정교 영천방향 |

| NO | 시설물명 | 방향 | 시설물<br>번호 | 위치 | 부재 | 내용 | 단<br>위 | 수량 | 하자<br>담보<br>책임<br>기간 | 조치<br>방법 | 발생 | 공종 | 하자형태 | 사진<br>번호 | 종별 |
|---|---|---|---|---|---|---|---|---|---|---|---|---|---|---|---|
| 48 | 반정교 | 영천 | BR40 | A1 | 교대 | 백태 | m² | 0.10 | 7 | 하자 | 2019하 | 교량 | 백태 | 9 | 1종 |

| 내 용 | 교대 A1 백태 A=0.10㎡ | | |

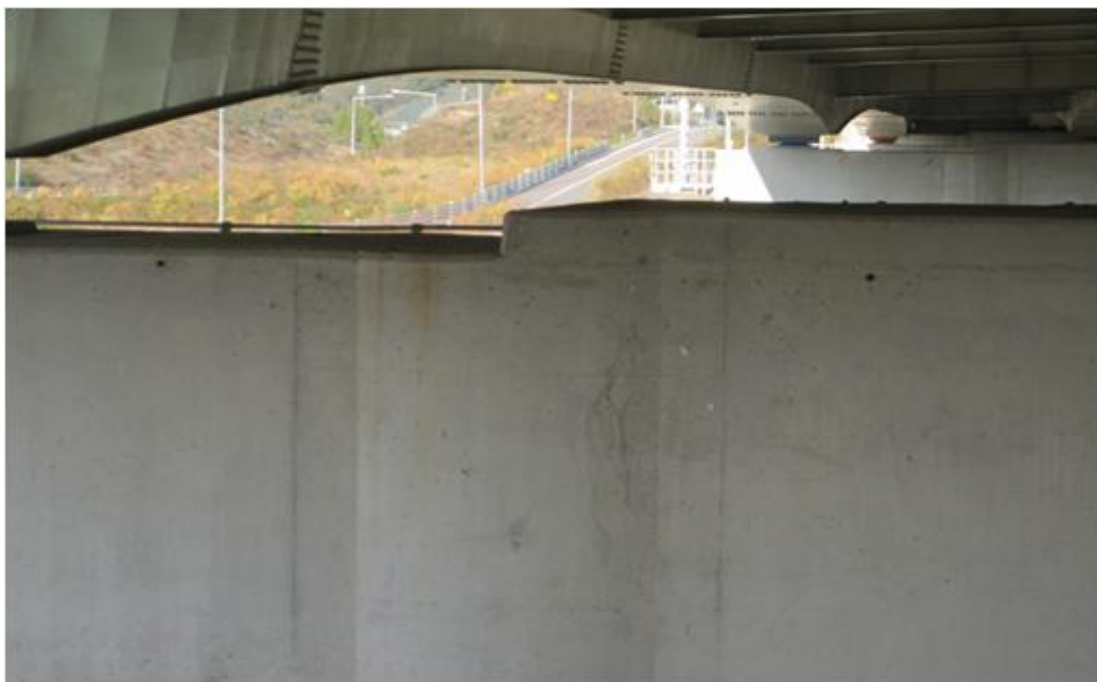
| 사진번호 | 10-BR40-10 | 위 치 | 반정교 영천방향 |

| NO | 시설물명 | 방향 | 시설물<br>번호 | 위치 | 부재 | 내용 | 단<br>위 | 수량 | 하자<br>담보<br>책임<br>기간 | 조치<br>방법 | 발생 | 공종 | 하자형태 | 사진<br>번호 | 종별 |
|---|---|---|---|---|---|---|---|---|---|---|---|---|---|---|---|
| 49 | 반정교 | 영천 | BR40 | P3~P7 | 교각 | 균열 | m | 38.00 | 7 | 하자 | 2019하 | 교량 | 균열0.3<br>mm미만 | 10 | 1종 |

| 내 용 | 교각 P3~P7 균열(폭0.3mm미만) | | |

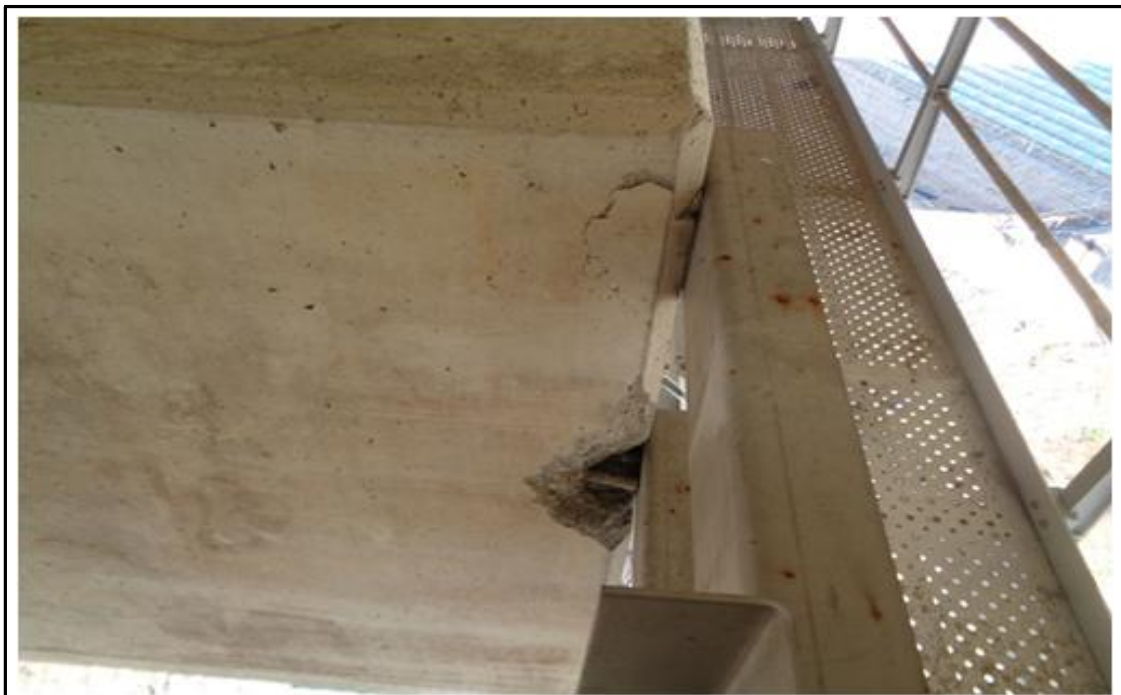
| 사진번호 | 10-BR40-11 | 위 치 | 반정교 영천방향 |

| NO | 시설물명 | 방향 | 시설물<br>번호 | 위치 | 부재 | 내용 | 단<br>위 | 수량 | 하자<br>담보<br>책임<br>기간 | 조치<br>방법 | 발생 | 공종 | 하자형태 | 사진<br>번호 | 종별 |
|---|---|---|---|---|---|---|---|---|---|---|---|---|---|---|---|
| 50 | 반정교 | 영천 | BR40 | P1 | 교각 | 박락 | m² | 0.30 | 7 | 하자 | 2019하 | 교량 | 콘크리트<br>파손 | 11 | 1종 |

| 내 용 | 교각 P1 박락 A=0.30㎡ | | |

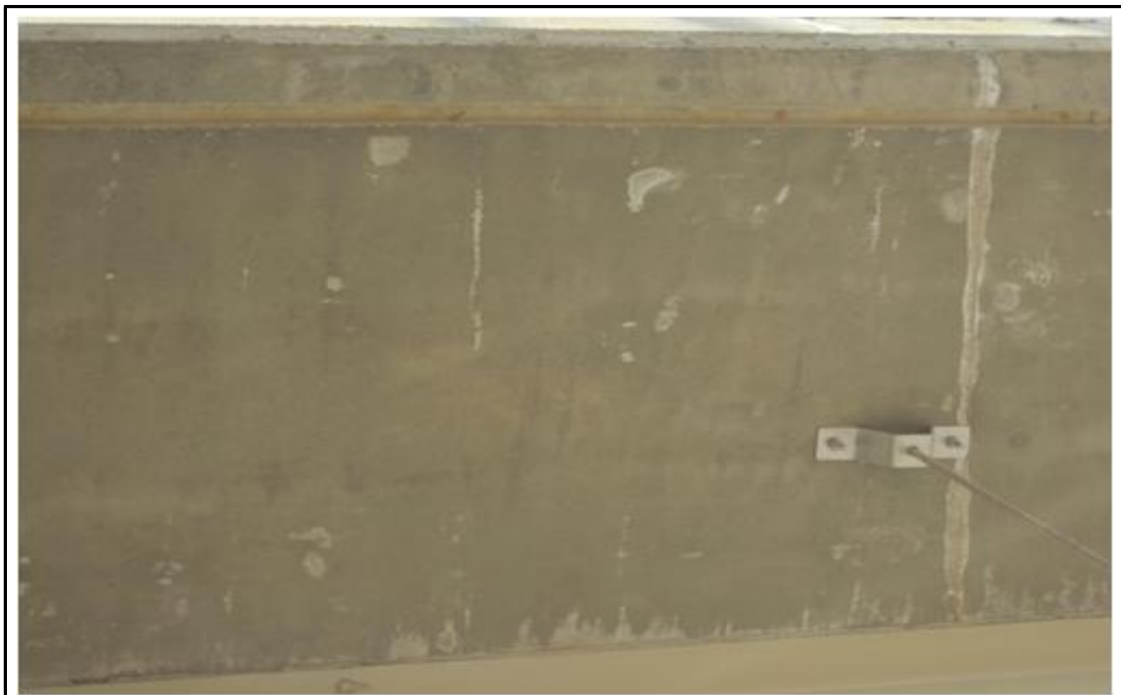
| 사진번호 | 10-BR41-1 | 위 치 | 영천JCT R-A교 |

| NO | 시설물명 | 방향 | 시설물<br>번호 | 위치 | 부재 | 내용 | 단<br>위 | 수량 | 하자<br>담보<br>책임<br>기간 | 조치<br>방법 | 발생 | 공종 | 하자형태 | 사진<br>번호 | 종별 |
|---|---|---|---|---|---|---|---|---|---|---|---|---|---|---|---|
| 52 | 영천JCT<br>R-A교 | - | BR41 | S9 | 바닥판하면 | 균열 | m | 15.00 | 7 | 하자 | 2019하 | 교량 | 균열0.3<br>mm미만 | 1 | 1종 |

| 내 용 | 바닥판하면 S9 균열(폭0.3mm미만) | | |

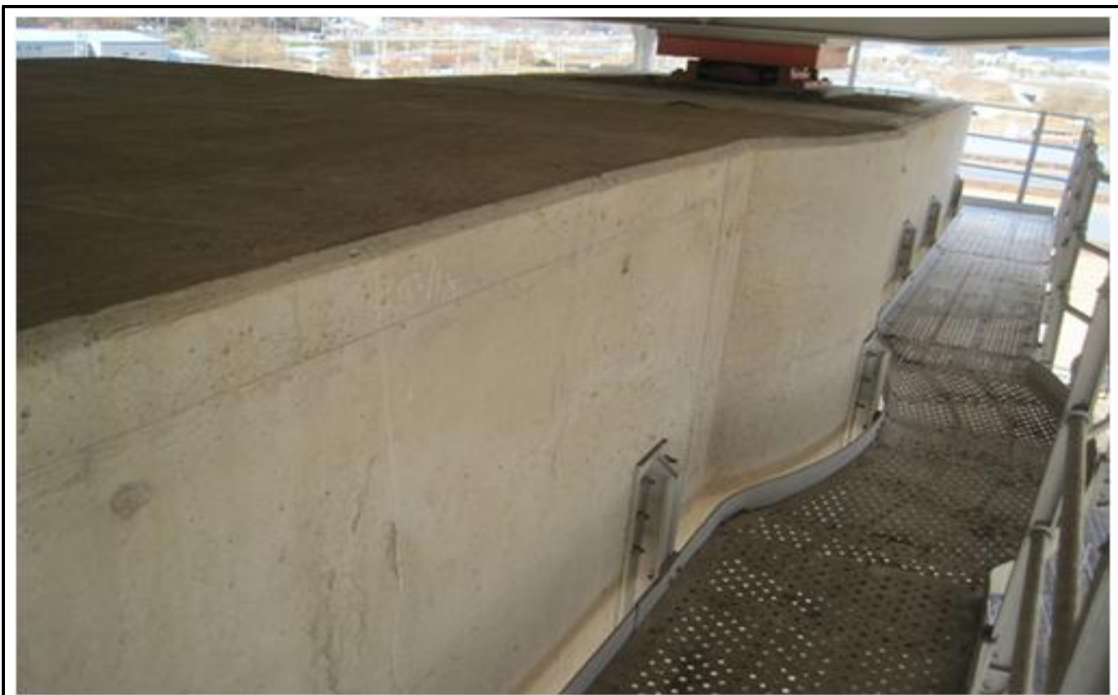
| 사진번호 | 10-BR41-3 | 위 치 | 영천JCT R-A교 |

| NO | 시설물명 | 방향 | 시설물<br>번호 | 위치 | 부재 | 내용 | 단<br>위 | 수량 | 하자<br>담보<br>책임<br>기간 | 조치<br>방법 | 발생 | 공종 | 하자형태 | 사진<br>번호 | 종별 |
|---|---|---|---|---|---|---|---|---|---|---|---|---|---|---|---|
| 54 | 영천JCT<br>R-A교 | - | BR41 | P8~P13 | 교각 | 균열 | m | 28.50 | 7 | 하자 | 2019하 | 교량 | 균열0.3<br>mm미만 | 3 | 1종 |

| 내 용 | 교각 P8~P13 균열(폭0.3mm미만) | | |

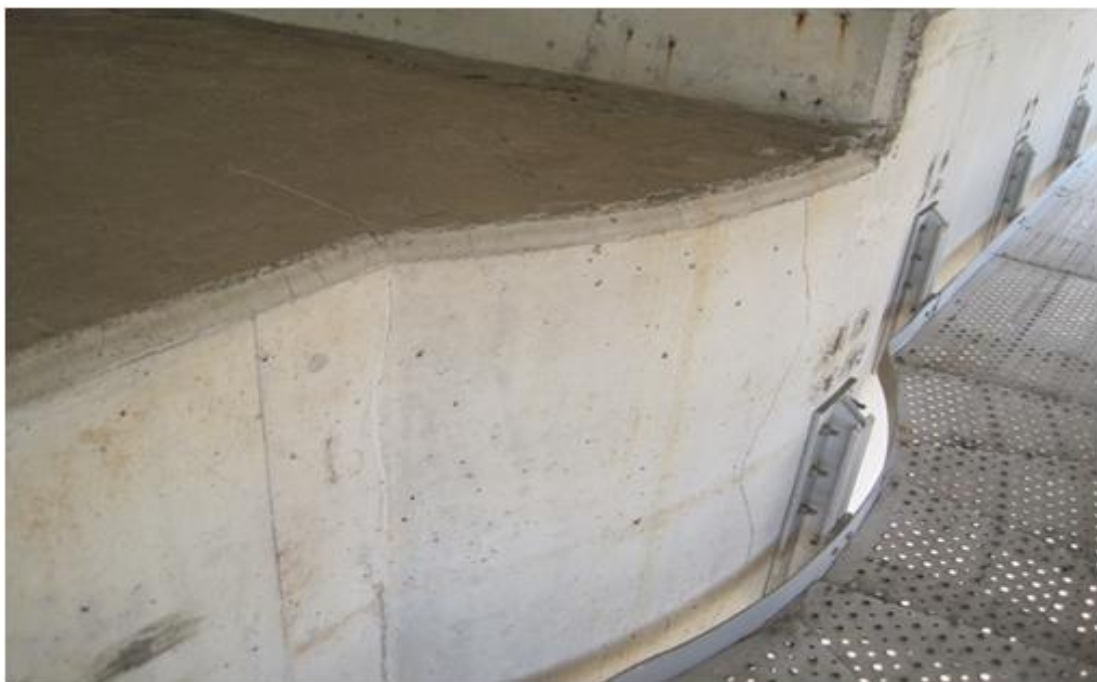
| 사진번호 | 10-BR41-4 | 위 치 | 영천JCT R-A교 |

| NO | 시설물명 | 방향 | 시설물<br>번호 | 위치 | 부재 | 내용 | 단<br>위 | 수량 | 하자<br>담보<br>책임<br>기간 | 조치<br>방법 | 발생 | 공종 | 하자형태 | 사진<br>번호 | 종별 |
|---|---|---|---|---|---|---|---|---|---|---|---|---|---|---|---|
| 55 | 영천JCT<br>R-A교 | - | BR41 | P10, P11 | 교각 | 균열 | m | 1.50 | 7 | 하자 | 2019하 | 교량 | 균열0.3<br>mm이상 | 4 | 1종 |

| 내 용 | 교각 P10, P11 균열(폭0.3mm이상) | | |

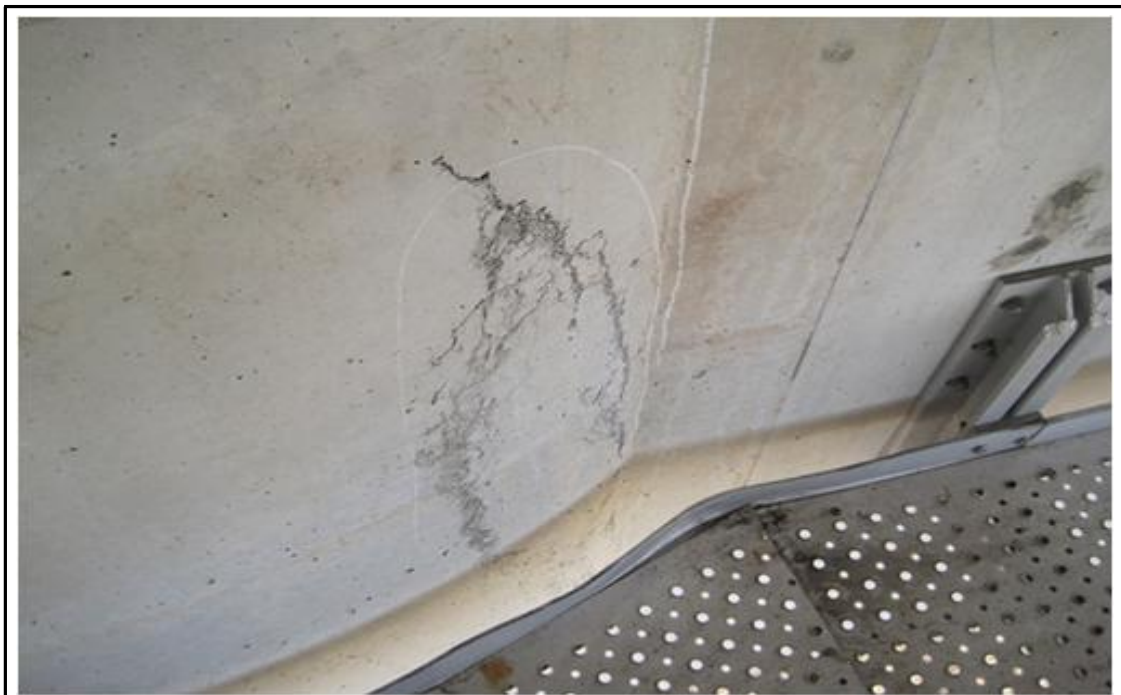
| 사진번호 | 10-BR41-5 | 위 치 | 영천JCT R-A교 |

| NO | 시설물명 | 방향 | 시설물<br>번호 | 위치 | 부재 | 내용 | 단<br>위 | 수량 | 하자<br>담보<br>책임<br>기간 | 조치<br>방법 | 발생 | 공종 | 하자형태 | 사진<br>번호 | 종별 |
|---|---|---|---|---|---|---|---|---|---|---|---|---|---|---|---|
| 56 | 영천JCT<br>R-A교 | - | BR41 | P10, P11 | 교각 | 박리 | m² | 9.50 | 7 | 하자 | 2019하 | 교량 | 콘크리트<br>손상 | 5 | 1종 |

| 내 용 | 교각 P10, P11 박리 A=9.50㎡ | | |

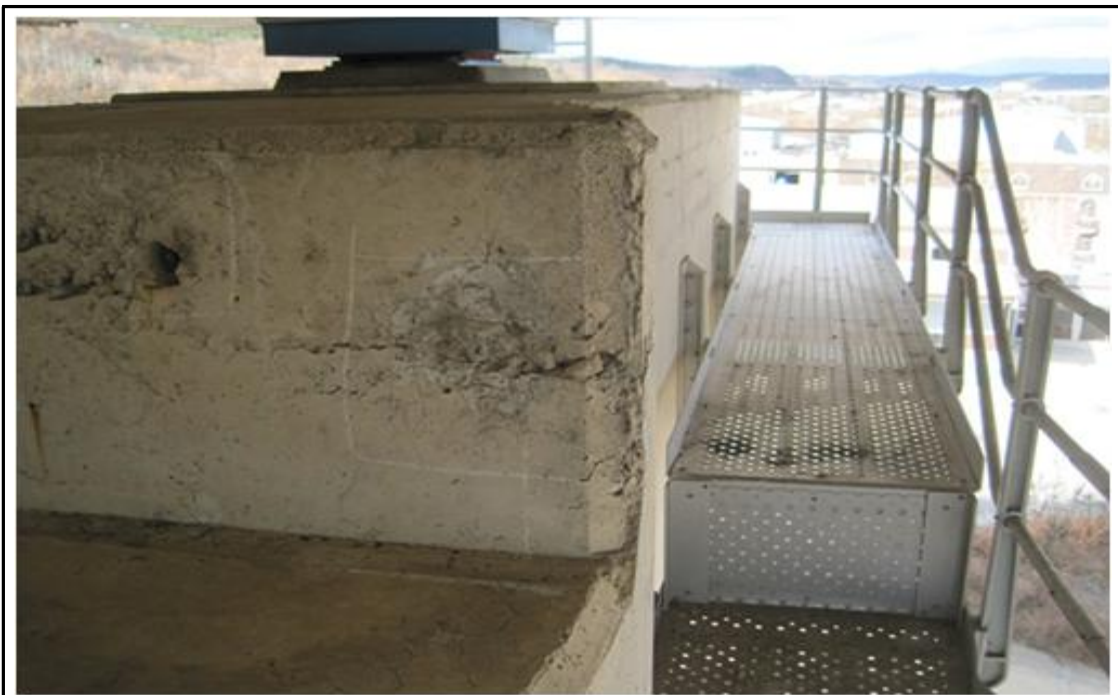
| 사진번호 | 10-BR41-7 | 위 치 | 영천JCT R-A교 |

| NO | 시설물명 | 방향 | 시설물<br>번호 | 위치 | 부재 | 내용 | 단<br>위 | 수량 | 하자<br>담보<br>책임<br>기간 | 조치<br>방법 | 발생 | 공종 | 하자형태 | 사진<br>번호 | 종별 |
|---|---|---|---|---|---|---|---|---|---|---|---|---|---|---|---|
| 58 | 영천JCT<br>R-A교 | - | BR41 | P11 | 교각 | 재료분리 | m² | 0.18 | 7 | 하자 | 2017하 | 교량 | 콘크리트<br>손상 | 7 | 1종 |

| 내 용 | 교각 P11 재료분리 A=0.18㎡ | | |

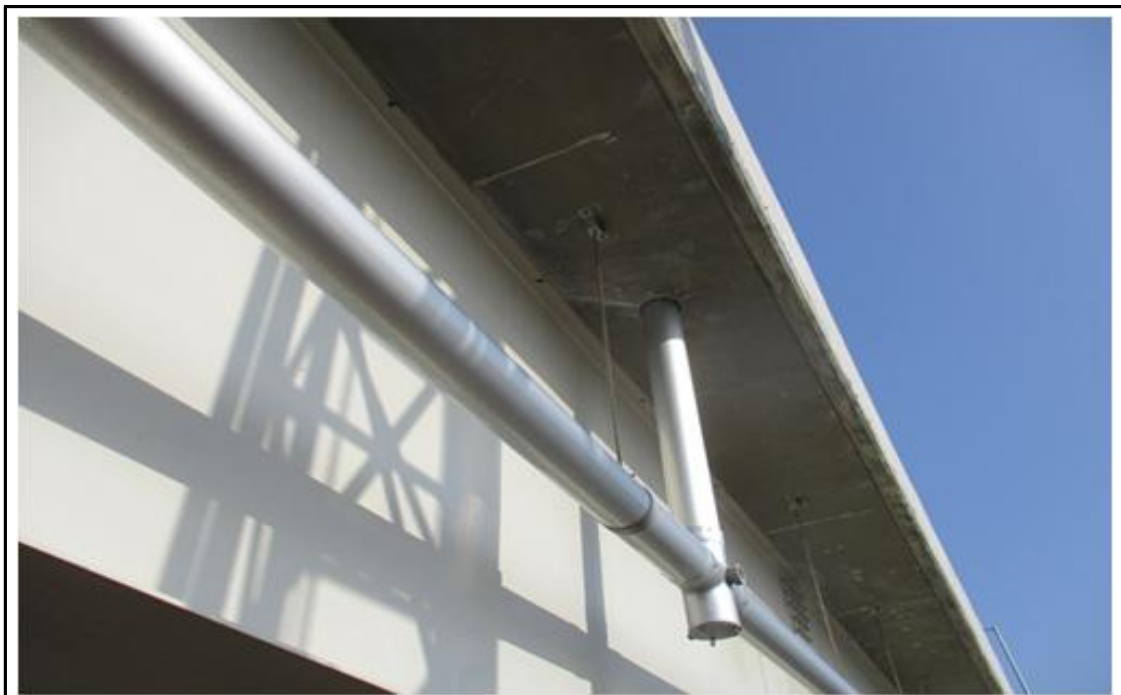
| 사진번호 | 10-BR42-1 | 위 치 | 영천JCT R-B교 |

| NO | 시설물명 | 방향 | 시설물<br>번호 | 위치 | 부재 | 내용 | 단<br>위 | 수량 | 하자<br>담보<br>책임<br>기간 | 조치<br>방법 | 발생 | 공종 | 하자형태 | 사진<br>번호 | 종별 |
|---|---|---|---|---|---|---|---|---|---|---|---|---|---|---|---|
| 60 | 영천JCT<br>R-B교 | - | BR42 | S4 | 바닥판하면 | 백태 | m² | 0.10 | 7 | 하자 | 2019하 | 교량 | 백태 | 1 | 1종 |

| 내 용 | 바닥판하면 S4 백태 A=0.10㎡ | | |

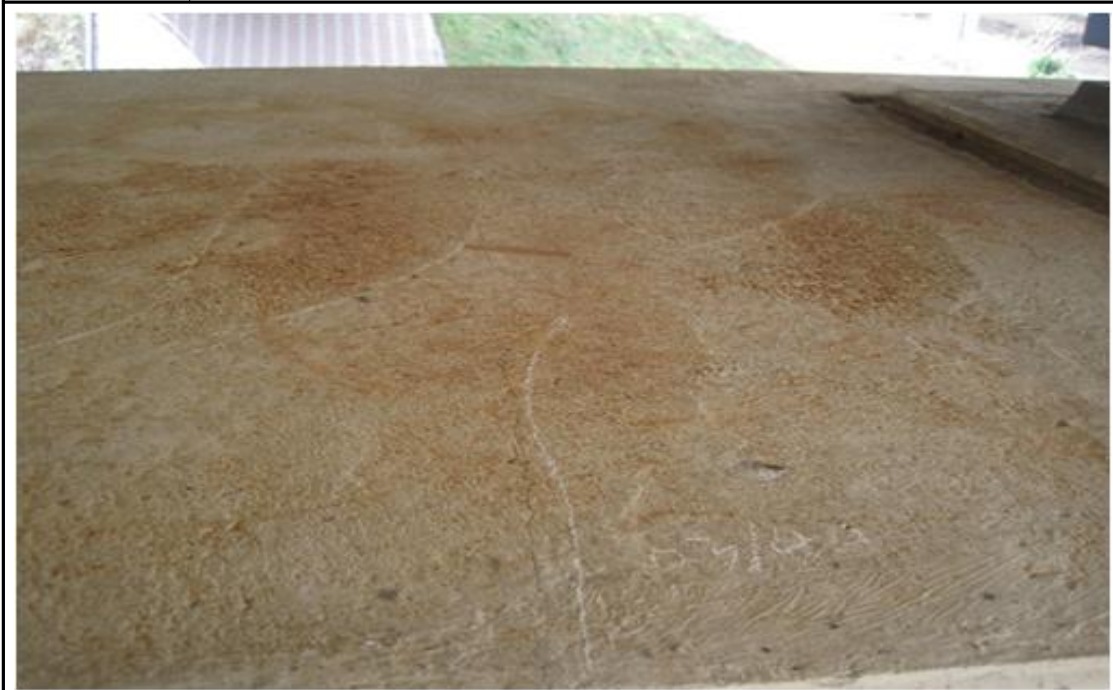
| 사진번호 | 10-BR42-4 | 위 치 | 영천JCT R-B교 |

| NO | 시설물명 | 방향 | 시설물<br>번호 | 위치 | 부재 | 내용 | 단<br>위 | 수량 | 하자<br>담보<br>책임<br>기간 | 조치<br>방법 | 발생 | 공종 | 하자형태 | 사진<br>번호 | 종별 |
|---|---|---|---|---|---|---|---|---|---|---|---|---|---|---|---|
| 63 | 영천JCT<br>R-B교 | - | BR42 | P3 | 교각 | 균열 | m | 7.00 | 7 | 하자 | 2019하 | 교량 | 균열0.3<br>mm이상 | 4 | 1종 |

| 내 용 | 교각 P3 균열(폭0.3mm이상) | | |

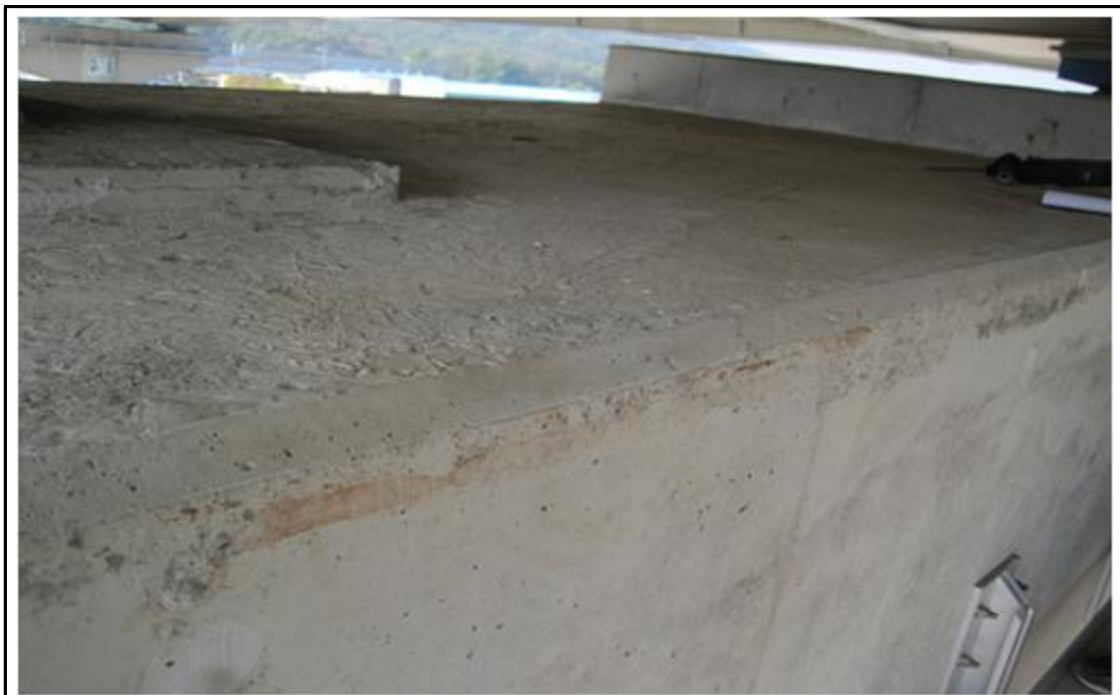
| 사진번호 | 10-BR42-5 | 위 치 | 영천JCT R-B교 |

| NO | 시설물명 | 방향 | 시설물<br>번호 | 위치 | 부재 | 내용 | 단<br>위 | 수량 | 하자<br>담보<br>책임<br>기간 | 조<br>치<br>방법 | 발생 | 공<br>종 | 하자형태 | 사진<br>번호 | 종<br>별 |
|---|---|---|---|---|---|---|---|---|---|---|---|---|---|---|---|
| 64 | 영천JCT<br>R-B교 | - | BR42 | P3 | 교각 | 박리 | m² | 0.55 | 7 | 하자 | 2019하 | 교량 | 콘크리트<br>손상 | 5 | 1종 |

| 내 용 | 교각 P3 박리 A=0.55㎡ | | |

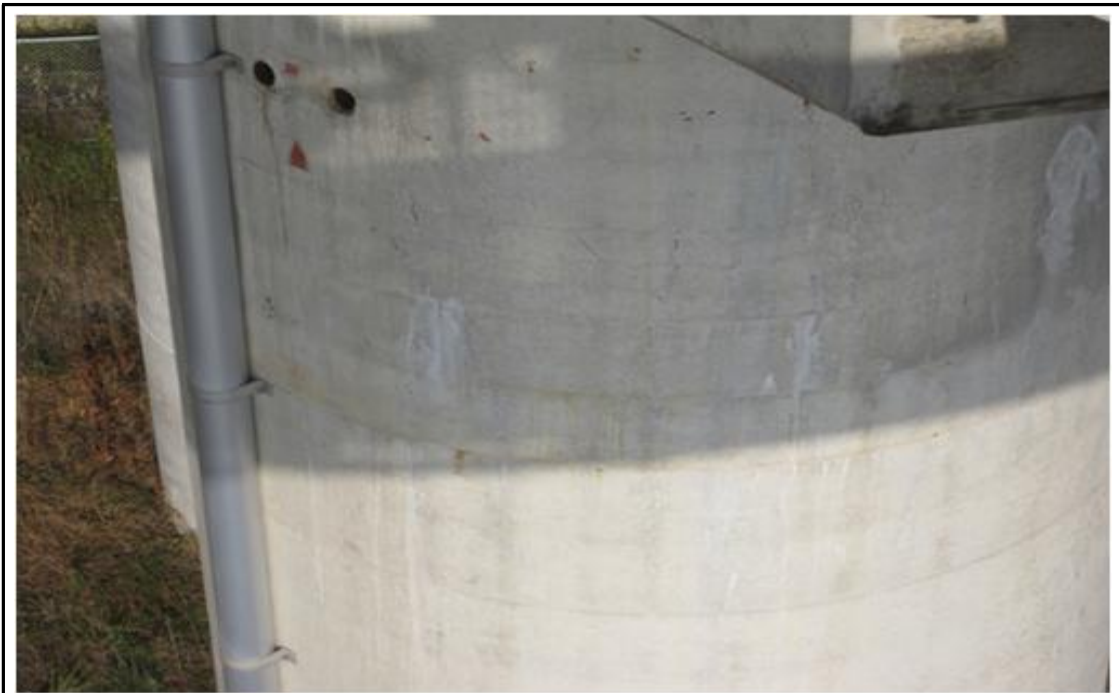
| 사진번호 | 10-BR42-7 | 위 치 | 영천JCT R-B교 |

| NO | 시설물명 | 방향 | 시설물<br>번호 | 위치 | 부재 | 내용 | 단<br>위 | 수량 | 하자<br>담보<br>책임<br>기간 | 조<br>치<br>방법 | 발생 | 공<br>종 | 하자형태 | 사진<br>번호 | 종<br>별 |
|---|---|---|---|---|---|---|---|---|---|---|---|---|---|---|---|
| 66 | 영천JCT<br>R-B교 | - | BR42 | P3 | 교각 | 백태 | m² | 0.18 | 7 | 하자 | 2019하 | 교량 | 백태 | 7 | 1종 |

| 내 용 | 교각 P3 백태 A=0.18㎡ | | |

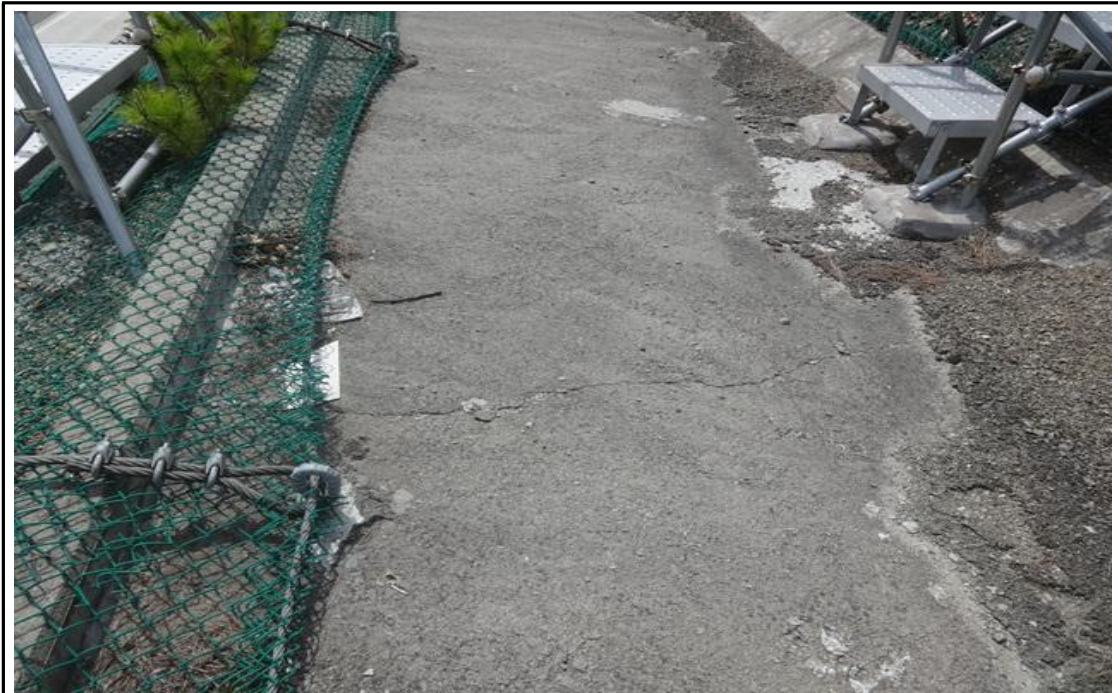
| 사진 번호 | 10-SL63-1 | 위 치 | 영천절토63 |

| NO | 시설물명 | 방향 | 시설물<br>번호 | 위치 | 부재 | 내용 | 단<br>위 | 수량 | 하자<br>담보<br>책임<br>기간 | 조<br>치<br>방법 | 발생 | 공<br>종 | 하자형태 | 사진<br>번호 | 종<br>별 |
|---|---|---|---|---|---|---|---|---|---|---|---|---|---|---|---|
| 67 | 영천절토63 | 영천 | SL63 | STA<br>89.55~89.76k | 소단배수로 | 균열 | m | 34.00 | 3 | 하자 | 2017하 | 사면 | 균열 | 1,2 | 2종 |

| 내 용 | STA 89.55~89.76k 소단배수로 균열 L=34.0m | | |

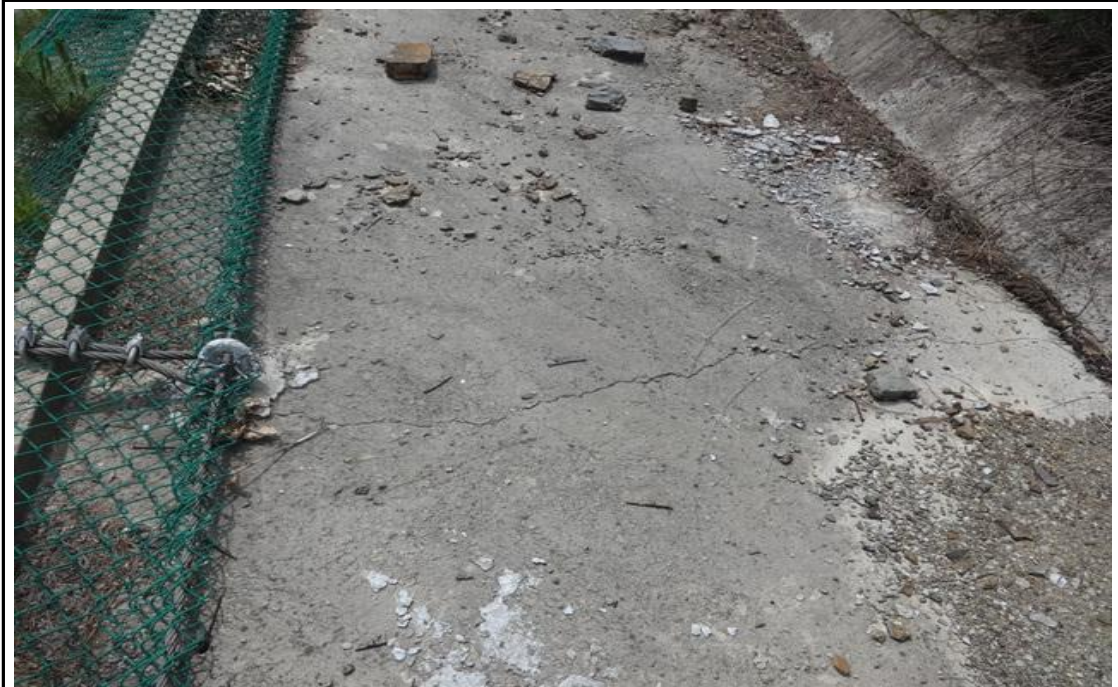
| 사진 번호 | 10-SL63-2 | 위 치 | 영천절토63 |

| 내 용 | STA 89.55~89.76k 소단배수로 균열 L=34.0m | | |

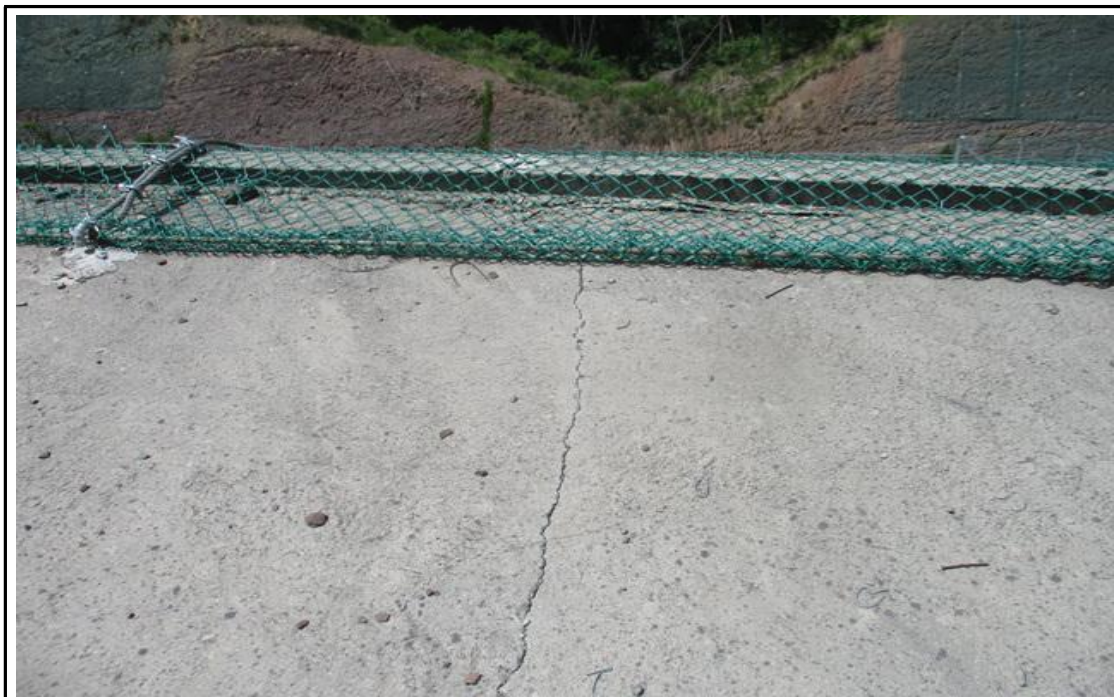
| 사진번호 | 10-SL64-1 | 위 치 | 상주절토64 |

| NO | 시설물명 | 방향 | 시설물<br>번호 | 위치 | 부재 | 내용 | 단<br>위 | 수량 | 하자<br>담보<br>책임<br>기간 | 조<br>치<br>방법 | 발생 | 공<br>종 | 하자형태 | 사진<br>번호 | 종<br>별 |
|---|---|---|---|---|---|---|---|---|---|---|---|---|---|---|---|
| 68 | 상주절토64 | 상주 | SL64 | STA<br>89.69~89.94k | 소단배수로 | 균열 | m | 17.50 | 3 | 하자 | 2017하 | 사면 | 균열 | 1,2 | 2종 |

| 내 용 | STA 89.69~89.94k 소단배수로 균열 L=17.5m | | |

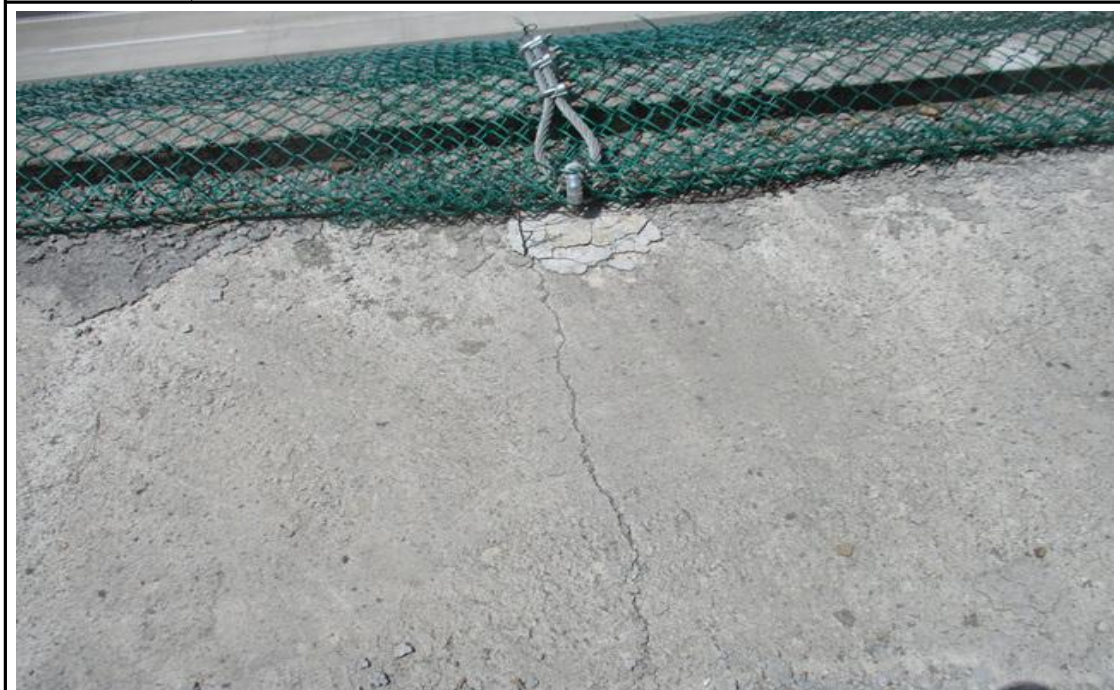
| 사진번호 | 10-SL64-2 | 위 치 | 상주절토64 |

| 내 용 | STA 89.69~89.94k 소단배수로 균열 L=17.5m | | |

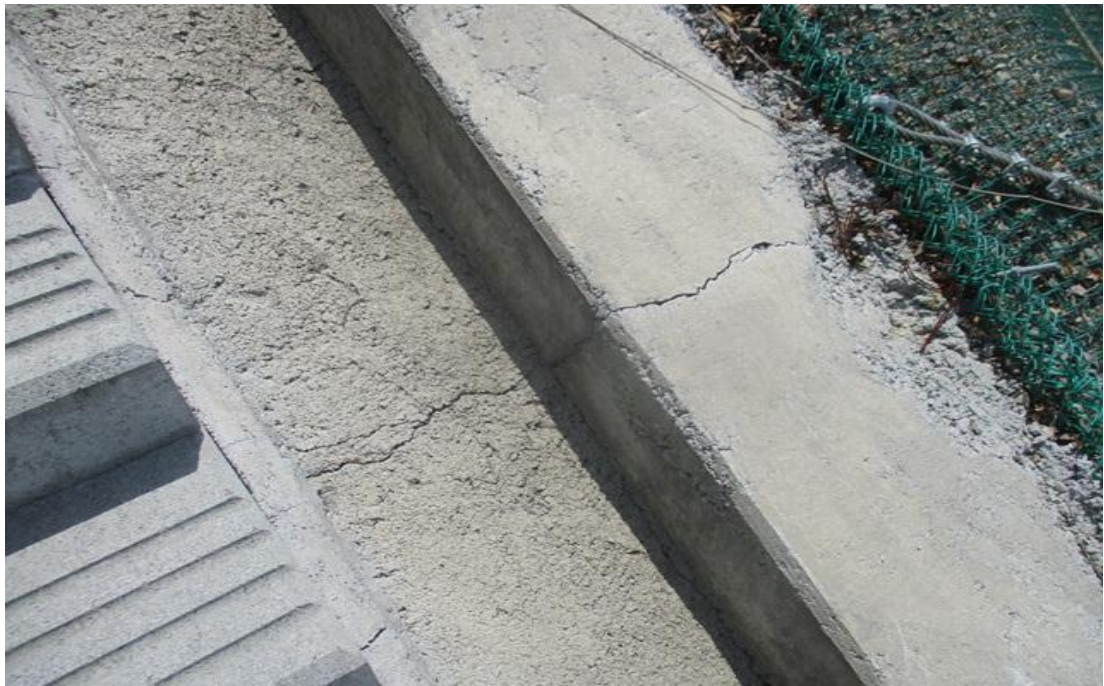
| 사진번호 | 10-SL64-3 | 위 치 | 상주절토64 |

| NO | 시설물명 | 방향 | 시설물<br>번호 | 위치 | 부재 | 내용 | 단<br>위 | 수량 | 하자<br>담보<br>책임<br>기간 | 조<br>치<br>방법 | 발생 | 공<br>종 | 하자형태 | 사진<br>번호 | 종<br>별 |
|---|---|---|---|---|---|---|---|---|---|---|---|---|---|---|---|
| 69 | 상주절토64 | 상주 | SL64 | STA<br>89.61~89.62k | 산마루측구 | 균열 | m | 3.00 | 3 | 하자 | 2020상 | 사면 | 균열 | 3 | 2종 |

| 내 용 | STA 89.61~89.62k 산마루측구 균열 L=3.0m | | |

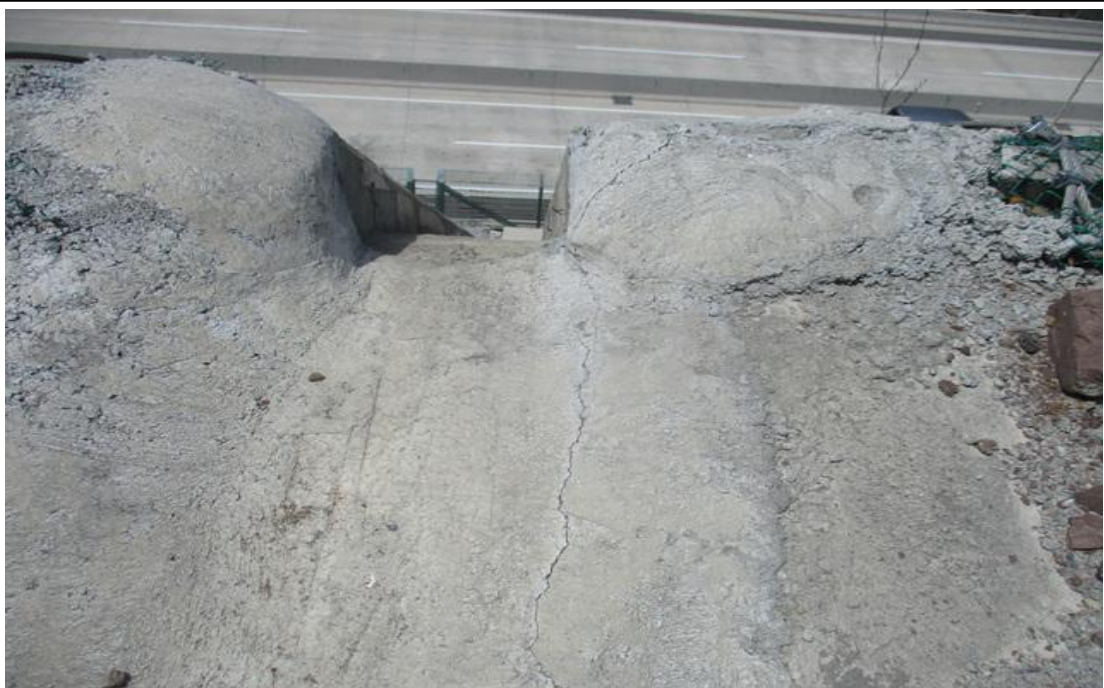
| 사진번호 | 10-SL64-4 | 위 치 | 상주절토64 |

| NO | 시설물명 | 방향 | 시설물<br>번호 | 위치 | 부재 | 내용 | 단<br>위 | 수량 | 하자<br>담보<br>책임<br>기간 | 조<br>치<br>방법 | 발생 | 공<br>종 | 하자형태 | 사진<br>번호 | 종<br>별 |
|---|---|---|---|---|---|---|---|---|---|---|---|---|---|---|---|
| 70 | 상주절토64 | 상주 | SL64 | STA<br>89.86k | 수직도수로 | 균열 | m | 2.50 | 3 | 하자 | 2020상 | 사면 | 균열 | 4 | 2종 |

| 내 용 | STA 89.86k 수직도수로 균열 L=2.5m | | |

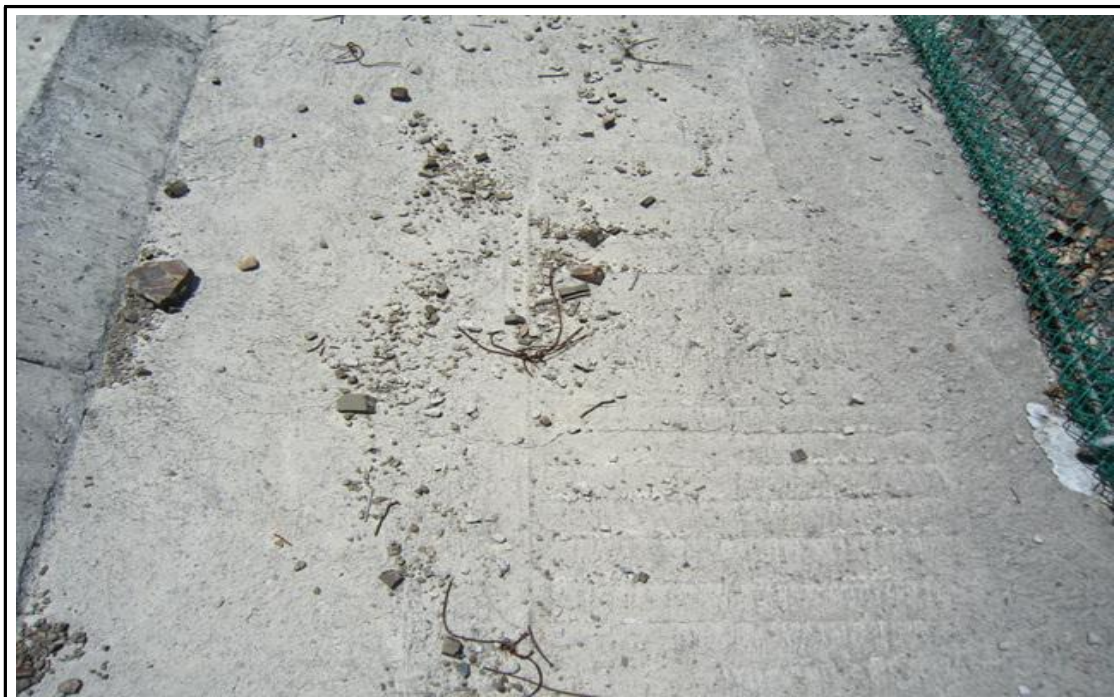
| 사진번호 | 10-SL65-1 | 위 치 | 상주절토65 |

| NO | 시설물명 | 방향 | 시설물<br>번호 | 위치 | 부재 | 내용 | 단<br>위 | 수량 | 하자<br>담보<br>책임<br>기간 | 조<br>치<br>방법 | 발생 | 공<br>종 | 하자형태 | 사진<br>번호 | 종<br>별 |
|---|---|---|---|---|---|---|---|---|---|---|---|---|---|---|---|
| 71 | 상주절토65 | 상주 | SL65 | STA<br>90.98~91.05k | 소단배수로 | 균열 | m | 5.00 | 3 | 하자 | 2020상 | 사면 | 균열 | 1,2 | 2종 |

| 내 용 | STA 90.98~91.05k 소단배수로 균열 L=5.0m | | |
