# **1, 2 종 시 설 물 하 자 보 고 서**

**< 10공구 >**

**2020. 06**

**상주영천고속도로주식회사**

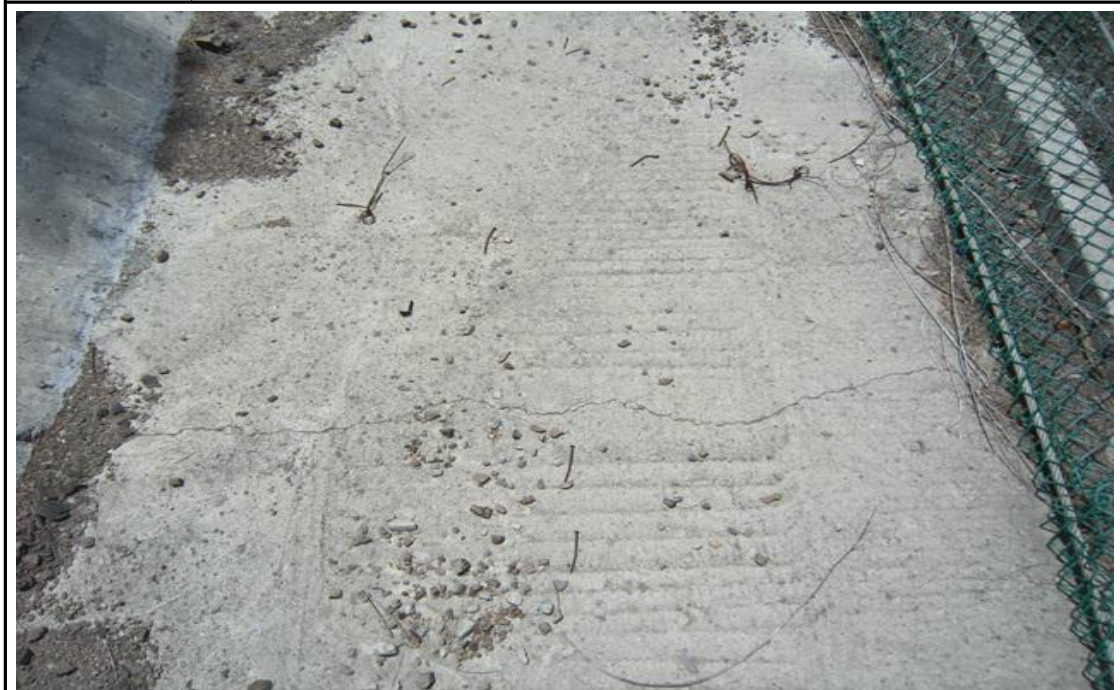
| 사진번호 | 10-SL65-2 | 위 치 | 상주절토65 |

| 내 용 | STA 90.98~91.05k 소단배수로 균열 L=5.0m | | |

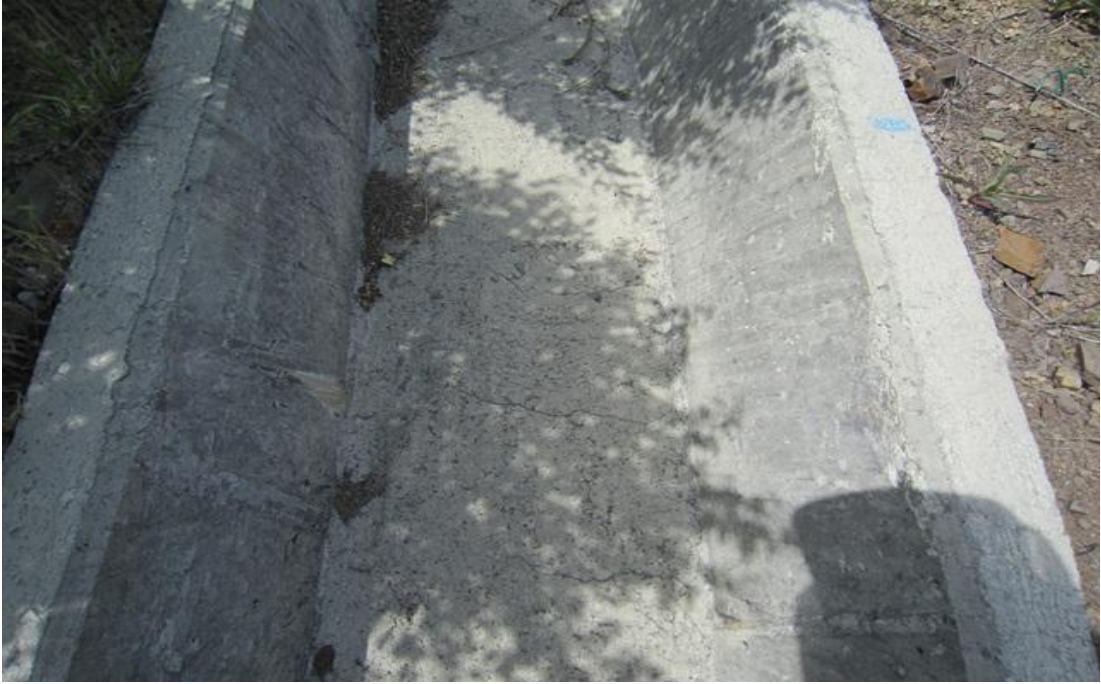
| 사진번호 | 10-SL65-3 | 위 치 | 상주절토65 |

| NO | 시설물명 | 방향 | 시설물<br>번호 | 위치 | 부재 | 내용 | 단<br>위 | 수량 | 하자<br>담보<br>책임<br>기간 | 조<br>치<br>방법 | 발생 | 공<br>종 | 하자형태 | 사진<br>번호 | 종<br>별 |
|---|---|---|---|---|---|---|---|---|---|---|---|---|---|---|---|
| 72 | 상주절토65 | 상주 | SL65 | STA<br>91.12~91.13k | 산마루측구 | 균열 | m | 2.00 | 3 | 하자 | 2020상 | 사면 | 균열 | 3 | 2종 |

| 내 용 | STA 91.12~91.13k 산마루측구 균열 L=2.0m | | |

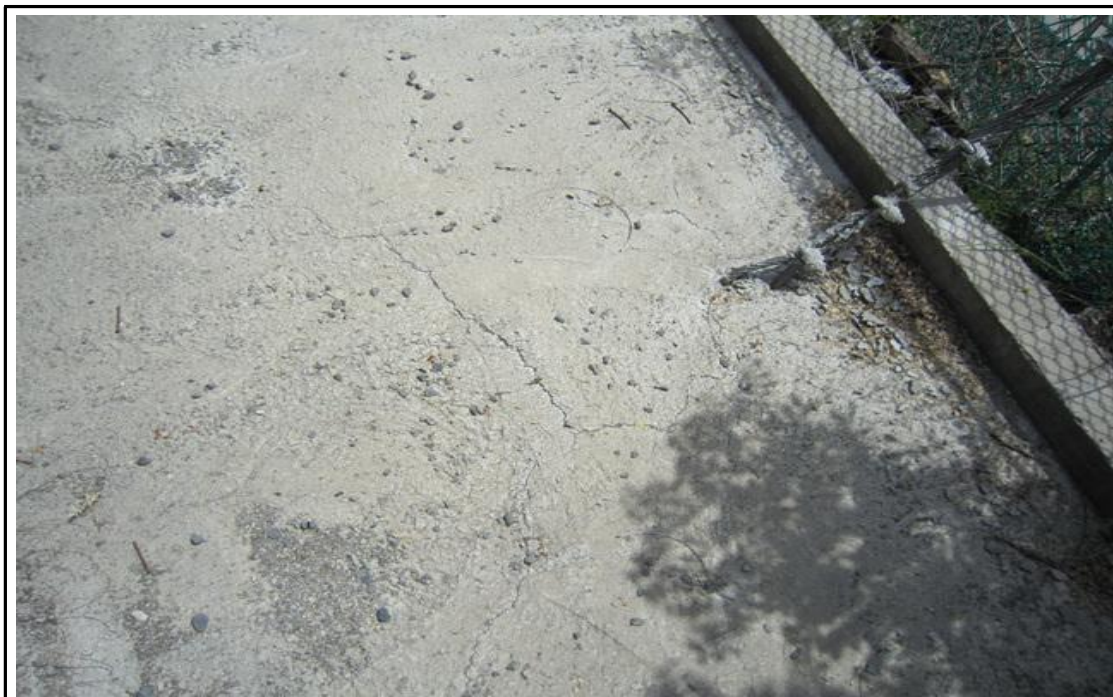
| 사진번호 | 10-SL66-1 | 위 치 | 영천절토66 |

| NO | 시설물명 | 방향 | 시설물<br>번호 | 위치 | 부재 | 내용 | 단<br>위 | 수량 | 하자<br>담보<br>책임<br>기간 | 조<br>치<br>방법 | 발생 | 공<br>종 | 하자형태 | 사진<br>번호 | 종<br>별 |
|---|---|---|---|---|---|---|---|---|---|---|---|---|---|---|---|
| 73 | 영천절토66 | 영천 | SL66 | STA<br>91.82~91.98k | 소단배수로 | 망상균열 | m² | 140.00 | 3 | 하자 | 2020상 | 사면 | 망상균열 | 1,2 | 2종 |

| 내 용 | STA 91.82~91.98k 소단배수로 망상균열 A=140.0㎡ | | |

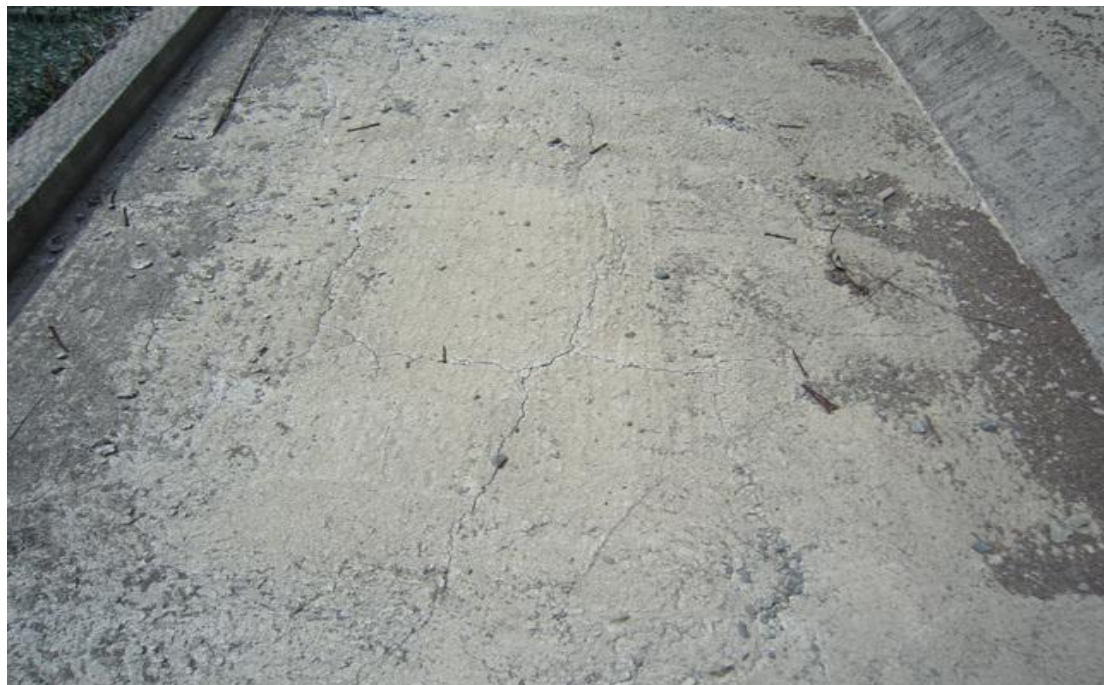
| 사진번호 | 10-SL66-2 | 위 치 | 영천절토66 |

| 내 용 | STA 91.82~91.98k 소단배수로 망상균열 A=140.0㎡ | | |
