# 일산대교 2021년 상반기 정기점검 용역

중 합 보 고 서

[일산대교 본교, 일산대교 램프 3개교]

2021. 06.

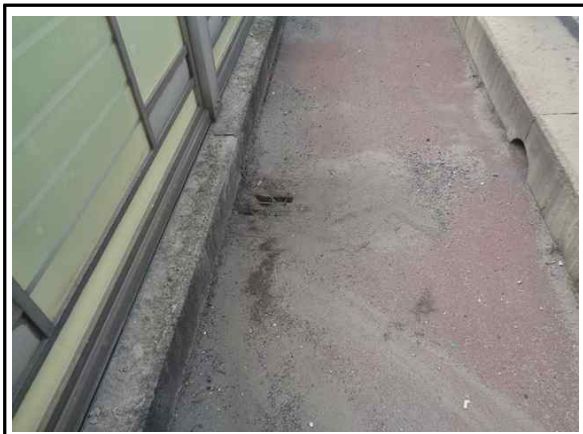
| 일산방향 S07 배수구 막힘 | 인천방향 S13 배수구 막힘 -보수- |

배수시설은 하천형으로 설치되어 있으며, 조사결과 집수구 및 배수관 막힘 등의 결함은 발생되지 않았으며, 배수구 체결장치 및 배수관 고정볼트의 상태도 양호한 것으로 조사되었다. 점검시 조사된 배수구 막힘의 경우 일부구간 정비를 통한 보수를 실시한 것으로 확인되었으며, 현재 상태는 양호한 것으로 조사되었다. 다만 일부구간 미제거된 이물질에 의한 배수구 막힘과 체수가 발생된 상태이므로 주기적인 정비를 통한 유지관리가 필요할 것으로 판단된다.

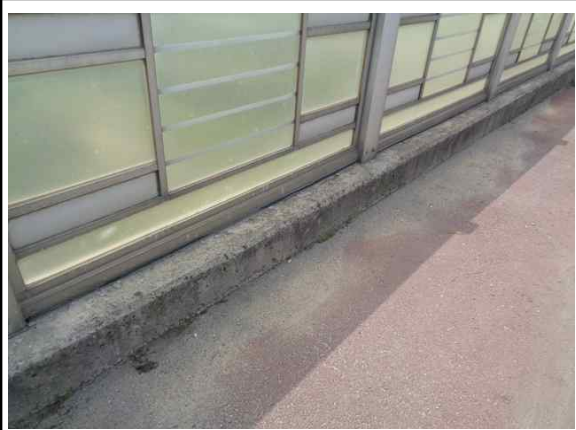
| 일산방향 S06 연석 박리 | 일산방향 S15 연석 철근노출 |

일산대교 본교에 설치된 난간 및 연석의 경우 차도용 방호책, 보도용 난간 및 콘크리트 방호벽으로 시공되어 있으며, 점검결과, 재료적인 특성 및 노후화 등으로 인한 균열 및 백테, 콘크리트 박리 및 철근노출 등의 손상이 조사되었다. 난간 및 연석에 발생된 손상부의 경우 주의관찰 및 내구성 및 미관 확보 차원의 보수 조치가 필요할 것으로 판단된다.

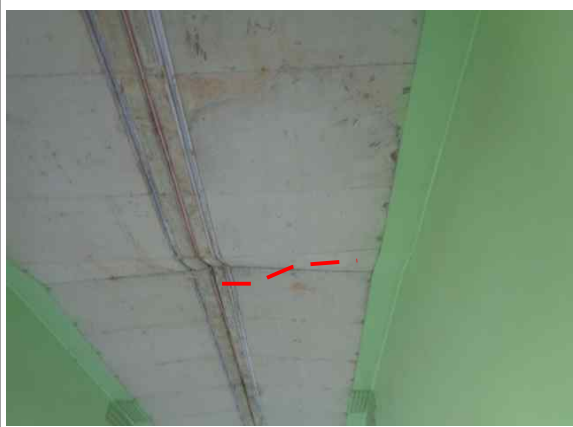
| <p>인천방향 S10 캔틸레버 폭 0.3mm미만 균열</p> | <p>일산방향 S09 백태</p> |

슬래브 하면 외관조사결과, Plate Girder부 도장박리 및 볼트부식, 콘크리트 바닥판의 경우 균열, 백태 등의 손상이 조사되었다. 기 점검 이후 추가 발생된 손상은 없는 것으로 조사되었으며, 발생한 손상부의 경우 건조수축, 공용기간 증가 등에 의한 비구조적 손상인 것으로 판단된다. 기 손상부의 경우 주의관찰 및 손상의 진전 방지, 구조물의 내구성 확보 차원의 보수가 요망된다.

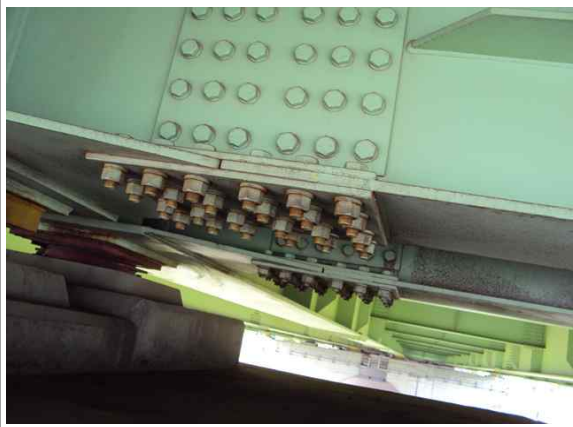
| <p>인천방향 S27 가로보 볼트 부식</p> | <p>플레이트 전경</p> |

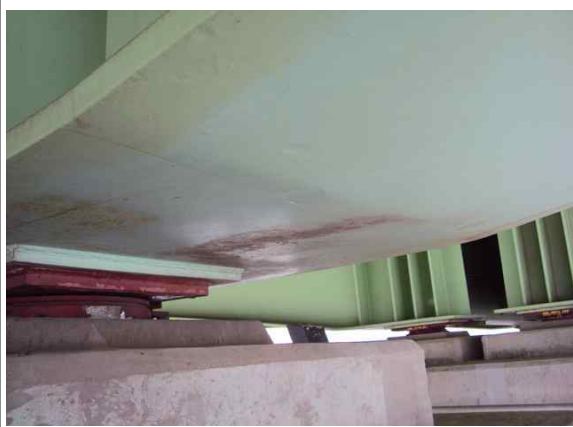
| 일산방향 S17-G1 거더외부 이물질 퇴적 | 일산방향 S23-G3 거더외부 부식 |

거더 내·외부의 외관조사 결과, 기존 손상인 외부 도장긁힘, 도장탈락, 부식 및 볼트 부식, 내부 스프라이스부 우수유입, 이물질 퇴적 등의 손상이 조사되었으며, 손상은 경미한 상태로 확인되었다. 기 점검 이후 추가 발생된 손상은 없는 것으로 조사되었으며, 기 손상부의 경우 공용기간 증가, 시공미흡 등의 원인으로 인해 발생한 손상으로 지속적인 점검을 통한 손상의 진전유무 확인 등의 유지관리가 요구된다.

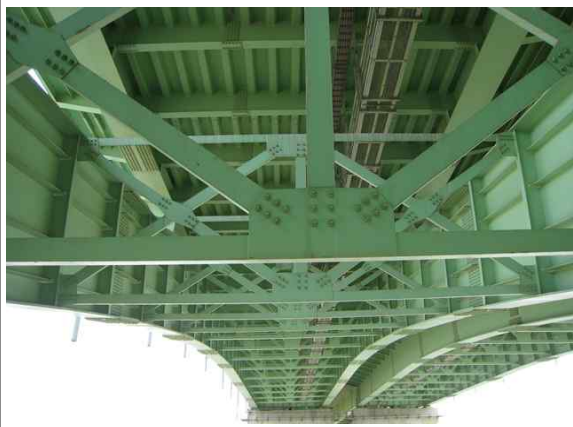
| 일산방향 S09-G1 거더내부 이물질퇴적 | 거더, 가로보 전경 |

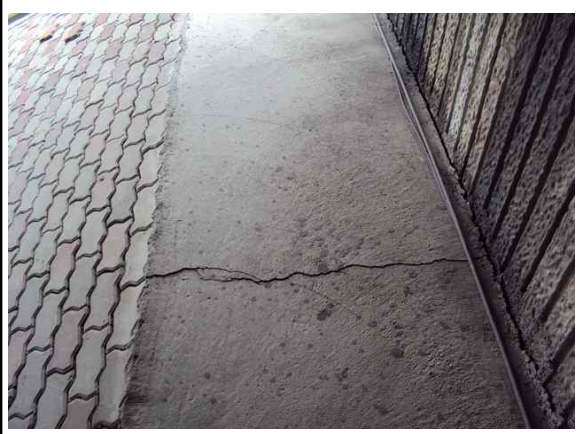
| 인천방향 MA2 압성토 점검로 파손 | 인천방향 MP09 박락 |

일산대교 본교의 교대는 역T형식 구조, 교각은 T형, 라멘( $\pi$ )형식 구조이며 외관조사 결과, 기존 손상인 균열, 파손, 철근노출, 박리 및 박락 등의 손상이 조사되었으며, 발생한 손상의 경우 건조수축, 다짐부족, 공용기간 증가 등에 의한 비구조적 손상으로 판단되며, 주의관찰 및 구조물의 내구성 증진을 위한 보수가 요망된다.

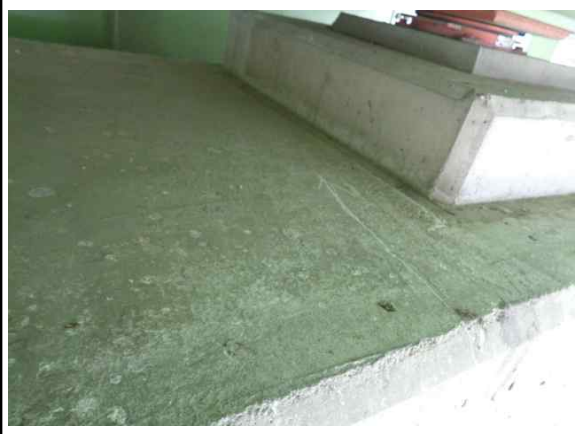
| 일산방향 MP09 코핑부 폭 0.3mm미만 균열 | 일산방향 MA2 점검로 파손 |

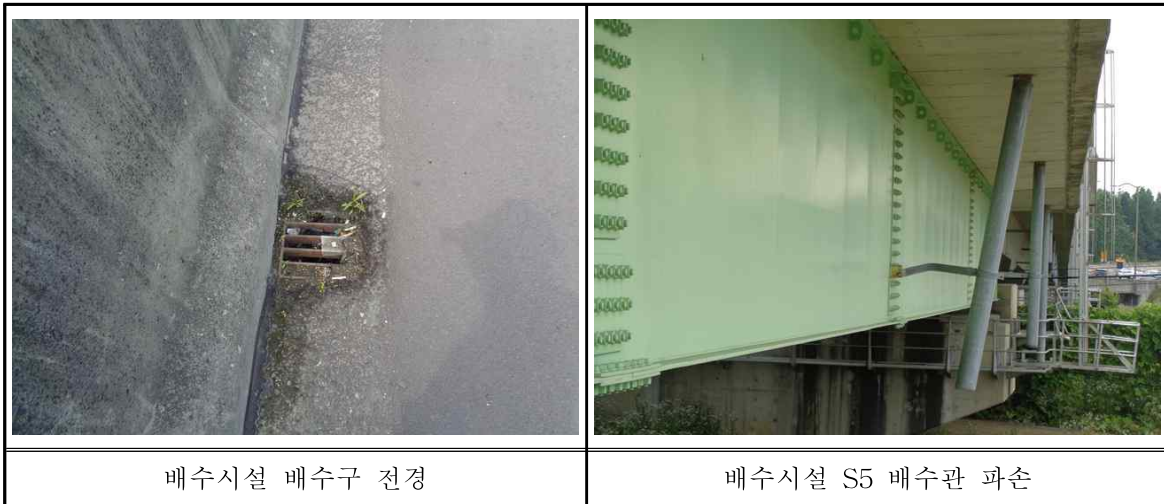
일산대교 램프 G교의 배수시설은 산악형으로 설치되어 있으며, 조사결과 배수관 파손이 발생된 것으로 조사되었다. 외부 충격에 의한 손상으로 판단되며, 구조물의 원활한 배수기능 확보를 위한 정비가 요망된다.

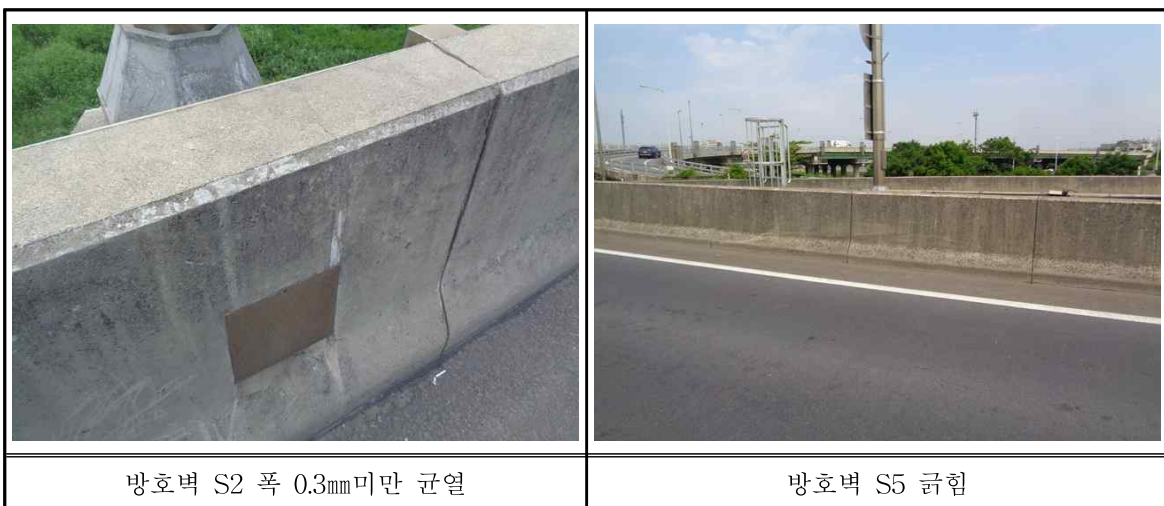
콘크리트 방호벽의 외관조사 결과, 기존 손상인 재료적인 특성 및 노후화 등으로 인한 균열 및 차량 충돌로 인한 굽힘 등의 손상이 조사되었다. 기 점검 이후 추가 발생한 손상은 없는 것으로 확인되었으며, 기 손상부는 주의관찰 후 내구성 및 미관 확보 차원의 단면보수 등의 적절한 조치가 필요한 상태이다.

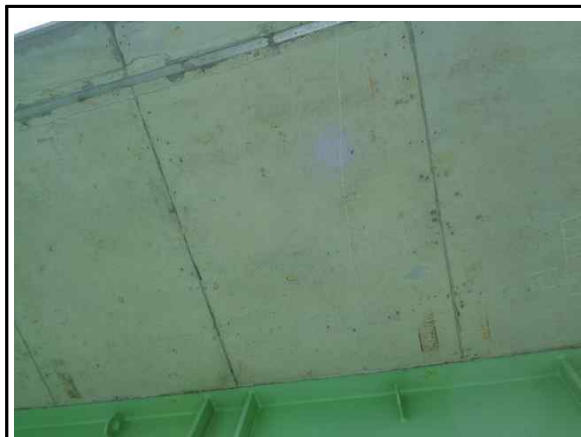
| 슬래브하면 S1 캔틸레버 폭 0.3mm미만 균열 | 슬래브하면 S2 캔틸레버 폭 0.3mm미만 균열 |

슬래브하면은 기 손상인 폭 0.3mm미만의 균열이 조사되었다. 기 발생된 손상의 경우 시공초기 건조수축에 의해 발생된 손상인 것으로 판단되며, 주기적인 점검을 통한 주의관찰 후 손상의 진전 시 표면처리 등의 조치를 취하는 것이 바람직 할 것으로 판단된다.

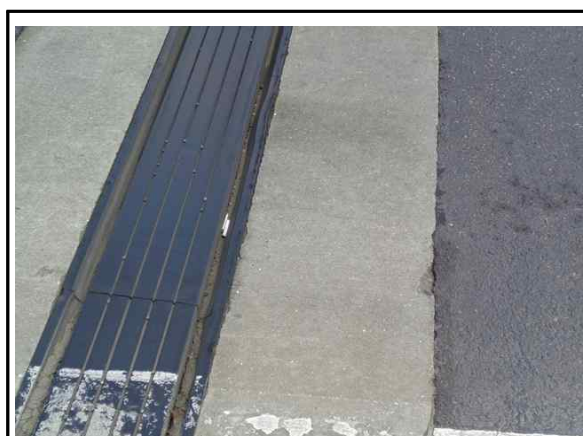
| 신축이음 IP19 후타재 파손 | 신축이음 IP19 후타재 균열 |

신축이음은 강팽거조인트, N.B 조인트가 시공되어 있으며, 신축유간은 양호한 상태이나, 중차량 반복통행, 공용기간 증가 등에 의한 유간부 이물질퇴적 및 후타재 균열 및 파손이 조사되었다. 기 손상부의 경우 주의관찰 후 부재의 원활한 거동 및 내구성 확보를 위한 정비 및 단면보수 등의 조치가 필요할 것으로 판단된다.

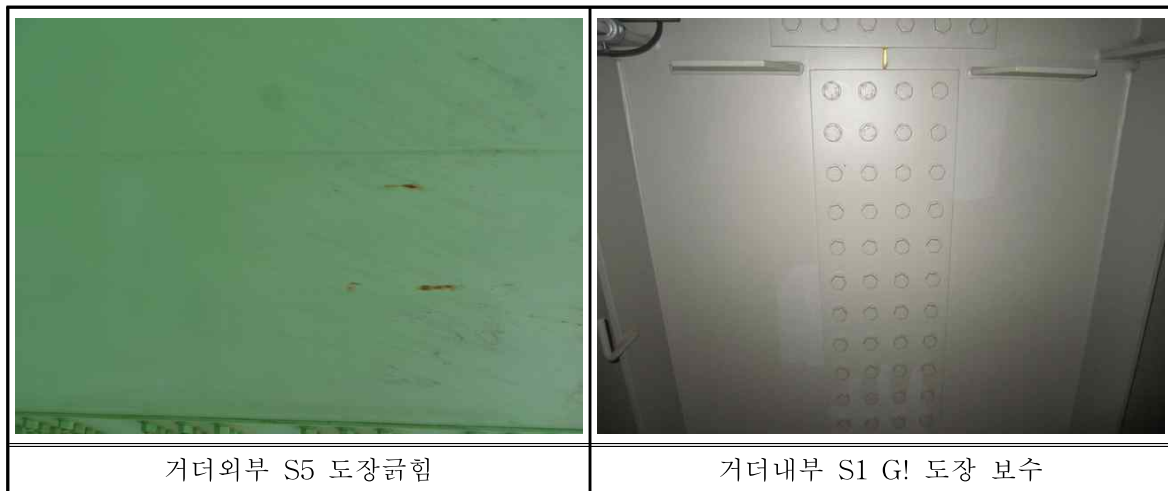
거더 내·외부의 외관조사 결과, 기존 손상인 거더외부 도장긫힘이 조사되었고, 내부의 도장손상은 보수가 되었다. 그 외 추가 발생한 손상은 없는 것으로 확인되었다. 발생한 손상의 경우 공용기간 증가, 용접열 등에 의해 발생한 손상으로 주의관찰 후 구조물의 내구성 증진을 위한 재도장 등의 조치가 필요할 것으로 판단된다.

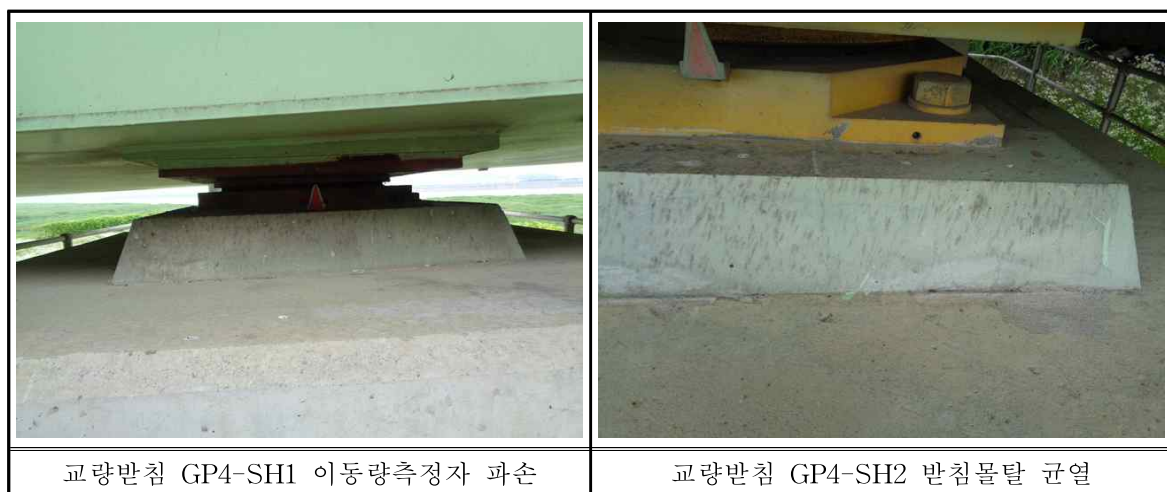
교량받침은 포트받침으로 시공되었고, 가동상태는 대체로 양호한 상태이나, 일부 구간 이동측정자 파손 및 무수축물탈 균열이 조사되었다. 기 점검 이후 추가 발생한 손상은 없는 것으로 확인되었으며, 발생한 손상의 경우 주의관찰 후 손상의 진전 시 적절한 조치를 취하는 것이 바람직 할 것으로 판단된다.

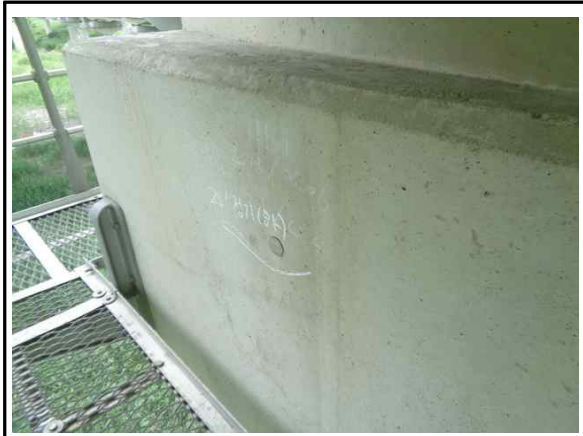
| <p>교각 GP1 코핑부 폭 0.3mm미만 균열</p> | <p>교각 GP4 코핑부 폭 0.3mm미만 균열</p> |

교각은 T형 구조이며 외관조사 결과, 기존 손상인 폭0.3mm 미만의 균열 및 망상균열 등의 손상이 조사되었다. 기 점검 이후 추가 발생한 손상은 없는 것으로 확인되었으며, 발생한 손상부의 경우 주의관찰 후 구조물의 내구성 증진을 위한 단면보수 등의 조치가 요망된다.

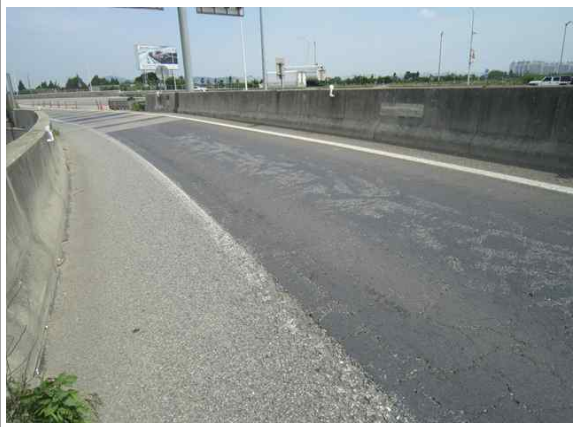
| 교면포장 S1 아스콘 망상균열 | 교면포장 S5 라벨링 |

아스팔트로 시공된 교면포장의 외관조사 결과, 기존 손상인 미끄럼방지포장 망상균열, 아스콘 패임 등이 조사되었다. 발생한 손상의 경우 노후화 및 차량의 반복적인 통행으로 인한 손상으로 판단되며, 발생한 손상부의 경우 통행차량의 주행성 확보를 위한 재포장, 아스콘 팻칭 등의 조치가 요망된다.

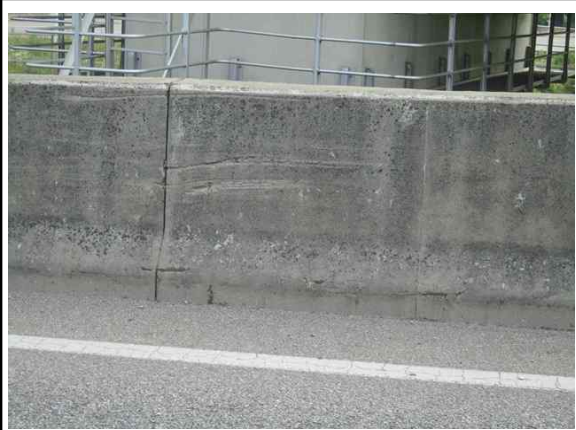
| 방호벽 S4 굽힘 | 방호벽 S6 철근노출 |

일산대교 램프 H교의 난간은 콘크리트 방호벽으로 시공되어 있으며, 점검결과, 재료적인 특성 및 노후화 등으로 인한 균열 및 철근노출, 차량 충돌로 인한 굽힘, 파손 등의 손상이 조사되었다. 발생한 손상부의 경우 주의관찰 후 구조물의 내구성 증진, 미관 확보 차원의 주입보수, 단면보수, 방청 등의 적절한 조치가 필요할 것으로 판단된다.

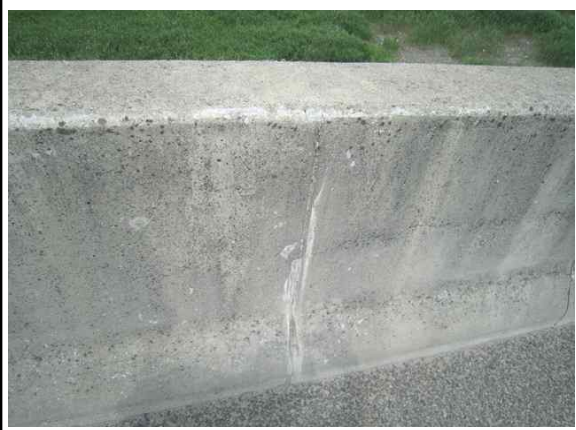
| 방호벽 S7 폭 0.3mm미만 균열 | 방호벽 S1 접속부 파손 |

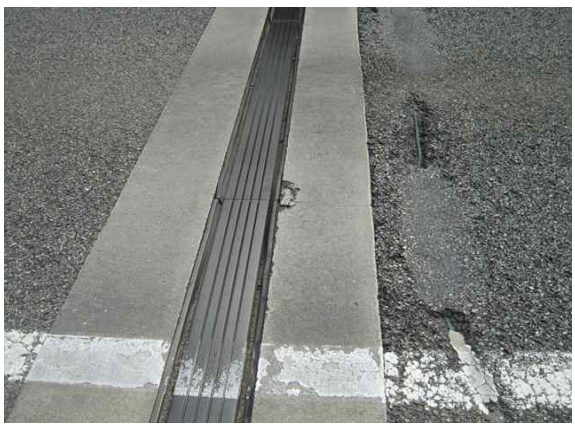
| 신축이음 HA1 후타재 폭 0.3mm미만 균열 | 신축이음 HP4 후타재 파손 |

일산대교 램프 H교의 신축이음은 강팽거조인트, N.B 조인트가 시공되어 있으며, 신축유간은 양호한 상태이며, 일부구간에 발생한 본체 이물질 퇴적 및 후타재 균열, 파손이 조사되었으며, 신축이음부에 발생한 손상의 경우 건조수축, 이물질 퇴적, 중차량 반복통행, 공용기간 증가 등에 의한 손상으로 판단되며, 구조물의 내구성 및 차량의 주행성에 영향을 미칠만한 손상은 아니나, 신축이음의 원활한 거동 및 내구성 증진을 위한 정비 등의 조치가 필요할 것으로 판단된다.

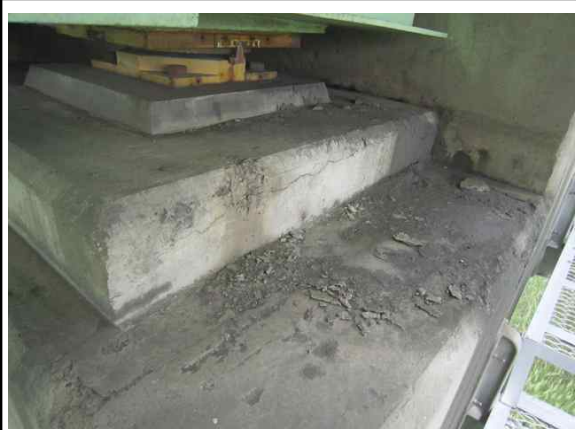
| <p>교량받침 HP4-SH3 받침콘크리트 들뜸</p> | <p>교량받침 HP7-SH3 이동측정자 파손</p> |

일산대교 램프 H교의 교량받침은 포트받침, 탄성받침으로 시공되었고, 가동상태는 대체로 양호한 상태이다. 점검결과, 일부구간 받침콘크리트 및 무수축물탈 균열, 녹발생, 이동량계이지 파손, 받침콘크리트 들뜸이 조사되었다. 기 점검 이후 추가 발생된 손상은 없는 것으로 확인되었으나, 주의관찰 및 손상의 진전 방지를 위한 단면보수 등의 조치가 요망된다.

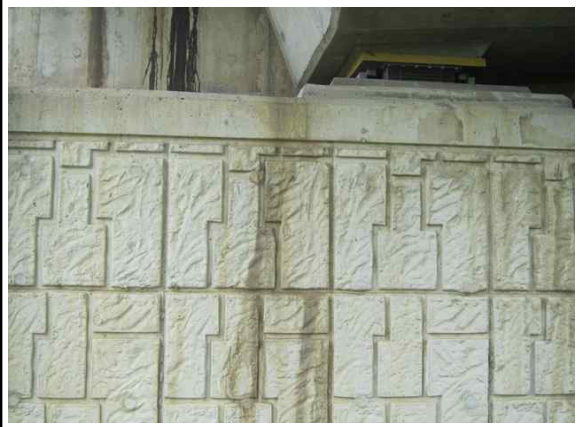
| 교대 HA1 폭 0.3mm미만 균열 누수오염 | 교각 HP5 폭 0.3mm미만 균열 |

하부구조의 외관조사 결과, 폭 0.3mm 미만의 균열 및 망상균열, 콘크리트 박리, 누수 오염 등이 조사되었고, 기 점검 이후 추가 발생한 손상은 없는 것으로 확인되었으며, 기존 손상부는 손상의 진전 시 내구성 확보 차원의 표면처리, 단면보수 등의 조치가 요구되며, 콘크리트 박리 구간은 신축이음으로 유입된 우수에 의한 손상으로 신축이음 보수와 연계된 유지관리가 요망된다.

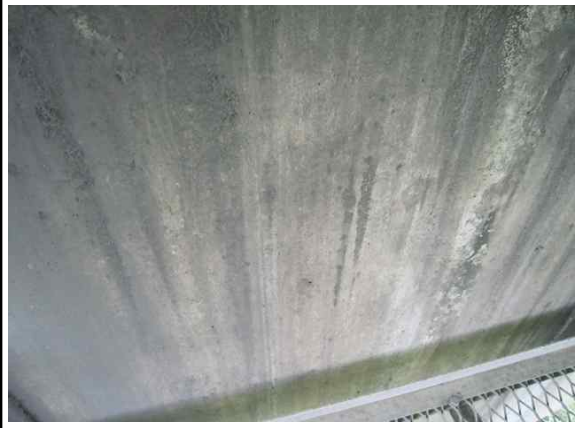
| 교각 HP4 폭 0.3mm미만 균열 | 교각 HP1 점검로 파손 |

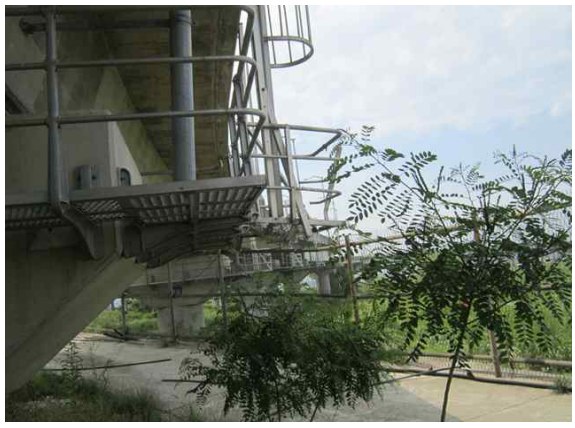
교각 HP01 점검로 일부가 파손된 것이 조사되었고, 보수가 필요하다.

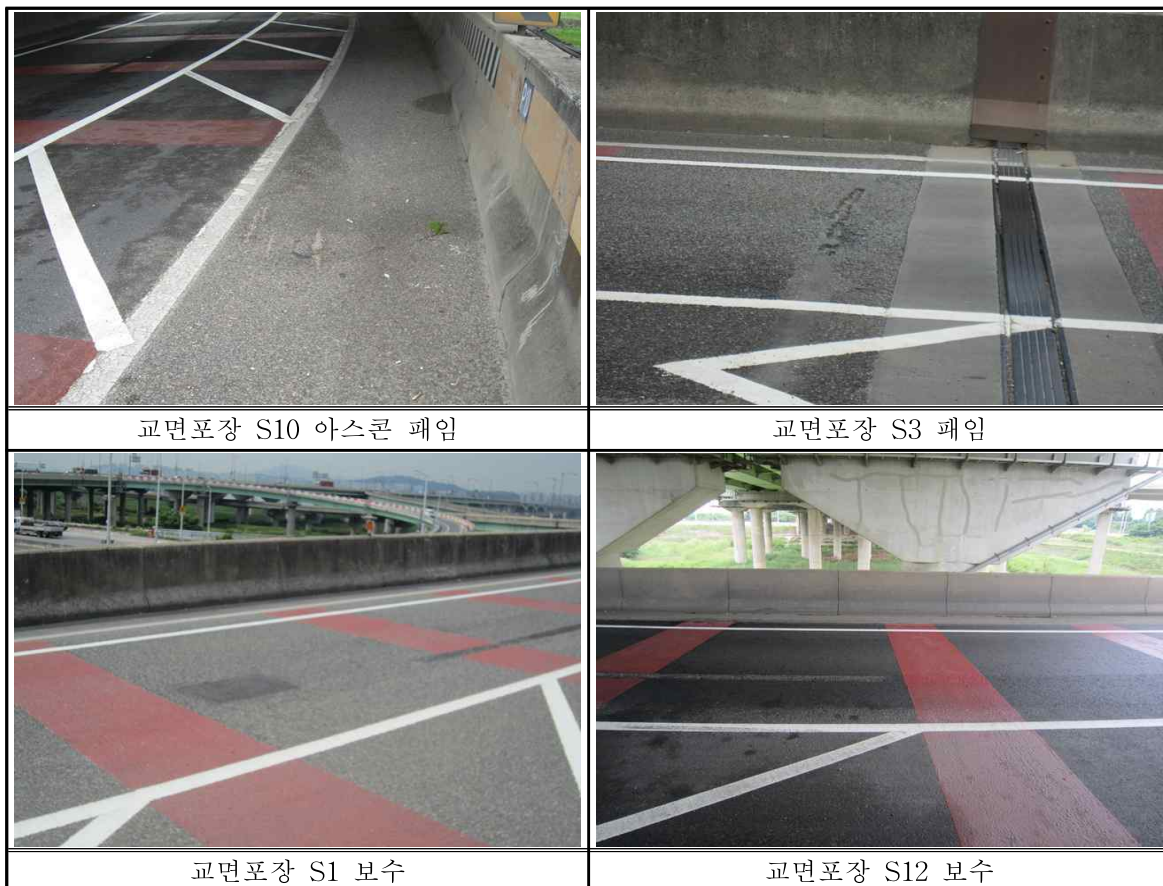
아스팔트로 시공된 교면포장은 기 손상인 노후화 및 차량의 반복적인 통행으로 인한 아스콘 패임 및 포트홀, 미끄럼방지포장 망상균열이 조사되었다. 금회 조사시 일부 패칭 보수를 실시한 것으로 확인되었다. 상기 손상부는 공용기간 증가, 중차량 반복통행 등에 의해 발생한 손상으로 판단된다. 교면포장부에 발생한 손상의 경우 주행차량의 안정성 및 사용성 확보를 위한 아스콘 패칭 등의 유지관리가 필요할 것으로 판단된다.

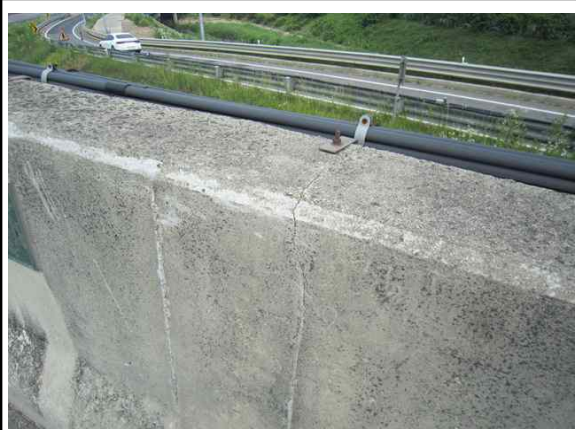
| <p>방호벽 S1 폭 0.3mm미만 균열</p> | <p>방호벽 S6 철근노출</p> |

일산대교 램프 I교의 난간은 콘크리트 방호벽으로 시공되어 있으며, 점검결과, 재료적인 특성 및 노후화 등으로 인한 균열 및 박리, 재료분리, 차량 충돌로 인한 굽힘, 공용기간 증가에 의한 방호벽 단차 등의 손상이 조사되었다. 방호벽에 발생한 손상부의 경우 주의관찰 후 손상의 진전시 내구성 증진, 미관 확보 차원의 적절한 조치가 요망된다.

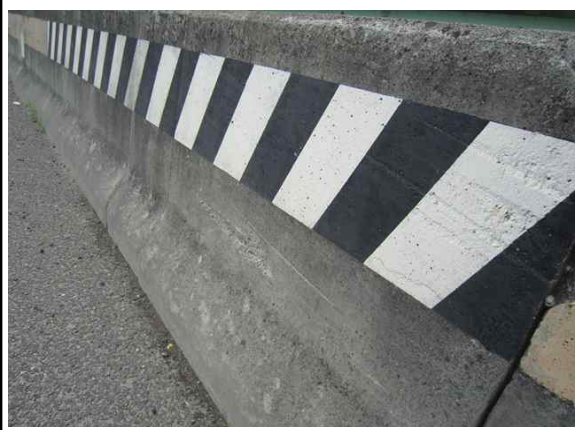
| <p>방호벽 S14 굽힘</p> | <p>방호벽 S26 접속부 단차</p> |

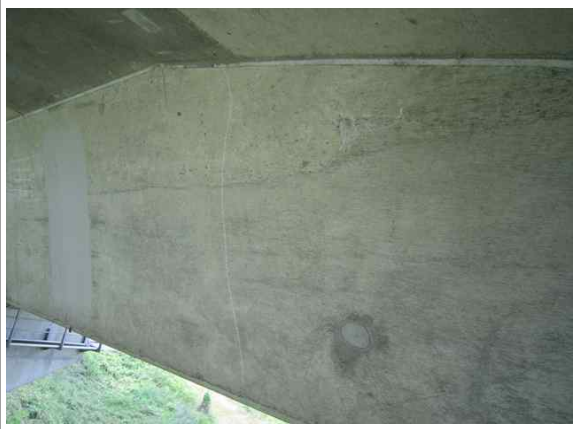
| 슬래브하면 S15 균열 | 슬래브하면 S23 박리 |

슬래브 하면에 대한 외관조사 결과, 기존 손상인 균열, 망상균열 및 박리, 들뜸 등의 손상이 조사되었다. 상기 손상은 장기공용 및 우수접속, 시공미흡 등에 의한 원인으로 발생한 것으로 판단되며, 주의관찰 후 손상의 진전 방지, 내구성 확보 차원의 보수가 필요할 것으로 판단된다.

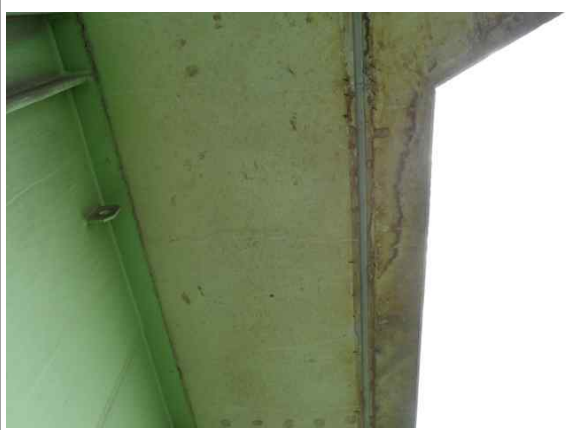
| 슬래브하면 S01 들뜸 | 슬래브하면 S01 망상균열 |

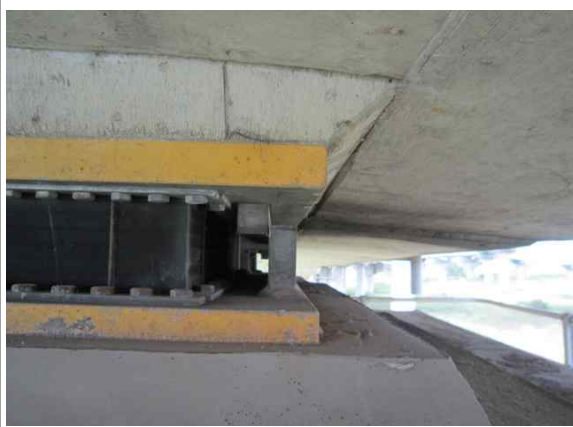
| <p>교량받침 IP15-SH3 스토퍼 간섭</p> | <p>교량받침 IP19-SH3 플레이트 부식</p> |

일산대교 램프 I교의 교량받침은 포트받침, 탄성받침, 내진받침으로 시공되었고, 가동상태는 대체로 양호한 상태이다. 점검결과, 기 손상인 받침콘크리트 및 무수축물탈균열, 파손, 철근노출, 이동량계이지 파손, 스토퍼 간섭, 볼트 부식 등이 조사되었다. 상기 손상부의 경우 장기공용에 의한 손상으로 주의관찰 및 손상의 진전 방지, 구조물의 내구성 증진을 위한 단면보수, 재도장 등의 조치가 요망된다.

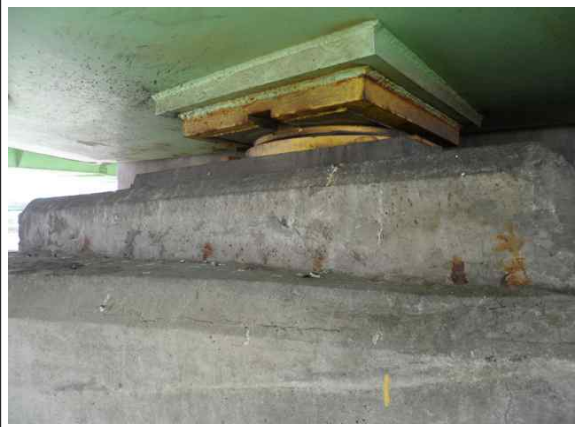
| <p>교량받침 IP23-SH1 받침콘크리트 박락</p> | <p>교량받침 IP05-SH1 받침콘크리트 철근노출</p> |

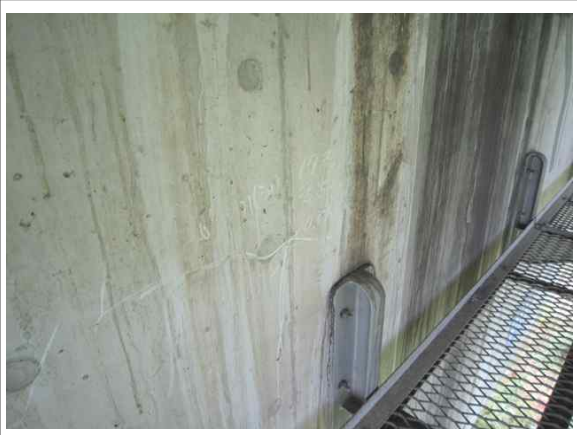
| 교각 IP15 코핑부 망상균열 | 교각 IP15 코핑부 박락 |

하부구조에 대한 외관조사 결과, 기 손상인 균열 및 망상균열, 콘크리트 박리 및 박락, 누수흔적, 철근노출, 점검로 파손 등의 손상이 조사되었다. 기 손상부의 경우 주의관찰 및 손상의 진전 방지, 내구성 확보 차원의 단면보수, 정비 등의 조치가 요구되며, 콘크리트 박리 구간은 신축이음으로 부터 유입된 우수에 의한 손상으로 신축이음 보수와 연계된 유지관리가 요구된다.

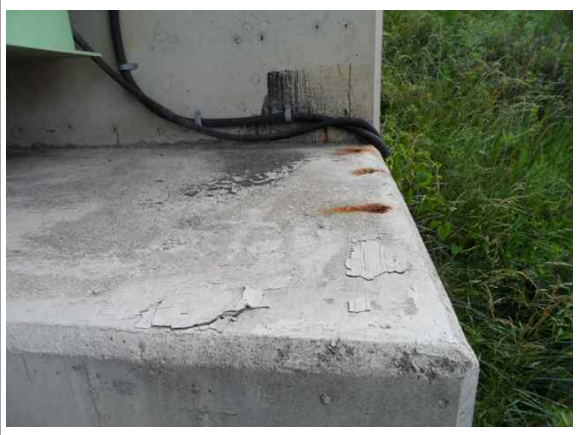
| 교각 IA1 박락 | 교각 IP19 점검로 파손 |
