시설물  
정기안전점검  
영천고속도로  
상주영천고속도로  
영역

# 상 주 영 천 고 속 도 로 시 설 물 안 전 · 하 자 점 검 및 성 능 평 가 용 역 보 고 서

## < 교 량 편 >

## 낙동JCT교(1공구) 정기안전점검 결과표

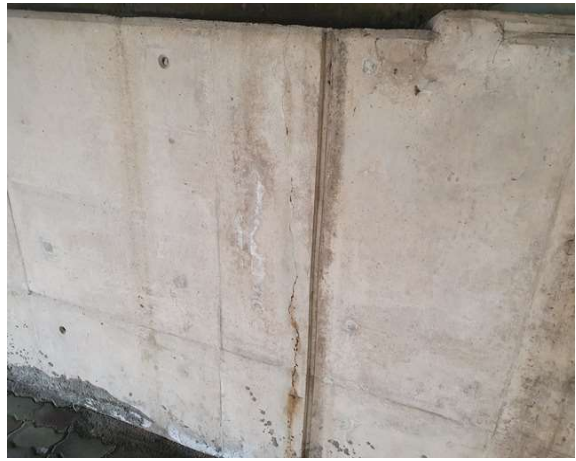
| 위 치 | 거터외부 S3 G4 | 위 치 | 교대 A2 |

| 현 황 | 도장긁힘 (A=0.1m×1.0m) | 현 황 | 수직균열 (Cw<0.3mm) |

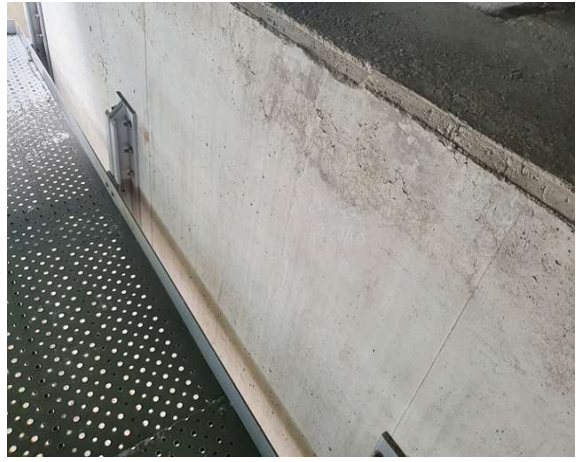
| 위 치 | 교대 A2 | 위 치 | 교각 P1 코핑부 |

| 현 황 | 파손 (A=0.1m×0.1m) | 현 황 | 수직균열 (Cw<0.3mm) |

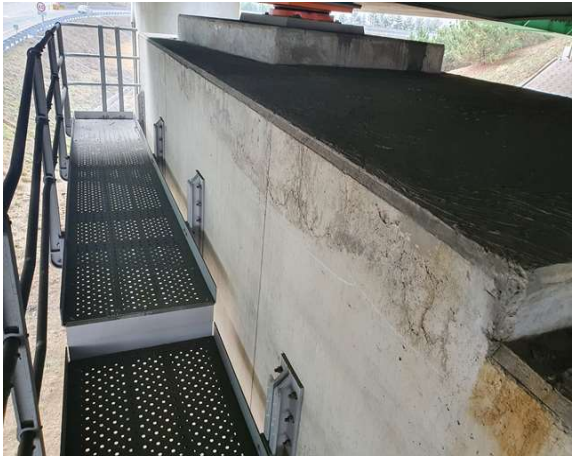
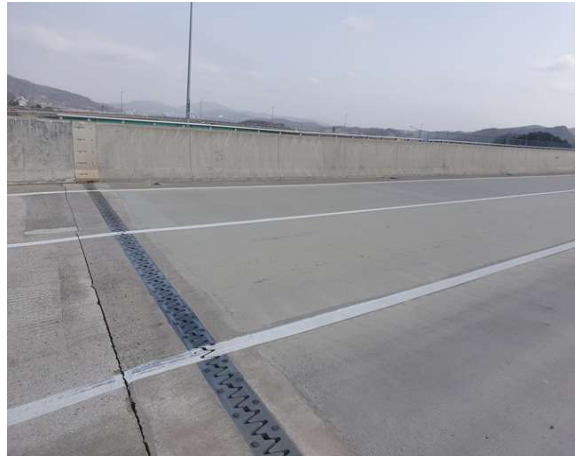
| 위 치 | 교각 P1 코핑부 | 위 치 | 교면포장 상주방향 S1 |

| 현 황 | 재료분리 (A=2.0m×0.5m) | 현 황 | 망상균열 (A=30.0m×3.0m) 보수 |

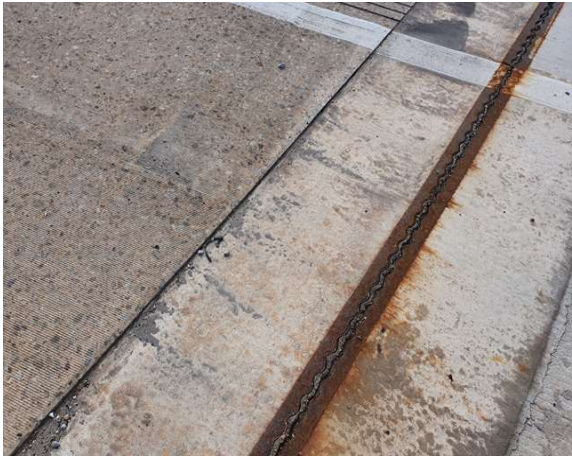
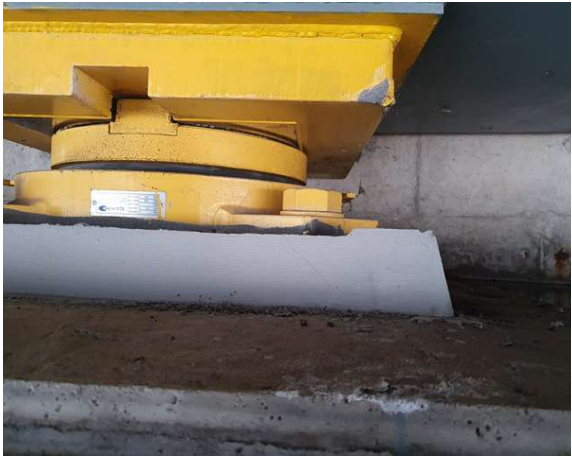
| 위 치 | 신축이음 상주방향 A2 | 위 치 | 교량받침 A2 SH2 |

| 현 황 | 후타재 망상균열 (A=0.4m×5.0m) | 현 황 | 무수축몰탈 균열 (Cw<0.3mm) |

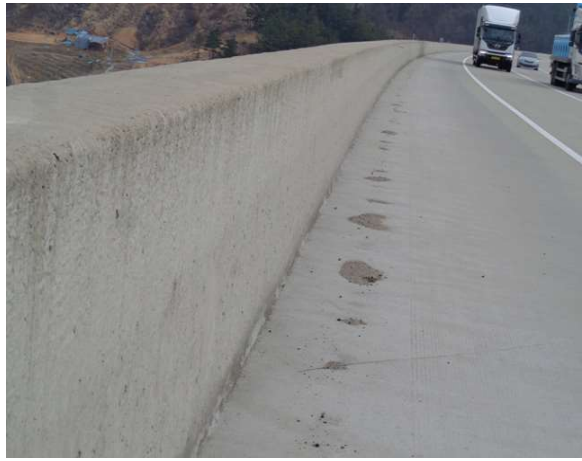
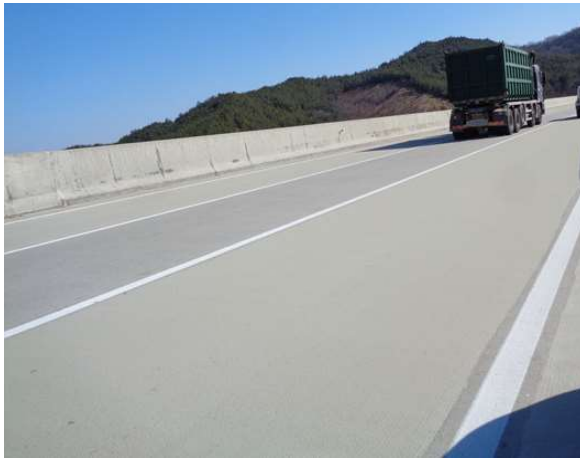
| 위 치 | 교면포장 상주방향 S1 | 위 치 | 교면포장 영천방향 S2 |

| 현 황 | 망상균열 (A=20.0m×1.0m) 보수 | 현 황 | 망상균열 (A=45.0m×1.0m) 보수 |

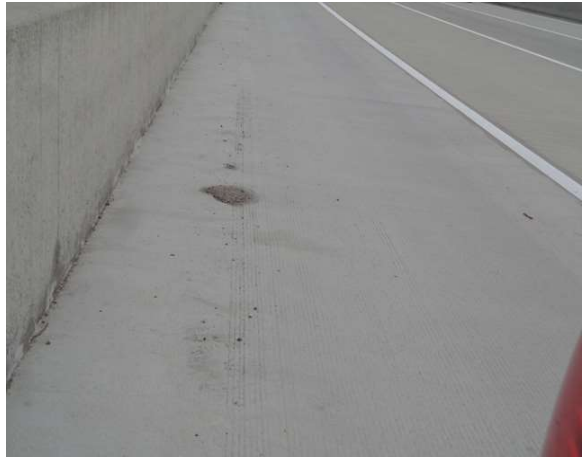
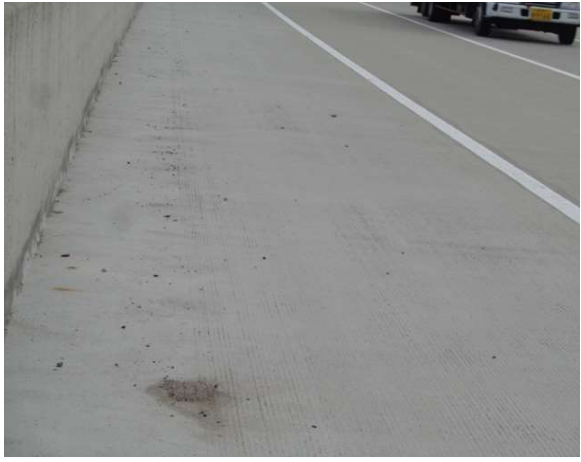
| 위 치 | 교면포장 상주방향 S6 | 위 치 | 교면포장 상주방향 S10 |

| 현 황 | 망상균열 (A=5.0m×7.0m) 보수 | 현 황 | 망상균열 (A=10.0m×7.0m) 보수 |

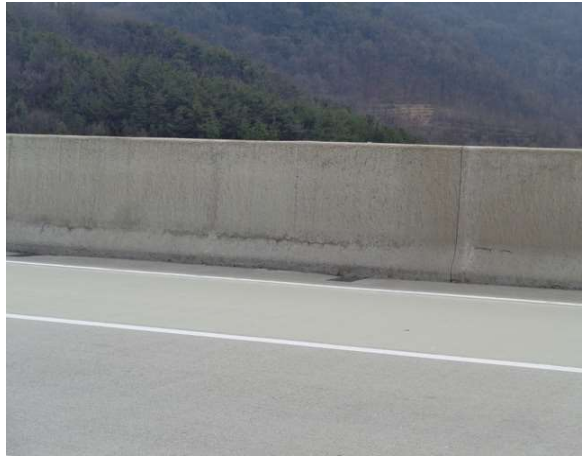
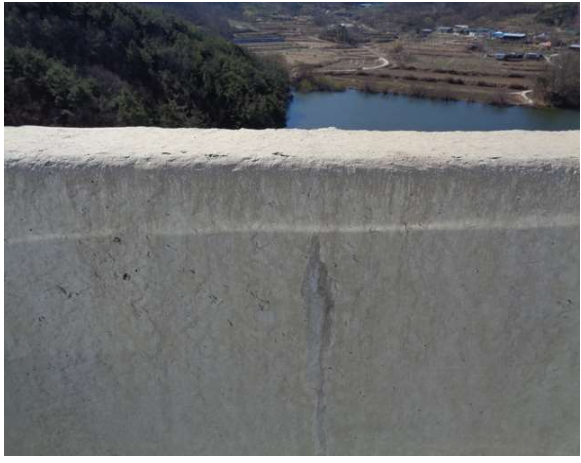
| 위 치 | 방호벽 상주방향 S4 중앙분리대 | 위 치 | 방호벽 영천방향 S5 |

| 현 황 | 균열부 백테 (A=0.2m×2.0m) | 현 황 | 균열 (Cw<0.3mm) |

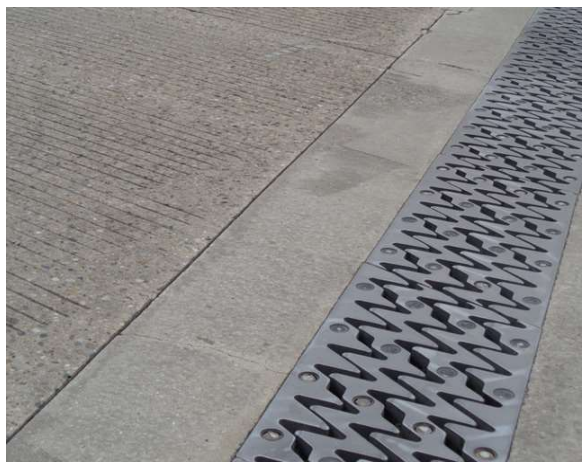
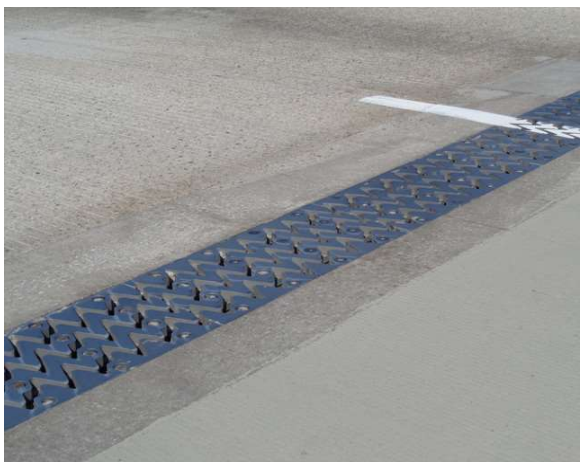
| 위 치 | 신축이음 상주방향 A2 | 위 치 | 신축이음 영천방향 A1 |

| 현 황 | 후타재 균열 ( $C_w < 0.3\text{mm}$ ) | 현 황 | 후타재 균열 ( $C_w < 0.3\text{mm}$ ) |

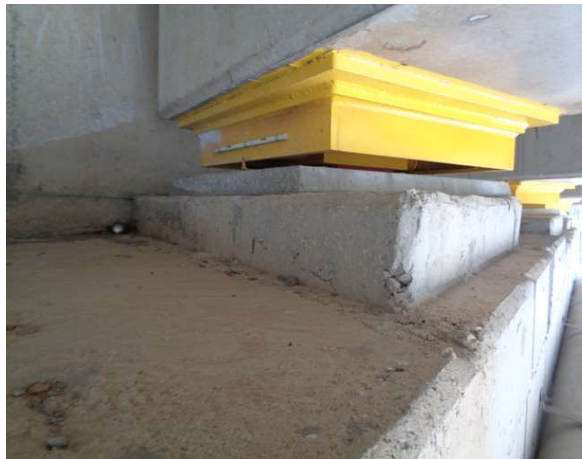
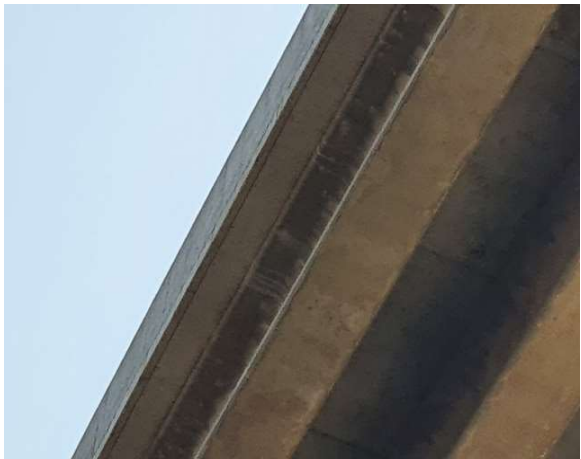
| 위 치 | 교량받침 영천방향 A2-SH3 | 위 치 | 바닥판하면 상주방향 S9 |

| 현 황 | 받침콘크리트 재료분리 ( $A=0.2\text{m} \times 0.5\text{m}$ ) | 현 황 | 백태 ( $A=0.1\text{m} \times 0.5\text{m} \times 8\text{EA}$ ) |

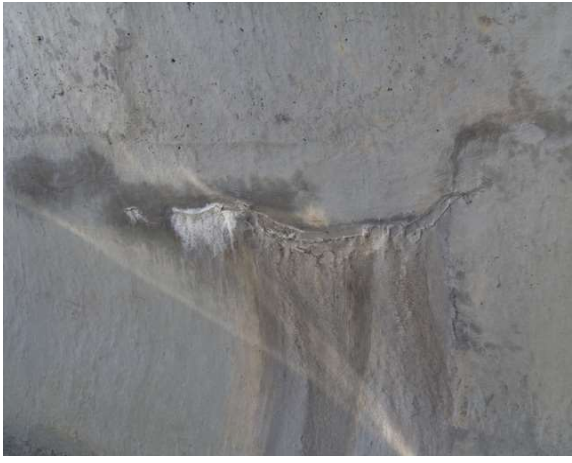
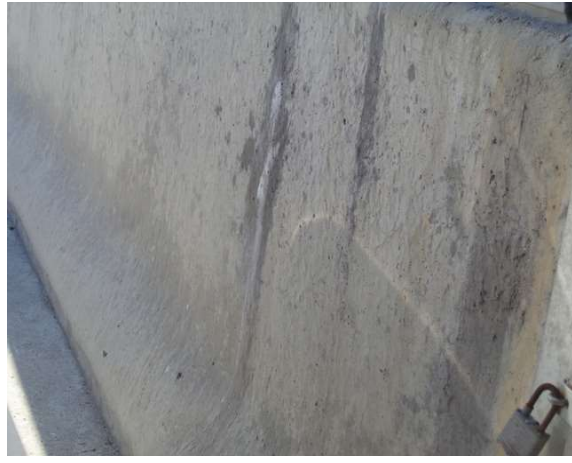
| 위 치 | 방호벽 영천향 S2 | 위 치 | 방호벽 영천향 S4 |

| 현 황 | 균열부백태 (A=1.0m×2.0m) | 현 황 | 백태 (A=0.1m×0.5m) |

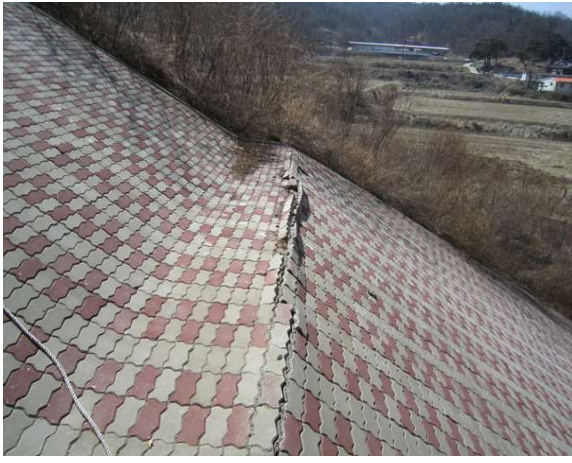
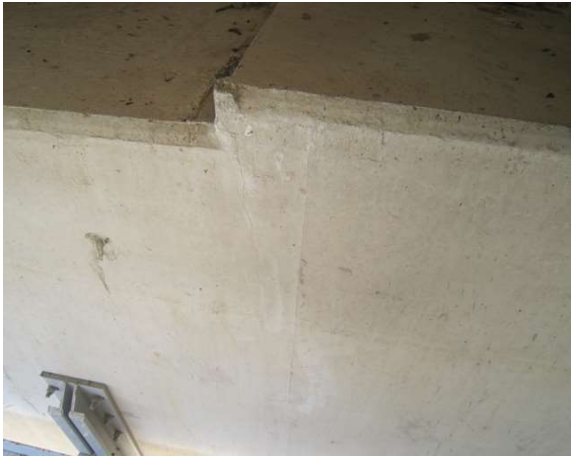
| 위 치 | 교대 영천방향 A2 | 위 치 | 교각 영천방향 P1 |

| 현 황 | 범면 보호블럭 밀림 | 현 황 | 균열 ( $C_w < 0.3\text{mm}$ ) |

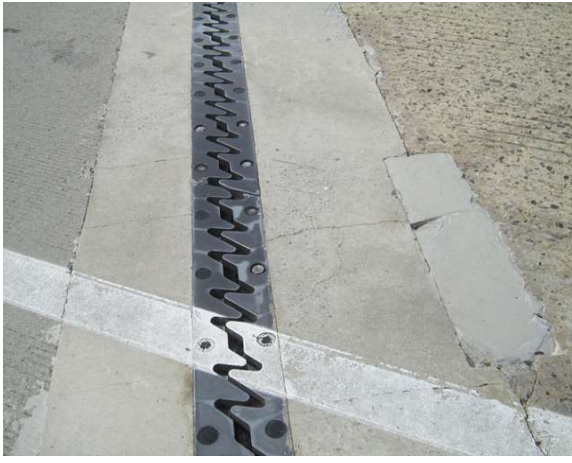
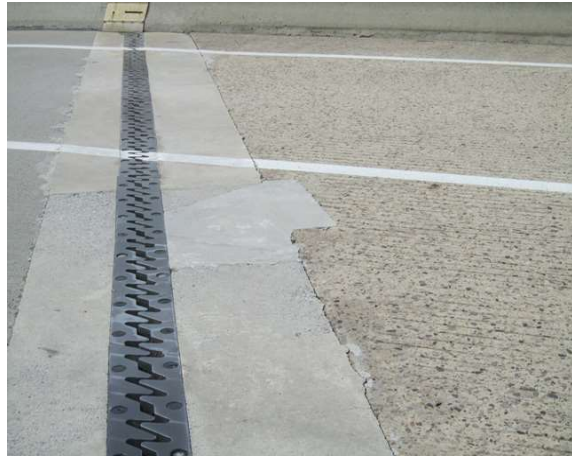
| 위 치 | 신축이음 상주방향 A1 | 위 치 | 신축이음 상주방향 A1 |

| 현 황 | 후타재 균열( $C_w < 0.3\text{mm}$ ) | 현 황 | 후타재 파손( $A=0.4\text{m} \times 0.5\text{m}$ ) |

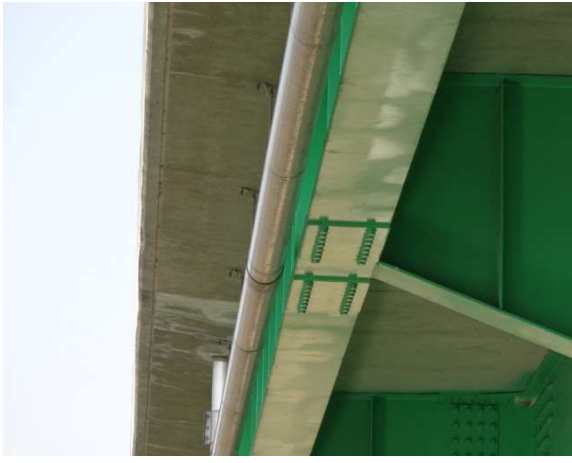
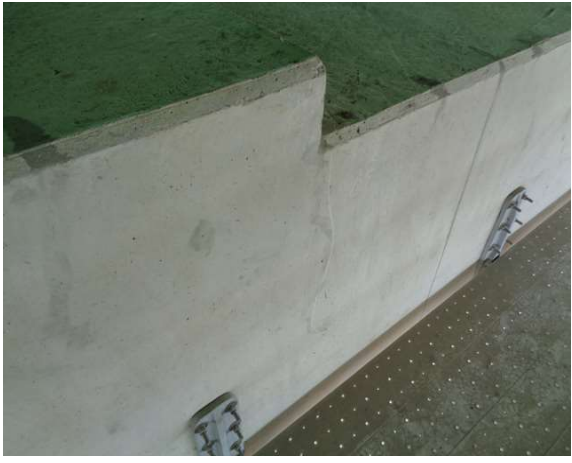
| 위 치 | 바닥판하면 영천방향 S5 | 위 치 | 교각 P2 |

| 현 황 | 캔틸레버 균열( $C_w < 0.3\text{mm}$ ) | 현 황 | 코핑부 균열( $C_w < 0.3\text{mm}$ ) |

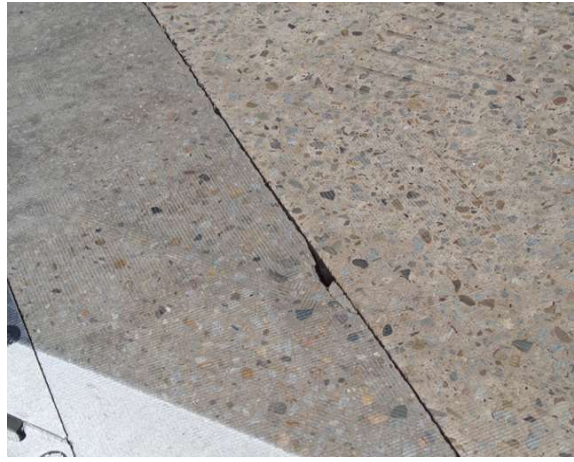
| 위 치 | 신축이음 상주방향 A2 | 위 치 | 신축이음 영천방향 A2 |

| 현 황 | 후타재 박락 ( $A=0.2\text{m} \times 0.2\text{m}$ ) | 현 황 | 후타재 박락 ( $A=0.1\text{m} \times 0.1\text{m}$ ) |

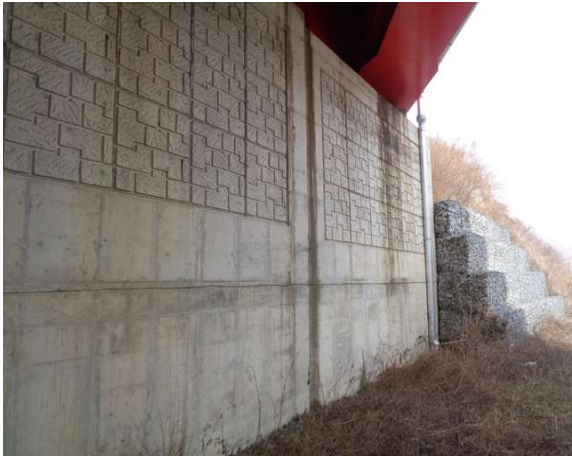
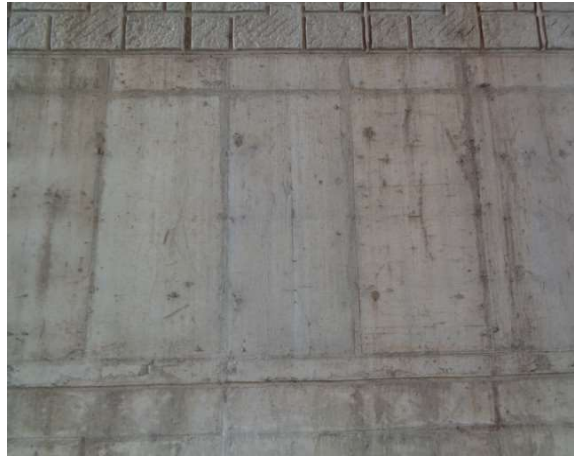
| 위 치 | 교대 상주방향 A2 | 위 치 | 교대 영천방향 A2 |

| 현 황 | 균열 ( $C_w < 0.3\text{mm}$ ) | 현 황 | 균열 ( $C_w < 0.3\text{mm}$ ) |

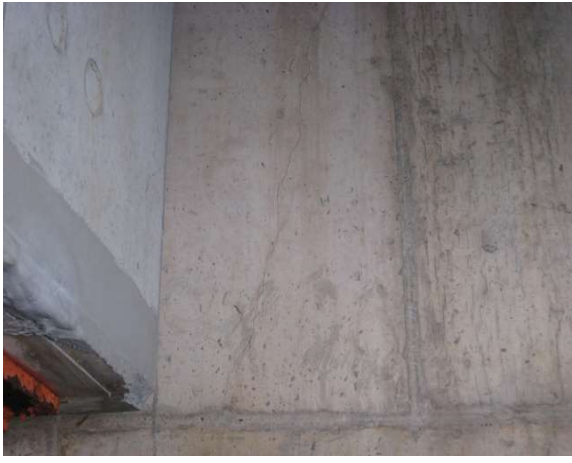
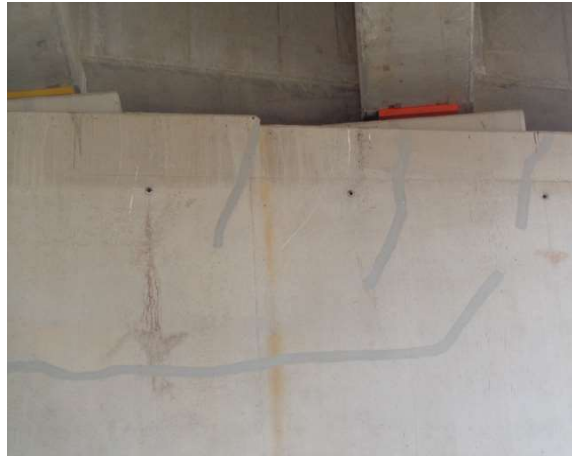
| 위 치 | 교대 상주방향 A2 | 위 치 | 교각 영천방향 P1 |

| 현 황 | 균열 (Cw<0.3mm) | 현 황 | 코핑부 균열 (Cw<0.3mm) |

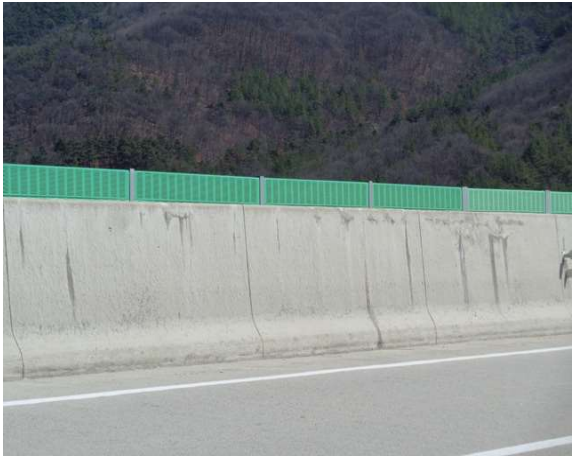
| 위 치 | 방호벽 영천방향 S1 | 위 치 | 방호벽 영천방향 S4 |

| 현 황 | 중분대 균열 ( $C_w < 0.3\text{mm}$ ) | 현 황 | 중분대 백태 ( $A=0.1\text{m} \times 0.5\text{m}$ ) |

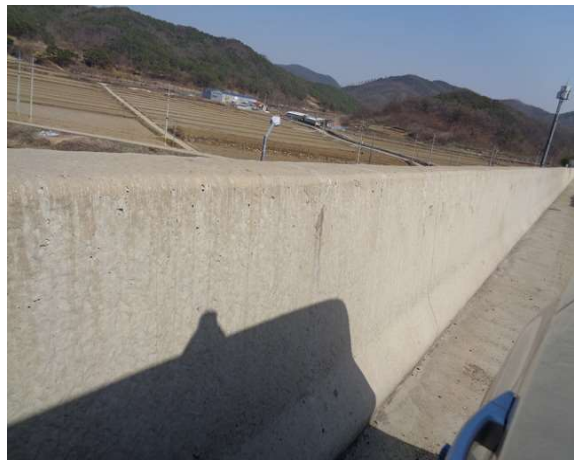
| 위 치 | 교면포장 상주방향 S4 | 위 치 | 방호벽 상주방향 S1 |

| 현 황 | 망상균열(A=5.0m×2.0m) | 현 황 | 균열부 백태(A=0.5m×1.0m) |

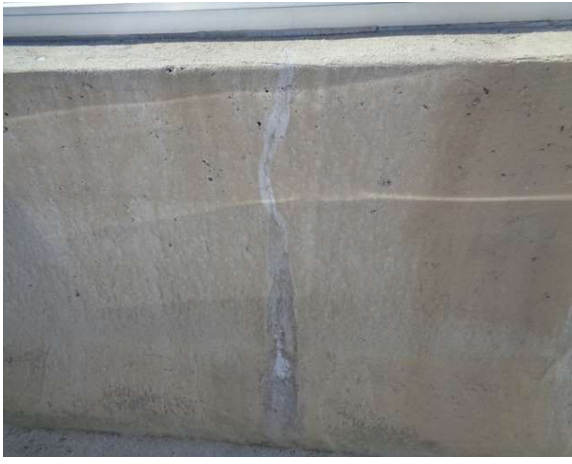
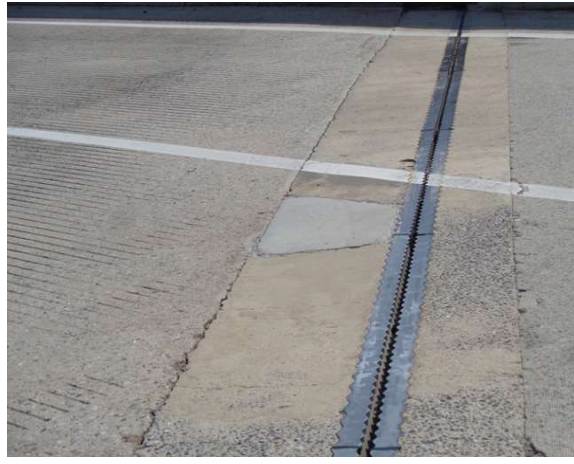
| 위 치 | 방호벽 영천방향 S1 | 위 치 | 신축이음 상주방향 A2 |

| 현 황 | 균열(Cw<0.3mm) | 현 황 | 후타재 들뜸(A=0.4m×0.4m) 보수 |

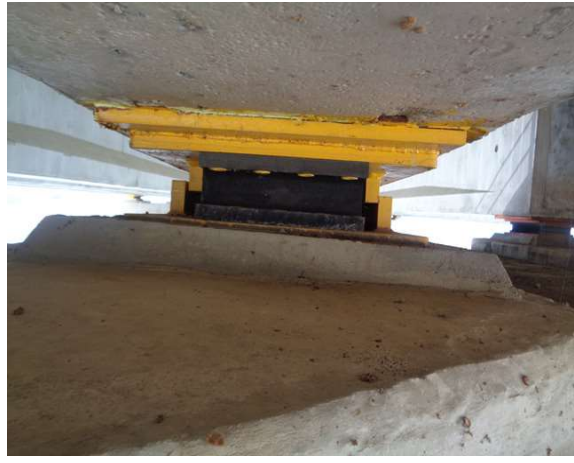
| 위 치 | 신축이음 상주방향 P3 | 위 치 | 교량받침 P3 SH5 |

| 현 황 | 후타재 파손(A=0.1m×0.5m) 보수 | 현 황 | 스토퍼 간섭 |

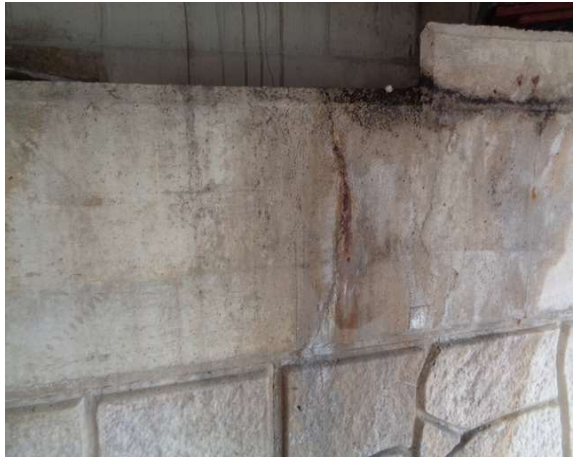
| 위 치 | 교대 A2 | 위 치 | 교대 A2 |

| 현 황 | 균열(Cw<0.3mm) | 현 황 | 균열(Cw<0.3mm) |

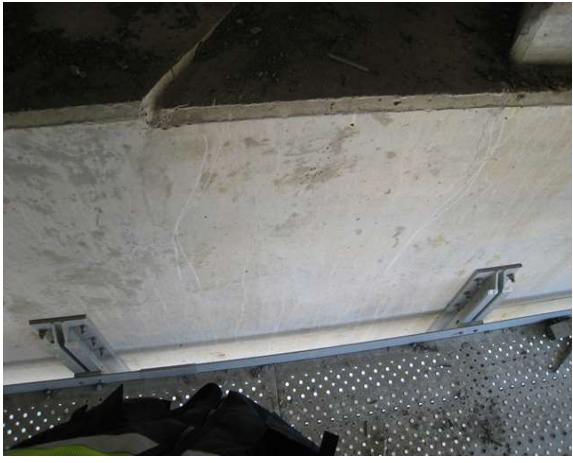
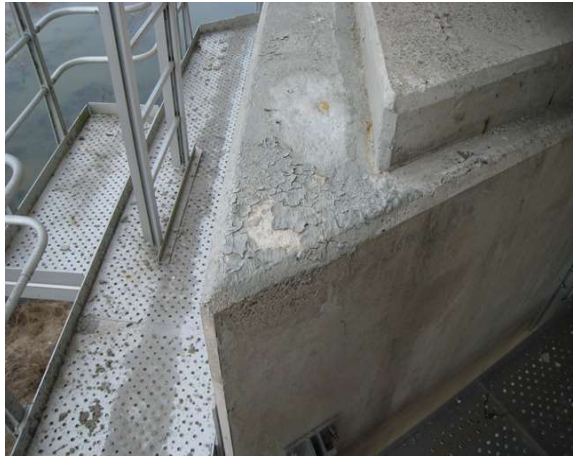
| 위 치 | 교각 P1 | 위 치 | 교각 P2 |

| 현 황 | 코핑부 균열(Cw<0.3mm) | 현 황 | 코핑부 박리 |

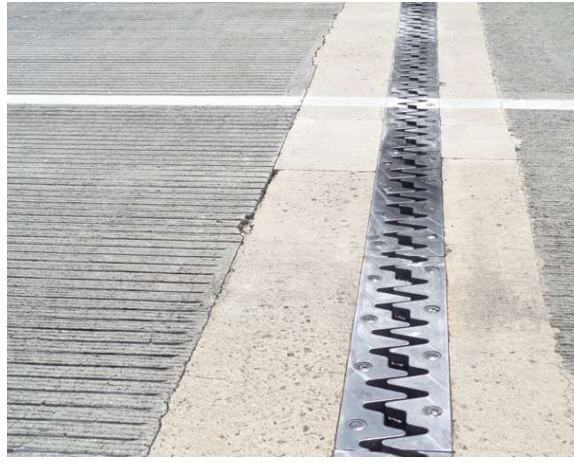
| 위 치 | 신축이음 상주방향 A1 | 위 치 | 신축이음 상주방향 A2 |

| 현 황 | 후타재 균열(Cw<0.3mm) | 현 황 | 후타재 파손(A=0.1m×0.5m) |

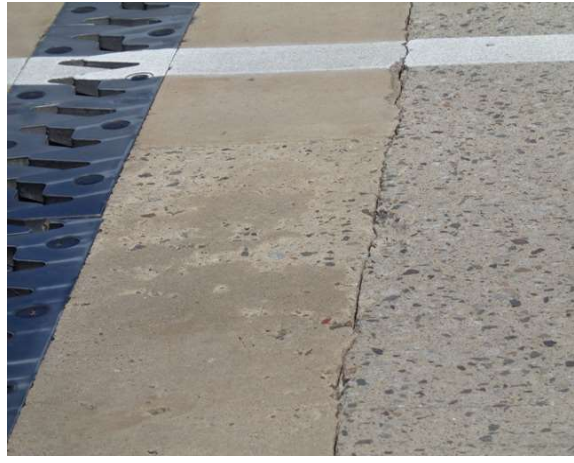
| 위 치 | 신축이음 영천방향 A1 | 위 치 | 신축이음 영천방향 A2 |

| 현 황 | 후타재 파손(A=0.1m×0.1m) | 현 황 | 후타재 파손(A=0.1m×1.0m) |

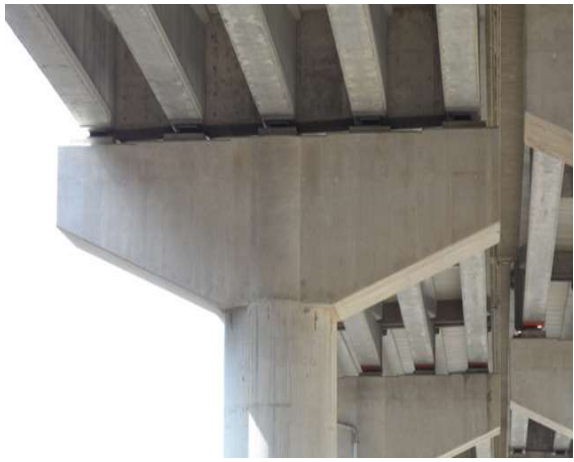
| 위 치 | 교각 상주방향 P2 | 위 치 | 교각 상주방향 P2 |

| 현 황 | 코핑부 균열(Cw<0.3mm) | 현 황 | 코핑부 균열(Cw≥0.3mm) |

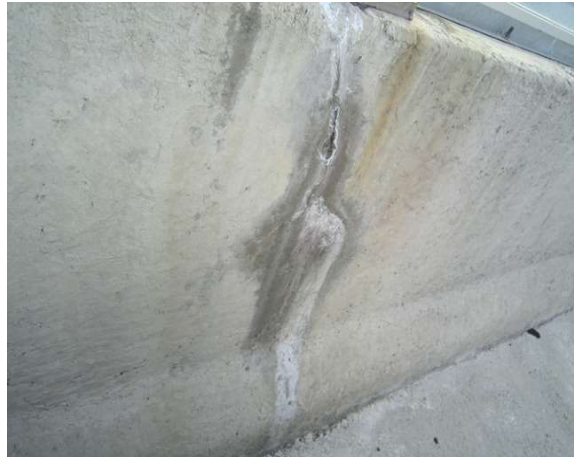
| 위 치 | 배수시설 영천방향 S9 | 위 치 | 방호벽 상주방향 S07 |

| 현 황 | 배수구 그레이팅 변형 | 현 황 | 백태(A=0.1m×0.2m) |

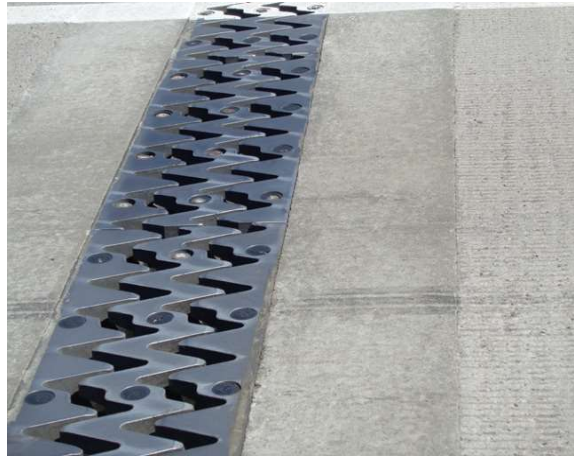
| 위 치 | 신축이음 상주방향 A1 | 위 치 | 신축이음 영천방향 P8 |

| 현 황 | 후타재 균열(Cw<0.3mm) | 현 황 | 후타재 균열(Cw<0.3mm) |

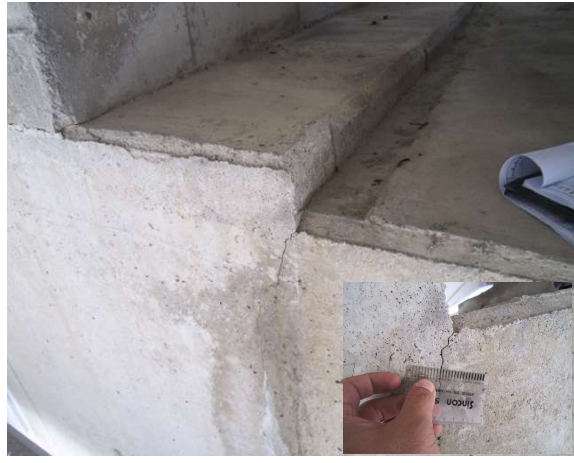
| 위 치 | 교대 영천방향 A1 | 위 치 | 교각 영천방향 P03 |

| 현 황 | 균열(Cw>0.3mm) | 현 황 | 코핑부 균열(Cw>0.3mm) |

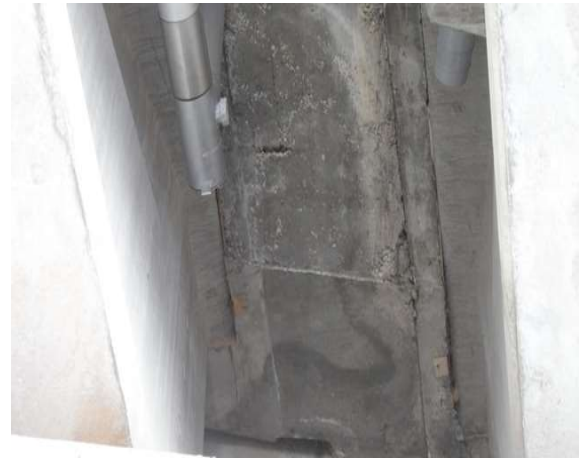
| 위 치 | 방호벽 영천방향 S1 | 위 치 | 바닥판하면 영천방향 S1 |

| 현 황 | 중앙분리대 균열 ( $C_w < 0.3\text{mm}$ ) | 현 황 | 철근노출 ( $A=0.5\text{m} \times 1.0\text{m}$ ) |

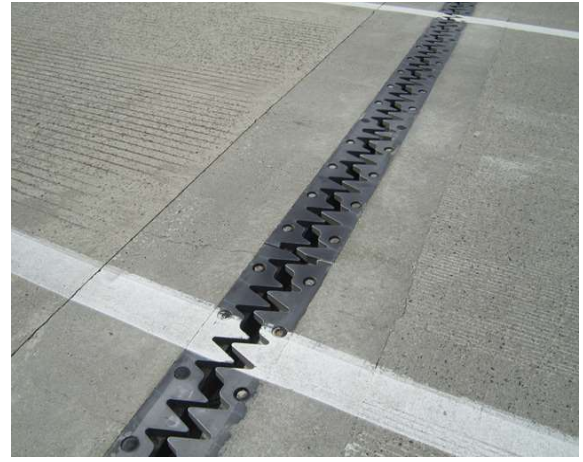
| 위 치 | 신축이음 상주방향 A1 | 위 치 | 신축이음 상주방향 A2 |

| 현 황 | 후타재 파손 ( $A=0.2\text{m} \times 0.5\text{m}$ ) | 현 황 | 후타재 균열 ( $C_w < 0.3\text{mm}$ ) |

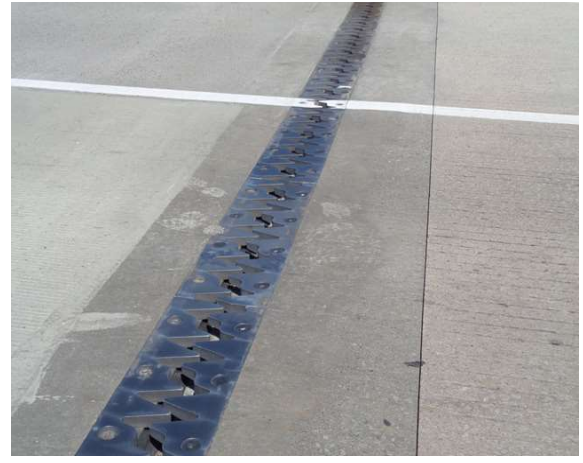
| 위 치 | 신축이음 영천방향 P4 | 위 치 | 신축이음 영천방향 A2 |

| 현 황 | 후타재 균열 ( $C_w < 0.3\text{mm}$ ) | 현 황 | 후타재 균열 ( $C_w < 0.3\text{mm}$ ) |

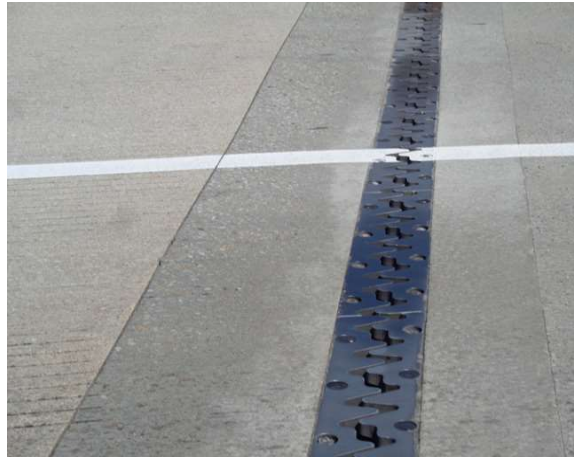
| 위 치 | 신축이음 상주방향 A2 | 위 치 | 신축이음 영천방향 A1 |

| 현 황 | 후타재 파손 ( $A=0.1\text{m} \times 1.0\text{m}$ ) | 현 황 | 후타재 균열 ( $C_w < 0.3\text{mm}$ ) |

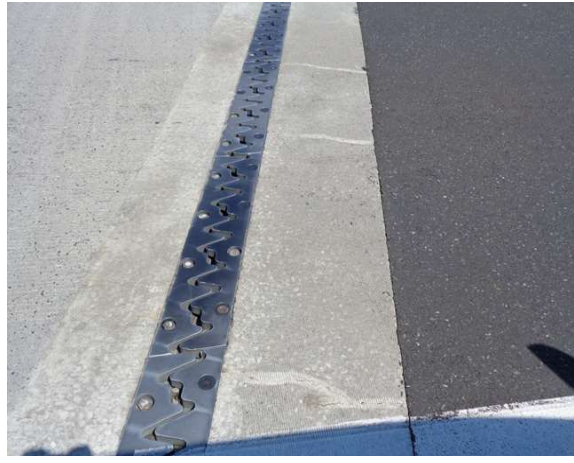
| 위 치 | 신축이음 영천방향 P3 | 위 치 | 신축이음 영천방향 A2 |

| 현 황 | 후타재 균열 ( $C_w < 0.3\text{mm}$ ) | 현 황 | 후타재 균열 ( $C_w < 0.3\text{mm}$ ) |

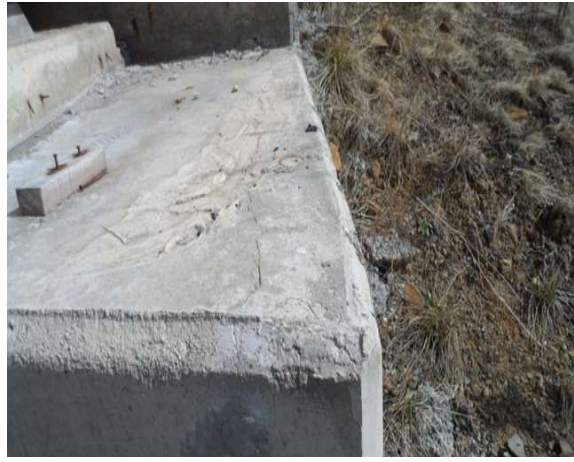
| 위 치 | 가로보 상주방향 S6 | 위 치 | 교대 영천방향 A2 |

| 현 황 | 재료분리( $A=0.5\text{m} \times 0.5\text{m}$ ) | 현 황 | 균열( $C_w \geq 0.3\text{mm}$ ) |

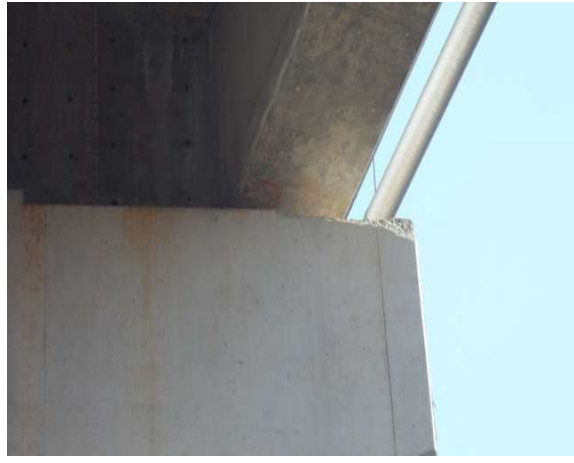
| 위 치 | 교대 영천방향 A2 | 위 치 | 교각 영천방향 P5 |

| 현 황 | 백태( $A=0.2\text{m} \times 0.3\text{m}$ ) | 현 황 | 코핑부 박락( $A=1.0\text{m} \times 0.3\text{m}$ ) |

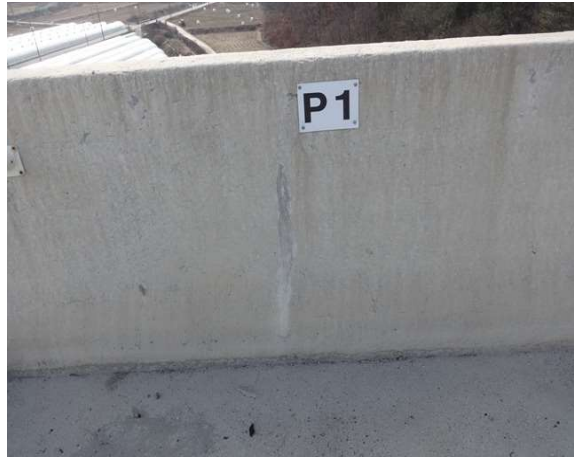
| 위 치 | 방호벽 상주방향 S4 | 위 치 | 방호벽 영천방향 S2 |

| 현 황 | 백태 (A=0.2m×0.5m) | 현 황 | 균열부 백태 (A=0.1m×1.0m) |

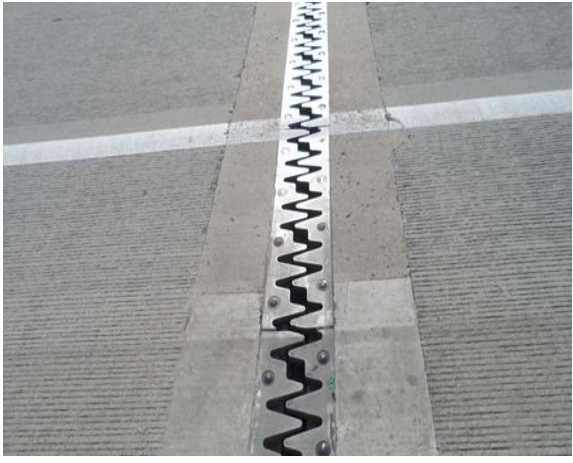
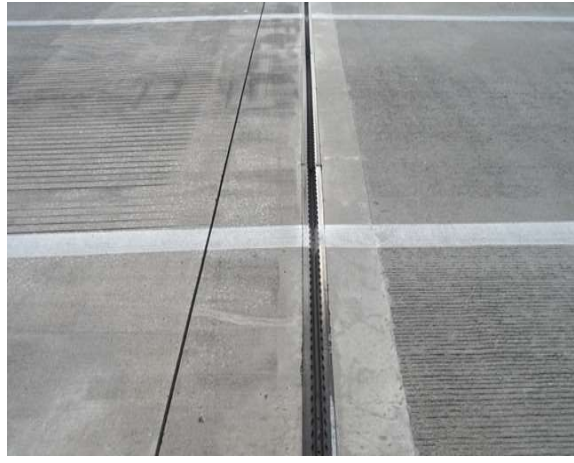
| 위 치 | 신축이음 상주방향 P3 | 위 치 | 신축이음 상주방향 A2 |

| 현 황 | 후타재 박리 (A=0.1m×0.3m) | 현 황 | 후타재 균열 (Cw<0.3mm) |

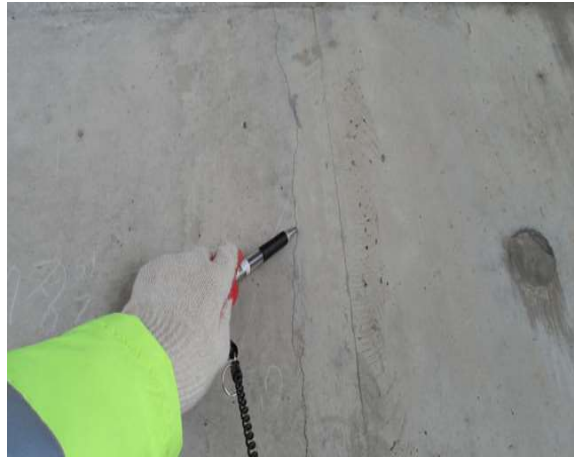
| 위 치 | 교량받침 영천방향 A2 SH5 | 위 치 | 교대 상주방향 A1 |

| 현 황 | 플레이트 부식 (1EA) | 현 황 | 균열 ( $C_w \geq 0.3\text{mm}$ ) |

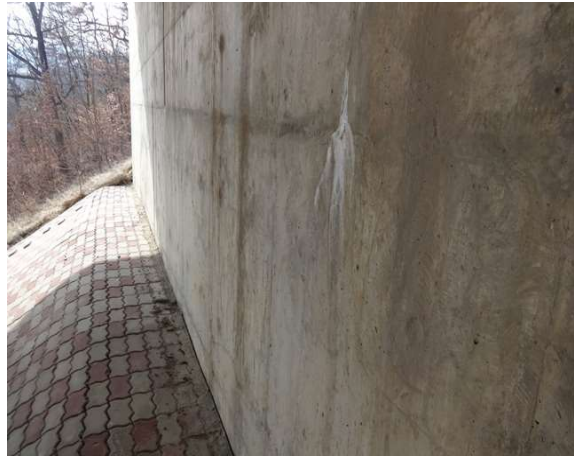
| 위 치 | 교대 영천방향 A1 | 위 치 | 교대 영천방향 A1 |

| 현 황 | 균열 ( $C_w \geq 0.3\text{mm}$ ) | 현 황 | 백태 ( $A=0.3\text{m} \times 0.5\text{m}$ ) |

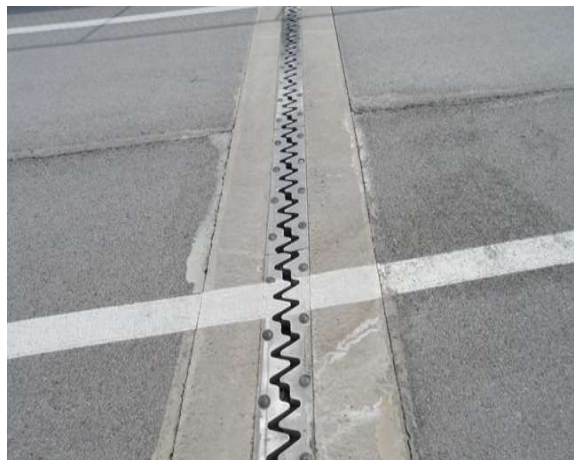
| 위 치 | 신축이음 A1 | 위 치 | 신축이음 P2 |

| 현 황 | 후타재 균열 (Cw<0.3mm) | 현 황 | 후타재 균열 (Cw<0.3mm) |

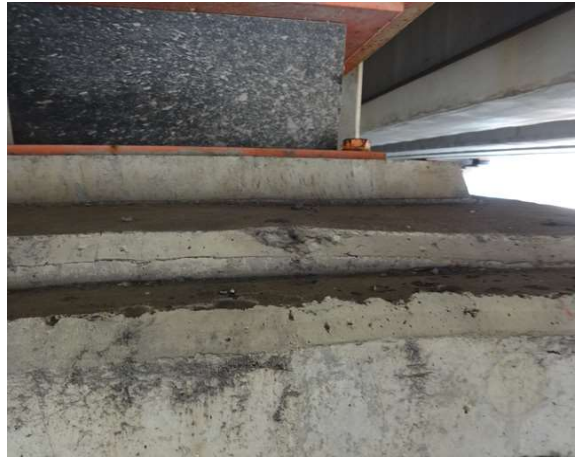
| 위 치 | 신축이음 영천방향 P4 | 위 치 | 교량받침 영천방향 A1 SH1 |

| 현 황 | 후타재 균열 (Cw<0.3mm) | 현 황 | 받침콘크리트 파손 (A=0.1m×0.2m) |

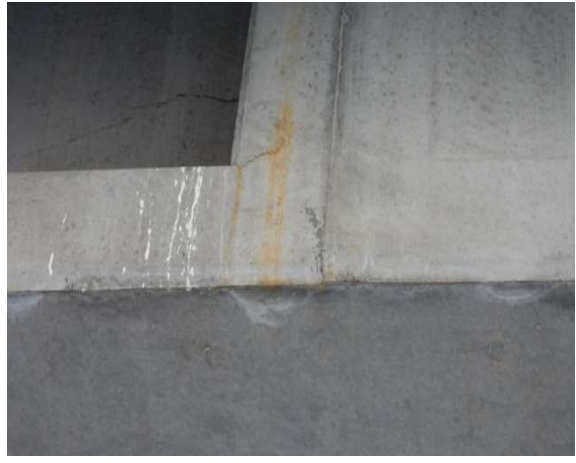
| 위 치 | 교량받침 상주방향 A1 SH3 | 위 치 | 거더 상주방향 S7-G3 |

| 현 황 | 볼트 부식 | 현 황 | 파손 (A=0.2m×0.2m) |

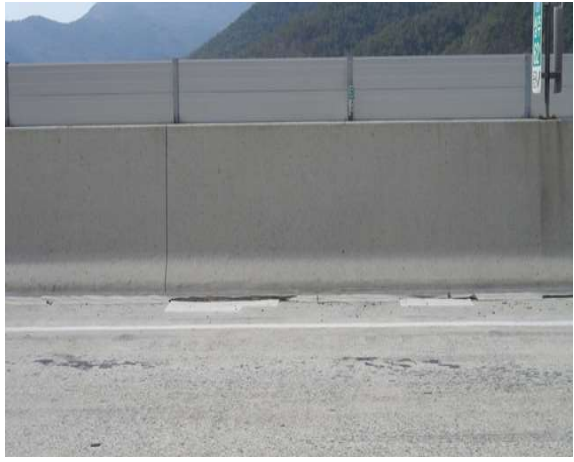
| 위 치 | 방호벽 상주방향 S1 | 위 치 | 방호벽 상주방향 S3 |

| 현 황 | 중양대 파손 (A=0.1m×1.5m) | 현 황 | 중분대 들뜸 (A=0.2m×10.0m) |

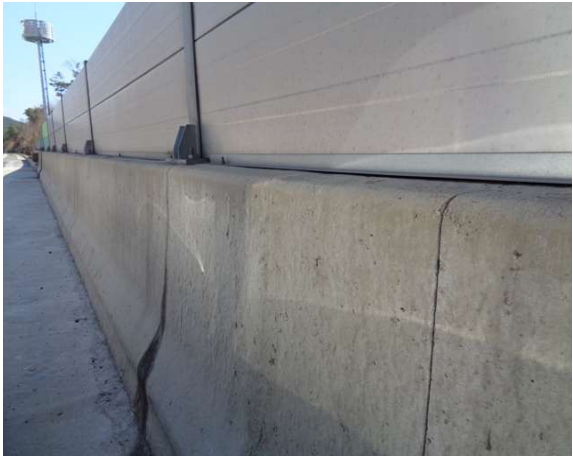
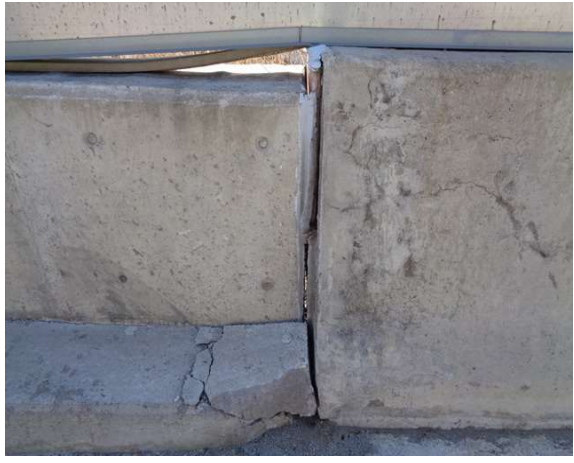
| 위 치 | 방호벽 영천방향 S3 | 위 치 | 방호벽 영천방향 S3 |

| 현 황 | 균열 (Cw<0.3mm) | 현 황 | 접속부 단차 (L=1.5m) |

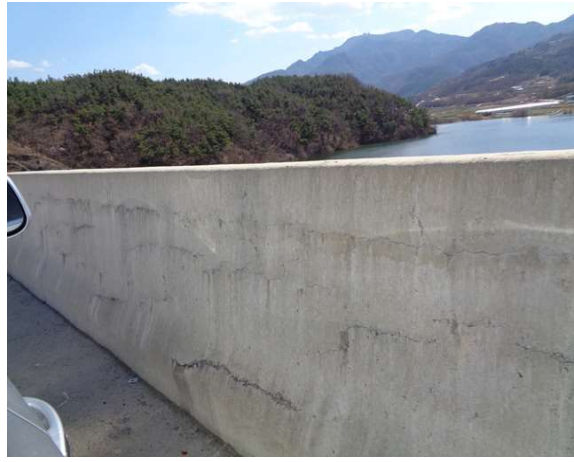
| 위 치 | 방호벽 상주방향 S6 | 위 치 | 방호벽 영천방향 S4 |

| 현 황 | 중앙분리대 균열( $C_w < 0.3\text{mm}$ ) | 현 황 | 균열( $C_w < 0.3\text{mm}$ ) |

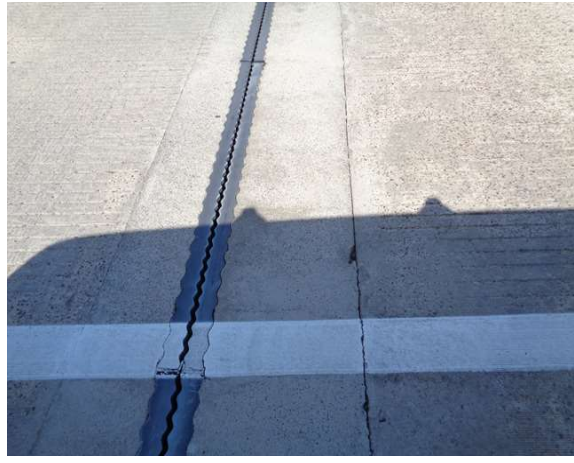
| 위 치 | 신축이음 상주방향 A1 | 위 치 | 신축이음 영천방향 A2 |

| 현 황 | 후타재 균열( $C_w < 0.3\text{mm}$ ) | 현 황 | 후타재 파손( $A = 0.1\text{m} \times 0.1\text{m}$ ) |

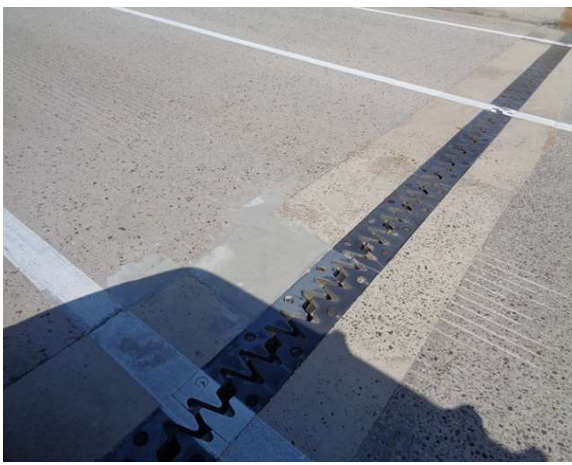
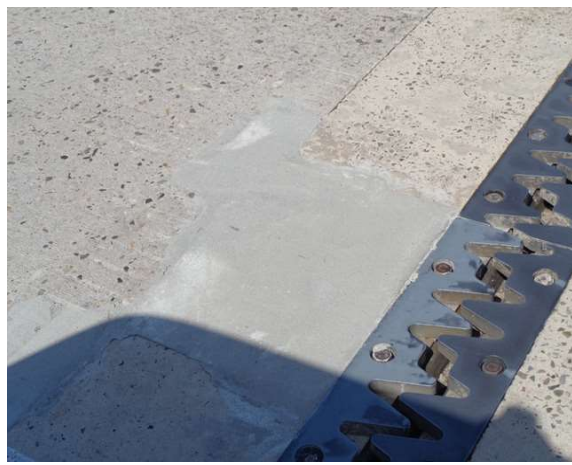
| 위 치 | 신축이음 영천방향 A1 | 위 치 | 신축이음 영천방향 A1 |

| 현 황 | 후타재 박리(A=0.1m×0.5m) 보수 | 현 황 | 후타재 들뜸 및 파손(A=0.1m×0.5m) 보수 |

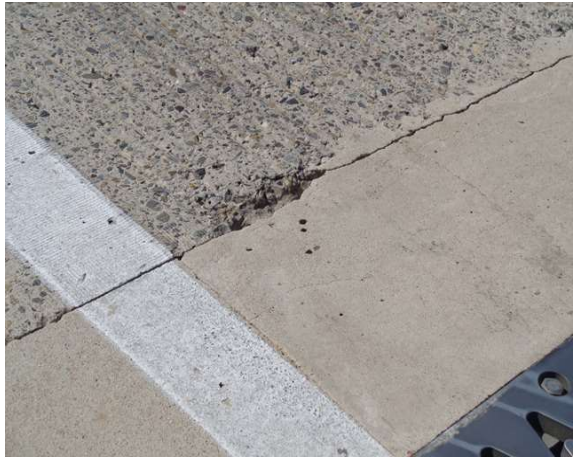
| 위 치 | 신축이음 상주방향 A2 | 위 치 | 신축이음 영천방향 A1 |

| 현 황 | 후타재 망상균열 (A=0.5m×0.5m) | 현 황 | 후타재 파손 (A=0.2m×0.1m) |

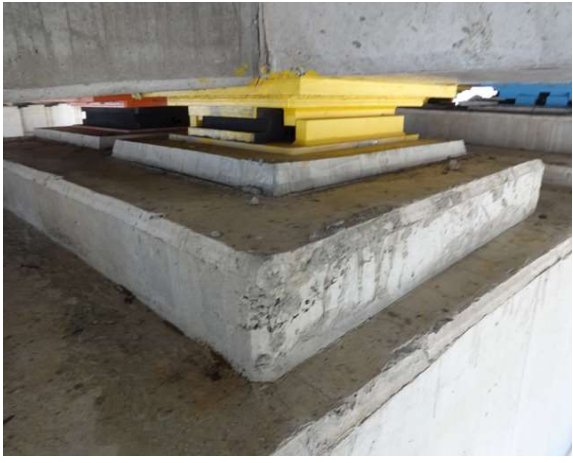
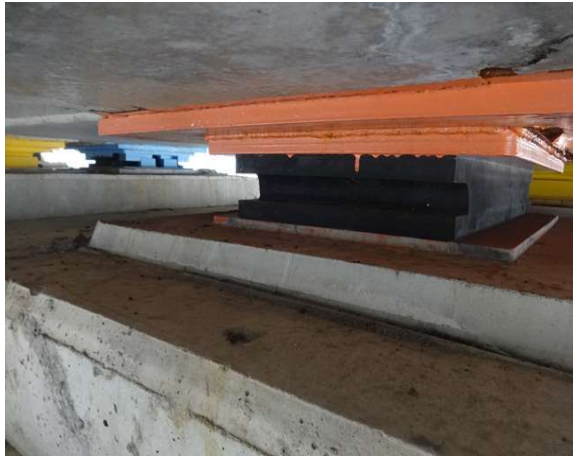
| 위 치 | 교량받침 상주방향 P2 SH2 | 위 치 | 교량받침 상주방향 P2 SH7 |

| 현 황 | 받침콘크리트 재료분리 (A=0.3m×0.1m) | 현 황 | 무수축물탈 균열 (Cw<0.3mm) |

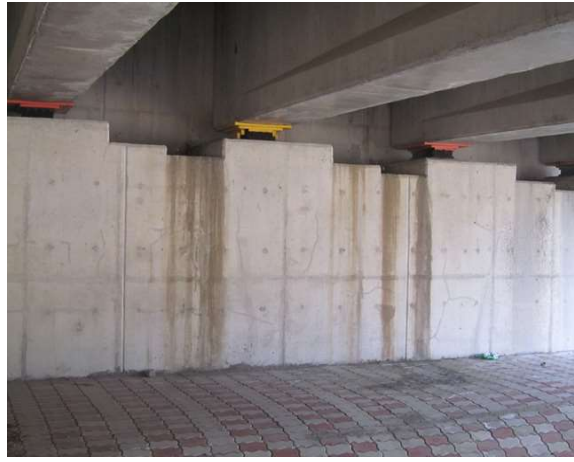
| 위 치 | 교대 영천방향 A1 | 위 치 | 교대 상주방향 A1 |

| 현 황 | 백태(A=0.2m×1.0m) | 현 황 | 누수흔적(A=0.5m×2.0m) |

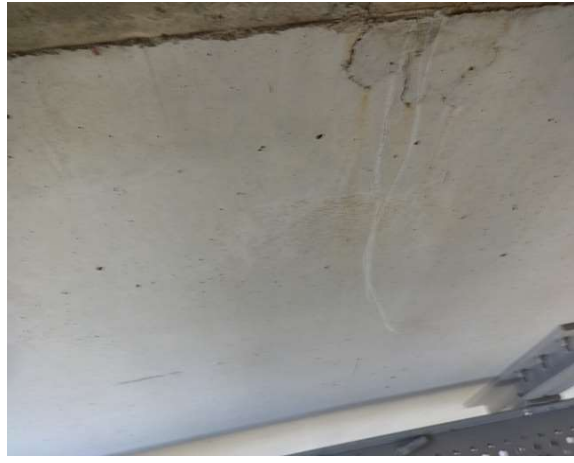
| 위 치 | 교각 상주방향 P2 | 위 치 | 교각 상주방향 P2 |

| 현 황 | 코핑부 균열(Cw<0.3mm) | 현 황 | 코핑부 균열(Cw<0.3mm) |
