## 2.34 영천절토 34

영천절토 34 (관리이정 1.890~2.150km / 5공구 군위R-A(중앙)STA.1+890~2+150)

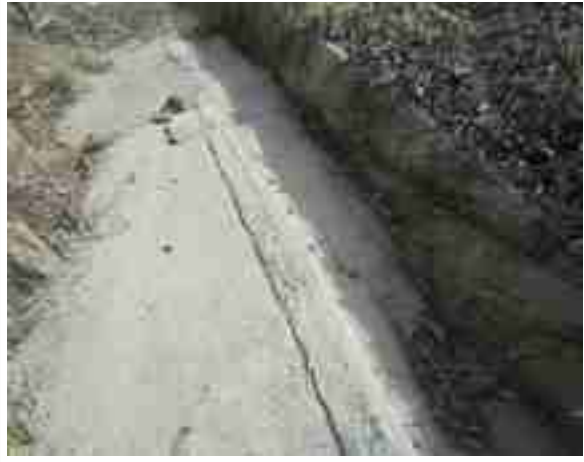
| 위 치 | STA 1+930 산마루측구 | 위 치 | STA 1+950 1소단배수로 |

| 현 황 | 파손(A=0.2m×3.0m) | 현 황 | 중균열(L=5.0m) |

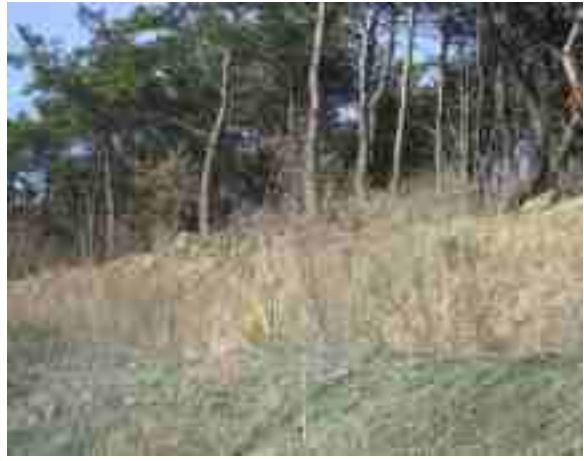
| 위 치 | STA 1+980 자연사면 | 위 치 | STA 1+980 자연사면 |

| 현 황 | 낙석위험, 수목전도 위험 | 현 황 | 낙석위험, 수목전도 위험 |

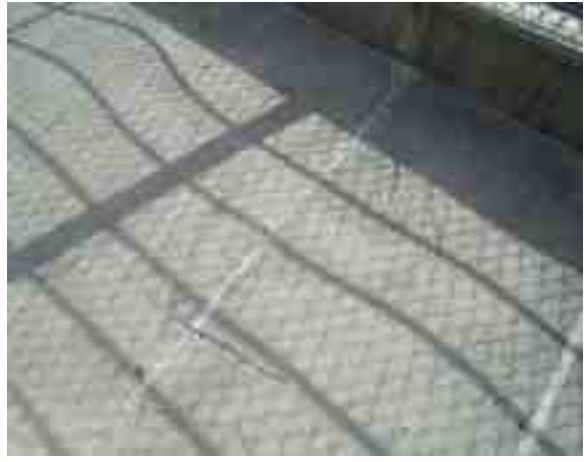
| 위 치 | STA 2+030 1소단배수로 | 위 치 | STA 2+100 1소단배수로 |

| 현 황 | 균열 ( $L=2.0\text{m}$ ) | 현 황 | 망상균열 ( $A=20.0\text{m} \times 2.0\text{m}$ ) |

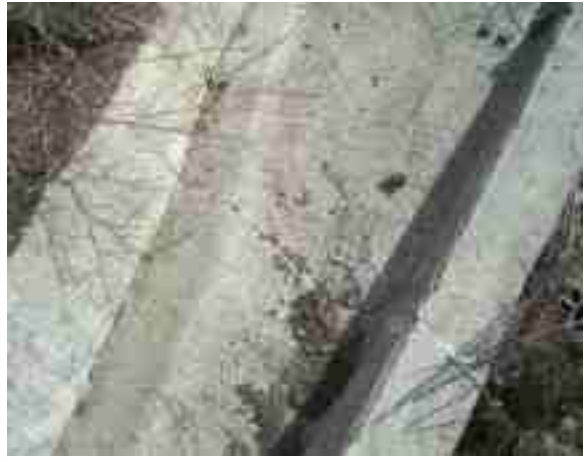
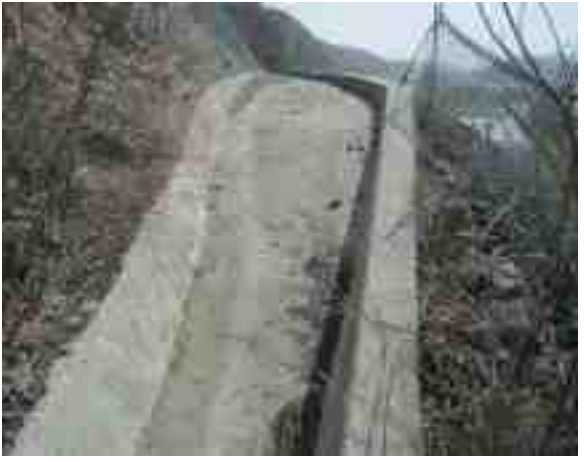
| 위 치 | STA 0+230 산마루측구 | 위 치 | STA 0+230 산마루측구 |

| 현 황 | 균열 (L=1.0m) | 현 황 | 균열 (L=1.0m) |

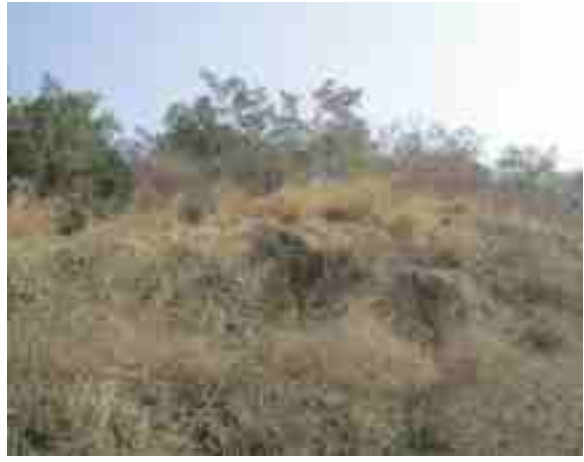
| 위 치 | STA 53.36k 2단 사면 | 위 치 | STA 53.38k 1소단배수로 |

| 현 황 | 녹생토 유실(A=5.0m×2.5m) | 현 황 | 균열(L=2.0m) |

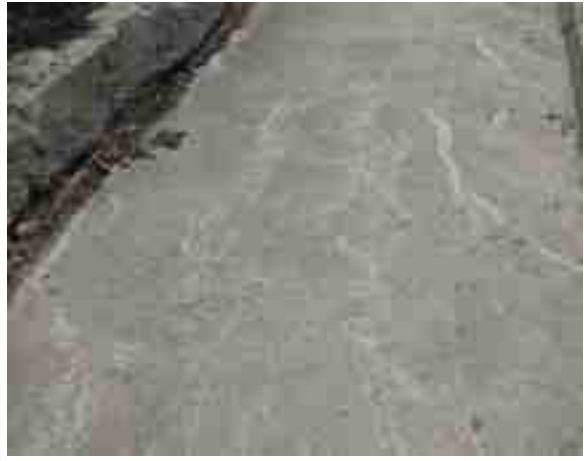
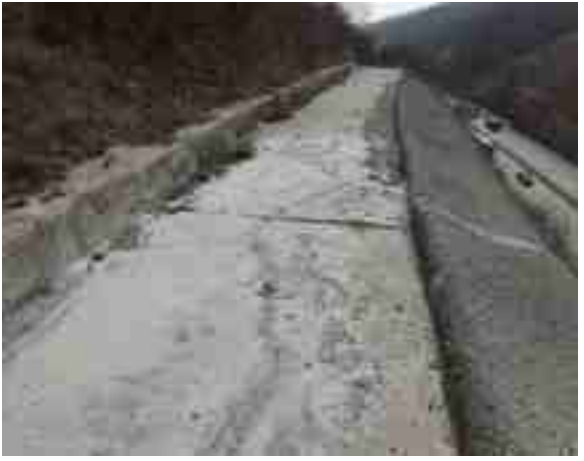
| 위 치 | STA 54.60k 1소단배수로 | 위 치 | STA 54.60k 1소단배수로 |

| 현 황 | 균열 (L=20.0m) | 현 황 | 균열 (L=20.0m) |

| 구 분 | 점검 결과 | 조치 필요사항 |
|---|---|---|
| 배수 시설 | · 소단배수로 균열 (L=20.0m, 1ea) | 균열보수 |

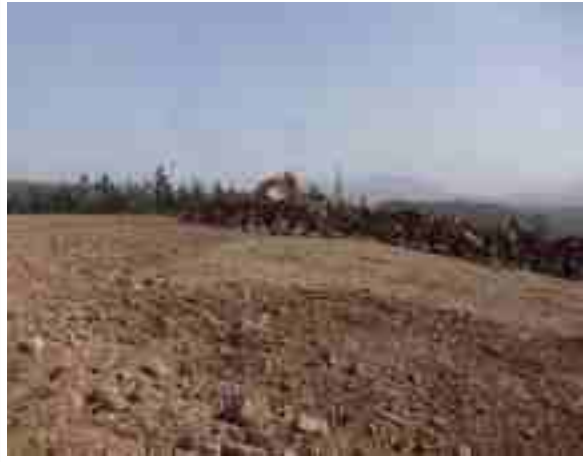
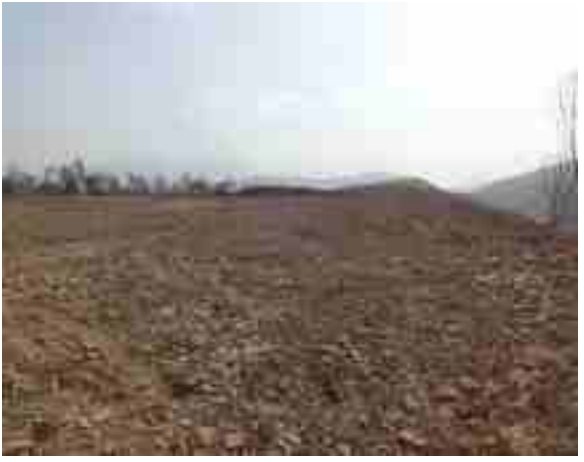
| 위 치 | 자연사면 | 위 치 | 자연사면 |

| 현 황 | 자연사면부 절토 보수공사 | 현 황 | 자연사면부 절토 보수공사 |

| 점검내용 | | 점 검 결 과 | | |
|---|---|---|---|---|
| 점검자<br>의견 | 상주절토 37 사면은 지반변형 등의 파괴징후는 확인되지 않았으나, 기존 점검시 자연사면 인장균열이 발생된 것으로 확인되었으며, 배수시설 및 보호시설의 경우 숏크리트 들뜸, 소단배수로 균열이 발생된 것으로 조사되었다. 기 점검시 조사된 자연사면부 인장균열의 경우 급회 우수유입방지를 위한 임시보수를 실시한 상태이며, 배수시설 및 보호시설에 발생된 손상의 진전은 없는 것으로 확인되었다. 기 발생된 손상부의 경우 주기적인 점검을 통한 손상의 진전여부 파악이 필요하며, 인장균열이 발생된 구간의 경우 손상의 진전 시 조치가 요망된다. | | | |

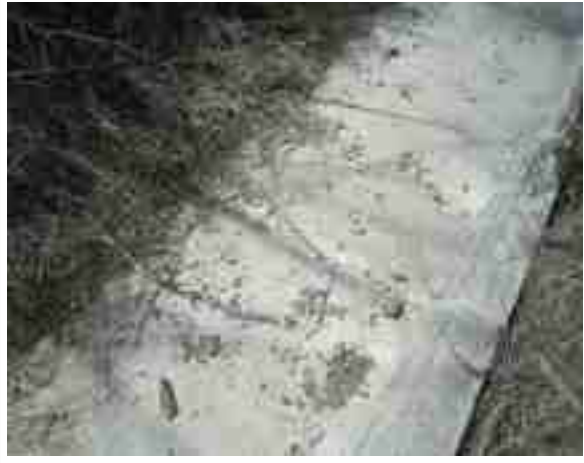
| 위 치 | STA 54.84k 1소단배수로 | 위 치 | STA 54.88k 1소단배수로 |

| 현 황 | 균열(L=2.0m) | 현 황 | 균열(L=2.0m) |

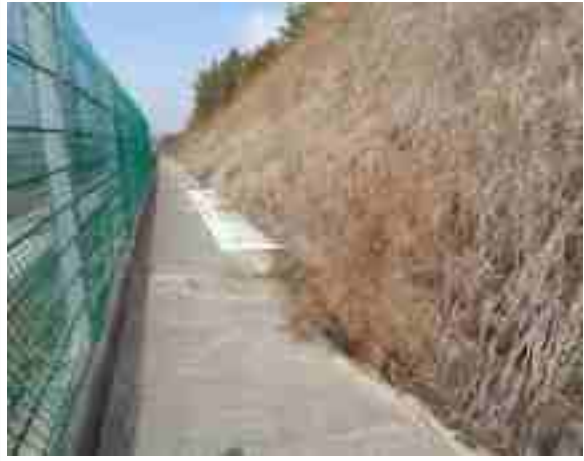
| 위 치 | STA 66.53k 1소단배수로 | 위 치 | STA 66.57k 1소단배수로 |

| 현 황 | 폐자재 적치 | 현 황 | 균열 (L=2.0m) |

| 구 분 | 점검 결과 | 조치 필요사항 |
|---|---|---|
| 배수 시설 | · 소단배수로 폐자재 적재 (1개소)<br>· 소단배수로 균열 (L=10.0m, 5ea) | 정비<br>균열보수 |

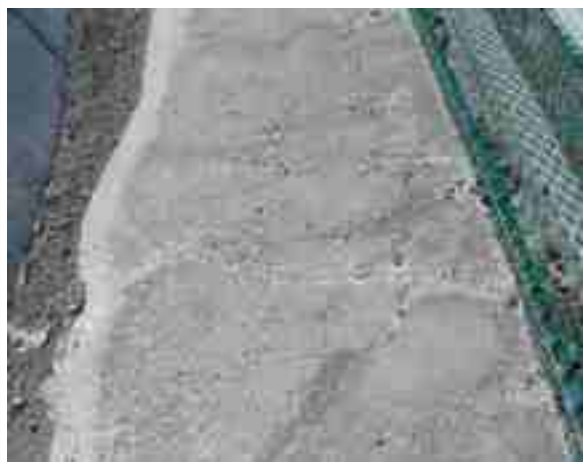
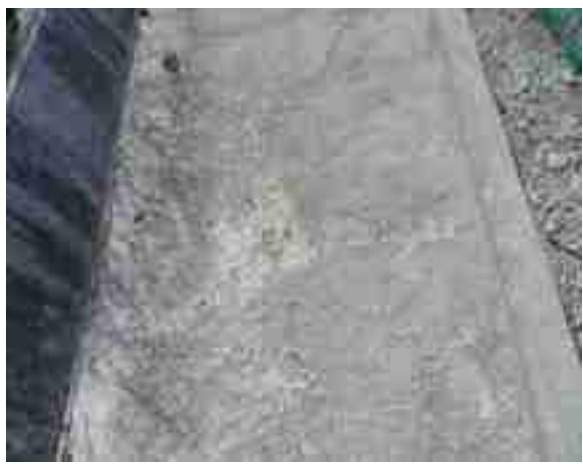
| 위 치 | STA 69.19k 1소단배수로 | 위 치 | STA 69.20k 1소단배수로 |

| 현 황 | 균열(L=2.0m) | 현 황 | 균열(L=2.0m) |

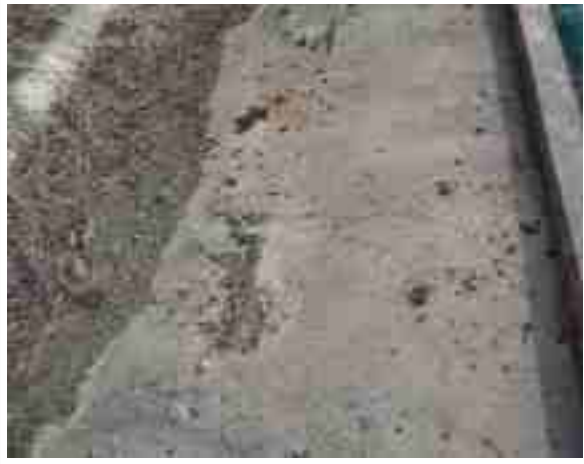
| 위 치 | STA 70.65k 1소단배수로 | 위 치 | STA 70.68k 1소단배수로 |

| 현 황 | 균열(L=2.0m) | 현 황 | 토사 및 낙석퇴적 |

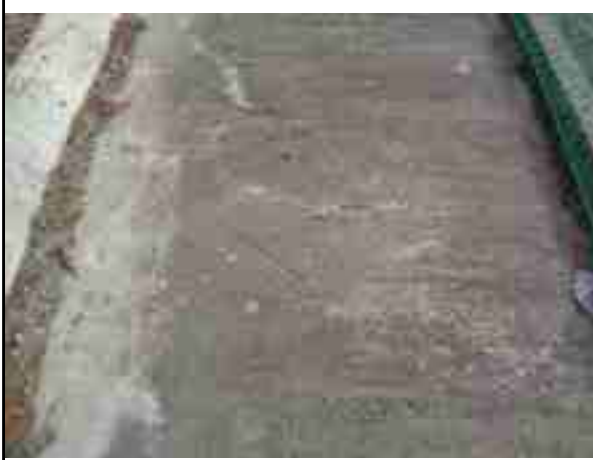
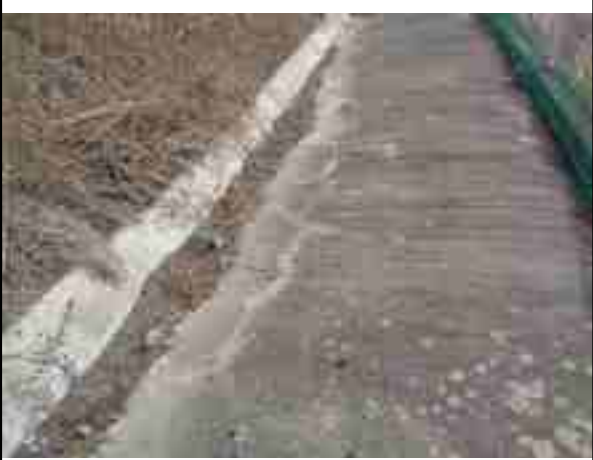
| 위 치 | STA 70.73k 1소단배수로 | 위 치 | STA 70.74k 1소단배수로 |

| 현 황 | 균열 (L=2.0m) | 현 황 | 균열 (L=2.0m) |

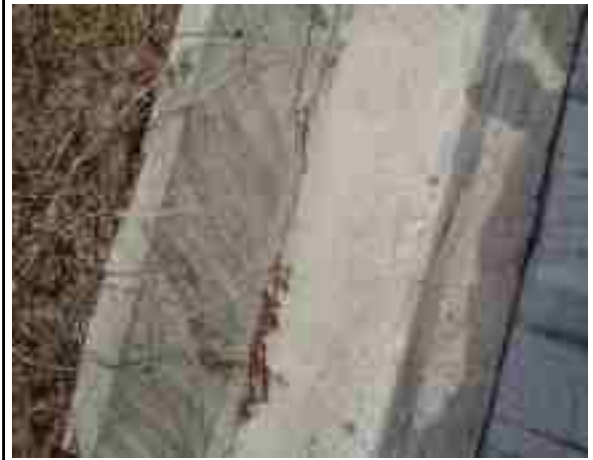
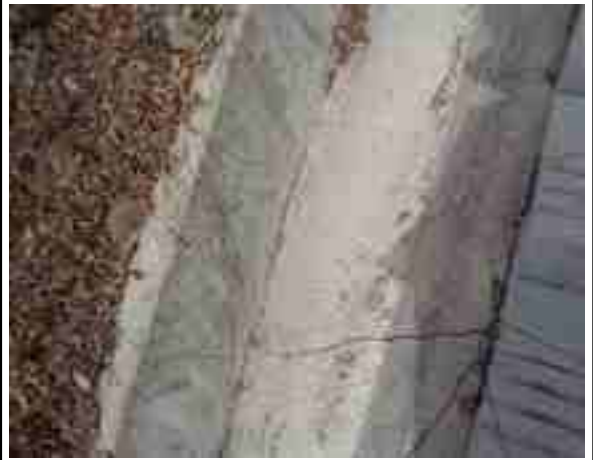
| 위 치 | STA 70.78k 1소단배수로 | 위 치 | STA 70.78k 1소단배수로 |

| 현 황 | 균열 (L=2.0m) | 현 황 | 균열 (L=2.0m) |

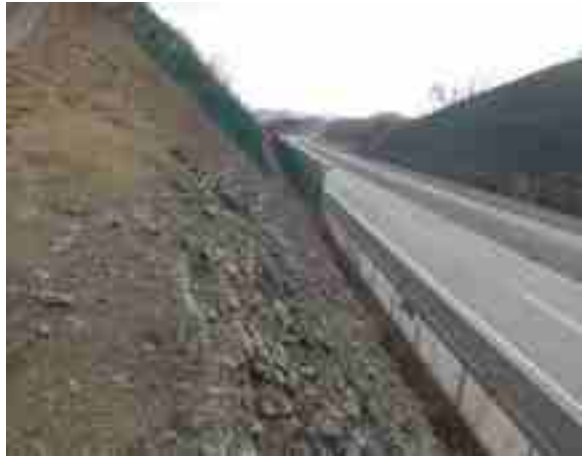
| 위 치 | STA 71.47~71.71k 1단 사면 | 위 치 | STA 71.54k 1소단배수로 |

| 현 황 | 심한풍화 | 현 황 | 균열(L=2.0m) |

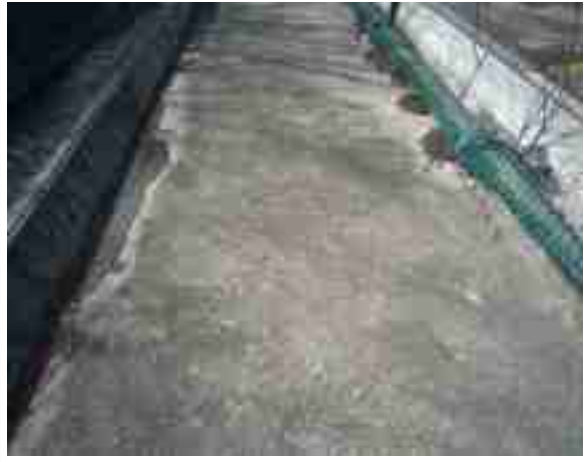
| 위 치 | STA 72.46k 1소단배수로 | 위 치 | STA 72.49k 1소단배수로 |

| 현 황 | 균열 (L=3.0m) | 현 황 | 사균열 (L=1.0m) |

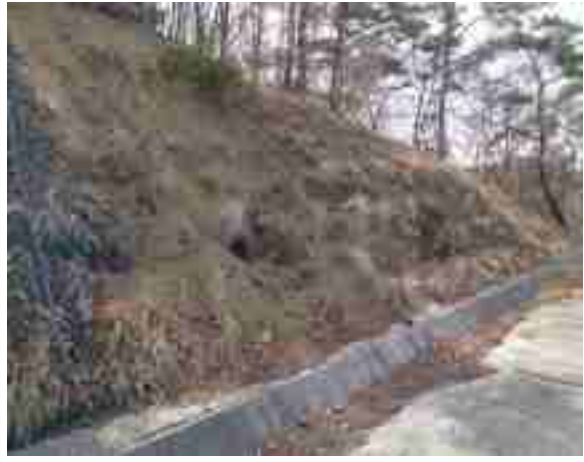
| 위 치 | STA 72.85k 2단 사면 | 위 치 | STA 72.89k 1소단배수로 |

| 현 황 | 심한풍화 | 현 황 | 균열 (L=60.0m) |

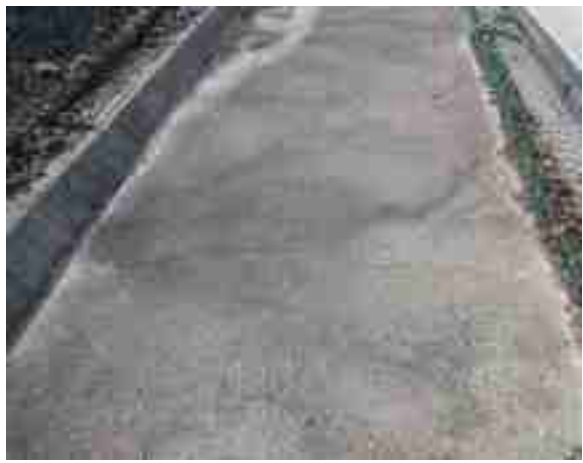
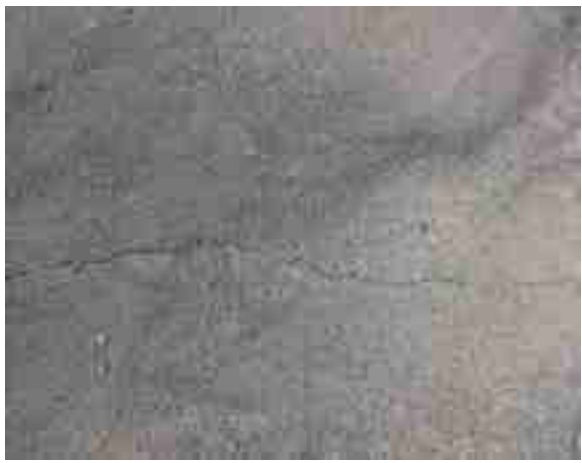
| 위 치 | STA 73.49k 1소단배수로 | 위 치 | STA 73.49k 1소단배수로 |

| 현 황 | 균열 (L=2.0m) | 현 황 | 균열 (L=2.0m) |

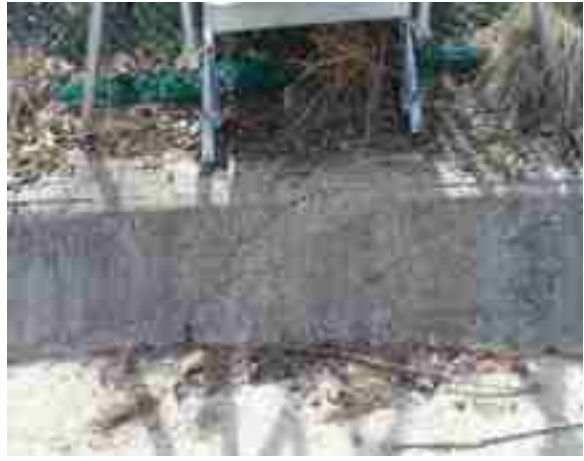
| 위 치 | STA 74.42k 1소단배수로 | 위 치 | STA 74.45k 1소단배수로 |

| 현 황 | 재료분리 (A=0.5m×0.5m) | 현 황 | 균열 (L=1.0m) |

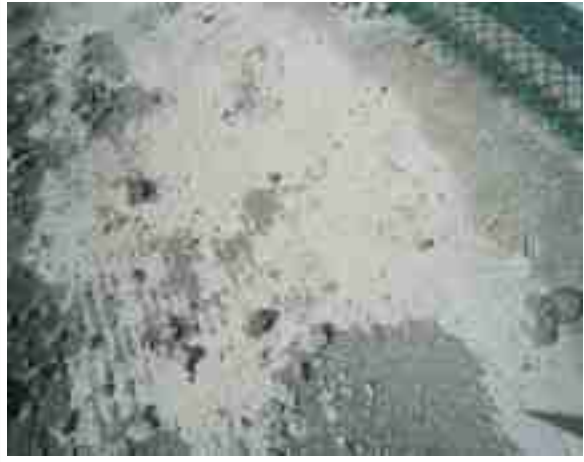
| 위 치 | STA 75.21k 1소단배수로 | 위 치 | STA 75.38k 산마루측구 |

| 현 황 | 균열(L=2.0m) | 현 황 | 재료분리(A=0.3m×20.0m) |

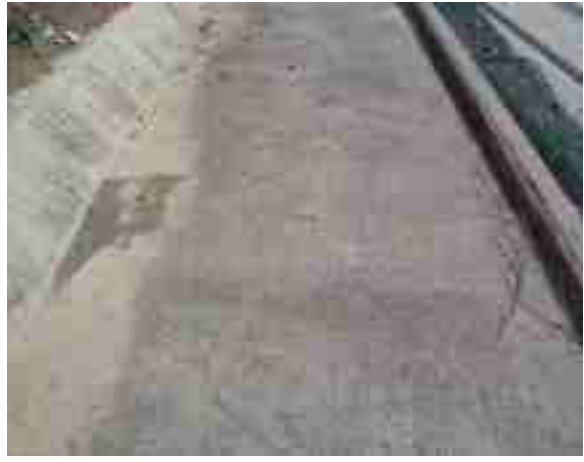
| 위 치 | STA 0+98 1소단배수로 | 위 치 | STA 0+98 1소단배수로 |

| 현 황 | 균열 (L=2.0m) | 현 황 | 균열 (L=2.0m) |

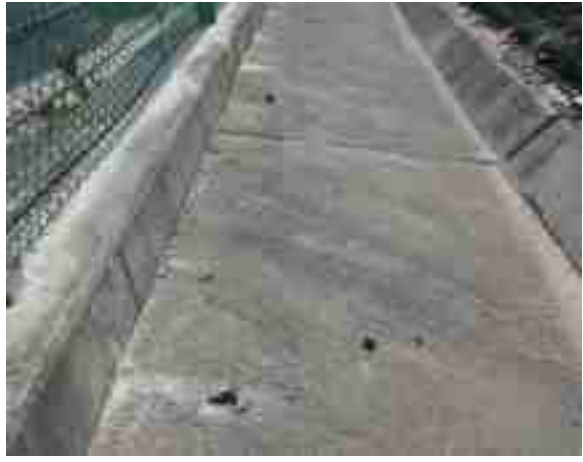
| 위 치 | STA 1+47 1소단배수로 | 위 치 | STA 1+20 1소단배수로 |

| 현 황 | 중,형균열 (L=20.0m) | 현 황 | 균열 (L=2.0m) |

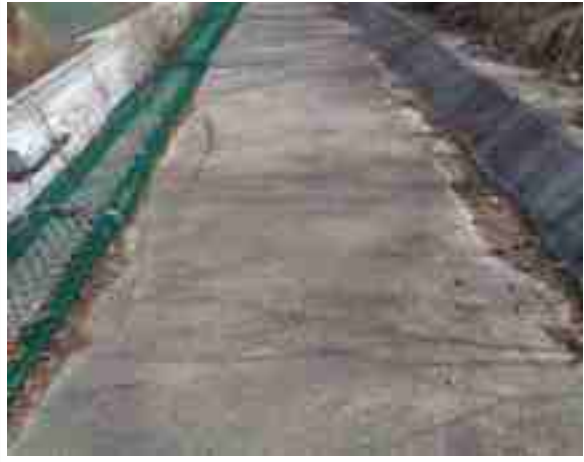
| 위 치 | STA 77.60k 1소단배수로 | 위 치 | STA 77.65k 2단 사면 |

| 현 황 | 균열 (L=2.0m) | 현 황 | 식생공 유실 (A=1.0m×1.0m) |

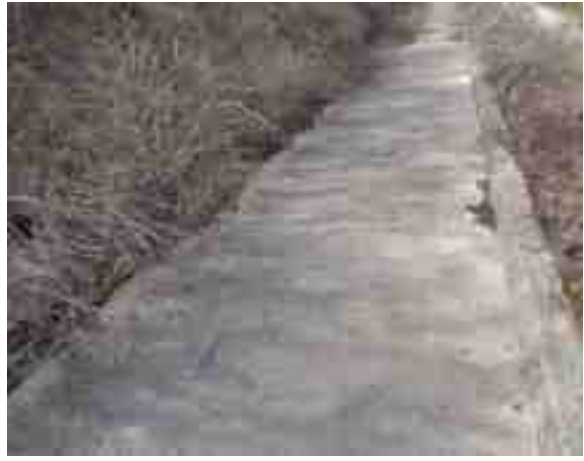
| 위 치 | STA 77.70k 1소단배수로 | 위 치 | STA 77.75k 1소단배수로 |

| 현 황 | 균열 (L=2.0m) | 현 황 | 심한풍화 및 뜬돌 |

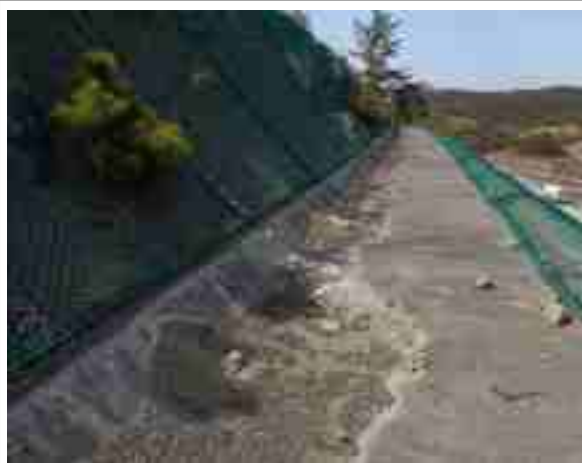
| 위 치 | STA 89.57k 1소단배수로 | 위 치 | STA 89.56k 1소단배수로 |

| 현 황 | 토사퇴적 (L=60.0m) | 현 황 | 균열 (L=2.0m) |

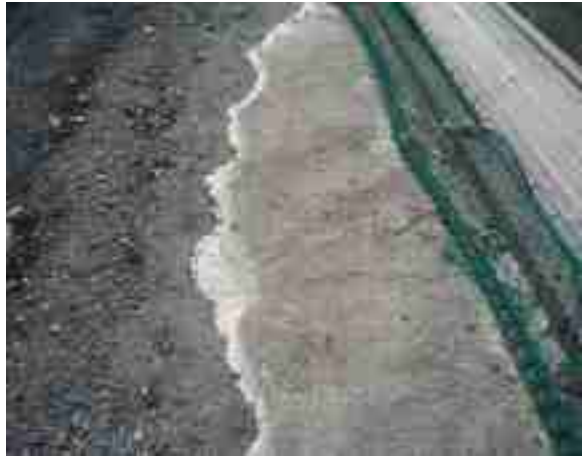
| 위 치 | STA 89.90k 1소단배수로 | 위 치 | STA 89.93k 수직도수로 |

| 현 황 | 균열 (L=2.5m) | 현 황 | 균열 (L=2.5m) |
