시설물  
정기안전점검  
영천고속도로  
상주영천고속도로  
용역

# 상 주 영 천 고 속 도 로 시 설 물 안 전 · 하 자 점 검 및 성 능 평 가 용 역 보 고 서

## < 터널편 >

# 군위터널(상주방향) (3공구) 정기안전점검 결과표

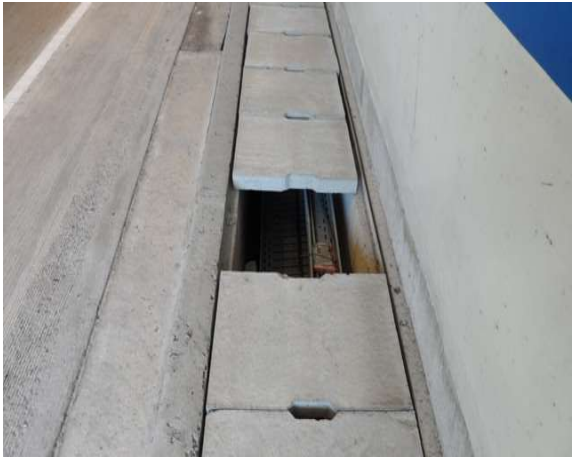
| 위 치 | S03 공동구 | 위 치 | S38 공동구 |

| 현 황 | 덮개 탈락(1EA) | 현 황 | 덮개 파손(1EA) |

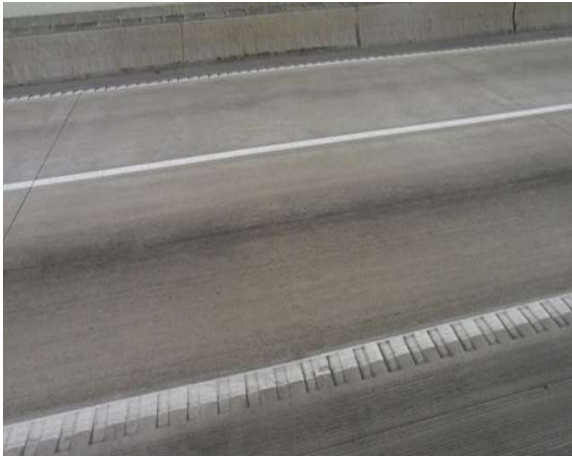
| 위 치 | S45 포장부 | 위 치 | S96 포장부 |

| 현 황 | 망상균열( $A=7.0\text{m} \times 9.0\text{m}$ ) | 현 황 | 포장 박락( $A=0.2\text{m} \times 1.0\text{m}$ ) |

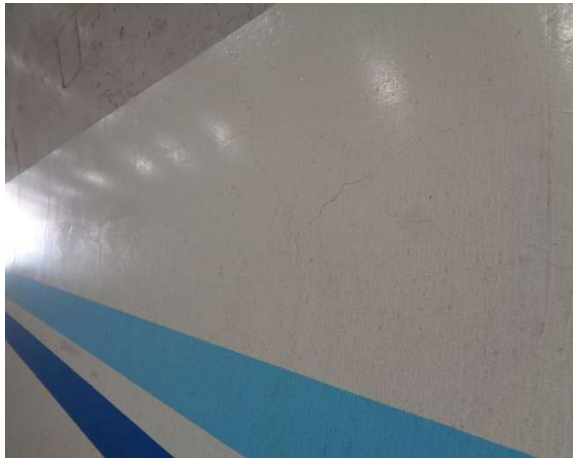
| 위 치 | J17 라이닝 콘크리트 | 위 치 | S32 라이닝 콘크리트 |

| 현 황 | 천단부 들뜸 (A=0.1m×0.3m) | 현 황 | 천단부 망상균열 (A=4.0m×1.0m) |

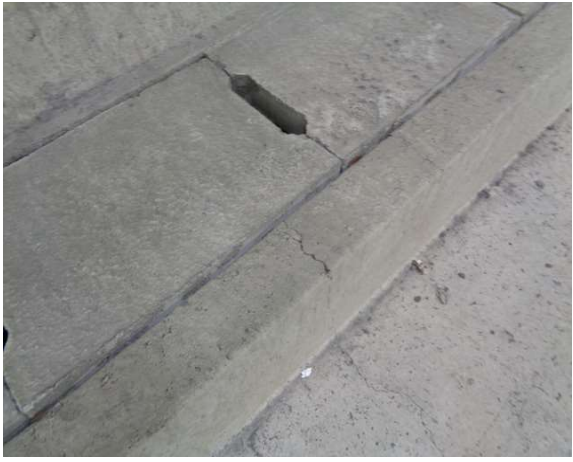
| 위 치 | S13 공동구 | 위 치 | S17 공동구 |

| 현 황 | 균열 (Cw=0.3mm미만) | 현 황 | 균열 (Cw=0.3mm이상) |

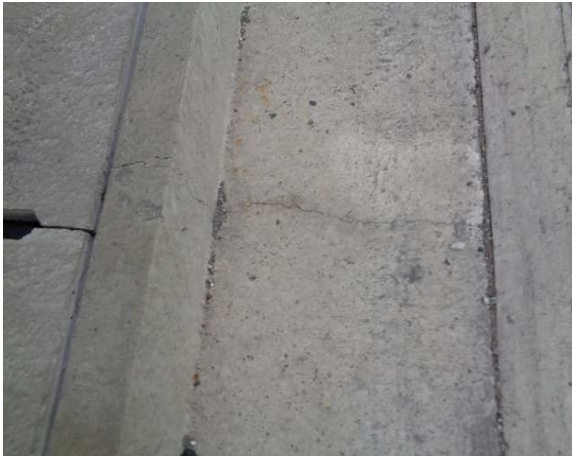
| 위 치 | S12 포장부 | 위 치 | S39 포장부 |

| 현 황 | 균열 (L=1.0m) | 현 황 | 박락 (A=0.2m×0.2m) |

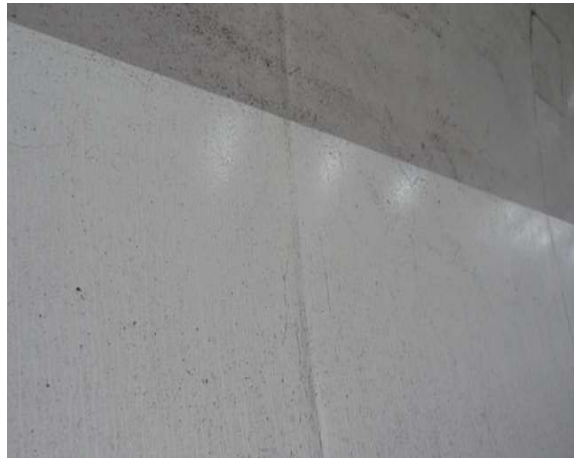
| 위 치 | J23 라이닝 콘크리트 | 위 치 | S32 라이닝 콘크리트 |

| 현 황 | 천단부 들뜸 (A=0.1m×0.1m) | 현 황 | 측벽부 망상균열 (A=1.0m×5.0m) |

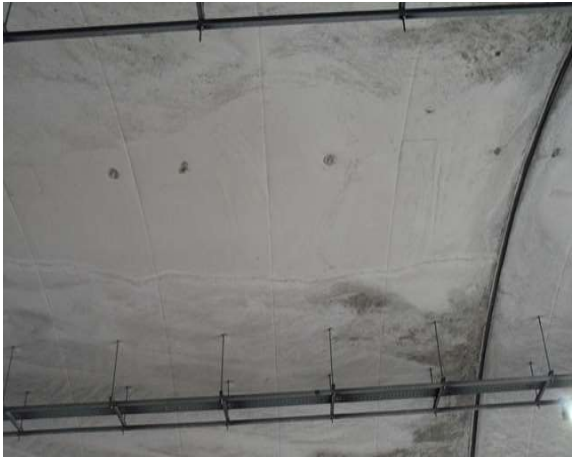
| 위 치 | S36 라이닝 콘크리트 | 위 치 | S07 공동구 |

| 현 황 | 천단부 균열 (Cw=0.3mm미만) | 현 황 | 공동구 시공불량 (A=0.1m×3.0m) |

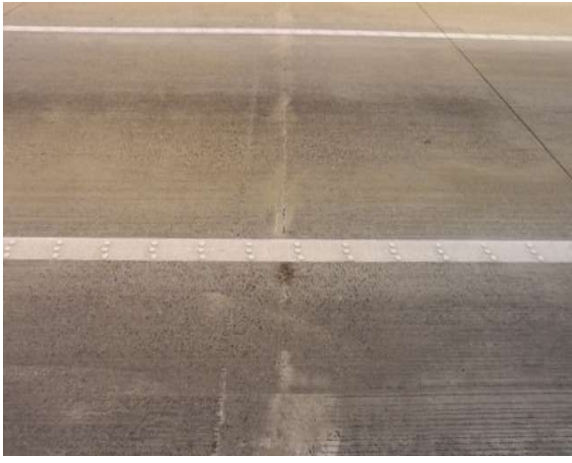
| 위 치 | S07 포장부 | 위 치 | S26 포장부 |

| 현 황 | 패임 (A=0.1m×10.0m) | 현 황 | 망상균열 (A=1.0m×6.0m) |

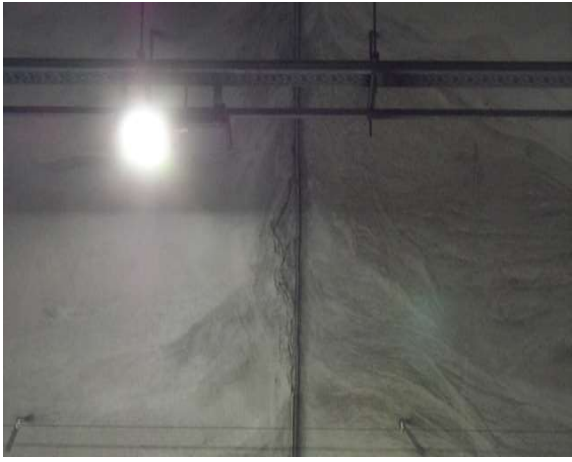
| 위 치 | J096 라이닝 콘크리트 | 위 치 | S127 라이닝 콘크리트 |

| 현 황 | 천단부 들뜸 ( $A=0.2\text{m} \times 0.5\text{m}$ ) | 현 황 | 측벽부 타일탈락 (1EA) |

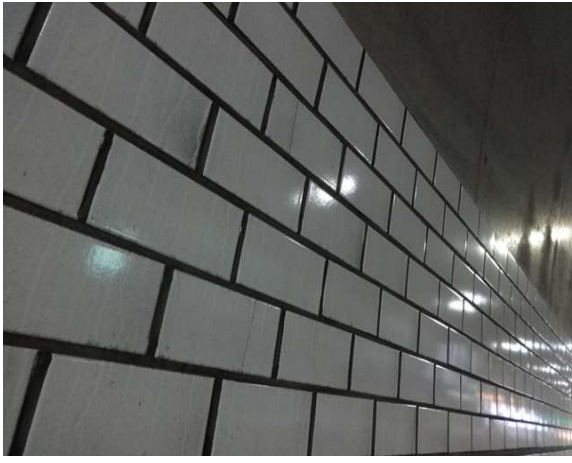
| 위 치 | S168 라이닝 콘크리트 | 위 치 | S192 라이닝 콘크리트 |

| 현 황 | 측벽부 타일균열 (2EA) | 현 황 | 천단부 재균열 ( $C_w=0.3\text{mm}$ 이상) |

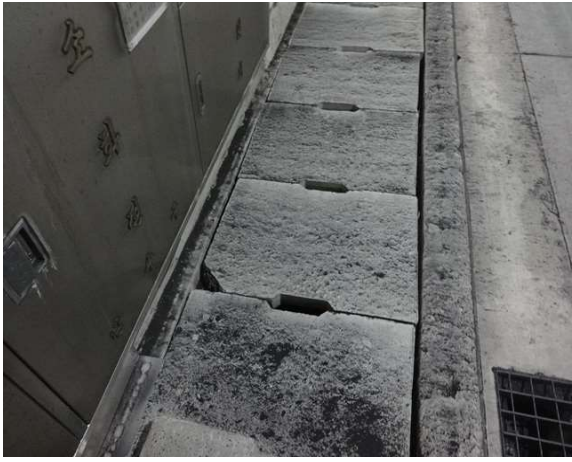
| 위 치 | S062 공동구 | 위 치 | S002 포장부 |

| 현 황 | 덮개 파손(1EA) | 현 황 | 타일 파손(1EA) |

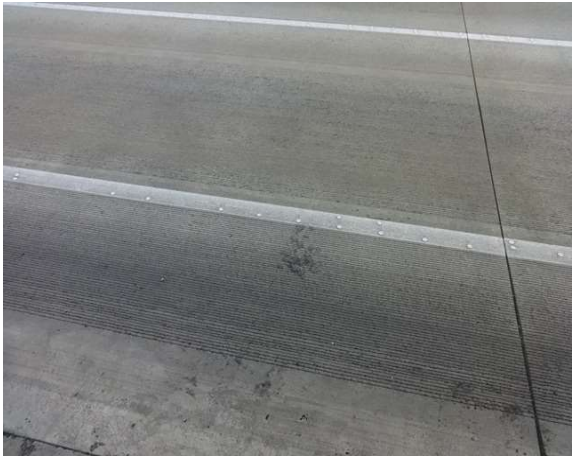
| 위 치 | S78 포장부 | 위 치 | S180 포장부 |

| 현 황 | 패임(A=0.5m×0.5m) | 현 황 | 균열(L=9.0m) |

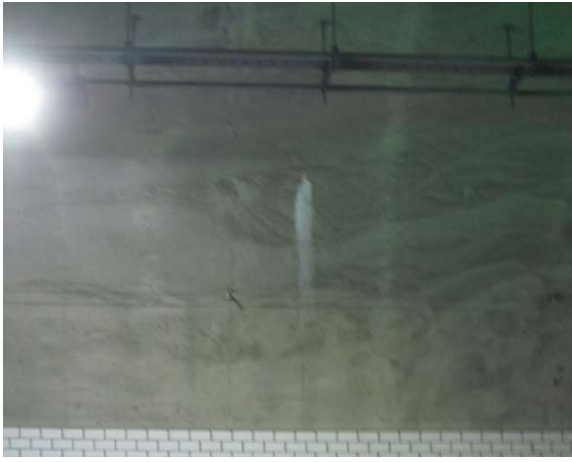
| 위 치 | S160 라이닝 콘크리트 | 위 치 | S179 라이닝 콘크리트 |

| 현 황 | 천단부 백태( $A=0.2\text{m}\times1.5\text{m}$ ) | 현 황 | 천단부 망상균열( $A=4.0\text{m}\times3.0\text{m}$ ) |

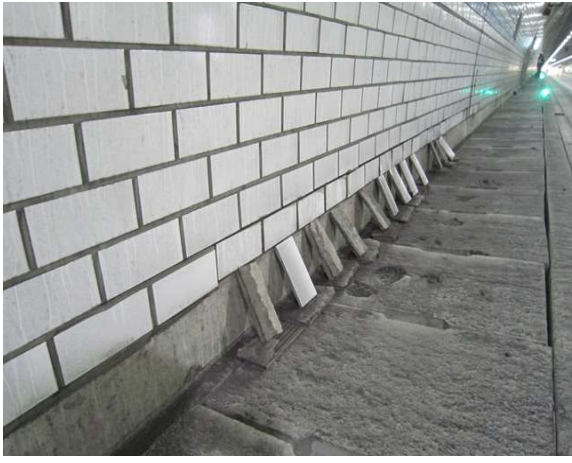
| 위 치 | S094 측벽부 | 위 치 | S158 측벽부 |

| 현 황 | 타일 탈락(14EA) 보수 | 현 황 | 타일 균열(2EA) |

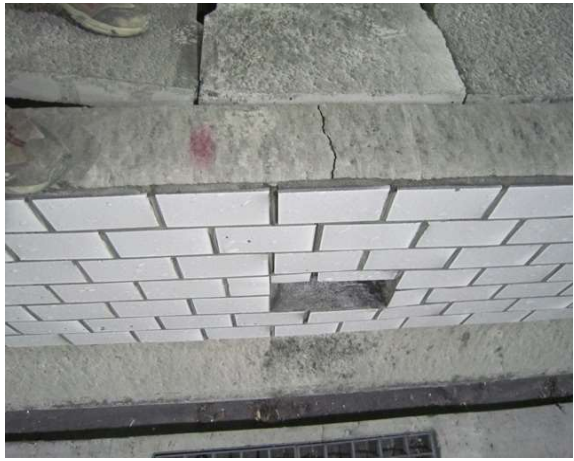
| 위 치 | S040 공동구 | 위 치 | S053 포장부 |

| 현 황 | 덮개 탈락(1EA) | 현 황 | 균열 (Cw=0.3mm 이상) |

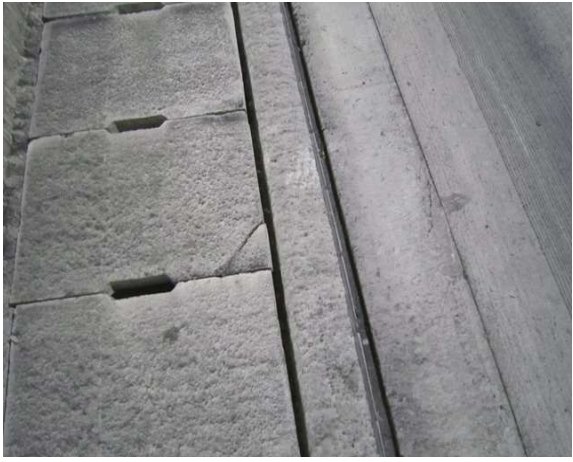
| 위 치 | S083 공동구 | 위 치 | S185 공동구 |

| 현 황 | 덮개 파손(1EA) | 현 황 | 덮개 파손(1EA) |

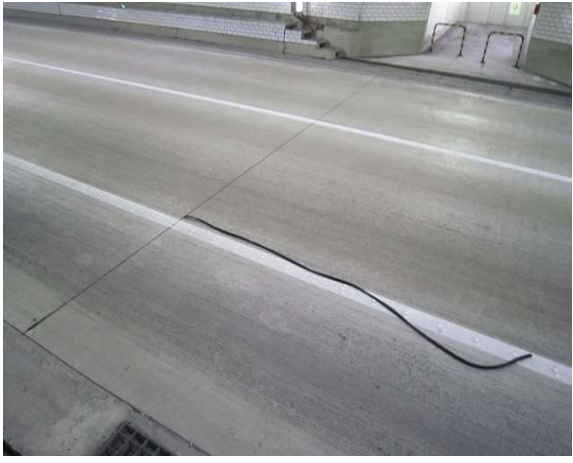
| 위 치 | S043 포장부 | 위 치 | S090 포장부 |

| 현 황 | 고무패드 이탈 (L=2.5m) | 현 황 | 포장균열 (L=10.0m) |

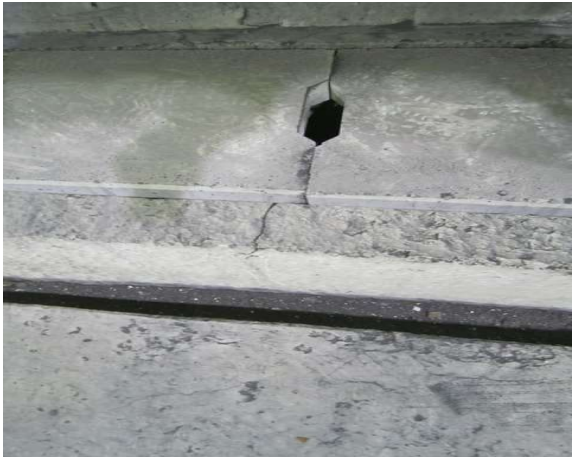
| 위 치 | S25 공동구 | 위 치 | S01 포장부 |

| 현 황 | 이격( $L=0.5\text{m}$ ) | 현 황 | 포장패임( $A=1.0\text{m} \times 9.0\text{m}$ ) |

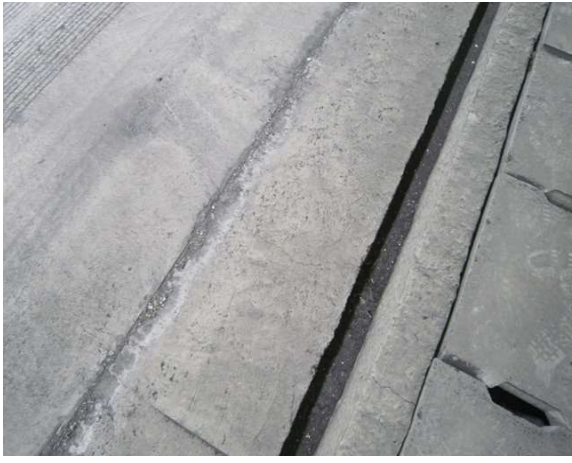
| 위 치 | S18 포장부 | 위 치 | S26 포장부 |

| 현 황 | 포장균열( $L=1.0\text{m}$ ) | 현 황 | 포장박락( $A=0.1\text{m} \times 0.3\text{m}$ ) |

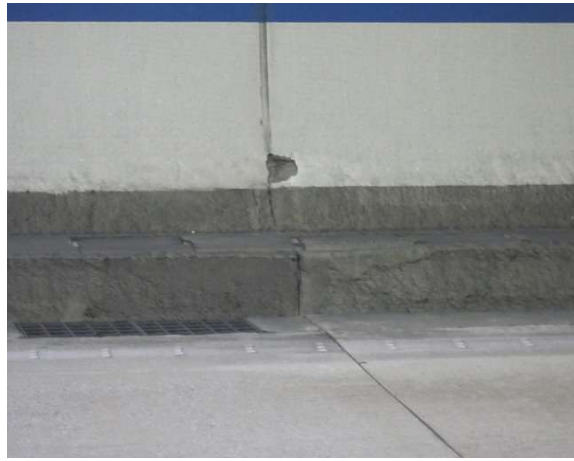
| 위 치 | S01 라이닝 콘크리트 | 위 치 | S22 라이닝 콘크리트 |

| 현 황 | 측벽부 망상균열(A=10.0m×2.0m) | 현 황 | 마감재 파손(A=0.1m×0.1m) |

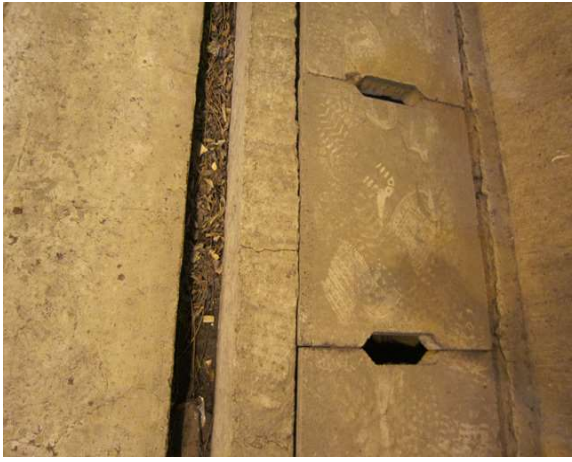
| 위 치 | S05 공동구 | 위 치 | S49 공동구 |

| 현 황 | 균열(Cw=0.3mm이상) | 현 황 | 덮개 파손(1EA) |

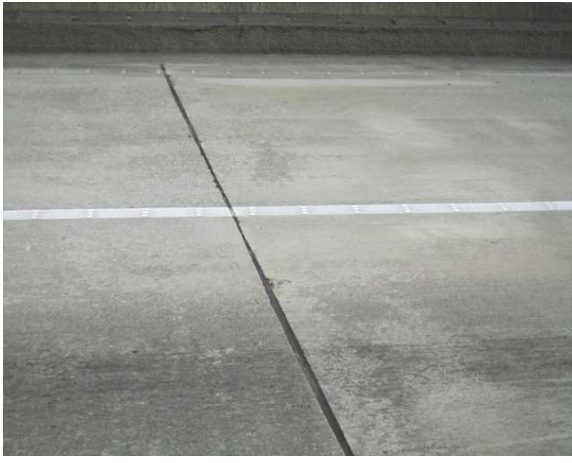
| 위 치 | S20 포장부 | 위 치 | S40 포장부 |

| 현 황 | 스폴링(A=0.1m×0.1m) | 현 황 | 박리(A=0.1m×0.5m) |

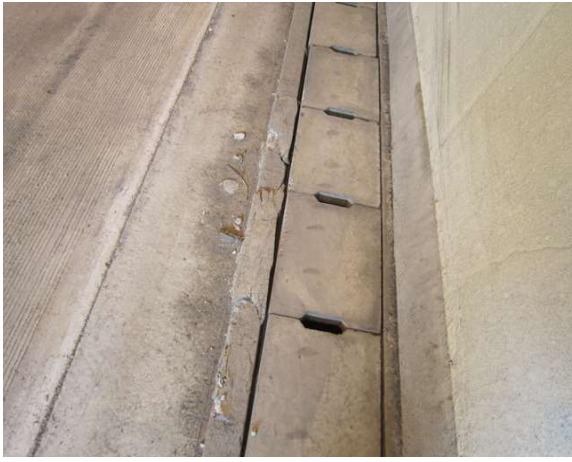
| 위 치 | S03 공동구 | 위 치 | S40 공동구 |

| 현 황 | 공동구 파손 ( $A=0.2\text{m} \times 1.0\text{m}$ ) | 현 황 | 덜개 파손 (7EA) |

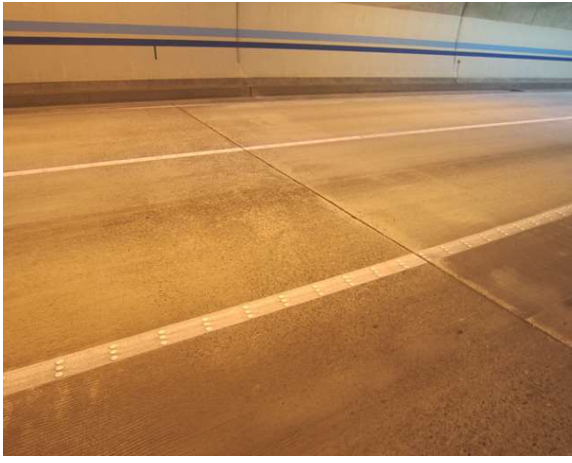
| 위 치 | S10 포장부 | 위 치 | S25 포장부 |

| 현 황 | 포장 재료분리 ( $A=5.0\text{m} \times 5.0\text{m}$ ) | 현 황 | 균열 ( $L=10.0\text{m}$ ) |

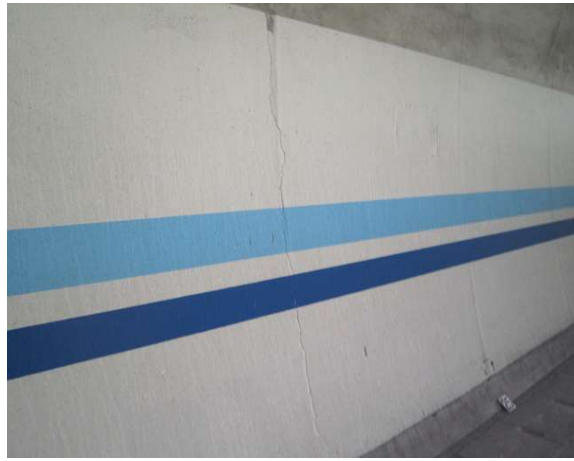
| 위 치 | S19 라이닝 콘크리트 | 위 치 | S26 라이닝 콘크리트 |

| 현 황 | 측벽부 균열 ( $C_w=0.3\text{mm}$ 미만) | 현 황 | 측벽부 균열 ( $C_w=0.3\text{mm}$ 미만) |

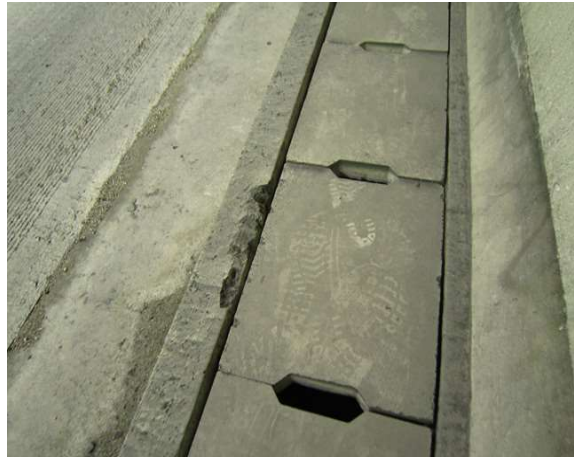
| 위 치 | S06 공동구 | 위 치 | S20 공동구 |

| 현 황 | 균열 ( $C_w=0.3\text{mm}$ 이상) | 현 황 | 파손 ( $A=0.3\text{m} \times 0.1\text{m}$ ) |

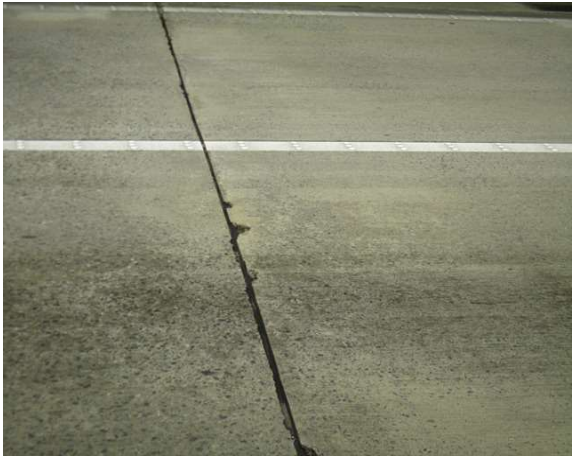
| 위 치 | S22 포장부 | 위 치 | S29 포장부 |

| 현 황 | 스폴링 ( $A=0.1\text{m} \times 0.1\text{m}$ ) | 현 황 | 라벨링 ( $A=32.0\text{m} \times 3.0\text{m}$ ) |

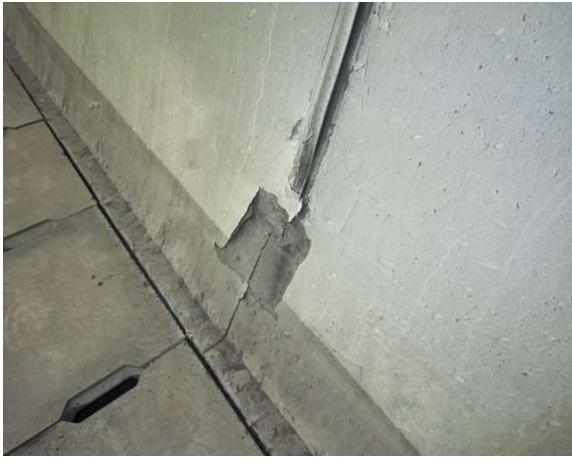
| 위 치 | J43 라이닝 콘크리트 | 위 치 | S52 라이닝 콘크리트 |

| 현 황 | 측벽부 마감재 박락 ( $A=0.2\text{m} \times 0.3\text{m}$ ) | 현 황 | 측벽부 균열 ( $C_w=0.3\text{mm}$ 이상) |

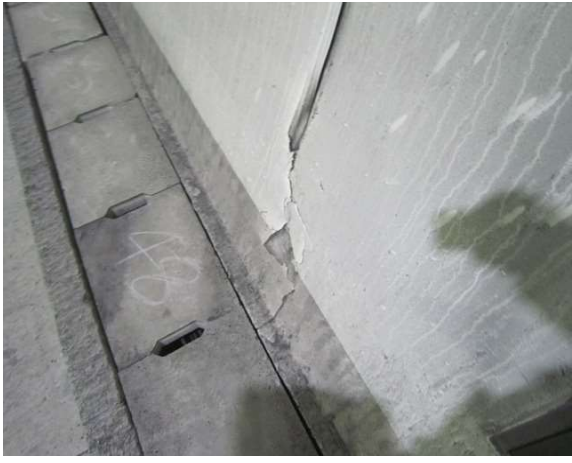
| 위 치 | S48 라이닝 콘크리트 | 위 치 | S102 라이닝 콘크리트 |

| 현 황 | 측벽부 마감재 들뜸( $A=0.2\text{m}\times0.3\text{m}$ ) | 현 황 | 측벽부 누수흔적( $A=2.5\text{m}\times0.4\text{m}$ ) |

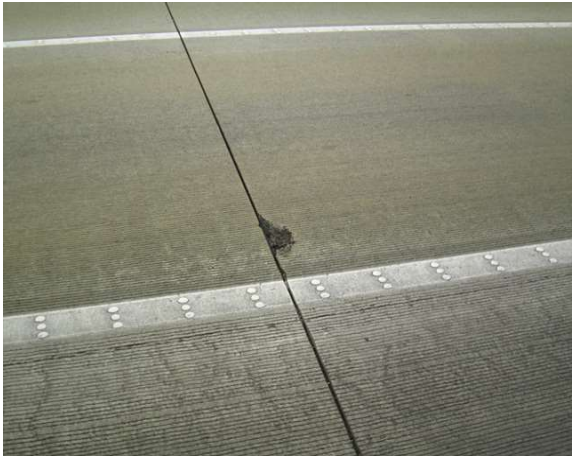
| 위 치 | S42 포장부 | 위 치 | S96 포장부 |

| 현 황 | 포장파임 ( $A=0.2\text{m} \times 0.4\text{m}$ ) | 현 황 | 균열 ( $L=6.0\text{m}$ ) |
