시설물 정기안전점검용역  
상주영천고속도로

# 상 주 영 천 고 속 도 로 시 설 물 안 전 · 하 자 점 검 및 성 능 평 가 용 역 보 고 서

## < 옹벽편 >

2021. 06

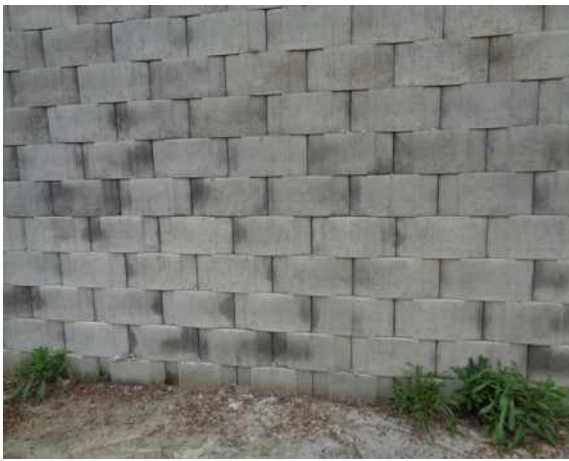
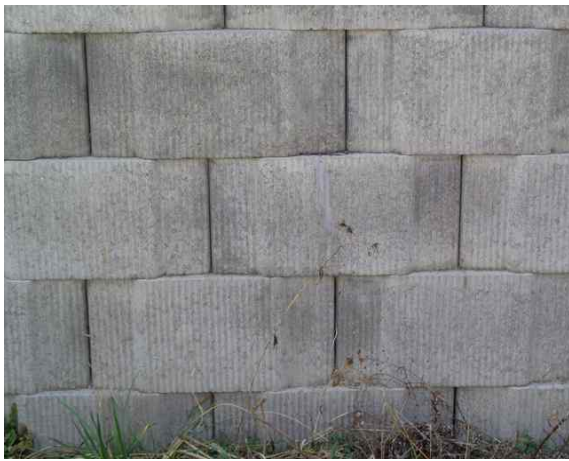
| 위 치 | S04 블럭 전면부 | 위 치 | S04 블럭 전면부 |

| 현 황 | 블럭 균열 2EA 보수 | 현 황 | 블럭 균열 2EA 보수 |

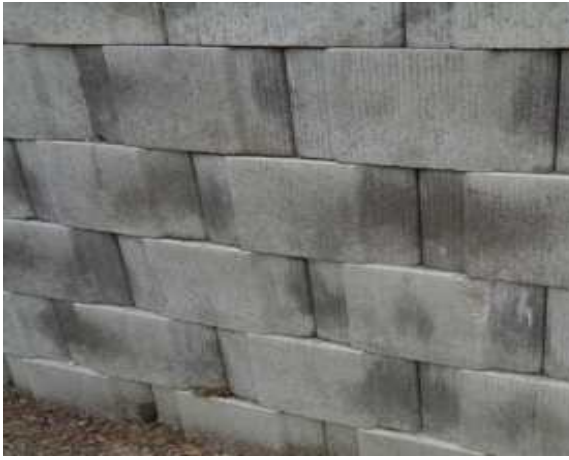
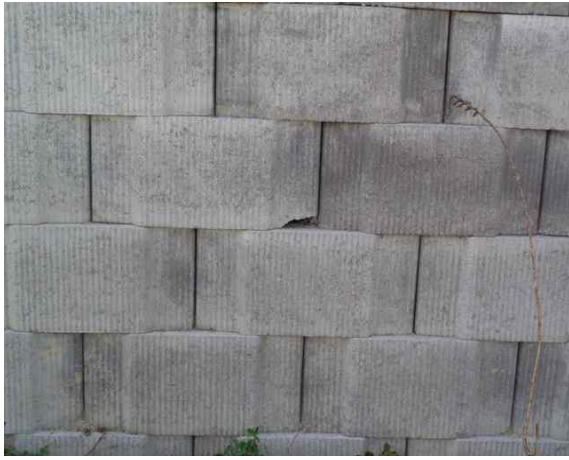
| 위 치 | S05 블럭 전면부 | 위 치 | S05 블럭 전면부 |

| 현 황 | 블럭 파손 1EA | 현 황 | 블럭 파손 1EA |

| 구 분 | 점검 결과 | 조치 필요사항 |
|---|---|---|
| 점검자 의견 | 블럭식 옹벽 03에 대한 정기안전점검결과, 블럭 전면부 일부구간에서 블럭 파손이 발생되었고 블록 균열에 대하여 보수가 실시된 것으로 조사되었다. 기 발생한 손상부의 경우 옹벽의 안전성에 영향을 미칠만한 손상은 아니나, 손상의 진전방지를 위한 보수가 필요할 것으로 판단된다. | |

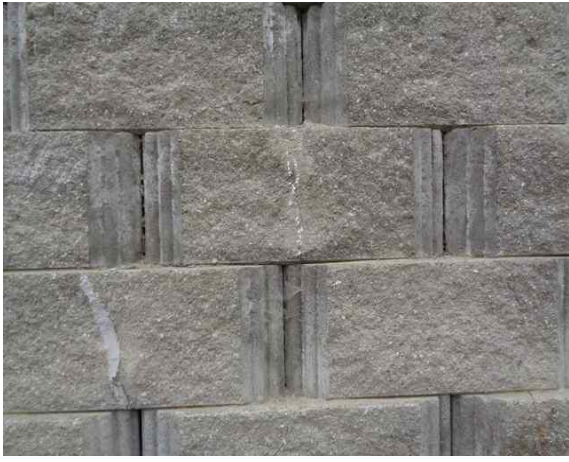
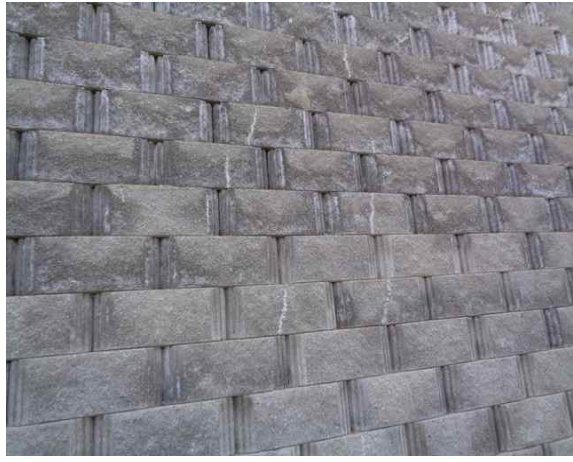
| 위 치 | S01 블럭 전면부 | 위 치 | S01 블럭 전면부 |

| 현 황 | 블럭 균열 11EA 보수 | 현 황 | 블럭 균열 11EA 보수 |

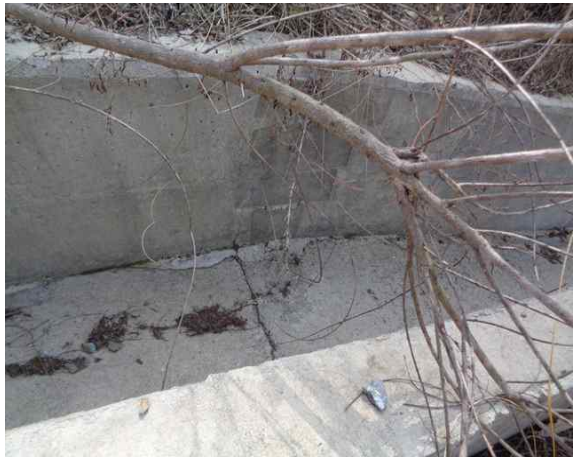
| 위 치 | S14 배수로 | 위 치 | S10~12 블럭 전면부 |

| 현 황 | 균열(L=1.0m) | 현 황 | 배부름(A=20.0m×10.0m) |

| 구 분 | 점검 결과 | 조치 필요사항 |
|---|---|---|
| 배수 시설 | · 배수로 균열 (L=2.0m, 3개소)<br>· 배수로 조인트부 실란트 파손 (L=1.0m, 1개소)<br>· 배수로 파손 (A=0.15m <sup>2</sup> , 3개소) | 균열보수<br>실란트 재설치<br>단면보수 |

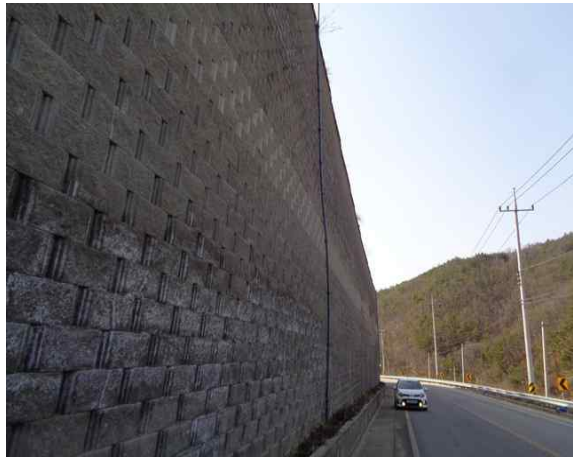
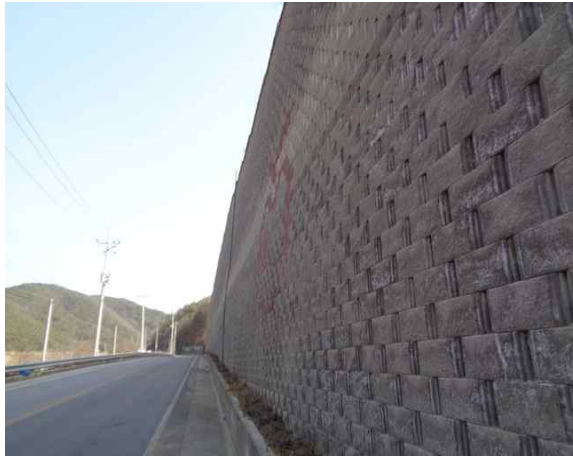
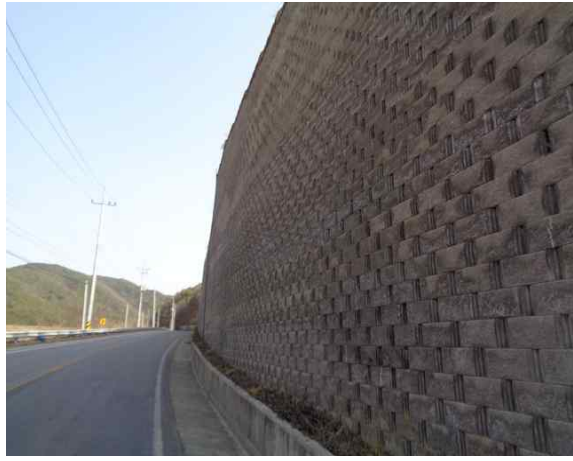
| 위 치 | S10~12 블럭 전면부 | 위 치 | S10~12 블럭 전면부 |

| 현 황 | 배부름(A=20.0m×10.0m) | 현 황 | 배부름(A=20.0m×10.0m) |

| 구 분 | 점검 결과 | 조치 필요사항 |
|---|---|---|
| 점검자 의견 | 블럭식 옹벽 04에 대한 점검결과, 블럭 전면부 배부름, 배수로 균열, 배수로 파손, 조인트 실란트 파손 등이 국부적으로 발생한 것으로 조사되었다. 기 발생한 손상부는 내구성 확보 차원의 보수가 필요할 것으로 판단된다. 특히, 배부름의 경우 주의관찰 및 계측을 통한 유지관리 후 손상의 진전시 적절한 조치를 취하는 것이 바람직할 것으로 판단된다. | |

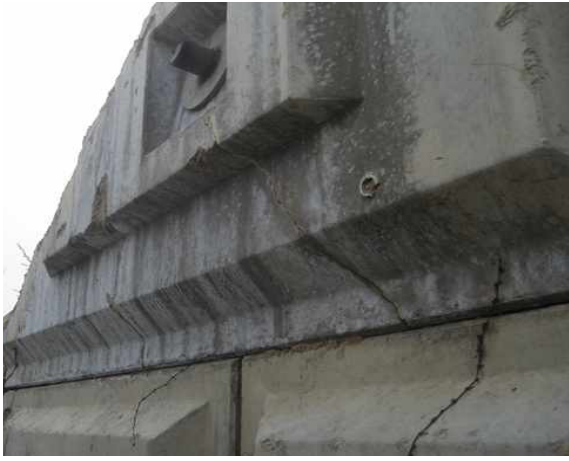
| 위 치 | S1 패널 전면부 | 위 치 | S1 패널 전면부 |

| 현 황 | 판넬 균열(L=1.0m) | 현 황 | 파손(A=0.3m×0.5m) |

| NO | 구 분 | 손상 현황 | 단 위 | 합 계 | 보수공법 | 비 고 |
|---|---|---|---|---|---|---|
| 3 | 옹벽 | 패널 전면부 균열 | m<br>(개소) | 1.0<br>(1) | 주입보수 | |

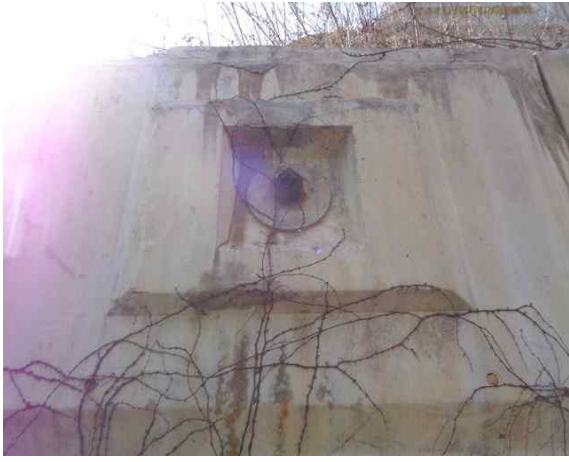
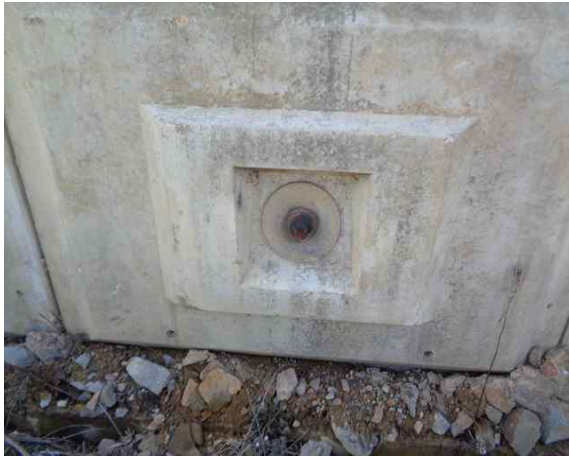
| 위 치 | S1 패널 전면부 | 위 치 | S2 패널 전면부 |

| 현 황 | 앵커캡 파손(1EA) | 현 황 | 앵커캡 파손(1EA) |

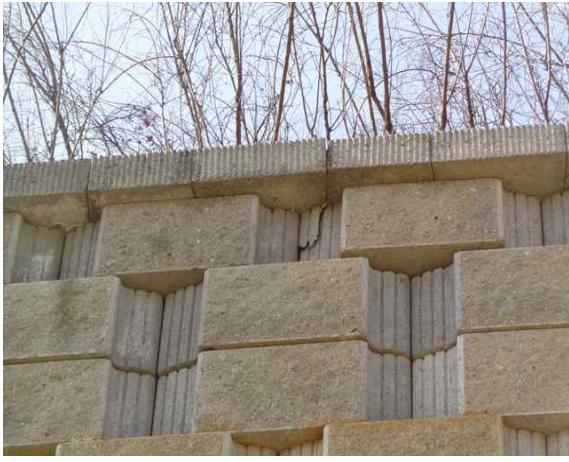
| 위 치 | S05 전면부 블럭 | 위 치 | S09 배수로 |
| 현 황 | 블럭 파손 1EA | 현 황 | 균열 (L=0.5m) |

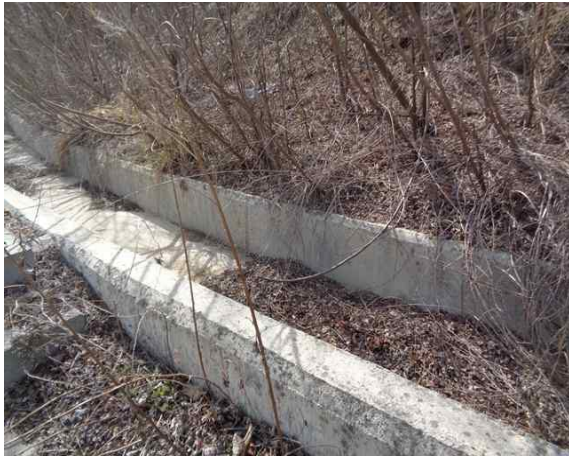
| 구 분 | 점검 결과 | 조치 필요사항 |
|---|---|---|
| 배수 시설 | · 배수로 균열 (L=1.0m, 2개소) | 균열보수 |

| NO | 구 분 | 손상 현황 | 단 위 | 합 계 | 보수공법 | 비 고 |
|---|---|---|---|---|---|---|
| 2 | 배수 시설 | 배수로 균열 | m<br>(개소) | 1.0<br>(2) | 균열보수 | |

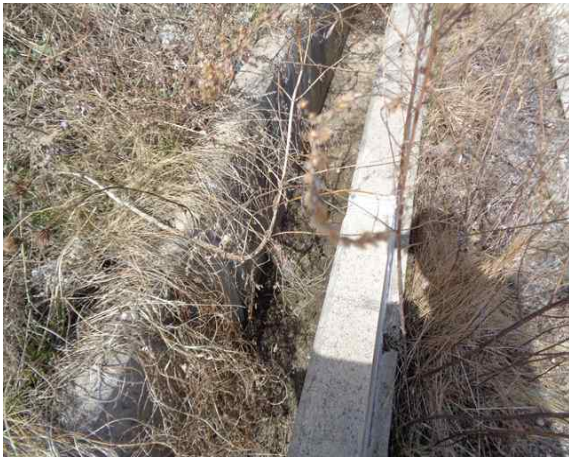
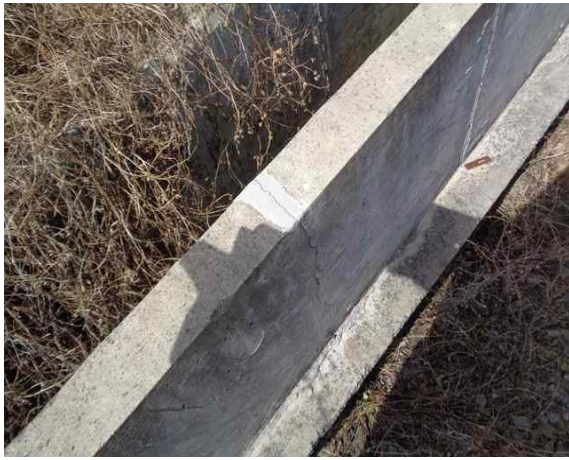
| 위 치 | S02 배수로 | 위 치 | S02 배수로 |

| 현 황 | 이격(L=1.0m) 보수 | 현 황 | 균열(L=1.0m) |

| NO | 구 분 | 손상 현황 | 단 위 | 합 계 | 보수공법 | 비 고 |
|---|---|---|---|---|---|---|
| 3 | 배수 시설 | 배수로 균열 | m<br>(개소) | 2.0<br>(2) | 균열보수 | |

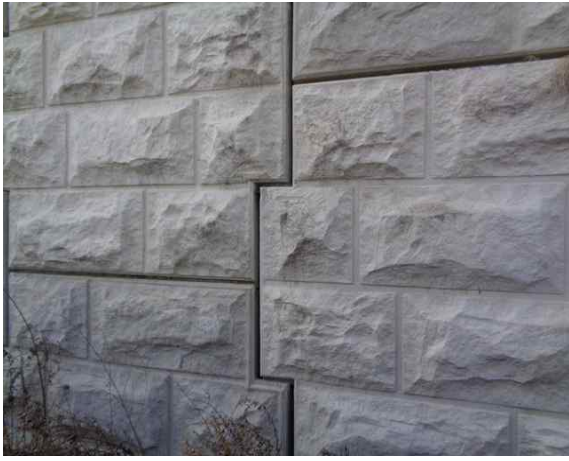
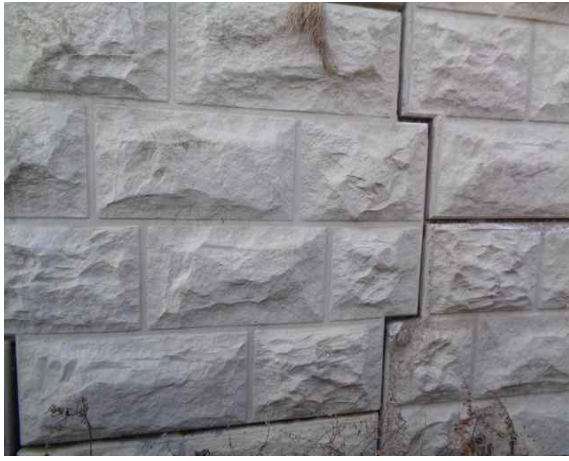
| 위 치 | S37 패널 전면부 | 위 치 | S37 패널 전면부 |

| 현 황 | 판넬 파손(A=0.1m×0.3m) 보수 | 현 황 | 판넬 파손(A=0.1m×0.3m) 보수 |

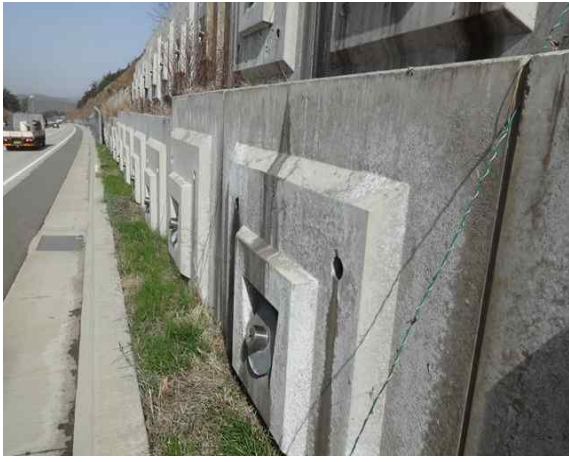
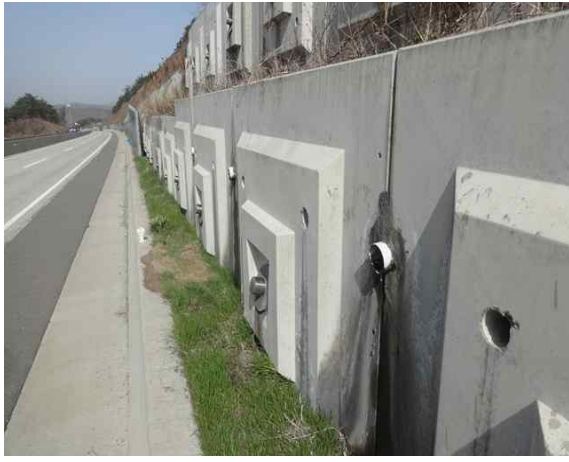
| 위 치 | S01 패널 전면부 | 위 치 | S01 패널 전면부 |

| 현 황 | 누수흔적 3EA | 현 황 | 누수흔적 2EA |

| NO | 구 분 | 손상 현황 | 단 위 | 합 계 | 보수공법 | 비 고 |
|---|---|---|---|---|---|---|
| 4 | 옹벽 | 패널 전면부 누수흔적 | —<br>(개소) | —<br>(15) | 주기적인 계측<br>및 점검 | |

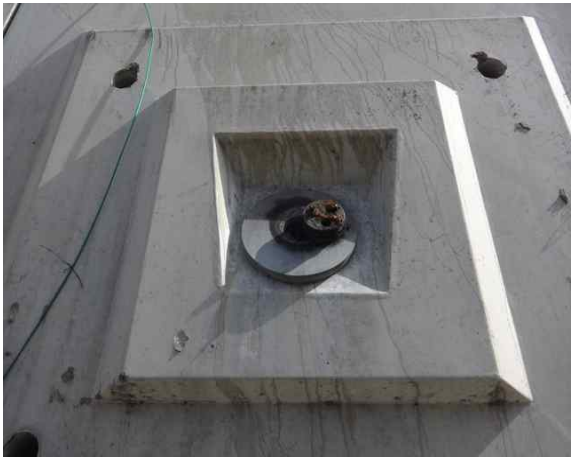
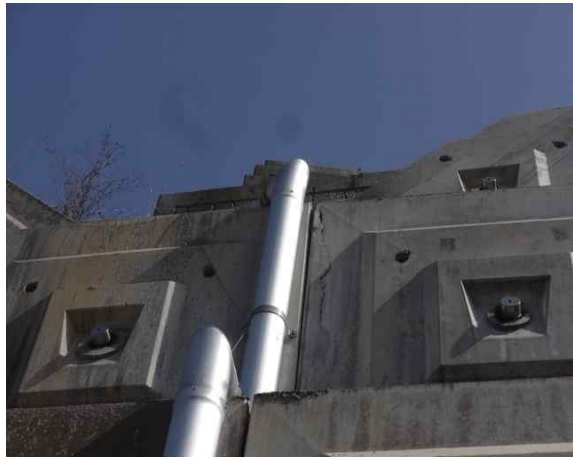
| 위 치 | S04 패널 전면부 | 위 치 | S06 패널 전면부 |
| 현 황 | 앵커캡 탈락 1EA | 현 황 | 판넬 파손 (A=0.2m×1.5m) |

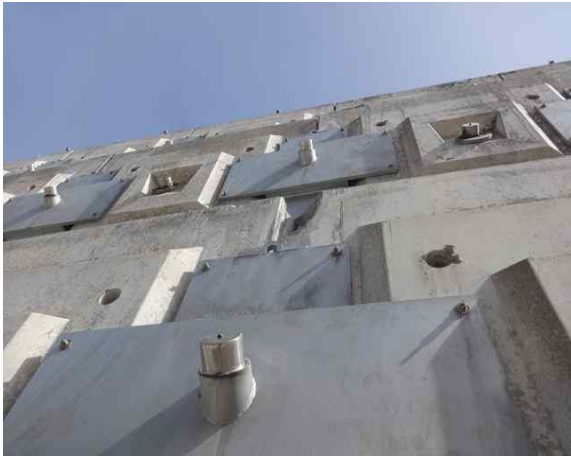
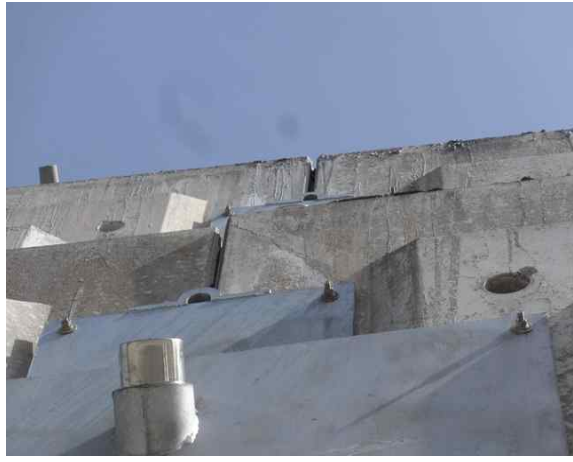
| 위 치 | S09 패널 전면부 | 위 치 | S09 패널 전면부 |

| 현 황 | 판넬 파손 (A=0.3m×0.3m) | 현 황 | 균열 (L=2.0m) |

| NO | 구 분 | 손상 현황 | 단 위 | 합 계 | 보수공법 | 비 고 |
|---|---|---|---|---|---|---|
| 1 | 옹벽 | 패널 전면부 균열 | m<br>(개소) | 8.0<br>(9) | 균열보수 | |

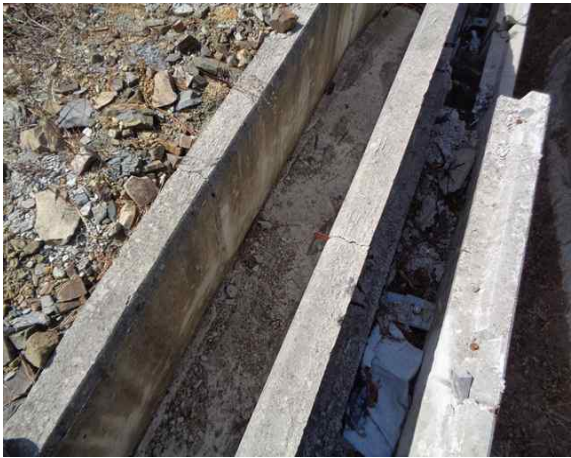
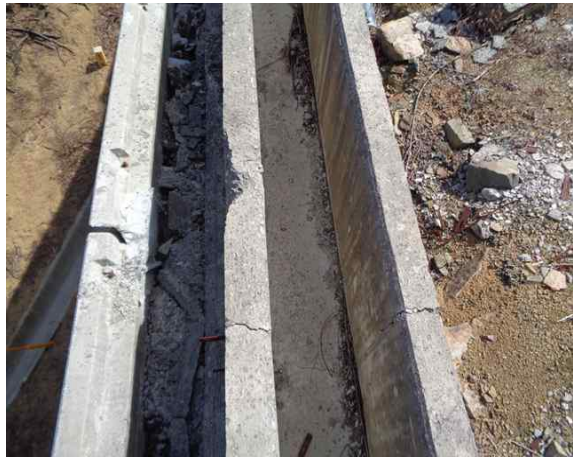
| 위 치 | S1 패널 전면부 | 위 치 | S2 배수로 |
| 현 황 | 균열(폭0.3mm이상) | 현 황 | 파손(A=0.1m×0.2m) |

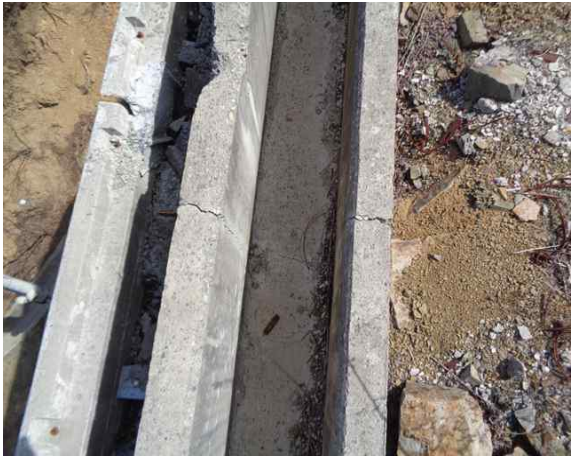
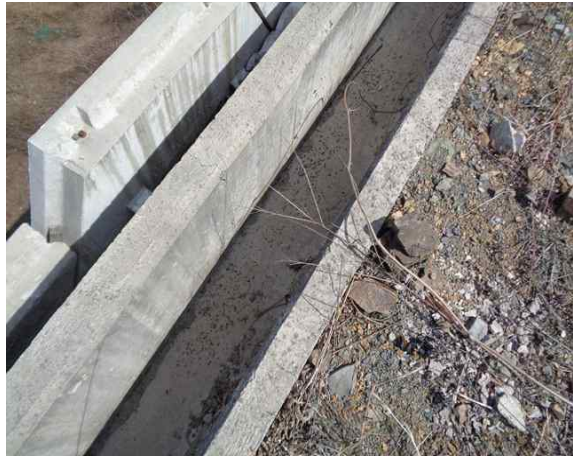
| 위 치 | S2 배수로 | 위 치 | S6 배수로 |
| 현 황 | 균열(폭0.3mm이상) | 현 황 | 균열(폭0.3mm미만) |

| 구 분 | 점검 결과 | 조치 필요사항 |
|---|---|---|
| 배수 시설 | · 배수로 균열 ( $L=3.5\text{m}$ , 4개소)<br>· 배수로 파손 ( $A=0.12\text{m}^2$ , 2개소) | 균열보수<br>단면보수 |

| NO | 구 분 | 손상 현황 | 단 위 | 합 계 | 보수공법 | 비 고 |
|---|---|---|---|---|---|---|
| 2 | 배수 시설 | 배수로 균열 | $\text{m}$<br>(개소) | 3.5<br>(4) | 균열보수 | |
