# 고성토부 보강토옹벽 안정성 확보 사례

## Case Study of Mechanically Stabilized Earth Wall for High Embankment

윤효창 | Hyo Chang Yoon | 대림산업 밀양-울산 고속국도 건설공사 제7공구 현장소장  
이상엽 | Sang Yup Lee | 한국도로공사 밀양-울산 고속국도 건설공사 제7공구 현장주감독  
김태훈 | Tae Hun Kim | 대림산업 밀양-울산 고속국도 건설공사 제7공구 공무과장

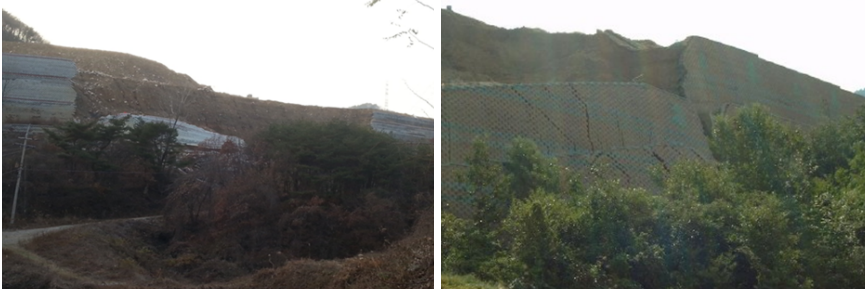
그림 2. 전체 보강토옹벽의 붕괴사례 및 발생원인

- 지반조사 및 전반활동 안정성 검토 미흡
- 뒤채움재의 규격 부적합 및 다짐 불량

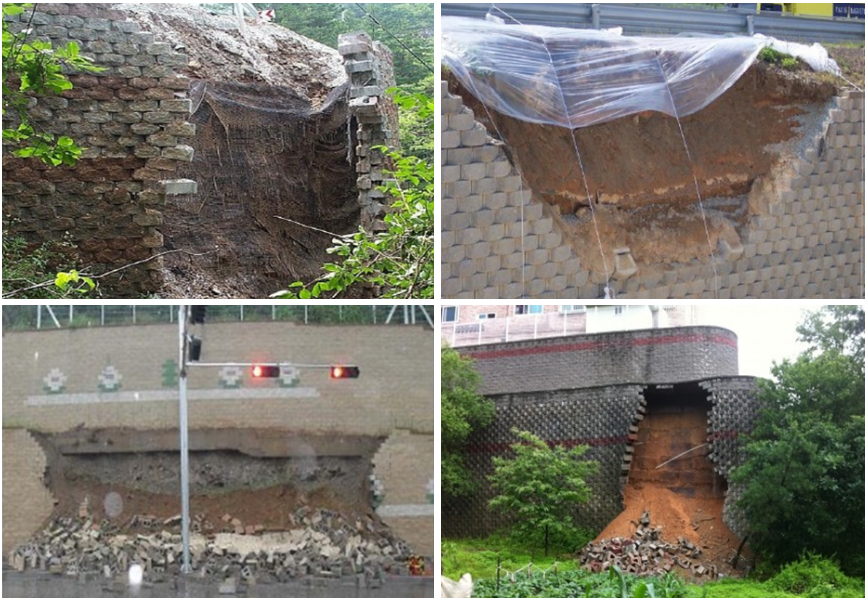
그림 3. 전체 벽체의 붕괴사례 및 발생원인

- 옹벽 배면 배수층 설계 및 시공 미흡
- 동절기 동상에 의한 보강재 연결부 파단

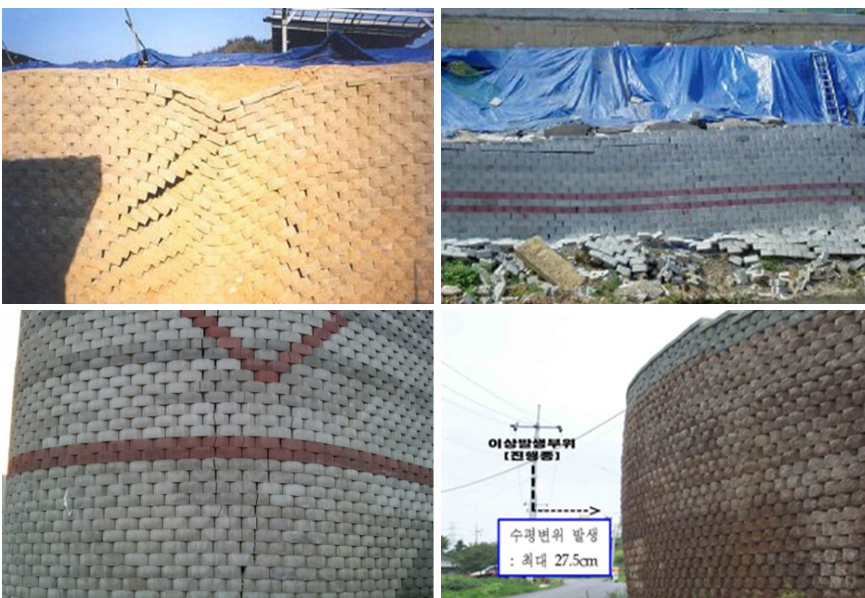
그림 4. 보강토옹벽의 침하 등 붕괴사례 및 발생원인

- 기초지반의 지지력 부족(부등침하)
- 곡면부에서 과잉 인장응력 및 불균등 토압 발생

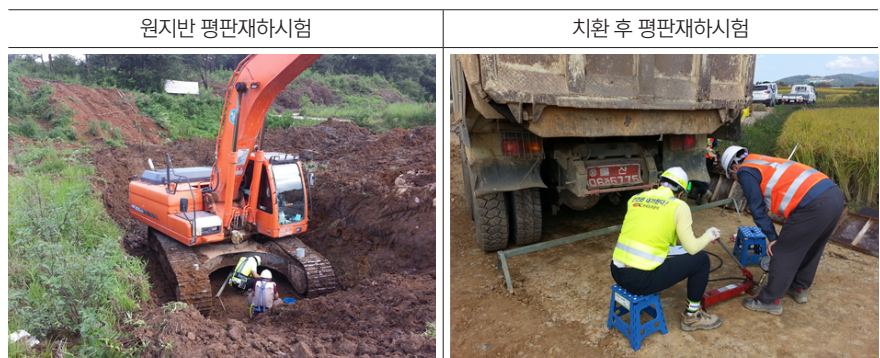
그림 8. 5호 보강토 옹벽 기초지반 치환

5호 보강토옹벽의 기초지반은 벼농사를 짓던 답구간으로 표2와 같이 표층이 2m 두께의 실트층으로 매우 연약하여 상부하중을 지지하기 위한 지지력이 부족함에 따라 한국도로공사 도로교통연구원 기술자문을 통해 표층부터 실트층 하부까지 약 2m 두께를 잡석으로 치환하고 다짐을 실시하여 표3과 같은 소정의 지지력을 확보하였다.

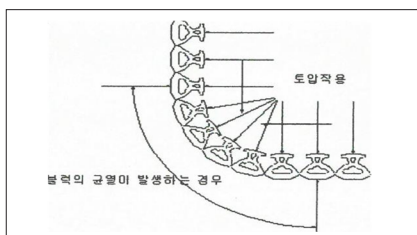
그림 12. 곡선부 보강토 변위 개요도

보강토옹벽 설계 시 작용하는 토압은 주동토압으로 주동토압이 수렴되기 까지 약간의 수평변위는 발생하게 되는데 직선구간의 경우에는 동일한 방향으로 변위가 발생하기 때문에 문제가 없지만 곡선부의 경우에는 작용방향이 달라 상대적인 변위가 발생한다. 또한 변위가 외측으로 발생할 때 평면상의 곡선반경이 커지므로 블록간의 간격(틈)이 넓어지거나 블록의 균열이 발생하게 된다.

또한 곡선부의 경우에는 그리드 포설시 배면측에 설치한 보강재가 겹치게 되어 흙과 그리드의 마찰력이 일반구간에 비해 저하될 수 있다.

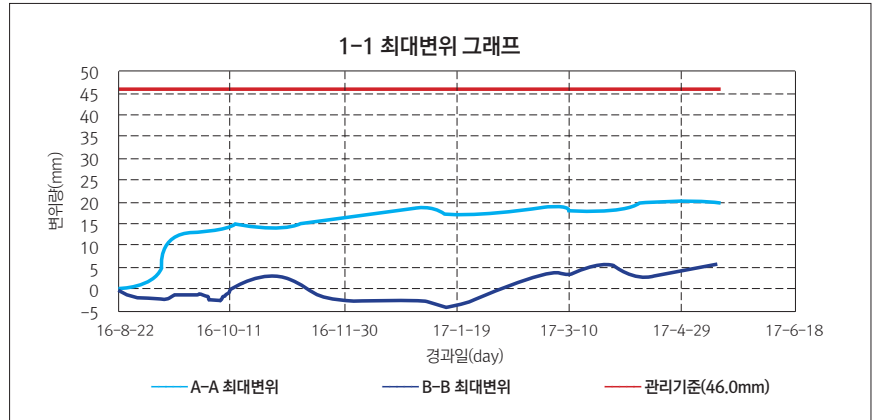
그림 17. 경사계 최대변위 그래프

그림17은 2017년 5월 15일 까지 경사계 계측 데이터를 축적하여 최대변위를 나타낸 그래프이다. 2016년 8월 22일과 10월 11일 사이에 발생한 A-A단면의 급격한 변위발생은 2016년 9월 12일 발생한 경주지진의 영향으로 판단되며, 그 이후 누적 최대변위가 12~20mm 정도로 보강토옹벽이 수렴되어 안정상태를 유지하고 있다.

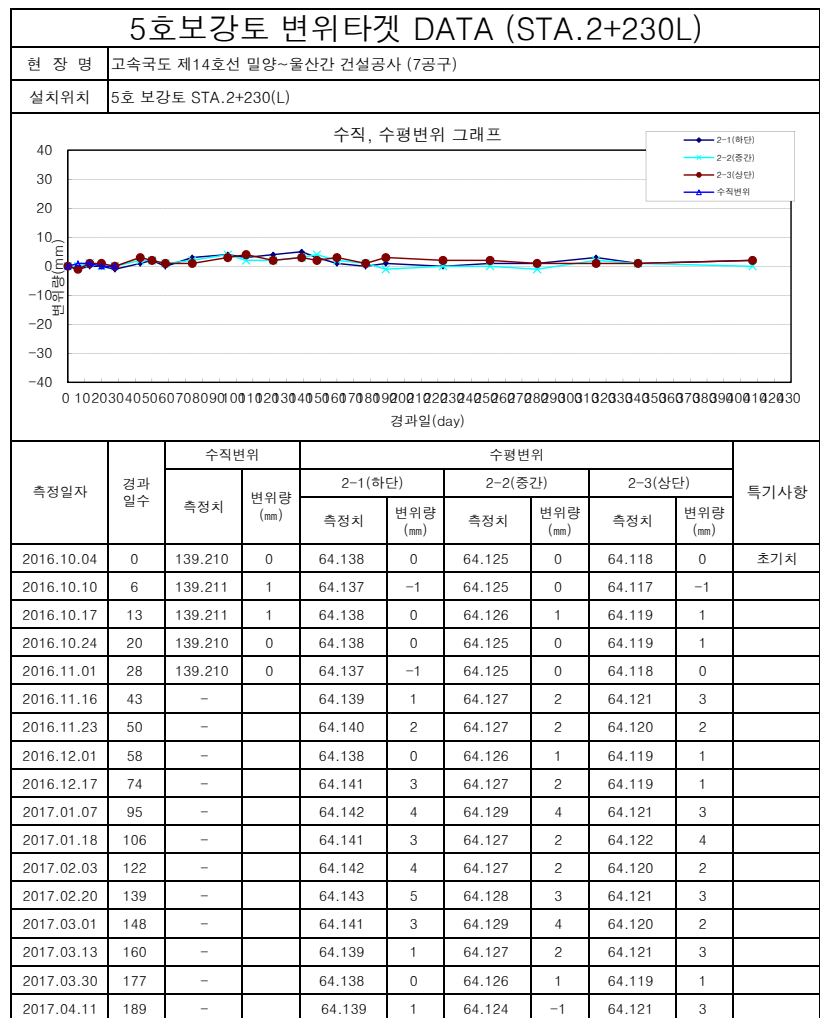
그림 18. 레벨 및 광파타켓 계측 자료

2017년 4월 11일 까지 계측결과 수직변위는 거의 발생하지 않았으며 수평변위 또한 5mm 이내로 계측되어 보강토옹벽이 수렴되어 안정상태를 유지하고 있는 것으로 판단된다.

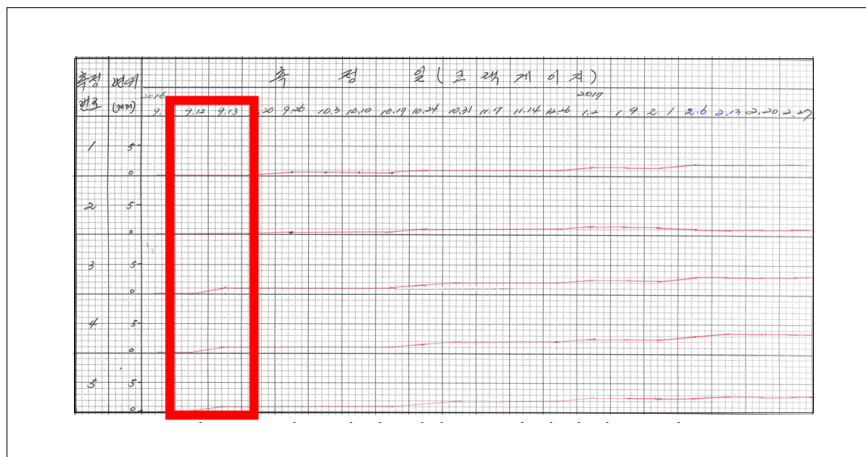
그림 19. 경주지진 전후 크랙게이지 그래프

2016년 9월 12일 발생한 경주지진의 영향으로 표7과 그림19와 같이 보강토옹벽 곡선부 등 취약구간에 블록 균열이 발생하였으나, 그 이후 추가적인 변위가 발생되지 않아 보강토옹벽이 수렴되어 안정상태를 유지하고 있는 것으로 판단된다.
