물곡2교(상, 청평방향)

| PUNDIT | | 물곡2교(상) 초음파속도 DATA | |
|---|---|---|---|
| PROJECT TITLE : | | 국도37호선 물곡2교(상) 정밀안전진단 용역 | |

## — 국도37호선 물곡2교(상) 정밀진단용역 —

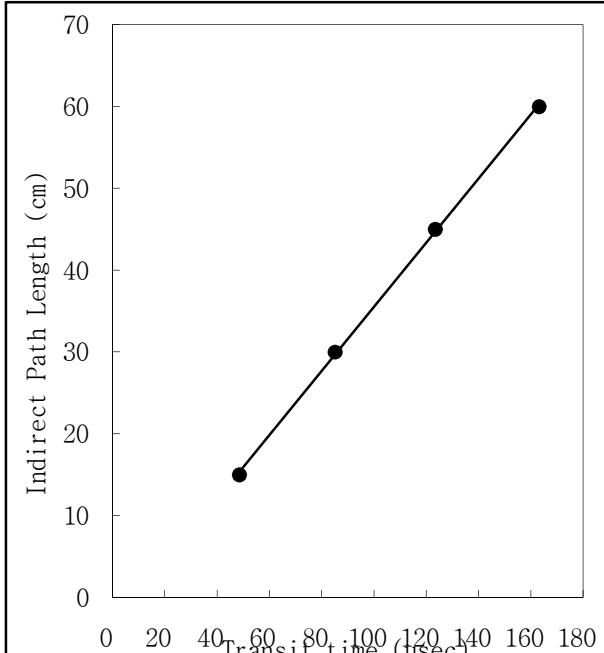
| PUNDIT | | 물곡2교(상) 초음파속도 DATA | |
|---|---|---|---|
| Y = 3.920 X - 36.923 | | Y = 3.956 X - 51.556 | |
| Vi (km/s) | 3.920 | Vi (km/s) | 3.956 |
| 일본재료학회식(F') | 29.7 | 일본재료학회식(F') | 30.1 |
| 일본건축학회식(F') | 26.0 | 일본건축학회식(F') | 26.8 |

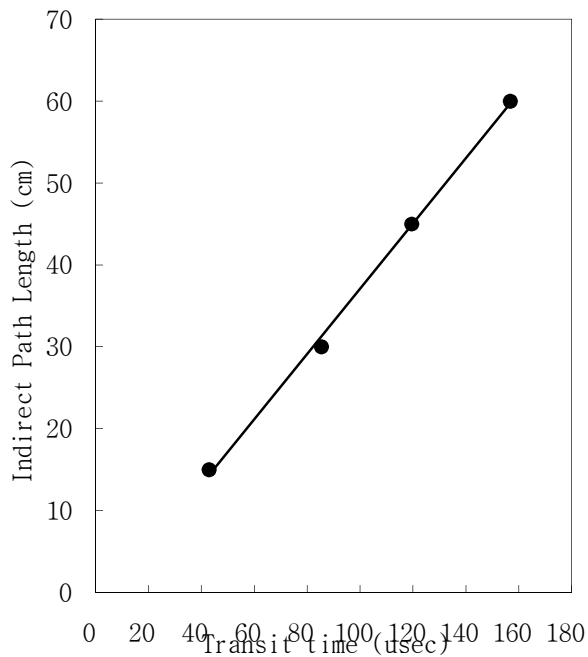
| 부 재 명 | S3 바닥판하면 | 부 재 명 | A1 교대 |

| 부 재 명 | S3 바닥판하면 | 부 재 명 | A1 교대 |
|---|---|---|---|
| $Y = 3.984 X - 27.969$ | | $Y = 3.808 X - 43.021$ | |
| 일본재료학회식(F') | 30.3 | 일본재료학회식(F') | 28.5 |
| 일본건축학회식(F') | 27.4 | 일본건축학회식(F')) | 23.5 |

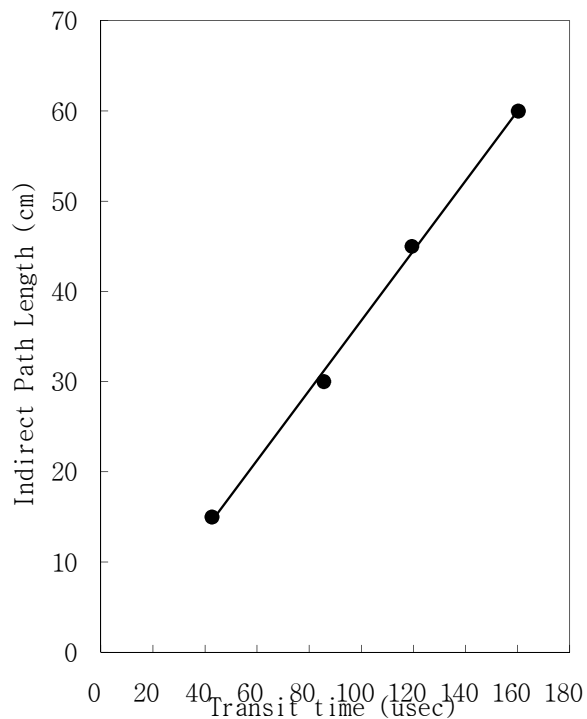
| 부 재 명 | A2 교대 | 부 재 명 | P1 교각 |

| 부 재 명 | A2 교대 | 부 재 명 | P1 교각 |
|---|---|---|---|
| $Y = 3.873 X - 20.011$ | | $Y = 3.775 X - 23.421$ | |
| 일본재료학회식(F') | 29.2 | 일본재료학회식(F') | 28.2 |
| 일본건축학회식(F') | 24.9 | 일본건축학회식(F') | 22.8 |

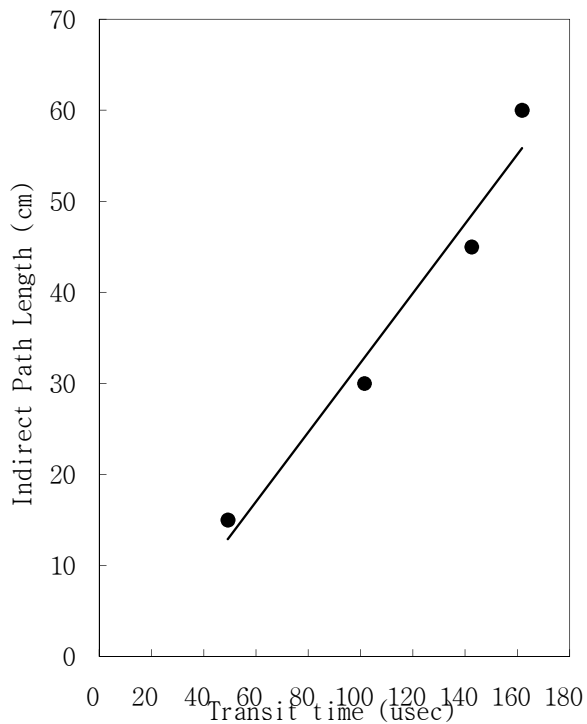
| 부 재 명 | P2 교각 | 부 재 명 | |

| 부 재 명 | P2 교각 | 부 재 명 | |
|---|---|---|---|
| $Y = 3.816 X - 59.156$ | | #DIV/0! | |
| 일본재료학회식(F') | 28.6 | 일본재료학회식(F') | #### |
| 일본건축학회식(F') | 23.7 | 일본건축학회식(F') | #### |

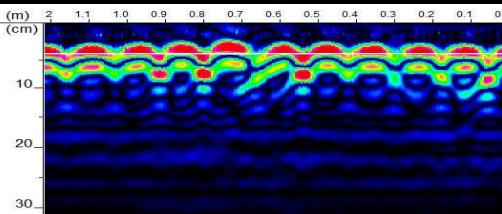
| 물곡2교(상,청평방향) 균열심도 DATA | | | | | | | | | |
|---|---|---|---|---|---|---|---|--|---|
| S2<br>바닥판하면 | 61.5 | 62.1 | 64.2 | 62.6 | | | | | |
| | 11.4 | | | 3.01 | Fixed Relative permittivity]38.0 Sensitivity]3-1 shallow HSJ395A | | | | |
