## 제 3 장 현장조사 및 시험

본 과업 대상교량인 물곡2교(상, 청평방향)는 국도37호선 상 경기도 가평군 상면 울길리에 위치하고 있으며, 2010년 12월에 준공되어 약 10년 정도의 공용기간이 경과한 상태이며, 주행 2차로 교량이다.

본 교량의 제원은 총연장 150.0m(47.5m+55.0m+47.5m) 총 폭 10.49m인 교량이며, 상부구조는 3경간 연속 Steel Box Girder 형식으로서, 하부구조의 교대는 역T형(2기), 교각은 T형(2기) 구조이고 기초는 교대, 교각은 직접기초로 시공되어 있다.

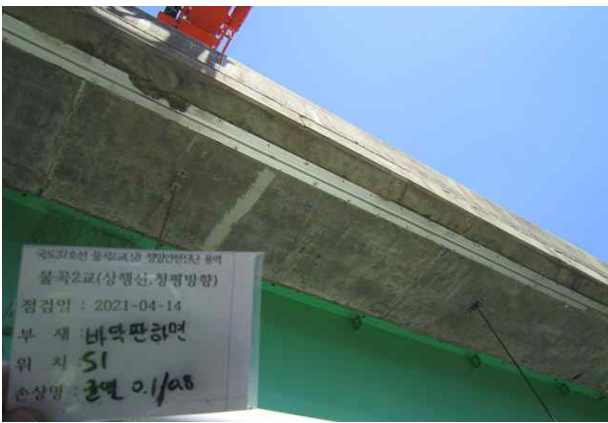
- 바닥판하면 현장조사 결과, 균열(0.3mm미만)이 조사되었으며, 일부구간 보수가 실시되었다.

| S1 균열(0.1mm/0.8m) | S2 바닥판하면 균열(0.1mm/0.8m) |

- 바닥판하면의 발생된 폭 0.3mm미만의 균열은 캔틸레버부에 발생한 손상으로 시공초기 건조수축 및 온도변화에 의해 발생된 것으로 판단되며, 주의관찰 후 표면처리보수를 실시하는 것이 유지관리에 효율적일 것으로 판단된다.

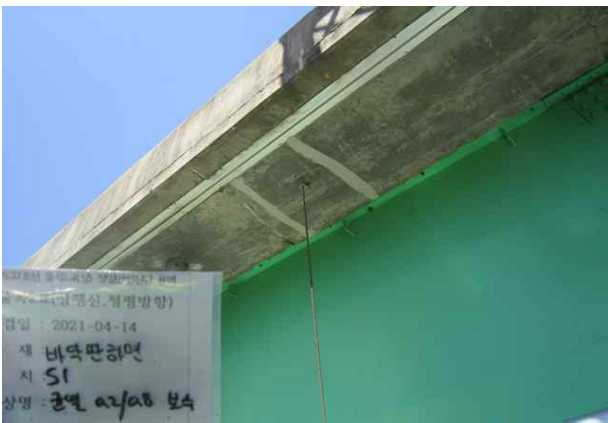
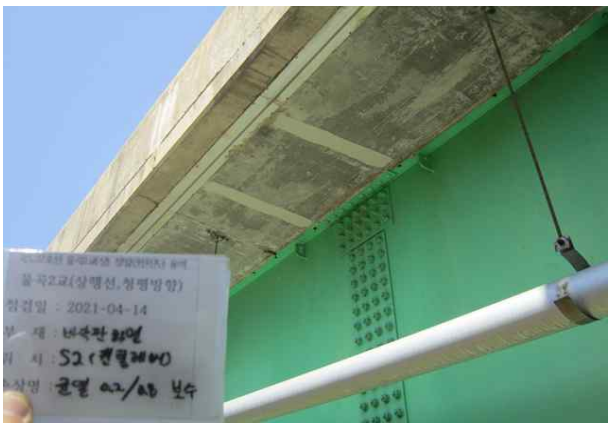
| S1 균열 보수 | S2 균열 보수 |

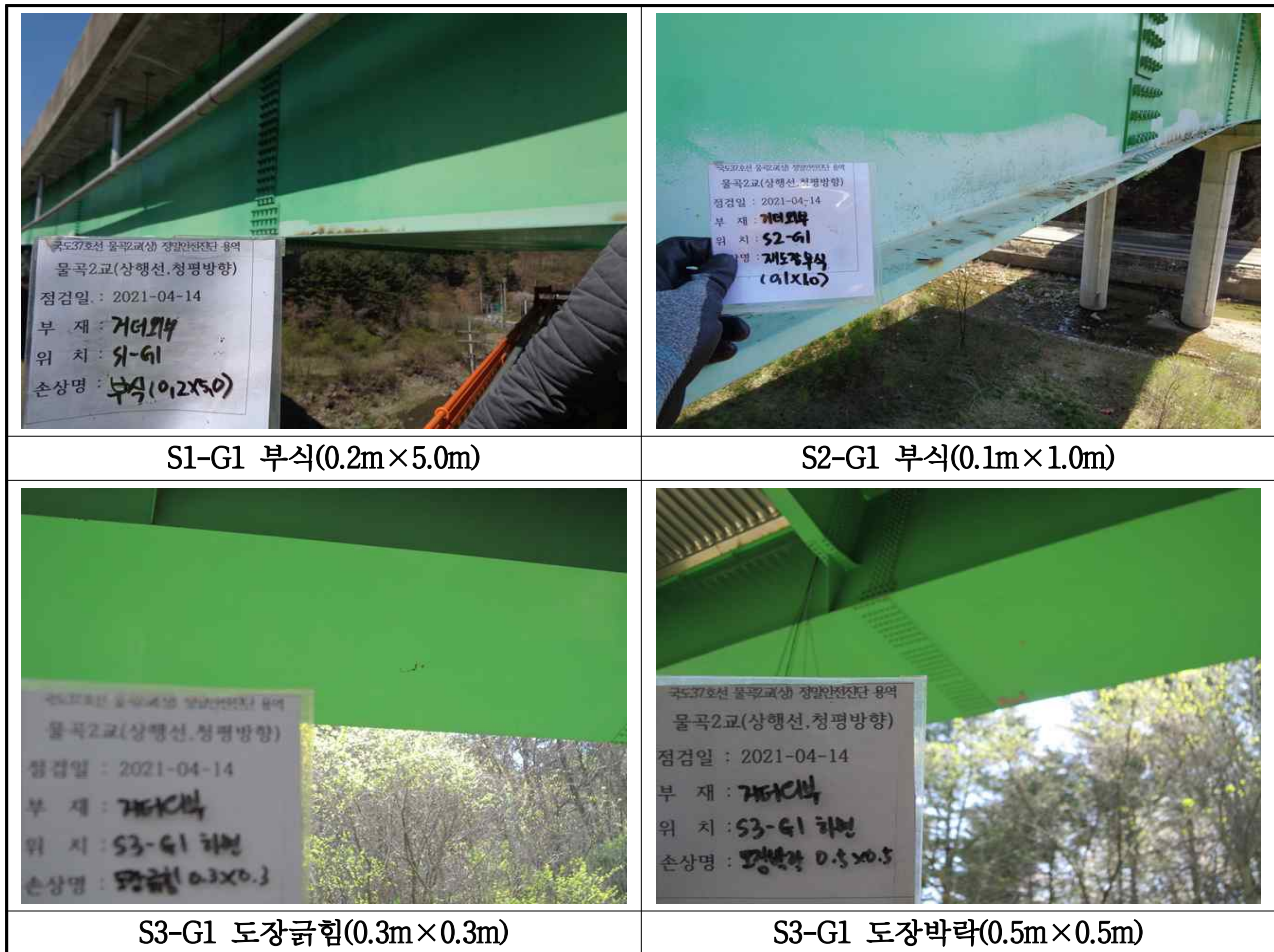
【사진 3.5】 거더 외부 손상현황

- 거더 외부에 대한 현장조사 결과 안전성에 영향을 미칠만한 손상은 조사되지 않았으며, 경미한 도장박리 및 박락, 강재부식이 발생하였다.

- 거더 내부에 발생된 우수유입 및 체수혼적은 현장이음부 틈새에 실런트 주입 이전에 발생된 손상이며 현재 셀링보수가 실시되었다. 우수 유입시 일부 토사도 함께 유입되어 있으므로 청소가 요구된다.
- 거더 외부에 발생된 도장박리·박락 도장 공사전 전처리미흡, 부착력 감소, 공용기간 증가에 따른 도장 노후화, 우수접촉 등에 의한 것으로 판단되며 주의관찰 후 진전시 면처리 후 부분 재도장 보수가 요구된다.

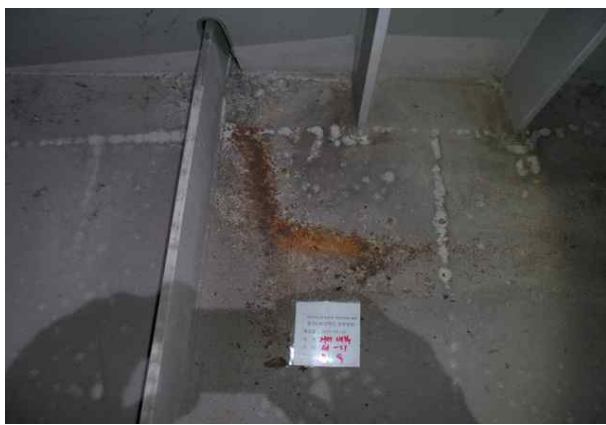
S1-G1 부식(0.1m×0.5m)

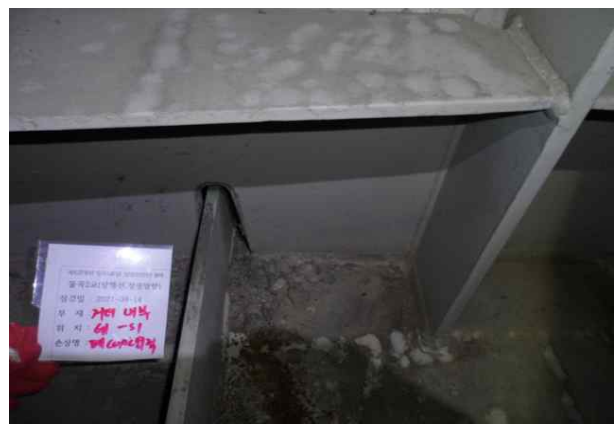
S1-G1 이물질적치

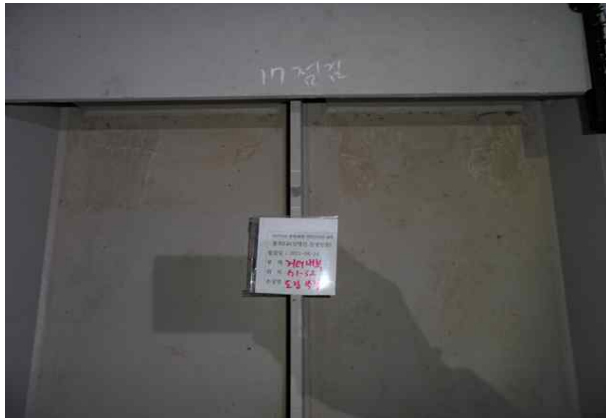
S2-G1 도장박락(0.1m×0.1m)

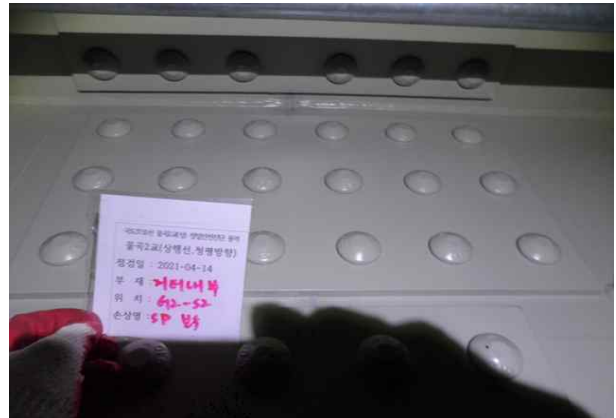
S2-G2 쉘링 보수

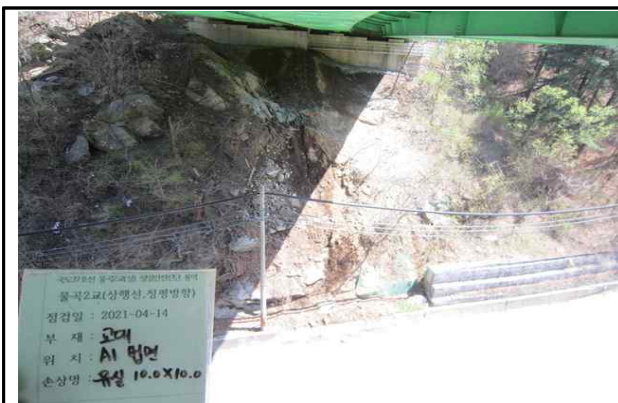
A1 범면 유실

- 균열 및 망상균열, 재료분리 등에 대해 전구간 보수를 실시하였고, 보수부는 양호한 상태이다. 금회 조사시 교대 법면 유실 및 침하가 조사되었다.
- 조사된 법면 유실부는 물곡2교 하행선 배수관으로부터 흘러나온 우수에 의한 것으로 판단되며 배수관 하부에 유도배수시설 설치가 필요할 것으로 판단된다.

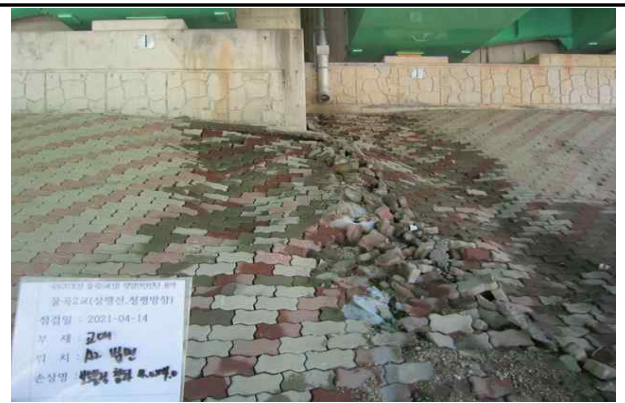
A2 범면 블록 침하

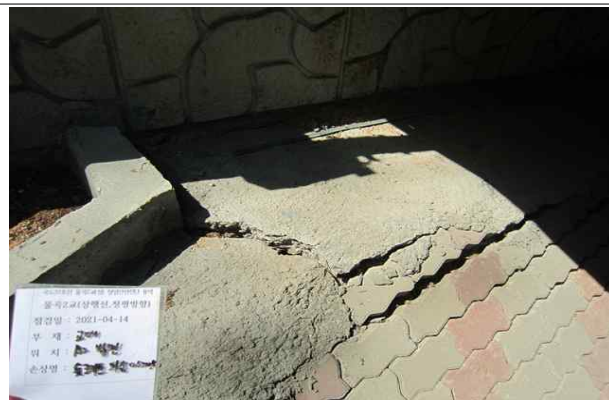
A2 범면 파손(0.5m×0.5m)

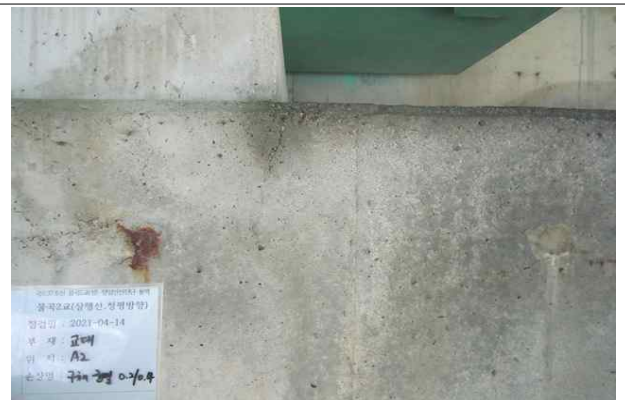
A2 균열(폭 0.3mm미만)

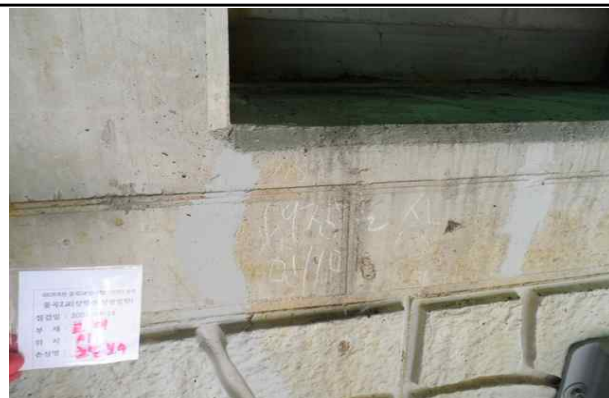
A1 균열 보수

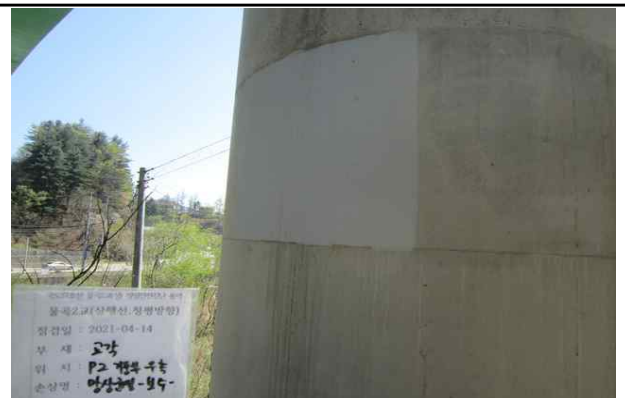
P2 기둥부 망상균열 보수

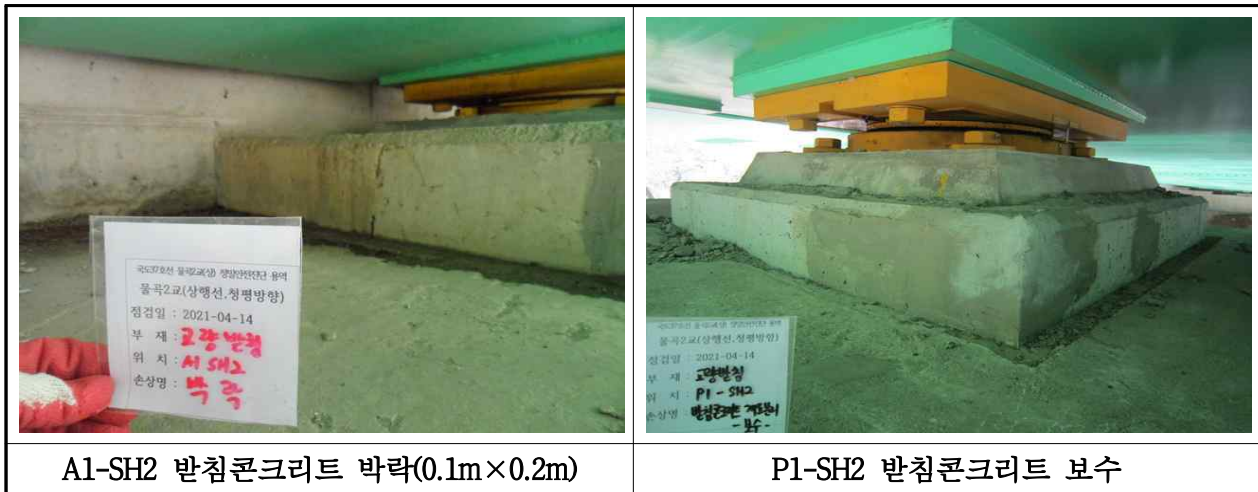
【사진 3.12】교량받침 손상현황

- 현장조사 결과 기능장애 또는 기능저하를 유발할 손상은 발생하지 않은 상태로, 경미한 받침콘크리트 박락이 조사되었다.

- 받침콘크리트 보수부는 전반적으로 양호한 상태이며, 금회 조사된 박락은 기존 손상 누락으로 초기 시공시 충격에 의해 발생한 손상으로 판단되며, 단면보수가 필요하다.

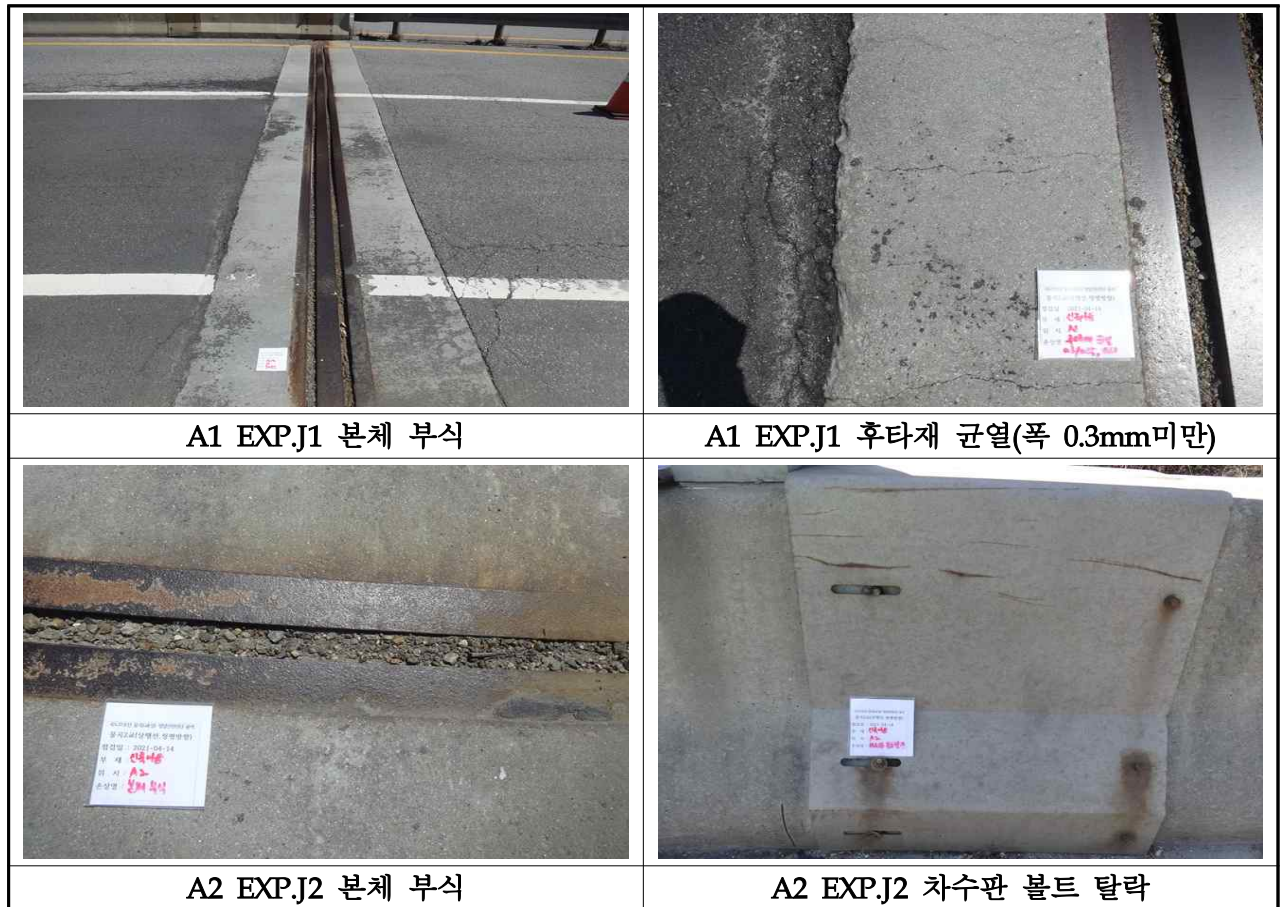
【사진 3.16】 신축이음장치 손상현황

- 조사 결과 본체 부식 및 토사퇴적, 후타재 균열(0.3mm미만) 등의 손상이 조사되었다.

- 신축이음 본체에서는 차량통행으로 인한 분산먼지 등에 의한 이물질퇴적이 조사되어 청소가 필요하며, 신축부 부식 손상은 현재 신축작용에 문제는 없는 상태로서 주의관찰을 통한 유지관리가 필요하다.
- 후타재에 조사된 폭 0.3mm미만 균열은 건조수축 및 차량반복하중에 의하여 발생한 것으로 즉각보수보다는 주의관찰 후 진전시 표면보수를 실시하는 것이 바람직 할 것으로 판단된다.

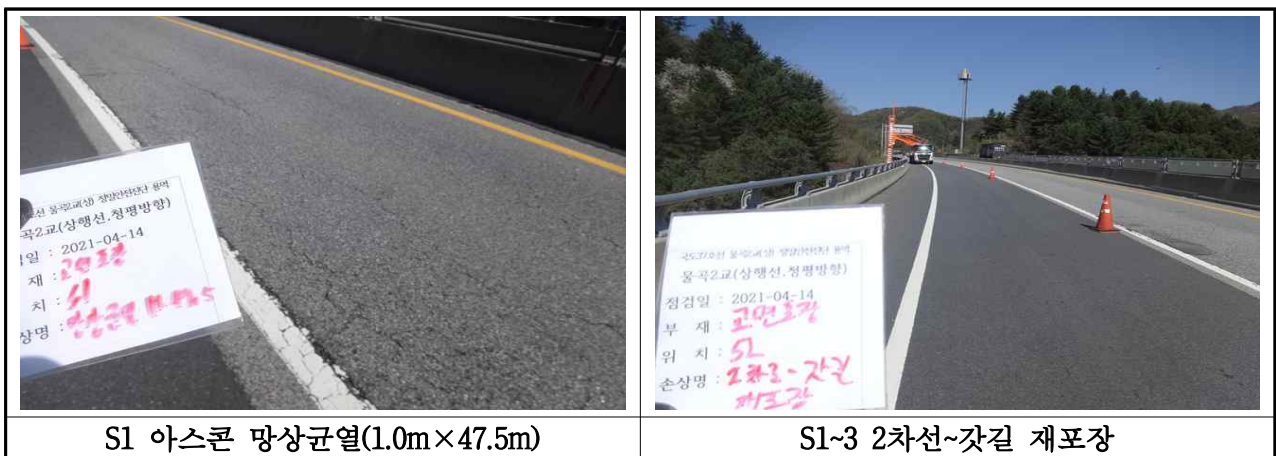
【사진 3.19】 교면포장 손상현황

- 조사결과 2차로~갓길에 재포장이 실시되었고, 기존 손상인 아스콘 망상균열이 조사되었다.

- 교면포장에 실시한 2차선~갓길 재포장은 양호한 상태이며, 1차선 아스콘 균열은 망상균열 형태로 진전된 것이 조사되었다. 이는 장기공용에 의한 열화로 아스콘 재포장 등의 보수가 필요하다.

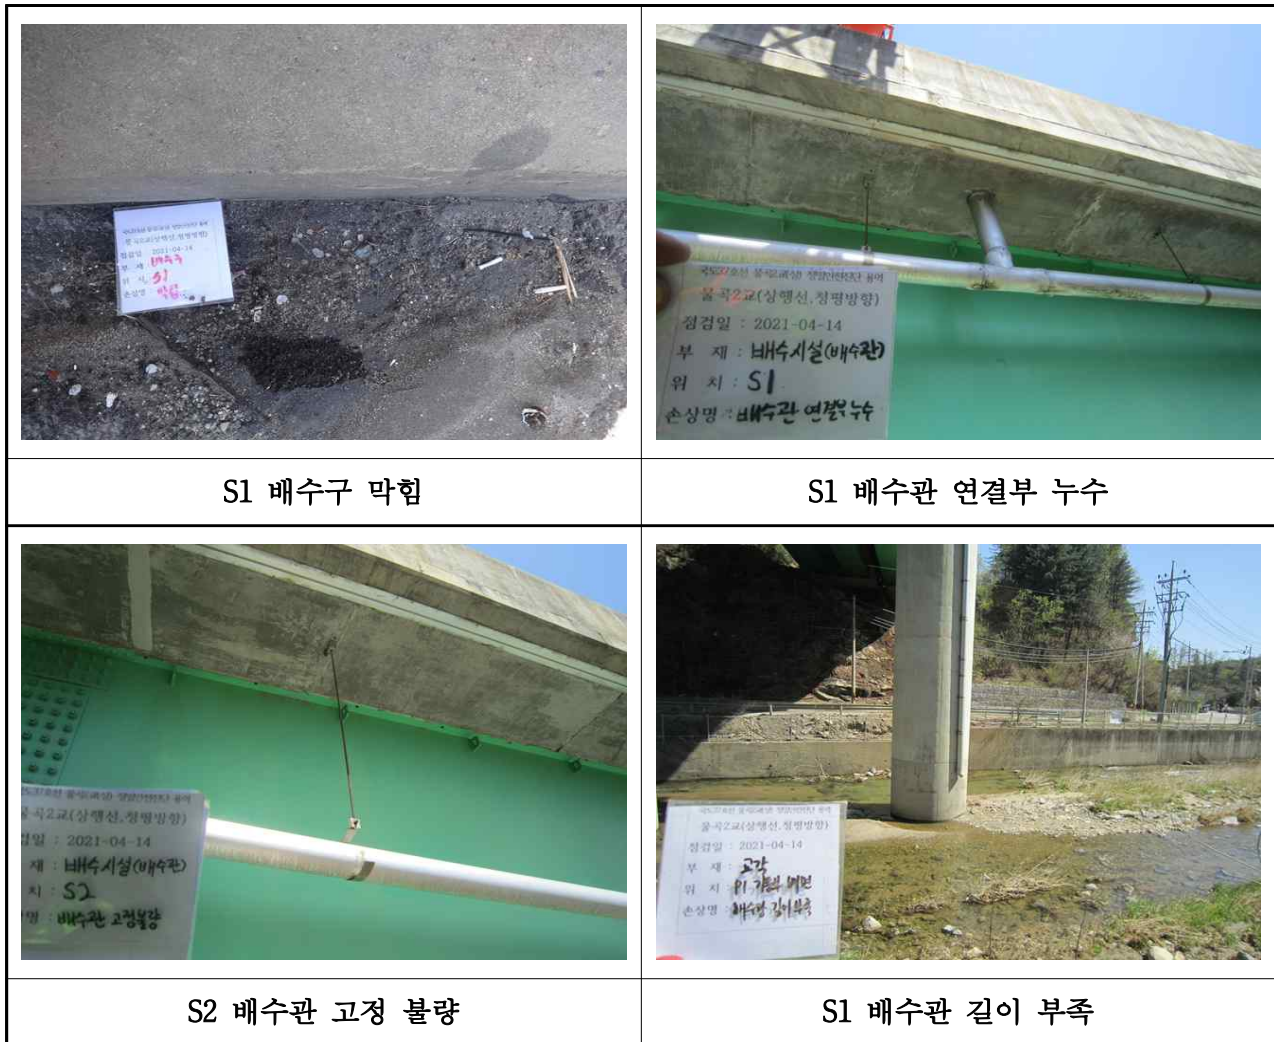
【사진 3.21】 배수시설 손상현황

- 현장조사 결과, 배수구 막힘, 연결부 누수, 배수관 고정불량 및 길이부족 등의 손상이 조사되었다.

- 배수구 막힘은 전구간에 걸쳐 발생한 손상으로, 공용 중 반복적인 통행차량에 의한 토사퇴적으로 이는 우천시 체수를 유발하여 차량 주행성 및 사용성에 문제가 될수 있으므로 주기적인 배수구 청소가 필요한 상태이다. 배수관 연결부 누수 및 고정불량, 길이부족은 유지관리 차원에서 정비 등의 조치가 필요하다.

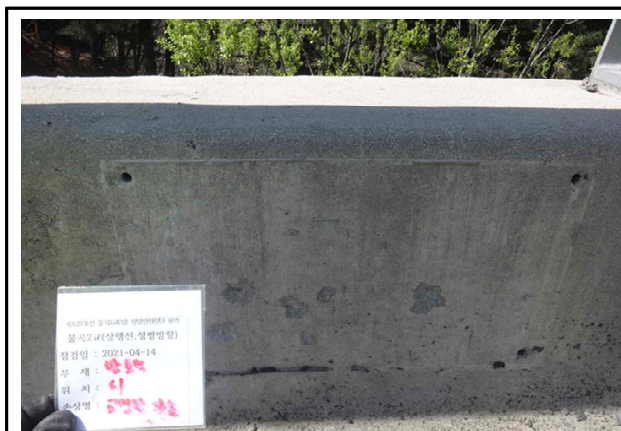
S1 교명판 유실

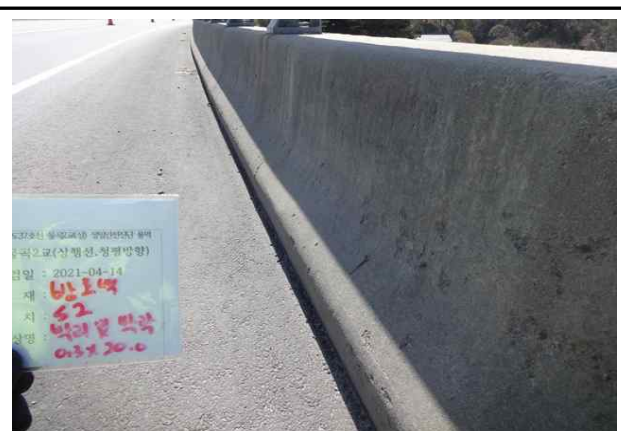
S2 박리 및 박락

- 방호벽은 구조물의 공용기간 증가와 외부 충격, 제설제에 의한 열화 등의 원인으로 손상이 발생한 것으로 판단되며, 단면보수 및 주입보수, 백태보수 등의 보수가 필요하며, 강재난간의 경우 굽힘은 주의관찰 하는 유지관리가 효율적이나 변형은 외부충격으로 발생한 상태로 현재 강재난간의 역할 수행이 어려울 것으로 판단되므로 교체시공이 필요하다. 그 외의 손상에 대해서는 유지관찰을 실시하는 것이 적절할 것으로 판단된다.

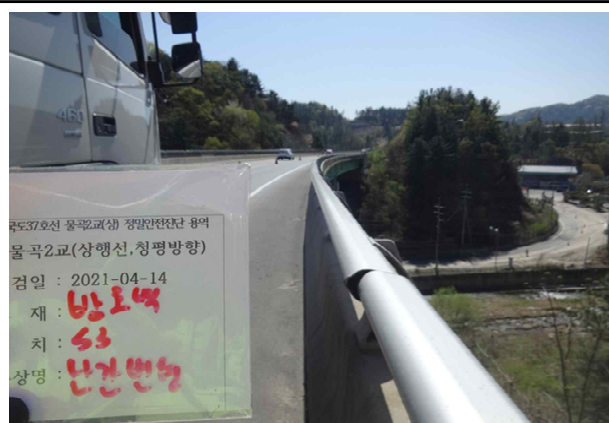
S3 강재 난간 변형

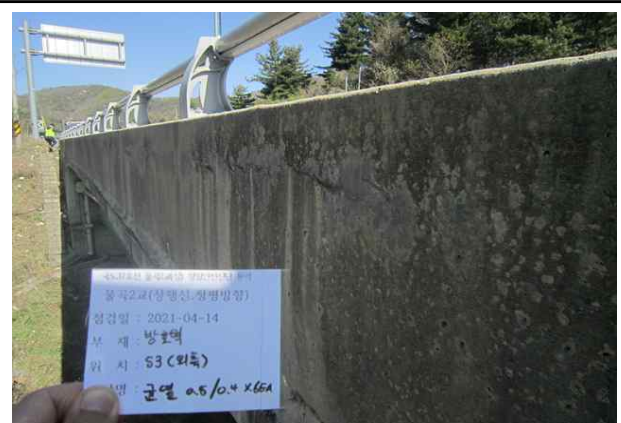
S3 외측 균열 (폭 0.3mm이상)

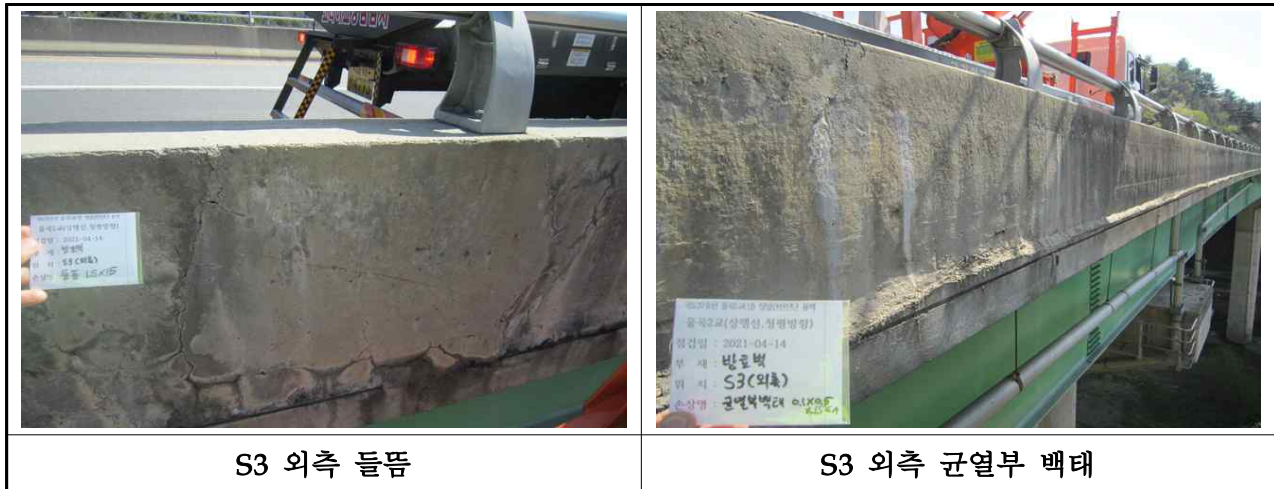
【사진 3.23】 방호벽 및 중앙분리대 손상현황(계속)

- 조사 결과 기 손상인 박리 및 박락, 난간 굽힘, 변형, 교명판 파손, 반사판 파손이 확인되었고, 일부 균열 및 백태 등의 손상이 신규 조사되었다.
