## 제 9 장 종합결론 및 건의사항

본 과업 대상교량인 물곡2교(상, 청평방향)는 국도37호선 경기도 가평군 상면 읍길리에 위치하고 있다.

본 교량의 준공연도는 2010년 12월이며, 설계차량하중은 DB-24의 Steel Box Girder교로서 총연장 150.0m, 차로수는 2차선이며, 폭원은 10.49m이다. 양방향 하부구조 교각은 T형이며, 교대는 역T형, 기초는 직접기초로 조사되었다.

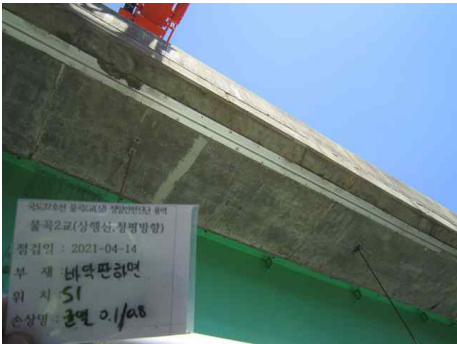
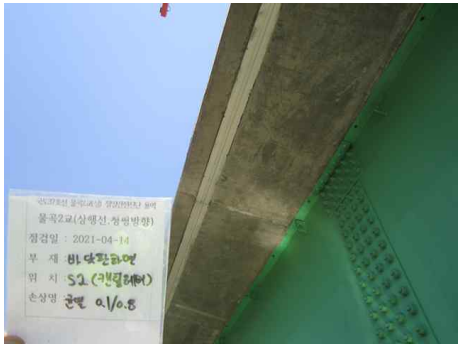
- 바닥판하면의 기 손상인 0.3mm미만 균열이 조사되었고, 일부 구간 보수가 실시되었다, 0.3mm미만 균열은 기존 점검시 누락된 손상으로 판단되며, 기 손상부는 시공초기 건조 수축에 의해 발생한 균열로 지속적인 관찰 후 진전시 표면처리 등의 조치가 필요하다.

| 점 검 부 위 | | 점 검 항 목 |
|---|---|---|
| | <균열(cw=0.3mm미만)> | <균열(cw=0.3mm미만)> |

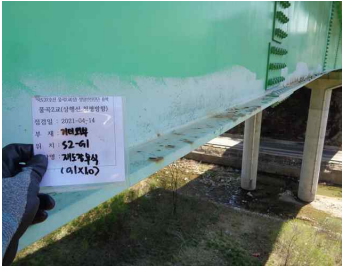
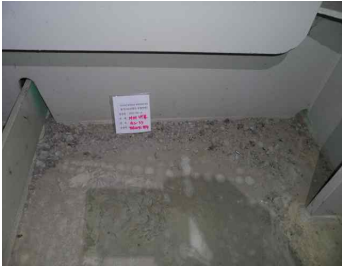
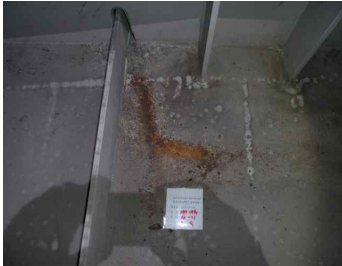
- 거더내부에 도장박리, 박락, 부식, 토사 및 이물질퇴적 등의 손상이 조사되었고, 썰링 보수가 실시된 것이 확인되었다. 거더외부 기존 손상인 도장 박리, 박락, 굽힘, 부식 등의 손상이 조사되었고, 일부 구간에서 도장손상이 신규 조사되었다. 발생한 도장손상(도장박리, 박락, 부식 등)은 시공미흡 및 외부충격에 의한 손상으로 지속적인 관찰 후 진전시 재도장이 필요하며, 거더내부에 발생한 스프라이스부를 통한 우수유입은 청소 등의 정비가 필요하다. 이물질퇴적은 정비 등의 조치가 요구된다.

| 점 검 부 위 | 점 검 항 목 |
|---|---|
| 주요<br>손상 | <div style="display: flex; justify-content: space-around; align-items: flex-end;"> <div style="text-align: center;"> <p>&lt;거더 외부 강재부식&gt;</p> </div> <div style="text-align: center;"> <p>&lt;거더 내부 이물질퇴적&gt;</p> </div> <div style="text-align: center;"> <p>&lt;거더 내부 부식&gt;</p> </div> </div> |

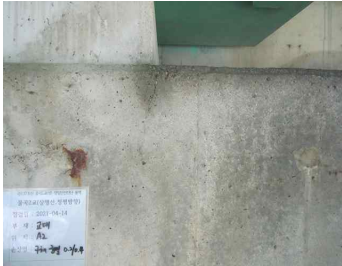
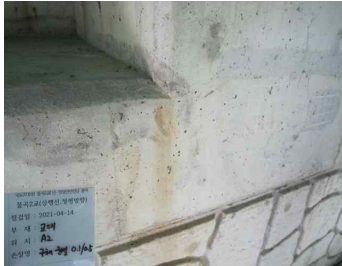
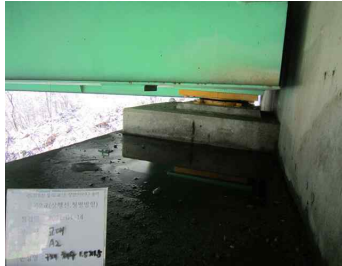
- 하부구조의 0.3mm미만 균열 일부 보수 및 망상균열 보수재 들뜸, 재료분리가 전구간 보수되었다, 정밀조사로 인한 체수, 법면 파손, 균열, 침하 등의 손상이 조사되었다, 균열의 경우 시공초기 건조수축에 의한 비구조적 균열로 추정되나, 하자보수 만료전 표면처리 등의 보수가 필요하며, 확인된 법면 파손 및 균열은 주의관찰이 요구된다. 발생한 법면 블록침하, 법면유실의 경우 하행선 교대 배수관에서 흘러나온 우수에 의한 손상으로 유도 배수관 설치 등의 유지관리가 필요하며, 손상부는 주의관찰이 요구된다.

| 점 검 부 위 | | 점 검 항 목 |
|---|---|---|
| 주요<br>손상 | <p>&lt;교대 균열&gt;                      &lt;교대 균열&gt;                      &lt;교대 두부 채수&gt;</p> | |

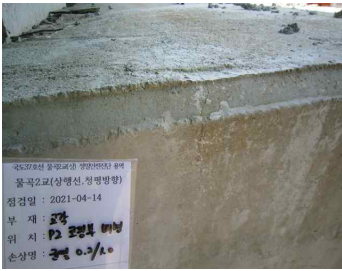
| 점 검 부 위 | | 점 검 항 목 |
|---|---|---|
| 주<br>요<br>손<br>상 | <p>〈교각 코핑부 균열〉</p> | |

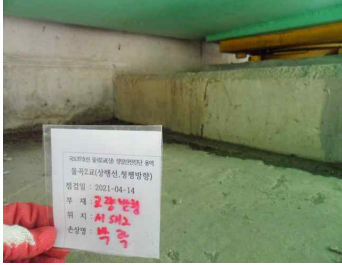
- 본체 파손, 편기 등의 구조적인 손상은 조사되지 않았으며, 받침콘크리트 박락 신규 확인되었다, 받침 콘크리트 박락은 기존 손상누락으로 초기 시공시 발생한 손상으로 단면보수 등의 조치가 필요하다.
- 받침장치의 이동량 검토결과 모든 받침에서 여유량을 확보하고 있는 것으로 검토되었다. 연단거리 분석결과 전 구간 모두 실측 연단거리가 도로교 설계기준 최소 연단거리 이상으로 측정되어, 연단거리에 따른 구조물의 안전성의 문제는 없을 것으로 판단된다.

| 점 검 부 위 | | 점 검 항 목 |
|---|---|---|
| 주요<br>손상 | <p>&lt;받침콘크리트 박락&gt;</p> | |

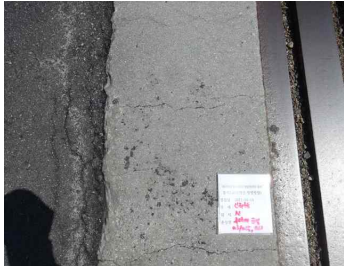
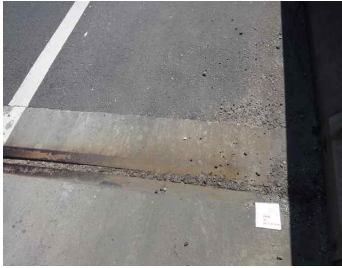
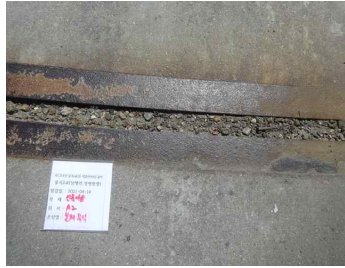
- 후타재 균열, 본체 부식, 본체 유간부 토사퇴적, 차수판 볼트 탈락 등이 발생한 상태로 조사되었다. 후타재 균열은 건조수축에 의한 시공초기 균열로서 그 정도가 경미한 상태이므로 현 상태에서의 보수조치 보다는 지속적 관찰을 실시한 후, 손상 진전시 표면처리 등의 보수를 실시하는 것이 바람직 할 것으로 판단되며, 토사퇴적 및 부식 구간, 차수판 볼트탈락은 장기공용에 인한 손상으로 청소 및 지속적인 관찰, 정비가 필요하다.
- 유간(신축이음, 슬래브, 거더) 측정결과를 토대로 온도변화에 따른 유간 변화량 검토결과, 하절기 최대 신장시 유간 여유량이 충분한 상태였으며, 동절기 최대 수축시 역시 허용 이동량 범위 내로 유간에 따른 교량의 안전성의 문제는 없을 것으로 판단된다.

| 점 검 부 위 | | 점 검 항 목 |
|---|---|---|
| 주요 손상 | | <p>&lt;후타재 균열&gt;                      &lt;본체 이물질퇴적&gt;                      &lt;본체 부식&gt;</p> |

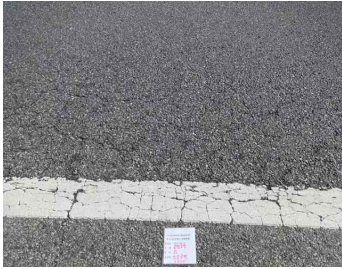
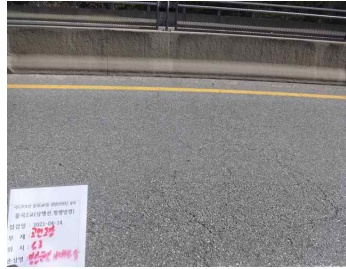
- 2차로~갓길에 대해서 재포장이 실시되었고, 기 손상인 아스콘 망상균열이 조사되었다, 기 손상이 아스콘 균열은 장기 공용에 의한 열화로 인한 망상균열로 진전된 상태로 손상부는 재포장 등의 유지관리가 필요할 것으로 사료된다.

| 점 검 부 위 | | 점 검 항 목 |
|---|---|---|
| 주요<br>부위 | <p>&lt;아스콘 망상균열&gt;</p> | <p>&lt;아스콘 망상균열&gt;</p> |

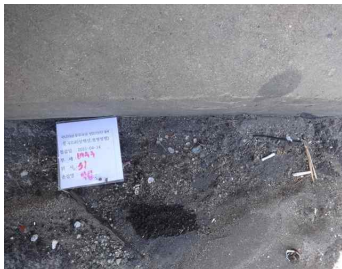
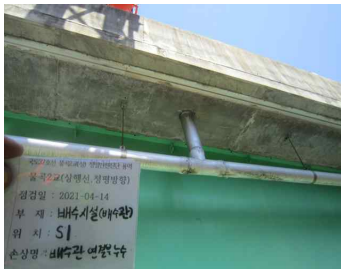
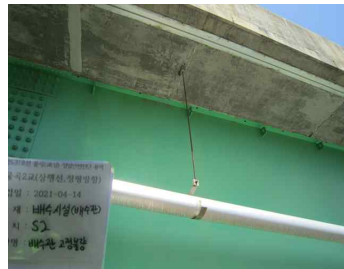
- 기 손상인 배수구 막힘, 연결부 누수, 고정불량, 길이부족 등이 조사되었으며, 배수구 막힘은 전구간에 걸쳐 발생한 손상으로, 공용 중 반복적인 통행 차량에 의한 토사퇴적으로 이는 우천시 체수를 유발하여 차량 주행성 및 사용성에 문제가 될 수 있으므로 주기적인 배수구 청소가 필요한 상태이다. 배수관 고정불량 구간은 부재의 사용성 확보 차원의 정비 등의 유지관리가 필요하며, 연결부 누수, 길이부족의 경우 유지관리가 요구된다.

| 점 검 부 위 | | 점 검 항 목 | |
|---|---|---|---|
| 주<br>요<br>손<br>상 | <br>〈배수구 막힘〉 | <br>〈배수관 연결부 막힘〉 | <br>〈배수관 고정불량〉 |

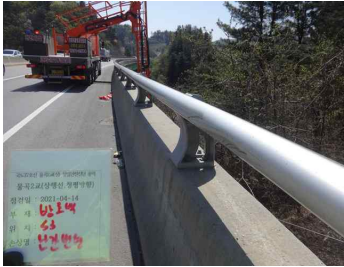
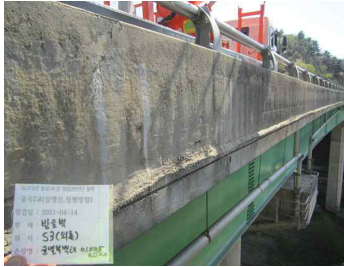
- 기 손상인 방호벽 박리 및 박락, 난간 굽힘, 변형, 교명판 파손, 반사판 파손이 확인되었고, 금회 정밀조사로 인한 들뜸, 폭 0.3mm 이상 균열, 균열부백태 등의 손상이 신규 조사되었다. 방호벽은 구조물 공용기간 경과 및 외부 충격, 제설제에 의한 열화 등의 원인으로 인한 손상으로 단면보수, 주입보수 백태보수 등의 유지관리를 실시하는 것이 바람직할 것으로 판단된다. 강재난간 굽힘과 변형은 차량에 의한 외부충격으로 발생된 상태로 굽힘은 보수보다는 유지관찰이 필요하나 변형은 현재 강재 난간의 역할 수행이 어려울 것으로 판단되므로 교체시공이 필요하다. 기타 반사판 파손, 교명판 망실, 등은 보수보다는 유지관찰을 실시하는 것이 적절할 것으로 판단된다.

| 점 검 부 위 | | 점 검 항 목 |
|---|---|---|
| 주요<br>부<br>위 | <div style="display: flex; justify-content: space-around;"> <div style="text-align: center;"> <p>&lt;난간 변형&gt;</p> </div> <div style="text-align: center;"> <p>&lt;방호벽 균열, 백태&gt;</p> </div> </div> | |
