# 요약 보고서

상주영천고속도로 시설물 안전·하자점검 및 성능평가 용역

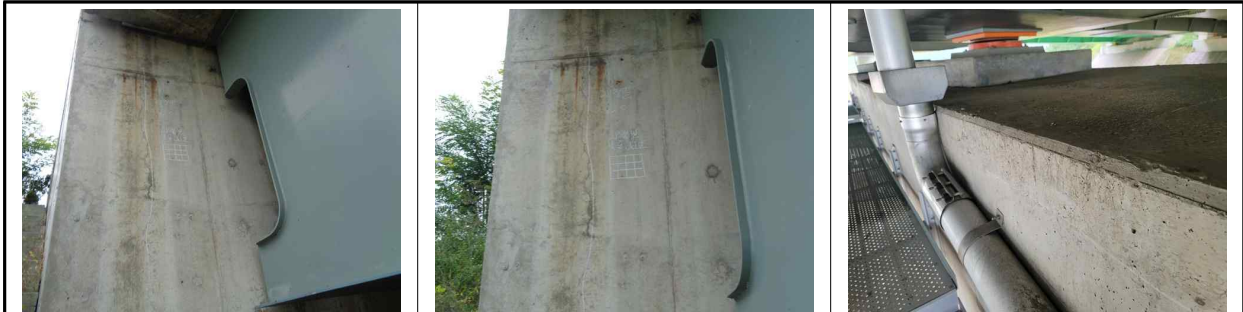
① 하부구조 균열(0.3mm 이상) 및 박리 파손 등 - 진전 여부확인

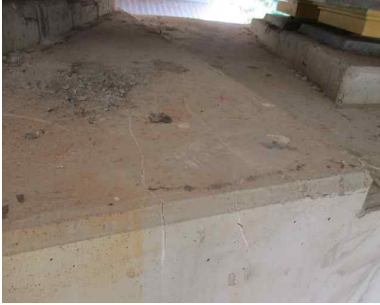
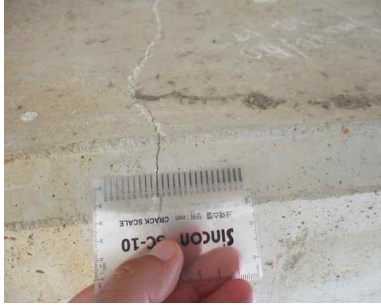
| ① 교각 폭 0.3mm 이상 균열 - 진전 여부확인 | | |

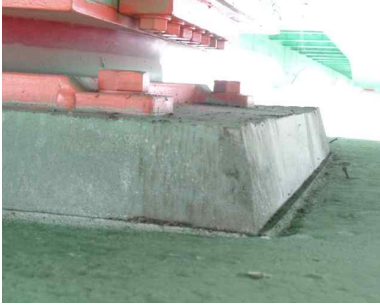
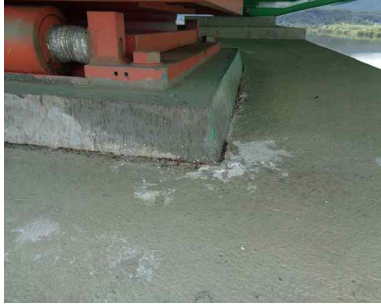
| ① 교량받침 단면손상 - 진전 여부확인 | | |

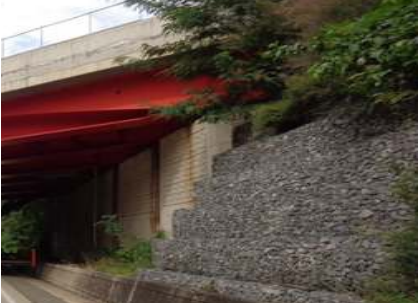
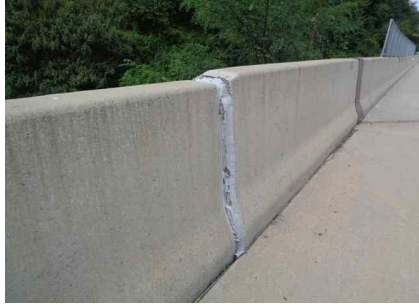
| ① 교대 A2 날개벽 밀림- 진전 여부확인 | |

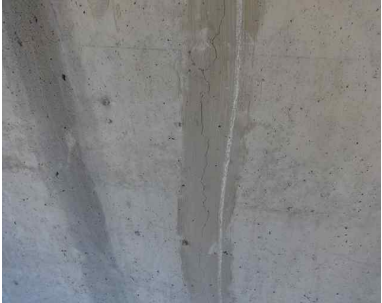
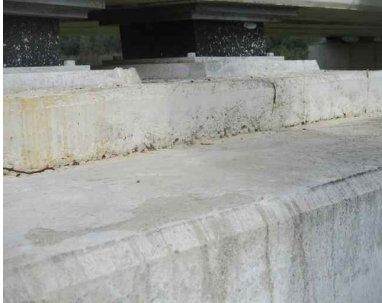
| <p>① 하부구조 0.3mm 이상 균열 - 진전 여부확인</p> | <p>② 교량받침 재료분리 및 철근노출 - 진전 여부확인</p> |

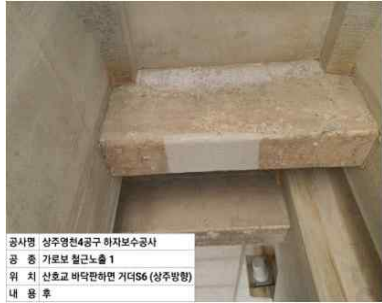
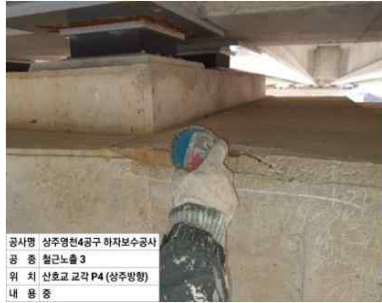
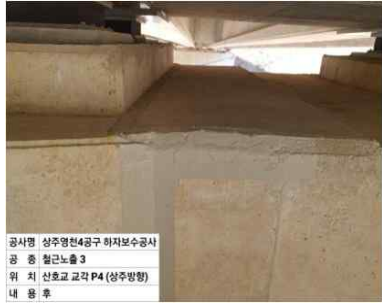
| ① 하자보수 구간 보수상태 확인 - 추가 보수물량 확인, 신규손상 발생여부, 재손상 발생여부 확인 | | |

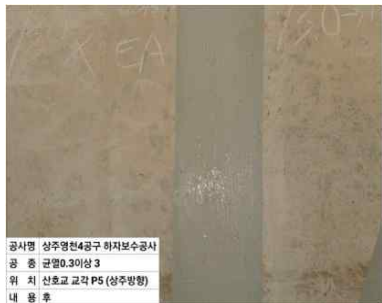
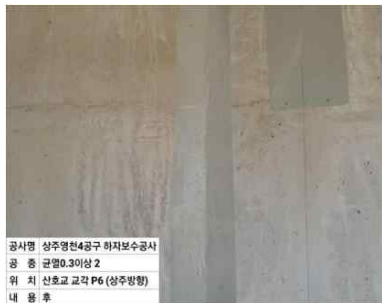
| ① 하자보수 구간 보수상태 확인 - 추가 보수물량 확인, 신규손상 발생여부, 재손상 발생여부 확인 | | |

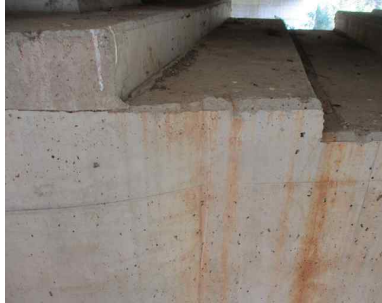
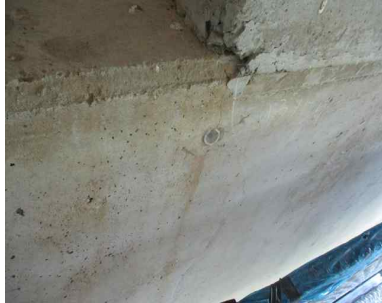
| ① 하부구조 폭0.3mm 이상 균열 균열 - 진전 여부확인 | | |

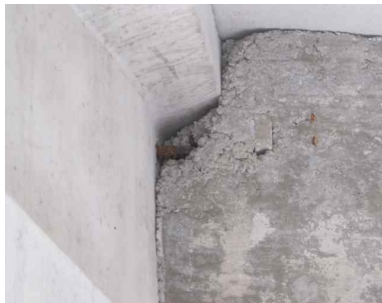
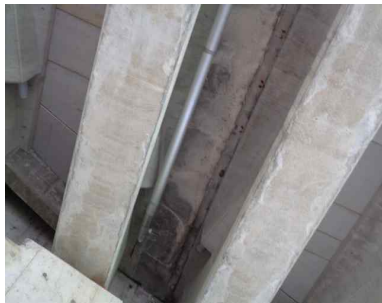
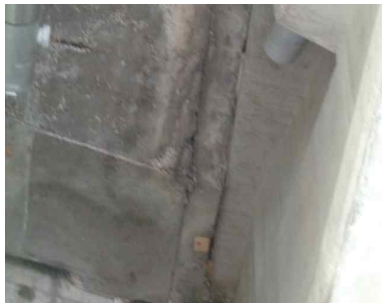
| ② 가로보 철근노출-진전 여부확인 | | |

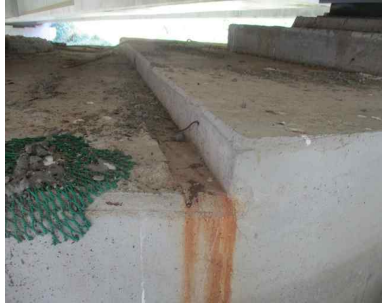
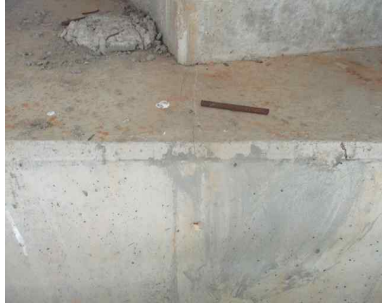
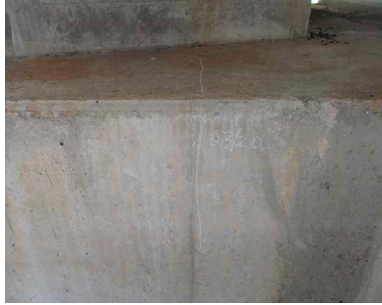
| ① 교각 폭 0.3mm 이상 균열 - 진전 여부확인 | | |

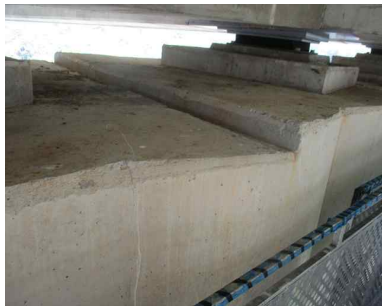
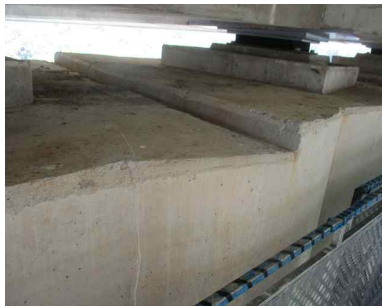
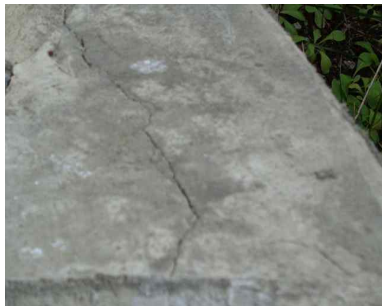
| ① 교각 폭 0.3mm 이상 균열 - 진전 여부확인 | | |

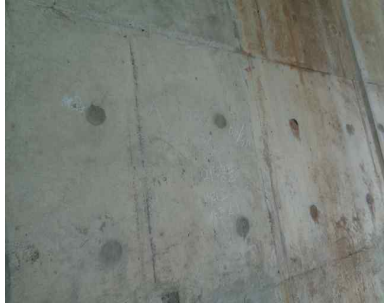
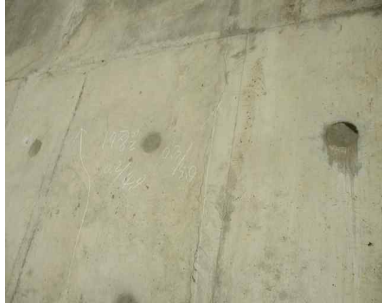
| ① 교대 폭 0.3mm 이상 균열 - 진전 여부확인 | | |

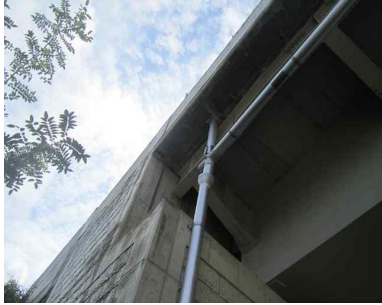
| ① 바닥판하면 재료분리 및 철근노출-진전 여부확인 | |

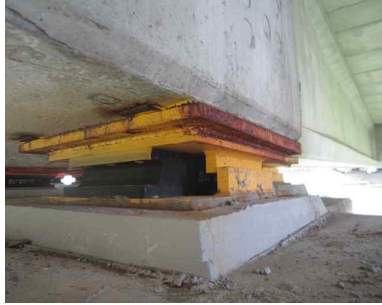
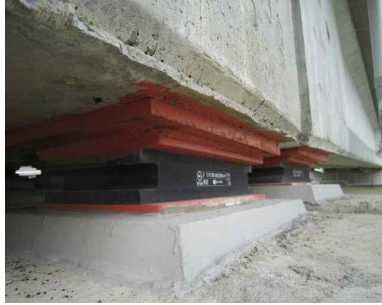
| ① 교량받침 플레이트 부식 - 진전 여부확인, 2차 손상 발생여부 확인 | | |

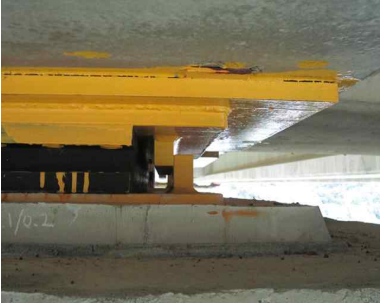
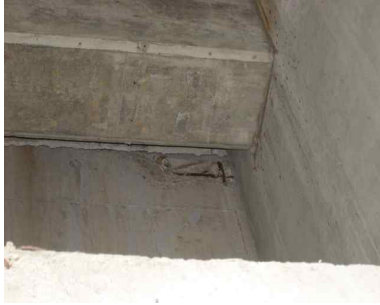
| ① 교량받침 스토퍼 간섭 - 진전 여부확인 | |

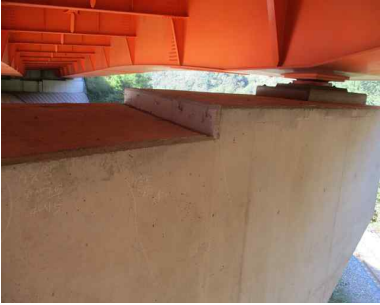
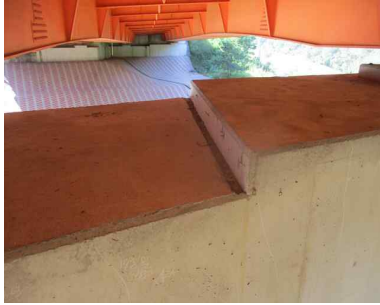
| ① 교각 폭 0.3mm 이상 균열 - 진전 여부확인 | |

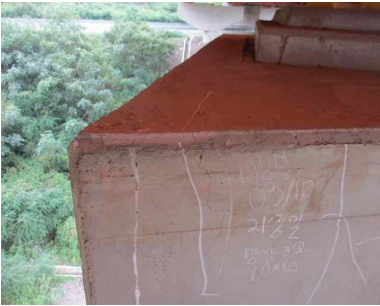
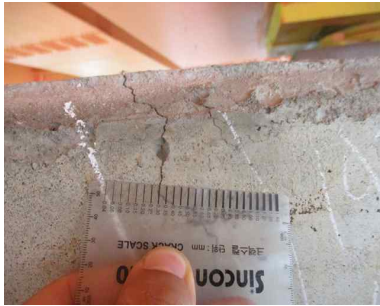
| ① 교각 폭 0.3mm 이상 균열 - 진전 여부확인 | |

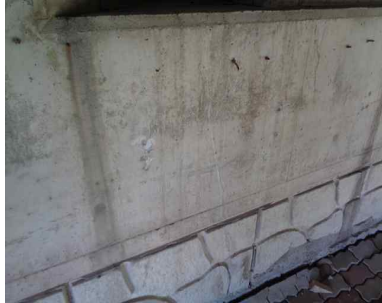
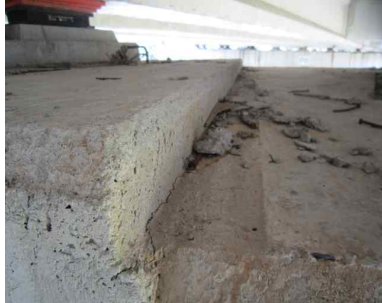
| ① 하부구조 폭 0.3mm이상 균열 - 진전 여부확인 | | |

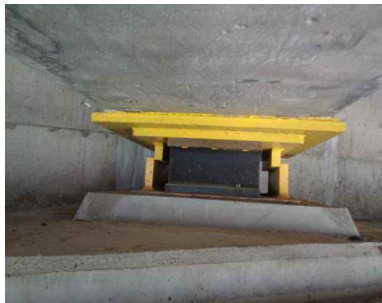
| ② A1 교량받침 스토퍼 간섭 - 진전 여부확인, 2차 손상 발생여부 확인 | | |

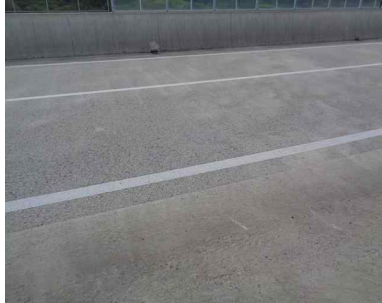
| ① 교면포장 망상균열 - 진전 여부확인, 추가손상 발생여부 확인 | | |

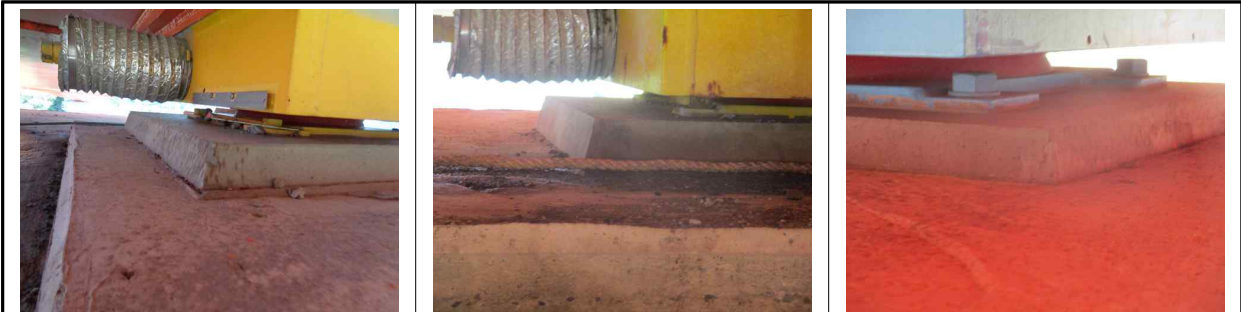
① P2, P4, P5 교량받침 무수축물탈 및 받침콘크리트 박리, 박락 - 진전 여부확인, 2차 손상 발생여부 확인

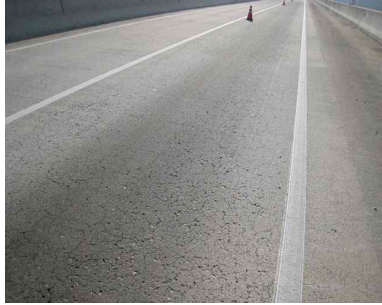
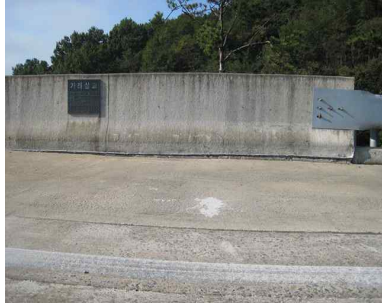
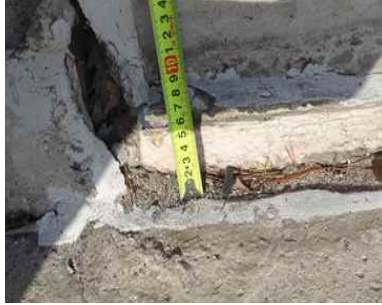
| ① 교면포장 망상균열 및 재료분리 A1측 접속슬래브 침하 - 진전 여부확인 | | |

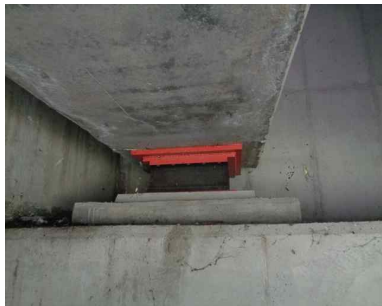
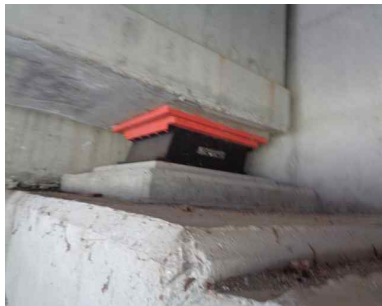
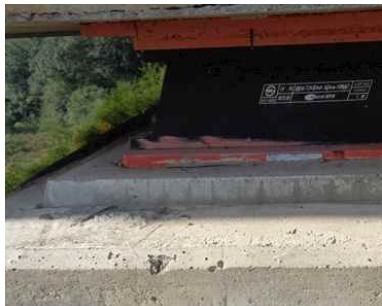
| ② A1 교량받침 무수축물탈 들뜸 - 진전 여부확인 | | |

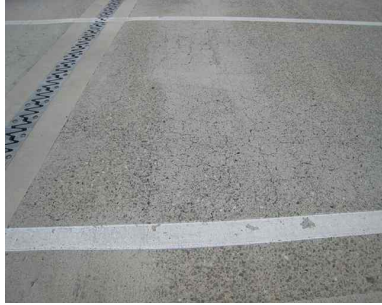
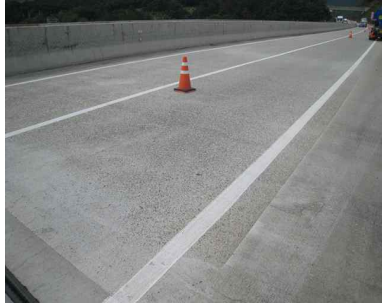
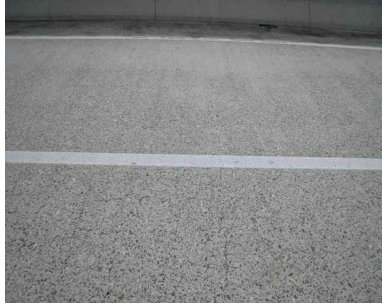
| ① 교면포장 망상균열 - 진전 여부확인 | | |

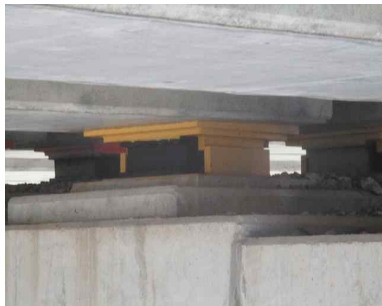
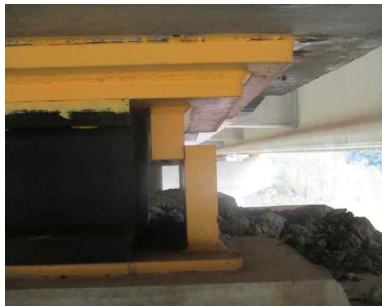
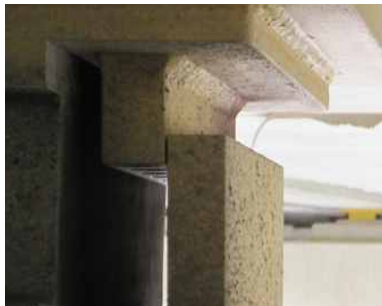
| ② 교량받침 P2 스토퍼 간섭 - 진전 여부확인 | | |

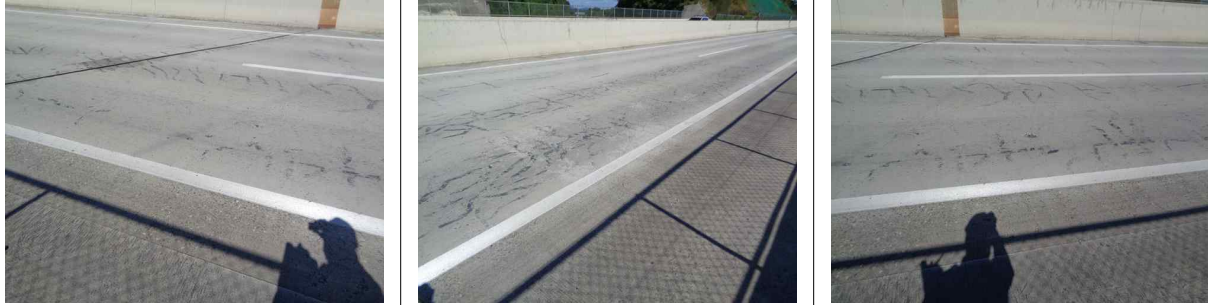
| ① 교면포장 망상균열 및 보수재 박리, 포장파손 - 진전 여부확인 |

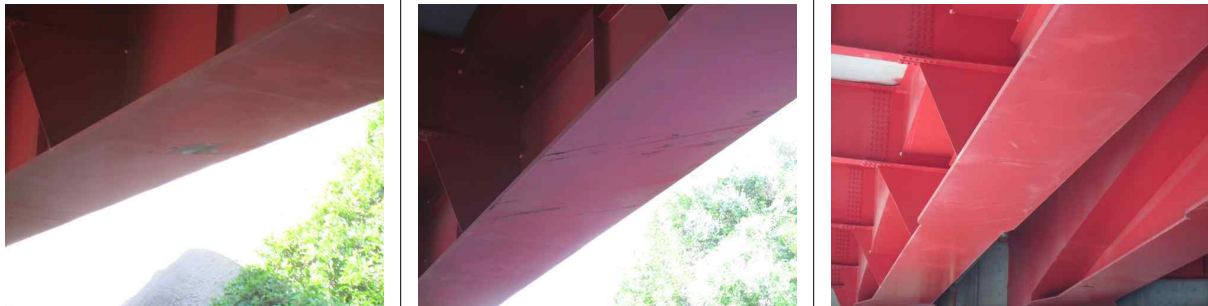
| ② 거더외부 도장손상 및 박리 - 진전 여부확인 |

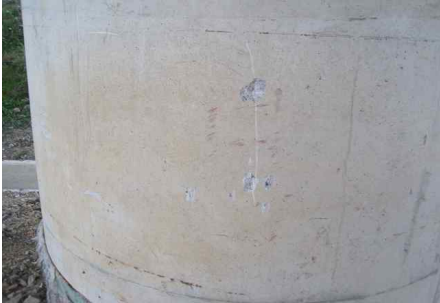
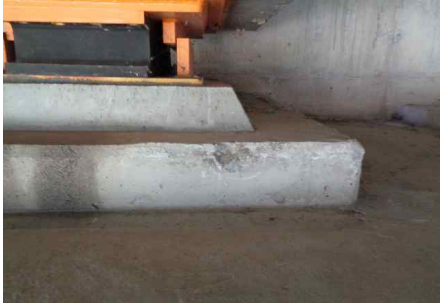
| <p>① 하부구조 균열 및 박리 파손 등 - 진전 여부확인</p> | <p>② 교량받침 균열, 파손 등 - 진전 여부확인</p> |

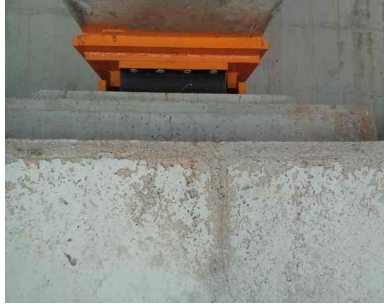
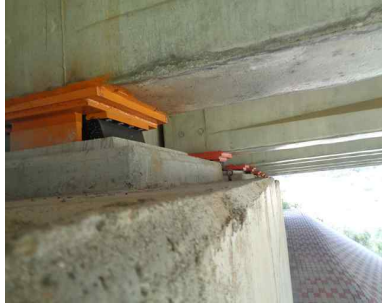
| <p>① 교량받침 스토퍼 간섭 - 추가 신규 손상 발생여부 확인, 진전 여부확인, 2차손상 발생여부 확인</p> | | |
