## 제3편 터 널

# 1. 군위터널(상주방향)

본 시설물은 경상북도 구미시 도개면(상주영천고속도로 22.024~22.954km)에 위치한 2층 터널 시설물로서 총 연장 965.0m, 폭 13.4m, 높이 7.9m로 시공되어 있다.

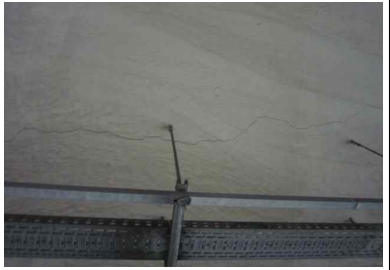
- 천단부에 발생한 주요손상은 종방향 균열이며, 일부 구간에서 재균열, 망상균열 등이 조사되었다. 라이닝 균열은 콘크리트 경화이후 온도변화에 따른 건조수축에 따른 구속과 시공초기에 발생한 비구조적 균열로 판단된다. 기 발생한 균열 손상은 구조물의 안전성에는 미치는 영향은 적으나, 장기적으로 내구성 저하방지를 위한 적절한 조치가 필요하다. 조인트부에 발생한 들뜸은 시공시 거푸집 조기탈형, 다짐불량, 온도변화에 의한 건조수축 등에 의해 발생한 손상으로 판단되며, 기 발생한 손상의 경우 구조물의 안전성을 저해할 만한 손상은 아니나, 손상부의 진전으로 콘크리트 낙하시 2차피해가 우려되므로 단면보수 등의 조치를 취하는 것이 바람직 할 것으로 판단된다.
- 측벽부는 균열( $cw=0.3\text{mm}$ 미만, 이상), 망상균열과 국부적으로 콘크리트 들뜸 및 마감재 탈락 등의 손상이 조사되었으며, 금회 조사에서 백태 손상이 추가 조사되었다.

| 구 분 | 현 황 | 관리방안 | 관련사진 |
|---|---|---|---|
| 라이닝 | <ul style="list-style-type: none"> <li>•균열, 망상균열</li> <li>•조인트부 들뜸, 박락</li> </ul> | <ul style="list-style-type: none"> <li>•정기 및 차기 정밀점검 시 손상수량 증가, 손상부 확대여부 확인</li> <li>- 손상 확대에 따라 보수시기 결정</li> <li>- 보수 시 품질 및 시공관리</li> <li>- 보수 후 재손상 발생여부 확인</li> </ul> | |

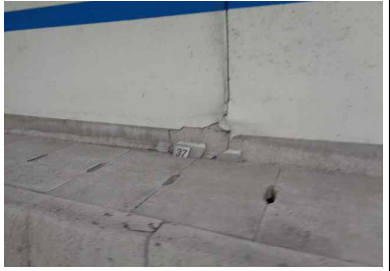
| 구 분 | 현 황 | 관리방안 | 관련사진 |
|---|---|---|---|
| 측벽부 | <ul style="list-style-type: none"> <li>•균열, 망상균열</li> <li>•백태, 철근노출</li> <li>•마감재 탈락, 박리</li> </ul> | <ul style="list-style-type: none"> <li>•정기 및 차기 정밀점검 시 손상수량 증가, 발생여부 확인</li> <li>- 손상 확대에 따라 보수시기 결정</li> <li>- 보수 시 품질 및 시공관리</li> <li>- 보수 후 재손상 발생여부 확인</li> </ul> | |

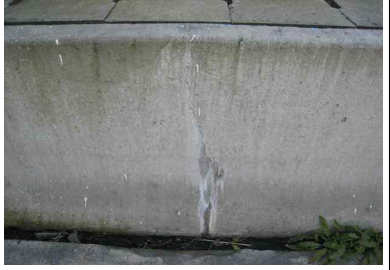
- 공동구는 콘크리트가 경화된 이후 건조수축 및 온도변화에 의해 균열이 일부 발생하였으며, 보수재 열화에 따른 재균열이 추가로 발생한 상태이다. 또한, 공용중 외부 충격 등에 의해 덮개 파손이 조사되었다. 기 발생한 손상은 손상의 진전 방지를 위한 보수와, 점검자의 안전사고 예방차원에서 파손된 덮개에 대해서는 교체가 바람직 할 것으로 판단된다.

| 구 분 | 현 황 | 관리방안 | 관련사진 |
|---|---|---|---|
| 공동구 | <ul style="list-style-type: none"> <li>•덮개 파손 및 열화</li> <li>•공동구 균열, 파손 및 열화</li> </ul> | <ul style="list-style-type: none"> <li>•정기 및 차기 정밀점검 시 손상수량 증가, 발생여부 확인</li> </ul> | |

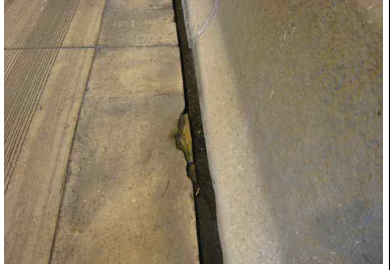
- 포장부 외관조사 결과, 콘크리트 포장에 발생한 균열, 파손 등은 건조수축 및 온도변화, 중차량의 반복통행에 의해 발생한 것으로 판단되며, 일부 보수가 실시된 것으로 조사되었다. 기 발생한 손상은 통과차량의 주행성 확보를 위해 보수가 필요하며, 보수 후에도 차량하중으로 인한 재손상이 우려되므로 점검을 통한 유지관리가 필요한 것으로 판단된다.

| 구 분 | 현 황 | 관리방안 | 관련사진 |
|---|---|---|---|
| 포장면 | <ul style="list-style-type: none"> <li>•포장 균열, 파손</li> </ul> | <ul style="list-style-type: none"> <li>•정기 및 차기 정밀점검 시 손상수량 증가, 발생여부 확인</li> </ul> | |

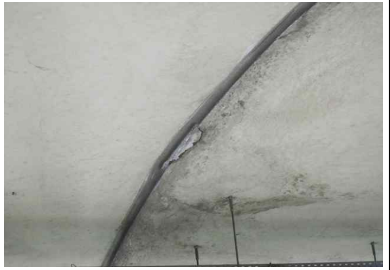
| 구 분 | 현 황 | 관리방안 | 관련사진 |
|---|---|---|---|
| 라이닝 | <ul style="list-style-type: none"> <li>•균열, 망상균열</li> <li>•조인트부 들뜸, 박락</li> </ul> | <ul style="list-style-type: none"> <li>•정기 및 차기 정밀점검 시 손상수량 증가, 손상부 확대여부 확인</li> <li>- 손상 확대에 따라 보수시기 결정</li> <li>- 보수 시 품질 및 시공관리</li> <li>- 보수 후 재손상 발생여부 확인</li> </ul> | |

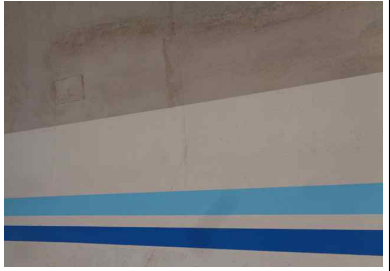
| 구 분 | 현 황 | 관리방안 | 관련사진 |
|---|---|---|---|
| 측벽부 | <ul style="list-style-type: none"> <li>•균열, 망상균열</li> <li>•백태, 철근노출</li> </ul> | <ul style="list-style-type: none"> <li>•정기 및 차기 정밀점검 시 손상수량 증가, 발생여부 확인</li> <li>- 손상 확대에 따라 보수시기 결정</li> <li>- 보수 시 품질 및 시공관리</li> <li>- 보수 후 재손상 발생여부 확인</li> </ul> | |

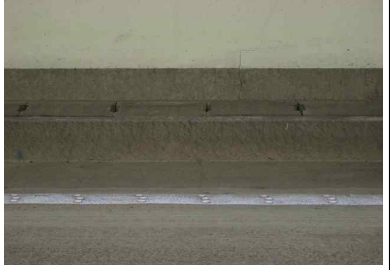
| 구 분 | 현 황 | 관리방안 | 관련사진 |
|---|---|---|---|
| 공동구 | <ul style="list-style-type: none"> <li>•덮개 파손 및 열화</li> <li>•측구 파손 및 열화</li> </ul> | <ul style="list-style-type: none"> <li>•정기 및 차기 정밀점검 시 발생여부 확인</li> </ul> | |

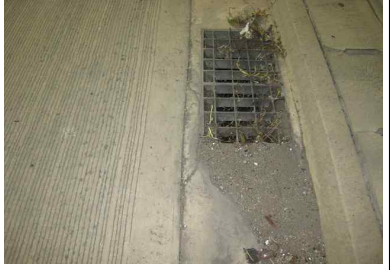
| 구 분 | 현 황 | 관리방안 | 관련사진 |
|---|---|---|---|
| 포장면 | <ul style="list-style-type: none"> <li>•포장 균열, 파손</li> </ul> | <ul style="list-style-type: none"> <li>•정기 및 차기 정밀점검 시 손상수량 증가, 발생여부 확인</li> </ul> | |

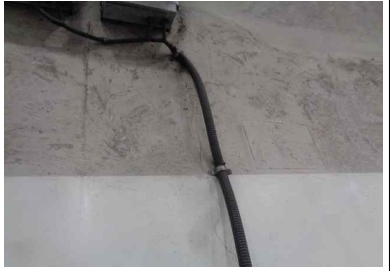
| 구 분 | 현 황 | 관리방안 | 관련사진 |
|---|---|---|---|
| 측벽부 | <ul style="list-style-type: none"> <li>•균열, 망상균열</li> <li>•백태, 철근노출</li> </ul> | <ul style="list-style-type: none"> <li>•정기 및 차기 정밀점검 시 손상수량 증가, 발생여부 확인</li> <li>- 손상 확대에 따라 보수시기 결정</li> <li>- 보수 시 품질 및 시공관리</li> <li>- 보수 후 재손상 발생여부 확인</li> </ul> | |

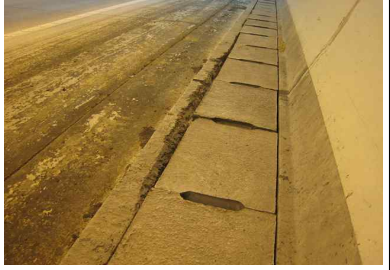
| 구 분 | 현 황 | 관리방안 | 관련사진 |
|---|---|---|---|
| 공동구 | <ul style="list-style-type: none"> <li>•덮개 파손 및 열화</li> <li>•측구 파손 및 열화</li> </ul> | <ul style="list-style-type: none"> <li>•정기 및 차기 정밀점검 시 손상수량 증가, 발생여부 확인</li> </ul> | |

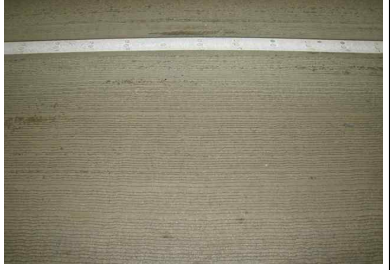
| 구 분 | 현 황 | 관리방안 | 관련사진 |
|---|---|---|---|
| 포장면 | <ul style="list-style-type: none"> <li>•포장 균열, 파손</li> </ul> | <ul style="list-style-type: none"> <li>•정기 및 차기 정밀점검 시 손상수량 증가, 발생여부 확인</li> </ul> | |

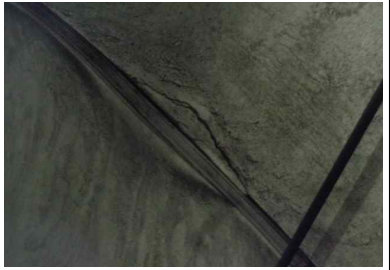
| 구 분 | 현 황 | 관리방안 | 관련사진 |
|---|---|---|---|
| 라이닝 | <ul style="list-style-type: none"> <li>•균열, 망상균열</li> <li>•조인트부 들뜸 및 탈락</li> </ul> | <ul style="list-style-type: none"> <li>•정기 및 차기 정밀점검 시 손상수량 증가, 손상부 확대여부 확인 <ul style="list-style-type: none"> <li>- 손상 확대에 따라 보수시기 결정</li> <li>- 보수 시 품질 및 시공관리</li> <li>- 보수 후 재손상 발생여부 확인</li> </ul> </li> </ul> | |

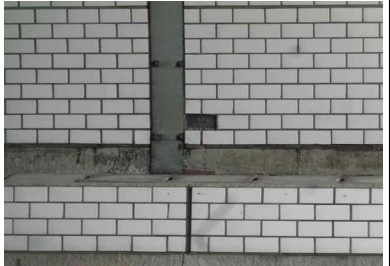
| 구 분 | 현 황 | 관리방안 | 관련사진 |
|---|---|---|---|
| 측벽부 | <ul style="list-style-type: none"> <li>•균열, 망상균열</li> <li>•타일균열 및 탈락</li> </ul> | <ul style="list-style-type: none"> <li>•정기 및 차기 정밀점검 시 손상수량 증가, 발생여부 확인 <ul style="list-style-type: none"> <li>- 손상 확대에 따라 보수시기 결정</li> <li>- 보수 시 품질 및 시공관리</li> <li>- 보수 후 재손상 발생여부 확인</li> </ul> </li> </ul> | |

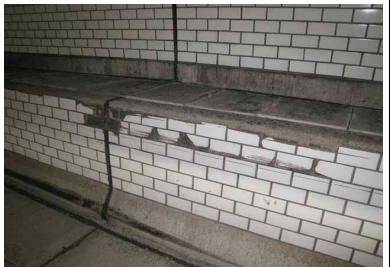
| 구 분 | 현 황 | 관리방안 | 관련사진 |
|---|---|---|---|
| 공동구 | <ul style="list-style-type: none"> <li>•덮개 파손 및 열화</li> <li>•측구 파손 및 열화</li> <li>•타일균열 및 탈락</li> </ul> | <ul style="list-style-type: none"> <li>•정기 및 차기 정밀점검 시 손상수량 증가, 발생여부 확인</li> </ul> | |

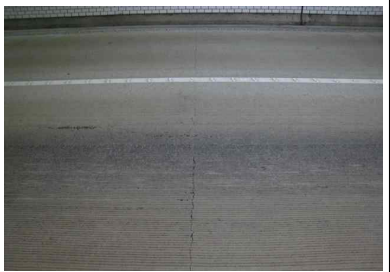
| 구 분 | 현 황 | 관리방안 | 관련사진 |
|---|---|---|---|
| 포장면 | <ul style="list-style-type: none"> <li>•포장 균열, 파손</li> </ul> | <ul style="list-style-type: none"> <li>•정기 및 차기 정밀점검 시 손상수량 증가, 발생여부 확인</li> </ul> | |

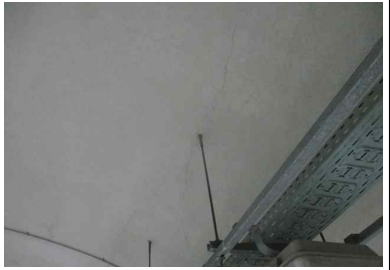
| 구 분 | 현 황 | 관리방안 | 관련사진 |
|---|---|---|---|
| 라이닝 | <ul style="list-style-type: none"> <li>•균열, 망상균열</li> <li>•조인트부 들뜸 및 탈락</li> </ul> | <ul style="list-style-type: none"> <li>•정기 및 차기 정밀점검 시 손상수량 증가, 손상부 확대여부 확인</li> <li>- 손상 확대에 따라 보수시기 결정</li> <li>- 보수 시 품질 및 시공관리</li> <li>- 보수 후 재손상 발생여부 확인</li> </ul> | |

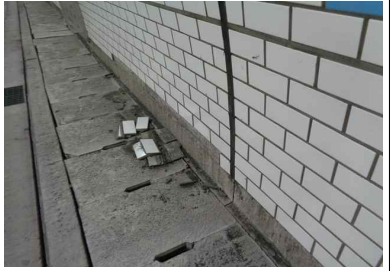
| 구 분 | 현 황 | 관리방안 | 관련사진 |
|---|---|---|---|
| 측벽부 | <ul style="list-style-type: none"> <li>•균열, 망상균열</li> <li>•타일균열 및 탈락</li> </ul> | <ul style="list-style-type: none"> <li>•정기 및 차기 정밀점검 시 손상수량 증가, 발생여부 확인</li> <li>- 손상 확대에 따라 보수시기 결정</li> <li>- 보수 시 품질 및 시공관리</li> <li>- 보수 후 재손상 발생여부 확인</li> </ul> | |

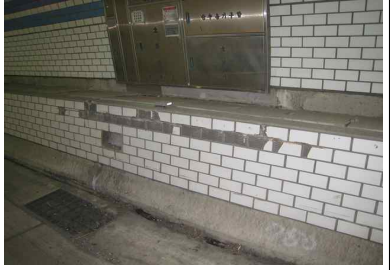
| 구 분 | 현 황 | 관리방안 | 관련사진 |
|---|---|---|---|
| 공동구 | <ul style="list-style-type: none"> <li>•덮개 파손 및 열화</li> <li>•측구 파손 및 열화</li> <li>•타일균열 및 탈락</li> </ul> | <ul style="list-style-type: none"> <li>•정기 및 차기 정밀점검 시 손상수량 증가, 발생여부 확인</li> </ul> | |

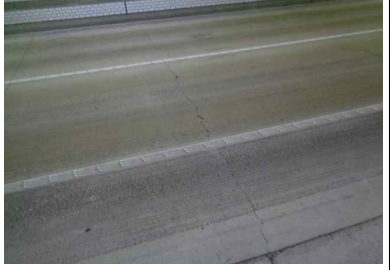
| 구 분 | 현 황 | 관리방안 | 관련사진 |
|---|---|---|---|
| 포장면 | <ul style="list-style-type: none"> <li>•포장 균열, 파손</li> </ul> | <ul style="list-style-type: none"> <li>•정기 및 차기 정밀점검 시 손상수량 증가, 발생여부 확인</li> </ul> | |

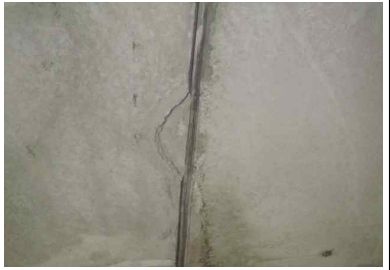
| 구 분 | 현 황 | 관리방안 | 관련사진 |
|---|---|---|---|
| 라이닝 | <ul style="list-style-type: none"> <li>•균열, 망상균열</li> <li>•조인트부 박락</li> </ul> | <ul style="list-style-type: none"> <li>•정기 및 차기 정밀점검 시 손상수량 증가, 손상부 확대여부 확인</li> <li>- 손상 확대에 따라 보수시기 결정</li> <li>- 보수 시 품질 및 시공관리</li> <li>- 보수 후 재손상 발생여부 확인</li> </ul> | |

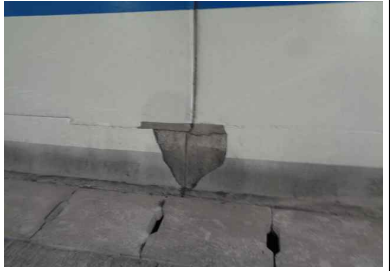
| 구 분 | 현 황 | 관리방안 | 관련사진 |
|---|---|---|---|
| 측벽부 | <ul style="list-style-type: none"> <li>•균열, 망상균열</li> <li>•백태, 철근노출</li> <li>•마감재 탈락, 파손</li> </ul> | <ul style="list-style-type: none"> <li>•정기 및 차기 정밀점검 시 손상수량 증가, 발생여부 확인</li> <li>- 손상 확대에 따라 보수시기 결정</li> <li>- 보수 시 품질 및 시공관리</li> <li>- 보수 후 재손상 발생여부 확인</li> </ul> | |

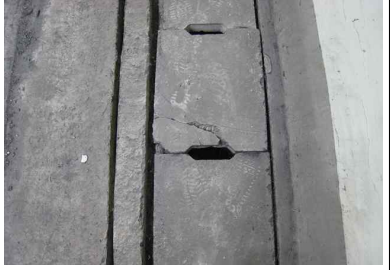
| 구 분 | 현 황 | 관리방안 | 관련사진 |
|---|---|---|---|
| 공동구 | <ul style="list-style-type: none"> <li>•덮개 파손 및 열화</li> <li>•측구 파손 및 열화</li> </ul> | <ul style="list-style-type: none"> <li>•정기 및 차기 정밀점검 시 손상수량 증가, 발생여부 확인</li> </ul> | |

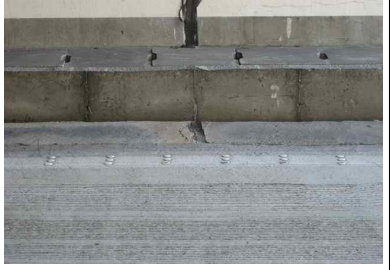
| 구 분 | 현 황 | 관리방안 | 관련사진 |
|---|---|---|---|
| 포장면 | <ul style="list-style-type: none"> <li>•포장 균열, 파손</li> </ul> | <ul style="list-style-type: none"> <li>•정기 및 차기 정밀점검 시 손상수량 증가, 발생여부 확인</li> </ul> | |

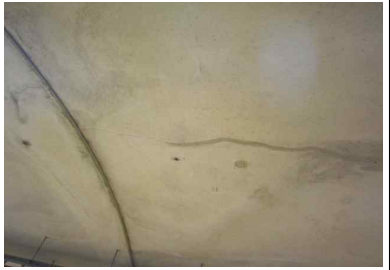
| 구 분 | 현 황 | 관리방안 | 관련사진 |
|---|---|---|---|
| 라이닝 | <ul style="list-style-type: none"> <li>•균열, 망상균열</li> <li>•조인트부 박락</li> </ul> | <ul style="list-style-type: none"> <li>•정기 및 차기 정밀점검 시 손상수량 증가, 손상부 확대여부 확인</li> <li>- 손상 확대에 따라 보수시기 결정</li> <li>- 보수 시 품질 및 시공관리</li> <li>- 보수 후 재손상 발생여부 확인</li> </ul> | |

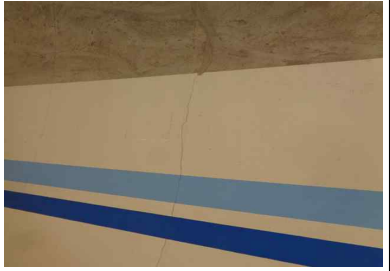
| 구 분 | 현 황 | 관리방안 | 관련사진 |
|---|---|---|---|
| 측벽부 | <ul style="list-style-type: none"> <li>•균열, 망상균열</li> <li>•백태, 철근노출</li> </ul> | <ul style="list-style-type: none"> <li>•정기 및 차기 정밀점검 시 손상수량 증가, 발생여부 확인</li> <li>- 손상 확대에 따라 보수시기 결정</li> <li>- 보수 시 품질 및 시공관리</li> <li>- 보수 후 재손상 발생여부 확인</li> </ul> | |

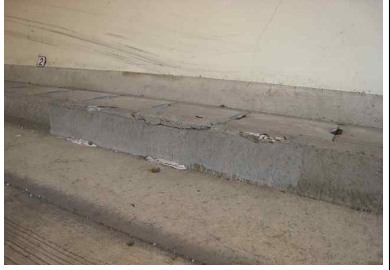
| 구 분 | 현 황 | 관리방안 | 관련사진 |
|---|---|---|---|
| 공동구 | <ul style="list-style-type: none"> <li>•덮개 파손 및 열화</li> <li>•측구 파손 및 열화</li> </ul> | <ul style="list-style-type: none"> <li>•정기 및 차기 정밀점검 시 손상수량 증가, 발생여부 확인</li> </ul> | |

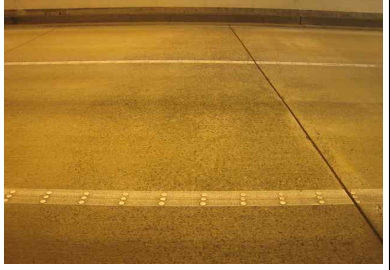
| 구 분 | 현 황 | 관리방안 | 관련사진 |
|---|---|---|---|
| 포장면 | <ul style="list-style-type: none"> <li>•포장 균열, 파손</li> </ul> | <ul style="list-style-type: none"> <li>•정기 및 차기 정밀점검 시 손상수량 증가, 발생여부 확인</li> </ul> | |

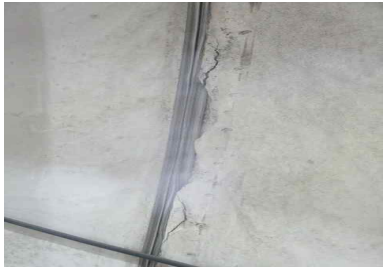
| 구 분 | 현 황 | 관리방안 | 관련사진 |
|---|---|---|---|
| 라이닝 | <ul style="list-style-type: none"> <li>•균열, 망상균열</li> <li>•조인트부 박락</li> </ul> | <ul style="list-style-type: none"> <li>•정기 및 차기 정밀점검 시 손상수량 증가, 손상부 확대여부 확인</li> <li>- 손상 확대에 따라 보수시기 결정</li> <li>- 보수 시 품질 및 시공관리</li> <li>- 보수 후 재손상 발생여부 확인</li> </ul> | |

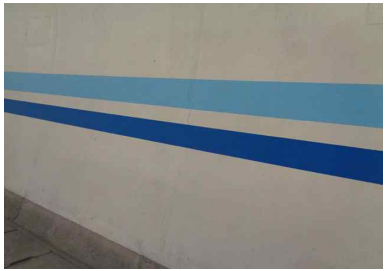
| 구 분 | 현 황 | 관리방안 | 관련사진 |
|---|---|---|---|
| 측벽부 | <ul style="list-style-type: none"> <li>•균열, 망상균열</li> <li>•백태, 철근노출</li> </ul> | <ul style="list-style-type: none"> <li>•정기 및 차기 정밀점검 시 손상수량 증가, 발생여부 확인</li> <li>- 손상 확대에 따라 보수시기 결정</li> <li>- 보수 시 품질 및 시공관리</li> <li>- 보수 후 재손상 발생여부 확인</li> </ul> | |

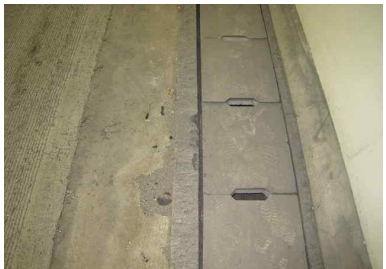
| 구 분 | 현 황 | 관리방안 | 관련사진 |
|---|---|---|---|
| 공동구 | <ul style="list-style-type: none"> <li>•덮개 파손 및 열화</li> <li>•측구 파손 및 열화</li> </ul> | <ul style="list-style-type: none"> <li>•정기 및 차기 정밀점검 시 손상수량 증가, 발생여부 확인</li> </ul> | |

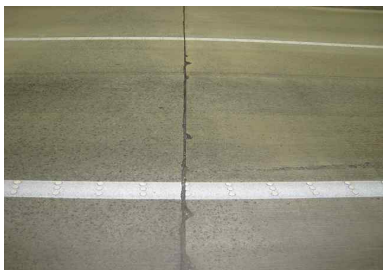
| 구 분 | 현 황 | 관리방안 | 관련사진 |
|---|---|---|---|
| 포장면 | <ul style="list-style-type: none"> <li>•포장 균열, 파손</li> </ul> | <ul style="list-style-type: none"> <li>•정기 및 차기 정밀점검 시 손상수량 증가, 발생여부 확인</li> </ul> | |

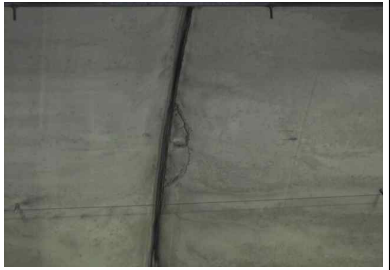
| 구 분 | 현 황 | 관리방안 | 관련사진 |
|---|---|---|---|
| 라이닝 | <ul style="list-style-type: none"> <li>•균열, 망상균열</li> <li>•조인트부 박락</li> </ul> | <ul style="list-style-type: none"> <li>•정기 및 차기 정밀점검 시 손상수량 증가, 손상부 확대여부 확인</li> <li>- 손상 확대에 따라 보수시기 결정</li> <li>- 보수 시 품질 및 시공관리</li> <li>- 보수 후 재손상 발생여부 확인</li> </ul> | |

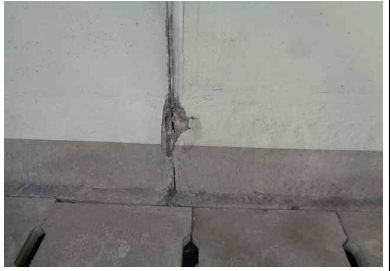
| 구 분 | 현 황 | 관리방안 | 관련사진 |
|---|---|---|---|
| 측벽부 | <ul style="list-style-type: none"> <li>•균열, 망상균열</li> <li>•백태, 철근노출</li> <li>•타일균열 및 탈락</li> </ul> | <ul style="list-style-type: none"> <li>•정기 및 차기 정밀점검 시 손상수량 증가, 발생여부 확인</li> <li>- 손상 확대에 따라 보수시기 결정</li> <li>- 보수 시 품질 및 시공관리</li> <li>- 보수 후 재손상 발생여부 확인</li> </ul> | |

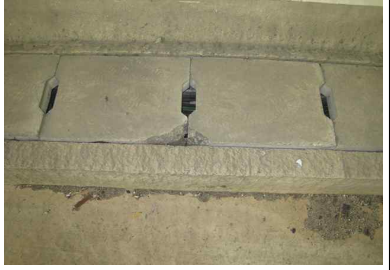
| 구 분 | 현 황 | 관리방안 | 관련사진 |
|---|---|---|---|
| 공동구 | <ul style="list-style-type: none"> <li>•덮개 파손 및 열화</li> <li>•측구 파손 및 열화</li> </ul> | <ul style="list-style-type: none"> <li>•정기 및 차기 정밀점검 시 손상수량 증가, 발생여부 확인</li> </ul> | |

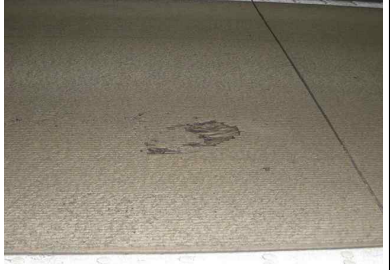
| 구 분 | 현 황 | 관리방안 | 관련사진 |
|---|---|---|---|
| 포장면 | <ul style="list-style-type: none"> <li>•포장 균열, 파손</li> </ul> | <ul style="list-style-type: none"> <li>•정기 및 차기 정밀점검 시 손상수량 증가, 발생여부 확인</li> </ul> | |

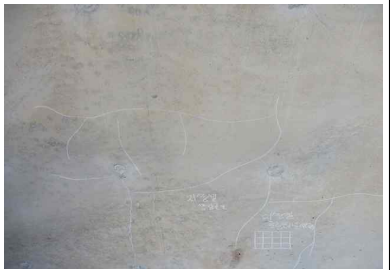
| 구 분 | 현 황 | 관리방안 | 관련사진 |
|---|---|---|---|
| 라이닝 | <ul style="list-style-type: none"> <li>•균열, 망상균열</li> <li>•조인트부 박락</li> </ul> | <ul style="list-style-type: none"> <li>•정기 및 차기 정밀점검 시 손상수량 증가, 손상부 확대여부 확인</li> <li>- 손상 확대에 따라 보수시기 결정</li> <li>- 보수 시 품질 및 시공관리</li> <li>- 보수 후 재손상 발생여부 확인</li> </ul> | |

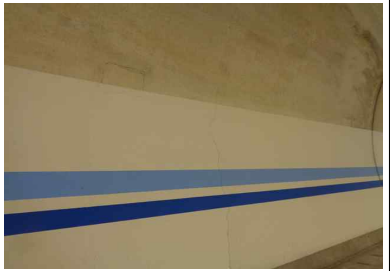
| 구 분 | 현 황 | 관리방안 | 관련사진 |
|---|---|---|---|
| 측벽부 | <ul style="list-style-type: none"> <li>•균열, 망상균열</li> <li>•백태, 철근노출</li> <li>•타일균열 및 탈락</li> </ul> | <ul style="list-style-type: none"> <li>•정기 및 차기 정밀점검 시 손상수량 증가, 발생여부 확인</li> <li>- 손상 확대에 따라 보수시기 결정</li> <li>- 보수 시 품질 및 시공관리</li> <li>- 보수 후 재손상 발생여부 확인</li> </ul> | |

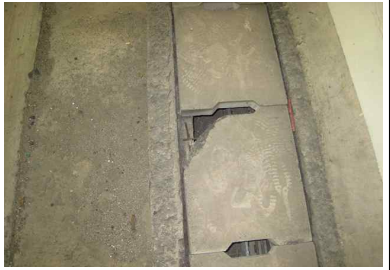
| 구 분 | 현 황 | 관리방안 | 관련사진 |
|---|---|---|---|
| 공동구 | <ul style="list-style-type: none"> <li>•덮개 파손 및 열화</li> <li>•측구 파손 및 열화</li> </ul> | <ul style="list-style-type: none"> <li>•정기 및 차기 정밀점검 시 손상수량 증가, 발생여부 확인</li> </ul> | |

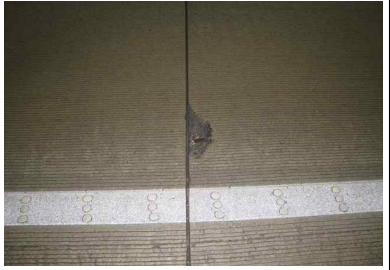
| 구 분 | 현 황 | 관리방안 | 관련사진 |
|---|---|---|---|
| 포장면 | <ul style="list-style-type: none"> <li>•포장 균열, 파손</li> </ul> | <ul style="list-style-type: none"> <li>•정기 및 차기 정밀점검 시 손상수량 증가, 발생여부 확인</li> </ul> | |
