## 제4편 옹 벽

# 1.패널식 옹벽 01

본 시설물은 경상북도 구미시 도개면 다곡리(상주영천고속도로 20.694~21.190km)에 위치한 2  
중 시설물로서 연장 496.0m, 지면노출높이 19.0m의 패널식 보강토옹벽이다.

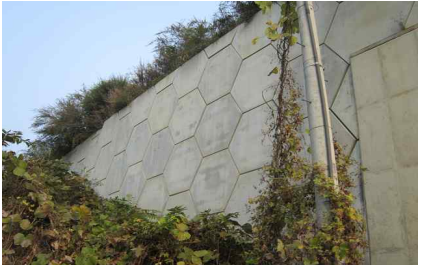
| 구 분 | 중점유지관리 사항 | 현황 사진 |
|---|---|---|
| 전<br>면<br>부 | <ul style="list-style-type: none"> <li>균열 및 파손, 배부름 발생에 대한 주기적인 점검을 통해 발생규모 및 현황관리를 실시하고, 일정규모 이상 발생할 경우 보수를 통한 관리 필요</li> </ul> | |

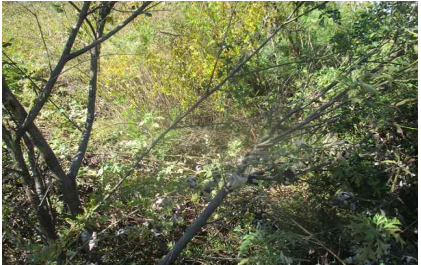
| 구 분 | 중점유지관리 사항 | 현황 사진 |
|---|---|---|
| 배<br>수<br>시<br>설 | <ul style="list-style-type: none"> <li>배수로 발생하는 토사퇴적의 경우 장기공용, 우수 등에 의한 손상으로 원활한 배수를 위해 주기적인 정비를 통한 관리 필요</li> </ul> | |

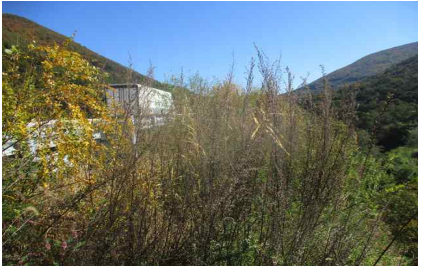
| 구 분 | 중점유지관리 사항 | 현황 사진 |
|---|---|---|
| 성<br>토<br>부 | <ul style="list-style-type: none"> <li>우수 및 동결융해에 의한 지하수 침투, 식생유실 발생여부를 주기적인 관찰을 통한 확인필요</li> </ul> | |

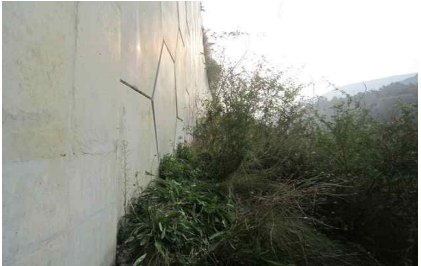
| 구 분 | 중점유지관리 사항 | 현황 사진 |
|---|---|---|
| 기<br>초<br>부 | <ul style="list-style-type: none"> <li>우수에 의한 기초부 침식, 세굴 등의 손상 발생여부를 주기적인 관찰을 통한 확인필요</li> </ul> | |

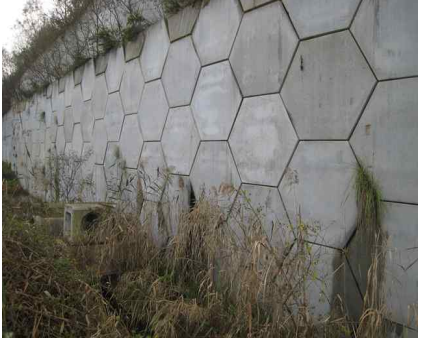
| 구 분 | 중점유지관리 사항 | 현황 사진 |
|---|---|---|
| 전<br>면<br>부 | <ul style="list-style-type: none"> <li>• 배부름<br/>→ 시공미흡으로 발생하였으나 배부름 인근에 전면부 누수, 하부 지반 세굴로 인한 체수가 발생되어 추가로 손상이 진전될 가능성을 배제할 수 없어 주기적인 점검을 통해 발생규모 및 현황관리를 실시하고, 일정규모 이상 발생할 경우 적절한 조치를 통한 관리 필요</li> <li>• 누수<br/>→ 강우시 지반으로 우수가 유입되어 발생한 손상으로 판단되며, 이에 대한 주기적인 점검을 통해 발생규모 및 현황관리를 실시하고, 일정규모 이상 발생할 경우 보수를 통한 관리 필요</li> </ul> | |

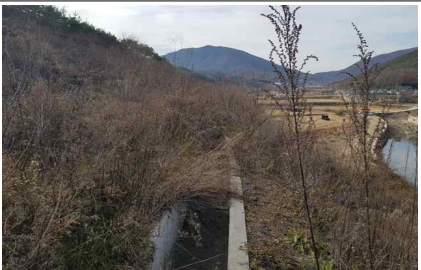
| 구 분 | 중점유지관리 사항 | 현황 사진 |
|---|---|---|
| 배<br>수<br>시<br>설 | <ul style="list-style-type: none"> <li>• 배수로 발생하는 토사퇴적의 경우 장기공용, 우수 등에 의한 손상으로 원활한 배수를 위해 주기적인 정비를 통한 관리 필요</li> </ul> | |

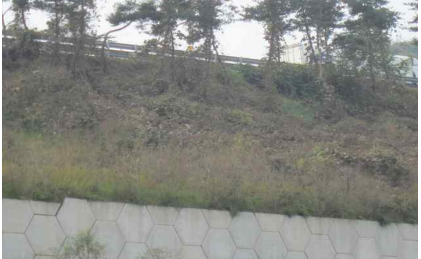
| 구 분 | 중점유지관리 사항 | 현황 사진 |
|---|---|---|
| 성<br>토<br>부 | <ul style="list-style-type: none"> <li>• 우수 및 동결융해에 의한 지하수 침투, 식생유실 발생여부를 주기적인 관찰을 통한 확인필요</li> </ul> | |

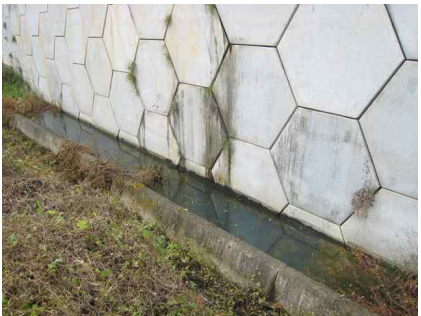
| 구 분 | 중점유지관리 사항 | 현황 사진 |
|---|---|---|
| 기<br>초<br>부 | <ul style="list-style-type: none"> <li>• 체수<br/>→ 우천시 하부 배수로 월류, 강우시 지반 우수유입으로 인한 전면부 누수 등의 원인으로 옹벽 전면 지반에 세굴을 생성하고 손상부에 지속적인 유입으로 발생한 것으로 판단되며, 체수 내부에 지속적으로 토사가 유실될 가능성을 배제할 수 없어 체수에 대한 정비 및 되메우기를 통한 복원 후에 주기적인 점검을 통한 재손상이 발생하지 않는지 보수현황상태 파악이 필요</li> </ul> | |

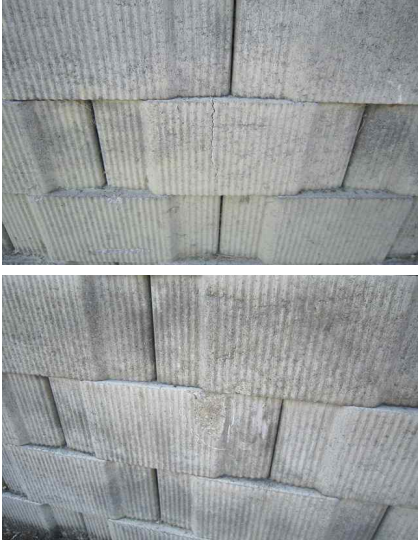
| 구 분 | 중점유지관리 사항 | 현황 사진 |
|---|---|---|
| 전<br>면<br>부 | <ul style="list-style-type: none"> <li>• 블럭 균열<br/>→ 공용기간 증가로 인해 발생한 것으로 판단되며, 시설물의 사용성 및 구조적인 손상은 아니나 주기적인 점검을 통해 발생규모 및 현황관리를 실시하고, 일정규모 이상 발생할 경우 적절한 조치를 통한 관리 필요</li> <li>• 블럭 파손<br/>→ 외부충격으로 인해 발생한 것으로 판단되며, 시설물의 사용성 및 구조적인 손상은 아니나 주기적인 점검을 통해 발생규모 및 현황관리를 실시하고, 일정규모 이상 발생할 경우 적절한 조치를 통한 관리 필요</li> </ul> | |

| 구분 | 손상내용 | 보수방안 | 손상<br>물량 | 보수<br>물량 | 단위 | 단가<br>(천원) | 개략공사비<br>(천원) | 우선<br>순위 |
|---|---|---|---|---|---|---|---|---|
| 전면부 | 블럭 균열 | 표면처리 | 4.00 | 4.00 | EA | 54 | 216 | 2순위 |

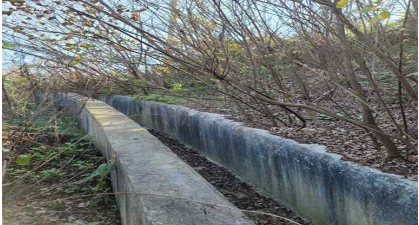
| 구 분 | 중점유지관리 사항 | 현황 사진 |
|---|---|---|
| 배<br>수<br>시<br>설 | <ul style="list-style-type: none"> <li>• 배수로 발생하는 토사퇴적의 경우 장기공용, 우수 등에 의한 손상으로 원활한 배수를 위해 주기적인 정비를 통한 관리 필요</li> </ul> | |

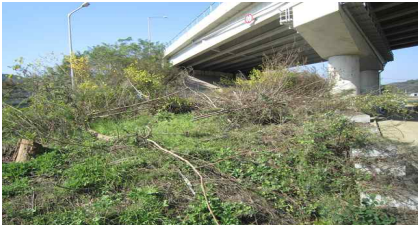
| 구 분 | 중점유지관리 사항 | 현황 사진 |
|---|---|---|
| 성<br>토<br>부 | <ul style="list-style-type: none"> <li>• 우수 및 동결융해에 의한 지하수 침투, 식생유실 발생여부를 주기적인 관찰을 통한 확인필요</li> </ul> | |

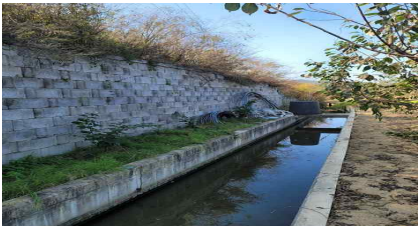
| 구 분 | 중점유지관리 사항 | 현황 사진 |
|---|---|---|
| 기<br>초<br>부 | <ul style="list-style-type: none"> <li>• 우수에 의한 기초부 침식, 세굴 등의 손상 발생여부를 주기적인 관찰을 통한 확인필요</li> </ul> | |

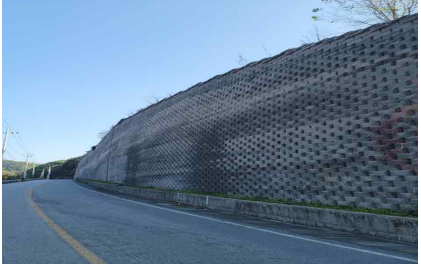
| 구 분 | 중점유지관리 사항 | 현황 사진 |
|---|---|---|
| 전<br>면<br>부 | <ul style="list-style-type: none"> <li>· 배부름</li> </ul> → 배부름 발생의 원인은 시공미흡으로 추정되며, 배부름의 진행성 확인을 위해 금회 점검시 부착한 타켓지의 데이터와 주기적인 점검 및 계측 자료를 비교 분석 후 손상의 진전 시 적절한 보수를 통한 관리 필요 | |

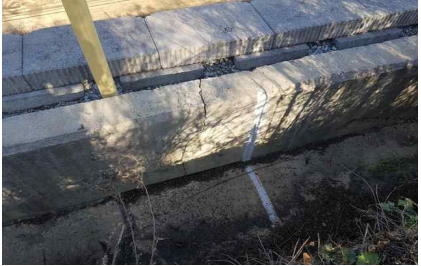
| 구 분 | 중점유지관리 사항 | 현황 사진 |
|---|---|---|
| 배<br>수<br>시<br>설 | <ul style="list-style-type: none"> <li>· 배수로 파손</li> </ul> → 배수로 파손 발생의 원인은 시공미흡으로 추정되며, 배수시설의 원활한 기능을 위해 적절한 보수를 통한 관리 필요하고 판단된다. | |

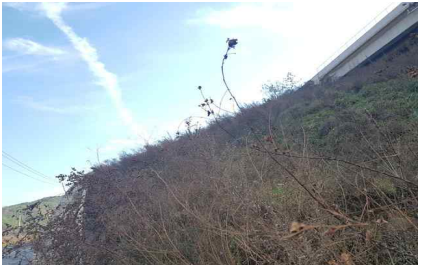
| 구 분 | 중점유지관리 사항 | 현황 사진 |
|---|---|---|
| 성<br>토<br>부 | <ul style="list-style-type: none"> <li>· 우수 및 동결융해에 의한 지하수 침투, 식생유실 발생여부를 주기적인 관찰을 통한 확인필요</li> </ul> | |

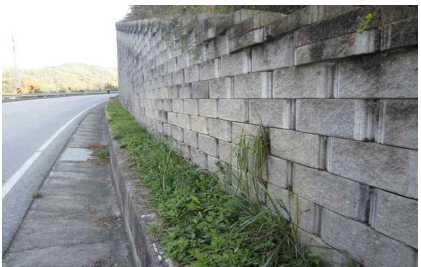
| 구 분 | 중점유지관리 사항 | 현황 사진 |
|---|---|---|
| 기<br>초<br>부 | <ul style="list-style-type: none"> <li>· 우수에 의한 기초부 침식, 세굴 등의 손상 발생여부를 주기적인 관찰을 통한 확인필요</li> </ul> | |

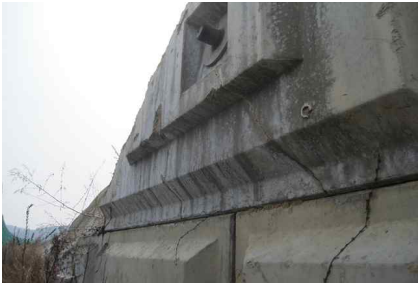
| 구 분 | 중점유지관리 사항 | 현황 사진 |
|---|---|---|
| 전면부 | <ul style="list-style-type: none"> <li>• 판넬 균열(<math>Cw=0.5mm</math>)</li> <li>→ 판넬 균열(<math>Cw=0.5mm</math>) 발생에 원인은 공용기간 증가, 우수, 동결융해에 의한 것으로 유추되며, 본 손상에 대한 주입보수 등의 보수를 실시하고 주기적인 점검을 통해 발생규모 및 현황관리를 실시하여 재손상 발생여부의 확인 등의 관리 필요</li> </ul> | |

| 구분 | 손상내용 | 보수방안 | 손상<br>물량 | 보수<br>물량 | 단위 | 단가<br>(천원) | 개략공사비<br>(천원) | 우선<br>순위 |
|---|---|---|---|---|---|---|---|---|
| | 판넬 균열 | 주입보수 | 1.00 | 1.50 | m | 65 | 98 | 2순위 |

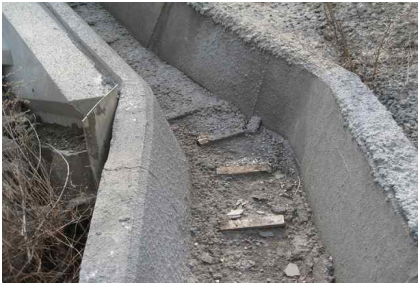
| 구 분 | 중점유지관리 사항 | 현황 사진 |
|---|---|---|
| 배수시설 | <ul style="list-style-type: none"> <li>• 배수로 이격</li> <li>→ 배수로 이격 발생에 원인은 건조수축 및 거푸집 조기탈거에 의한 것으로 유추되며, 본 손상에 대한 주입보수 등의 보수를 실시하고 주기적인 점검을 통해 발생규모 및 현황관리를 실시하여 재손상 발생여부의 확인 등의 관리 필요</li> </ul> | |

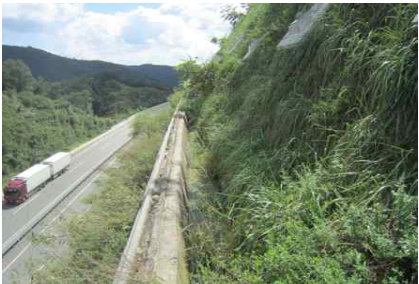
| 구 분 | 중점유지관리 사항 | 현황 사진 |
|---|---|---|
| 성토부 | <ul style="list-style-type: none"> <li>• 우수 및 동결융해에 의한 지하수 침투, 식생유실 발생여부를 주기적인 관찰을 통한 확인필요</li> </ul> | |

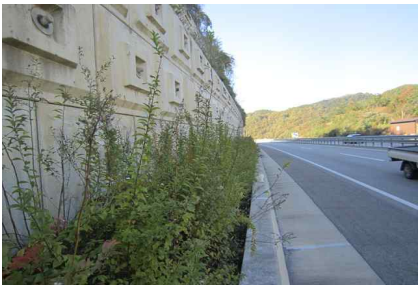
| 구 분 | 중점유지관리 사항 | 현황 사진 |
|---|---|---|
| 기초부 | <ul style="list-style-type: none"> <li>• 우수에 의한 기초부 침식, 세굴 등의 손상 발생여부를 주기적인 관찰을 통한 확인필요</li> </ul> | |

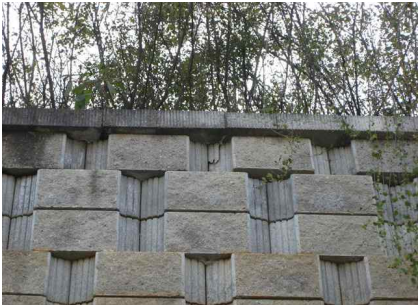
| 구 분 | 중점유지관리 사항 | 현황 사진 |
|---|---|---|
| 전<br>면<br>부 | <ul style="list-style-type: none"> <li>• 블럭 파손<br/>→ 파손 발생에 대한 주기적인 점검을 통해 발생규모 및 현황관리를 실시하고, 일정규모 이상 발생할 경우 보수를 통한 관리 필요</li> </ul> | |

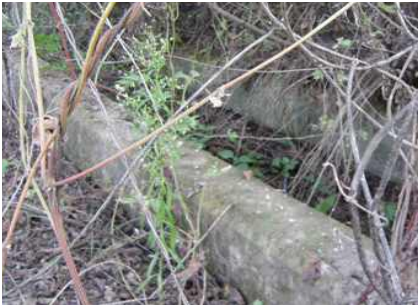
| 구 분 | 중점유지관리 사항 | 현황 사진 |
|---|---|---|
| 배<br>수<br>시<br>설 | <ul style="list-style-type: none"> <li>• 배수로 균열 발생에 대한 주기적인 점검을 통해 발생규모 및 현황관리를 실시하고, 일정규모 이상 발생할 경우 보수를 통한 관리 필요</li> </ul> | |

| 구분 | 손상내용 | 보수방안 | 손상<br>물량 | 보수<br>물량 | 단위 | 단가<br>(천원) | 개략공사비<br>(천원) | 우선<br>순위 |
|---|---|---|---|---|---|---|---|---|
| 배수시설 | 배수로 균열 | 주입보수 | 1.00 | 1.50 | m | 65 | 98 | 2순위 |

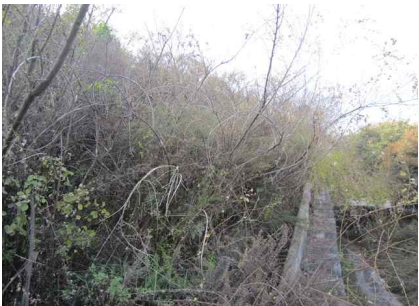
| 구 분 | 중점유지관리 사항 | 현황 사진 |
|---|---|---|
| 성<br>토<br>부 | <ul style="list-style-type: none"> <li>• 우수 및 동결융해에 의한 지하수 침투, 식생유실 발생여부를 주기적인 관찰을 통한 확인필요</li> </ul> | |

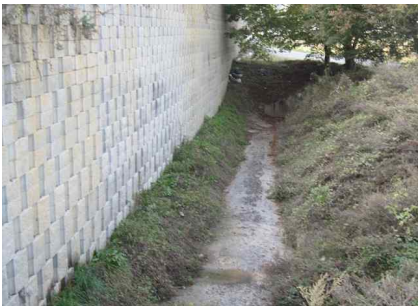
| 구 분 | 중점유지관리 사항 | 현황 사진 |
|---|---|---|
| 기<br>초<br>부 | <ul style="list-style-type: none"> <li>• 우수에 의한 기초부 침식, 세굴 등의 손상 발생여부를 주기적인 관찰을 통한 확인필요</li> </ul> | |

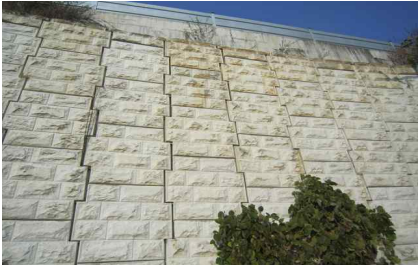
| 구 분 | 중점유지관리 사항 | 현황 사진 |
|---|---|---|
| 전<br>면<br>부 | <ul style="list-style-type: none"> <li>균열 및 파손, 배부름 발생에 대한 주기적인 점검을 통해 발생규모 및 현황관리를 실시하고, 일정규모 이상 발생할 경우 보수를 통한 관리 필요</li> </ul> | |

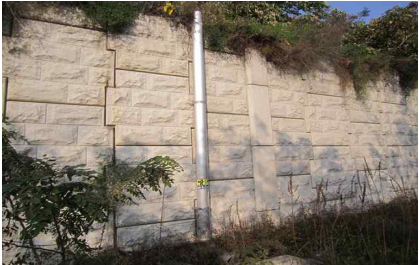
| 구 분 | 중점유지관리 사항 | 현황 사진 |
|---|---|---|
| 배<br>수<br>시<br>설 | <ul style="list-style-type: none"> <li>배수로 균열 발생에 대한 주기적인 점검을 통해 발생규모 및 현황관리를 실시하고, 일정규모 이상 발생할 경우 보수를 통한 관리 필요</li> </ul> | |

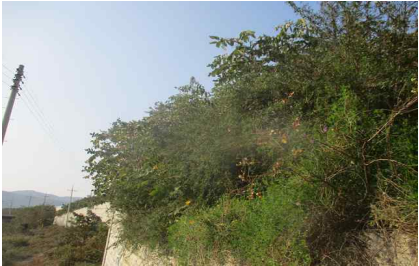
| 구 분 | 중점유지관리 사항 | 현황 사진 |
|---|---|---|
| 성<br>토<br>부 | <ul style="list-style-type: none"> <li>우수 및 동결융해에 의한 지하수 침투, 식생유실 발생여부를 주기적인 관찰을 통한 확인필요</li> </ul> | |

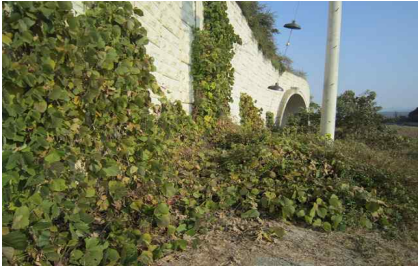
| 구 분 | 중점유지관리 사항 | 현황 사진 |
|---|---|---|
| 기<br>초<br>부 | <ul style="list-style-type: none"> <li>우수에 의한 기초부 침식, 세굴 등의 손상 발생여부를 주기적인 관찰을 통한 확인필요</li> </ul> | |

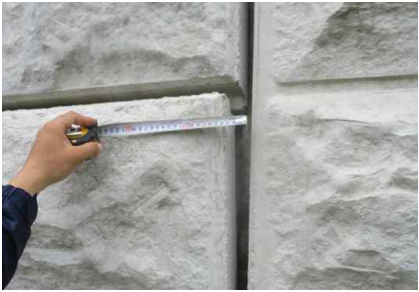
| 구 분 | 중점유지관리 사항 | 현황 사진 |
|---|---|---|
| 전<br>면<br>부 | <ul style="list-style-type: none"> <li>• 이격<br/>→ 기 손상인 이격 발생의 원인은 시공미흡으로 추정되며, 금회 점검기간 내에 구조물의 사용성 및 내구성에 영향을 주지는 않는 것으로 판단되었으나 이격에 대한 주기적인 점검을 통해 발생규모 및 현황관리를 실시하고, 일정규모 이상 발생할 경우 보수를 통한 관리 필요</li> </ul> | |

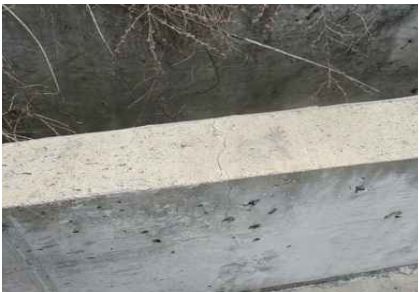
| 구 분 | 중점유지관리 사항 | 현황 사진 |
|---|---|---|
| 배<br>수<br>시<br>설 | <ul style="list-style-type: none"> <li>• 배수로 균열<br/>→ 기 손상인 배수로 균열은 전차 정밀안전점검과 균열의 폭, 길이 등 손상의 규모가 동일하게 유지되고 있어 발생의 원인은 건조수축, 시공미흡에 의한 것으로 추정되며, 배수로 균열에 대한 주기적인 점검을 통해 발생규모 및 현황관리를 실시하고, 일정규모 이상 발생할 경우 보수를 통한 관리 필요</li> </ul> | |

| 구분 | 손상내용 | 보수방안 | 손상<br>물량 | 보수<br>물량 | 단위 | 단가<br>(천원) | 개략공사비<br>(천원) | 우선<br>순위 |
|---|---|---|---|---|---|---|---|---|
| 배수시설 | 배수로 균열 | 주입보수 | 2.00 | 2.50 | m | 65 | 163 | 2순위 |

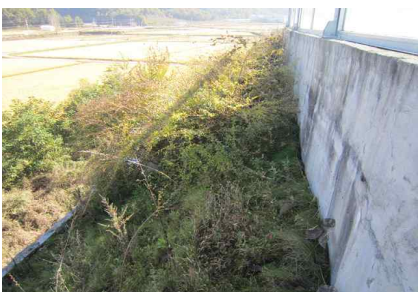
| 구 분 | 중점유지관리 사항 | 현황 사진 |
|---|---|---|
| 성<br>토<br>부 | <ul style="list-style-type: none"> <li>• 우수 및 동결융해에 의한 지하수 침투, 식생유실 발생여부를 주기적인 관찰을 통한 확인필요</li> </ul> | |

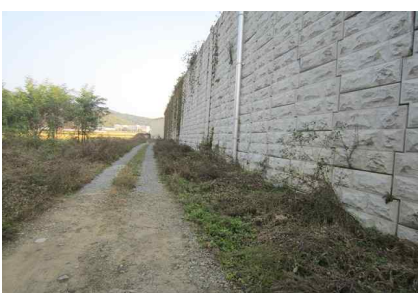
| 구 분 | 중점유지관리 사항 | 현황 사진 |
|---|---|---|
| 기<br>초<br>부 | <ul style="list-style-type: none"> <li>• 우수에 의한 기초부 침식, 세굴 등의 손상 발생여부를 주기적인 관찰을 통한 확인필요</li> </ul> | |

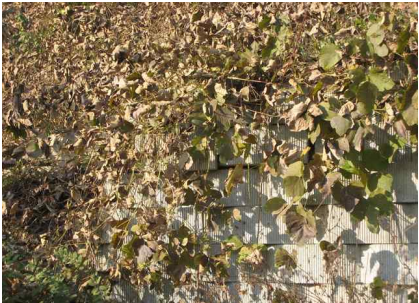
| 구 분 | 중점유지관리 사항 | 현황 사진 |
|---|---|---|
| 전<br>면<br>부 | <ul style="list-style-type: none"> <li>• 블럭 밀림<br/>→ 금회 조사된 S1의 블럭 밀림 손상은 옹벽 최상단 마감부에 발생한 손상으로 시공미흡(마감미흡)에 의한 손상으로 판단된다. 시설물의 사용성에 영향을 주는 구조적인 손상은 아니나 강우시 상부 성토부 토사유실을 방지하지 못하고 탈락의 가능성을 배제하지 못하므로 정비 등의 보수를 실시하는 것이 필요</li> </ul> | |

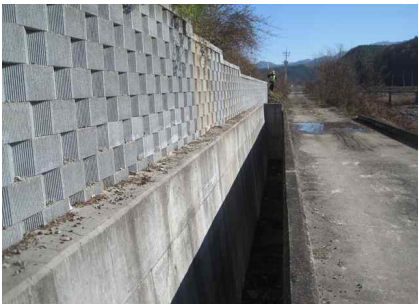
| 구 분 | 중점유지관리 사항 | 현황 사진 |
|---|---|---|
| 배<br>수<br>시<br>설 | <ul style="list-style-type: none"> <li>• 배수로 균열 발생에 대한 주기적인 점검을 통해 발생규모 및 현황관리를 실시하고, 일정규모 이상 발생할 경우 보수를 통한 관리 필요</li> </ul> | |

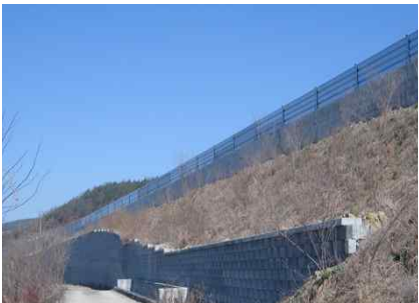
| 구 분 | 중점유지관리 사항 | 현황 사진 |
|---|---|---|
| 성<br>토<br>부 | <ul style="list-style-type: none"> <li>• 우수 및 동결융해에 의한 지하수 침투, 식생유실 발생여부를 주기적인 관찰을 통한 확인필요</li> </ul> | |

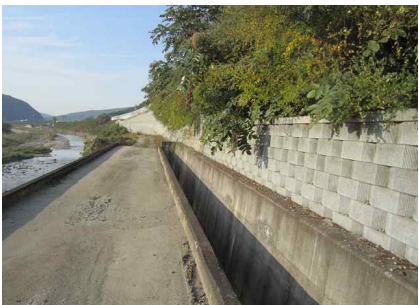
| 구 분 | 중점유지관리 사항 | 현황 사진 |
|---|---|---|
| 기<br>초<br>부 | <ul style="list-style-type: none"> <li>• 우수에 의한 기초부 침식, 세굴 등의 손상 발생여부를 주기적인 관찰을 통한 확인필요</li> </ul> | |

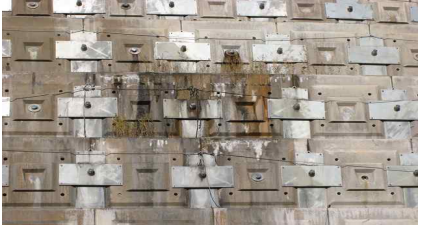
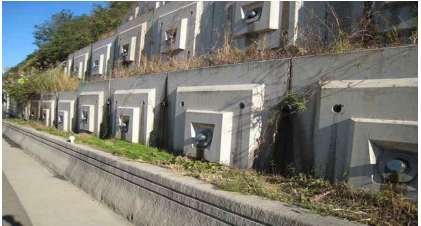
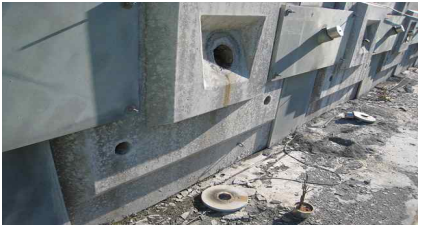
| 구 분 | 중점유지관리 사항 | 현황 사진 |
|---|---|---|
| 전<br>면<br>부 | <ul style="list-style-type: none"> <li>• 판넬 누수흔적(누수)<br/>→ 판넬 누수흔적(누수)의 발생 원인은 지표수 침투, 지하수위 상승으로 인한 앵커캡 내부 누수에 의한 것으로 유추되며, 주기적인 점검을 통한 손상의 진전여부를 파악하는 것이 필요</li> <li>• 앵커캡 누수흔적(누수)<br/>→ 앵커캡 누수흔적(누수)의 발생 원인은 지표수 침투, 지하수위 상승으로 인한 앵커캡 내부 누수에 의한 것으로 유추되며, 주기적인 점검을 통한 손상의 진전여부를 파악하는 것이 필요</li> <li>• 강선 절단<br/>→ 자연사면부 절토 이전에 옹벽 상부 절토사면의 하중에 의해 발생한 손상으로 유추되며, 현재는 절토사면의 자연사면부에 대한 절토가 완료되어 지반 안정화 상태로 추후 점검을 통하여 추가적인 손상의 발생여부 확인이 필요.</li> </ul> | |

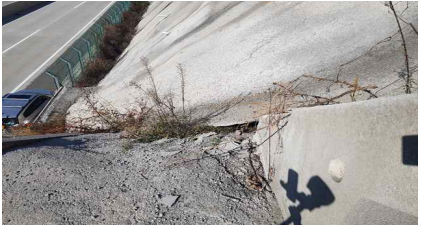
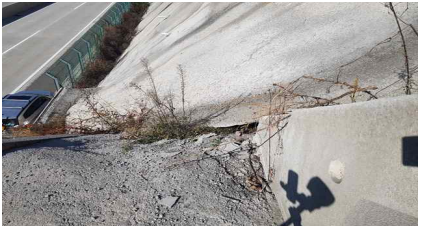
| 구 분 | 중점유지관리 사항 | 현황 사진 |
|---|---|---|
| 성<br>토<br>부 | <ul style="list-style-type: none"> <li>• 숏크리트 파손<br/>→ 숏크리트 파손은 강우시 우수유입에 의한 2차손상이 발생할 수 있으므로, 단면보수를 통하여 우수가 유입되는 것을 방지하는 조치가 필요하며, 보수후 주기적인 점검을 실시하여 추가 발생여부 확인요망</li> <li>• 숏크리트 내부 토사유실<br/>→ 숏크리트 내부 토사유실은 강우시 우수유입에 의한 2차손상이 발생할 수 있으므로, 단면보수를 통하여 우수가 유입되는 것을 방지하는 조치가 필요하며, 보수후 주기적인 점검을 실시하여 추가 발생여부 확인요망</li> </ul> | |

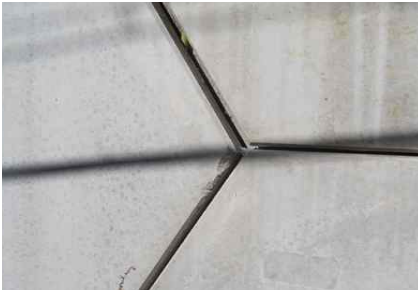
| 구 분 | 중점유지관리 사항 | 현황 사진 |
|---|---|---|
| 전<br>면<br>부 | <ul style="list-style-type: none"> <li>• 판넬 파손<br/>→ 외부충격에 의해 발생한 판넬 파손 손상에 대한 주기적인 점검을 통해 발생규모 및 현황관리를 실시하고, 일정규모 이상 발생할 경우 보수를 통한 관리 필요</li> </ul> | |

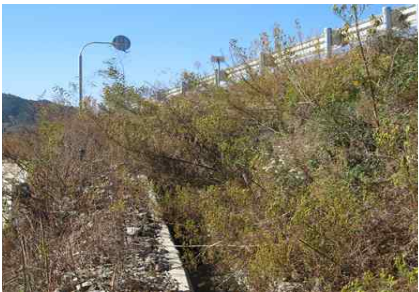
| 구 분 | 중점유지관리 사항 | 현황 사진 |
|---|---|---|
| 배<br>수<br>시<br>설 | <ul style="list-style-type: none"> <li>• 배수로 균열 발생에 대한 주기적인 점검을 통해 발생규모 및 현황관리를 실시하고, 일정규모 이상 발생할 경우 보수를 통한 관리 필요</li> </ul> | |

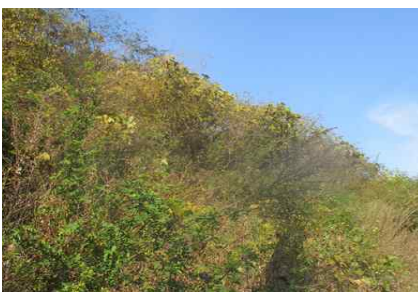
| 구 분 | 중점유지관리 사항 | 현황 사진 |
|---|---|---|
| 성<br>토<br>부 | <ul style="list-style-type: none"> <li>• 우수 및 동결융해에 의한 지하수 침투, 식생유실 발생여부를 주기적인 관찰을 통한 확인필요</li> </ul> | |

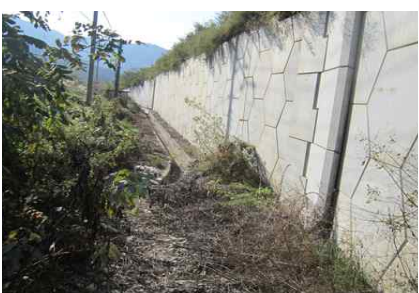
| 구 분 | 중점유지관리 사항 | 현황 사진 |
|---|---|---|
| 기<br>초<br>부 | <ul style="list-style-type: none"> <li>• 우수에 의한 기초부 침식, 세굴 등의 손상 발생여부를 주기적인 관찰을 통한 확인필요</li> </ul> | |

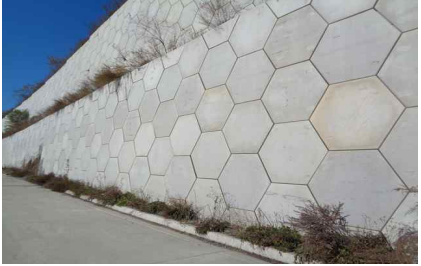
| 구 분 | 중점유지관리 사항 | 현황 사진 |
|---|---|---|
| 전<br>면<br>부 | <ul style="list-style-type: none"> <li>배부름<br/>→ 시공미흡으로 인해 발생한 배부름은 현재 진행성은 없는 것으로 판단되나 본 손상에 대한 주기적인 관찰을 실시하는 유지관리가 필요하며, 일정규모 이상 발생할 경우 조치필요.</li> </ul> | |

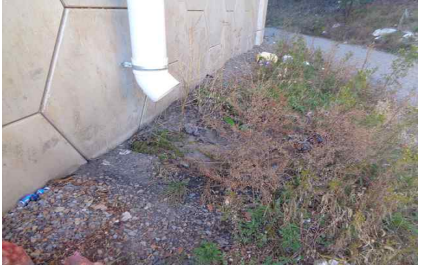
| 구 분 | 중점유지관리 사항 | 현황 사진 |
|---|---|---|
| 배<br>수<br>시<br>설 | <ul style="list-style-type: none"> <li>배수관 하부 집수정 미설치<br/>→ 시공미흡으로 인해 조사된 배수관 하부 집수정 미설치의 경우 사용성에 영향을 미치는 손상은 아니나 지속적으로 방치할 경우 옹벽 하부 토사유실이 발생 할 수 있으므로 집수정을 설치하는 조치가 필요.</li> </ul> | |

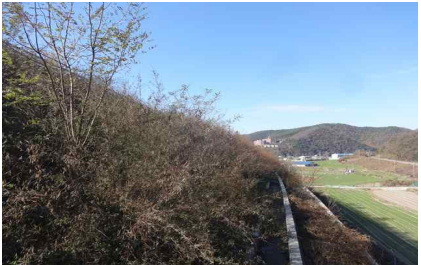
| 구 분 | 중점유지관리 사항 | 현황 사진 |
|---|---|---|
| 성<br>토<br>부 | <ul style="list-style-type: none"> <li>우수 및 동결융해에 의한 지하수 침투, 식생유실 발생여부를 주기적인 관찰을 통한 확인필요</li> </ul> | |

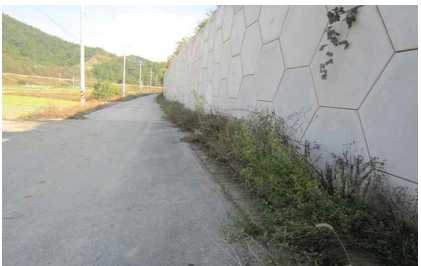
| 구 분 | 중점유지관리 사항 | 현황 사진 |
|---|---|---|
| 기<br>초<br>부 | <ul style="list-style-type: none"> <li>우수에 의한 기초부 침식, 세굴 등의 손상 발생여부를 주기적인 관찰을 통한 확인필요</li> </ul> | |

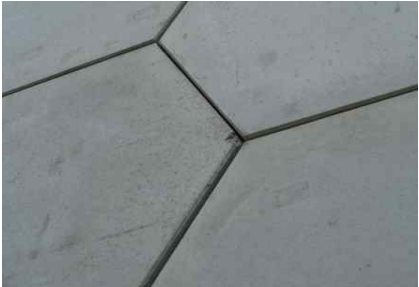
| 구 분 | 중점유지관리 사항 | 현황 사진 |
|---|---|---|
| 전<br>면<br>부 | <ul style="list-style-type: none"> <li>• 판넬 파손<br/>→ 외부충격이 원인인 판넬 파손 발생에 대한 주기적인 점검을 통해 발생규모 및 현황관리를 실시하고, 일정규모 이상 발생할 경우 보수를 통한 관리 필요</li> </ul> | |

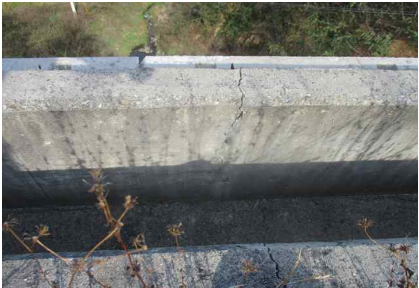
| 구 분 | 중점유지관리 사항 | 현황 사진 |
|---|---|---|
| 배<br>수<br>시<br>설 | <ul style="list-style-type: none"> <li>• 배수로 균열(<math>Cw=0.3mm</math>), 배수로 파손<br/>→ 건조수축 및 거푸집 조기탈거가 원인으로 유추되는 손상 배수로 파손 발생에 대한 주기적인 점검을 통해 발생규모 및 현황관리를 실시하고, 일정규모 이상 발생할 경우 보수를 통한 관리 필요</li> </ul> | |

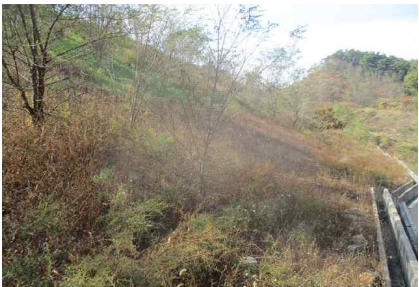
| 구 분 | 중점유지관리 사항 | 현황 사진 |
|---|---|---|
| 성<br>토<br>부 | <ul style="list-style-type: none"> <li>• 우수 및 동결융해에 의한 지하수 침투, 식생유실 발생여부를 주기적인 관찰을 통한 확인필요</li> </ul> | |

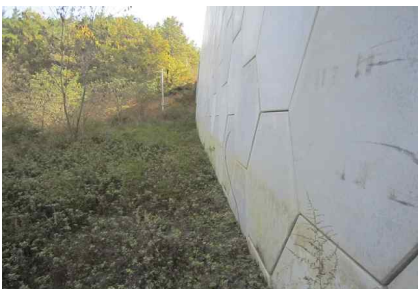
| 구 분 | 중점유지관리 사항 | 현황 사진 |
|---|---|---|
| 기<br>초<br>부 | <ul style="list-style-type: none"> <li>• 우수에 의한 기초부 침식, 세굴 등의 손상 발생여부를 주기적인 관찰을 통한 확인필요</li> </ul> | |

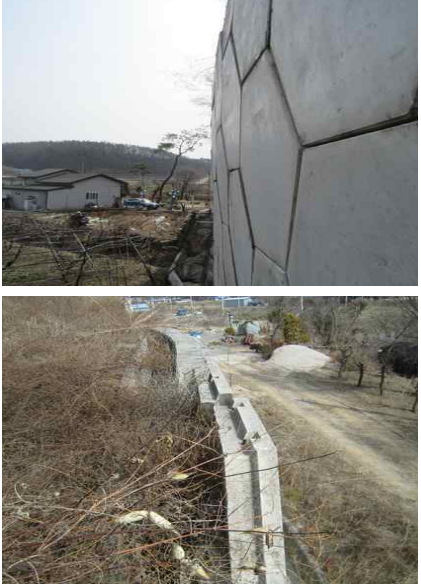
| 구 분 | 중점유지관리 사항 | 현황 사진 |
|---|---|---|
| 전<br>면<br>부 | <ul style="list-style-type: none"> <li>· 배부름, 판넬 기울음</li> </ul> <p>→ 배부름, 판넬 기울음 발생의 원인은 시공미흡으로 추정되며, 배부름은 전회 정밀안전점검과 측량값 비교 결과 현재 진행성이 없는 상태로 판단되나, 배부름에 대한 주기적인 점검을 통해 발생규모 및 현황관리를 실시하고, 일정규모 이상 발생할 경우 보수를 통한 관리 필요하고, 판넬 기울음에 경우 금회 조사된 손상으로 주기적인 점검을 통해 발생규모 및 현황관리를 실시하고, 일정규모 이상 발생할 경우 보수를 통한 관리 필요하다.</p> | |

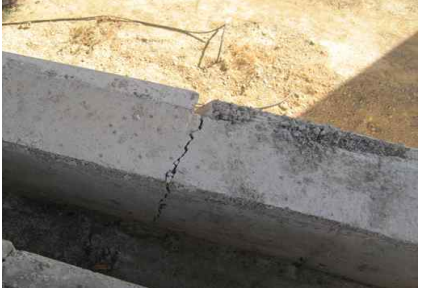
| 구 분 | 중점유지관리 사항 | 현황 사진 |
|---|---|---|
| 배<br>수<br>시<br>설 | <ul style="list-style-type: none"> <li>· 배수로 파손</li> </ul> <p>→ 배수로 파손의 발생의 원인은 건조수축 및 거푸집 조기탈거, 외부충격의 영향으로 추정되며, 구조적인 손상은 아니나 배수로 파손에 대한 주기적인 점검을 통해 발생규모 및 현황관리를 실시하고, 일정규모 이상 발생할 경우 보수를 통한 관리 필요</p> | |

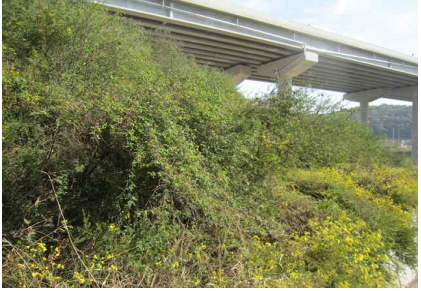
| 구 분 | 중점유지관리 사항 | 현황 사진 |
|---|---|---|
| 성<br>토<br>부 | <ul style="list-style-type: none"> <li>· 우수 및 동결융해에 의한 지하수 침투, 식생유실 발생여부를 주기적인 관찰을 통한 확인필요</li> </ul> | |

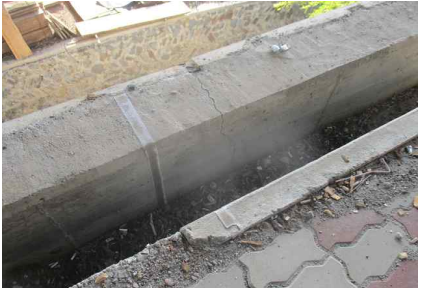
| 구 분 | 중점유지관리 사항 | 현황 사진 |
|---|---|---|
| 배<br>수<br>시<br>설 | <ul style="list-style-type: none"> <li>• 배수로 균열 (Cw=0.4mm)</li> </ul> <p>→ 배수로 균열(Cw=0.4mm)의 발생의 원인은 건조수축 및 거푸집 조기탈거의 영향으로 추정되며, 배수로 균열(Cw=0.4mm)은 현재 진행성이 없는 상태로 판단되나, 주기적인 점검을 통해 발생규모 및 현황관리를 실시하고, 일정규모 이상 발생할 경우 주입보수 등의 조치필요</p> | |

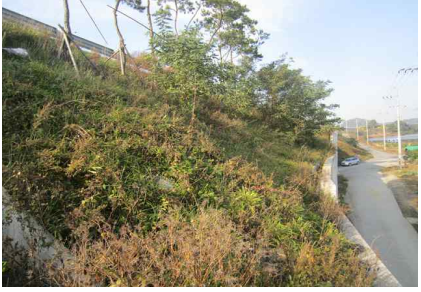
| 구 분 | 중점유지관리 사항 | 현황 사진 |
|---|---|---|
| 성<br>토<br>부 | <ul style="list-style-type: none"> <li>• 우수 및 동결융해에 의한 지하수 침투, 식생유실 발생여부를 주기적인 관찰을 통한 확인필요</li> </ul> | |

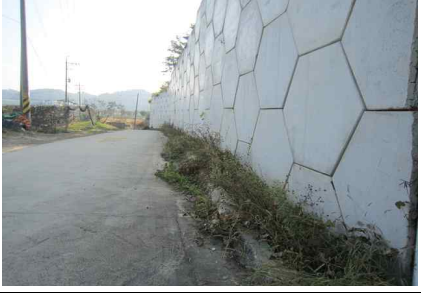
| 구 분 | 중점유지관리 사항 | 현황 사진 |
|---|---|---|
| 기<br>초<br>부 | <ul style="list-style-type: none"> <li>• 우수에 의한 기초부 침식, 세굴 등의 손상 발생여부를 주기적인 관찰을 통한 확인필요</li> </ul> | |
