## 제5편 사 면

# 1. 영천절토01

영천절토01은 경상북도 상주시 낙동면 상촌리(상주영천고속도로 1.000~1.400km)에 위치한 사면으로서 총 연장 400.0m, 높이 34.2m로, 2017년 06월 준공된 절토사면이다.

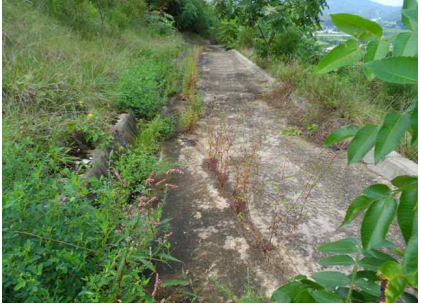
| 구 분 | 중점유지관리 사항 | 현황 사진 |
|---|---|---|
| 배수<br>시설 | <ul style="list-style-type: none"> <li>· 배수로 균열 구간<br/>→ 균열부에 대한 보수가 필요하며, 보수후에도 재손상 발생에 대한 주기적인 점검을 실시하는 유지관리가 필요</li> </ul> | |

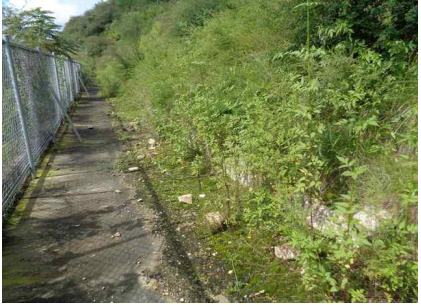
| 구 분 | 중점유지관리 사항 | 현황 사진 |
|---|---|---|
| | <ul style="list-style-type: none"> <li>배수로 토사퇴적 구간<br/>→ 청소를 실시하여 원활한 배수상태를 유지하고, 주기적인 정비를 실시하는 유지관리가 필요</li> </ul> | |

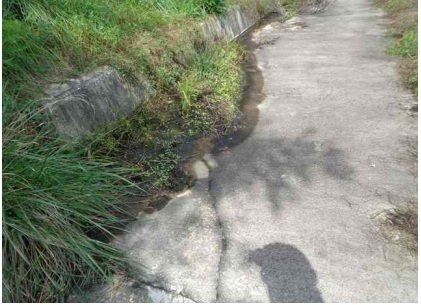
| 구 분 | 중점유지관리 사항 | 현황 사진 |
|---|---|---|
| 배수<br>시설 | <ul style="list-style-type: none"> <li>· 배수로 균열 구간<br/>→ 균열부에 대한 보수가 필요하며, 보수후에도 재손상 발생에 대한 주기적인 점검을 실시하는 유지관리가 필요</li> </ul> | |

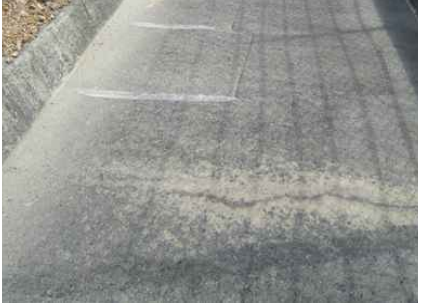
| 구 분 | 중점유지관리 사항 | 현황 사진 |
|---|---|---|
| 배수<br>시설 | <ul style="list-style-type: none"> <li>• 배수로 균열 구간<br/>→ 균열부에 대한 보수가 필요하며, 보수후에도 재손상 발생에 대한 주기적인 점검을 실시하는 유지관리가 필요</li> </ul> | |

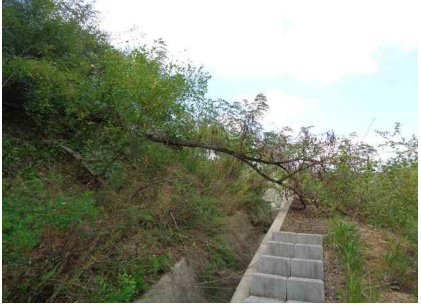
| 구 분 | 중점유지관리 사항 | 현황 사진 |
|---|---|---|
| 보호 시설 | <ul style="list-style-type: none"> <li>• 점검계단 식생(수목)<br/>→ 원활한 점검 및 유지관리를 위해 정비가 필요</li> </ul> | |

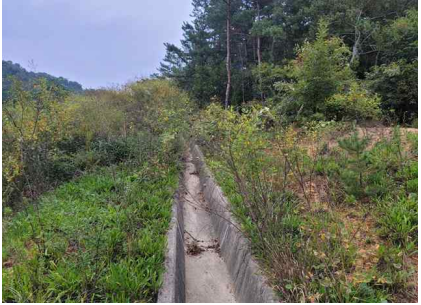
| 구 분 | 중점유지관리 사항 | 현황 사진 |
|---|---|---|
| 보호 시설 | <ul style="list-style-type: none"> <li>• 점검로 구간 식생<br/>→ 원활한 점검 및 유지관리를 위해 식생에 대한 정비가 필요</li> </ul> | |

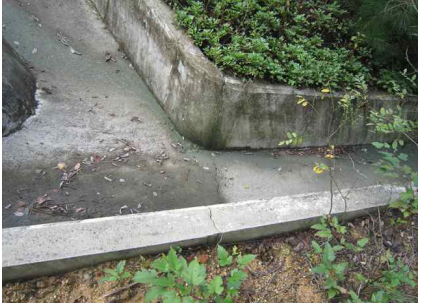
| 구 분 | 중점유지관리 사항 | 현황 사진 |
|---|---|---|
| 배수<br>시설 | <ul style="list-style-type: none"> <li>· 배수로 균열 구간<br/>→ 균열부에 대한 보수가 필요하며, 보수후에도 재손상 발생에 대한 주기적인 점검을 실시하는 유지관리가 필요</li> </ul> | |

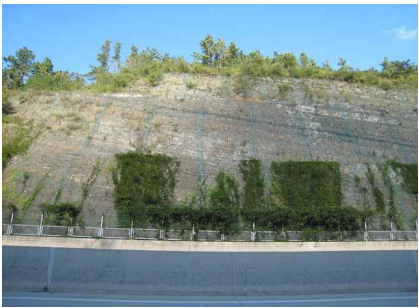
| 구 분 | 중점유지관리 사항 | 현황 사진 |
|---|---|---|
| 사<br>면<br>부 | <ul style="list-style-type: none"> <li>· 심한풍화 구간<br/>→ 풍화부는 지표수유입 및 해빙기에 취약하므로, 주기적인 점검으로 통해 손상의 진전유무에 대한 확인</li> </ul> | |

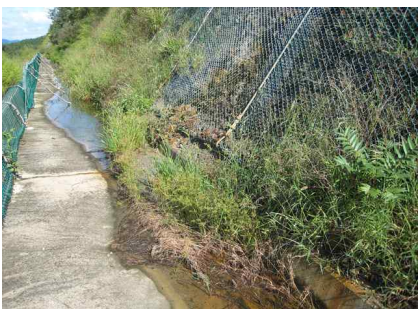
| 구 분 | 중점유지관리 사항 | 현황 사진 |
|---|---|---|
| 배수<br>시설 | <ul style="list-style-type: none"> <li>· 배수로 균열 구간<br/>→ 균열부에 대한 보수가 필요하며, 보수후에도 재손상 발생에 대한 주기적인 점검을 실시하는 유지관리가 필요</li> <li>· 배수로 토사퇴적 구간<br/>→ 원활한 배수를 위해 주기적인 청소가 필요</li> </ul> | |

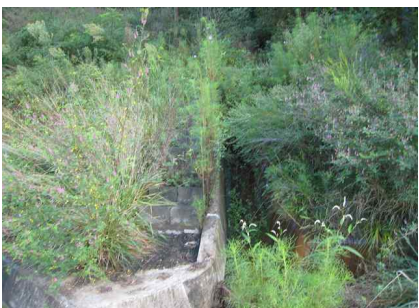
| 구 분 | 중점유지관리 사항 | 현황 사진 |
|---|---|---|
| 보호<br>시설 | <ul style="list-style-type: none"> <li>· 점검계단 식생<br/>→ 원활한 점검 및 유지관리를 위해 식생에 대한 정비가 필요</li> </ul> | |

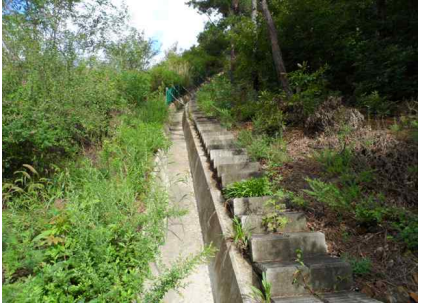
| 구 분 | 중점유지관리 사항 | 현황 사진 |
|---|---|---|
| 보호<br>시설 | <ul style="list-style-type: none"> <li>• 점검계단 식생<br/>→ 원활한 점검 및 유지관리를 위해 식생에 대한 정비가 필요</li> </ul> | |

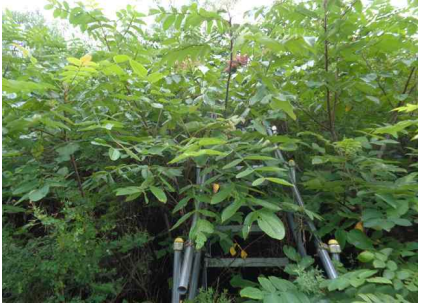
| 구 분 | 중점유지관리 사항 | 현황 사진 |
|---|---|---|
| 보호 시설 | <ul style="list-style-type: none"> <li>• 점검계단 식생<br/>→ 원활한 점검 및 유지관리를 위해 식생에 대한 정비가 필요</li> </ul> | |

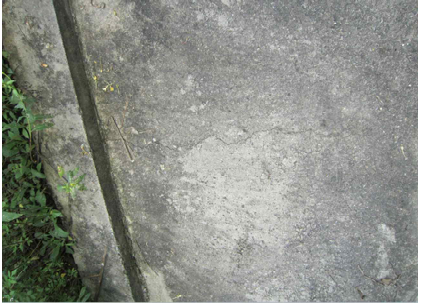
| 구 분 | 중점유지관리 사항 | 현황 사진 |
|---|---|---|
| 배수<br>시설 | <ul style="list-style-type: none"> <li>· 배수로 균열 구간<br/>→ 균열부에 대한 보수가 필요하며, 보수후에도 재손상 발생에 대한 주기적인 점검을 실시하는 유지관리가 필요</li> </ul> | |

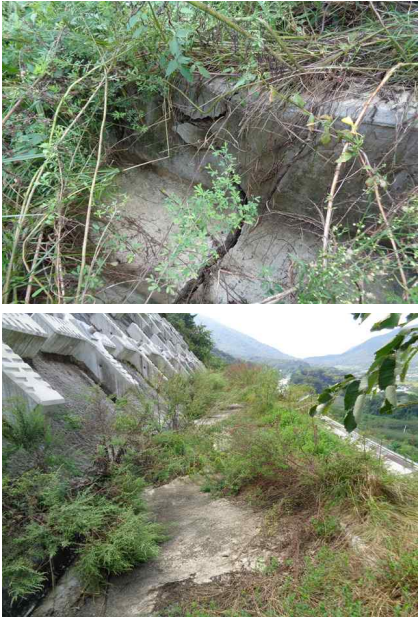
| 구 분 | 중점유지관리 사항 | 현황 사진 |
|---|---|---|
| 배수<br>시설 | <ul style="list-style-type: none"> <li>· 배수로 균열, 파손 구간<br/>→ 균열부에 대한 보수가 필요하며, 보수후에도 재손상 발생에 대한 주기적인 점검을 실시하는 유지관리가 필요</li> <li>· 배수로 토사퇴적 구간<br/>→ 원활한 배수기능을 위해 주기적인 정비를 실시하는 유지관리가 필요</li> </ul> | |

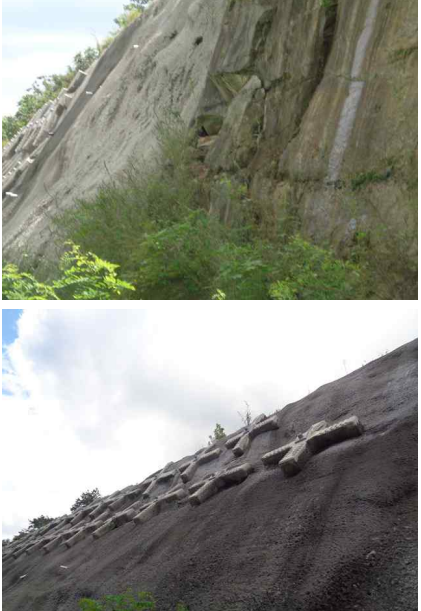
| 구 분 | 중점유지관리 사항 | 현황 사진 |
|---|---|---|
| 사<br>면<br>부 | <ul style="list-style-type: none"> <li>• 이완암 구간<br/>→ 지표수유입이 많은 장마철, 온도변화가 심한 해빙기에 주의관찰이 요망되며, 주기적인 점검으로 통해 추가 손상의 발생유무에 대한 확인</li> <li>• 격자블럭 설치 구간<br/>→ 격자블럭은 현재 양호한 상태이나, 장기공용시 우수 및 동결융해로 인한 정착력 저하 및 주변부 유실이 발생할 수 있으므로, 주기적인 점검으로 통해 손상의 발생유무에 대한 확인, 유지관리를 실시</li> </ul> | |

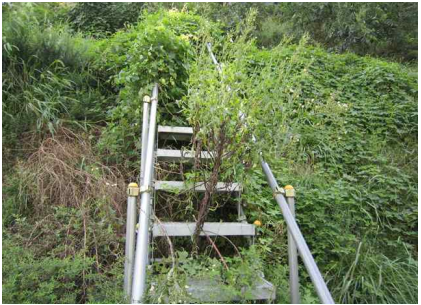
| 구 분 | 중점유지관리 사항 | 현황 사진 |
|---|---|---|
| 보호<br>시설 | <ul style="list-style-type: none"> <li>· 숯크리트 균열<br/>→ 단면보수를 실시하고, 손상의 재발생 여부에 대한 주의관찰이 필요</li> <li>· 점검계단 식생<br/>→ 원활한 점검 및 유지관리를 위해 식생에 대한 정비가 필요</li> </ul> | <br> |

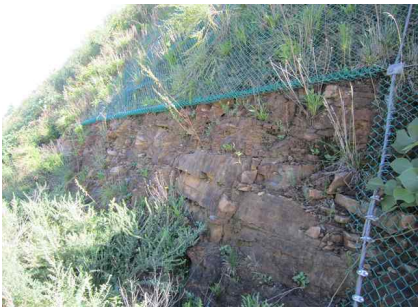
| 구 분 | 중점유지관리 사항 | 현황 사진 |
|---|---|---|
| 사<br>면<br>부 | <ul style="list-style-type: none"> <li>• 풍화구간</li> <li>→ 현재 낙석방지울타리 및 낙석방지망 설치로 안전성에 는 문제가 없는 상태이나, 장기공용시 우수 및 동결융해로 인한 유실이 발생할 수 있으므로, 주기적인 점검으로 통해 손상의 발생유무에 대한 확인, 유지관리를 실시</li> </ul> | |

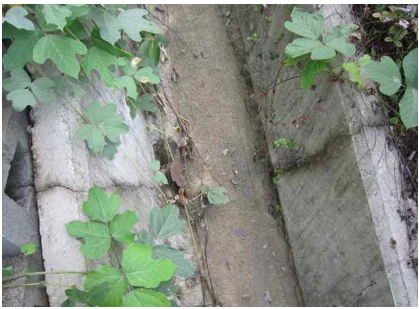
| 구 분 | 중점유지관리 사항 | 현황 사진 |
|---|---|---|
| 배수<br>시설 | <ul style="list-style-type: none"> <li>• 배수로 균열, 파손 구간</li> <li>→ 손상에 대한 보수가 필요하며, 보수후에도 재손상 발생에 대한 주기적인 점검을 실시하는 유지관리가 필요</li> </ul> | |

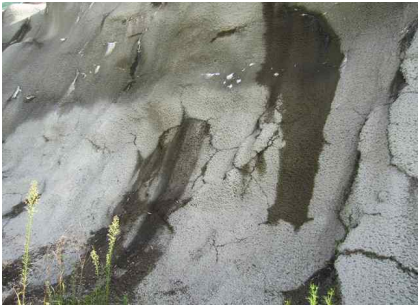
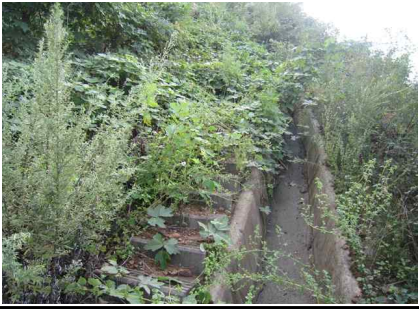
| 구 분 | 중점유지관리 사항 | 현황 사진 |
|---|---|---|
| 보호<br>시설 | <ul style="list-style-type: none"> <li>• 숯크리트 망상균열 및 백태</li> <li>→ 공용기간이 증가할수록 지표수에 의한 손상의 증가 가능성이 있으므로, 지속적인 상태확인이 필요</li> <li>• 점검계단 식생</li> <li>→ 원활한 점검 및 유지관리를 위해 식생에 대한 정비가 필요</li> </ul> | <br> |

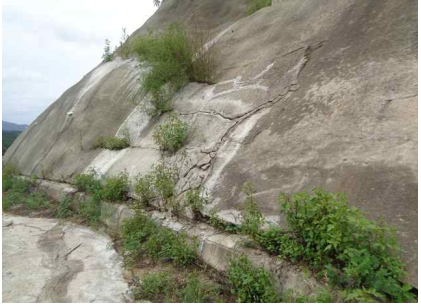
| 구 분 | 중점유지관리 사항 | 현황 사진 |
|---|---|---|
| 보호 시설 | <ul style="list-style-type: none"> <li>• 쏘크리트 들뜸 구간<br/>→ 들뜸부에 대한 보수가 필요하며, 보수후에도 재손상 발생에 대한 주기적인 점검을 실시하는 유지관리가 필요</li> </ul> | |

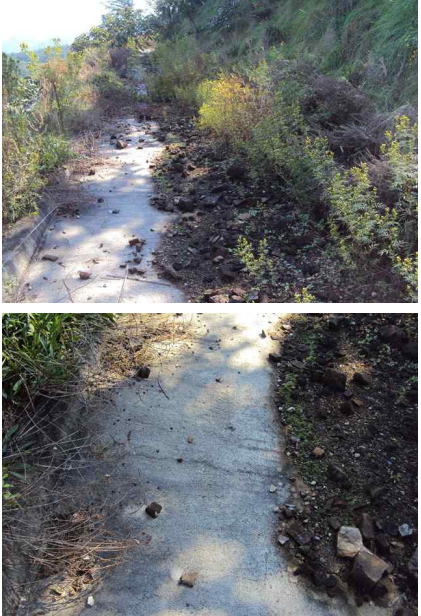
| 구 분 | 중점유지관리 사항 | 현황 사진 |
|---|---|---|
| 배수<br>시설 | <ul style="list-style-type: none"> <li>• 배수로 균열, 토사퇴적 구간<br/>→ 균열보수 및 청소가 필요하며, 이후에도 재손상 발생에 대한 주기적인 점검을 실시하는 유지관리가 필요</li> </ul> | |

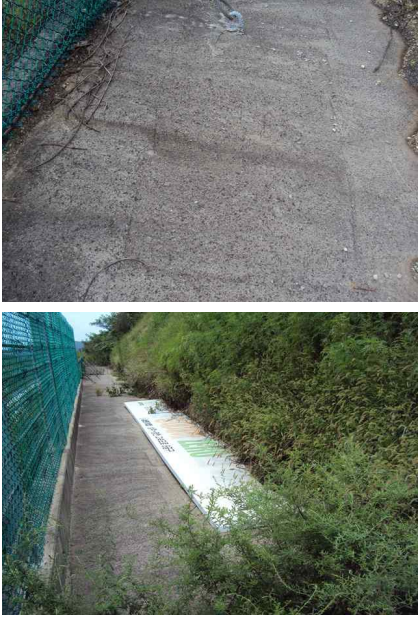
| 구 분 | 중점유지관리 사항 | 현황 사진 |
|---|---|---|
| 배수<br>시설 | <ul style="list-style-type: none"> <li>· 배수로 균열, 적치 구간</li> <li>→ 균열부에 대한 보수가 필요하며, 이후에도 재손상 발생에 대한 주기적인 점검을 실시하는 유지관리가 필요</li> <li>→ 폐자재적치에 대해서는 정리 필요</li> </ul> | |

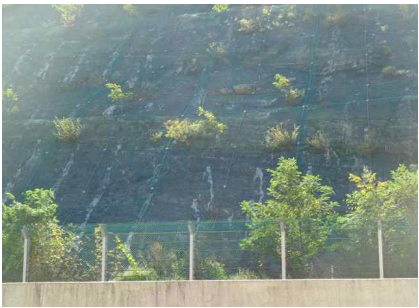
| 구 분 | 중점유지관리 사항 | 현황 사진 |
|---|---|---|
| 사<br>면<br>부 | <ul style="list-style-type: none"> <li>• 뜬돌(망내퇴적)구간</li> <li>→ 현재 낙석방지울타리 및 낙석방지망 설치로 안전성에 는 문제가 없는 상태이나, 장기공용시 지표수 및 동결융해로 인한 충전물유실이 발생할 수 있으므로, 주기적인 점검으로 통해 손상의 발생유무에 대한 확인 필요</li> </ul> | |

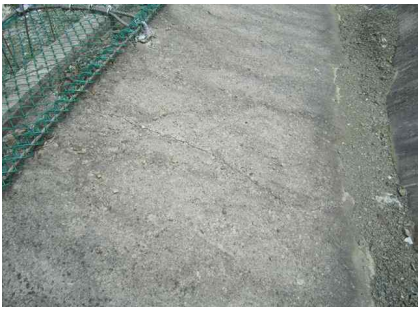
| 구 분 | 중점유지관리 사항 | 현황 사진 |
|---|---|---|
| 배수<br>시설 | <ul style="list-style-type: none"> <li>• 배수로 균열 구간</li> <li>→ 균열부에 대한 보수가 필요하며, 보수후에도 재손상 발생에 대한 주기적인 점검을 실시하는 유지관리가 필요</li> </ul> | |

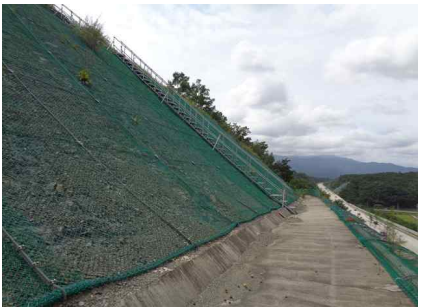
| 구 분 | 중점유지관리 사항 | 현황 사진 |
|---|---|---|
| 사<br>면<br>부 | <ul style="list-style-type: none"> <li>· 풍화구간</li> <li>→ 현재 낙석방지울타리 및 낙석방지망 설치로 안전성에는 문제가 없는 상태이나, 장기공용시 지표수 및 동결융해로 인한 충전물유실이 발생할 수 있으므로, 주기적인 점검으로 통해 손상의 발생유무에 대한 확인</li> </ul> | |

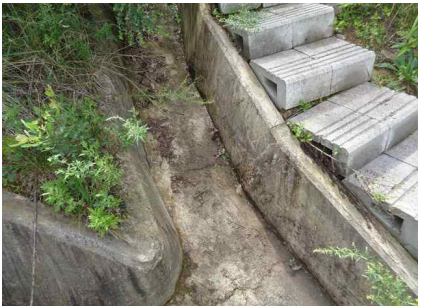
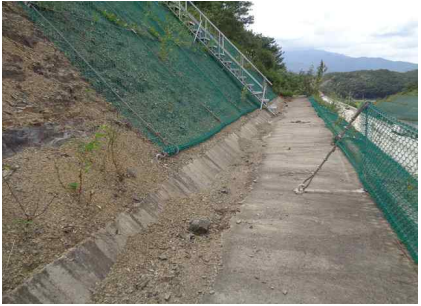
| 구 분 | 중점유지관리 사항 | 현황 사진 |
|---|---|---|
| 배수<br>시설 | <ul style="list-style-type: none"> <li>· 배수로 균열, 토사퇴적 구간</li> <li>→ 손상에 대한 보수가 필요하며, 이후에도 재손상 발생에 대한 주기적인 점검을 실시하는 유지관리가 필요</li> </ul> | |

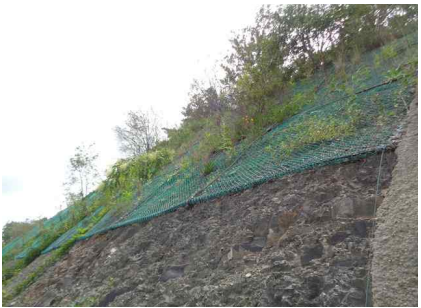
| 구 분 | 중점유지관리 사항 | 현황 사진 |
|---|---|---|
| 사<br>면<br>부 | <ul style="list-style-type: none"> <li>· 심한풍화구간</li> <li>→ 현재 낙석방지울타리 및 낙석방지망 설치로 안전성에는 문제가 없는 상태이나, 장기공용시 지표수 및 동결융해로 인한 충전물유실이 발생할 수 있으므로, 주기적인 점검으로 통해 손상의 발생유무에 대한 확인</li> </ul> | |

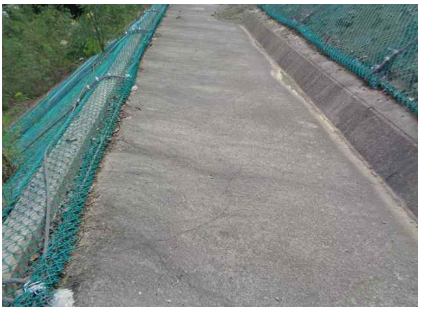
| 구 분 | 중점유지관리 사항 | 현황 사진 |
|---|---|---|
| 배수<br>시설 | <ul style="list-style-type: none"> <li>· 배수로 균열 구간</li> <li>→ 균열부에 대한 보수가 필요하며, 보수후에도 재손상 발생에 대한 주기적인 점검을 실시하는 유지관리가 필요</li> </ul> | |

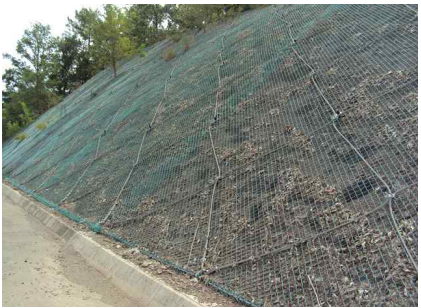
| 구 분 | 중점유지관리 사항 | 현황 사진 |
|---|---|---|
| 사<br>면<br>부 | <ul style="list-style-type: none"> <li>· 심한풍화구간</li> <li>→ 현재 낙석방지울타리 및 낙석방지망 설치로 안전성에는 문제가 없는 상태이나, 장기공용시 지표수 및 동결융해로 인한 충전물유실이 발생할 수 있으므로, 주기적인 점검으로 통해 손상의 발생유무에 대한 확인</li> </ul> | |

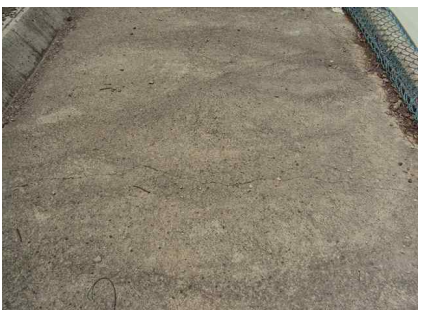
| 구 분 | 중점유지관리 사항 | 현황 사진 |
|---|---|---|
| 배수<br>시설 | <ul style="list-style-type: none"> <li>· 배수로 균열 구간</li> <li>→ 균열부에 대한 보수가 필요하며, 보수후에도 재손상 발생에 대한 주기적인 점검을 실시하는 유지관리가 필요</li> </ul> | |

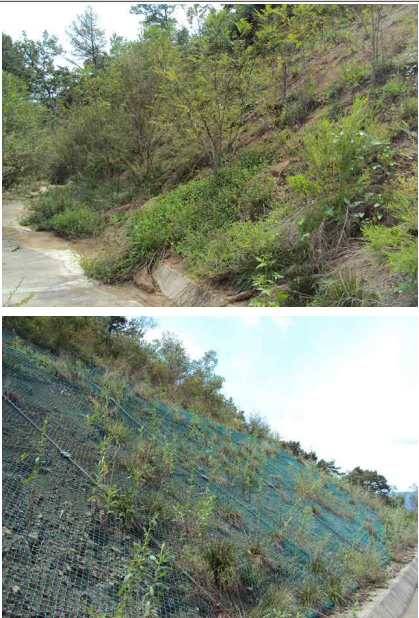
| 구 분 | 중점유지관리 사항 | 현황 사진 |
|---|---|---|
| 사<br>면<br>부 | <ul style="list-style-type: none"> <li>· 표층유실, 풍화구간</li> <li>→ 현재 낙석방지울타리 및 낙석방지망 설치로 안전성에는 문제가 없는 상태이나, 장기공용시 지표수 및 동결융해로 인한 표층유실, 충전물유실이 발생할 수 있으므로, 주기적인 점검으로 통해 손상의 발생유무에 대한 확인</li> </ul> | |

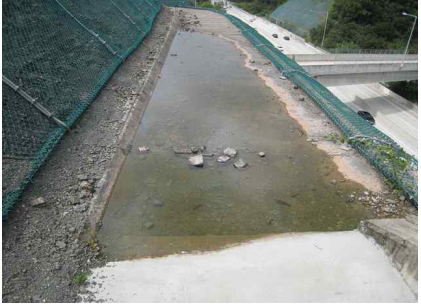
| 구 분 | 중점유지관리 사항 | 현황 사진 |
|---|---|---|
| 배수<br>시설 | <ul style="list-style-type: none"> <li>· 배수로 체수 구간</li> <li>→ 주기적인 관찰을 실시하여, 2차손상 발생 유무를 확인하는 유지관리가 필요</li> </ul> | |

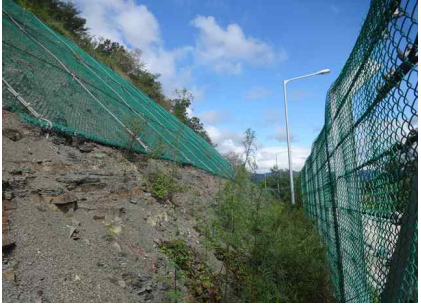
| 구 분 | 중점유지관리 사항 | 현황 사진 |
|---|---|---|
| 사<br>면<br>부 | <ul style="list-style-type: none"> <li>· 심한풍화구간</li> <li>→ 현재 낙석방지울타리 및 낙석방지망 설치로 안전성에는 문제가 없는 상태이나, 장기공용시 지표수 및 동결융해로 인한 충전물유실이 발생할 수 있으므로, 주기적인 점검으로 통해 손상의 발생유무에 대한 확인</li> </ul> | |

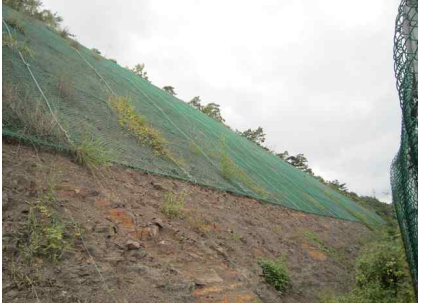
| 구 분 | 중점유지관리 사항 | 현황 사진 |
|---|---|---|
| 사<br>면<br>부 | <ul style="list-style-type: none"> <li>· 심한풍화구간</li> <li>→ 현재 낙석방지울타리 및 낙석방지망 설치로 안전성에는 문제가 없는 상태이나, 장기공용시 지표수유입 및 동결융해로 인한 충전물유실이 발생할 수 있으므로, 주기적인 점검으로 통해 손상의 발생유무에 대한 확인</li> </ul> | |

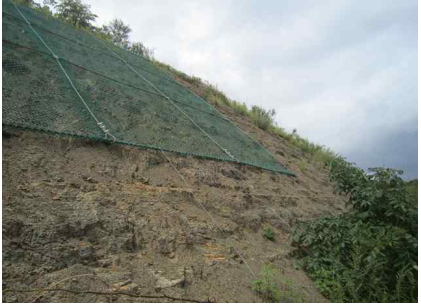
| 구 분 | 중점유지관리 사항 | 현황 사진 |
|---|---|---|
| 사<br>면<br>부 | <ul style="list-style-type: none"> <li>· 심한풍화구간</li> <li>→ 현재 낙석방지울타리 및 낙석방지망 설치로 안전성에는 문제가 없는 상태이나, 장기공용시 지표스유입 및 동결융해로 인한 충전물유실이 발생할 수 있으므로, 주기적인 점검으로 통해 손상의 발생유무에 대한 확인</li> </ul> | |
