상주영천고속도로 시설물 안전·하자점검 및 성능평가 용역  
(2021년 하반기 정밀안전점검)

# 외 관 조 사 망 도

불당교

2021.12

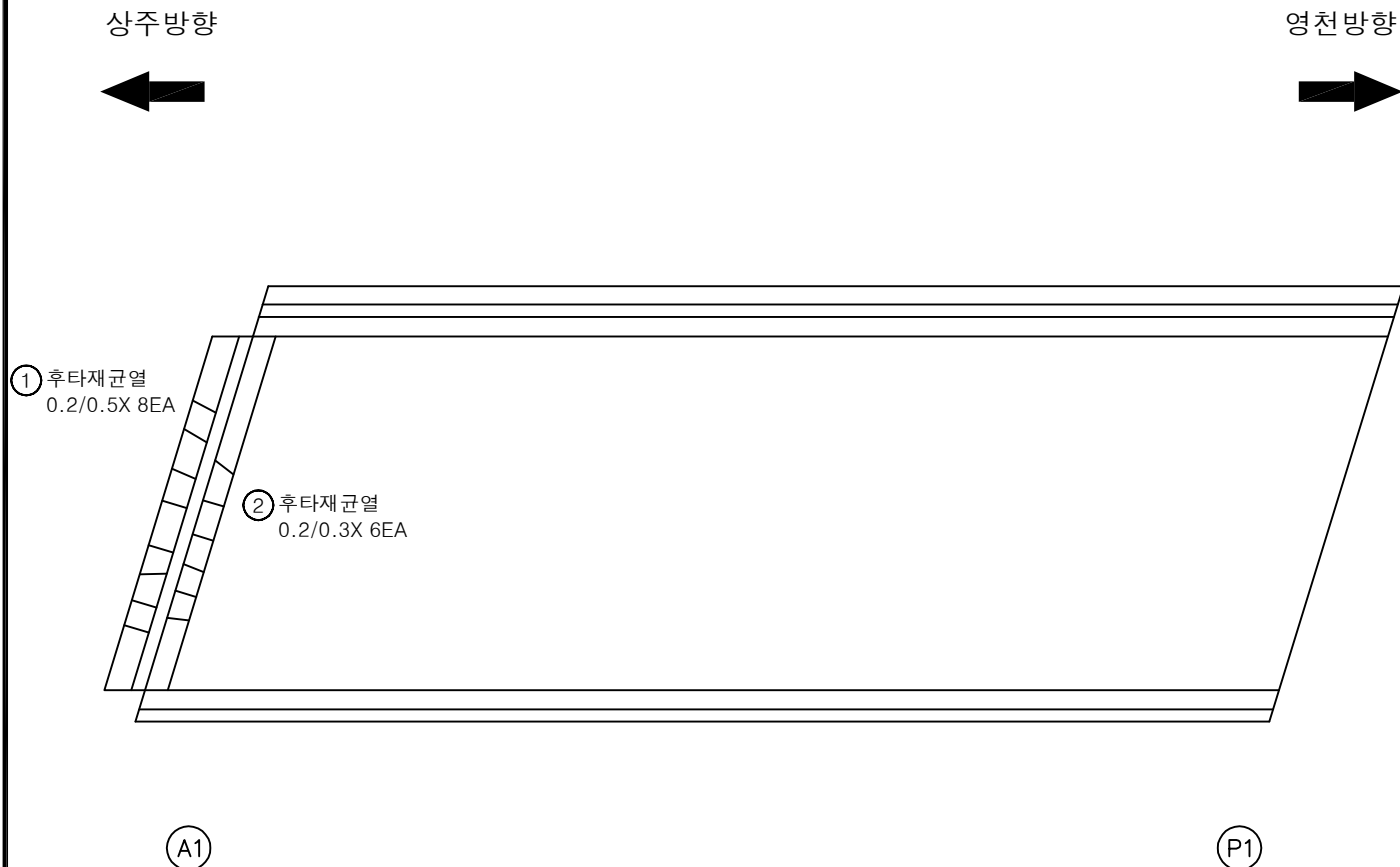
| 번호 | 손상내용 | 손상현황 | | | | | | 비 고 |
|---|---|---|---|---|---|---|---|---|
| 1 | 후타재균열 | 0.2 | 0.5 | | 4.00 | m | 8 | |
| 2 | 후타재균열 | 0.2 | 0.3 | | 1.80 | m | 6 | |

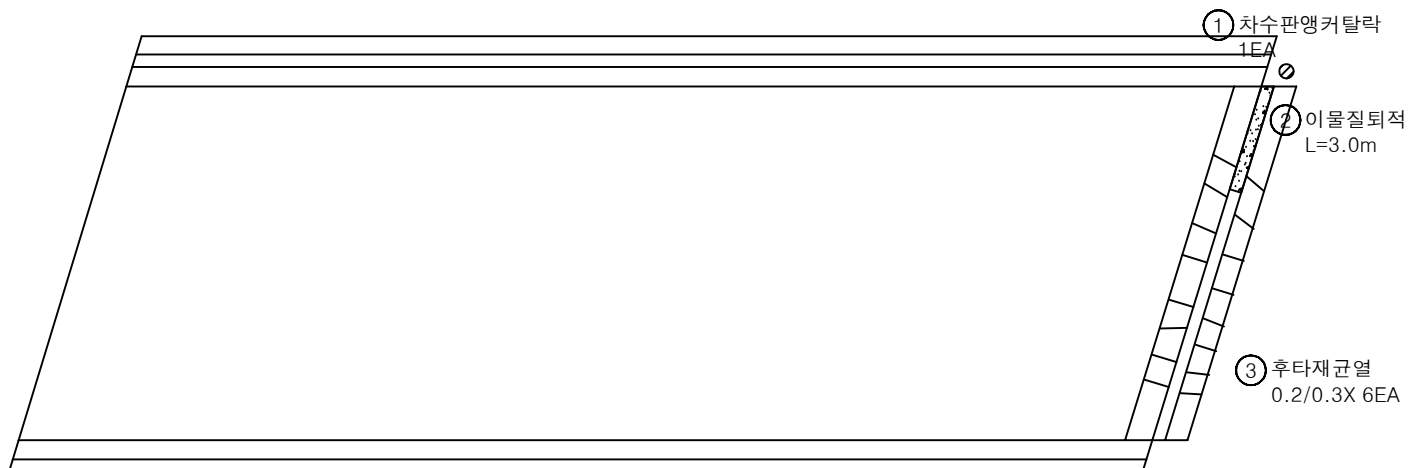
| 번호 | 손상내용 | 손상현황 | | | | | | 비고 |
|---|---|---|---|---|---|---|---|---|
| 1 | 차수판앵커탈락 | | | | 1.00 | EA | 1 | |
| 2 | 이물질퇴적 | | 3.0 | | 3.00 | m | 1 | |
| 3 | 후타재균열 | 0.2 | 0.3 | | 4.80 | m | 16 | |

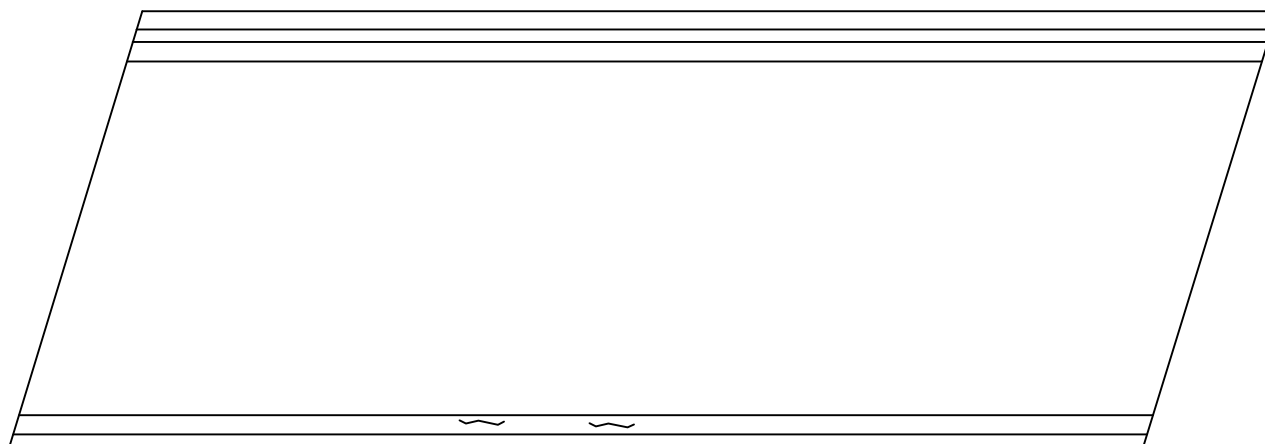
① 방호벽균열  
0.2/1.0 X2EA

| 번호 | 손상내용 | 손상현황 | | | | | | 비고 |
|---|---|---|---|---|---|---|---|---|
| 1 | 방호벽균열 | 0.2 | 1.0 | | 2.00 | m | 2 | 신규 |

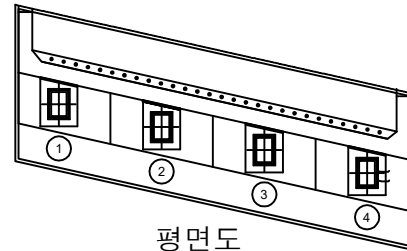
평면도

| 번호 | 손상내용 | 손상현황 | | | | | | 비고 |
|---|---|---|---|---|---|---|---|---|
| 2 | 무수축물탈균열 | 0.2 | 0.2 | | 0.40 | m | 2 | 신규 |

② 무수축물탈균열  
0.2/0.2 X2EA

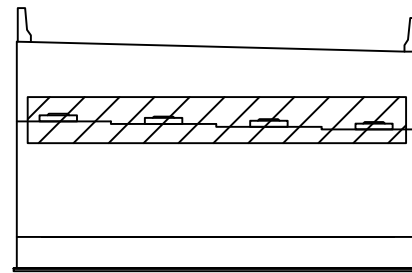
정면

① 거푸집미제거  
L=10.0m

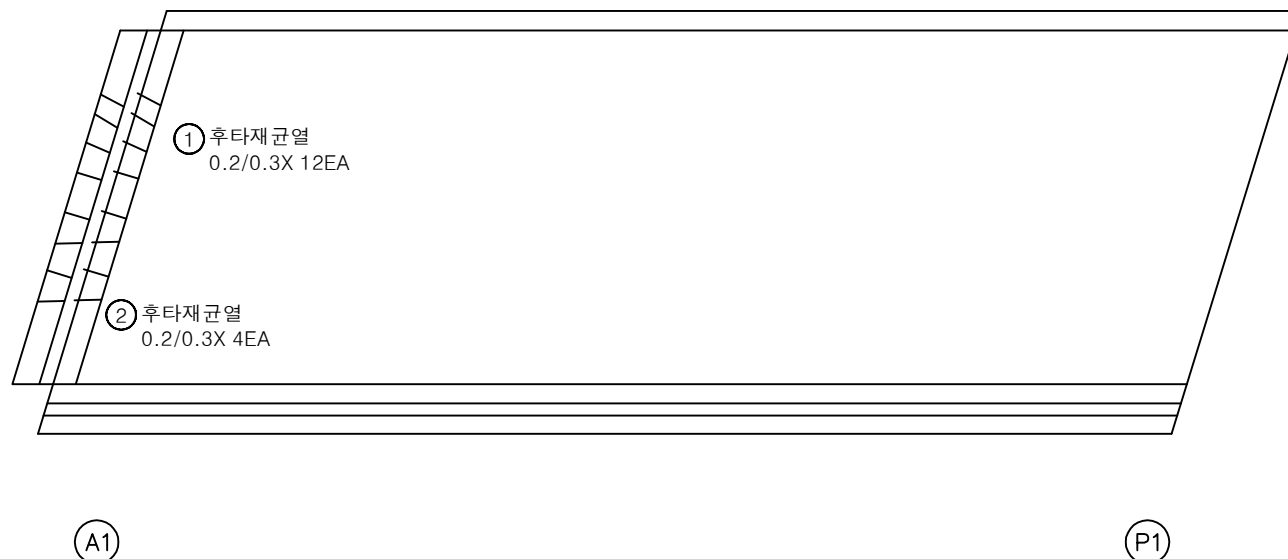
| 번호 | 손상내용 | 손상현황 | | | | | | 비고 |
|---|---|---|---|---|---|---|---|---|
| 1 | 후타재균열 | 0.2 | 0.3 | | 3.60 | m | 12 | |
| 2 | 후타재균열 | 0.2 | 0.3 | | 1.20 | m | 4 | 신규 |

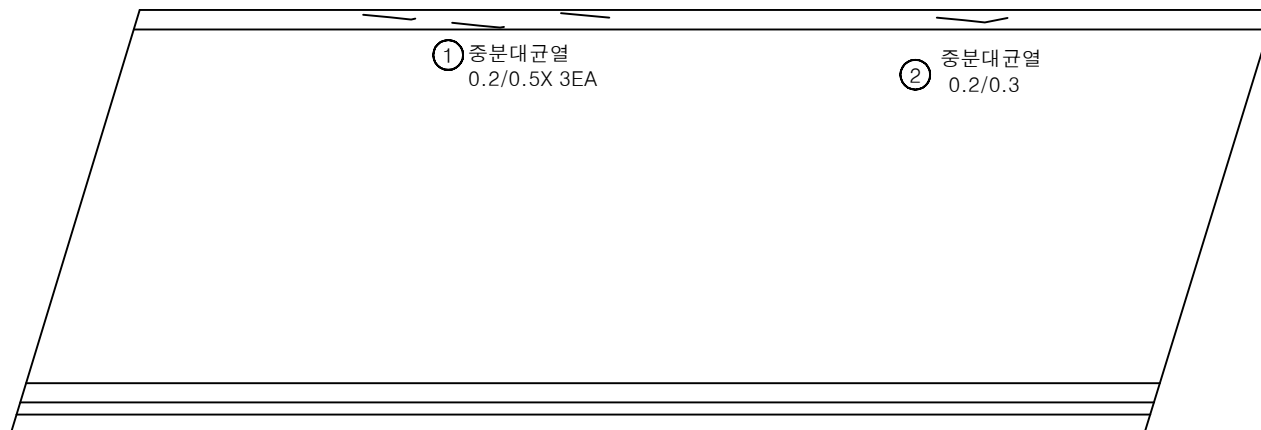
| 번호 | 손상내용 | 손상현황 | | | | | | 비고 |
|---|---|---|---|---|---|---|---|---|
| 1 | 중분대균열 | 0.2 | 0.5 | | 1.50 | m | 3 | |
| 2 | 중분대균열 | 0.2 | 0.3 | | 0.30 | m | 1 | |

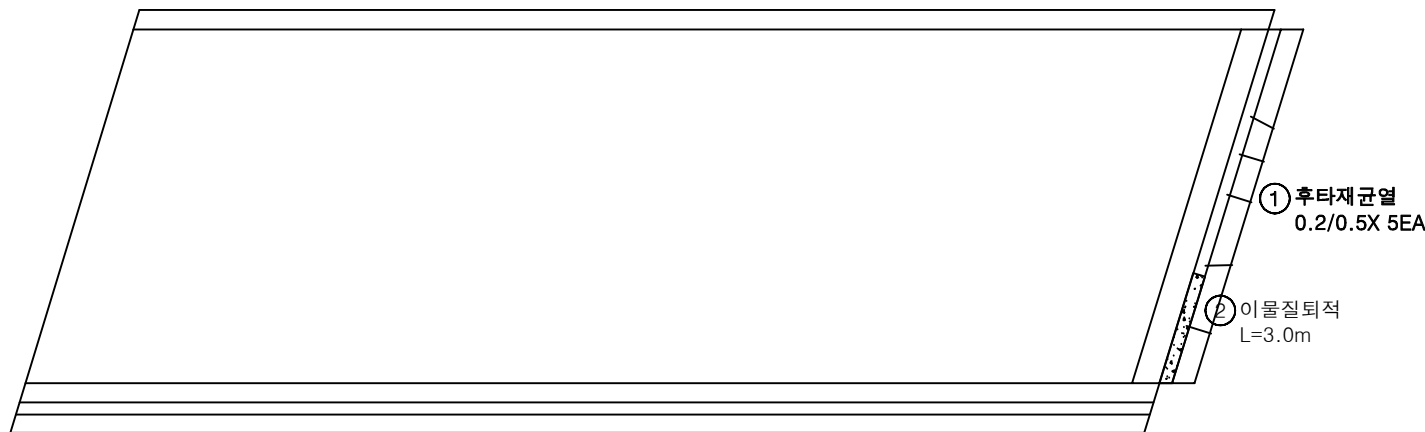
| 번호 | 손상내용 | 손상현황 | | | | | | 비고 |
|---|---|---|---|---|---|---|---|---|
| 1 | 후타재균열 | 0.2 | 0.5 | | 2.50 | m | 5 | |
| 20 | ① 후타재균열<br>0.2/0.5X 5EA | | | | | | | |
