상주영천고속도로 시설물 안전·하자점검 및 성능평가 용역  
(2021년 하반기 정밀안전점검)

# 외 관 조 사 망 도

장기교

2021.12

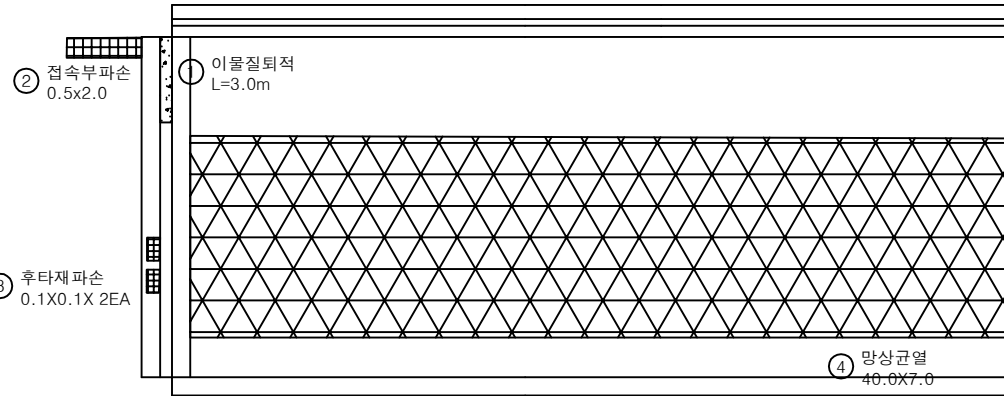
ID : 장기교 슬래브상면 S1 (상주방향)

| 번호 | 손상내용 | 손상현황 | | | | | | 비고 |
|---|---|---|---|---|---|---|---|---|
| 1 | 이물질퇴적 | | 3.0 | | 3.00 | m | 1 | |
| 2 | 접속부파손 | | 0.5 | 2.0 | 1.00 | m <sup>2</sup> | 1 | |
| 3 | 후타재파손 | | 0.1 | 0.1 | 0.02 | m <sup>2</sup> | 2 | 21'상 보수 |
| 4 | 망상균열 | | 40.0 | 7.0 | 280.00 | m <sup>2</sup> | 1 | |

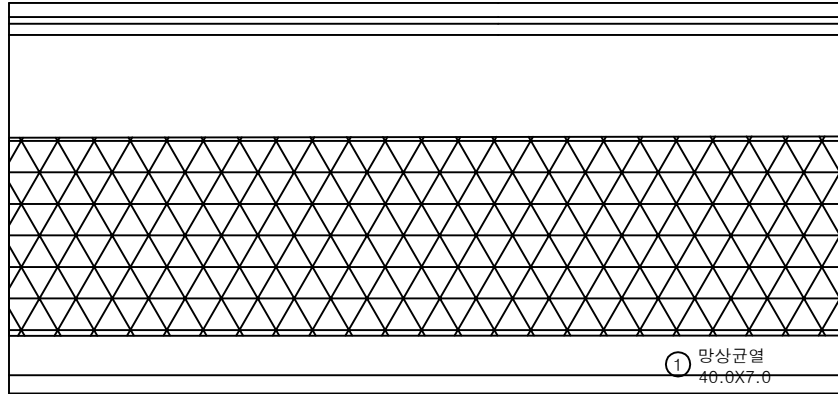
ID : 장기교 슬래브상면 S3 (상주방향)

| 번호 | 손상내용 | 손상현황 | | | | | | 비고 |
|---|---|---|---|---|---|---|---|---|
| 1 | 망상균열 | | 40.0 | 7.0 | 280.00 | m <sup>2</sup> | 1 | |

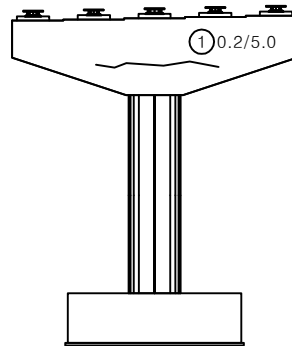
| 번호 | 손상내용 | 손상현황 | | | | | | 비고 |
|---|---|---|---|---|---|---|---|---|
| 1 | 균열 | 0.2 | 5.0 | | 5.00 | m | 1 | 신규 |

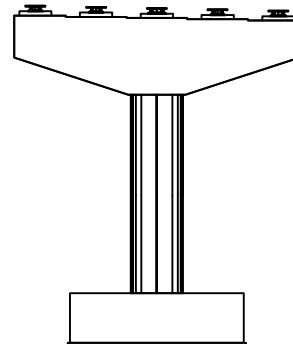
| 번호 | 손상내용 | 손상현황 | | | | | | 비고 |
|---|---|---|---|---|---|---|---|---|
| 1 | 균열 | 0.2 | 2.0 | | 2.00 | m | 1 | |

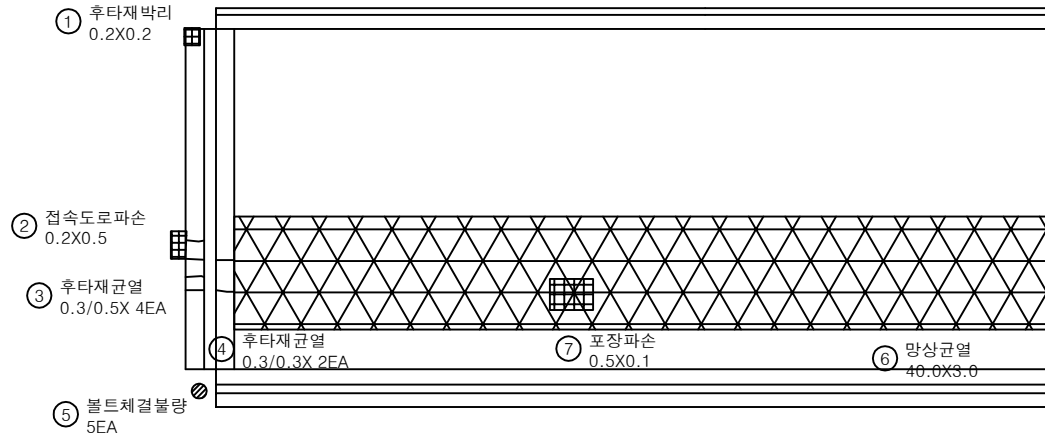
| 번호 | 손상내용 | 손상현황 | | | | | | 비 고 |
|---|---|---|---|---|---|---|---|---|
| 3 | 후타재 균열 | 0.3 | 0.5 | | 2.00 | m | 4 | 21'하 보수 |
| 4 | 후타재 균열 | 0.3 | 0.3 | | 0.60 | m | 2 | 21'하 보수 |
| 6 | 망상균열 | | 40.0 | 3.0 | 120.00 | m <sup>2</sup> | 1 | |

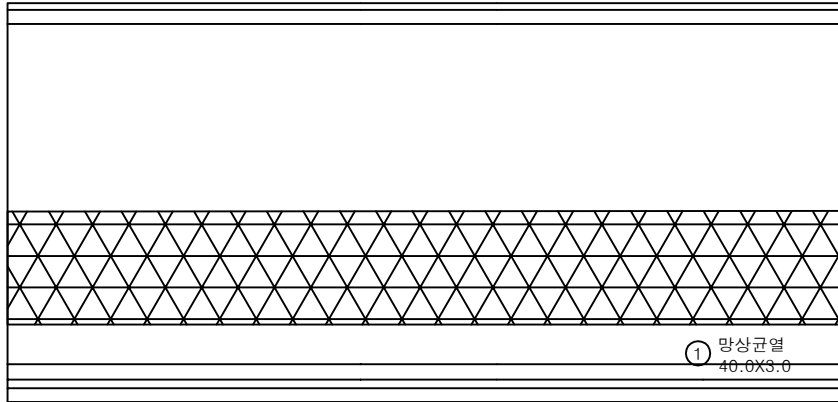
| 번호 | 손상내용 | 손상현황 | | | | | | 비고 |
|---|---|---|---|---|---|---|---|---|
| 1 | 망상균열 | | 40.0 | 3.0 | 120.00 | m <sup>2</sup> | 1 | |

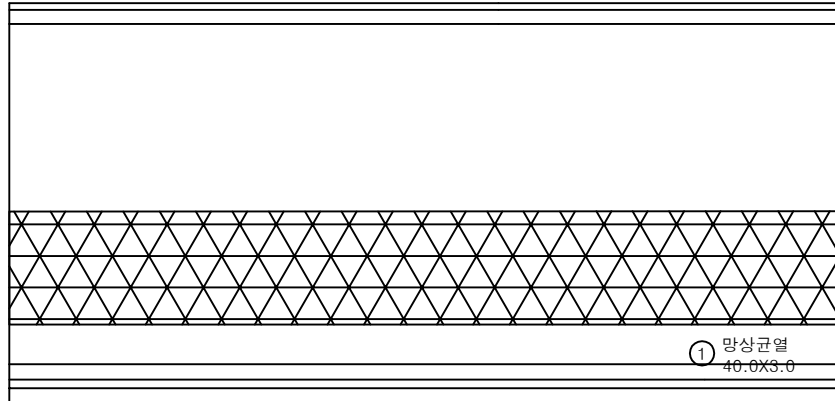
| 번호 | 손상내용 | 손상현황 | | | | | | 비고 |
|---|---|---|---|---|---|---|---|---|
| 1 | 망상균열 | | 40.0 | 3.0 | 120.00 | m <sup>2</sup> | 1 | |

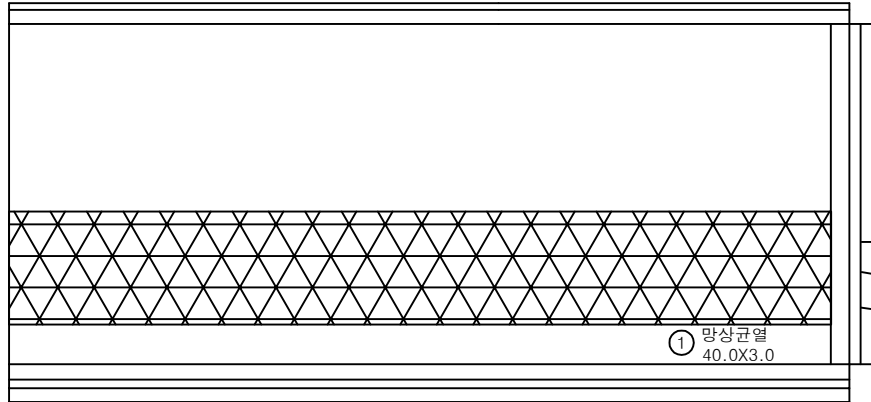
| 번호 | 손상내용 | 손상현황 | | | | | | 비 고 |
|---|---|---|---|---|---|---|---|---|
| 1 | 망상균열 | | 40.0 | 3.0 | 120.00 | m <sup>2</sup> | 1 | |
| 2 | 후타재균열 | 0.3 | 0.5 | | 1.50 | m | 3 | 21'하 보수 |

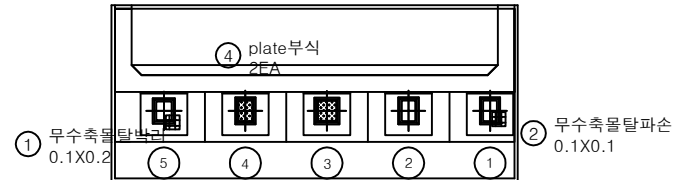
| 번호 | 손상내용 | 손상현황 | | | | | | 비고 |
|---|---|---|---|---|---|---|---|---|
| 4 | plate부식 | | | | 2.00 | EA | 2 | 신규 |

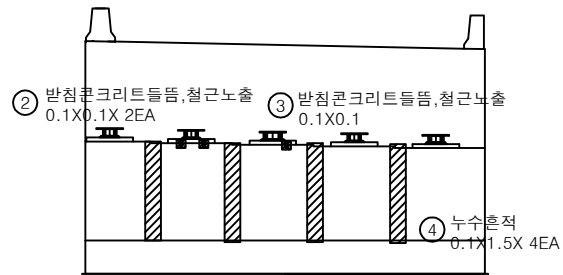
| 번호 | 손상내용 | 손상현황 | | | | | | 비 고 |
|---|---|---|---|---|---|---|---|---|
| 1 | 받침plate부식 | | | | 3.00 | EA | 3 | |
| 4 | 누수흔적 | | 0.1 | 1.5 | 0.60 | m <sup>2</sup> | 4 | |
