상주영천고속도로 시설물 안전·하자점검 및 성능평가 용역  
(2021년 하반기 정밀안전점검)

# 외 관 조 사 망 도

금매교

2021.12

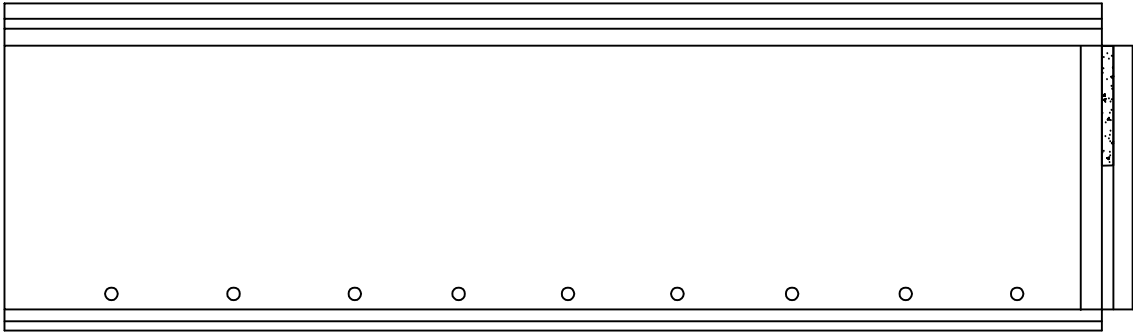
| 번호 | 손상내용 | 손상현황 | | | | | | 비고 |
|---|---|---|---|---|---|---|---|---|
| 1 | 이물질퇴적 | | 3.0 | | 3.00 | m | 1 | |

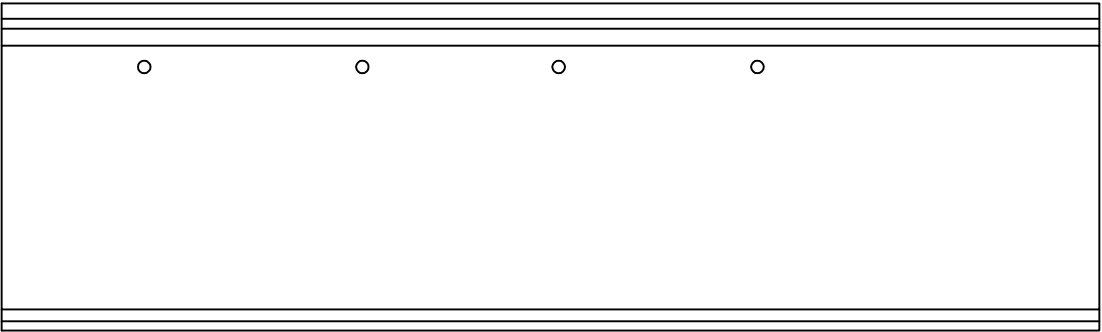
① 방음벽파손  
0.1X0.1

| 번호 | 손상내용 | 손상현황 | | | | | | 비고 |
|---|---|---|---|---|---|---|---|---|
| 1 | 방음벽파손 | | 0.1 | 0.1 | 0.01 | m <sup>2</sup> | 1 | |

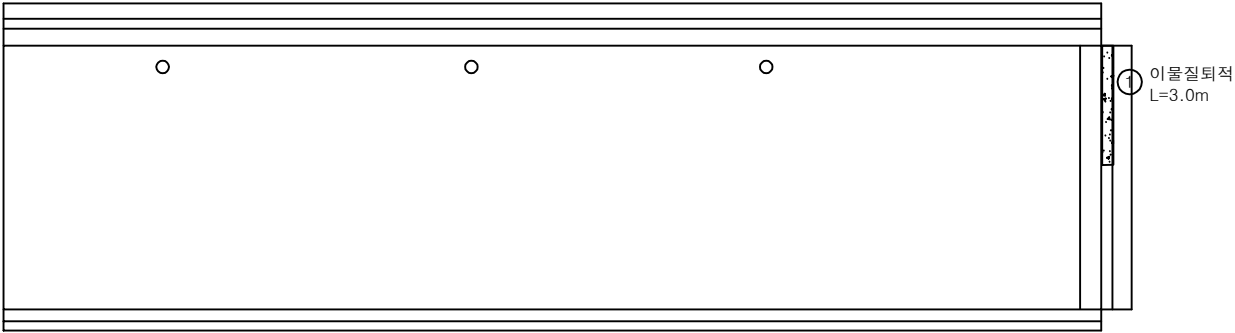
| 번호 | 손상내용 | 손상현황 | | | | | | 비고 |
|---|---|---|---|---|---|---|---|---|
| 1 | 이물질퇴적 | | 3.0 | | 3.00 | m | 1 | |

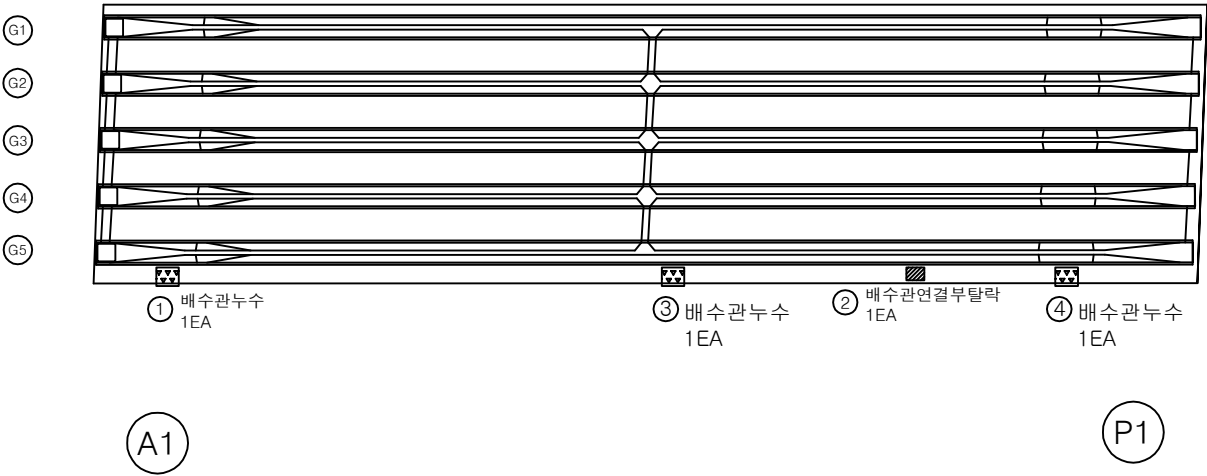
| 번호 | 손상내용 | 손상현황 | | | | | | 비고 |
|---|---|---|---|---|---|---|---|---|
| 1 | 배수관누수 | | | | 1.00 | EA | 1 | |
| 3 | 배수관누수 | | | | 1.00 | EA | 1 | 신규 |
| 4 | 배수관누수 | | | | 1.00 | EA | 1 | 신규 |

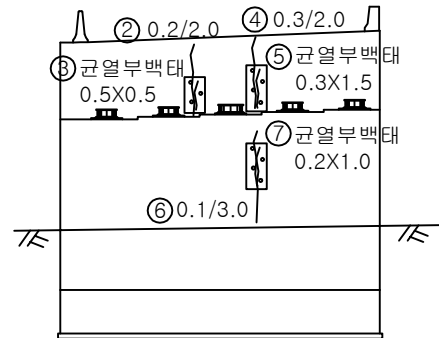
| 번호 | 손상내용 | 손상현황 | | | | | | 비 고 |
|---|---|---|---|---|---|---|---|---|
| 1 | 볼트부식 | | | | 20.00 | EA | 20 | |
| 2 | 균열 | 0.2 | 2.0 | | 2.00 | m | 1 | 신규 |
| 3 | 균열부백태 | | 0.5 | 0.5 | 0.25 | m <sup>2</sup> | 1 | 신규 |
| 4 | 균열 | 0.3 | 2.0 | | 2.00 | m | 1 | 신규 |
| 5 | 균열부백태 | | 0.3 | 1.5 | 0.45 | m <sup>2</sup> | 1 | 신규 |
| 6 | 균열 | 0.1 | 0.3 | | 0.30 | m | 1 | 신규 |
| 7 | 균열부백태 | | 0.2 | 1.0 | 0.20 | m <sup>2</sup> | 1 | 신규 |

① 볼트부식  
20EA

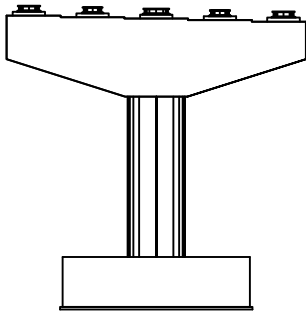
| 번호 | 손상내용 | 손상현황 | | | | | | 비고 |
|---|---|---|---|---|---|---|---|---|
| 1 | 볼트부식 | | | | 20.00 | EA | 20 | |

① 볼트부식  
20EA

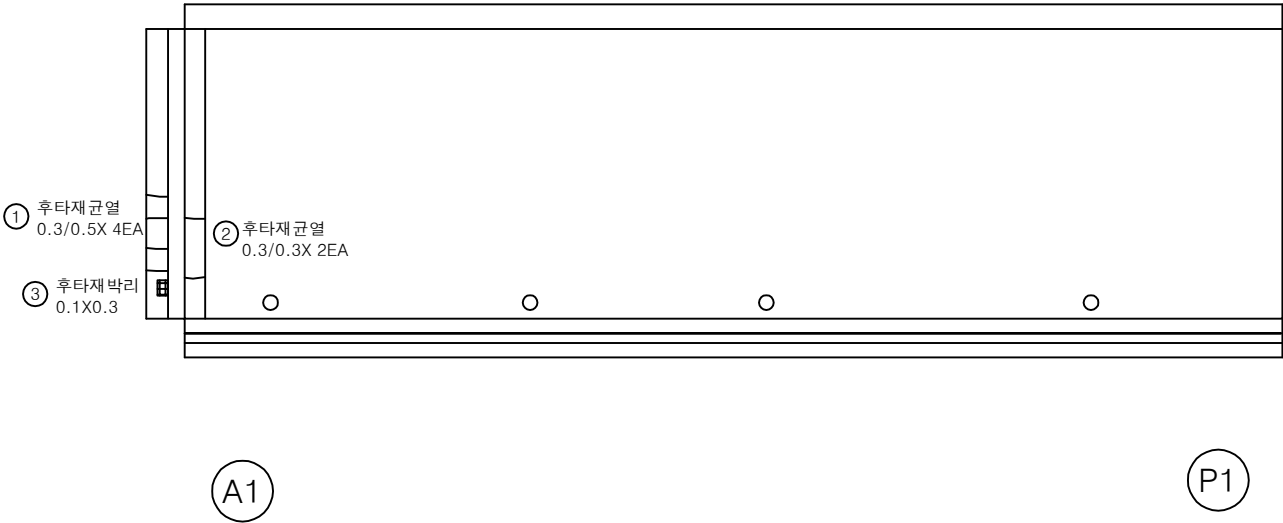
| 번호 | 손상내용 | 손상현황 | | | | | | 비 고 |
|---|---|---|---|---|---|---|---|---|
| 1 | 후타재균열 | 0.3 | 0.5 | | 2.00 | m | 4 | 21'하 보수 |
| 2 | 후타재균열 | 0.3 | 0.3 | | 0.60 | m | 2 | 21'하 보수 |

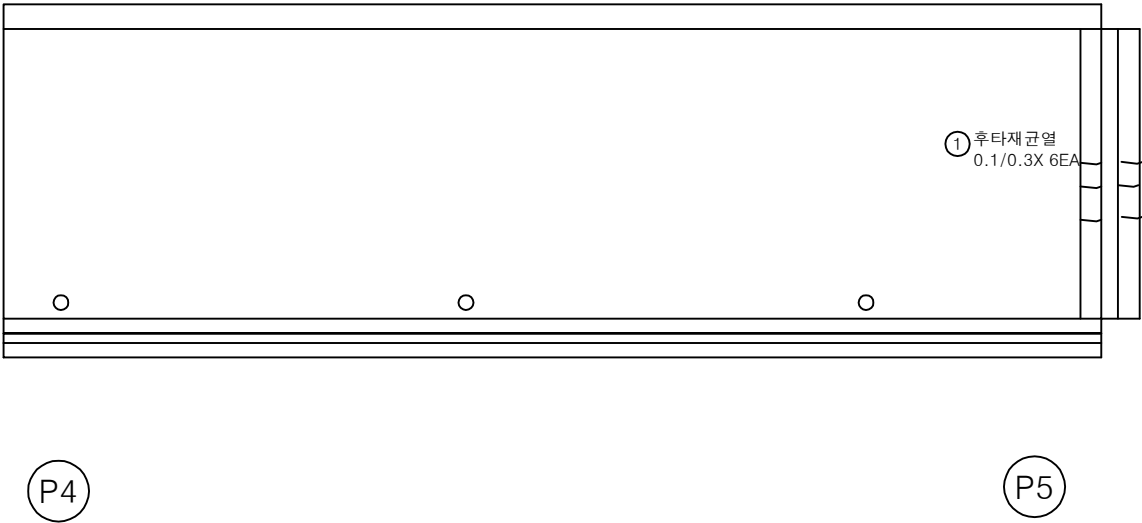
| 번호 | 손상내용 | 손상현황 | | | | | | 비고 |
|---|---|---|---|---|---|---|---|---|
| 1 | 후타재균열 | 0.1 | 0.3 | | 1.80 | m | 6 | 21'하 보수 |
