상주영천고속도로 시설물 안전·하자점검 및 성능평가 용역  
(2021년 하반기 정밀안전점검)

# 외 관 조 사 망 도

가호교

2021.12

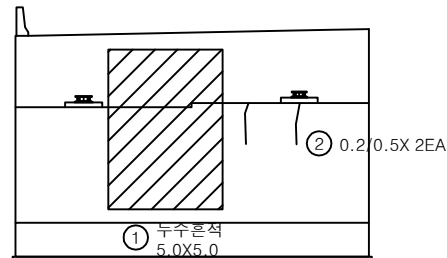
| 번호 | 손상내용 | 손상현황 | | | | | | 비고 |
|---|---|---|---|---|---|---|---|---|
| 1 | 누수흔적 | | 5.0 | 5.0 | 25.00 | m <sup>2</sup> | 1 | |
| 2 | 균열 | 0.2 | 0.5 | | 1.00 | m | 2 | 21'상 보수 |

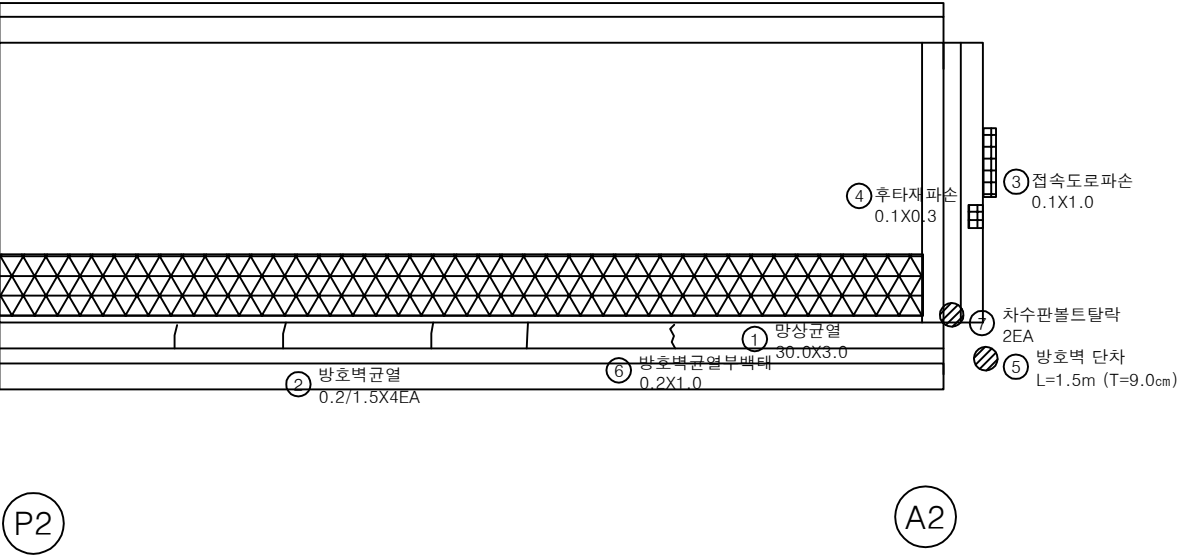
| 번호 | 손상내용 | 손상현황 | | | | | | 비고 |
|---|---|---|---|---|---|---|---|---|
| 1 | 망상균열 | | 30.0 | 3.0 | 90.00 | m <sup>2</sup> | 1 | 21'하 보수 |
| 2 | 방호벽균열 | 0.2 | 1.5 | | 6.00 | m | 4 | |
| 6 | 방호벽균열부백태 | 0.2 | 1.0 | | 0.20 | m <sup>2</sup> | 1 | 신규 |

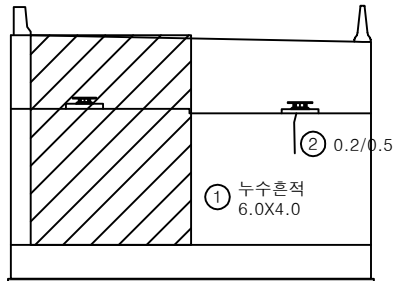
| 번호 | 손상내용 | 손상현황 | | | | | | 비 고 |
|---|---|---|---|---|---|---|---|---|
| 1 | 누수흔적 | | 6.0 | 4.0 | 24.00 | m <sup>2</sup> | 1 | |
| 2 | 균열 | 0.2 | 0.5 | | 0.50 | m | 1 | 21'상 보수 |

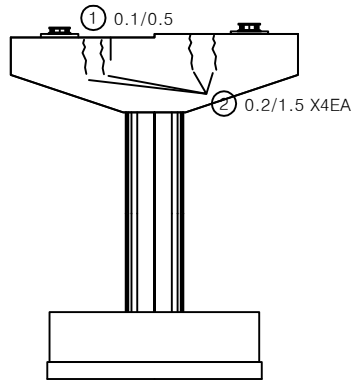
| 번호 | 손상내용 | 손상현황 | | | | | | 비고 |
|---|---|---|---|---|---|---|---|---|
| 1 | 균열 | 0.1 | 0.5 | | 0.50 | m | 1 | |
| 2 | 균열 | 0.2 | 1.5 | | 6.00 | m | 4 | 신규 |
