상주영천고속도로 시설물 안전·하자점검 및 성능평가 용역  
(2021년 하반기 정밀안전점검)

# 외 관 조 사 망 도

산성교

2021.12

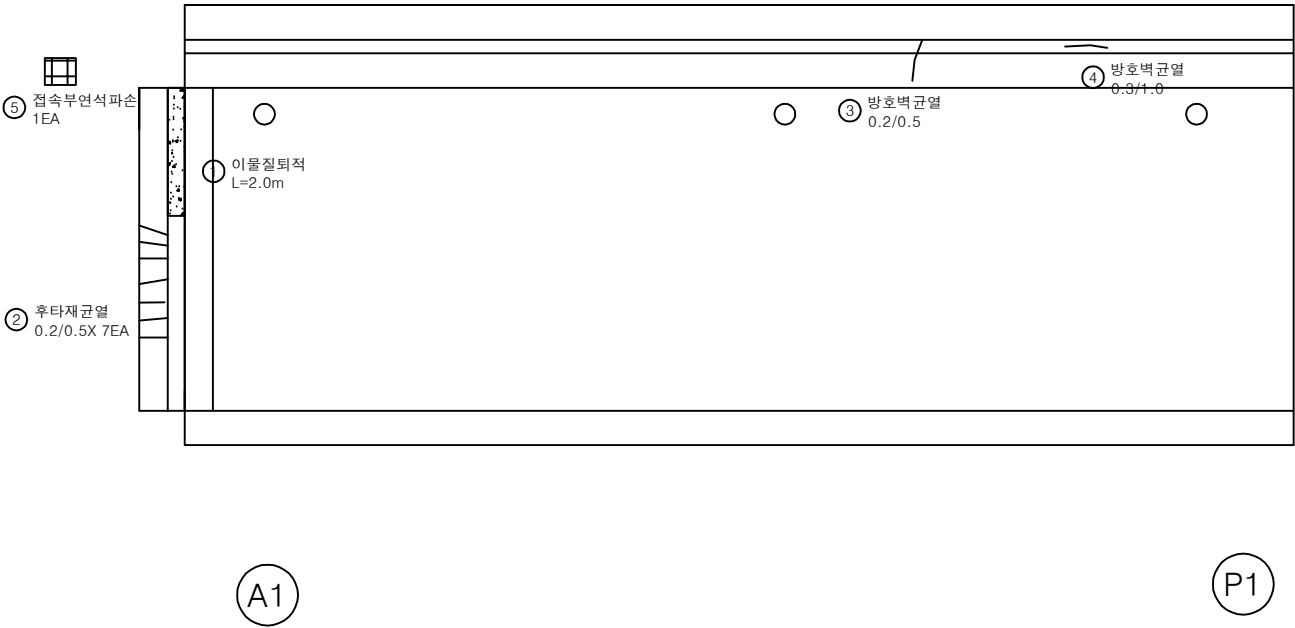
| 번호 | 손상내용 | 손상현황 | | | | | | 비고 |
|---|---|---|---|---|---|---|---|---|
| 1 | 이물질퇴적 | | 2.0 | | 2.00 | m | 1 | |
| 2 | 후타재균열 | 0.2 | 0.5 | | 3.50 | m | 7 | |
| 3 | 방호벽균열 | 0.2 | 0.5 | | 0.50 | m | 1 | |
| 4 | 방호벽균열 | 0.3 | 1.0 | | 1.00 | m | 1 | |
| 5 | 접속부연석파손 | | | | 1.00 | EA | 1 | 신규 |

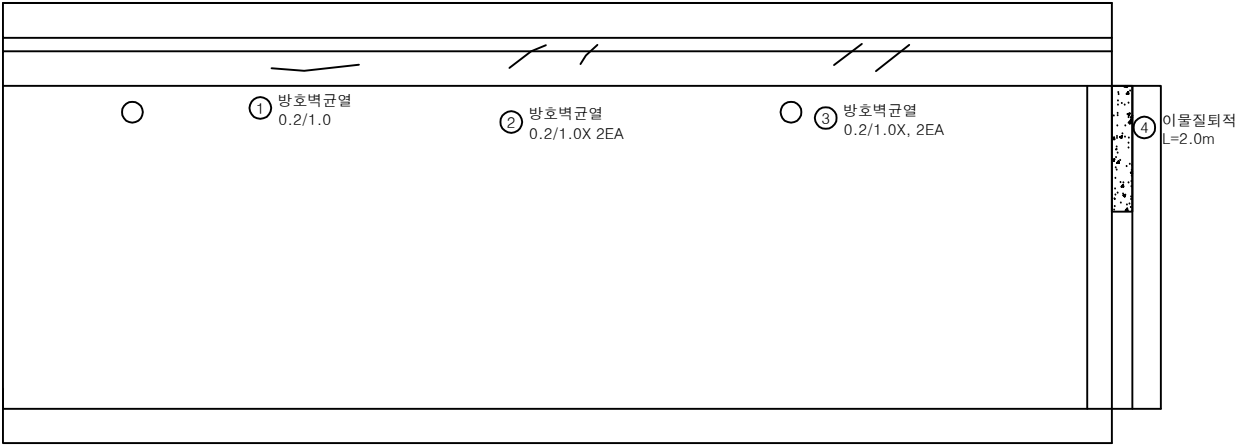
| 번호 | 손상내용 | 손상현황 | | | | | | 비 고 |
|---|---|---|---|---|---|---|---|---|
| 1 | 방호벽균열 | 0.2 | 1.0 | | 1.00 | m | 1 | |
| 2 | 방호벽균열 | 0.2 | 1.0 | | 1.00 | m | 1 | |
| 3 | 방호벽균열 | 0.2 | 1.0 | | 1.00 | m | 1 | |
| 4 | 이물질퇴적 | | 2.0 | | 2.00 | m | 1 | |

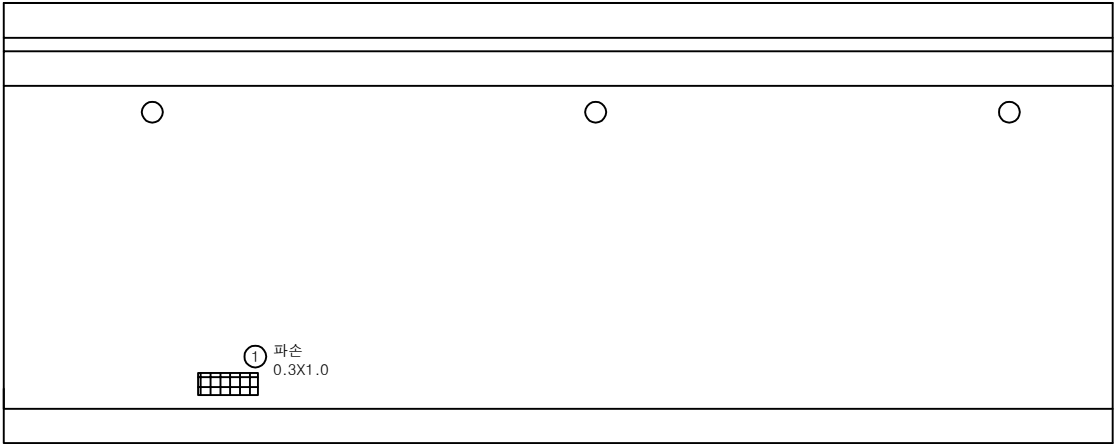
| 번호 | 손상내용 | 손상현황 | | | | | | 비고 |
|---|---|---|---|---|---|---|---|---|
| 1 | 파손 | | 0.3 | 1.0 | 0.30 | m | 1 | |

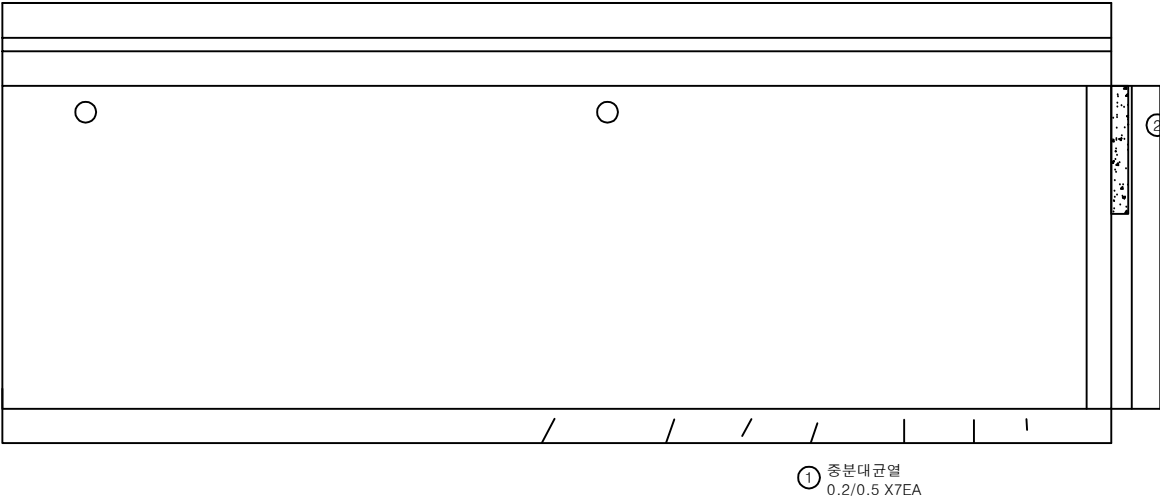
| 번호 | 손상내용 | 손상현황 | | | | | | 비 고 |
|---|---|---|---|---|---|---|---|---|
| 1 | 중분대균열 | 0.2 | 0.5 | | 3.50 | m <sup>2</sup> | 7 | |

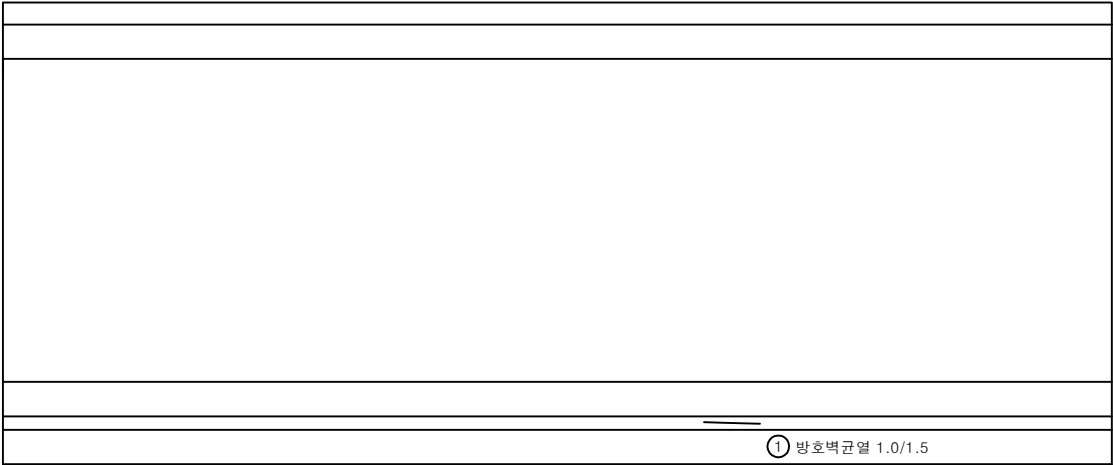
| 번호 | 손상내용 | 손상현황 | | | | | | 비고 |
|---|---|---|---|---|---|---|---|---|
| 1 | 방호벽균열 | 1.0 | 1.5 | | 1.50 | m | 1 | |

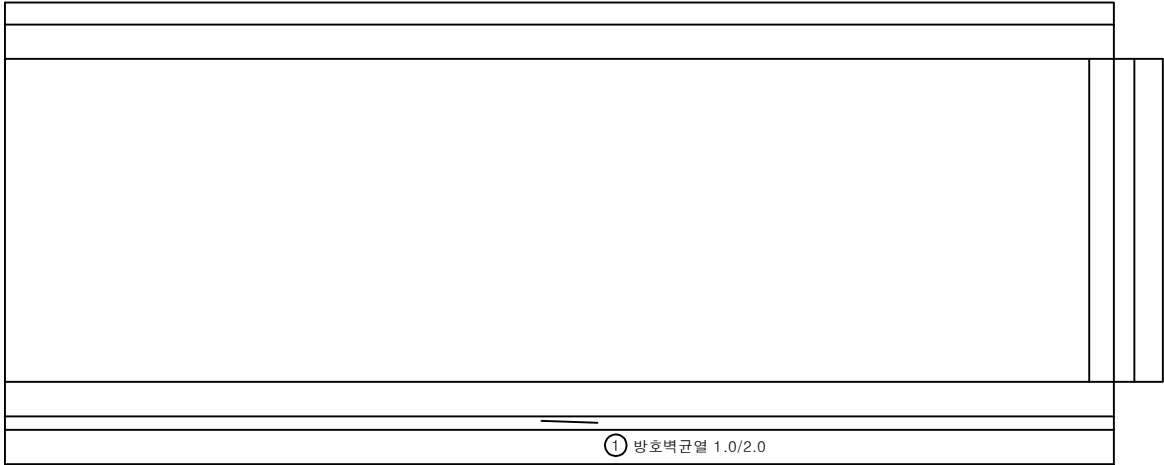
| 번호 | 손상내용 | 손상현황 | | | | | | 비고 |
|---|---|---|---|---|---|---|---|---|
| 1 | 방호벽균열 | 1.0 | 2.0 | | 2.00 | m | 1 | |

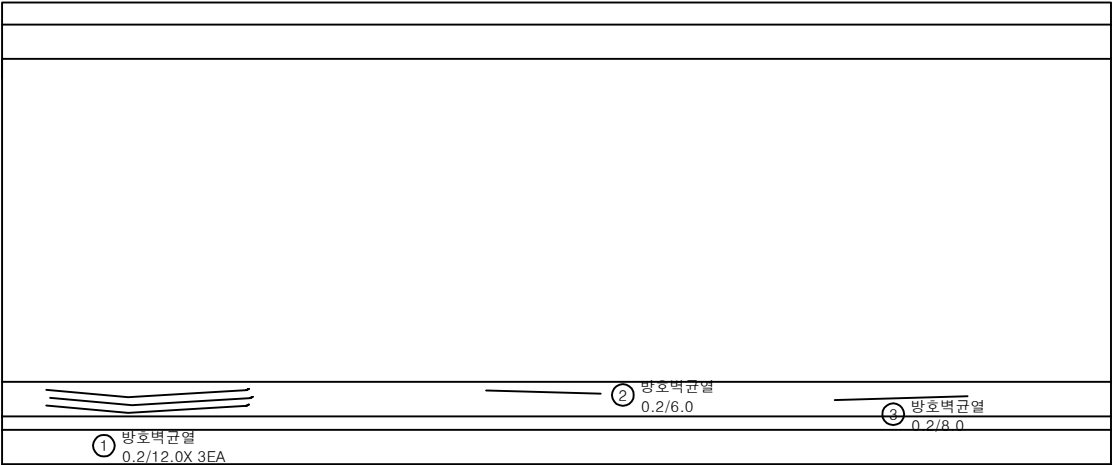
| 번호 | 손상내용 | 손상현황 | | | | | | 비 고 |
|---|---|---|---|---|---|---|---|---|
| 1 | 방호벽균열 | 0.2 | 12.0 | | 36.00 | m | 3 | |
| 2 | 방호벽균열 | 0.2 | 6.0 | | 6.00 | m | 1 | |
| 3 | 방호벽균열 | 0.2 | 8.0 | | 8.00 | m | 1 | |

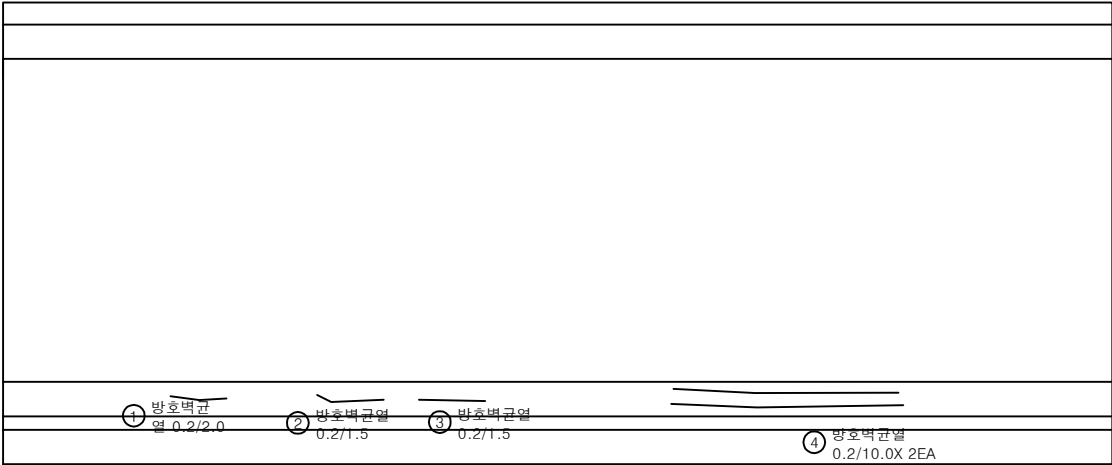
| 번호 | 손상내용 | 손상현황 | | | | | | 비 고 |
|---|---|---|---|---|---|---|---|---|
| 1 | 방호벽균열 | 0.2 | 2.0 | | 2.00 | m | 1 | |
| 2 | 방호벽균열 | 0.2 | 1.5 | | 1.50 | m | 1 | |
| 3 | 방호벽균열 | 0.2 | 1.5 | | 1.50 | m | 1 | |
| 4 | 방호벽균열 | 0.2 | 10.0 | | 20.00 | m | 2 | |

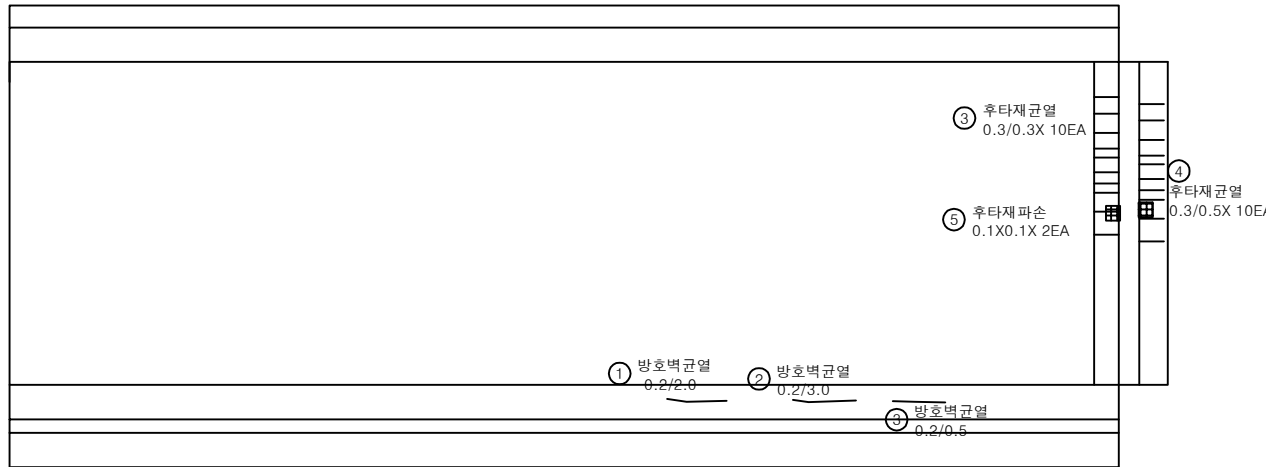
| 번호 | 손상내용 | 손상현황 | | | | | | 비고 |
|---|---|---|---|---|---|---|---|---|
| 1 | 방호벽균열 | 0.2 | 2.0 | | 2.00 | m | 1 | |
| 2 | 방호벽균열 | 0.2 | 3.0 | | 3.00 | m | 1 | |
| 3 | 방호벽균열 | 0.2 | 5.0 | | 5.00 | m | 1 | |
| 4 | 후타재균열 | 0.3 | 0.3 | | 3.00 | m | 10 | 20'상 보수 |
| 5 | 후타재균열 | 0.3 | 0.5 | | 5.00 | m | 10 | 20'상 보수 |

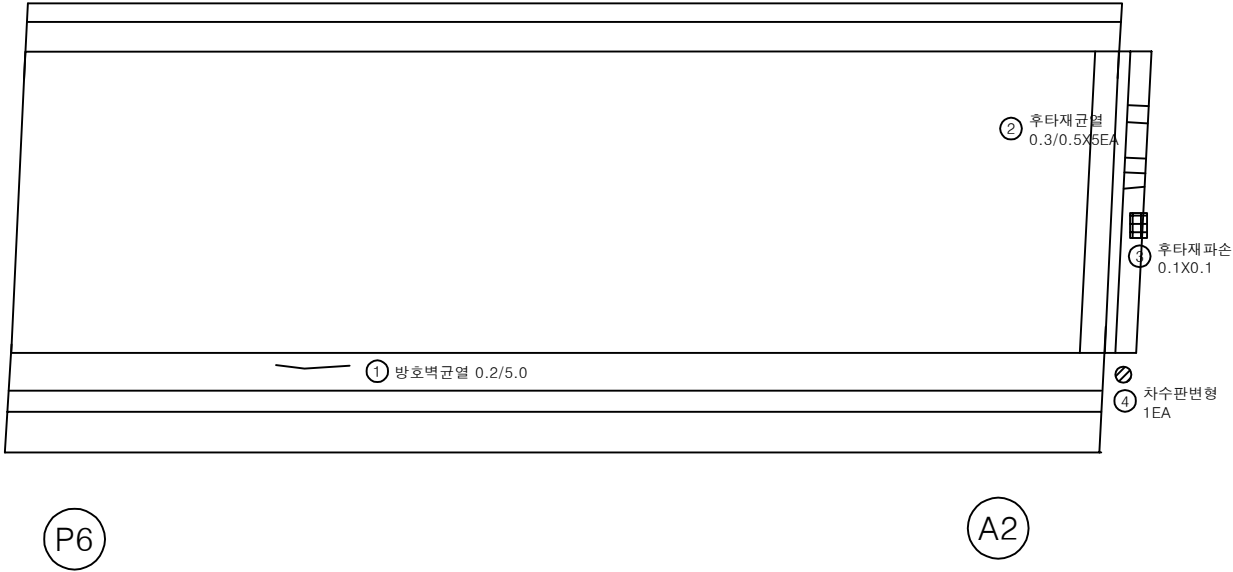
| 번호 | 손상내용 | 손상현황 | | | | | | 비 고 |
|---|---|---|---|---|---|---|---|---|
| 1 | 방호벽균열 | 0.2 | 5.0 | | 5.00 | m | 1 | |
| 2 | 후타재균열 | 0.3 | 0.5 | | 2.50 | m | 5 | |

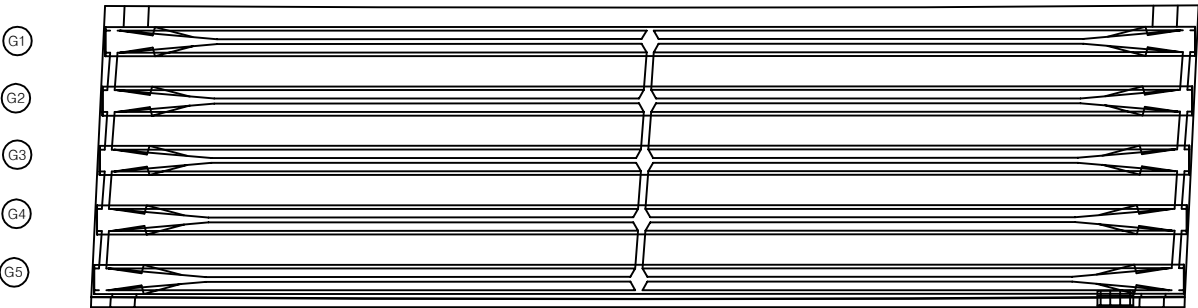
① 파손  
0.1X0.2

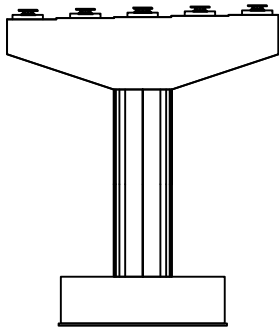
| 번호 | 손상내용 | 손상현황 | | | | | | 비고 |
|---|---|---|---|---|---|---|---|---|
| 1 | 무수축돌탈균열 | 0.1 | 0.2 | | 0.20 | m | 1 | 신규 |

① 무수축돌탈균열  
0.1/0.2

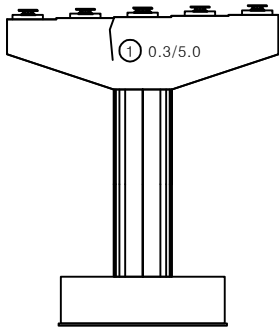
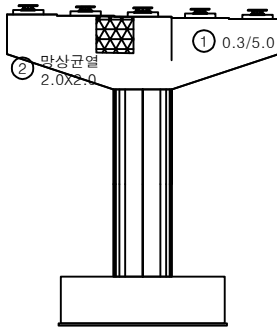
| 번호 | 손상내용 | 손상현황 | | | | | | 비고 |
|---|---|---|---|---|---|---|---|---|
| 1 | 균열 | 0.3 | 5.0 | | 5.00 | m | 1 | |
| 2 | 망상균열 | | 2.0 | 2.0 | 4.00 | m <sup>2</sup> | 1 | 신규 |

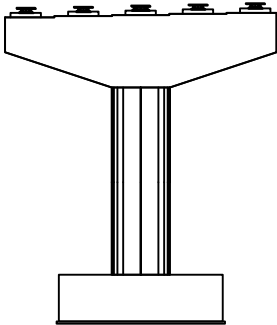
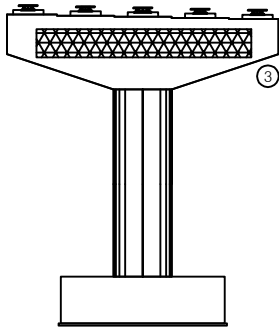
| 번호 | 손상내용 | 손상현황 | | | | | | 비고 |
|---|---|---|---|---|---|---|---|---|
| 1 | 무수축물탈균열 | 0.1 | 0.2 | | 0.40 | m | 2 | |
| 2 | 무수축물탈균열 | 0.1 | 0.2 | | 0.60 | m | 3 | |
| 3 | 망상균열 | | 10.0 | 1.5 | 15.00 | m <sup>2</sup> | 1 | |

① 무수축물탈균열  
0.1/0.2X 2EA

② 무수축물탈균열  
0.1/0.2X 3EA

③ 망상균열  
10.0X1.5

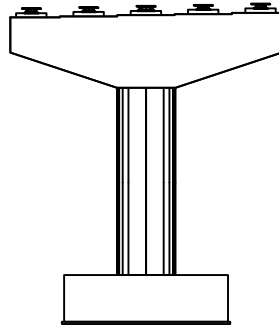
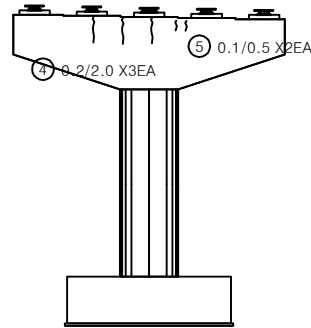
| 번호 | 손상내용 | 손상현황 | | | | | | 비고 |
|---|---|---|---|---|---|---|---|---|
| 1 | 무수축물탈균열 | 0.1 | 0.1 | | 0.10 | m | 1 | 신규 |
| 2 | 반침콘크리트균열 | 0.1 | 0.2 | | 0.20 | m | 1 | 신규 |
| 3 | 무수축물탈균열 | 0.1 | 0.1 | | 0.20 | m | 2 | 신규 |
| 4 | 균열 | 0.2 | 2.0 | | 6.00 | m | 3 | 신규 |
| 5 | 균열 | 0.1 | 0.5 | | 1.00 | m | 2 | 신규 |
