상주영천고속도로 시설물 안전·하자점검 및 성능평가 용역  
(2021년 하반기 정밀안전점검)

# 외 관 조 사 망 도

낙동강대교

2021.12

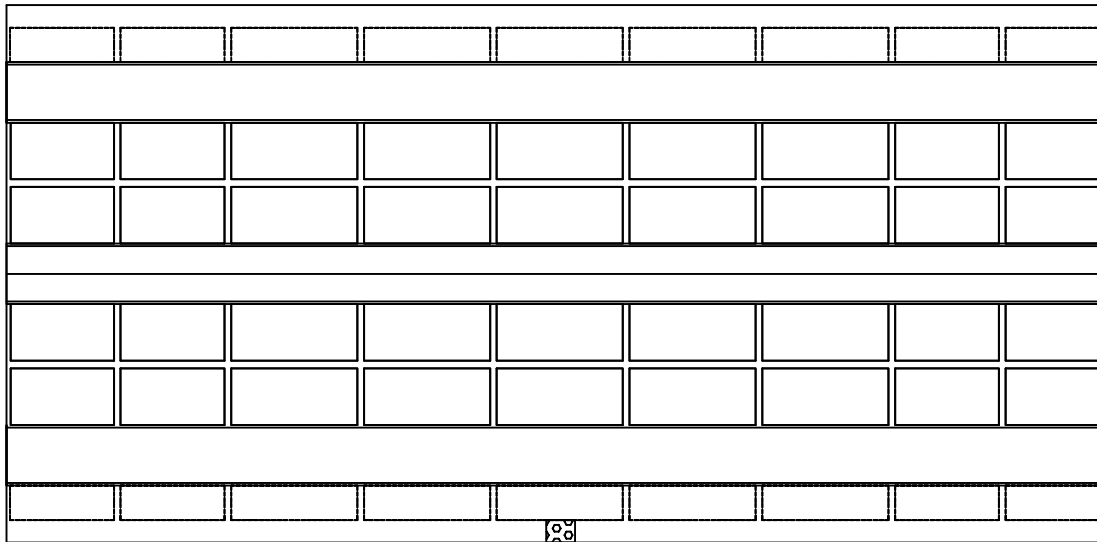
P6

① 백태 0.2x0.5

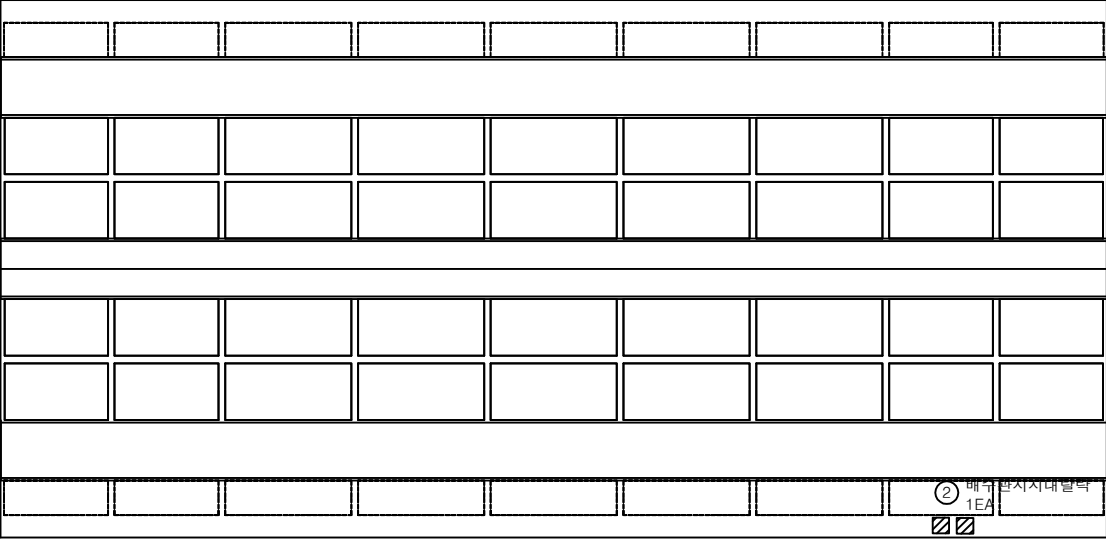
P10

① 배수관지지대탈락 1EA
