상주영천고속도로 시설물 안전·하자점검 및 성능평가 용역  
(2021년 하반기 정밀안전점검)

# 외 관 조 사 망 도

월가교

2021.12

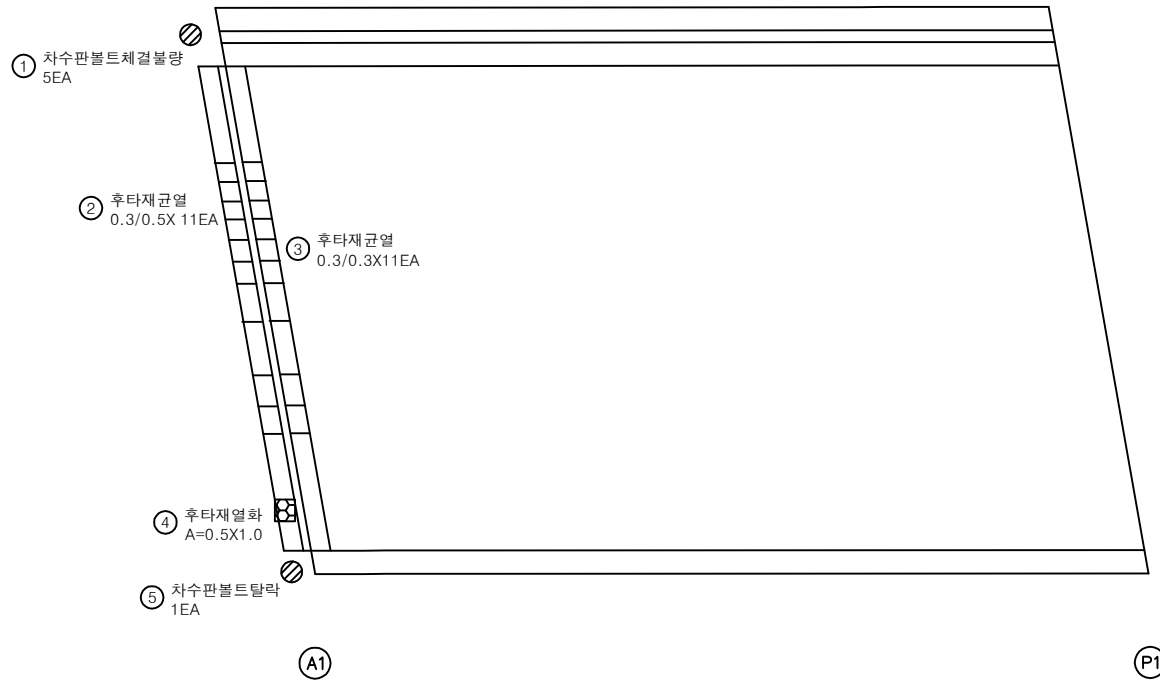
ID : 월가교(상주방향) 슬래브상면 S1

| 번호 | 손상내용 | 손상현황 | | | | | 비고 |
|---|---|---|---|---|---|---|---|
| 1 | 차수판볼트 체결볼량 | | | | 5.00 | EA | 5 |
| 2 | 후타재균열 | 0.3 | 0.5 | | 5.50 | m | 11 |
| 3 | 후타재균열 | 0.3 | 0.3 | | 3.30 | m | 11 |
| 4 | 후타재열화 | | 0.5 | 1.0 | 0.50 | m² | 1 |
| 5 | 차수판볼트탈락 | | | | 1.00 | EA | 1 |

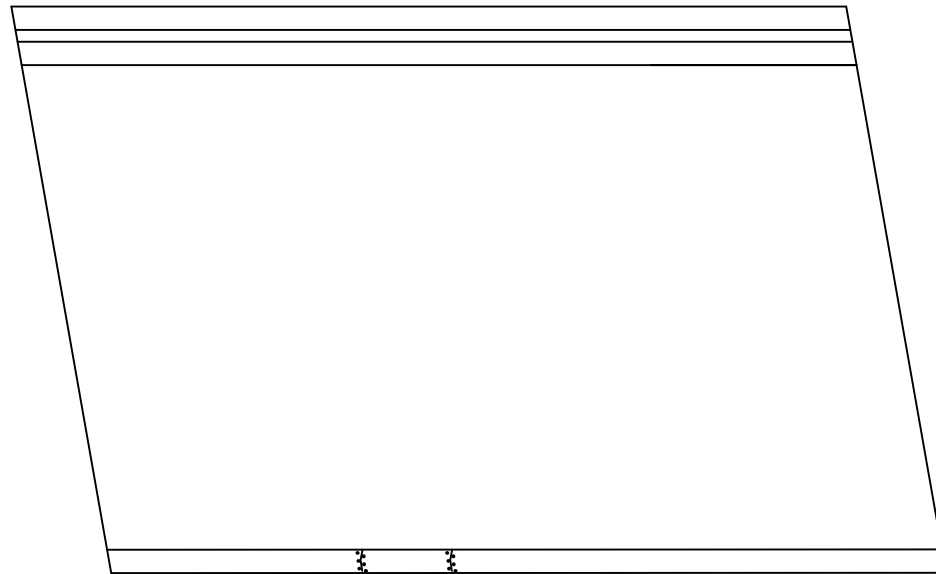
① 균열부백태  
A=0.1X1.0X 2EA

| 번호 | 손상내용 | 손상현황 | | | | | | 비고 |
|---|---|---|---|---|---|---|---|---|
| 1 | 균열부백태 | | 0.1 | 1.0 | 0.20 | m <sup>2</sup> | 2 | |

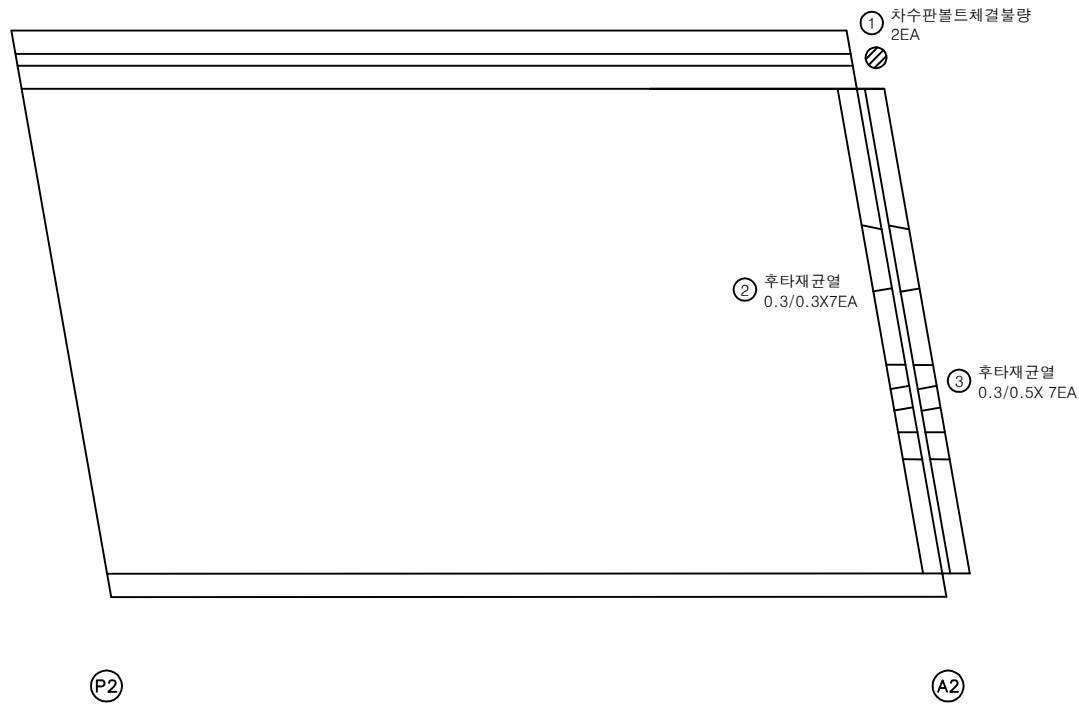
| 번호 | 손상내용 | 손상현황 | | | | | | 비고 |
|---|---|---|---|---|---|---|---|---|
| 1 | 차수판볼트체결불량 | | | | 2.00 | EA | 2 | |
| 2 | 후타재균열 | 0.2 | 0.3 | | 2.10 | m | 7 | |
| 3 | 후타재균열 | 0.2 | 0.5 | | 3.50 | m | 7 | |

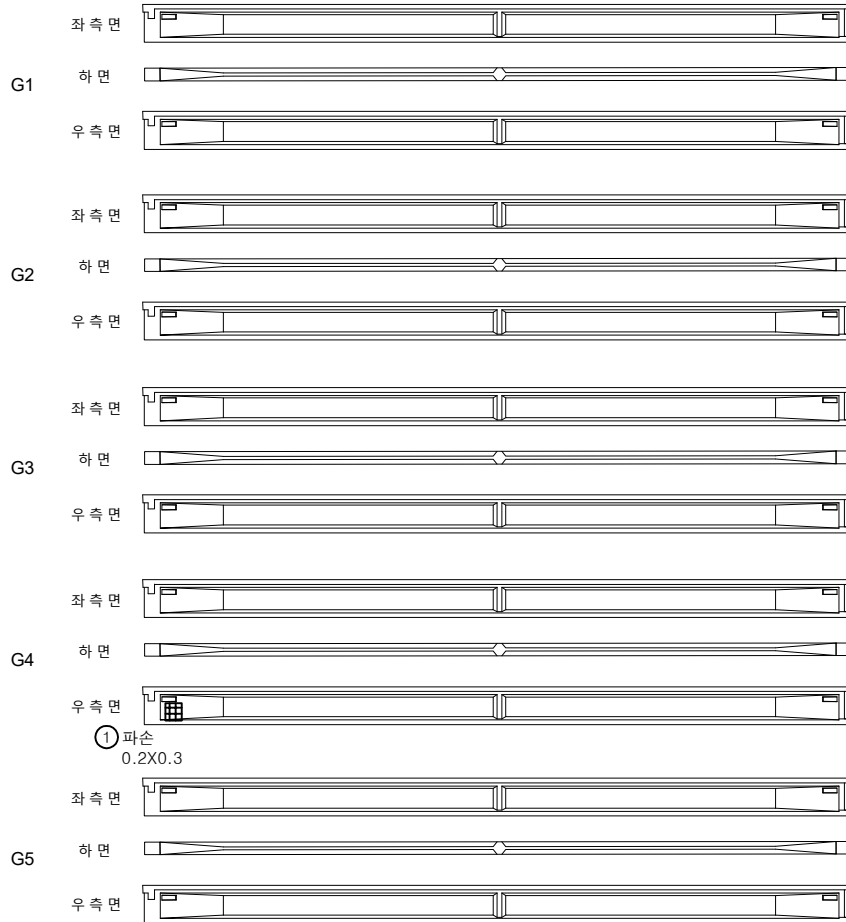
ID : 월가교(상주방향) 거더 S1 (G1~G5)

| 번호 | 손상내용 | 손상현황 | | | | | | 비고 |
|---|---|---|---|---|---|---|---|---|
| 1 | 파손 | | 0.2 | 0.3 | 0.06 | m <sup>2</sup> | 1 | 신규 |

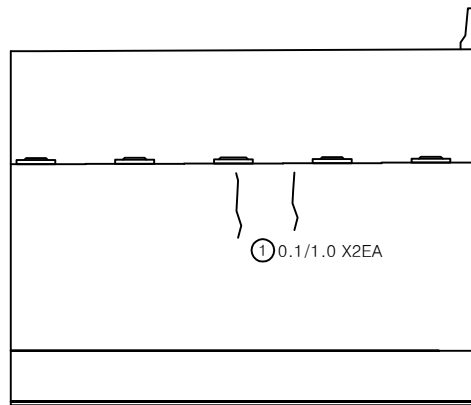
| 번호 | 손상내용 | 손상현황 | | | | | | 비고 |
|---|---|---|---|---|---|---|---|---|
| 1 | 균열 | 0.1 | 1.0 | | 2.00 | m | 2 | 신규 |

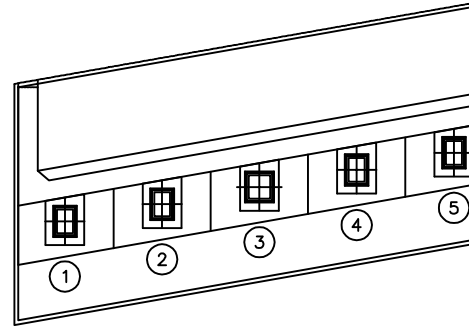
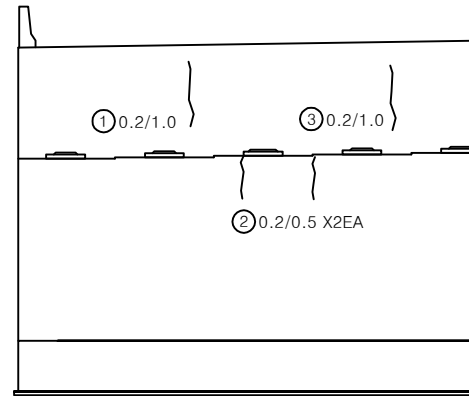
| 번호 | 손상내용 | 손상현황 | | | | | | 비고 |
|---|---|---|---|---|---|---|---|---|
| 1 | 균열 | 0.2 | 1.0 | | 1.00 | m | 1 | 신규 |
| 2 | 균열 | 0.2 | 0.5 | | 1.00 | m | 2 | 신규 |
| 3 | 균열 | 0.2 | 1.0 | | 1.00 | m | 1 | 신규 |

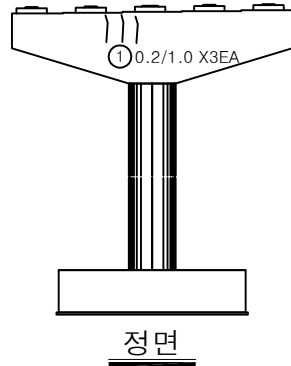
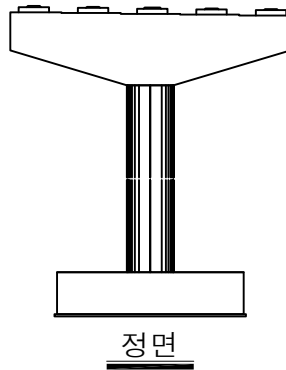
| 번호 | 손상내용 | 손상현황 | | | | | | 비고 |
|---|---|---|---|---|---|---|---|---|
| 1 | 균열 | 0.2 | 1.0 | | 3.00 | m | 3 | 신규 |

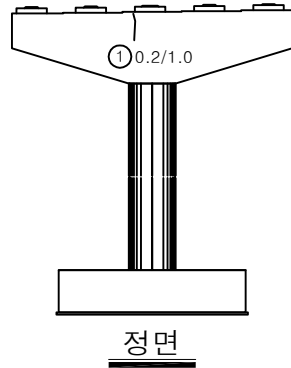
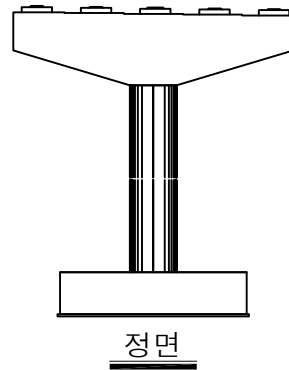
| 번호 | 손상내용 | 손상현황 | | | | | | 비고 |
|---|---|---|---|---|---|---|---|---|
| 1 | 균열 | 0.2 | 1.0 | | 1.00 | m | 1 | 신규 |

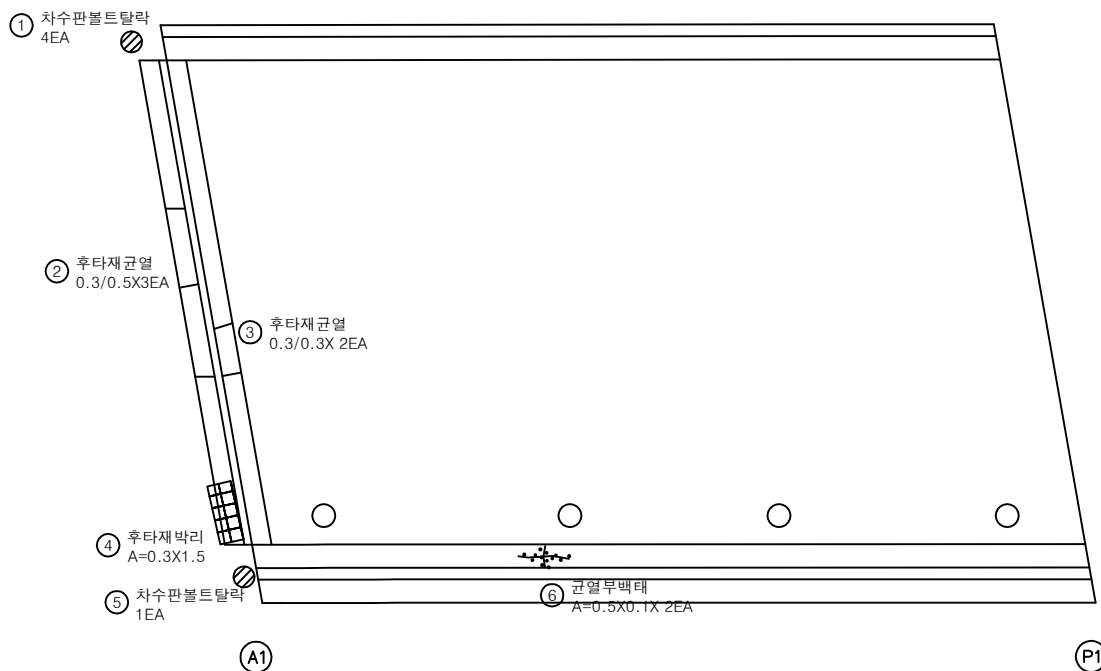
| 번호 | 손상내용 | 손상현황 | | | | | | 비고 |
|---|---|---|---|---|---|---|---|---|
| 2 | 후타재균열 | 0.3 | 0.5 | | 1.50 | m | 3 | |
| 3 | 후타재균열 | 0.3 | 0.3 | | 0.60 | m | 2 | |
| 6 | 균열부백태 | | 0.5 | 0.1 | 0.10 | m <sup>2</sup> | 2 | |

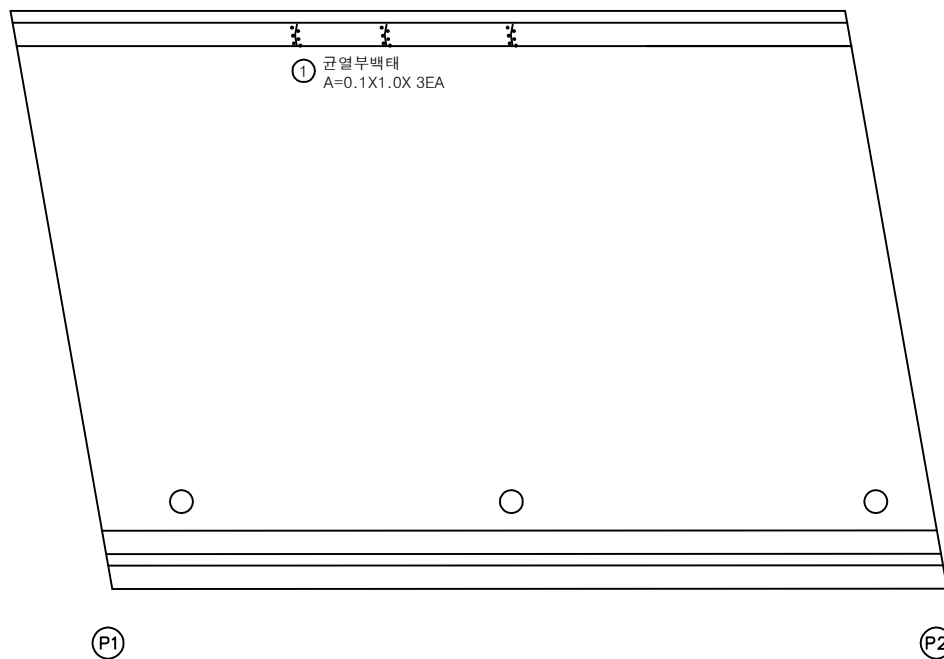
| 번호 | 손상내용 | 손상현황 | | | | | | 비고 |
|---|---|---|---|---|---|---|---|---|
| 1 | 균열부백태 | | 0.1 | 1.0 | 0.30 | m <sup>2</sup> | 3 | |

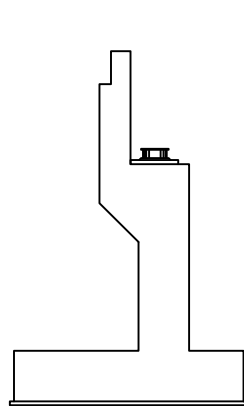
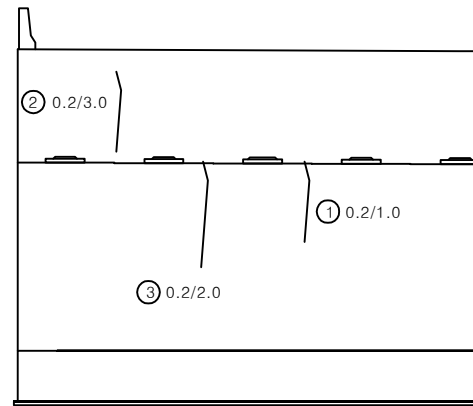
| 번호 | 손상내용 | 손상현황 | | | | | | 비고 |
|---|---|---|---|---|---|---|---|---|
| 1 | 균열 | 0.2 | 1.0 | | 1.00 | m | 1 | |
| 2 | 균열 | 0.2 | 3.0 | | 3.00 | m | 1 | |
| 3 | 균열 | 0.2 | 2.0 | | 2.00 | m | 1 | 신규 |

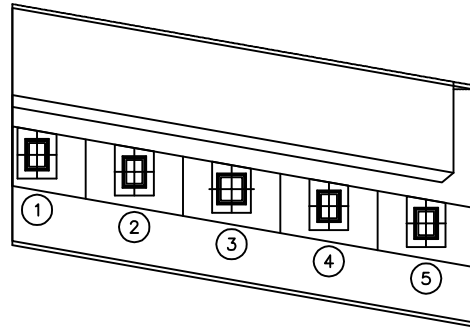
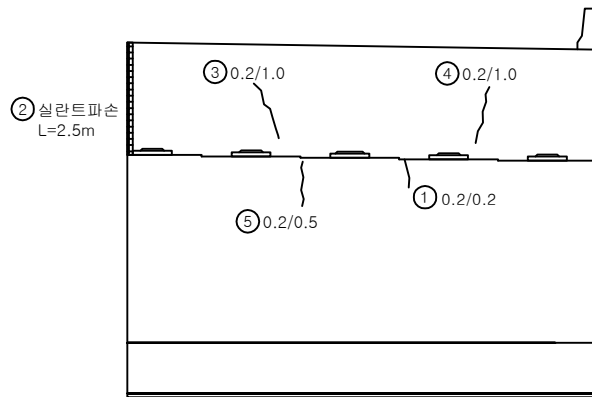
| 번호 | 손상내용 | 손상현황 | | | | | | 비고 |
|---|---|---|---|---|---|---|---|---|
| 1 | 균열 | 0.2 | 0.2 | | 0.20 | m | 1 | 손상감소 |
| 3 | 균열 | 0.2 | 1.0 | | 1.00 | m | 1 | 신규 |
| 4 | 균열 | 0.2 | 1.0 | | 1.00 | m | 1 | 신규 |
| 5 | 균열 | 0.2 | 0.5 | | 0.50 | m | 1 | 신규 |

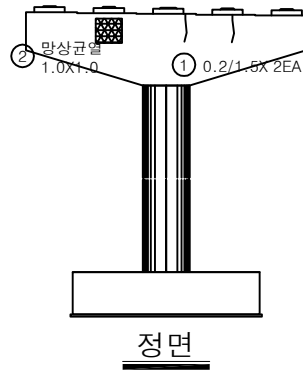
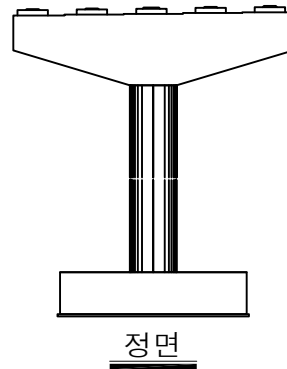
| 번호 | 손상내용 | 손상현황 | | | | | | 비고 |
|---|---|---|---|---|---|---|---|---|
| 1 | 균열 | 0.2 | 1.5 | | 3.00 | m <sup>2</sup> | 2 | |
| 2 | 망상균열 | | 1.0 | 1.0 | 1.00 | m <sup>2</sup> | 1 | 신규 |
| 3 | 발침콘크리트균열 | 0.2 | 0.5 | | 0.50 | m | 1 | 신규 |

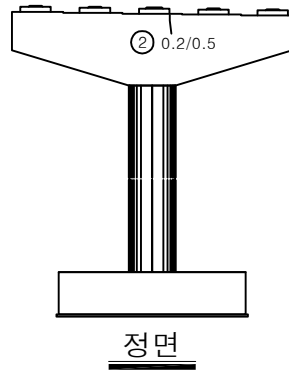
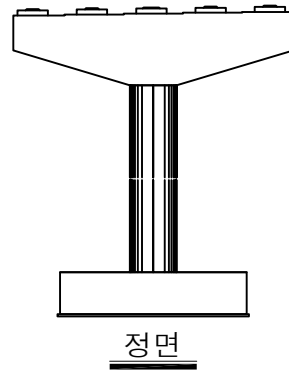
| 번호 | 손상내용 | 손상현황 | | | | | | 비고 |
|---|---|---|---|---|---|---|---|---|
| 1 | plate부식 | | | | 1.00 | EA | 1 | |
| 2 | 균열 | 0.2 | 0.5 | | 0.50 | m | 1 | 신규 |
| 3 | 받침콘크리트균열 | 0.2 | 0.5 | | 0.50 | m | 1 | 신규 |
