상주영천고속도로 시설물 안전·하자점검 및 성능평가 용역  
(2021년 하반기 정밀안전점검)

# 외 관 조 사 망 도

오로교

2021.12

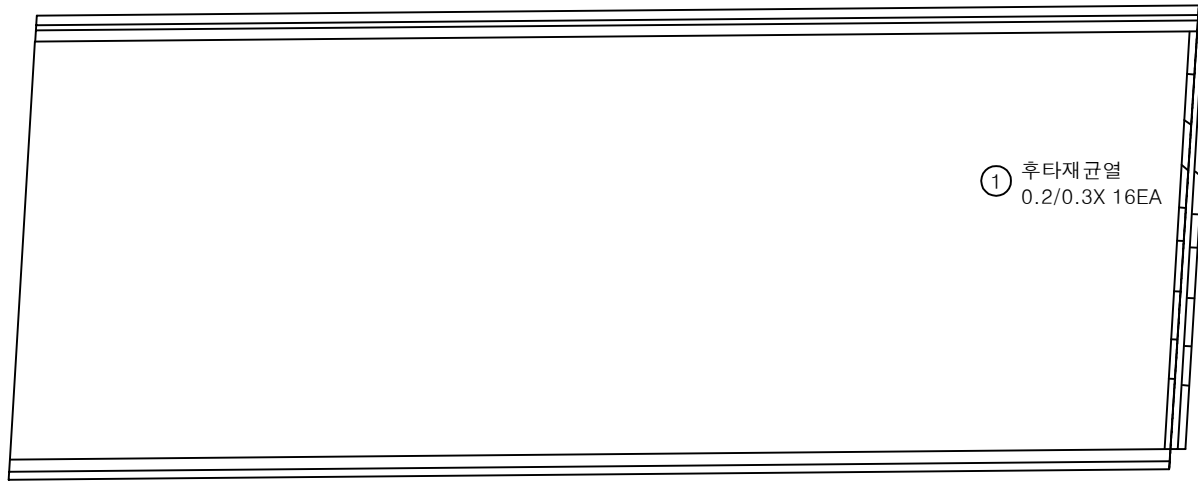
| 번호 | 손상내용 | 손상현황 | | | | | | 비고 |
|---|---|---|---|---|---|---|---|---|
| 1 | 후타재균열 | 0.2 | 0.3 | | 4.80 | m | 16 | |

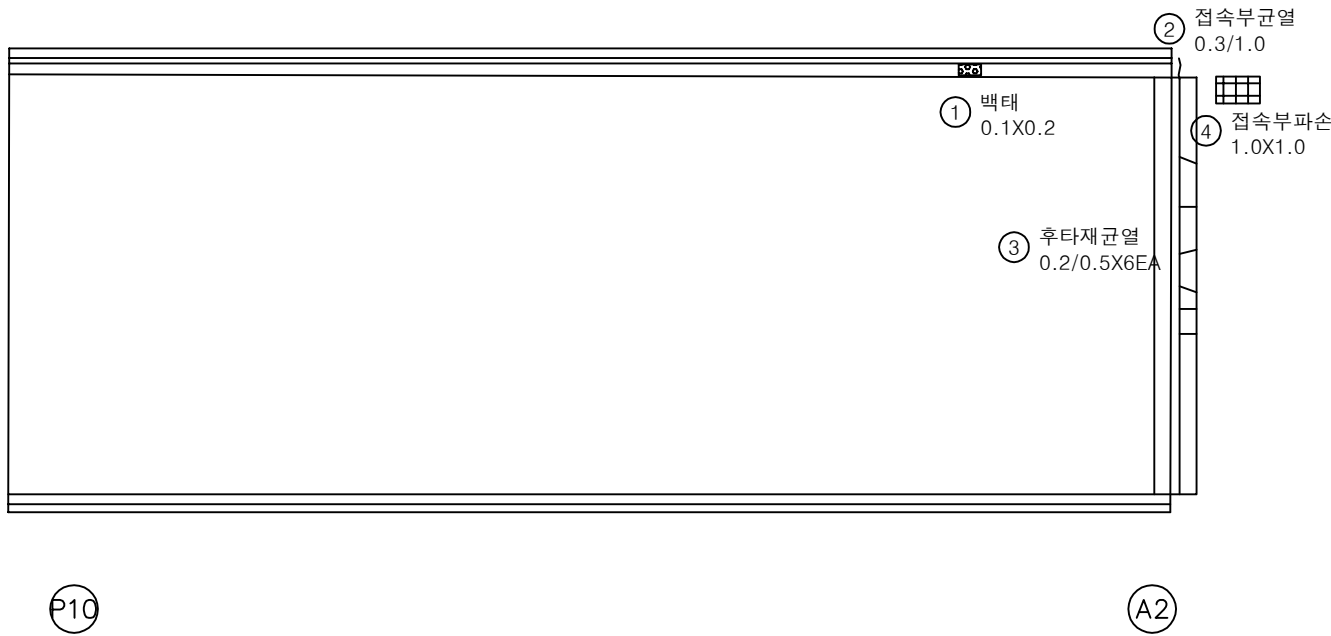
| 번호 | 손상내용 | 손상현황 | | | | | | 비고 |
|---|---|---|---|---|---|---|---|---|
| 2 | 접속부균열 | 0.3 | 1.0 | | 1.00 | m | 1 | |
| 3 | 후타재균열 | 0.2 | 0.5 | | 3.00 | m | 6 | |

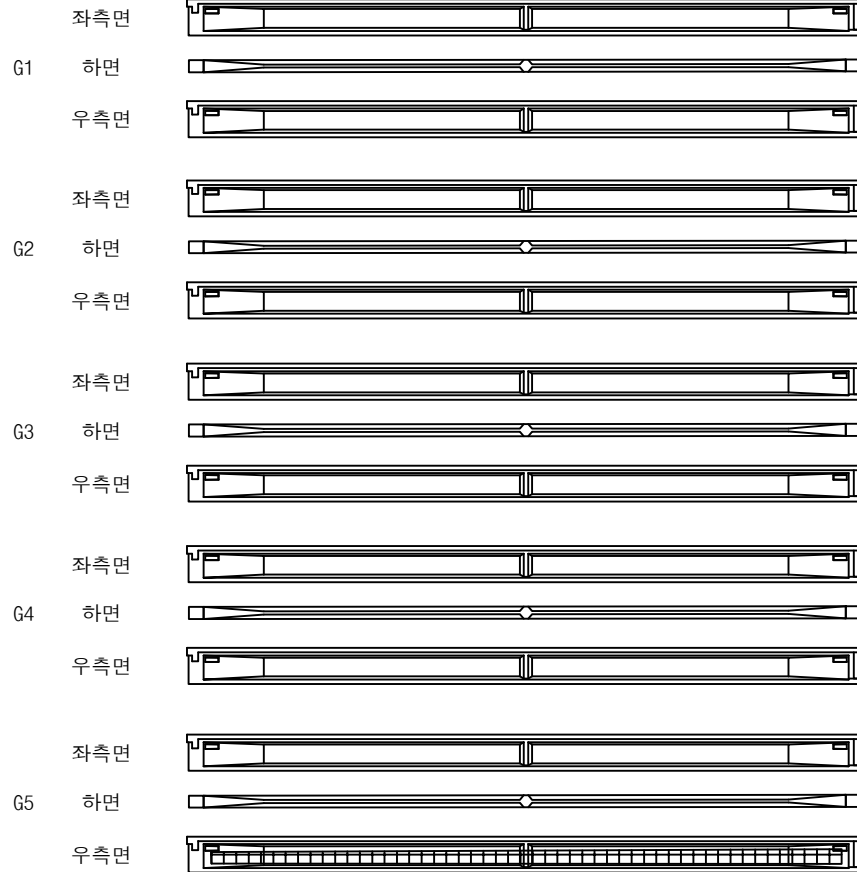
① 거더 표면불량(박리)  
30.0X1.0 (P3)

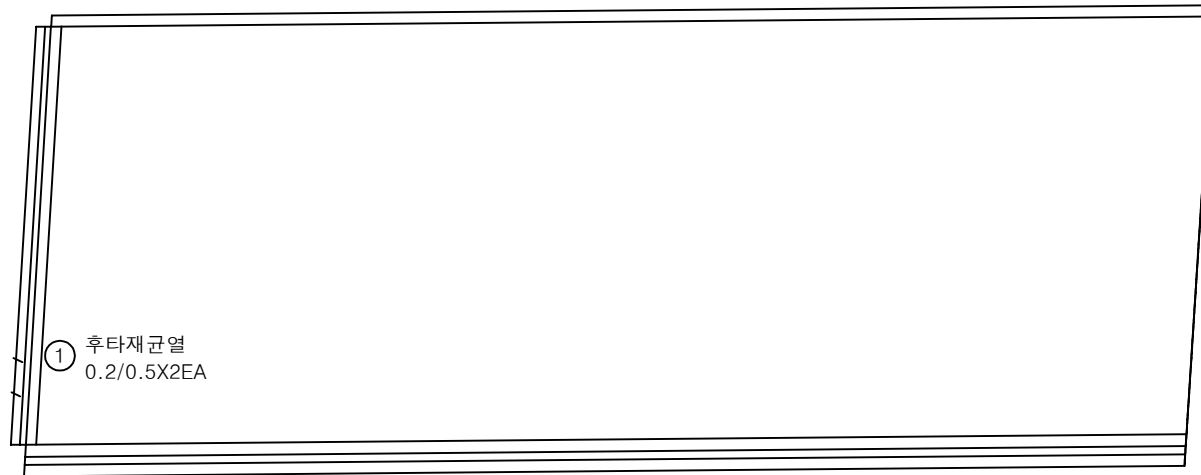
| 번호 | 손상내용 | 손상현황 | | | | | | 비고 |
|---|---|---|---|---|---|---|---|---|
| 1 | 후타재균열 | 0.2 | 0.5 | | 1.00 | m | 2 | |

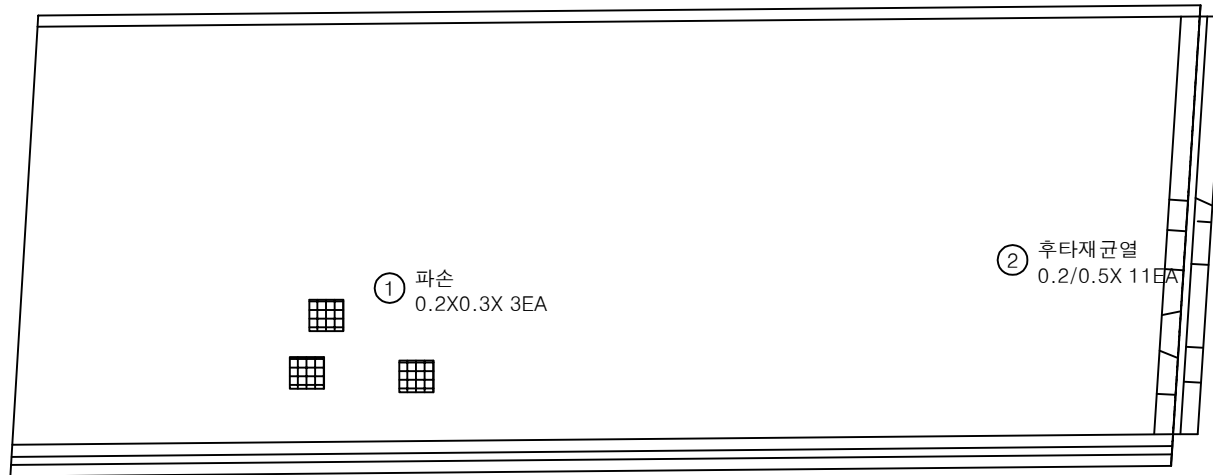
| 번호 | 손상내용 | 손상현황 | | | | | | 비고 |
|---|---|---|---|---|---|---|---|---|
| 2 | 후타재균열 | 0.2 | 0.5 | | 5.50 | m | 11 | |

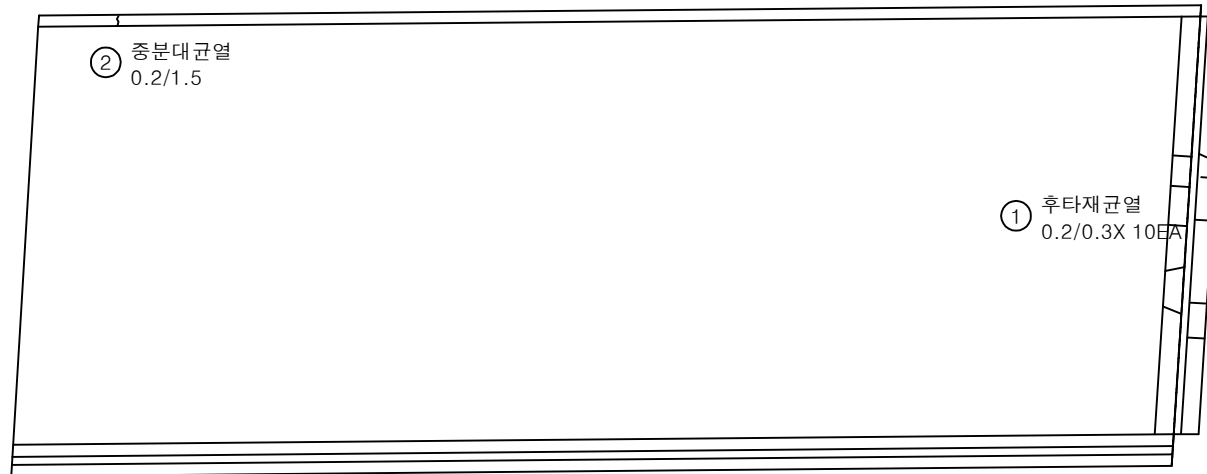
| 번호 | 손상내용 | 손상현황 | | | | | | 비고 |
|---|---|---|---|---|---|---|---|---|
| 1 | 후타재균열 | 0.2 | 0.3 | | 3.00 | m | 10 | |
| 2 | 중분대균열 | 0.2 | 1.5 | | 1.50 | m | 1 | 신규 |

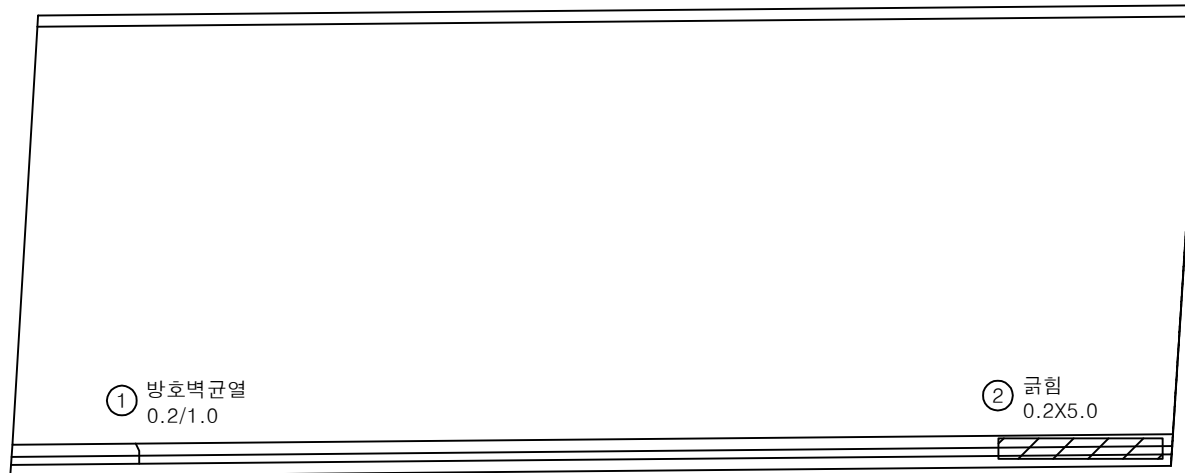
| 번호 | 손상내용 | 손상현황 | | | | | | 비고 |
|---|---|---|---|---|---|---|---|---|
| 1 | 방호벽균열 | 0.2 | 1.0 | | 1.00 | m | 1 | |
| 2 | 균열 | | 0.2 | 5.0 | 1.00 | m | 1 | |

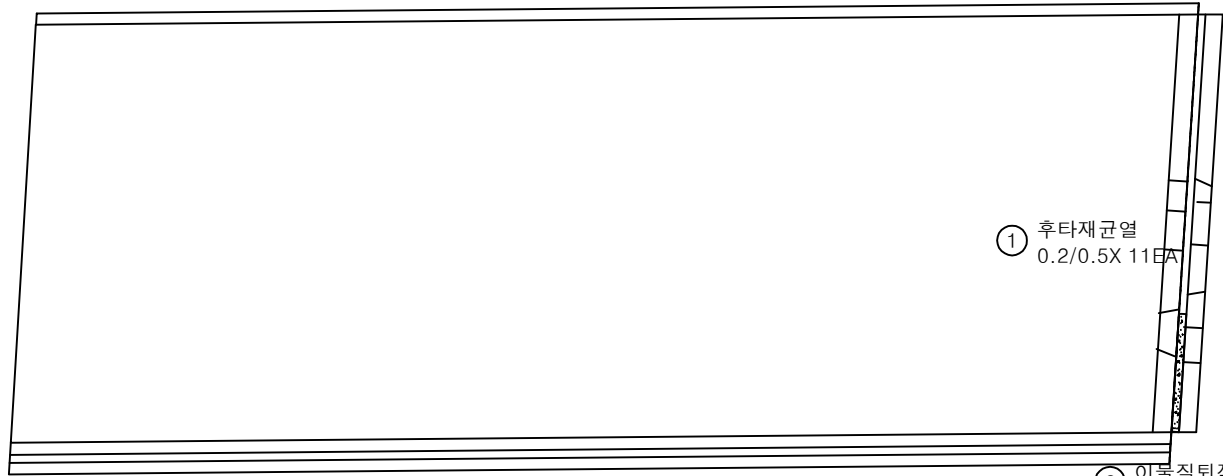
① 후타재균열  
0.2/0.5X 11EA

② 이물질퇴적  
L=3.0m

| 번호 | 손상내용 | 손상현황 | | | | | | 비고 |
|---|---|---|---|---|---|---|---|---|
| 1 | 후타재균열 | 0.2 | 0.5 | | 5.50 | m | 11 | |

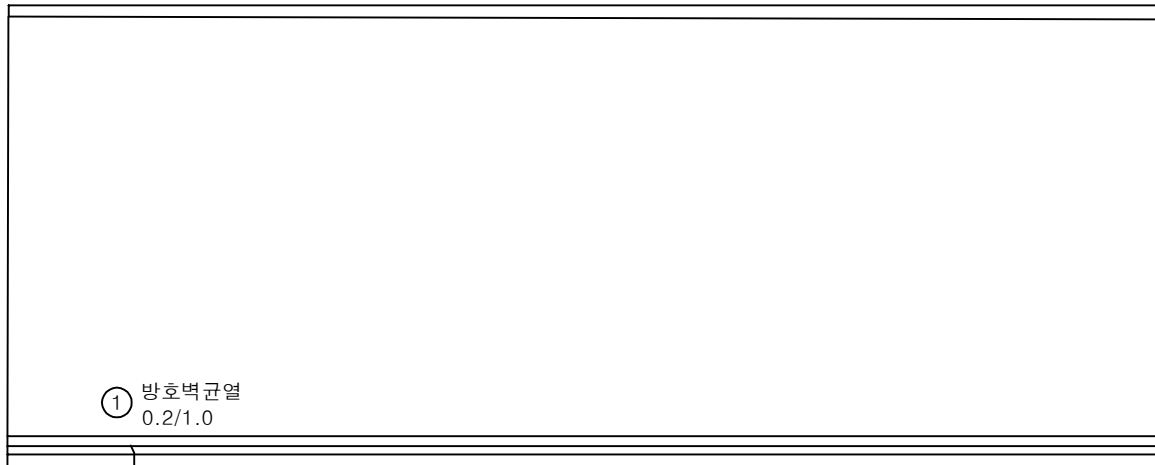
| 번호 | 손상내용 | 손상현황 | | | | | | 비고 |
|---|---|---|---|---|---|---|---|---|
| 1 | 방호벽균열 | 0.2 | 1.0 | | 1.00 | m | 1 | |

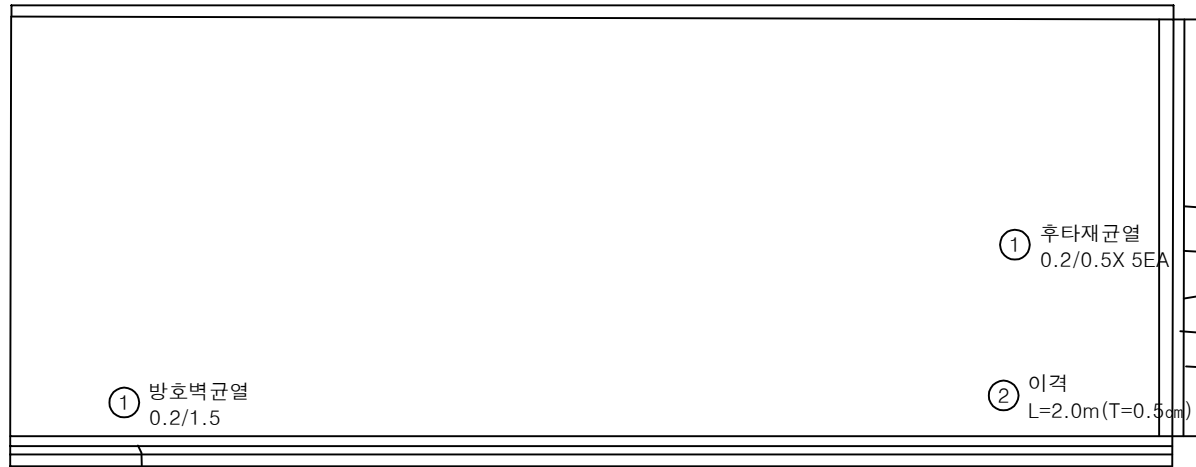
| 번호 | 손상내용 | 손상현황 | | | | | | 비고 |
|---|---|---|---|---|---|---|---|---|
| 1 | 후타재균열 | 0.2 | 0.5 | | 2.50 | m | 5 | |
| 3 | 방호벽균열 | 0.2 | 1.5 | | 1.50 | m | 1 | 신규 |

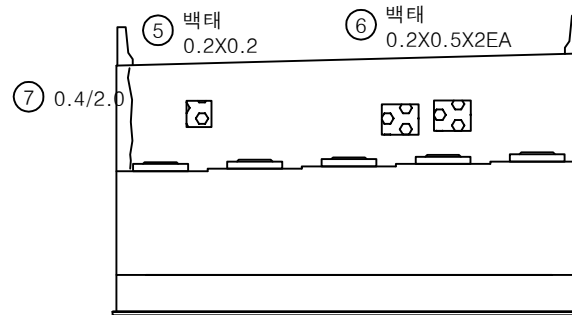
| 번호 | 손상내용 | 손상현황 | | | | | | 비고 |
|---|---|---|---|---|---|---|---|---|
| 1 | 무수축물탈균열 | 0.2 | 0.2 | | 0.20 | m | 1 | |
| 2 | 무수축물탈균열 | 0.2 | 0.2 | | 0.20 | m | 1 | |
| 3 | 무수축물탈균열 | 0.2 | 0.2 | | 0.20 | m | 1 | |
| 4 | 무수축물탈균열 | 0.2 | 0.2 | | 0.20 | m | 1 | |
| 7 | 균열 | 0.4 | 2.0 | | 0.20 | m | 1 | 신규 |
| 8 | plate부식 | | | | 1.00 | EA | 1 | 신규 |

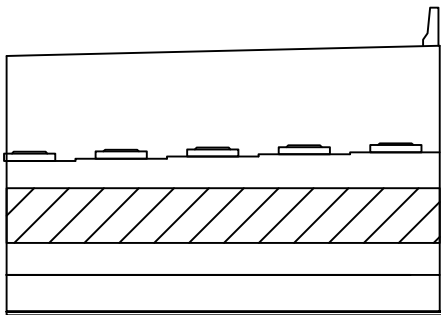
① 누수흔적  
8.0X5.0

| 번호 | 손상내용 | 손상현황 | | | | | | 비 고 |
|---|---|---|---|---|---|---|---|---|
| 1 | 누수흔적 | | 8.0 | 5.0 | 40.00 | m <sup>2</sup> | 1 | |
