상주영천고속도로 시설물 안전·하자점검 및 성능평가 용역  
(2021년 하반기 정밀안전점검)

# 외 관 조 사 망 도

화산JCT R-H교

2021.12

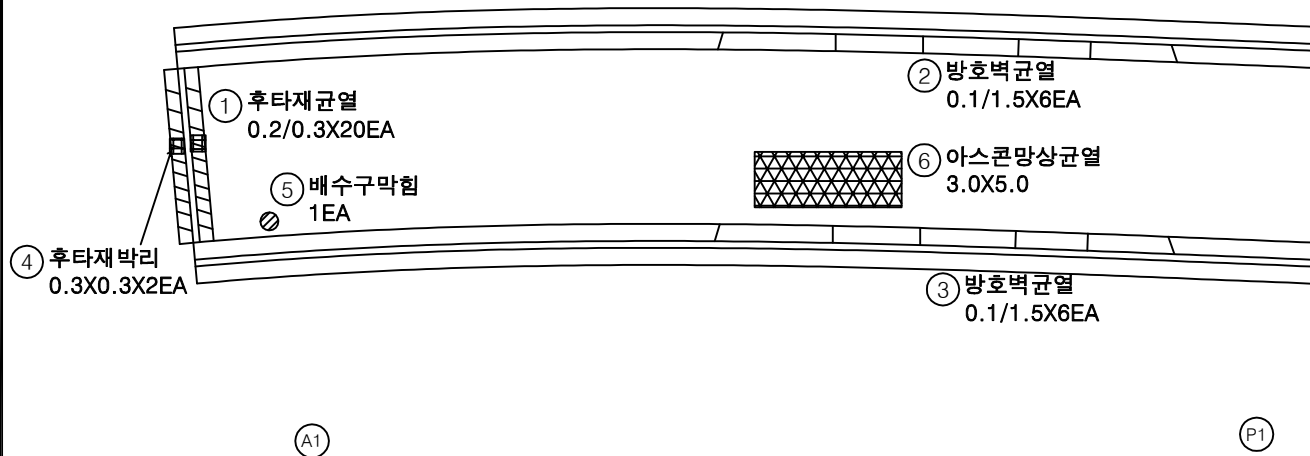
| | | | 01 |

| 번호 | 손상내용 | 손상현황 | | | | | | 비고 |
|---|---|---|---|---|---|---|---|---|
| 1 | 후타재균열 | 0.2 | 0.3 | | 6.00 | m | 20 | |
| 2 | 방호벽균열 | 0.1 | 1.5 | | 9.00 | m | 6 | |
| 3 | 방호벽균열 | 0.1 | 1.5 | | 9.00 | m | 6 | |
| 4 | 후타재박리 | | 0.3 | 0.3 | 0.18 | m <sup>2</sup> | 2 | |
| 5 | 배수구막힘 | | | | 1.00 | EA | 1 | |
| 6 | 아스콘망상균열 | | 3.0 | 5.0 | 15.00 | m <sup>2</sup> | 1 | 신규 |

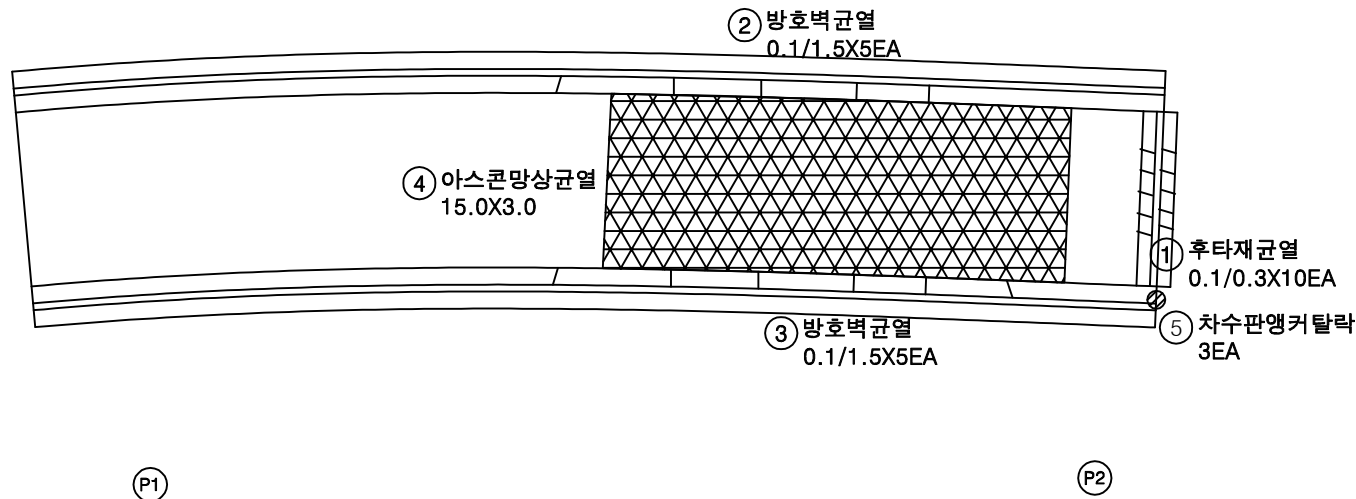
| | | | 02 |

| 번호 | 손상내용 | 손상현황 | | | | | | 비고 |
|---|---|---|---|---|---|---|---|---|
| 1 | 후타재균열 | 0.1 | 0.3 | | 3.00 | m | 10 | |
| 2 | 방호벽균열 | 0.1 | 1.5 | | 7.50 | m | 5 | |
| 3 | 방호벽균열 | 0.1 | 1.5 | | 7.50 | m | 5 | |
| 4 | 아스콘망상균열 | | 15.0 | 3.0 | 45.00 | m <sup>2</sup> | 1 | |
| 5 | 차수판앵커탈락 | | | | 3.00 | EA | 3 | 신규 |

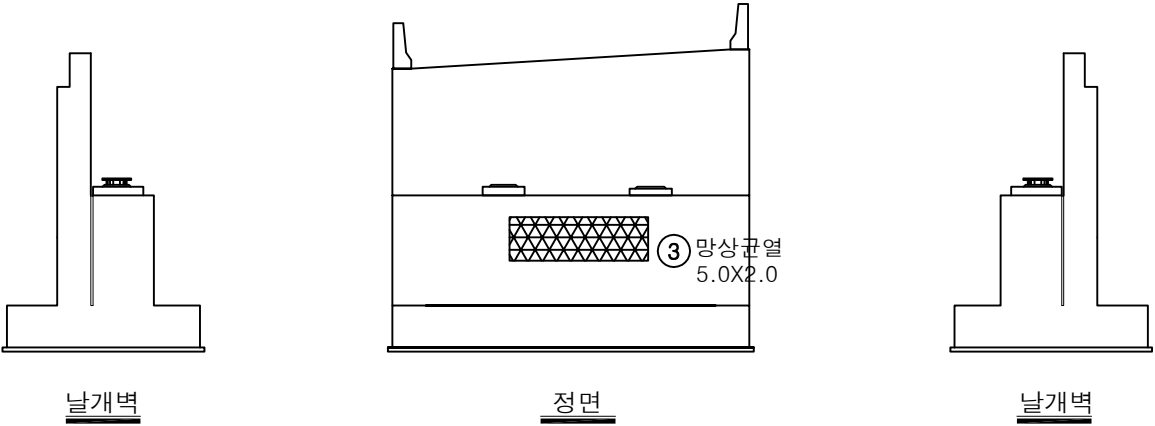
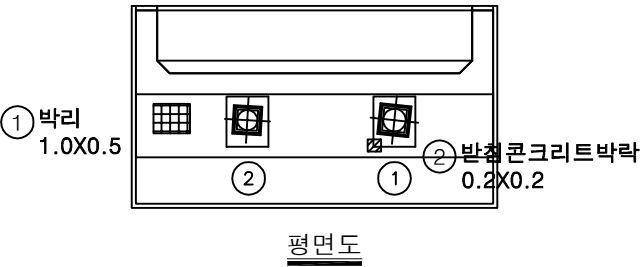
| | | | 09 |

| 번호 | 손상내용 | 손상현황 | | | | | | 비고 |
|---|---|---|---|---|---|---|---|---|
| 1 | 박리 | | 1.0 | 0.5 | 0.50 | m <sup>2</sup> | 1 | 21'하 보수 |
| 2 | 방청콘크리트박락 | | 0.2 | 0.2 | 0.04 | m <sup>2</sup> | 1 | |
| 3 | 망상균열 | | 5.0 | 2.0 | 10.00 | m <sup>2</sup> | 1 | 신규 |

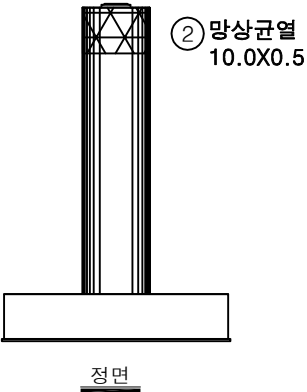
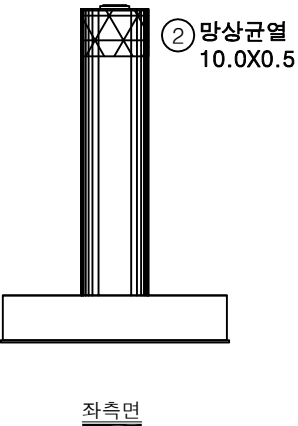
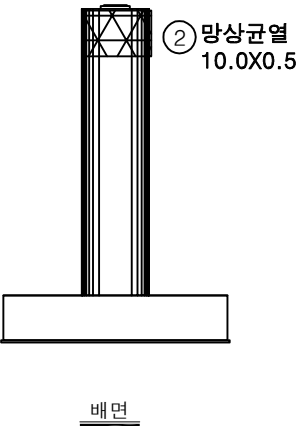
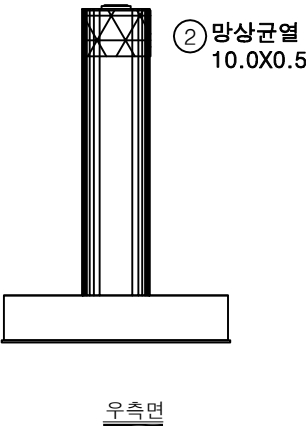
| 번호 | 손상내용 | 손상현황 | | | | | | 비고 |
|---|---|---|---|---|---|---|---|---|
| 1 | 무수축물탈균열 | 0.1 | 0.1 | | 0.80 | m | 8 | |
| 2 | 망상균열 | | 10.0 | 0.5 | 5.00 | m <sup>2</sup> | 1 | |
