상주영천고속도로 시설물 안전·하자점검 및 성능평가 용역  
(2021년 하반기 정밀안전점검)

# 외 관 조 사 망 도

산하교

2021.12

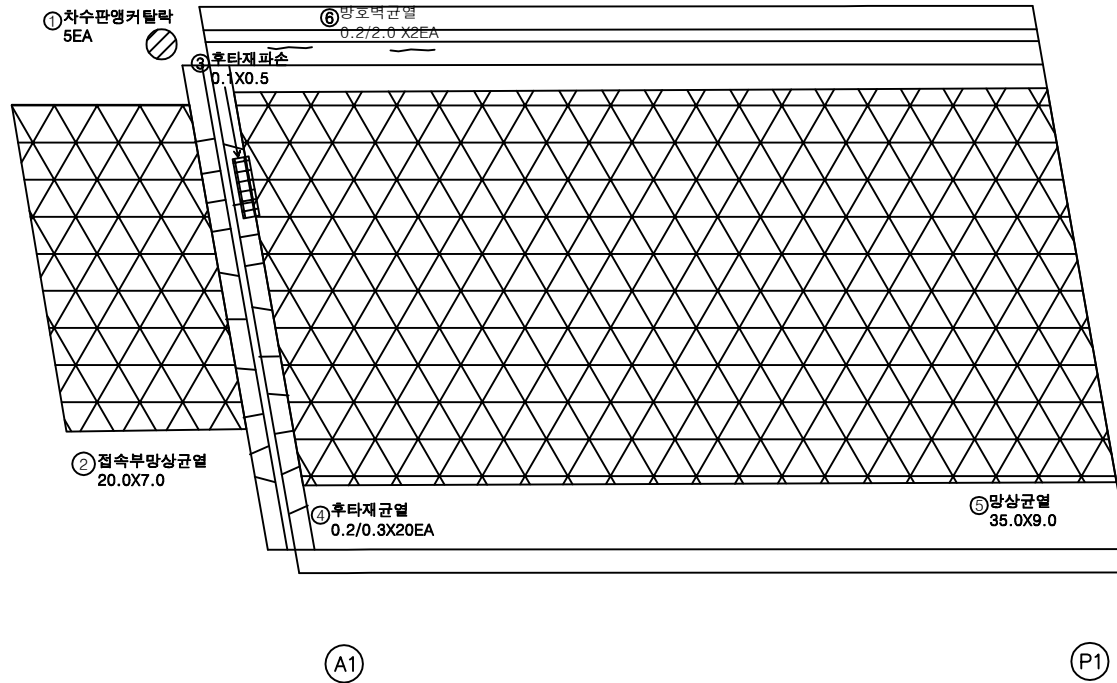
상 주 방 향

| 번호 | 손상내용 | 손상현황 | | | | | | 비고 |
|---|---|---|---|---|---|---|---|---|
| 1 | 차수판앵커달라 | | | | 5.00 | EA | 5 | |
| 2 | 접속부망상균열 | | 20.0 | 7.0 | 140.00 | m <sup>2</sup> | 1 | |
| 3 | 후타재 파손 | | 0.1 | 0.5 | 0.05 | m <sup>2</sup> | 1 | |
| 4 | 후타재 균열 | 0.2 | 0.3 | | 6.00 | m | 20 | |
| 5 | 망상균열 | | 35.0 | 9.0 | 315.00 | m <sup>2</sup> | 1 | |
| 6 | 방호벽균열 | 0.2 | 2.0 | | 4.00 | m | 2 | 신규 |

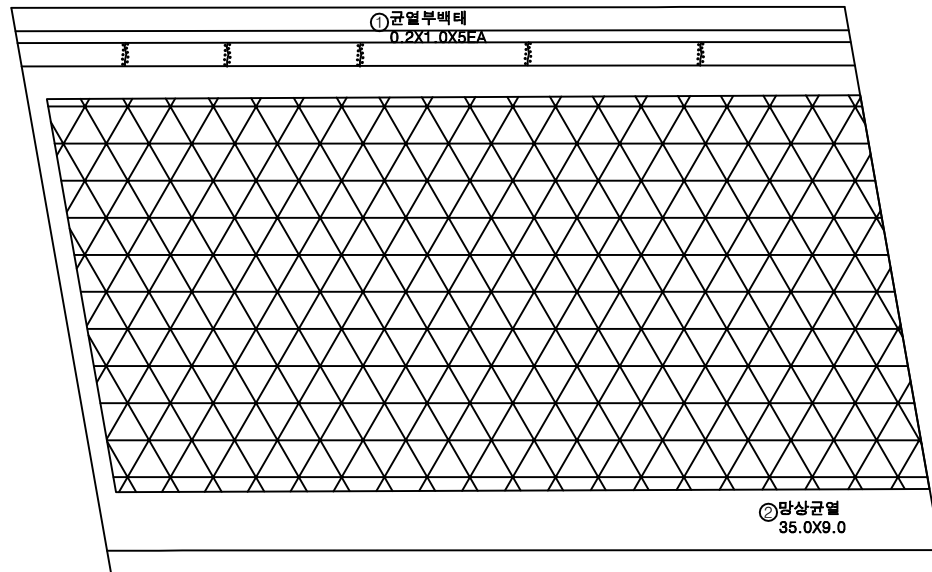
영천방향

| 번호 | 손상내용 | 손상현황 | | | | | | 비고 |
|---|---|---|---|---|---|---|---|---|
| 1 | 균열부백테 | | 0.2 | 1.0 | 1.00 | m <sup>2</sup> | 5 | |
| 2 | 망상균열 | | 35.0 | 9.0 | 315.00 | m <sup>2</sup> | 1 | |

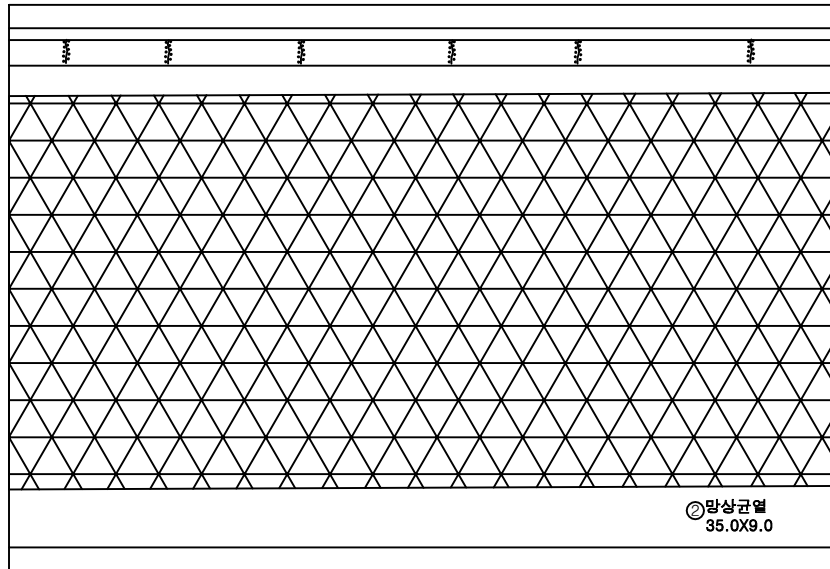
P2

① 균열부백태  
0.2X1.0X6EA

② 망상균열  
35.0X9.0

| 번호 | 손상내용 | 손상현황 | | | | | | 비고 |
|---|---|---|---|---|---|---|---|---|
| 1 | 균열부백태 | | 0.2 | 1.0 | 1.20 | m <sup>2</sup> | 6 | |
| 2 | 망상균열 | | 35.0 | 9.0 | 315.00 | m <sup>2</sup> | 1 | |

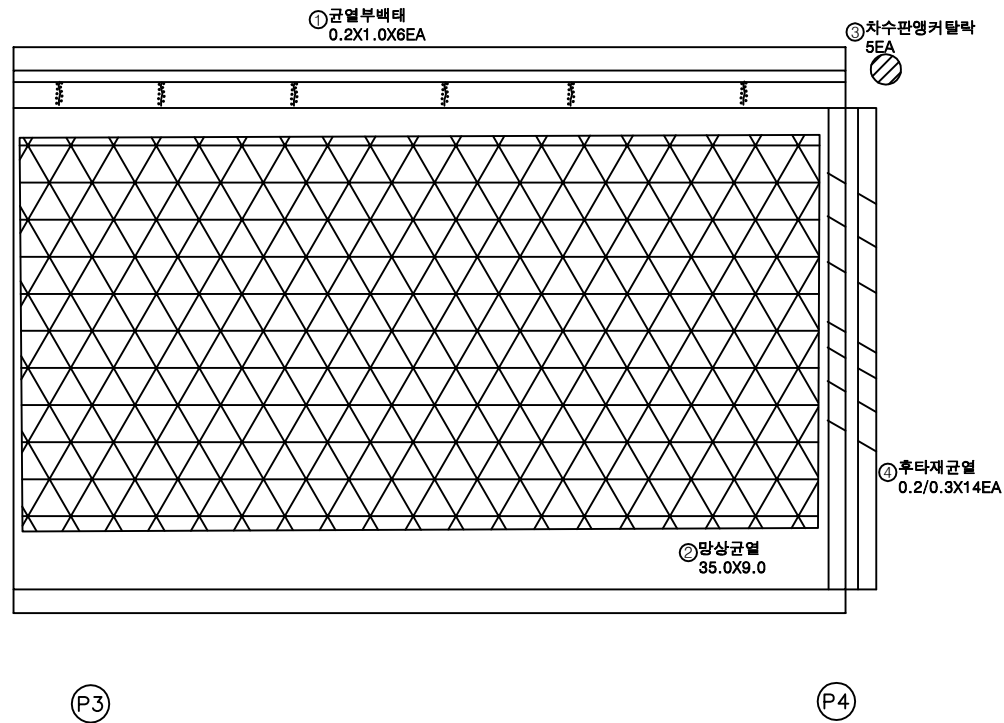
영천방향

| 번호 | 손상내용 | 손상현황 | | | | | | 비고 |
|---|---|---|---|---|---|---|---|---|
| 1 | 균열부백태 | | 0.2 | 1.0 | 1.20 | m <sup>2</sup> | 6 | |
| 2 | 망상균열 | | 35.0 | 9.0 | 315.00 | m <sup>2</sup> | 1 | |
| 4 | 후타재균열 | 0.2 | 0.3 | | 4.20 | m | 14 | |

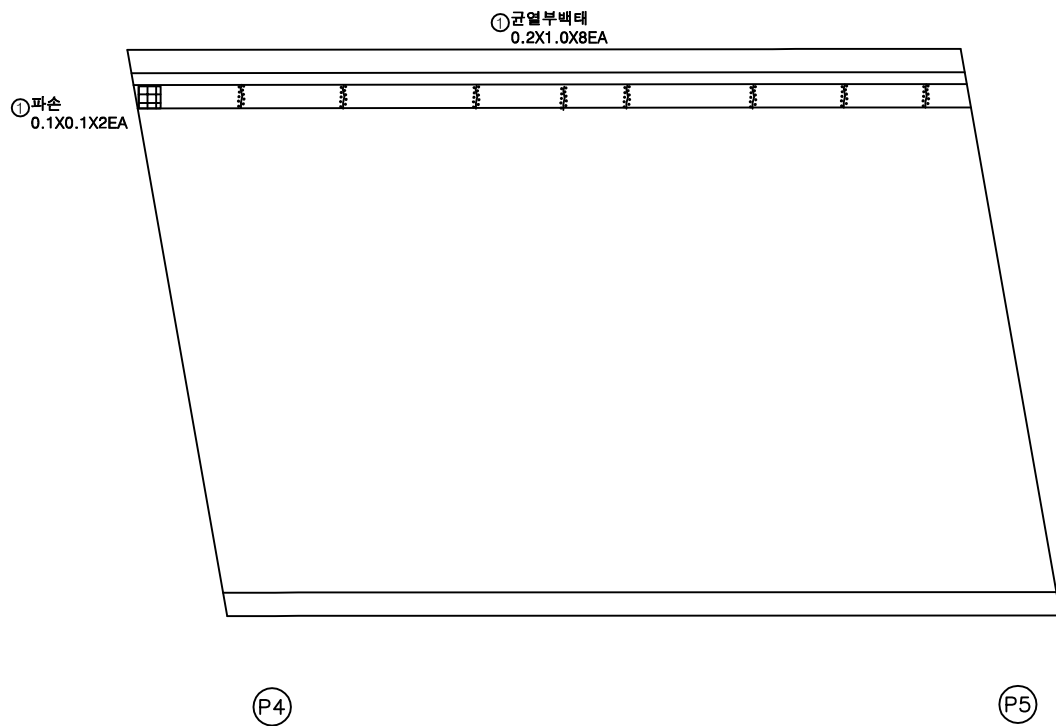
영천방향

| 번호 | 손상내용 | 손상현황 | | | | | | 비고 |
|---|---|---|---|---|---|---|---|---|
| 1 | 균열부백태 | | 0.2 | 1.0 | 1.60 | m <sup>2</sup> | 8 | |

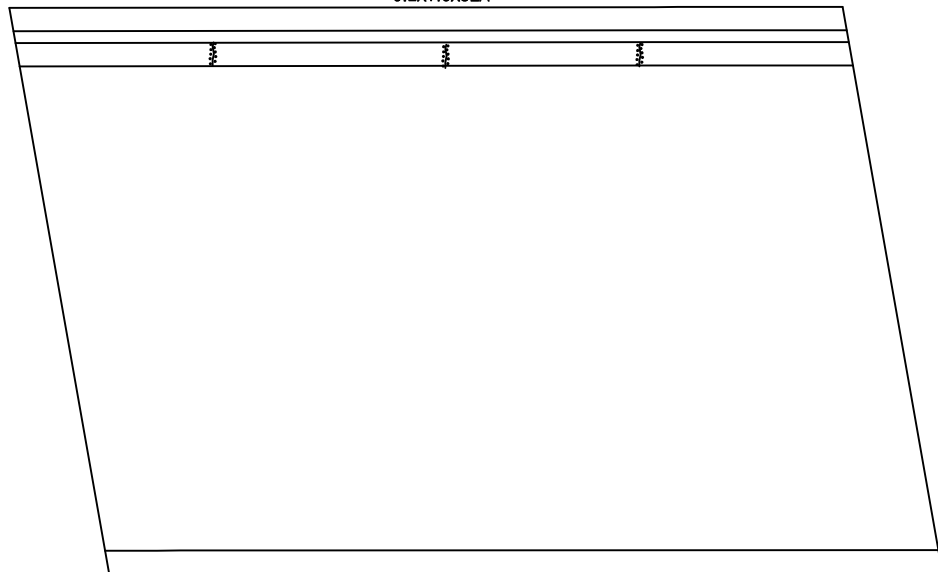
① 균열부백태  
0.2X1.0X3EA

| 번호 | 손상내용 | 손상현황 | | | | | | 비고 |
|---|---|---|---|---|---|---|---|---|
| 1 | 균열부백태 | | 0.2 | 1.0 | 0.60 | m <sup>2</sup> | 3 | |

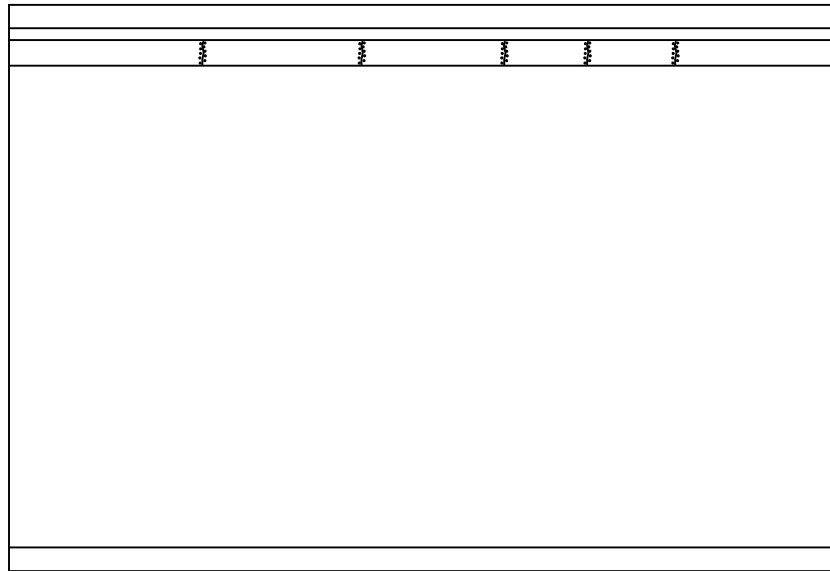
①균열부백태  
0.2X1.0 X5EA

| 번호 | 손상내용 | 손상현황 | | | | | | 비고 |
|---|---|---|---|---|---|---|---|---|
| 1 | 균열부백태 | | 0.2 | 1.0 | 1.00 | m <sup>2</sup> | 5 | 신규 |

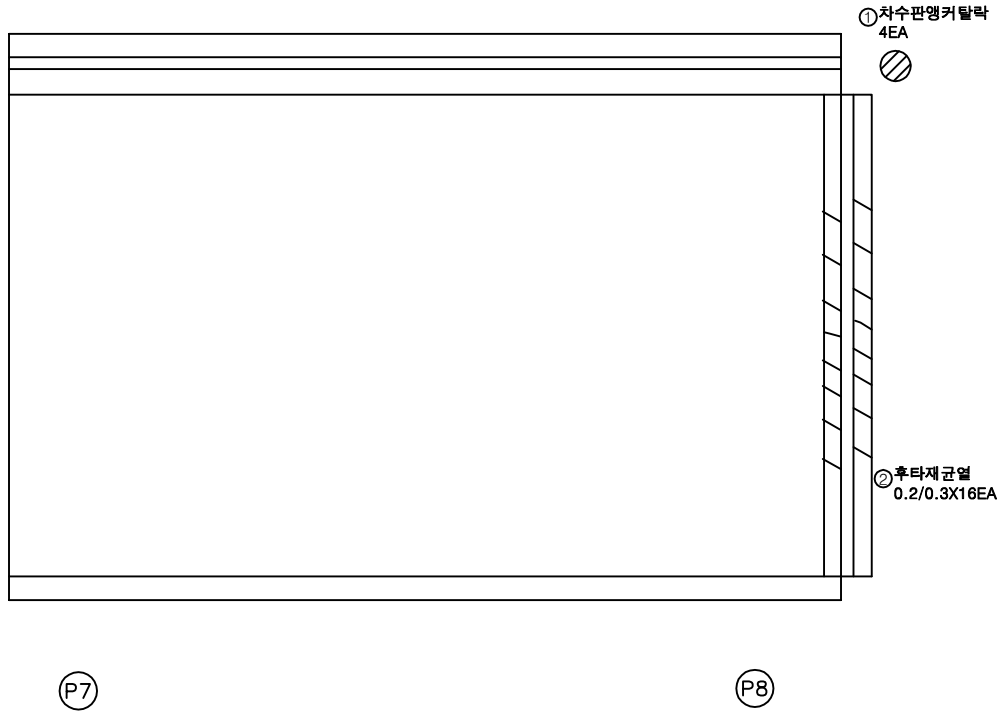
상주방향  
←영천방향  
→

| 번호 | 손상내용 | 손상현황 | | | | | | 비고 |
|---|---|---|---|---|---|---|---|---|
| 2 | 후타재균열 | 0.2 | 0.3 | | 4.80 | m | 16 | |

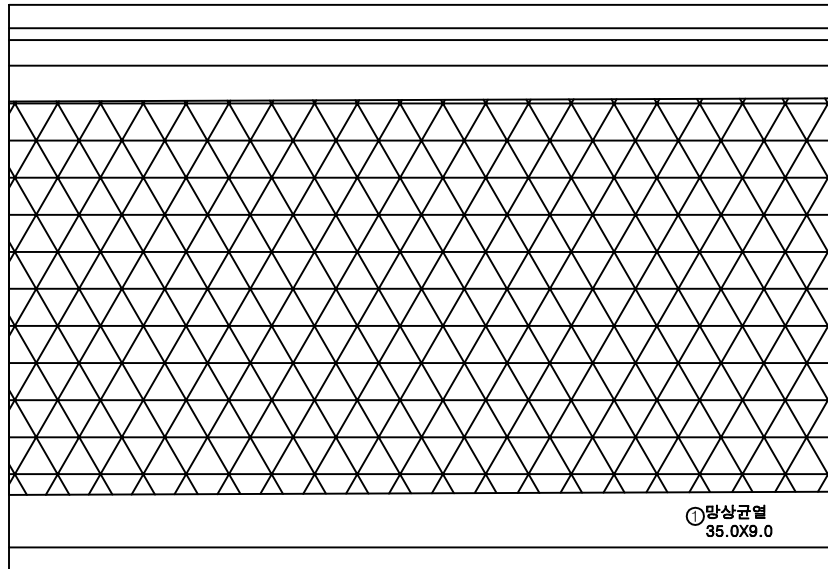
상주방향

| 번호 | 손상내용 | 손상현황 | | | | | | 비고 |
|---|---|---|---|---|---|---|---|---|
| 1 | 망상균열 | | 35.0 | 9.0 | 315.00 | m <sup>2</sup> | 1 | |

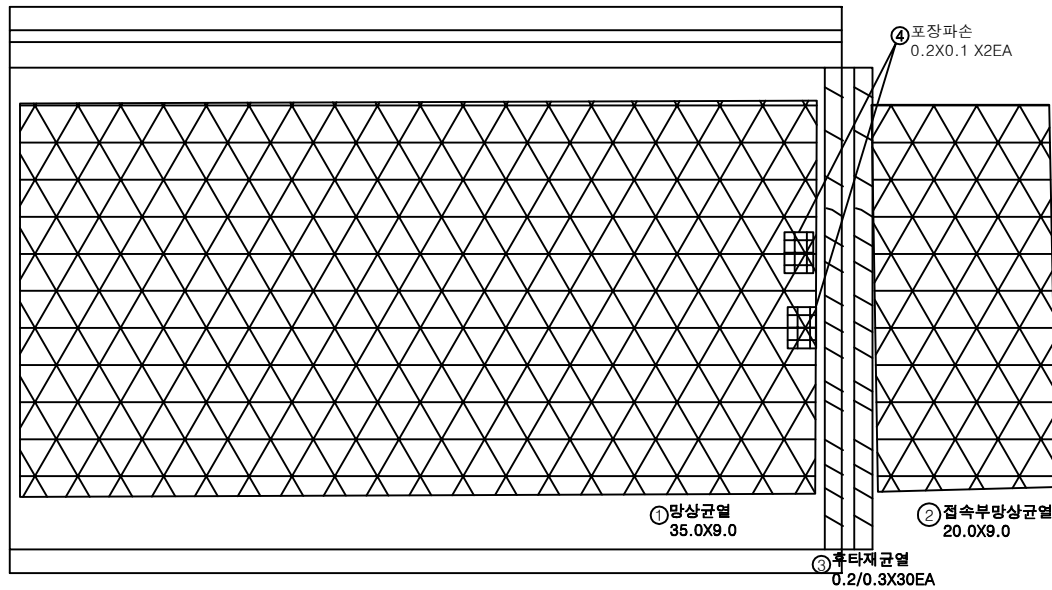
| 번호 | 손상내용 | 손상현황 | | | | | | 비고 |
|---|---|---|---|---|---|---|---|---|
| 1 | 망상균열 | | 35.0 | 9.0 | 315.00 | m <sup>2</sup> | 1 | |
| 2 | 접속부망상균열 | | 20.0 | 9.0 | 180.00 | m <sup>2</sup> | 1 | |
| 3 | 후타재균열 | 0.2 | 0.3 | | 9.00 | m | 30 | |

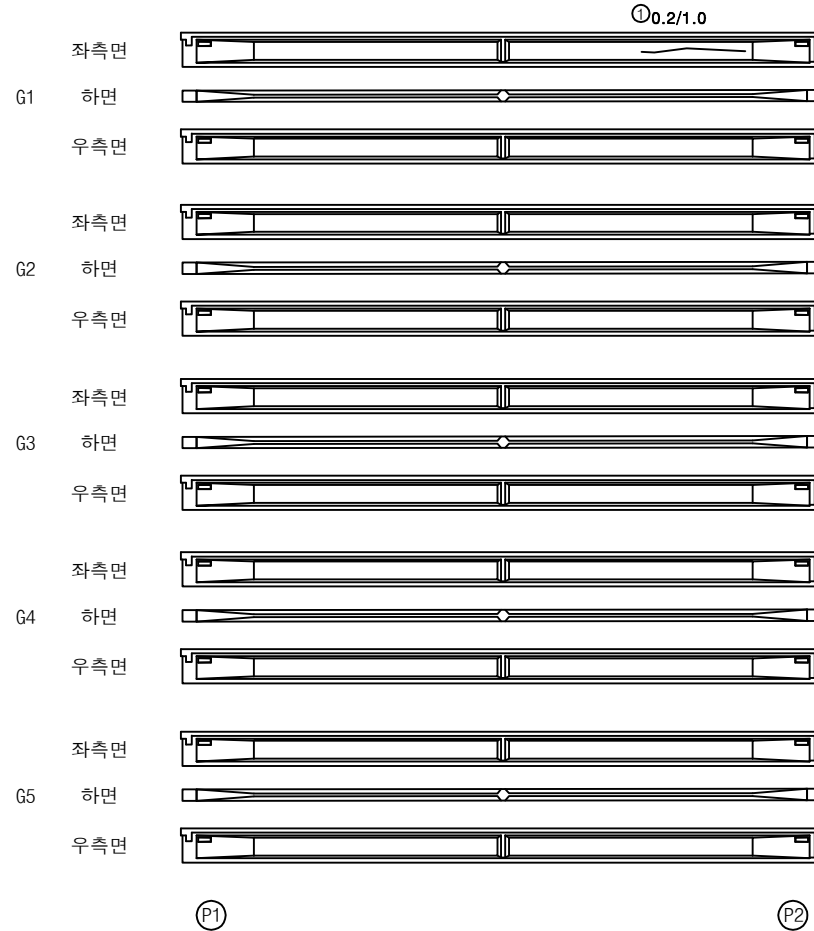
영천방향

| 번호 | 손상내용 | 손상현황 | | | | | | 비고 |
|---|---|---|---|---|---|---|---|---|
| 1 | 균열 | 0.2 | 1.0 | | 1.00 | m | 1 | |

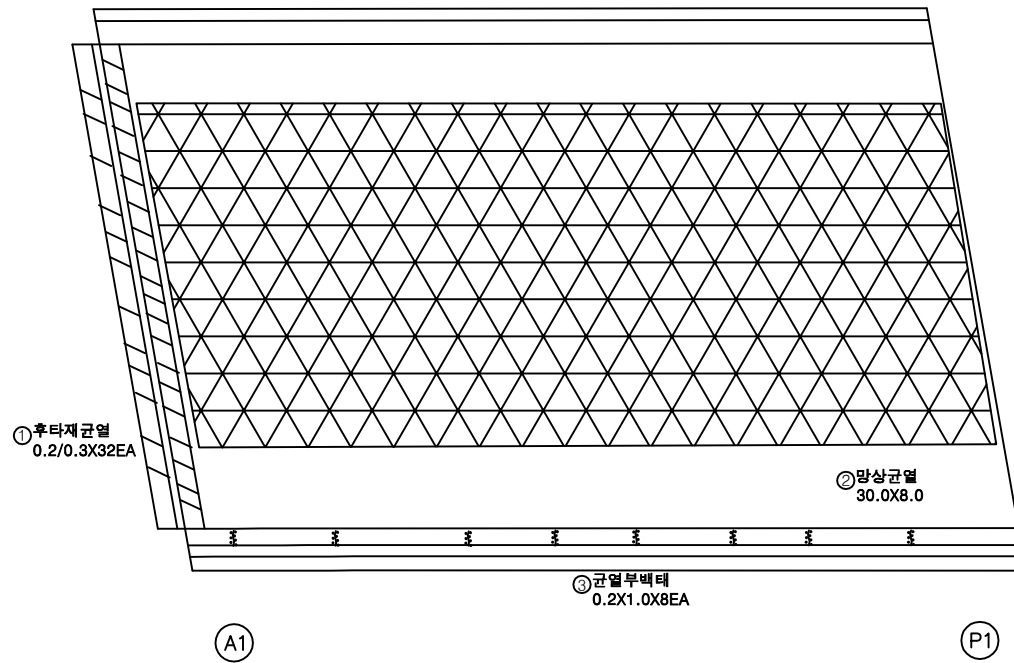
상주방향  
←영천방향  
→

| 번호 | 손상내용 | 손상현황 | | | | | | 비고 |
|---|---|---|---|---|---|---|---|---|
| 1 | 후타재균열 | 0.2 | 0.3 | | 9.60 | m | 32 | |
| 2 | 망상균열 | | 30.0 | 8.0 | 240.00 | m <sup>2</sup> | 1 | |
| 3 | 균열부백태 | | 0.2 | 1.0 | 1.60 | m <sup>2</sup> | 8 | |

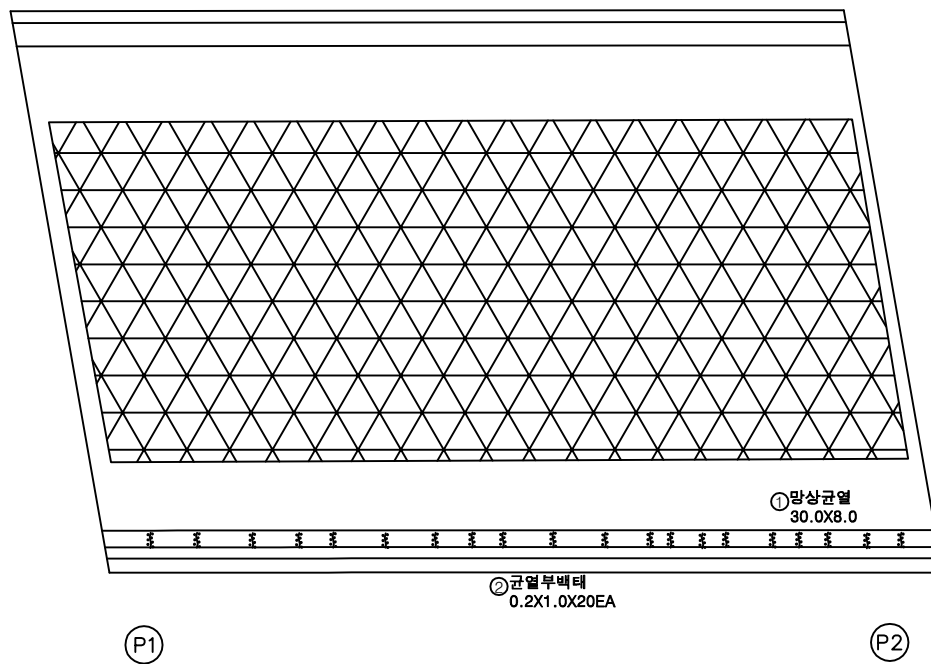
상주방향  
←영천방향  
→

| 번호 | 손상내용 | 손상현황 | | | | | | 비고 |
|---|---|---|---|---|---|---|---|---|
| 1 | 망상균열 | | 30.0 | 8.0 | 240.00 | m <sup>2</sup> | 1 | |
| 2 | 균열부백테 | | 0.2 | 1.0 | 4.00 | m <sup>2</sup> | 20 | |

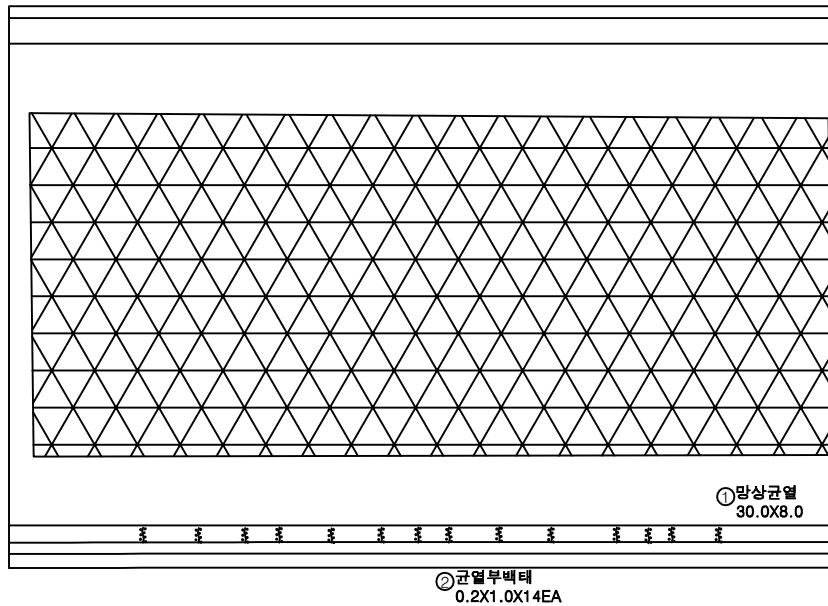
상주방향  
←영천방향  
→

| 번호 | 손상내용 | 손상현황 | | | | | | 비고 |
|---|---|---|---|---|---|---|---|---|
| 1 | 망상균열 | | 30.0 | 8.0 | 240.00 | m <sup>2</sup> | 1 | |
| 2 | 균열부백태 | | 0.2 | 1.0 | 2.80 | m <sup>2</sup> | 14 | |

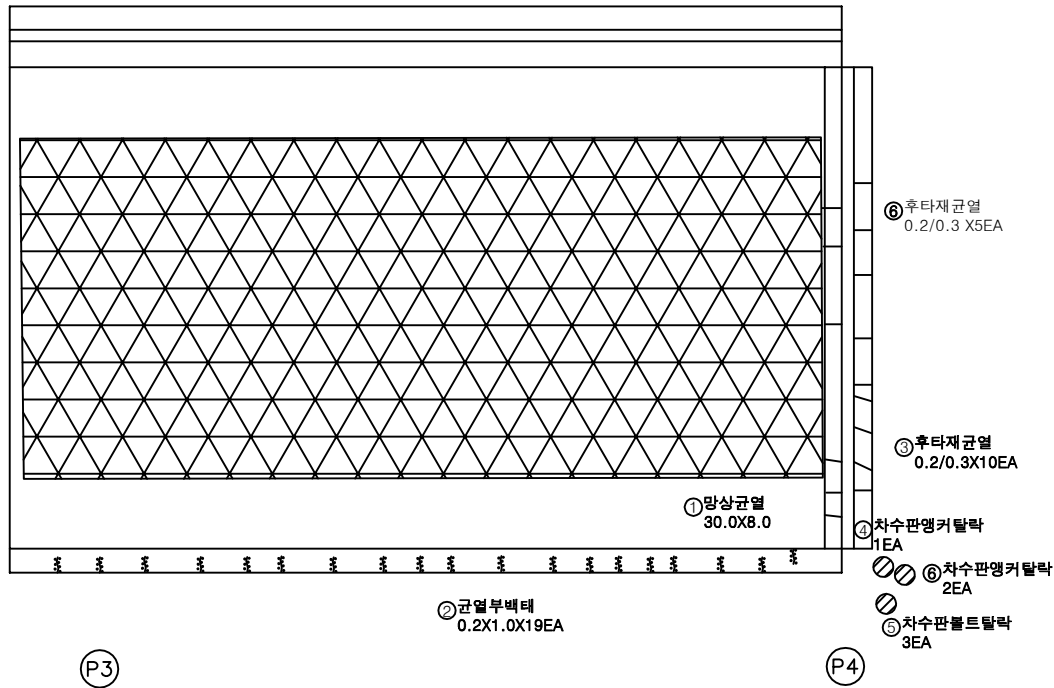
상주방향  
←영천방향  
→

| 번호 | 손상내용 | 손상현황 | | | | | | 비고 |
|---|---|---|---|---|---|---|---|---|
| 1 | 망상균열 | | 30.0 | 8.0 | 240.00 | m <sup>2</sup> | 1 | |
| 2 | 균열부백태 | | 0.2 | 1.0 | 3.80 | m <sup>2</sup> | 19 | |
| 3 | 후타재균열 | 0.2 | 0.3 | | 3.00 | m | 10 | |
| 5 | 차수판볼트탈락 | | | | 3.00 | EA | 3 | 손상감소 |
| 6 | 후타재균열 | 0.2 | 0.3 | | 1.50 | m | 5 | 신규 |

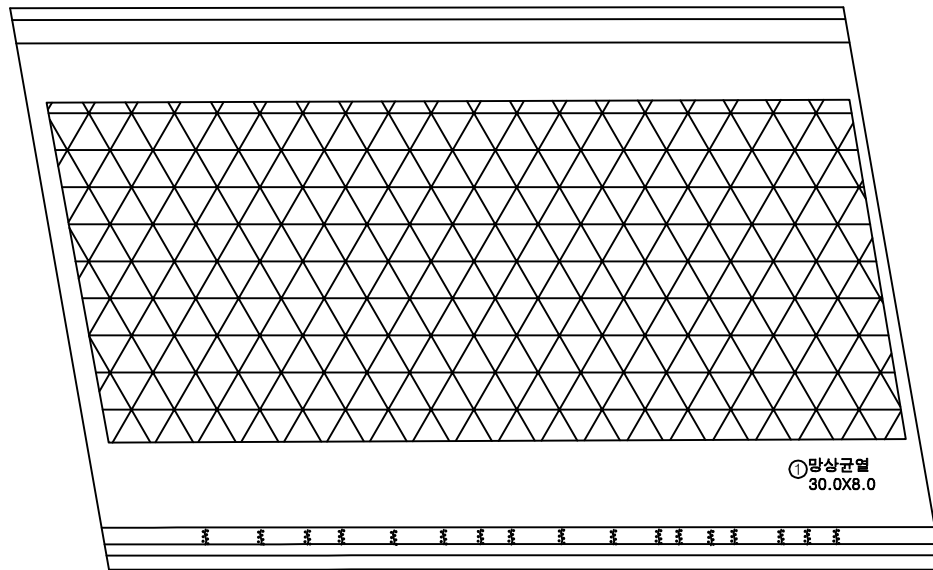
P4

① 망상균열  
30.0X8.0② 균열부백태  
0.2X1.0X17EA

| 번호 | 손상내용 | 손상현황 | | | | | | 비 고 |
|---|---|---|---|---|---|---|---|---|
| 1 | 망상균열 | | 30.0 | 8.0 | 240.00 | m <sup>2</sup> | 1 | |
| 2 | 균열부백태 | | 0.2 | 1.0 | 3.40 | m <sup>2</sup> | 17 | |

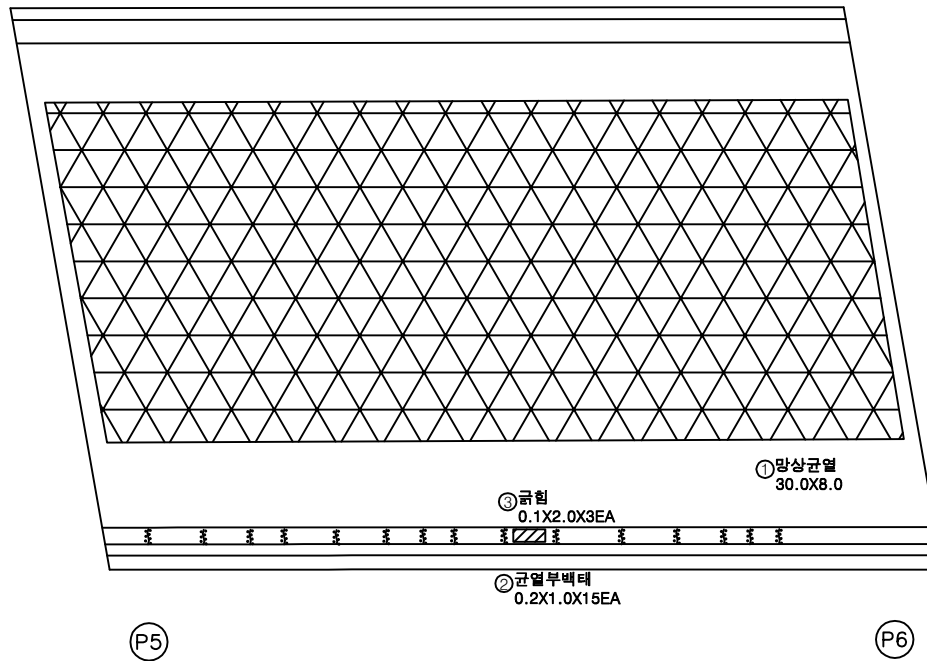
상주방향  
←영천방향  
→

| 번호 | 손상내용 | 손상현황 | | | | | | 비고 |
|---|---|---|---|---|---|---|---|---|
| 1 | 망상균열 | | 30.0 | 8.0 | 240.00 | m <sup>2</sup> | 1 | |
| 2 | 균열부백태 | | 0.2 | 1.0 | 3.00 | m <sup>2</sup> | 15 | |
| 3 | 균열 | | 0.1 | 2.0 | 0.60 | m <sup>2</sup> | 3 | |

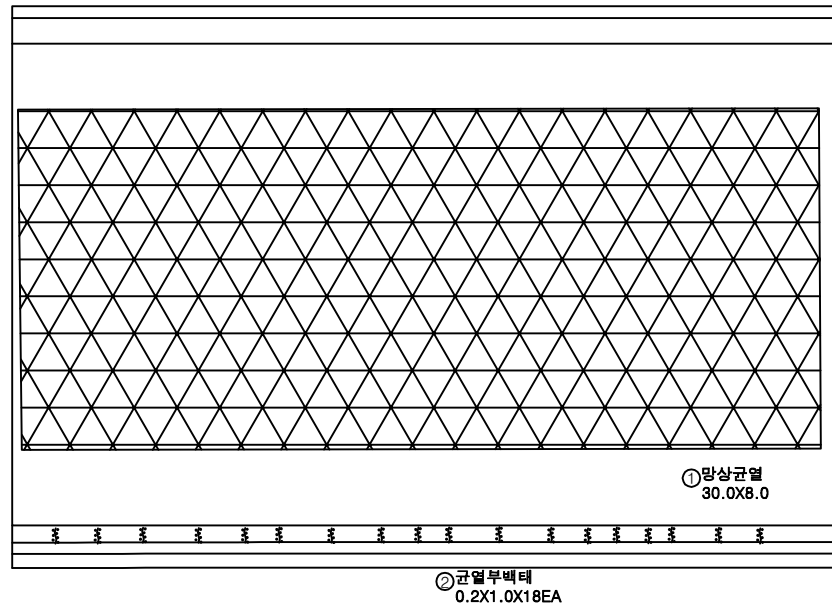
상주방향  
←영천방향  
→

| 번호 | 손상내용 | 손상현황 | | | | | | 비고 |
|---|---|---|---|---|---|---|---|---|
| 1 | 망상균열 | | 30.0 | 8.0 | 240.00 | m <sup>2</sup> | 1 | |
| 2 | 균열부백태 | | 0.2 | 1.0 | 3.60 | m <sup>2</sup> | 18 | |

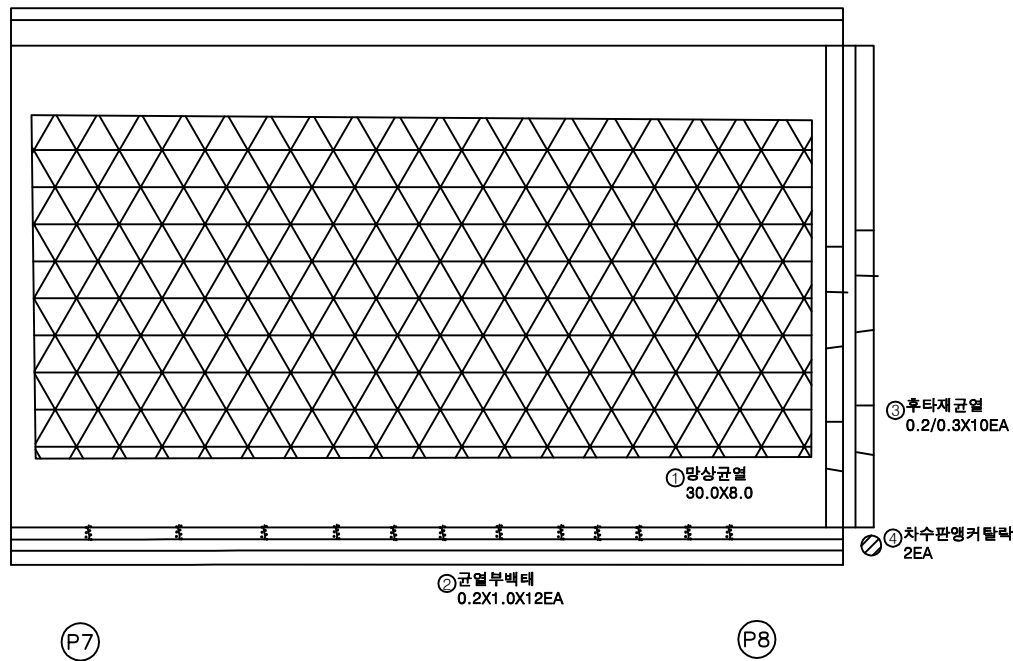
영천방향

| 번호 | 손상내용 | 손상현황 | | | | | | 비고 |
|---|---|---|---|---|---|---|---|---|
| 1 | 망상균열 | | 30.0 | 8.0 | 240.00 | m <sup>2</sup> | 1 | |
| 2 | 균열부백테 | | 0.2 | 1.0 | 2.40 | m <sup>2</sup> | 12 | |
| 3 | 후타재균열 | 0.2 | 0.3 | | 3.00 | m | 10 | |

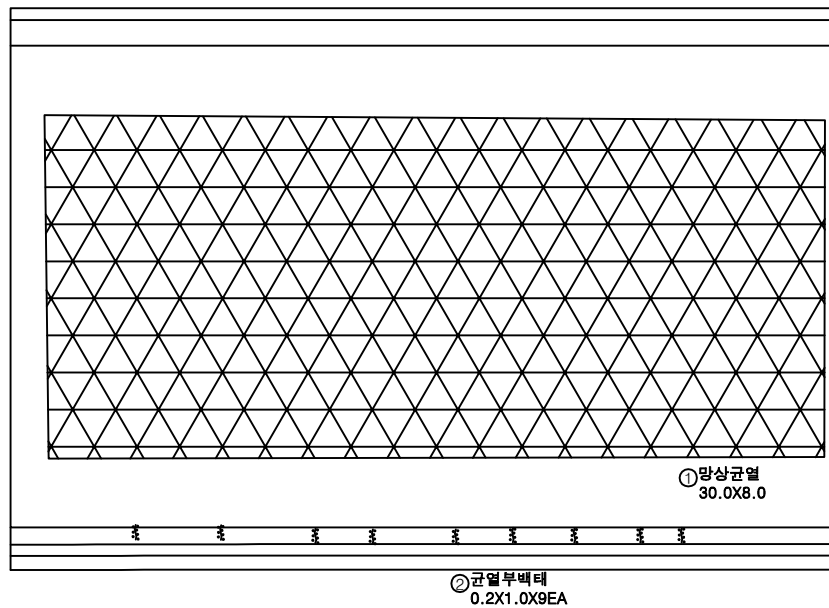
상주방향  
←영천방향  
→

| 번호 | 손상내용 | 손상현황 | | | | | | 비고 |
|---|---|---|---|---|---|---|---|---|
| 1 | 망상균열 | | 30.0 | 8.0 | 240.00 | m <sup>2</sup> | 1 | |
| 2 | 균열부백태 | | 0.2 | 1.0 | 1.80 | m <sup>2</sup> | 9 | |

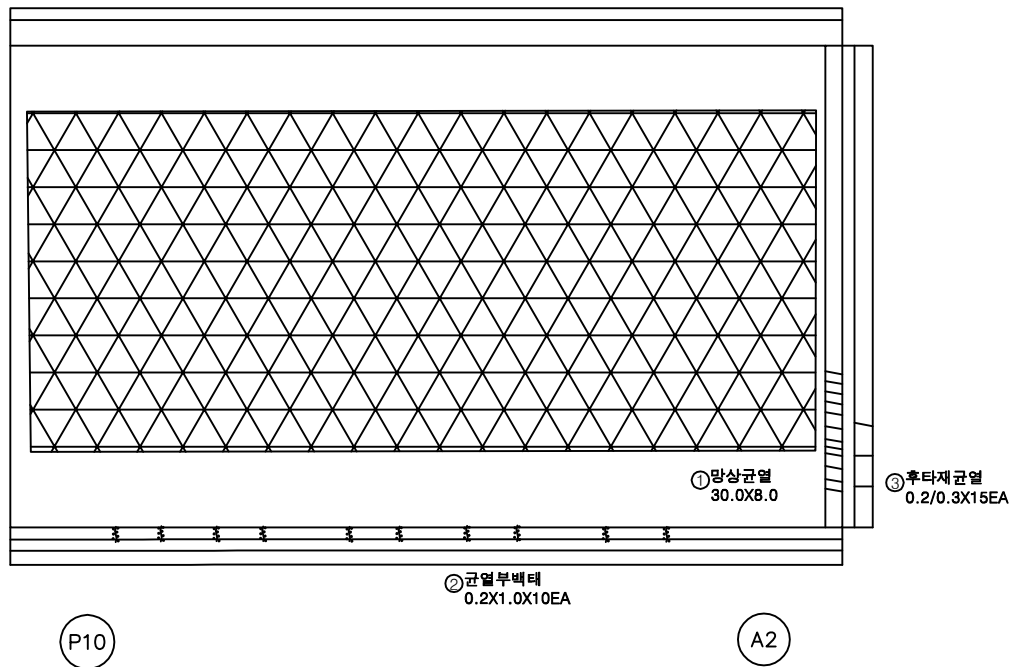
영천방향

| 번호 | 손상내용 | 손상현황 | | | | | | 비고 |
|---|---|---|---|---|---|---|---|---|
| 1 | 망상균열 | | 30.0 | 8.0 | 240.00 | m <sup>2</sup> | 1 | |
| 2 | 균열부백태 | | 0.2 | 1.0 | 2.00 | m <sup>2</sup> | 10 | |
| 3 | 후타재균열 | 0.2 | 0.3 | | 3.00 | m | 10 | |
