상주영천고속도로 시설물 안전·하자점검 및 성능평가 용역  
(2021년 하반기 정밀안전점검)

# 외 관 조 사 망 도

대성교

2021.12

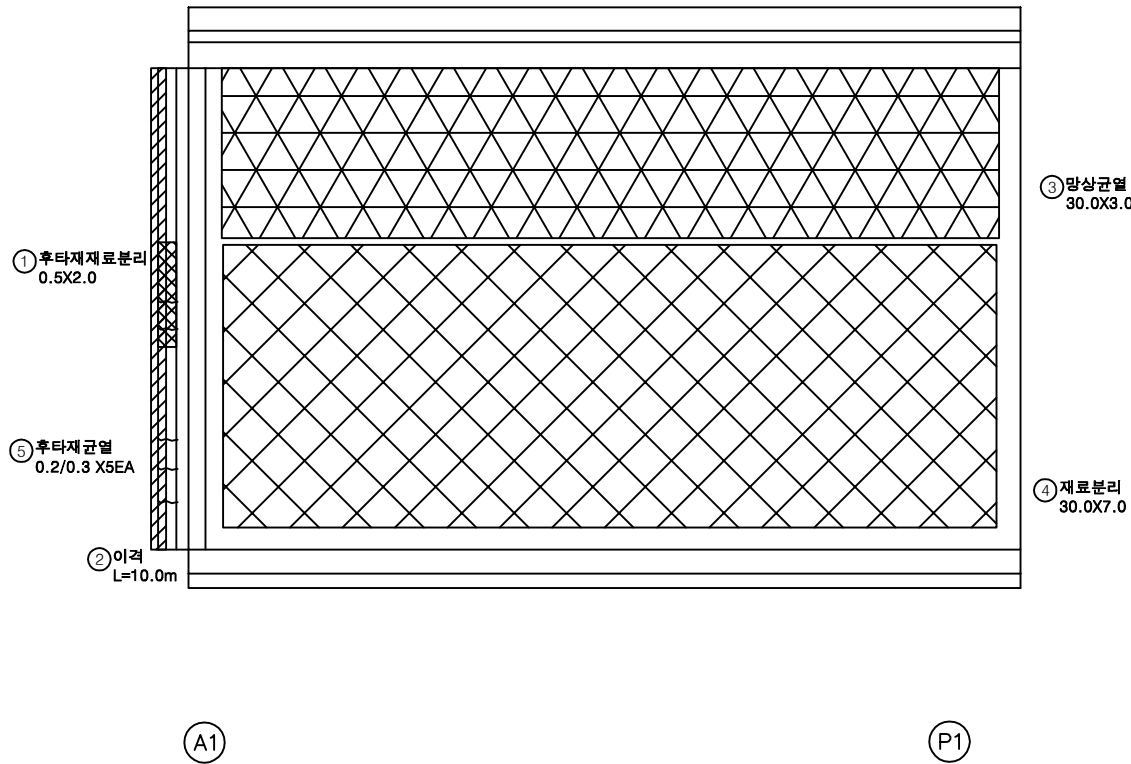
| 번호 | 손상내용 | 손상현황 | | | | | | 비고 |
|---|---|---|---|---|---|---|---|---|
| 1 | 후타재재료분리 | | 0.5 | 2.0 | 1.00 | m <sup>2</sup> | 1 | 21'하 보수 |
| 2 | 이격 | | 10.0 | | 10.00 | m | 1 | |
| 3 | 망상균열 | | 30.0 | 3.0 | 90.00 | m <sup>2</sup> | 1 | |
| 4 | 재료분리 | | 30.0 | 7.0 | 210.00 | m <sup>2</sup> | 1 | |
| 5 | 후타재균열 | 0.2 | 0.3 | | 1.50 | m | 5 | 신규 |

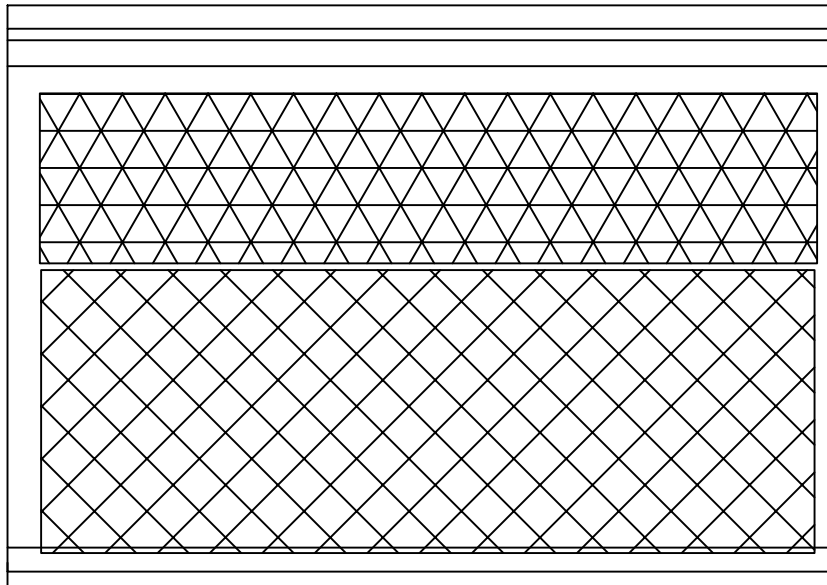
① 망상균열  
30.0X3.0② 재료분리  
30.0X7.0

| 번호 | 손상내용 | 손상현황 | | | | | | 비고 |
|---|---|---|---|---|---|---|---|---|
| 1 | 망상균열 | | 30.0 | 3.0 | 90.00 | m <sup>2</sup> | 1 | |
| 2 | 재료분리 | | 30.0 | 7.0 | 210.00 | m <sup>2</sup> | 1 | |

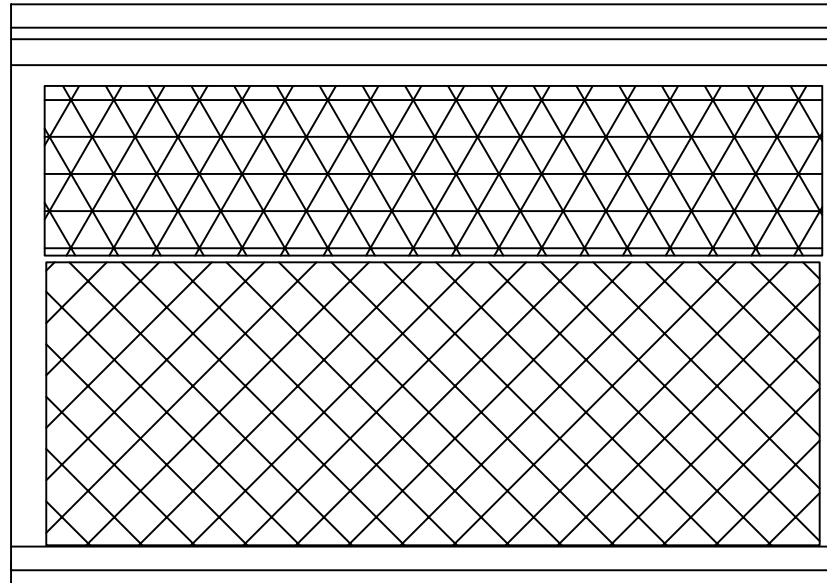
① 광상균열  
30.0X3.0② 재료분리  
30.0X7.0

| 번호 | 손상내용 | 손상현황 | | | | | | 비고 |
|---|---|---|---|---|---|---|---|---|
| 1 | 광상균열 | | 30.0 | 3.0 | 90.00 | m <sup>2</sup> | 1 | |
| 2 | 재료분리 | | 30.0 | 7.0 | 210.00 | m <sup>2</sup> | 1 | |

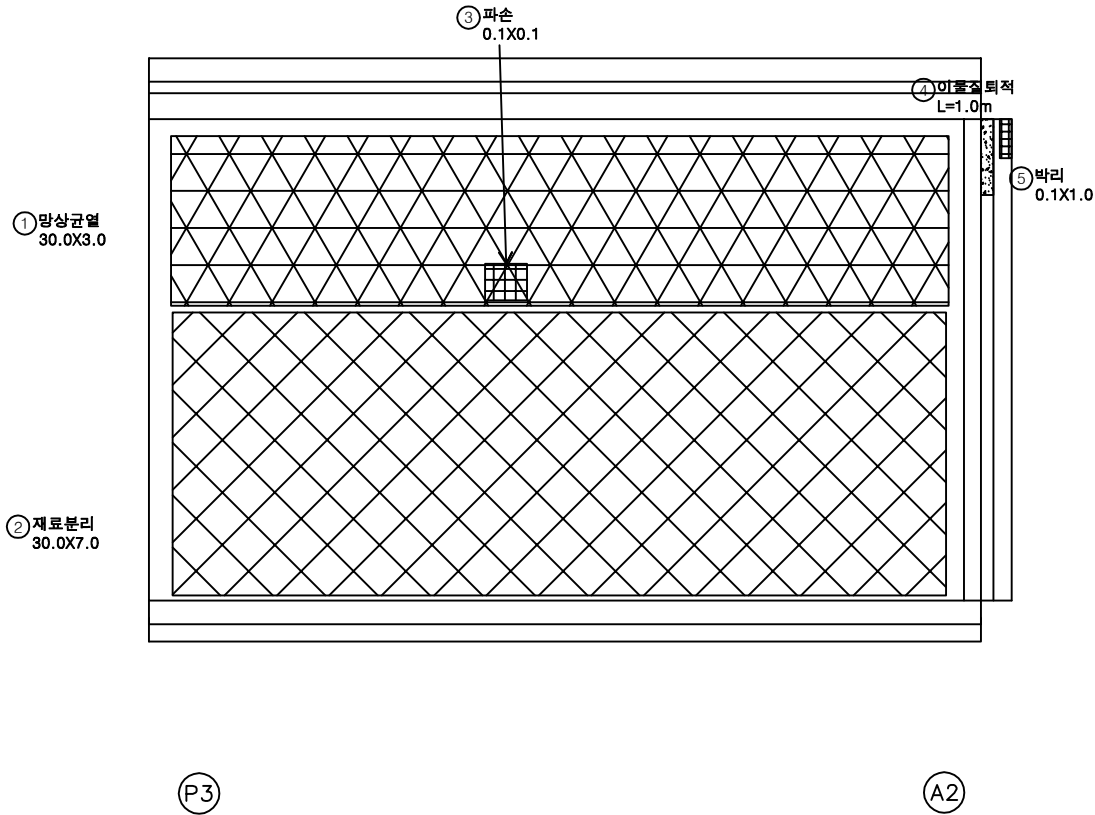
| 번호 | 손상내용 | 손상현황 | | | | | | 비고 |
|---|---|---|---|---|---|---|---|---|
| 1 | 망상균열 | | 30.0 | 3.0 | 90.00 | m <sup>2</sup> | 1 | |
| 2 | 재료분리 | | 30.0 | 7.0 | 210.00 | m <sup>2</sup> | 1 | |
| 3 | 파손 | | 0.1 | 0.1 | 0.01 | m <sup>2</sup> | 1 | |
| 4 | 이물침 퇴적 | | 1.0 | | 1.00 | m | 1 | |
| 5 | 박리 | | 0.1 | 1.0 | 0.10 | m <sup>2</sup> | 1 | |

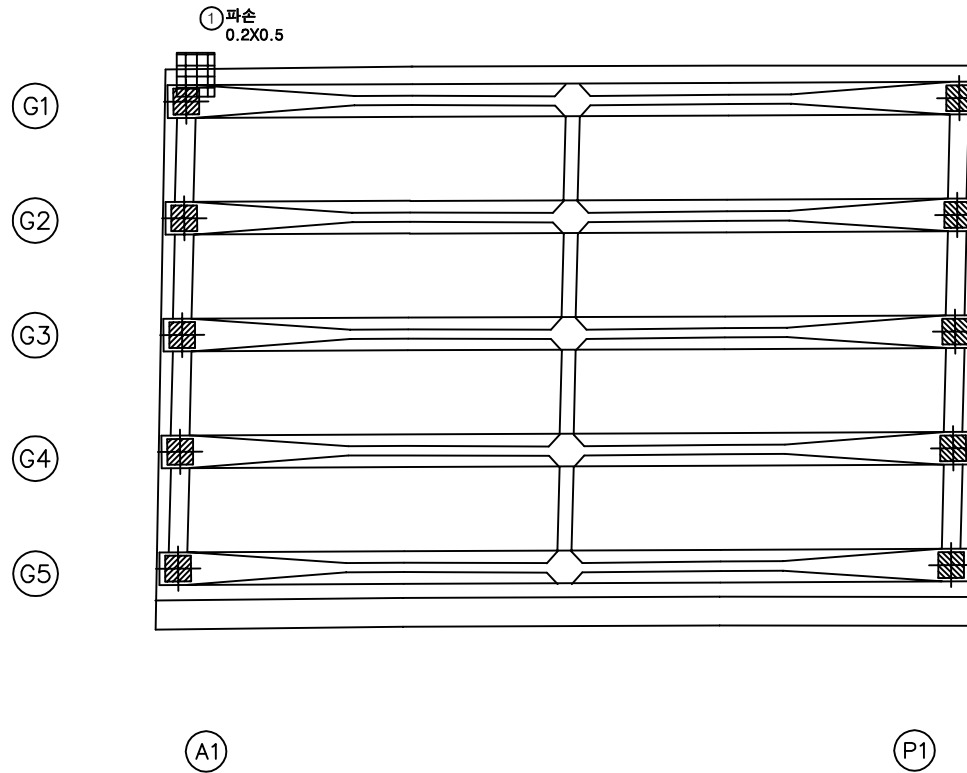
| 번호 | 손상내용 | 손상현황 | | | | | 비고 |
|---|---|---|---|---|---|---|---|
| 1 | 파손 | | 0.2 | 0.5 | 0.10 | m <sup>2</sup> | 1 |

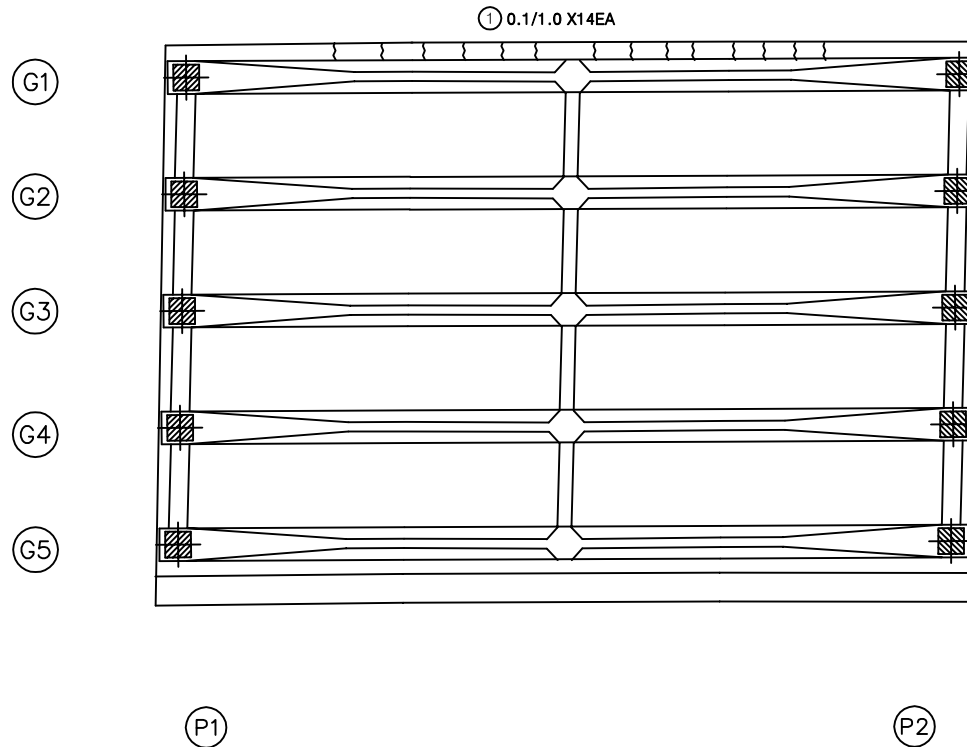
| 번호 | 손상내용 | 손상현황 | | | | | 비고 |
|---|---|---|---|---|---|---|---|
| 1 | 균열 | 0.1 | 1.0 | | 14.00 | m | 신규 |

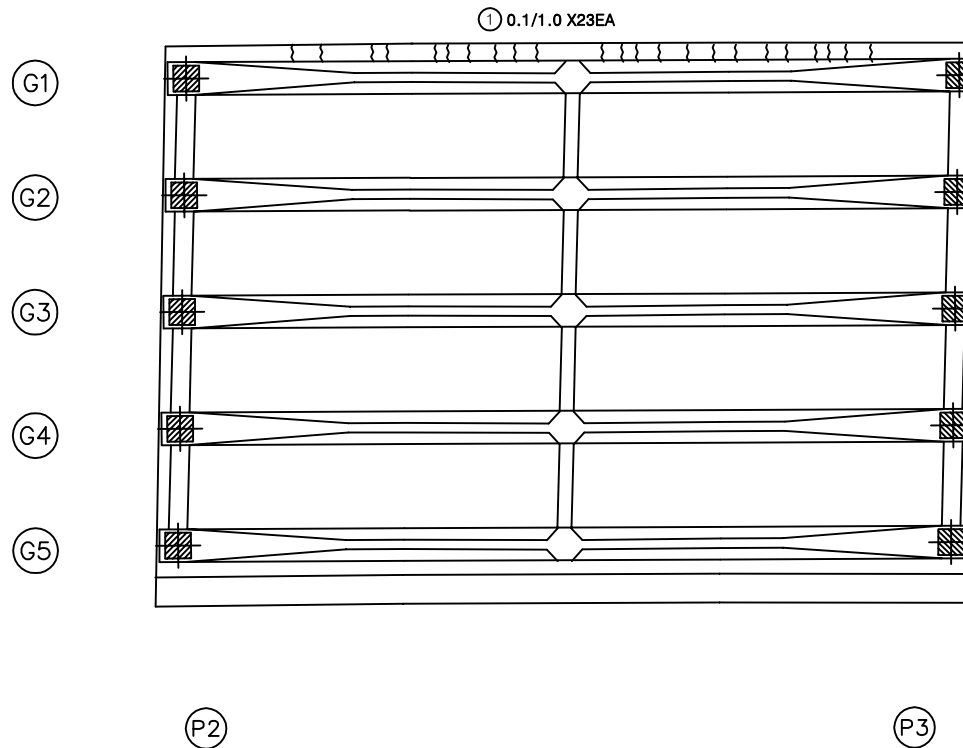
| 번호 | 손상내용 | 손상현황 | | | | | 비고 |
|---|---|---|---|---|---|---|---|
| 1 | 균열 | 0.1 | 1.0 | | 23.00 | m | 신규 |

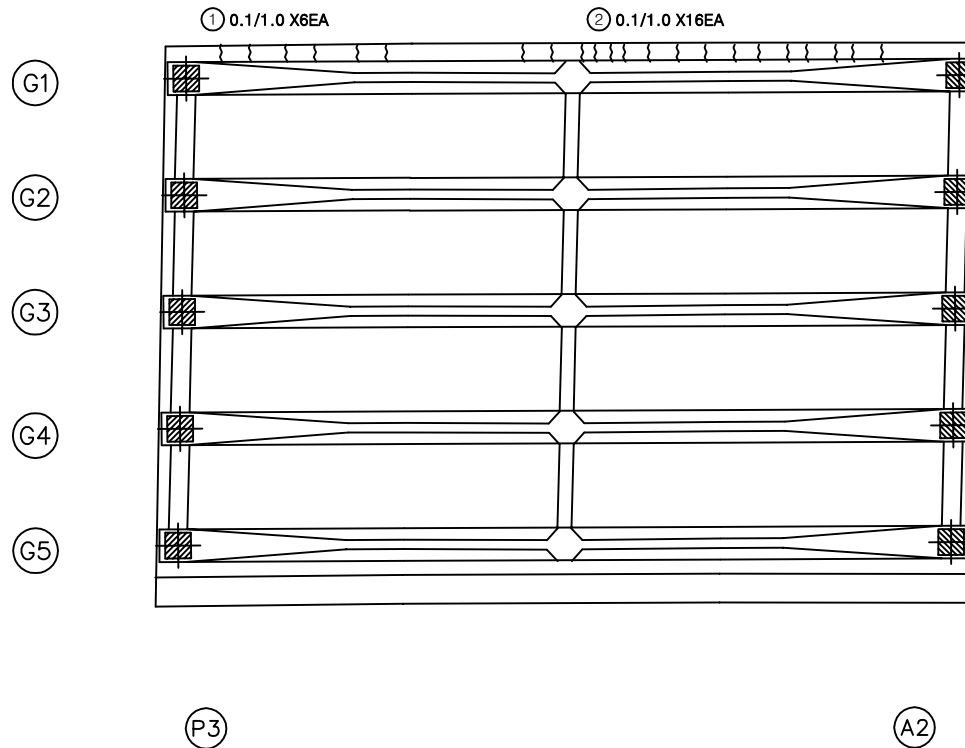
| 번호 | 손상내용 | 손상현황 | | | | | 비고 |
|---|---|---|---|---|---|---|---|
| 1 | 균열 | 0.1 | 1.0 | | 10.00 | m | 신규 |
| 2 | 균열 | 0.1 | 1.0 | | 16.00 | m | 신규 |

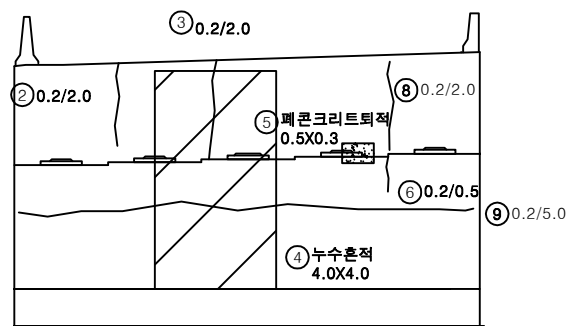
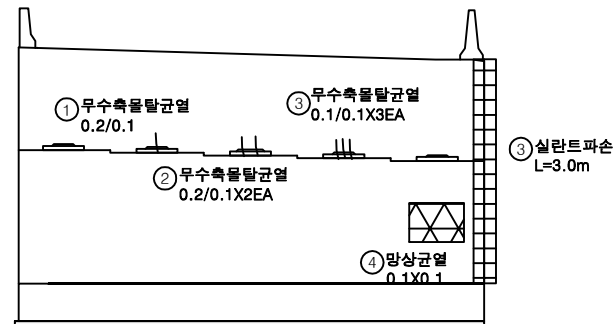
| 번호 | 손상내용 | 손상현황 | | | | | | 비고 |
|---|---|---|---|---|---|---|---|---|
| 1 | 무수축물탈균열 | 0.2 | 0.1 | | 0.10 | m | 1 | |
| 2 | 무수축물탈균열 | 0.2 | 0.1 | | 0.20 | m | 2 | |
| 3 | 무수축물탈균열 | 0.1 | 0.1 | | 0.30 | m | 3 | |
| 5 | 망상균열 | | 1.0 | 1.0 | 1.00 | m <sup>2</sup> | 1 | |

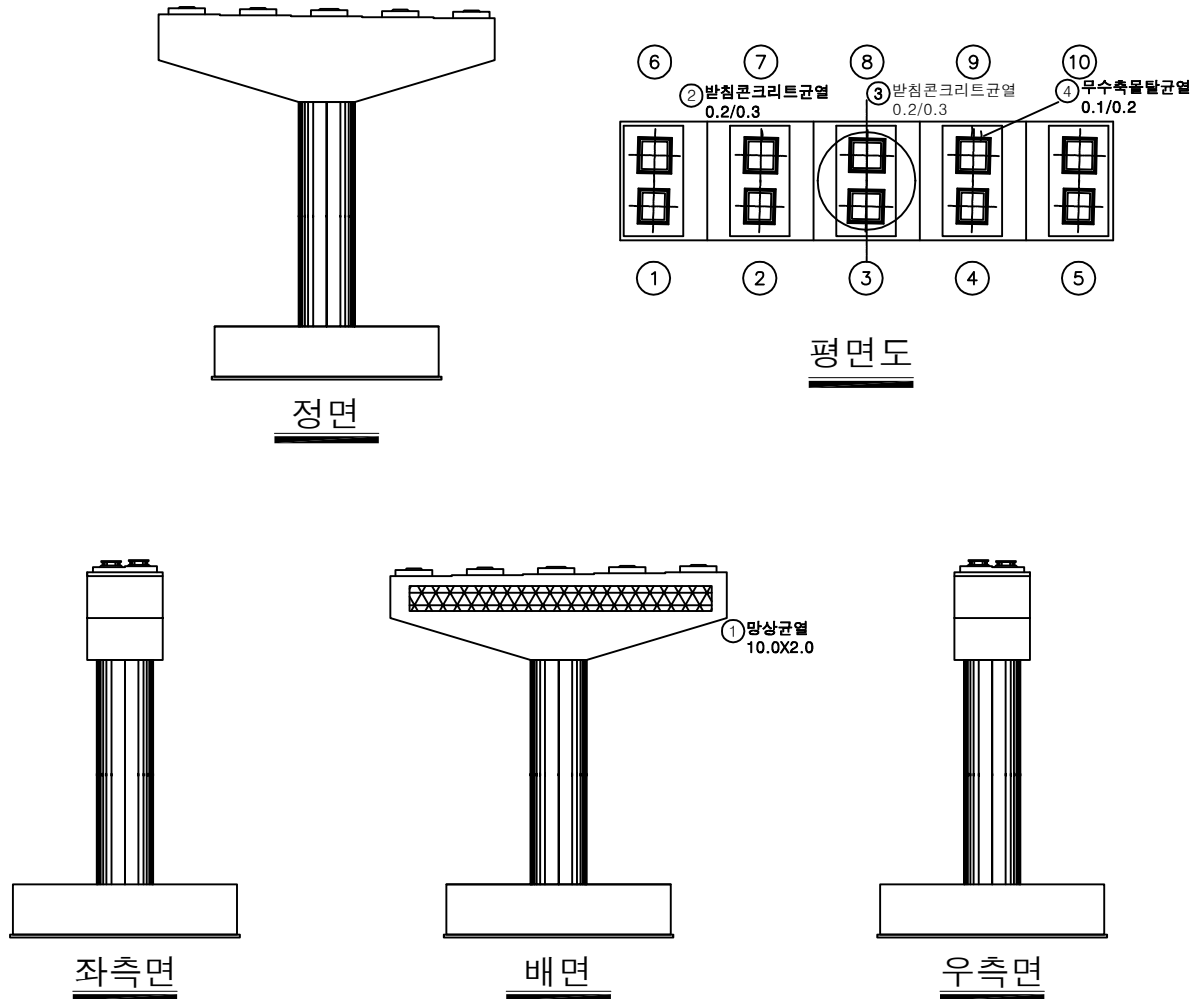
| 번호 | 손상내용 | 손상현황 | | | | | | 비 고 |
|---|---|---|---|---|---|---|---|---|
| 1 | 망상균열 | | 10.0 | 2.0 | 20.00 | m <sup>2</sup> | 1 | 신규 |
| 2 | 받침콘크리트균열 | 0.2 | 0.3 | | 0.30 | m | 1 | 신규 |
| 3 | 받침콘크리트균열 | 0.2 | 0.3 | | 0.30 | m | 1 | 신규 |
| 4 | 무수축물탈균열 | 0.1 | 0.2 | | 0.20 | m | 1 | 신규 |

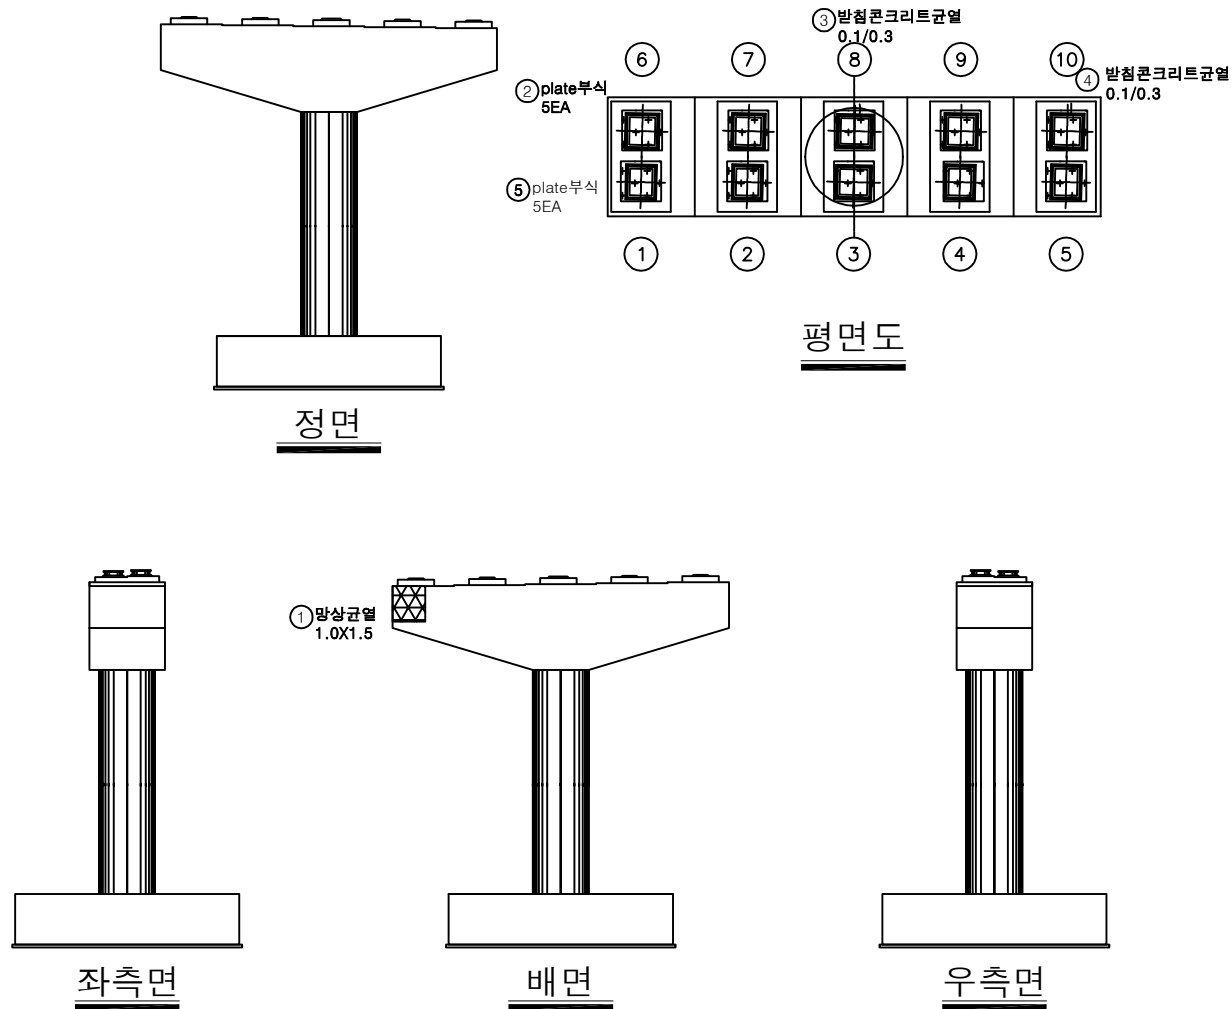
| 번호 | 손상내용 | 손상현황 | | | | | | 비고 |
|---|---|---|---|---|---|---|---|---|
| 1 | 망상균열 | | 1.0 | 1.5 | 1.50 | m <sup>2</sup> | 1 | |
| 2 | 발침콘크리트균열 | 0.1 | 0.3 | | 0.30 | m | 1 | |
| 3 | plate부식 | | | | 5.00 | EA | 5 | |
| 4 | 발침콘크리트균열 | 0.1 | 0.3 | | 0.30 | m | 1 | |
| 5 | plate부식 | | | | 5.00 | EA | 5 | 신규 |

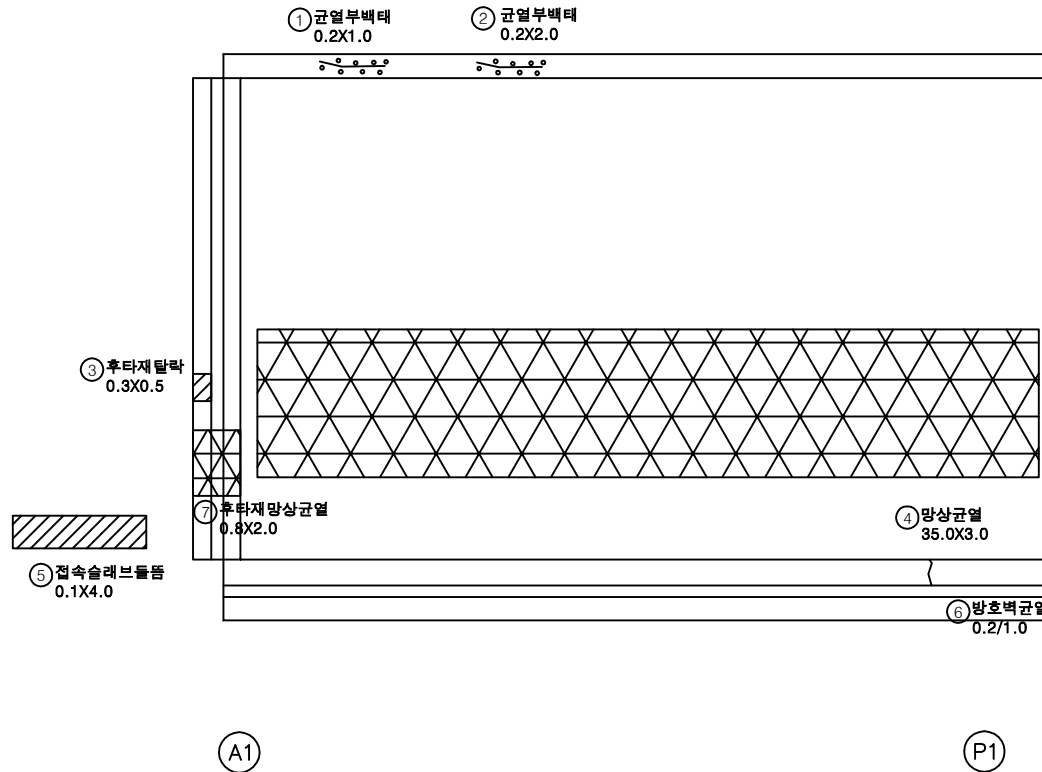
| 번호 | 손상내용 | 손상현황 | | | | | | 비고 |
|---|---|---|---|---|---|---|---|---|
| 1 | 균열부백태 | | 0.2 | 1.0 | 0.20 | m <sup>2</sup> | 1 | |
| 2 | 균열부백태 | | 0.2 | 2.0 | 0.40 | m <sup>2</sup> | 1 | |
| 4 | 망상균열 | | 35.0 | 3.0 | 105.00 | m <sup>2</sup> | 1 | |
| 6 | 방호벽균열 | 0.2 | 1.0 | | 1.00 | m | 1 | |
| 7 | 후타재망상균열 | | 0.8 | 2.0 | 1.60 | m <sup>2</sup> | 1 | 신규 |

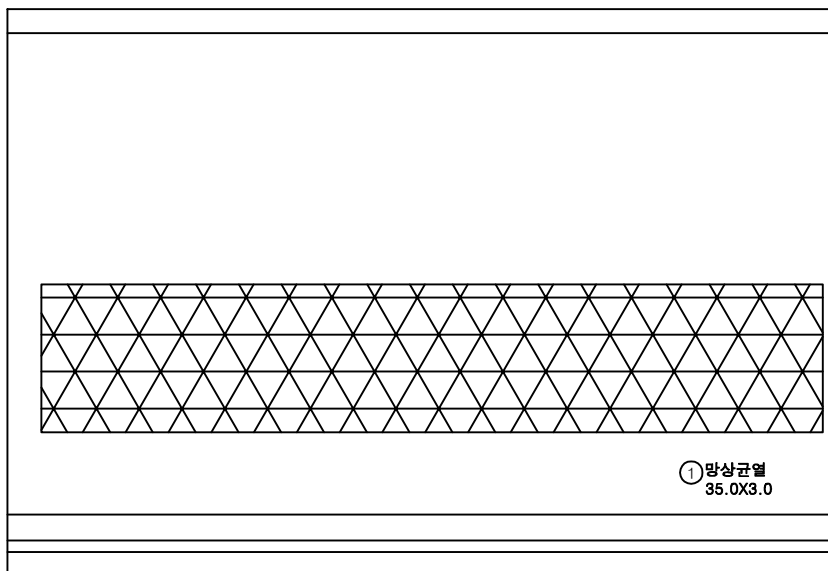
| 번호 | 손상내용 | 손상현황 | | | | | | 비고 |
|---|---|---|---|---|---|---|---|---|
| 1 | 망상균열 | | 35.0 | 3.0 | 105.00 | m <sup>2</sup> | 1 | |

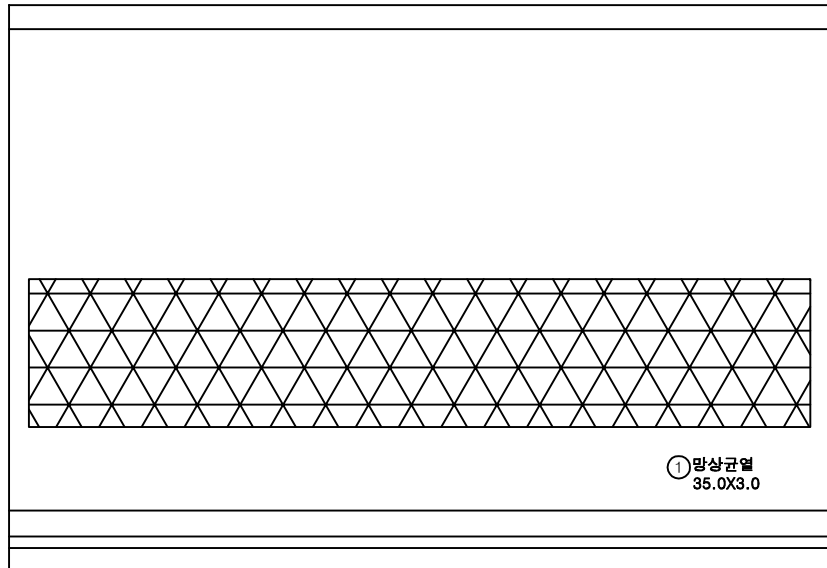
| 번호 | 손상내용 | 손상현황 | | | | | | 비고 |
|---|---|---|---|---|---|---|---|---|
| 1 | 망상균열 | | 35.0 | 3.0 | 105.00 | m <sup>2</sup> | 1 | |

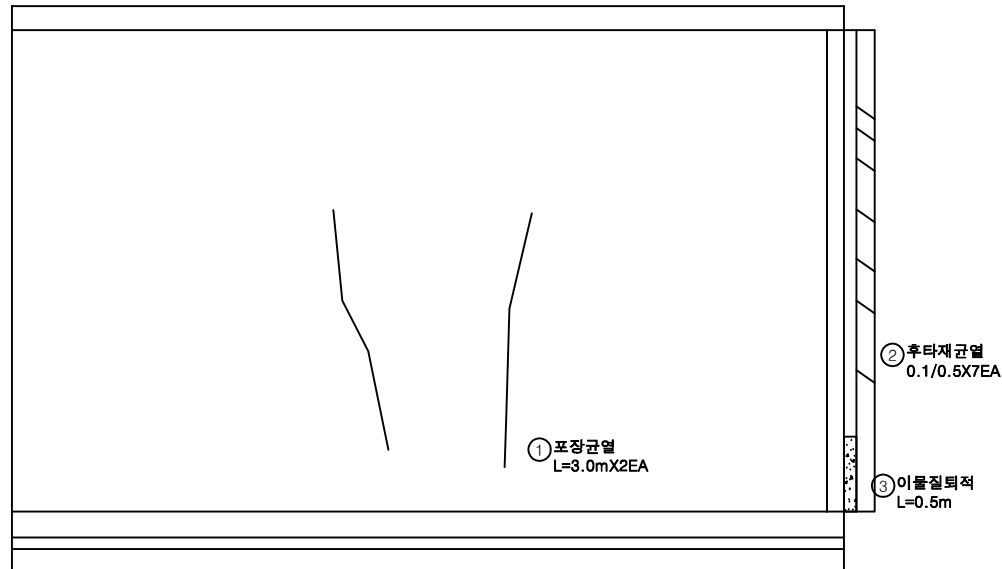
| 번호 | 손상내용 | 손상현황 | | | | | | 비고 |
|---|---|---|---|---|---|---|---|---|
| 1 | 포장균열 | | 3.0 | | 6.00 | m | 2 | |
| 2 | 후타재균열 | 0.1 | 0.5 | | 3.50 | m | 7 | |

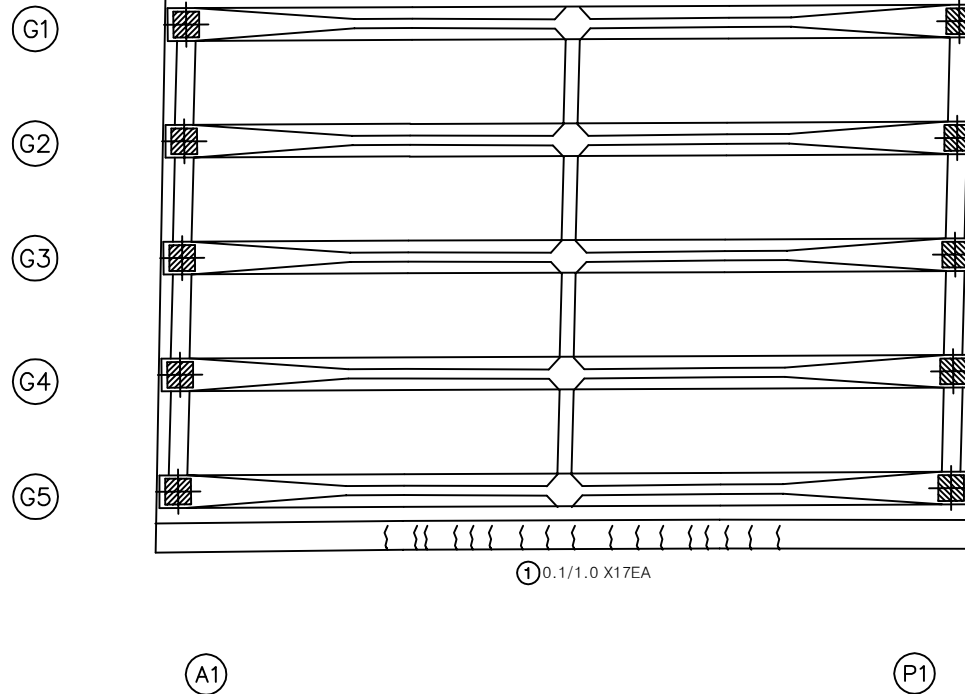
| 번호 | 손상내용 | 손상현황 | | | | | 비고 |
|---|---|---|---|---|---|---|---|
| 1 | 균열 | 0.1 | 1.0 | | 17.00 | m | 신규 |

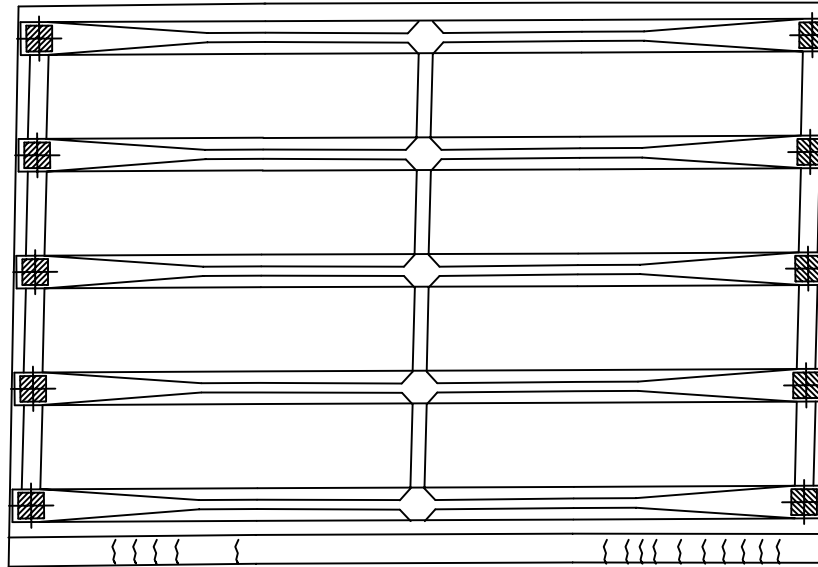
| 번호 | 손상내용 | 손상현황 | | | | | 비고 |
|---|---|---|---|---|---|---|---|
| 1 | 균열 | 0.1 | 1.0 | | 5.00 | m | 신규 |
| 2 | 균열 | 0.1 | 1.0 | | 10.00 | m | 신규 |

① 0.1/1.0 X5EA

② 0.1/1.0 X10EA

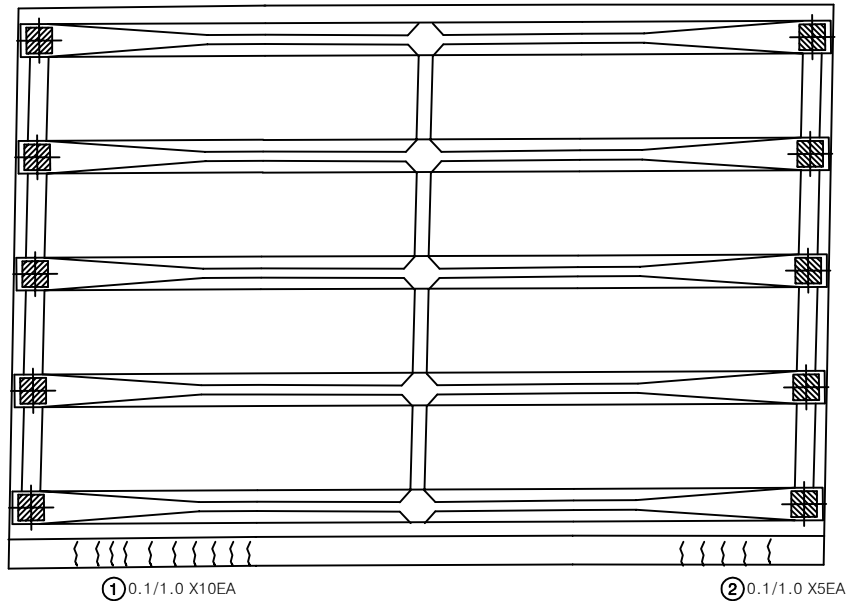
| 번호 | 손상내용 | 손상현황 | | | | | 비고 |
|---|---|---|---|---|---|---|---|
| 1 | 균열 | 0.1 | 1.0 | | 10.00 | m | 신규 |
| 2 | 균열 | 0.1 | 1.0 | | 5.00 | m | 신규 |

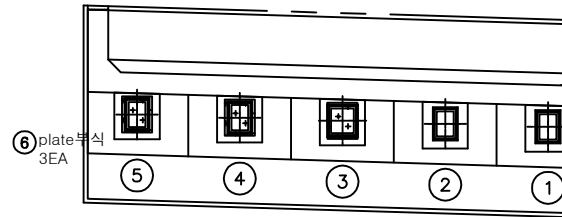
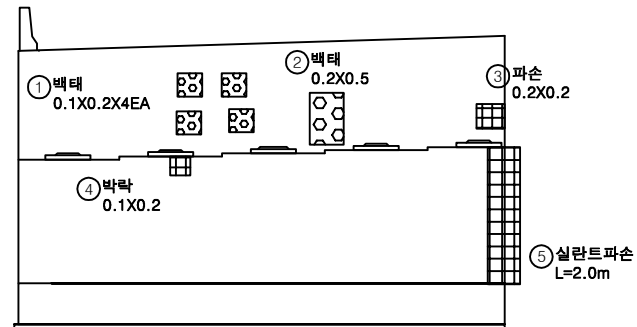
| 번호 | 손상내용 | 손상현황 | | | | | 비고 |
|---|---|---|---|---|---|---|---|
| 4 | 박락 | | 0.1 | 0.2 | 0.02 | m <sup>2</sup> | 1 손상명변경 |
| 6 | plate부식 | | | | 3.00 | EA | 3 신규 |

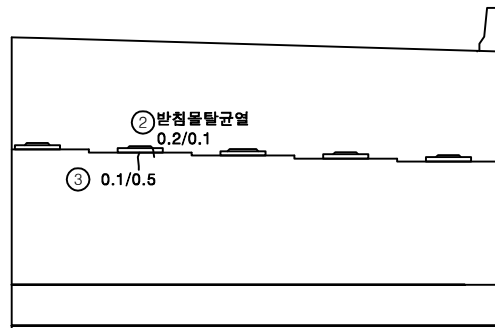
| 번호 | 손상내용 | 손상현황 | | | | | | 비고 |
|---|---|---|---|---|---|---|---|---|
| 2 | 받침물탈균열 | 0.2 | 0.1 | | 0.10 | m | 1 | |
| 3 | 균열 | 0.1 | 0.5 | | 0.50 | m | 1 | |
