상주영천고속도로 시설물 안전·하자점검 및 성능평가 용역  
(2021년 하반기 정밀안전점검)

# 외 관 조 사 망 도

내포교

2021.12

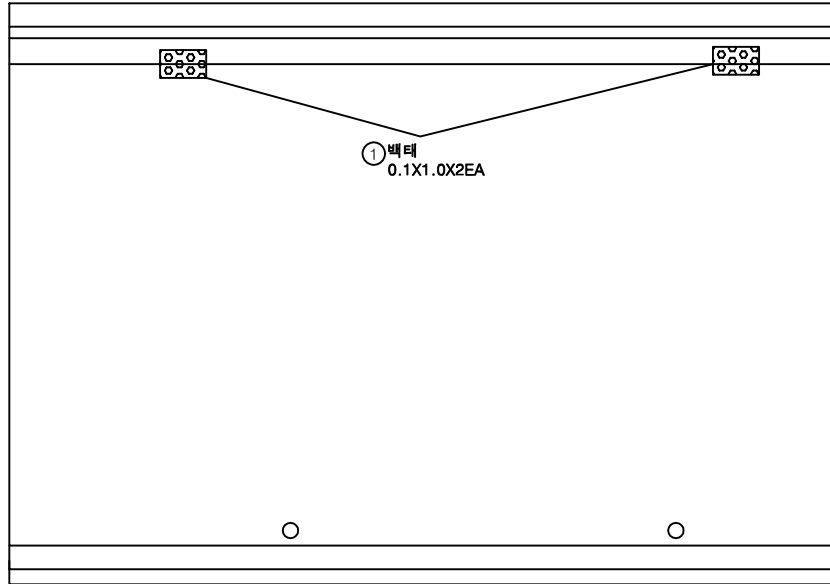
ID : 내포교 슬래브상면 S2 (상주방향)

| 번호 | 손상내용 | 손상현황 | | | | | | 비고 |
|---|---|---|---|---|---|---|---|---|
| 1 | 백태 | | 0.1 | 1.0 | 0.20 | m <sup>2</sup> | 2 | |

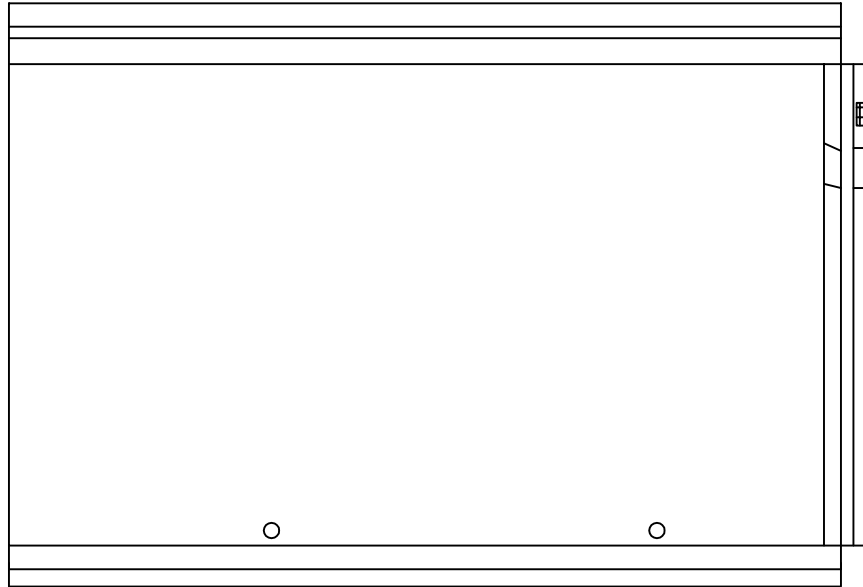
② 후타재파손  
0.1X0.2① 후타재균열  
0.1/0.3X4EA

| 번호 | 손상내용 | 손상현황 | | | | | | 비고 |
|---|---|---|---|---|---|---|---|---|
| 1 | 후타재균열 | 0.1 | 0.3 | | 1.20 | m | 4 | |
| 2 | 후타재파손 | | 0.1 | 0.2 | 0.02 | m <sup>2</sup> | 1 | 신규 |

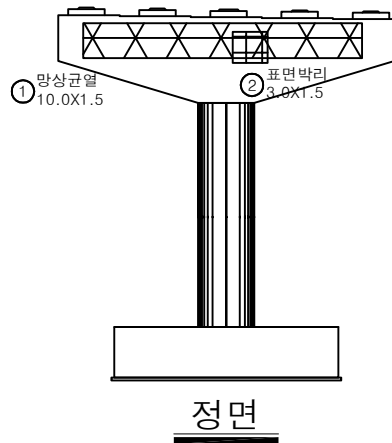
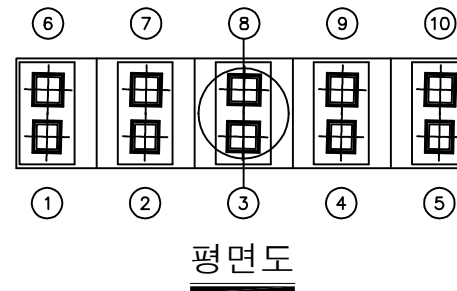
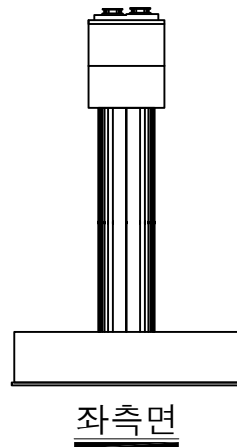
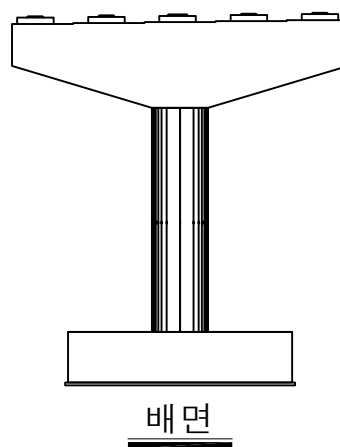
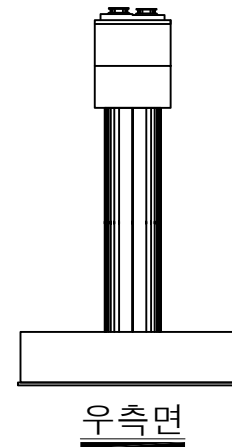
| 번호 | 손상내용 | 손상현황 | | | | | | 비고 |
|---|---|---|---|---|---|---|---|---|
| 1 | 망상균열 | | 10.0 | 1.5 | 15.00 | m <sup>2</sup> | 1 | |

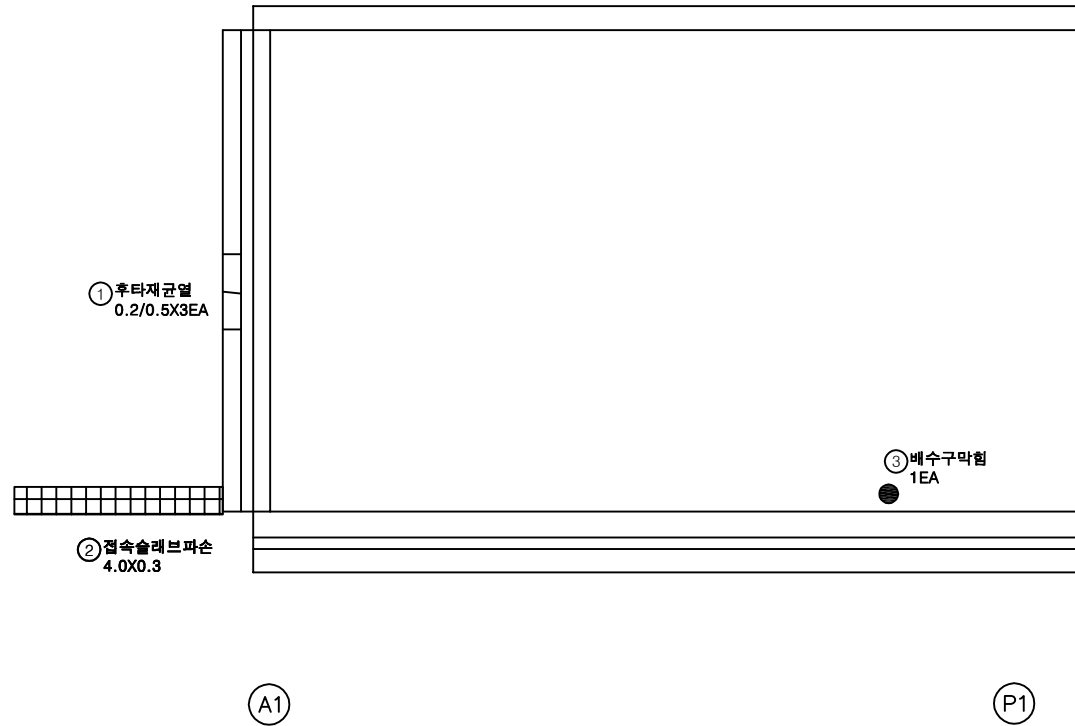
| 번호 | 손상내용 | 손상현황 | | | | | | 비고 |
|---|---|---|---|---|---|---|---|---|
| 1 | 후타재균열 | 0.2 | 0.5 | | 1.50 | m | 3 | |

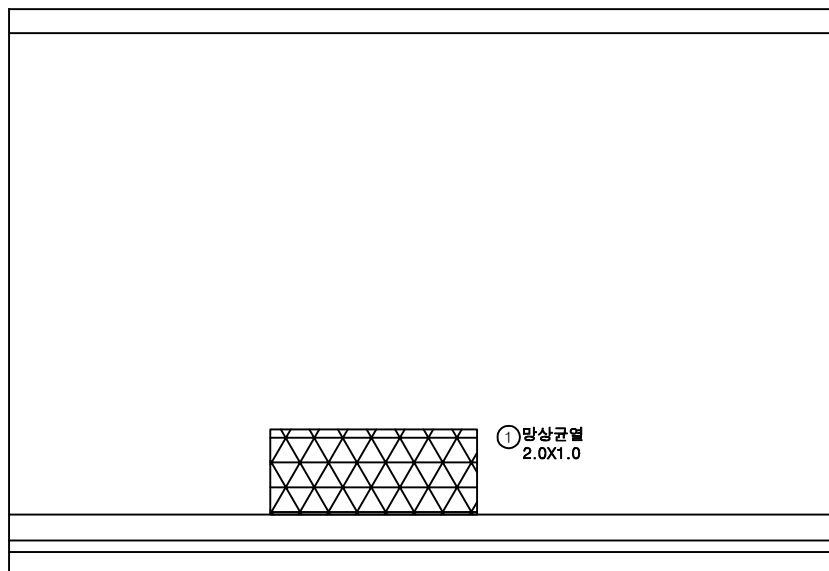
| 번호 | 손상내용 | 손상현황 | | | | | | 비고 |
|---|---|---|---|---|---|---|---|---|
| 1 | 망상균열 | | 2.0 | 1.0 | 2.00 | m <sup>2</sup> | 1 | |

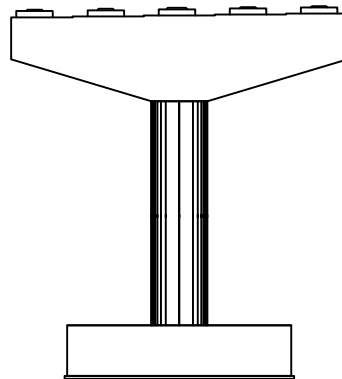
| 번호 | 손상내용 | 손상현황 | | | | | 비고 |
|---|---|---|---|---|---|---|---|
| 1 | 발침콘크리트균열 | 0.2 | 2.0 | | 10.00 | m | 신규 |
| 2 | 발침콘크리트균열 | 0.1 | 0.3 | | 0.30 | m | 신규 |
