상주영천고속도로 시설물 안전·하자점검 및 성능평가 용역  
(2021년 하반기 정밀안전점검)

# 외 관 조 사 망 도

패널식 옹벽 10

2021.12

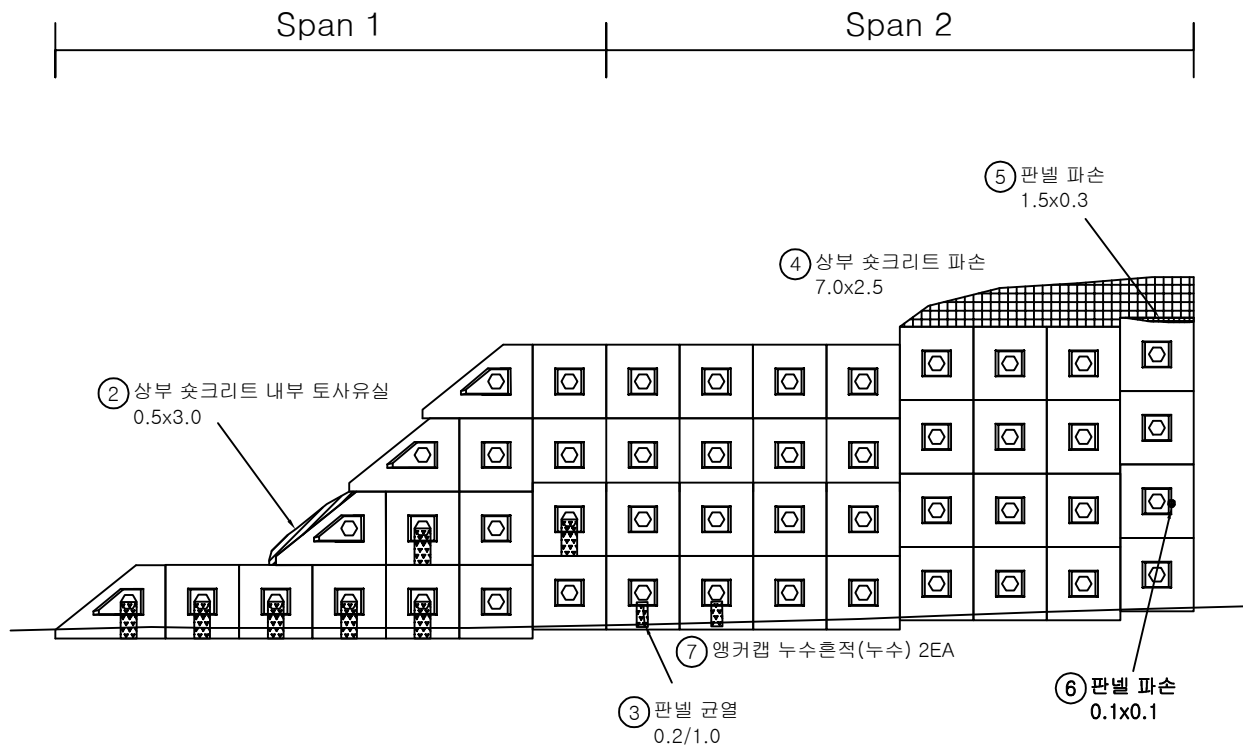
① 앵커캡 누수흔적(누수) 7EA

| 번호 | 손상내용 | 손상현황 | | | | | | 비 고 |
|---|---|---|---|---|---|---|---|---|
| 1 | 앵커캡 누수흔적(누수) | | | | 7.00 | EA | 7 | |
| 2 | 스프트 내부 토사유실 | | 0.5 | 3.0 | 1.50 | m³ | 1 | |
| 3 | 판넬 균열 | 0.2 | 1.0 | | 1.00 | m | 1 | |
| 4 | 스프트 파손 | | 7.0 | 2.5 | 17.50 | m³ | 1 | |
| 5 | 판넬 파손 | | 1.5 | 0.3 | 0.45 | m³ | 1 | |
| 6 | 판넬 파손 | | 0.1 | 0.1 | 0.01 | m³ | 1 | |
| 7 | 앵커캡 누수흔적(누수) | | | | 2.00 | EA | 2 | |

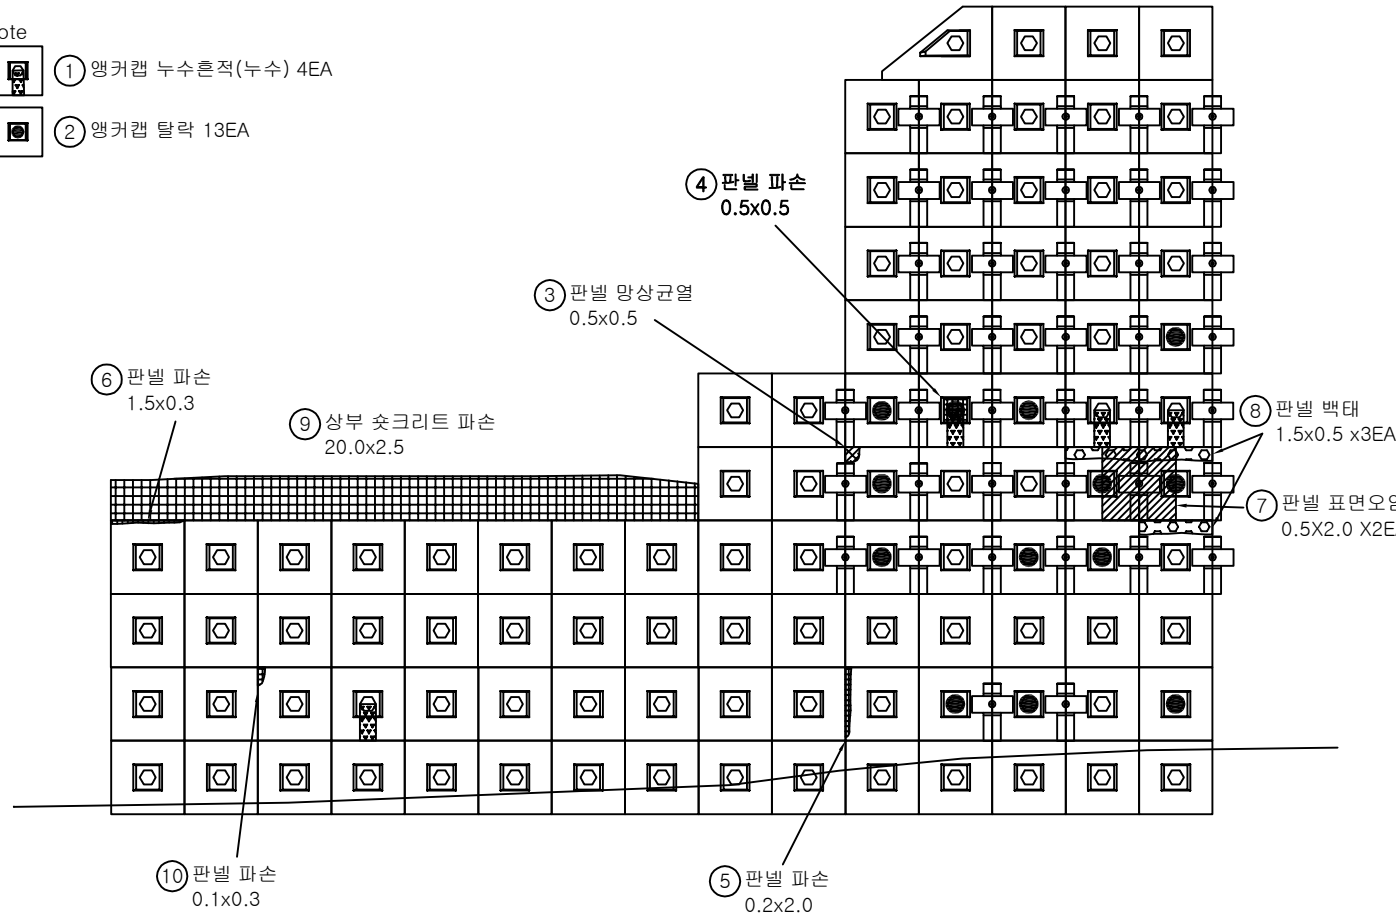
① 앵커캡 누수흔적(누수) 4EA

② 앵커캡 탈락 13EA

| 번호 | 손상내용 | 손상현황 | | | | | | 비고 |
|---|---|---|---|---|---|---|---|---|
| 1 | 앵커캡 누수흔적(누수) | | | | 4.00 | EA | 4 | 손상증가 |
| 2 | 앵커캡 탈락 | | | | 13.00 | EA | 13 | |
| 3 | 판넬 망상균열 | | 0.5 | 0.5 | 0.25 | m <sup>2</sup> | 1 | |
| 4 | 판넬 파손 | | 0.5 | 0.5 | 0.25 | m <sup>2</sup> | 1 | |
| 5 | 판넬 파손 | | 0.2 | 2.0 | 0.40 | m | 1 | |
| 6 | 판넬 파손 | | 1.5 | 0.3 | 0.45 | m <sup>2</sup> | 1 | |
| 7 | 판넬 표면오염 | | 0.5 | 2.0 | 2.00 | m <sup>2</sup> | 2 | |
| 8 | 판넬 백태 | | 1.5 | 0.5 | 2.25 | m <sup>2</sup> | 3 | |
| 9 | 상부 슛크리트 파손 | | 20.0 | 2.5 | 50.00 | m <sup>2</sup> | 1 | |
| 10 | 판넬 파손 | | 0.1 | 0.3 | 0.03 | m <sup>2</sup> | 1 | |

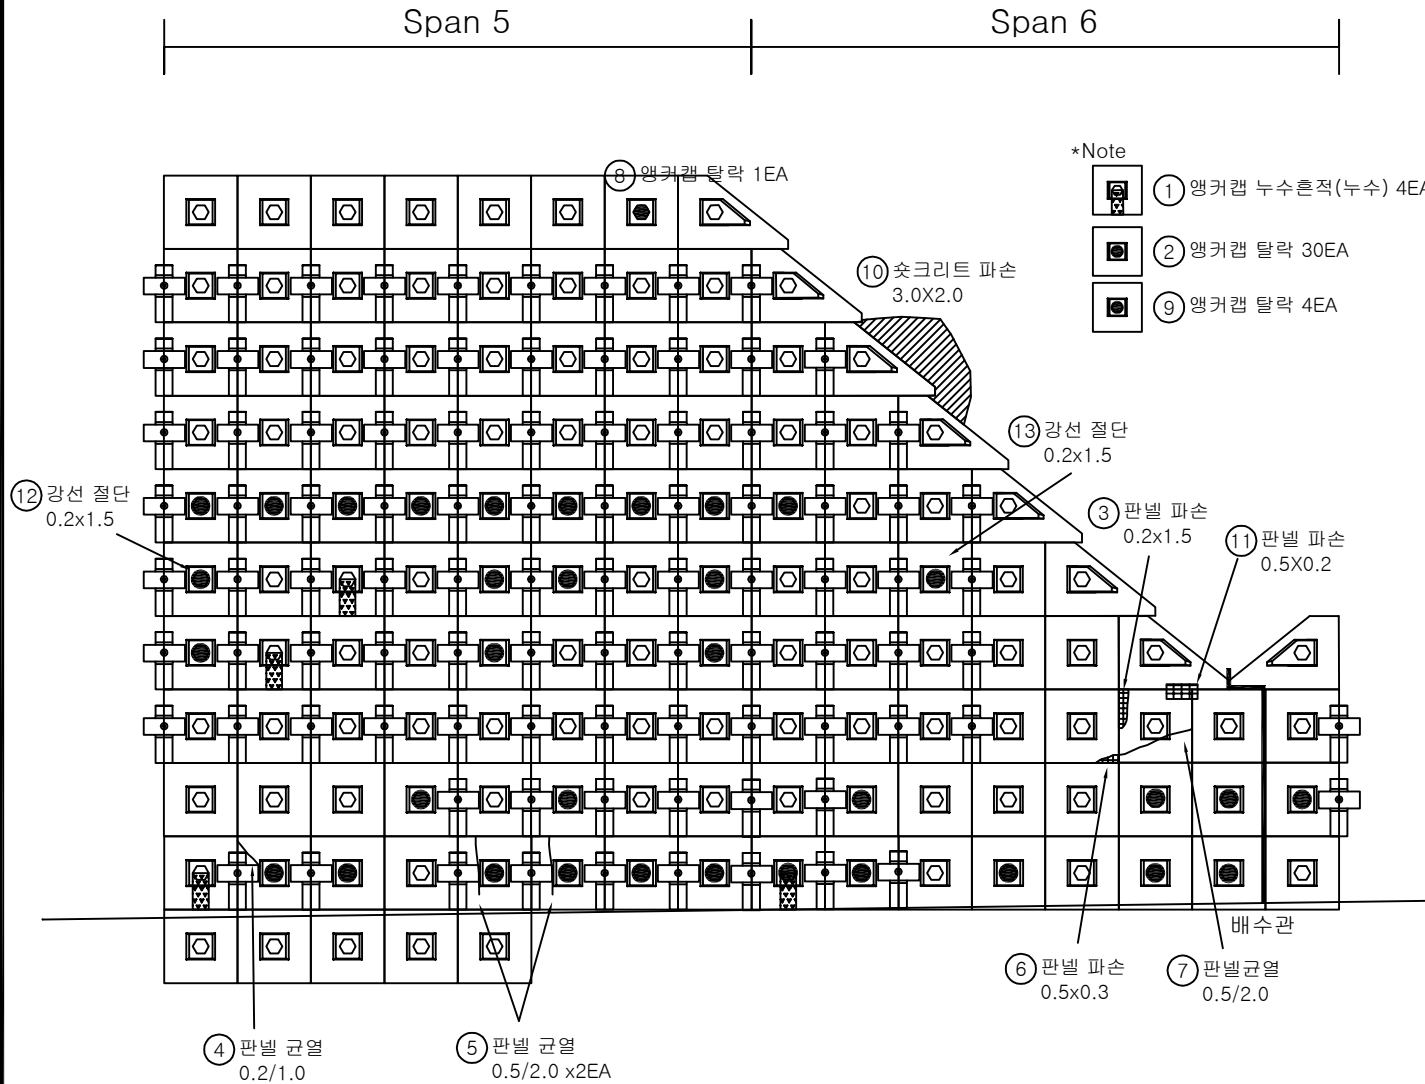
| 번호 | 손상내용 | 손상현황 | | | | | | 비고 |
|---|---|---|---|---|---|---|---|---|
| 1 | 앵커캡 누수흔적(누수) | | | | 4.00 | EA | 4 | |
| 2 | 앵커캡 탈락 | | | | 30.00 | EA | 30 | |
| 3 | 판넬 파손 | | 0.2 | 1.5 | 0.30 | m | 1 | |
| 4 | 판넬 균열 | 0.2 | 1.0 | | 1.00 | m | 1 | |
| 5 | 판넬 균열 | 0.5 | 2.0 | | 4.00 | m | 2 | |
| 6 | 판넬 파손 | | 0.5 | 0.3 | 0.15 | m | 1 | |
| 7 | 판넬 균열 | 0.5 | 2.0 | | 2.00 | m | 1 | |
| 8 | 앵커캡 탈락 | | | | 1.00 | EA | 1 | |
| 9 | 앵커캡 탈락 | | | | 4.00 | EA | 4 | 신규 |
| 10 | 스딕리트 파손 | | 3.0 | 2.0 | 6.00 | m | 1 | 신규 |
| 11 | 판넬 파손 | | 0.5 | 0.2 | 0.10 | m | 1 | 신규 |
| 12 | 강선 절단 | | | | 1.00 | EA | 1 | 신규 |
| 13 | 강선 절단 | | | | 1.00 | EA | 1 | 신규 |

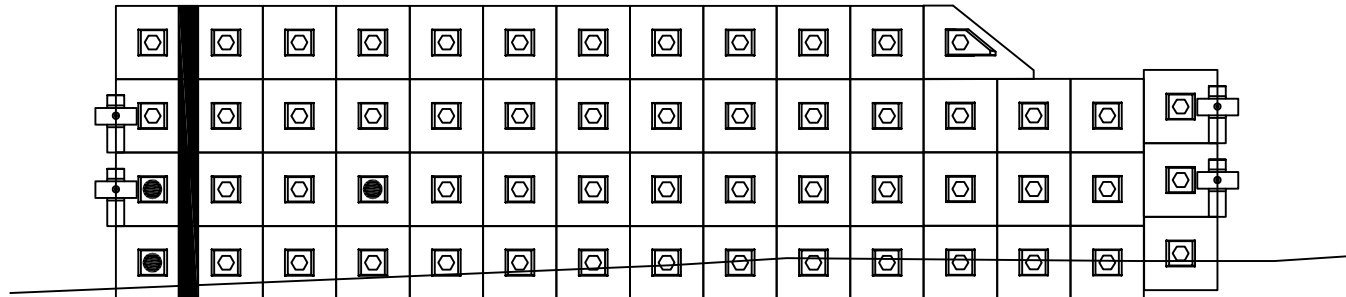
① 앵커캡 탈락 3EA

| 번호 | 손상내용 | 손상현황 | | | | | | 비고 |
|---|---|---|---|---|---|---|---|---|
| 1 | 앵커캡 탈락 | | | | 3.00 | EA | 3 | |

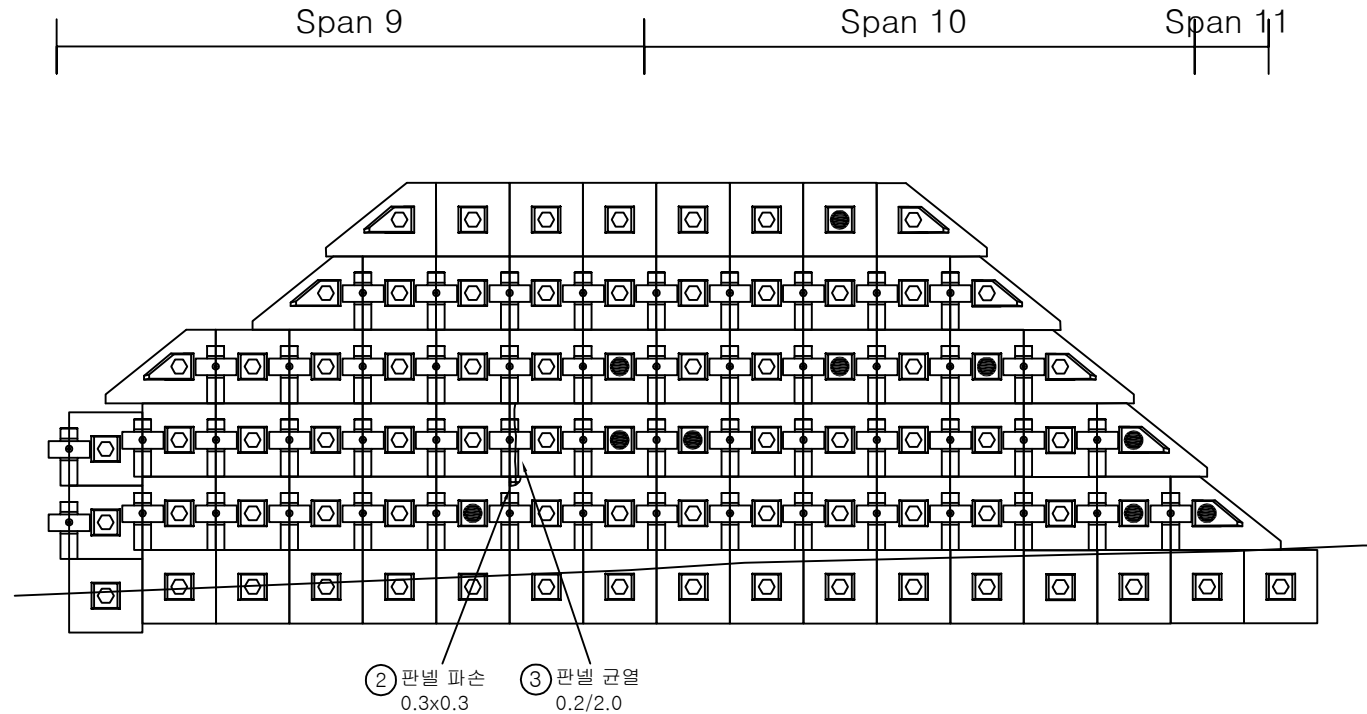
① 앵커캡 탈락 10EA

| 번호 | 손상내용 | 손상현황 | | | | | | 비고 |
|---|---|---|---|---|---|---|---|---|
| 1 | 앵커캡 탈락 | | | | 10.00 | EA | 10 | |
| 2 | 패널 파손 | | 0.3 | 0.3 | 0.09 | m <sup>2</sup> | 1 | |
| 3 | 패널 균열 | 0.2 | 2.0 | | 2.00 | m | 1 | |
