## 4. 사면

# 1. 영천절토01

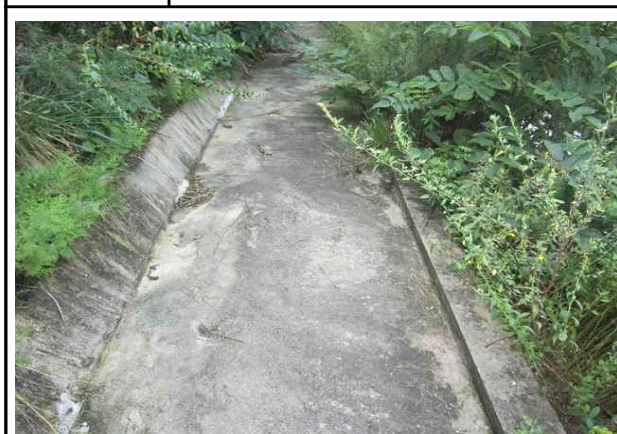
| 현 황 | 16.900k 소단배수로 균열(0.3/2.0) |
| 원 인 | 다짐미흡, 배수로 자중, 지표수 유입 |

| 대 책 | 주입보수 |

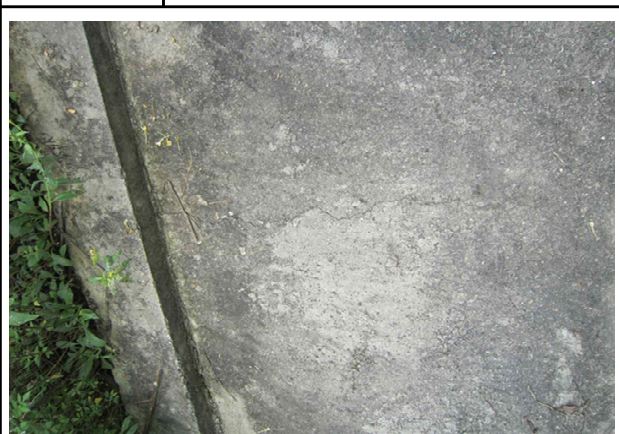
| 현 황 | 16.904k 소단배수로 균열(0.3/2.0) |
| 원 인 | 다짐미흡, 배수로 자중, 지표수 유입 |

| 대 책 | 주입보수 |

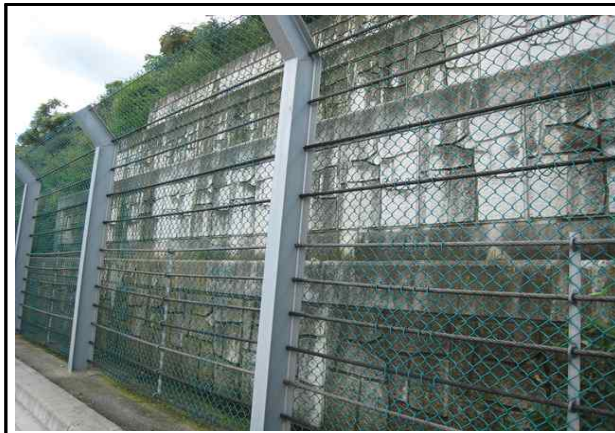
| 현 황 | 계단식옹벽 전경 |
| 원 인 | 상태양호 |

| 대 책 | - |

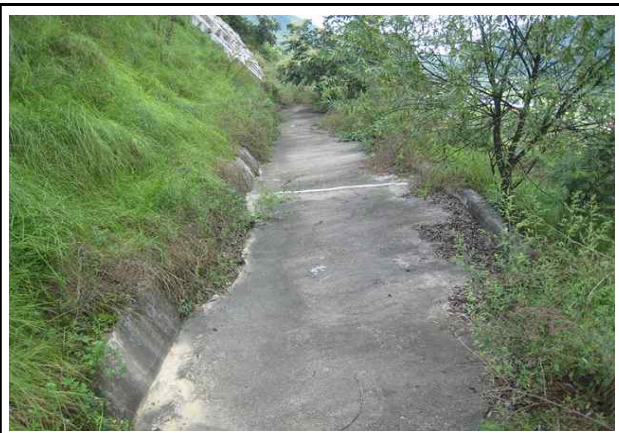
| 현 황 | 15.414k 소단배수로 균열(0.3/2.0) |
| 원 인 | 다짐미흡, 배수로 자중, 지표수 유입 |
