# 1. 교 량

## 1. 낙동JCT교

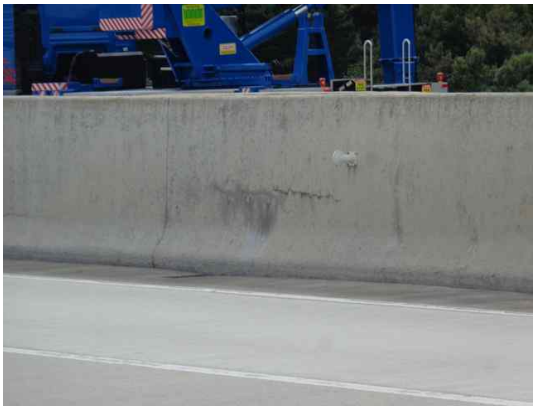
| 내 용 | 중분대 균열부 백태 | 내 용 | 중분대 균열부 백태 |

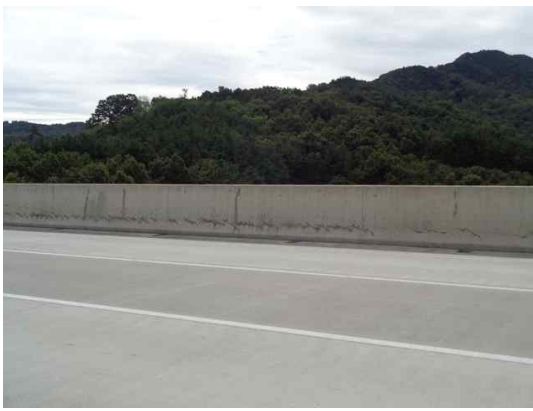
| 내 용 | 중분대 균열부 백태 | 내 용 | 중분대 균열(CW=0.2mm) |

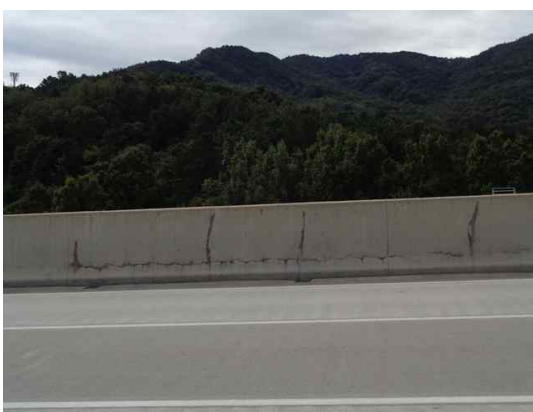
| 내 용 | 중분대 균열(CW=0.2mm) | 내 용 | 중분대 균열(CW=0.2mm) |

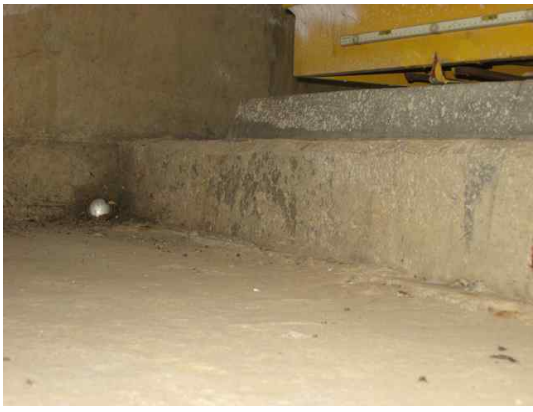
| 내 용 | 받침콘크리트 재료분리 | 내 용 | 받침콘크리트 재료분리 |

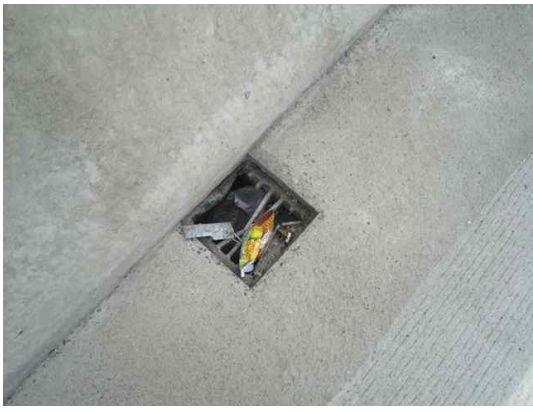
| 내 용 | 배수구 그레이팅 변형 | 내 용 | 배수구 그레이팅 변형 |

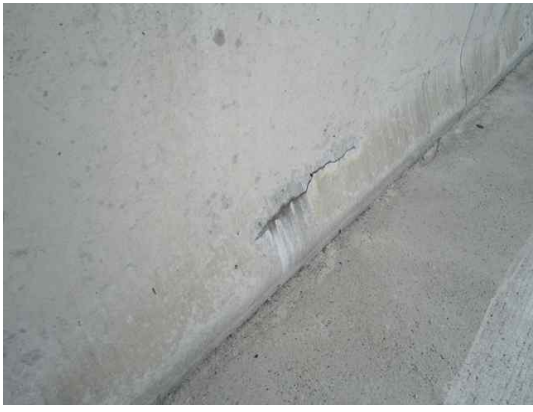
| 내 용 | S1균열(CW=0.5mm) | 내 용 | 균열부 백태 |

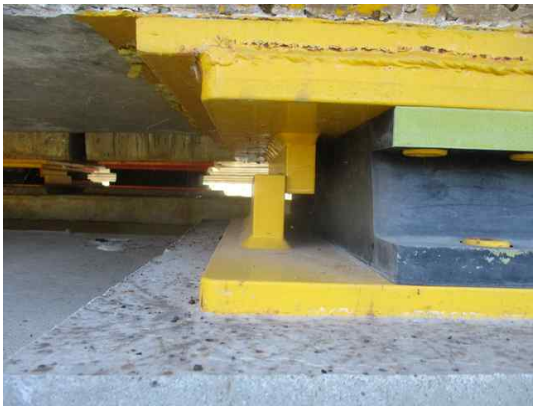
| 내 용 | 스토퍼 간섭 | 내 용 | 스토퍼 간섭 |

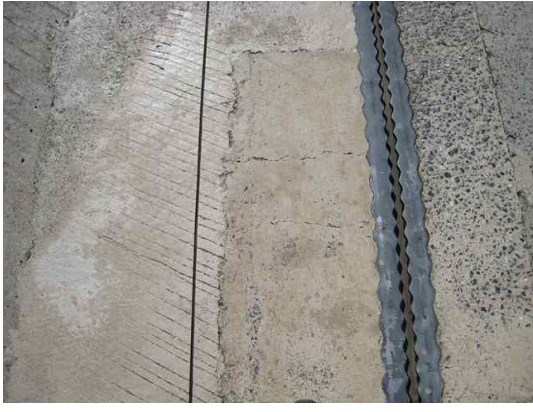
| 내 용 | 후타재 균열(CW=0.2mm) | 내 용 | 하부 고무재 손상 |

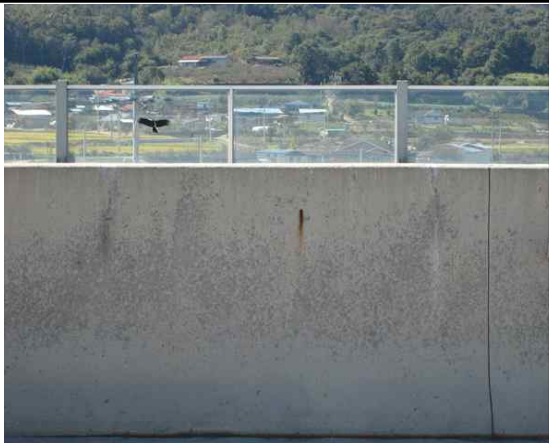
| 내 용 | 중분대 녹물 | 내 용 | - |

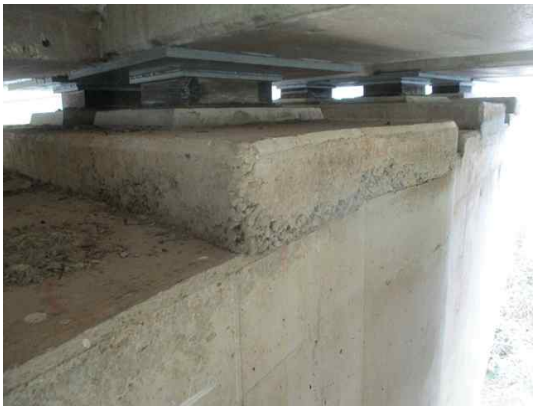
| 내 용 | 받침콘크리트 재료분리 | 내 용 | 받침콘크리트 백태 |

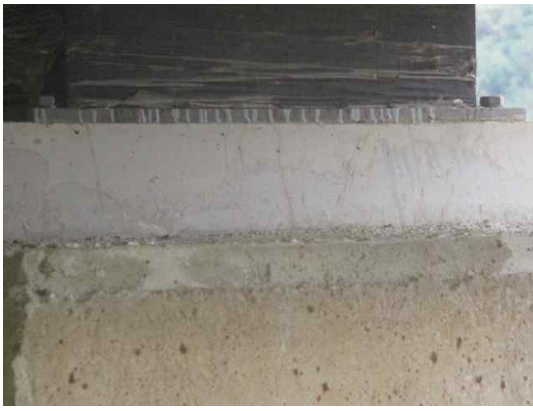
| 내 용 | 무수축물탈 균열(CW=0.1mm) | 내 용 | 받침콘크리트 재료분리 |

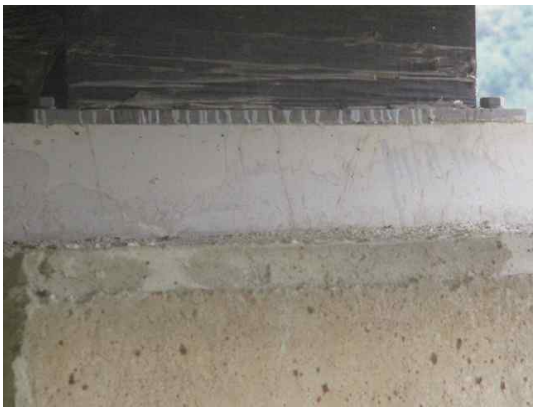
| 내 용 | 무수축물탈 균열(CW=0.1mm) | 내 용 | 무수축물탈 균열(CW=0.1mm) |

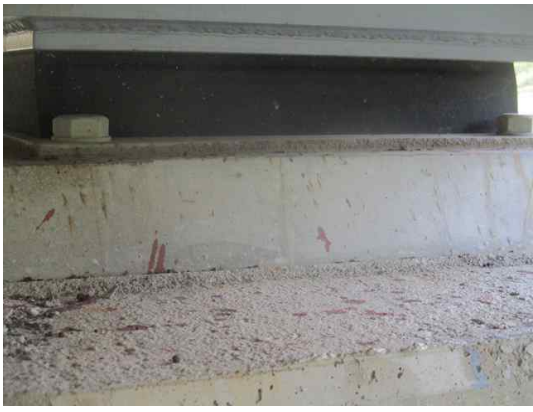
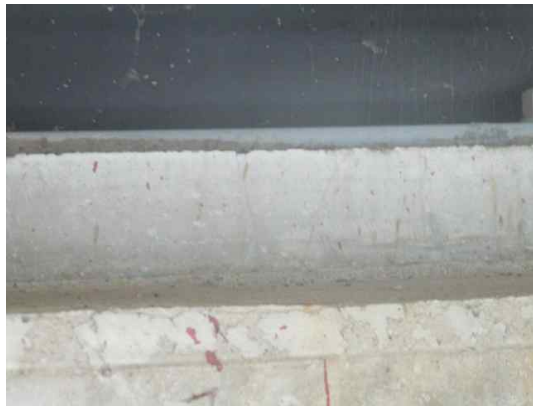
| 내 용 | 무수축물탈 균열(CW=0.1mm) | 내 용 | 무수축물탈 균열(CW=0.1mm) |

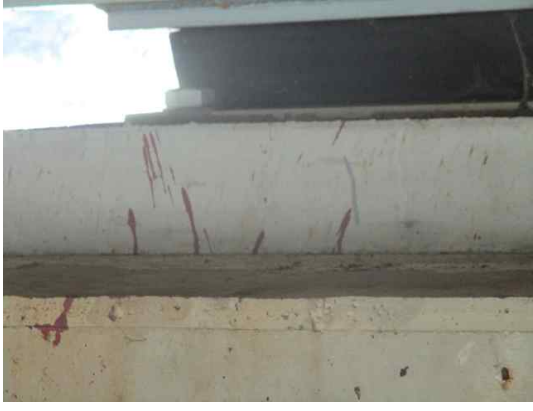
| 내 용 | 무수축물탈 균열(CW=0.1mm) | 내 용 | 후타재 균열(CW=0.2mm) |

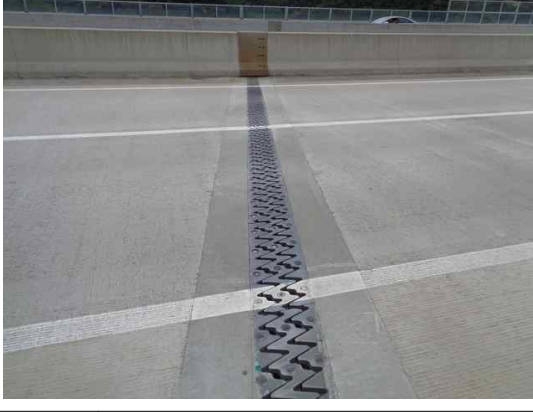
| 내 용 | 후타재 균열(CW=0.2mm) | 내 용 | 후타재 파손 |

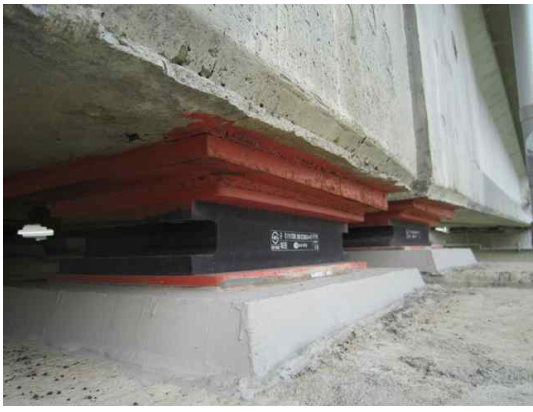
| 내 용 | 플레이트 부식 | 내 용 | 무수축물탈 균열(CW=0.1mm) |

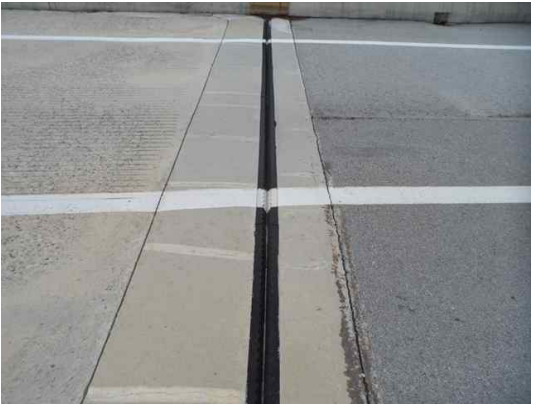
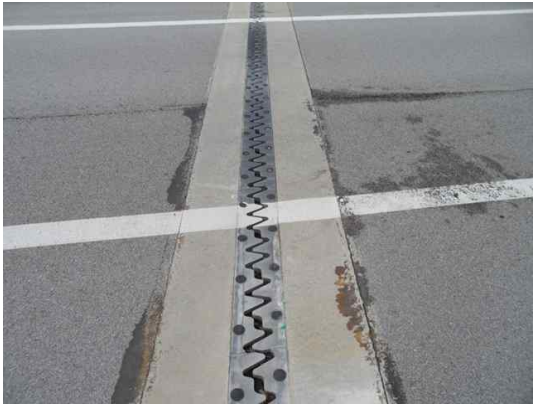
| 내 용 | 후타재 균열(CW=0.2mm) | 내 용 | 후타재 균열(CW=0.2mm) |

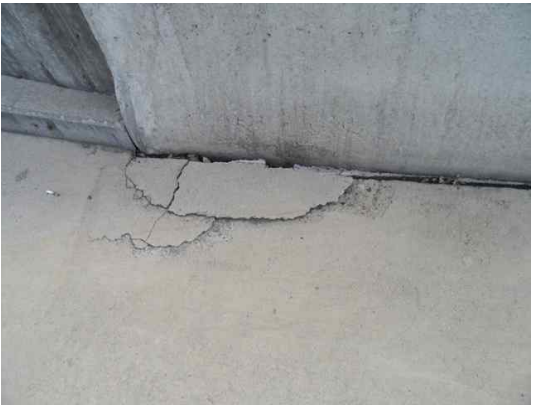
| 내 용 | 접속부 파손 | 내 용 | 라벨링 |

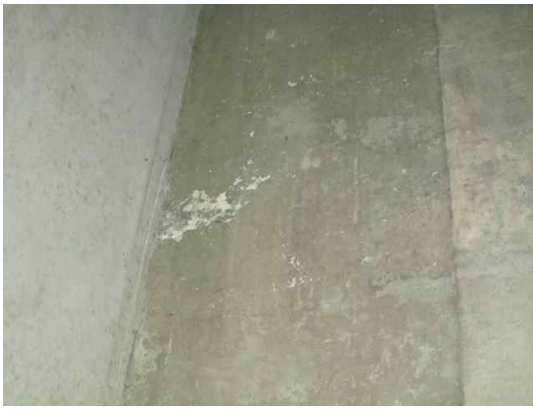
| 내 용 | 재료분리 | 내 용 | 상면 체수 |

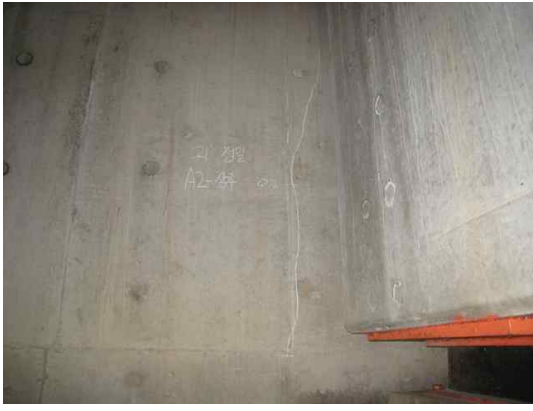
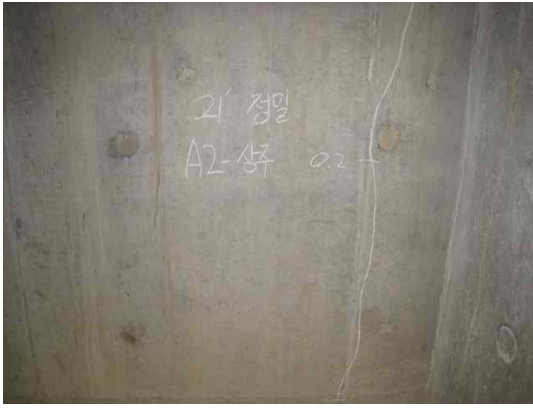
| 내 용 | 균열(CW=0.2mm) | 내 용 | 균열(CW=0.2mm) |

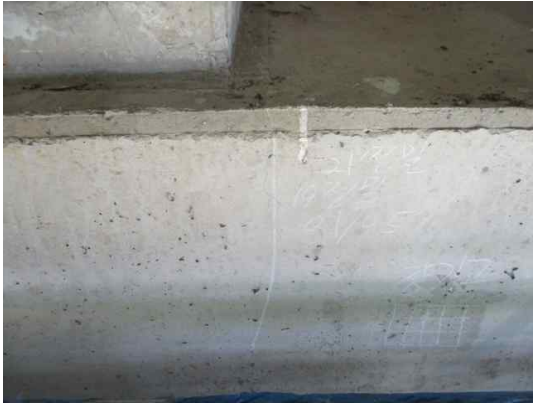
| 내 용 | 균열(CW=0.1mm) | 내 용 | 균열(CW=0.2mm) |

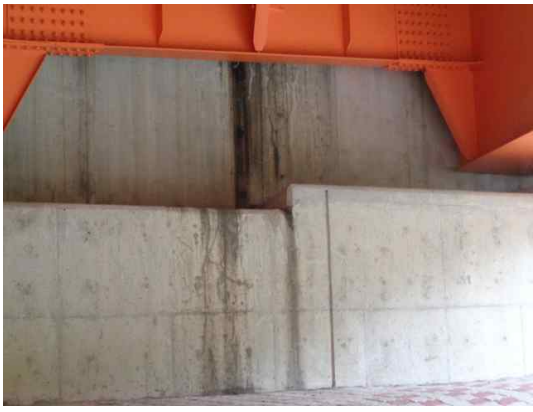
| 내 용 | 누수흔적 | 내 용 | 폐콘크리트 퇴적 |

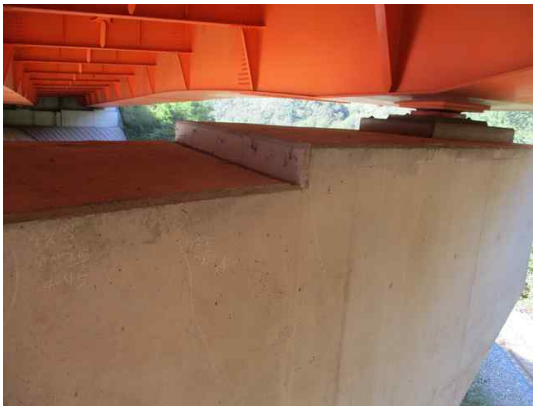
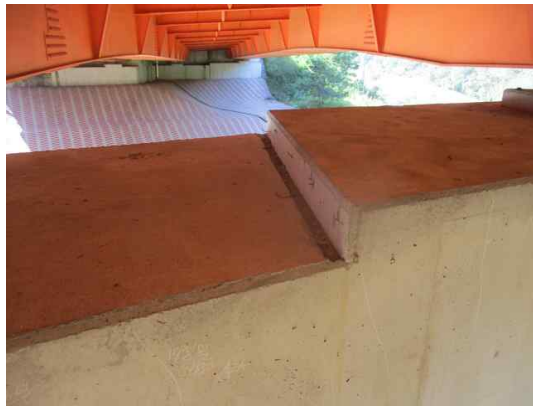
| 내 용 | 코핑부 균열(CW=0.3mm) | 내 용 | 코핑부 균열(CW=0.3mm) |

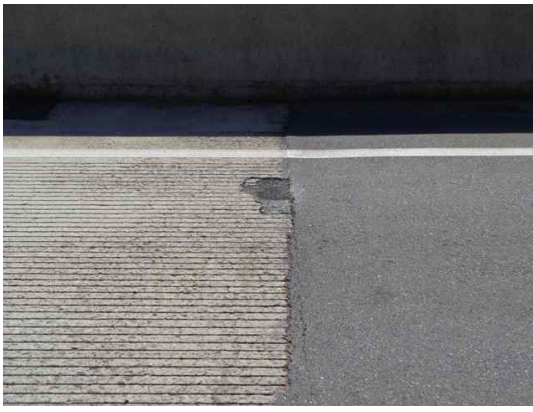
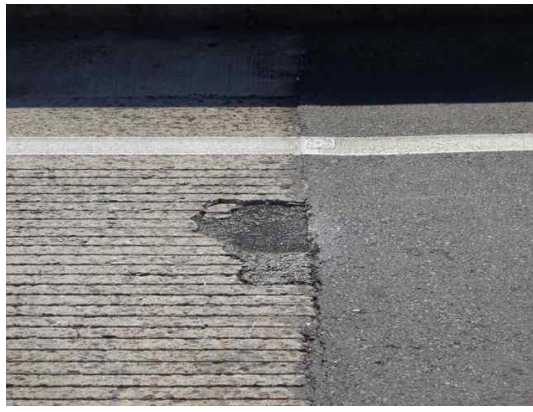
| 내 용 | 포장파손 | 내 용 | 포장파손 |

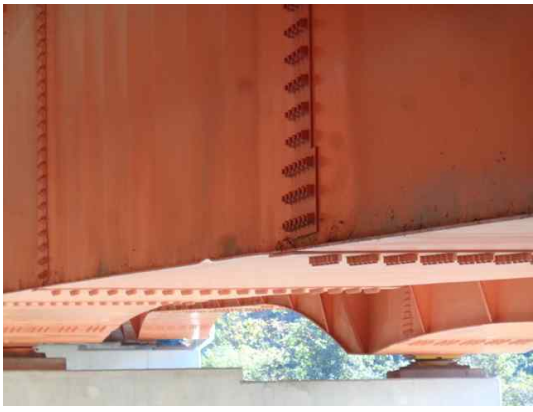
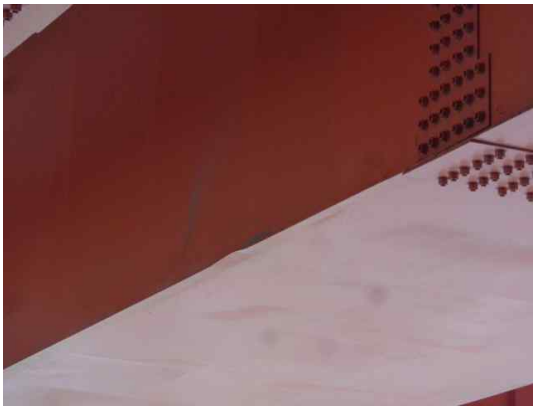
| 내 용 | 하부 플랜지 변형 | 내 용 | 하부 플랜지 변형 |

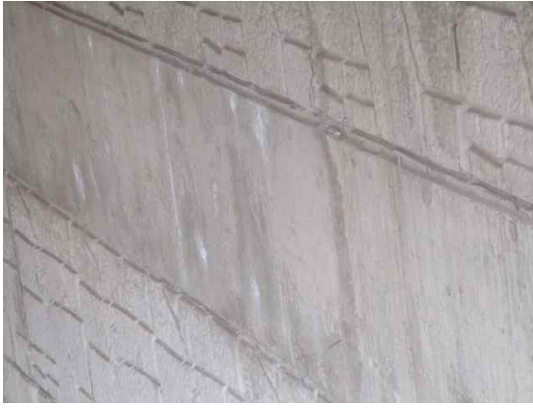
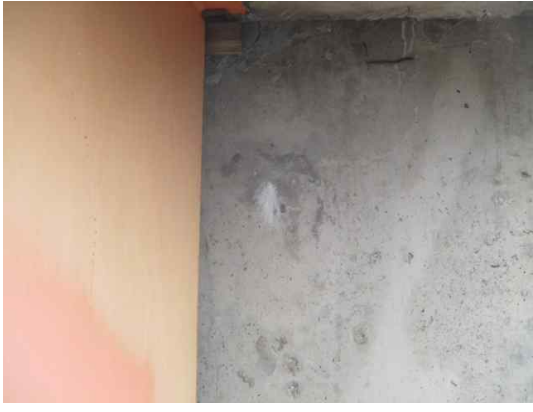
| 내 용 | 백태 | 내 용 | 백태 |

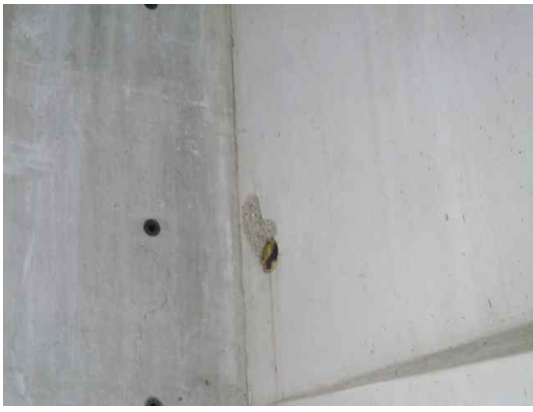
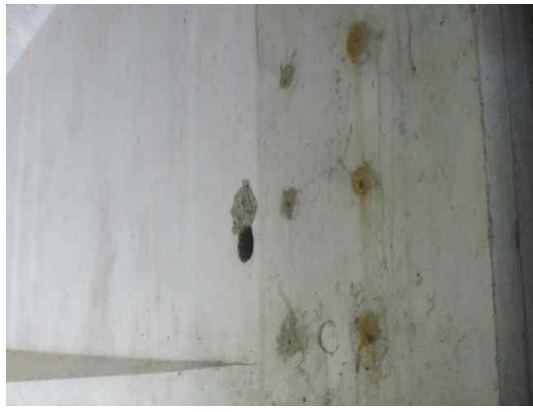
| 내 용 | 인양홀 박락 | 내 용 | 인양홀 박락 |

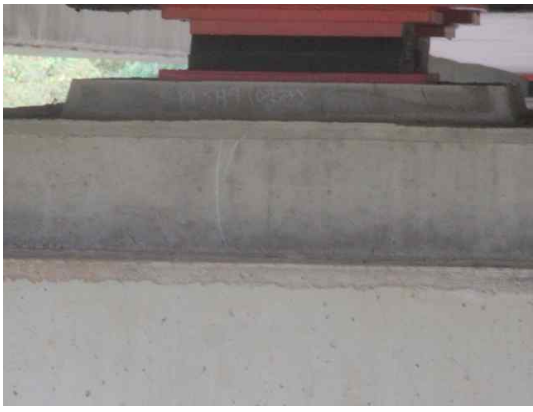
| 내 용 | 받침콘크리트 균열(CW=0.1mm) | 내 용 | 플레이트 부식 |

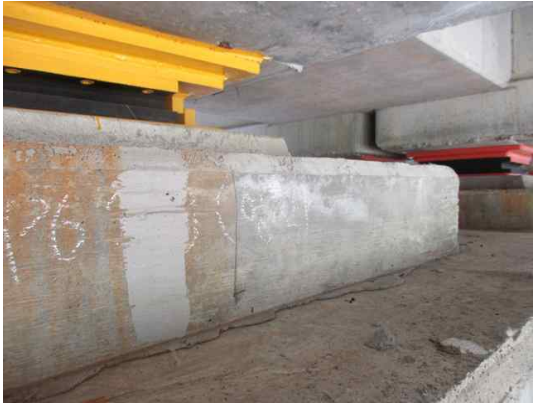
| 내 용 | 받침콘크리트 백태 | 내 용 | 무수축물탈 균열(CW=0.2mm) |

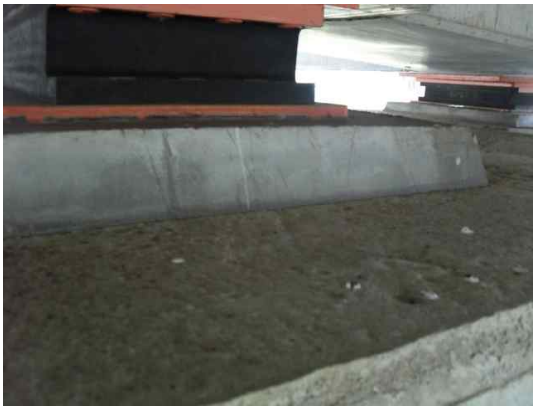
| 내 용 | 무수축물탈 균열(0.3mm미만) | 내 용 | 받침콘크리트 균열(0.3mm미만) |

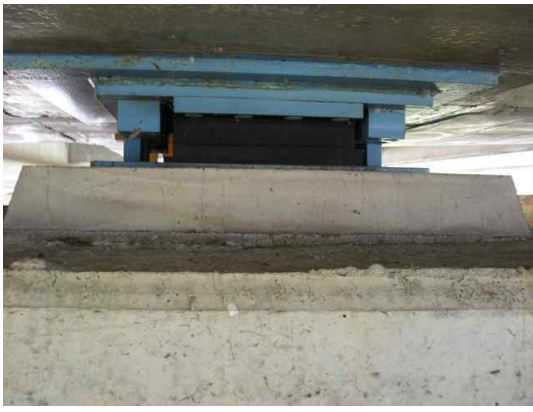
| 내 용 | 무수축몰탈 균열(0.3mm미만) | 내 용 | 받침콘크리트 재료분리 (0.5m×0.1m) |

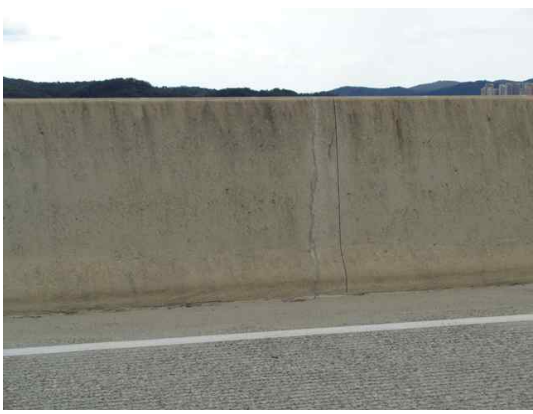
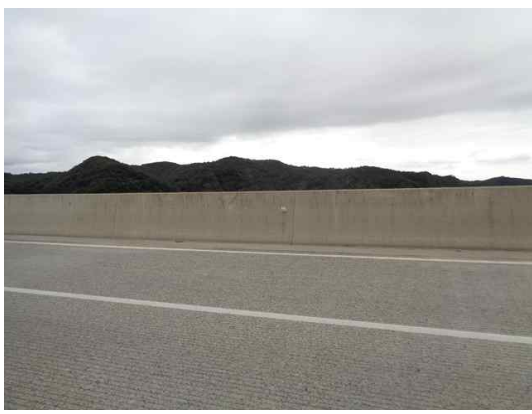
| 내 용 | 균열부백태 | 내 용 | 균열부백태 |

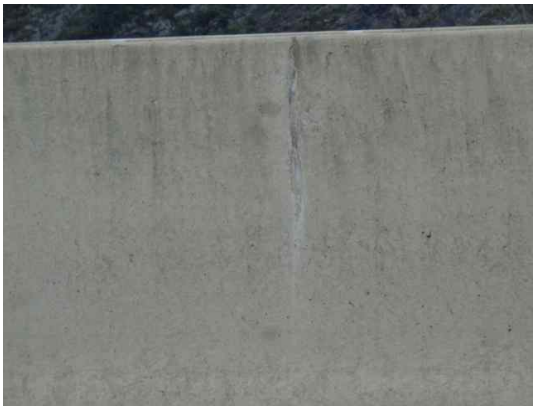
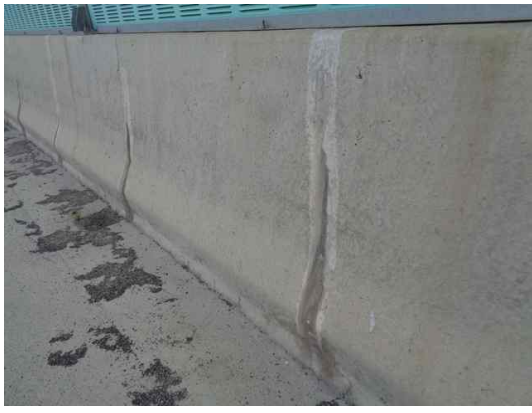
| 내 용 | 균열부백태 | 내 용 | 균열부백태 |

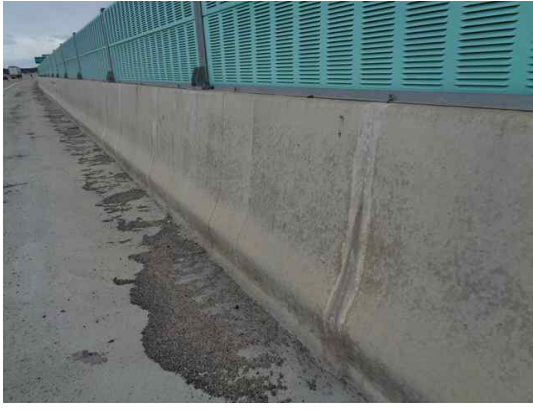
| 내 용 | 균열부백태 | 내 용 | 박락 |

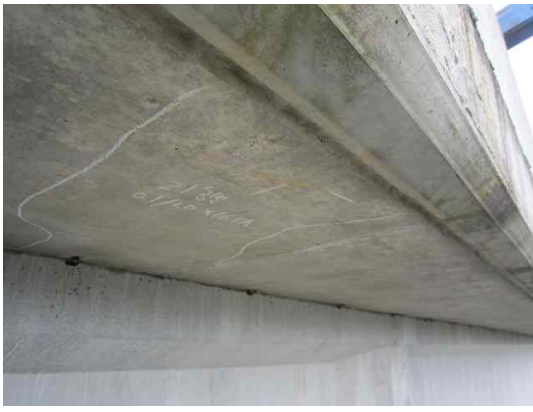
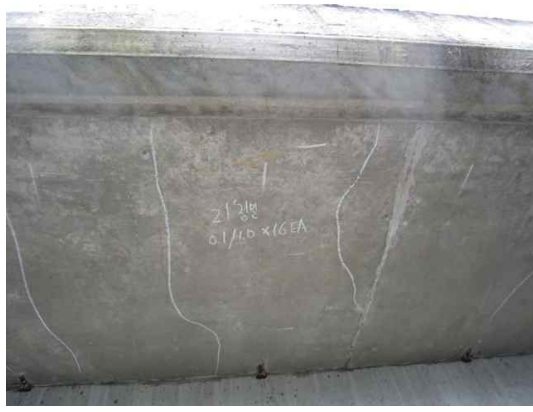
| 내 용 | 균열(CW=0.1mm) | 내 용 | 균열(CW=0.1mm) |

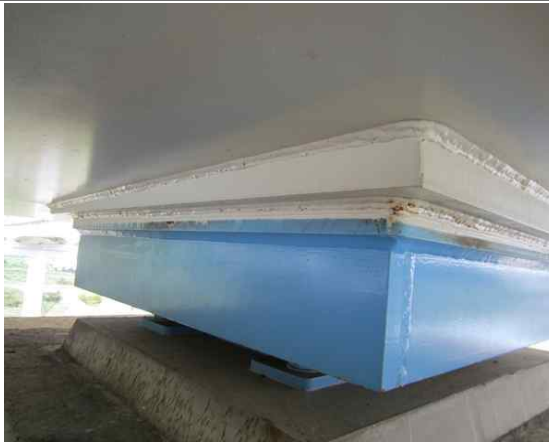
| 내 용 | 무수축물탈균열(CW=0.3mm미만) | 내 용 | 플레이트부식 |
