상주영천고속도로 6공구 절토사면(STA.10+260~10+460  
상주방향) 붕괴원인 분석 및 사면안정 검토 보고서

2018. 5.

(주) 다 산 이 엔 지  
DASAN ENGINEERING CO., LTD.

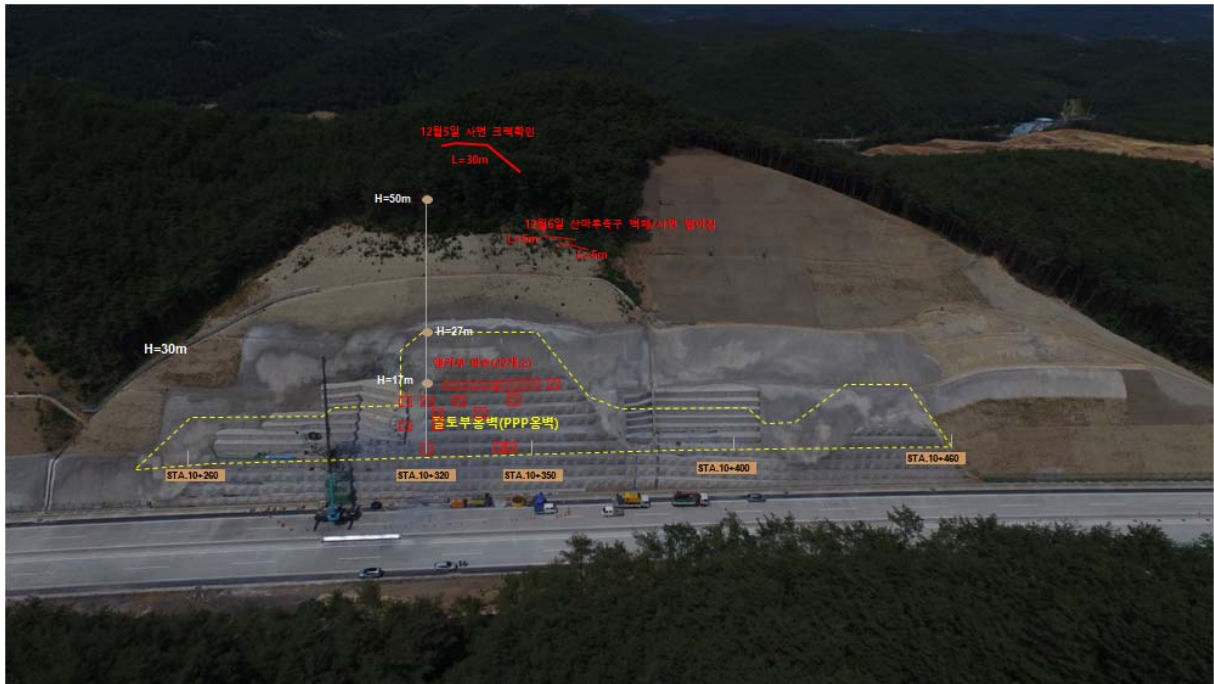
그림 2.2 사면활동 발생 현황

포항지진 후 사면을 점검하는 중에 앵커부 파손 및 슛크리트부에 균열이 확인되어, 광파 계측 실시한 결과 준공 직후(2017년 7월28일) 측정한 값보다 수평변위가 3~45mm가 증가한 것으로 나타났다. 또한 PPP옹벽 전체 앵커부에 대한 현장 점검 결과, 앵커 22개소가 파손된 것으로 확인되었고, 옹지외 구간인 사면 상부에 길이 30m정도로 균열이 발생된 것도 현장 조사를 통해 추가 확인되었다(그림2.2, 2.3 참조). 이러한 조사결과를 토대로 2017년 12월 7일에 GS건설 기술본부가 제시한 응급복구 대책을 현장에 적용하여, 앵커 파손부를 중심으로 절토부옹벽에 55개소, 계단식옹벽부에 27개소의 앵커를 추가로 시공하였고, 균열부에는 시멘트 밀크 그라우팅으로 충전하였다. 사면에 부착된 광파 반사판으로 변위 상태를 파악하였고, 보강 앵커에 설치된 로드셀로 반력상태를 주기적으로 측정하였다. 이와 같은 현상이 관찰됨에 따라 전문가 현장 점검을 진행하였고, 추가 지반조사를 계획하여 활동 규모, 암반 불연속면 상황, 거동분석 업무를 계획하였다.

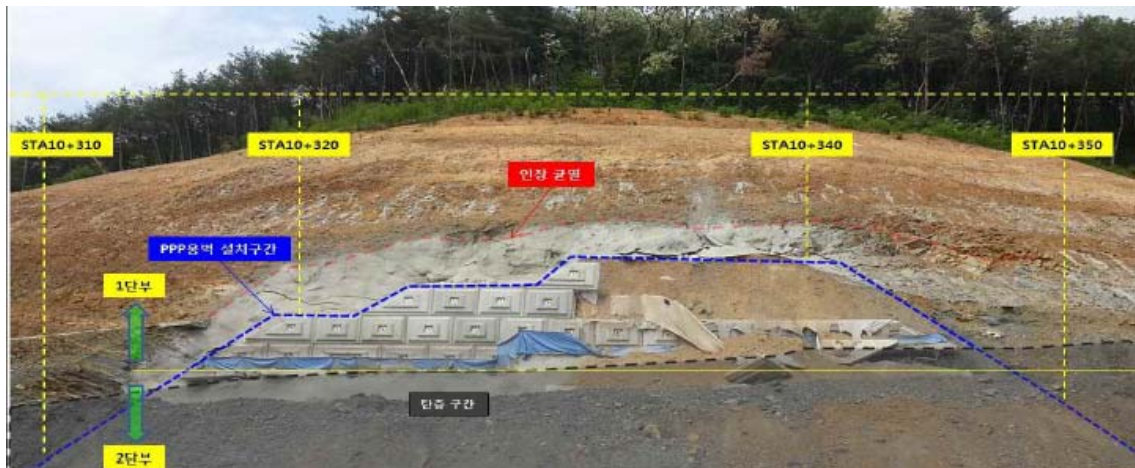
그림 2.12 절토부 옹벽 구간 탈락 발생

사면활동이 최초로 관찰된 것은 2016년 9월 실정보고 내용에서 확인할 수 있다. 원 설계에서 적용된 소일네일 보강 절토부 옹벽이 설치 중인 STA.10+310~10+350 구간에서 토공 작업 중 탄층이 출현하여 절토부 옹벽이 탈락하였다. 탄층의 규모를 확인하기 위해 2016년 5월에 수평시추조사를 실시하였는데, 모래질 실트로 구성된 탄층이 심도 9m(6~15m구간) 정도로 분포하고 있음을 확인하였다.

네일링 길이가 6~10m 정도이므로 탄층 내부에 시공되어 탄층 외부에서의 활동에 저항할 수 없으므로 탄층 후방에 정착부를 형성시키고 초기 긴장력을 가할 수 있는 영구앵커로 변경하였다. 또한 보강구역은 탄층의 활동으로 야기된 인장 균열이 발생한 구간까지 확장하였다.

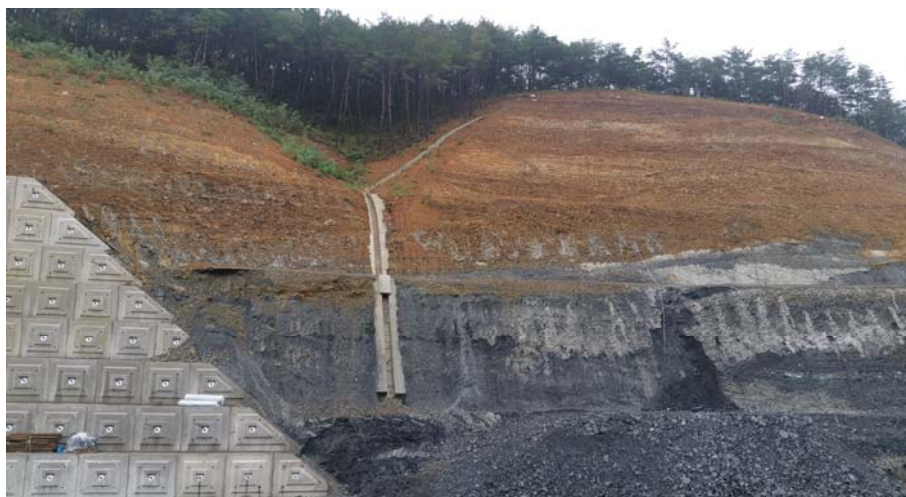
그림 2.15 사면내 탄층 분포 현황

절토사면 중 STA.10+140~10+580(상주) 구간에서 광범위에 걸쳐 탄층이 출현하여 사면 붕괴가 발생하였으므로 실정보고를 통해 설계 변경이 이루어졌다. 전문설계업체의 지표지질 조사 결과<sup>2)</sup> 시점부에서 종점부쪽으로 탄질층(Coal Bed)이 우상향으로 출현하는 것으로 조사되었다. 비탈면의 모양은 세일과 이암이 반복적으로 나타나며 층리면은 비탈면과 유사한 방향으로  $30^\circ$  내외의 경사를 가지고 있었다.

2016년 9월에 실정보고된 구간 좌우측으로 탄질층이 안정을 확보할 수 없는 조건으로 판단되어 구간별로 보강공법을 적용하였다.

- ① 소일네일 보강과 슛크리트 타설
- ② 소일네일로 지지되는 계단식 옹벽과 슛크리트 타설
- ③ 높이가 30m 이상인 구간(STA.10+380~10+480)은 당초 1:1경사에서 1:1.8 경사로 완화

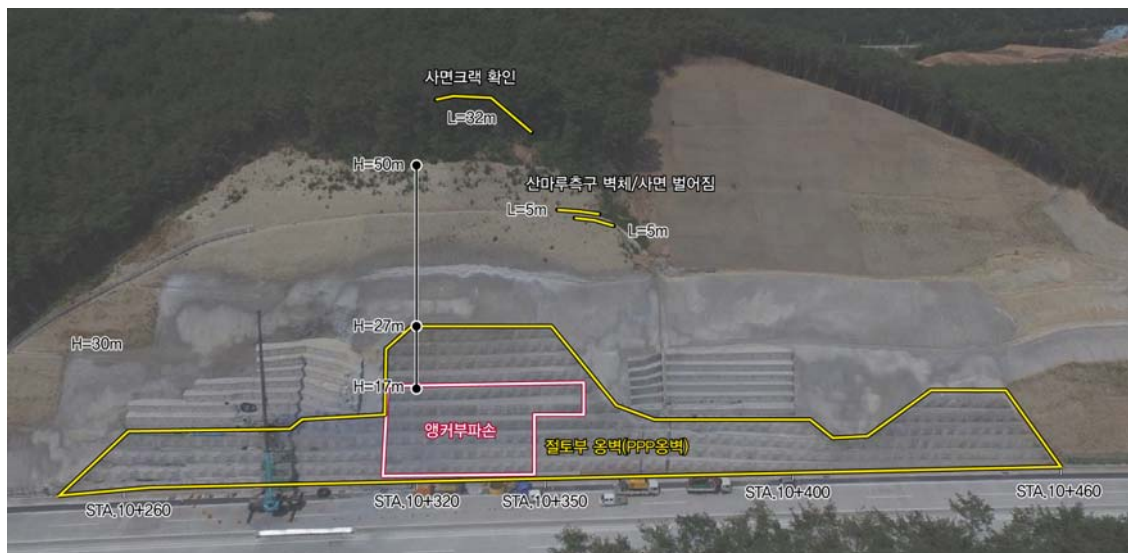
그림 3.1 시추조사 계획수립을 위한 사면활동 관찰내용

시공시 2회에 걸쳐서 보강공사가 수행된 검토 대상 절토사면에서 2017년 11월 27일에 사면 정상부 균열, 산마루 측구의 변형과 앵커부 파손이 2017년 11월 27일에 관찰되었다. 암반 절취시 발생한 활동 규모에 비해 대폭 증가한 양상이므로 활동 토체의 규모와 활동면에서 발휘되는 전단강도 특성을 파악하는 것이 매우 중요하다. 이를 위해 현재 준공된 사면을 대상으로 시추조사를 시행하여야 하므로 접근성이 확보될 수 있는 지형조건과 기존 보강앵커와의 간섭을 피할 수 있는 시추 가능위치 선정이 고려되어야 한다.

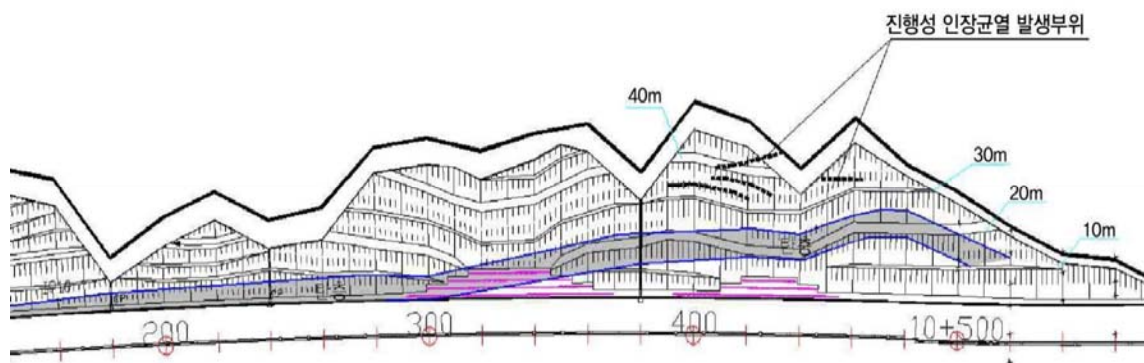
그림 3.6 진행성 인장균열 발생 현황

깎기 7, 8 구간 중 STA.10+140~10+540 구간 비탈면에 현장조사가 수행되었다. 조사 당시 사면 규모는 상주방향(상행)으로 연장 400m, 비탈면 최대높이는 46.3m이고 사면 상부에 진행성 인장 균열이 발생한 것으로 나타났으며 이로 인해 소단 배수구에 단차가 발생하였다. 지표지질 조사 결과에서 3개조의 주된 절리(층리)가 분포하는 것으로 파악되었으며 연장성은 1~6m 정도로 관찰되었다. STA.10+380~10+480의 경우 절리면에 점토가 충전되었으며 사면을 따라 누수가 진행되고 있었다. 조사결과 탄층지반의 강도정수는 앞서 검토한 결과를 동일하게 적용하였다. 붕괴활동 양상은 절리간격이 좁고 파쇄가 심하며 탄층의 협재로 인해 원호활동과 유사한 형태로 분석하였다.

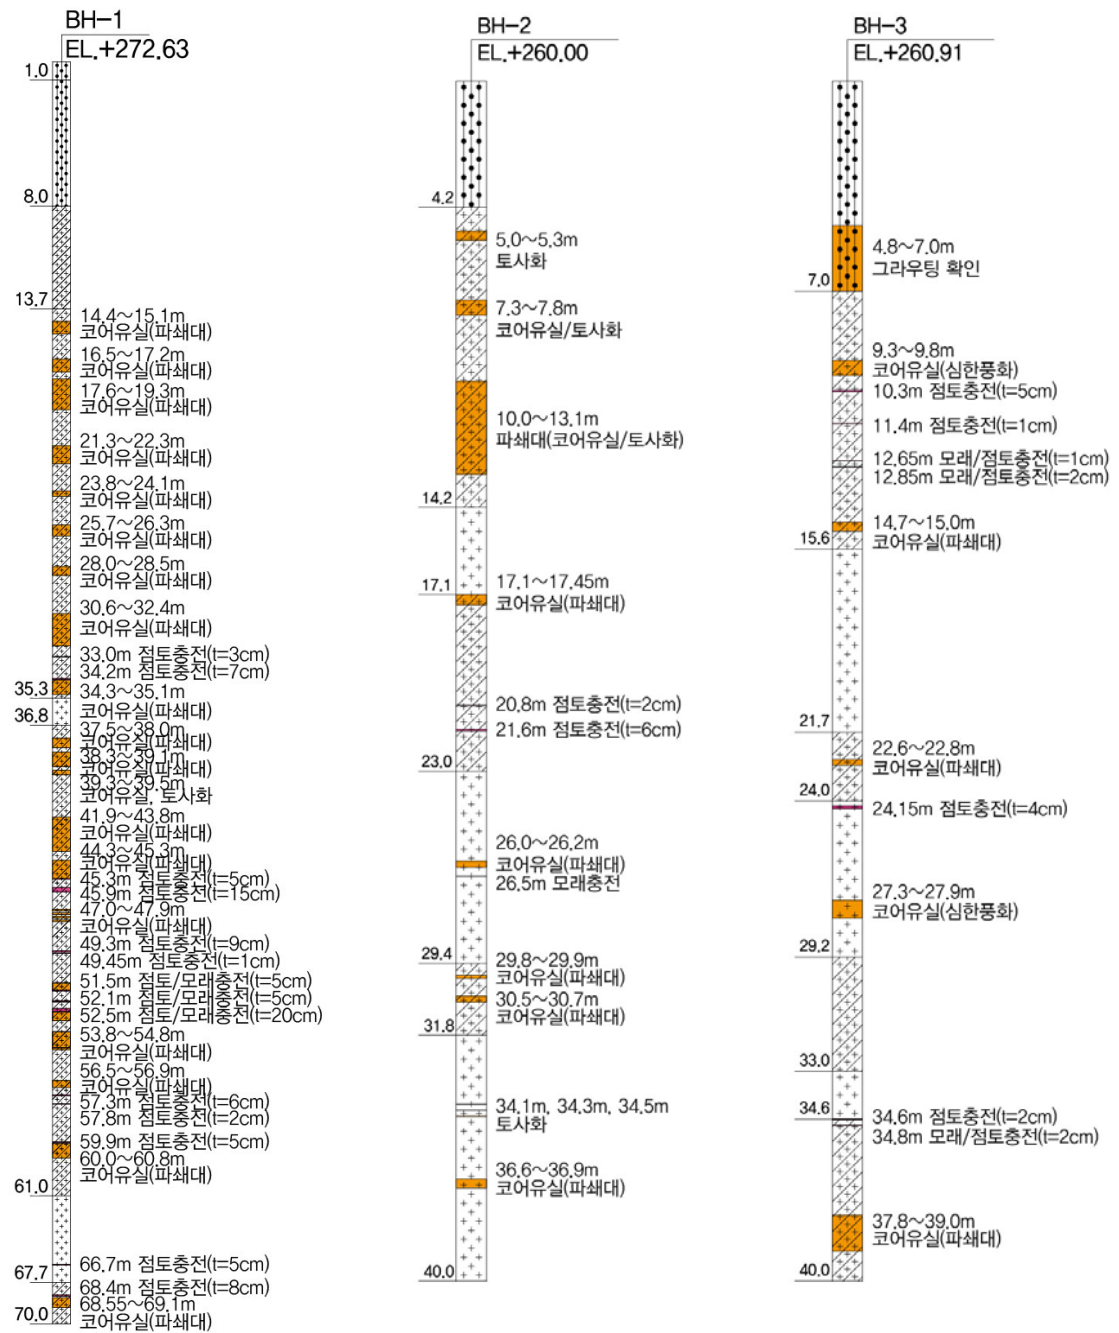
그림 3.8 추가 시추조사 시추코어 상태

BH-3의 경우 BH-1, 2 지점에서 나타나지 않은 시멘트 그라우팅 피복구간이 심도 4.8~7.0m 구간에서 확인되었다. 이는 당초 의도한 내부 균열부로서 활동면으로 추정되는 심도이며 인장균열과 BH-3 지점의 연결성 내포한다. 심도 11.0~13.0m 구간에 두께 1~2cm의 점토 충전구간이 집중 분포하고 있으며, 심도 24.0~40.0m 구간 내에서도 국부적 점토충전 및 코어 유실부가 나타난다. 다음 그림에서 각 시추공에서 확인된 지층상태와 사면 횡단상에 지층 분포를 나타냈다.

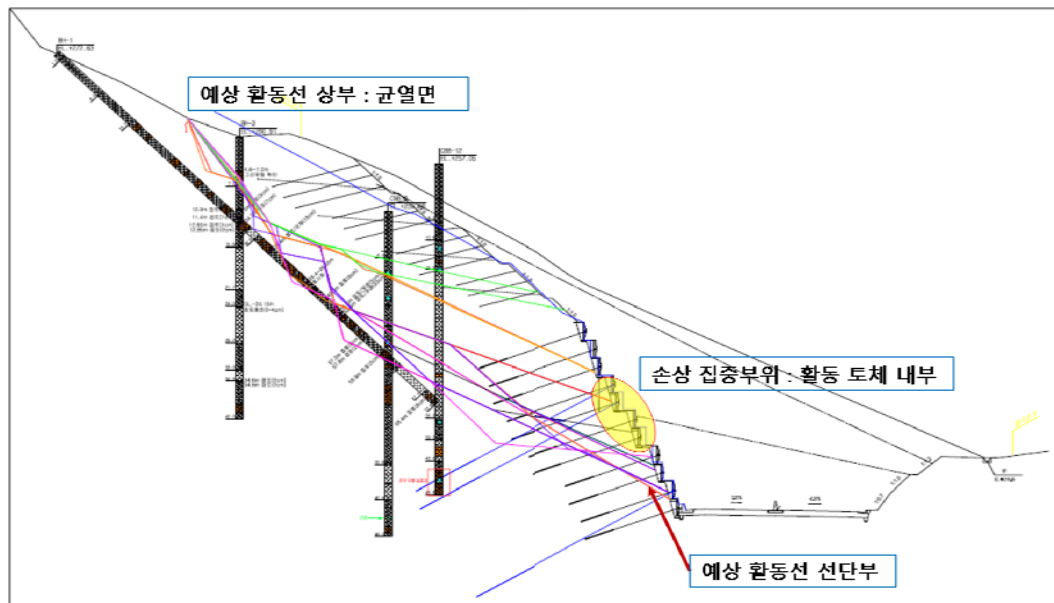
그림 4.1 추가 지반조사와 현장 손상 내용을 종합한 예상활동선

시추조사와 시추공내 영상 촬영을 통해 불연속면과 협재 상태를 확인하고 2017년 11월 당시 발견된 균열면과 영구앵커 탈락 상황을 종합할 때 다수의 활동선이 예상된다. 현재까지 사면 상부에서 균열이 발생된 점을 상부 기점으로 간주하고 앵커가 파손된 지점을 연결하는 선을 연결하면 7개 정도의 활동선을 얻을 수 있다. 앵커가 파손된 지점이 상부 5단부터

추가 지반조사 자료와 사면활동 양상, 앵커부 파손 등을 종합하면 활동토체는 상부 균열면에서 하부 앵커 6~7단 부근을 통과하는 형태를 취하고 있으며, 층리면을 따라 단속적인 계단식 원호 형태인 것으로 판단된다.

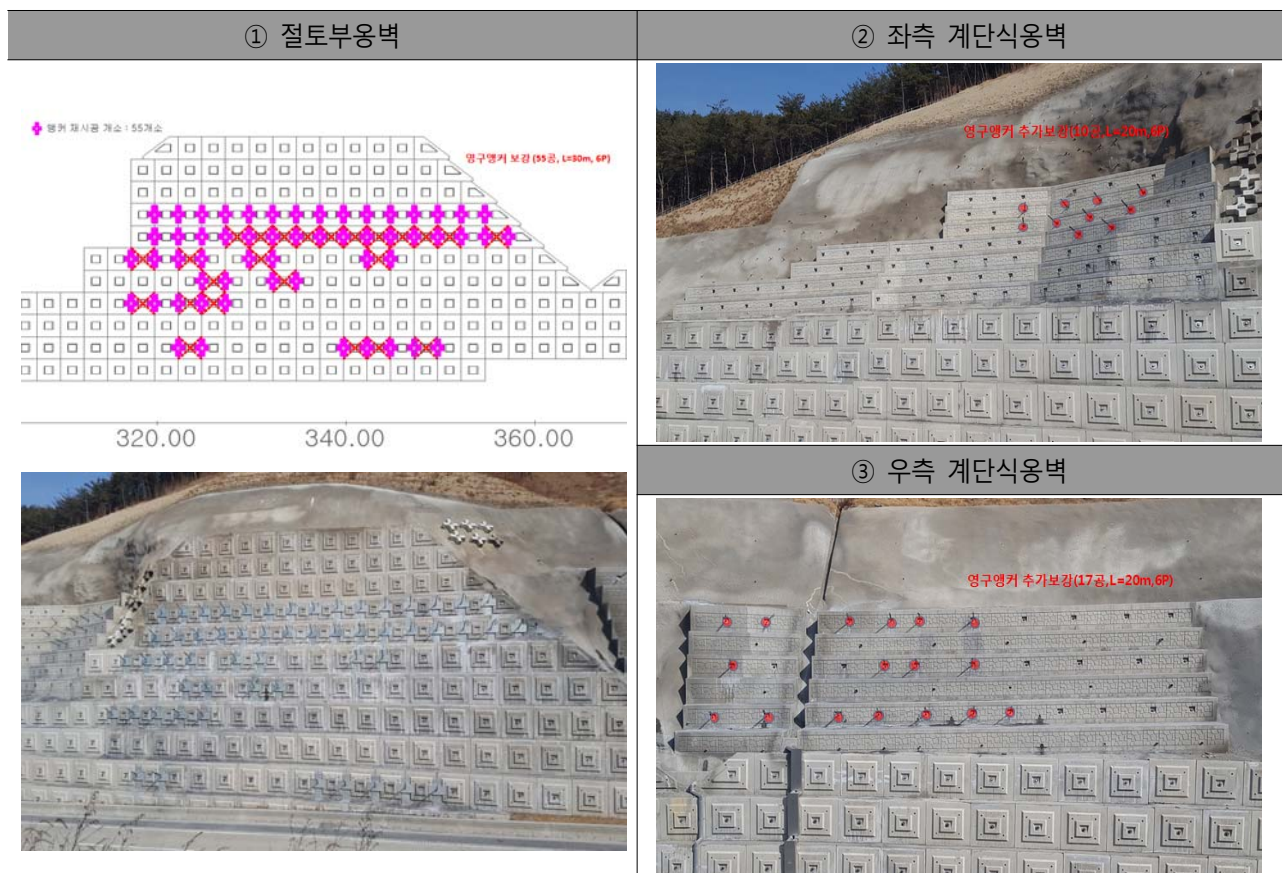
그림 4.12 사면 보강 조치 내용

2017년 11월에 기존 보강된 구간에 대해 점검한 결과 앵커가 손상된 것이 관찰되었다. 긴급보강을 위해 절토부옹벽과 계단식옹벽에 영구앵커를 각각 55개소 및 27개소를 추가 시공하였다. 절토부옹벽의 경우 4단에 15개소, 10단에 7개소를 30m길이를 설치하였는데 그림 4.1에서 표기된 바와 같이 예상활동 파괴면 후방에 정착부가 위치하게 되었다. 계단식옹벽의 경우 좌측 10개소, 우측 17개소에 20m길이의 앵커를 추가 시공하였으며, 사면 정상의 인장균열부는 시멘트 밀크 그라우팅으로 충전하였다. 계측결과에서 보듯이 시공 완료 직후 수평변위는 현저하게 증가추세가 멈췄고 2018년 3월까지 안정을 유지하고 있다.

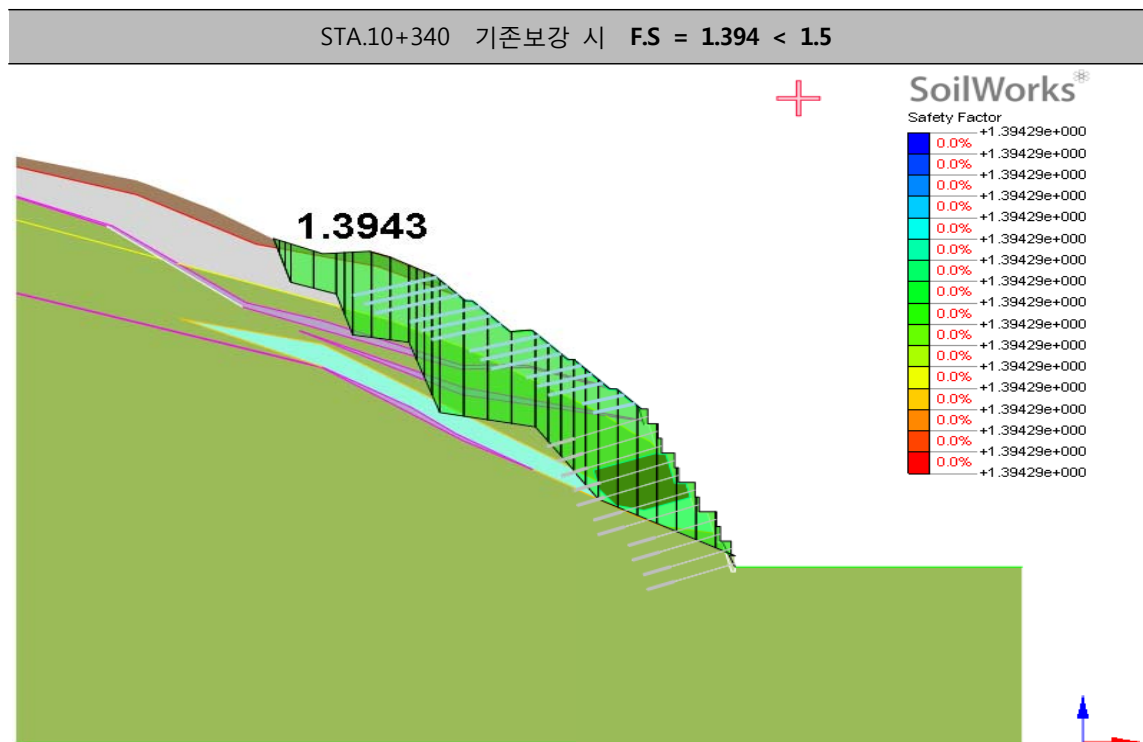
그림 4.16 STA.10+340 기존보강 시 해석결과(건기시)

예상 파괴면 범위는 상기 기술한 현황분석 내용과 같이 앵커 파손이 집중된 5단, 6단과 그 영향이 하부 7단에서 8단까지 미치는 상태에대한 파괴면 적용 시 기준안전율을 상회하는 결과를 나타내어 긴급보강 당시 확인된 탄질층 하단 취약부에 대하여 적절한 보강이 이루어졌음을 확인할 수 있다. 그러나 추가지반조사 분석 결과에 의한 파쇄대 하부와 발파암 경계에 존재하는 점토충전층의 거동가능성과 사면 활동 방향으로의 불연속면 영향을 무시할 수 없다.

STA.10+340 손상현황을 반영한 파괴면 적용 **F.S = 1.505 > 1.5**

추가 앵커 시공이 안전율 증가에 대한 적절한 보강이 될 수 있으며, 정착부를 활동파괴선 후방에 위치하도록 설치하여 사면 상부의 초기변형을 억제하는 것이 장기적인 안정성을 유지하는데 효과적이다. 옹벽부 상단에 영구앵커로 추가 보강하여 점토충전층에서 발생할 수 있는 거동을 조기에 제어함으로써 추후 본 과업구간에 대한 사면활동 영향을 효과적으로 저감시킬 수 있다.

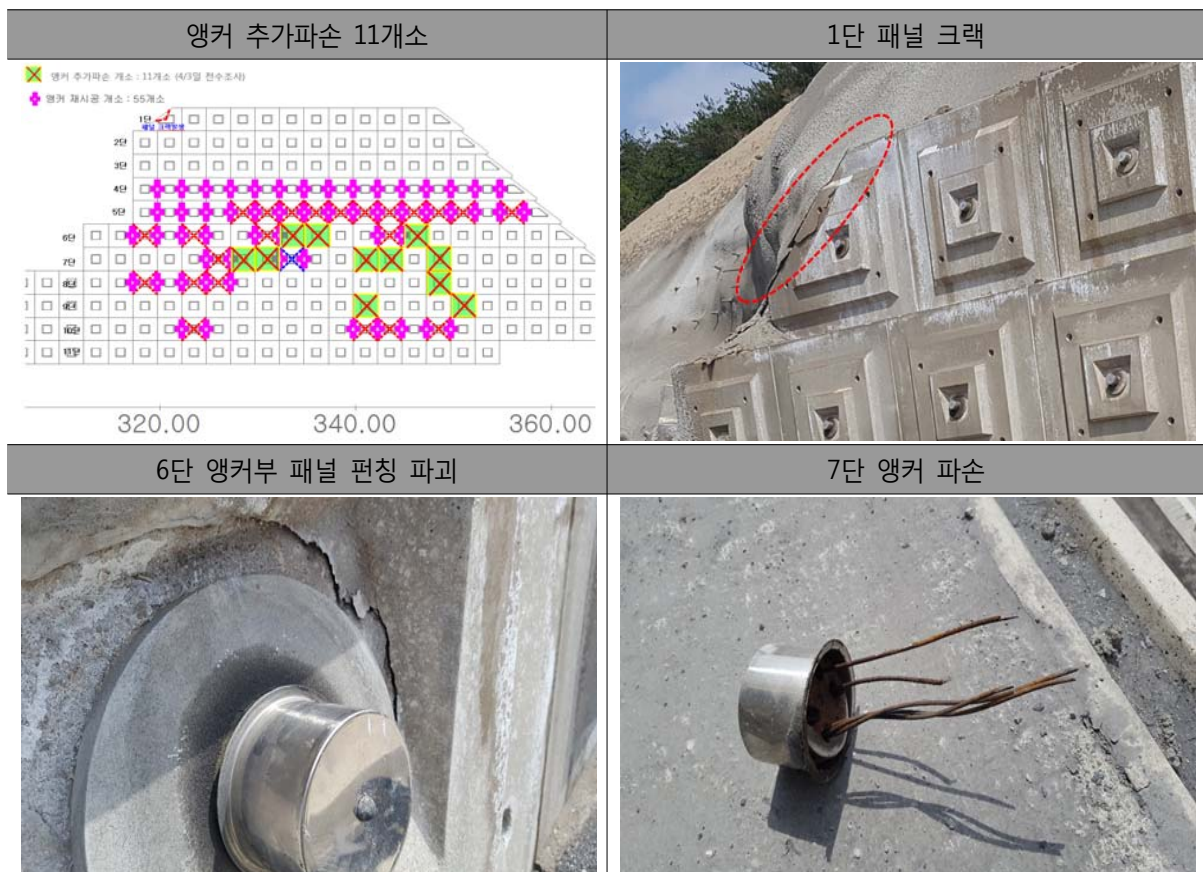
그림 5.1 절토부 앵커 추가파손 현황(2018년 4월)

2018년 4월 3일 전수조사 시 과업현장 STA.10+320~STA.10+360 절토부 옹벽구간에서 기존 보강 된 앵커 11개소의 추가 파손이 확인되었다. 파손 현황은 그림 5.1과 같이 앵커 6단~9단에서 두부 파손과 패널 펀칭파괴가 일어났고 STA.10+320 1단 패널과 10단 추가앵커 시 공부 패널에 균열이 발생하였다. 추가적인 손상에 대하여 옹벽 상부 콘크리트의 유격 상태를 조사한 결과 9단, 10단 상부의 천단콘크리트가 1cm~2cm 유격이 발생하였다. 2017년 12월 1일 조사 시 앵커가 파손된 PPP옹벽 5단과 6단 상부 천단콘크리트에서 균열 및 옹벽 벌어짐 현상이 발생되었으나 금회 조사 시 큰 변화는 없는 것으로 관찰되었다.

추가적으로 발생 된 활동에 대하여 사면 하부 절토부 옹벽구간에 다음과 같이 앵커 67개소 재시공으로 보강방안을 수립하였다. 측정된 계측자료에 의하면 앵커에 발생하는 하중은 옹벽 하부로 내려갈수록 증가하는 양상을 나타내므로 집중되는 토압이 분산될 수 있도록 옹벽 상부 2단~3단과, 기존 재시공된 앵커 주변으로의 토압전이와 그에 따른 추가 파손을 방지하기 위하여 6단~9단 앵커 보강이 필요할 것으로 판단된다. 추가 보강되는 앵커는 2,3단과 6,7단에 연장 30m로 정착부가 활동면 외곽에서 마찰저항을 발휘할 수 있도록 하였다. 또한 파괴면의 선단부로 분석된 8단과 9단은 기존 보강되지 않은 부분에 대하여 연장 20m 앵커로 18개소 재시공을 계획하였다.

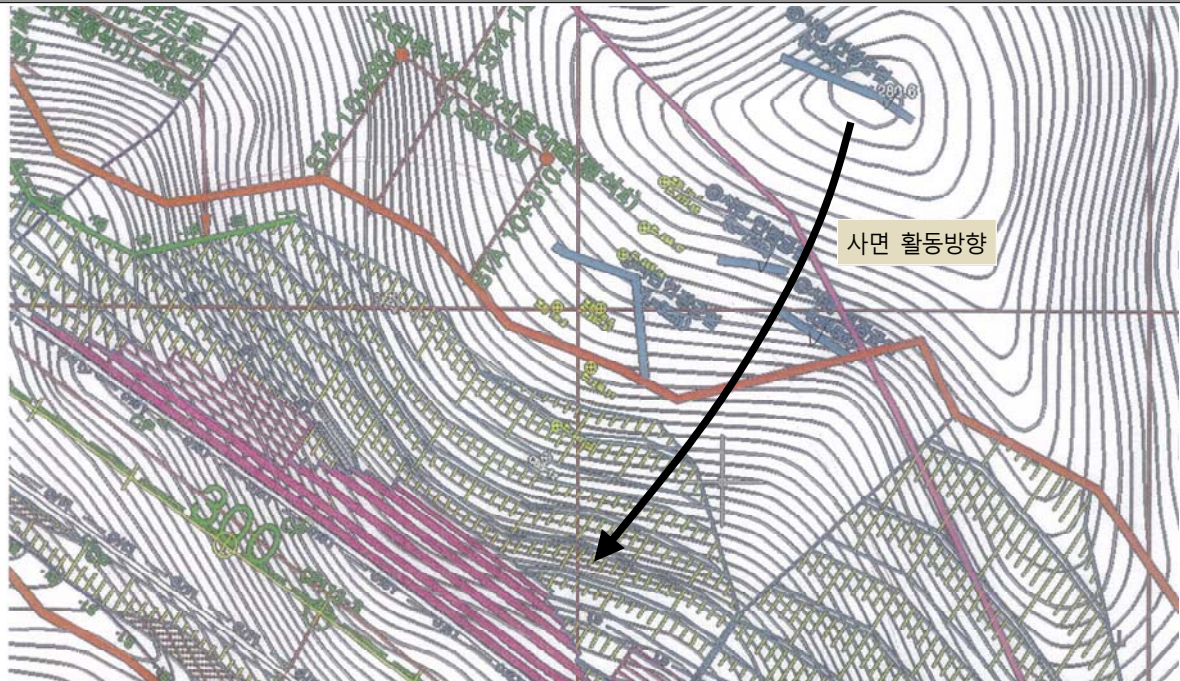
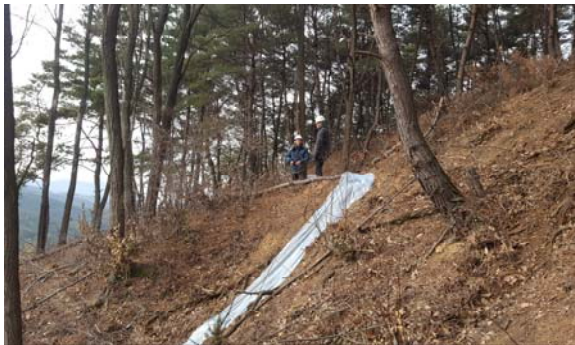
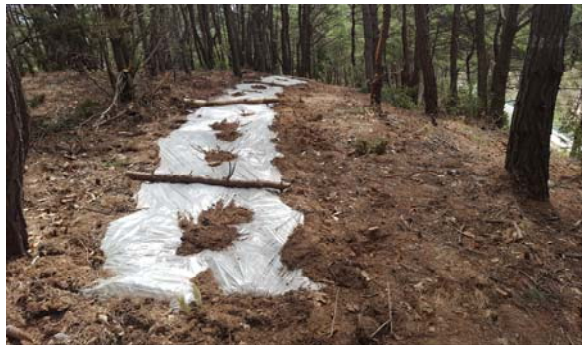
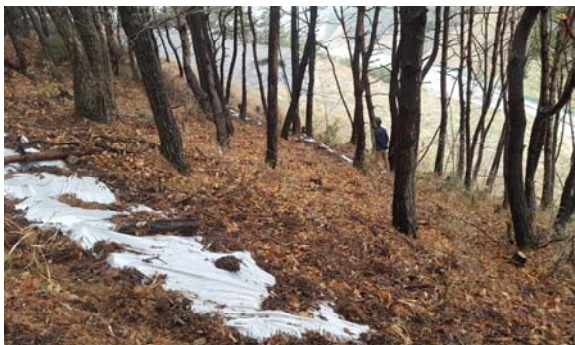
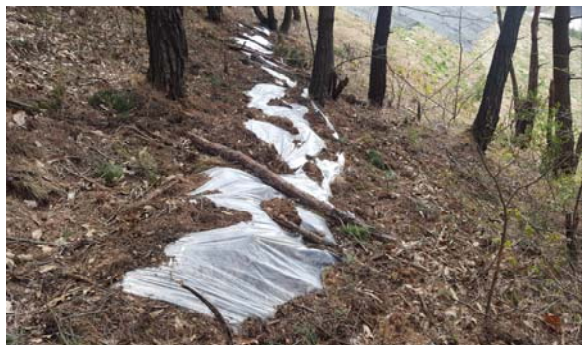
그림 5.3 사면 인장균열 발생 현황(2018년 4월)

2018년 4월 12일 절토부 옹벽구간 상부 사면에 인장균열이 확인되었으며, 2017년 12월 5일 발생한 인장균열(①) 발생위치 뒤쪽에서 사면 정상부까지 총 3개소가 추가로 발생되었다. 관찰결과 균열길이는 12m~25m이고 활동이 사면 정상부에서부터 급경사면을 따라 절토부 옹벽 보강구간의 우측 방향으로 나타난다. 균열 발생 이력을 함께 도시한 그림 5.3에서 보면 2017년 11월에 발생한 균열의 위치보다 우측 상향으로 전파되는 양상을 보이고 있다. 또한 활동 양상이 사면 정상부까지 확대되어 균열이 발생한 것으로 보인다.

① 사면 인장균열 (L=32m)

② 사면 인장균열 (L=25m)

③ 사면 인장균열 (L=12m)

④ 사면 인장균열 (L=15m)

사면의 안정성을 확보하는데 가장 효과적인 방법은 활동의 원인이 되는 사면의 규모를 완화시키는 것이다. 주변 여건상 제한이 있을 수 있으나 본 검토 현장과 같이 내재된 불연속면의 특성을 감안할 때 장기적인 측면에서 상부 사면을 제거하고 지형 특성상 후방이 하강 사면이므로 이를 확대함으로써 지표수 유입을 감소시킬 수 있다. 또한 사면 상부에서 발생한 균열부를 제거하여 활동 가능성을 대폭 줄일 수 있을 것으로 기대한다.

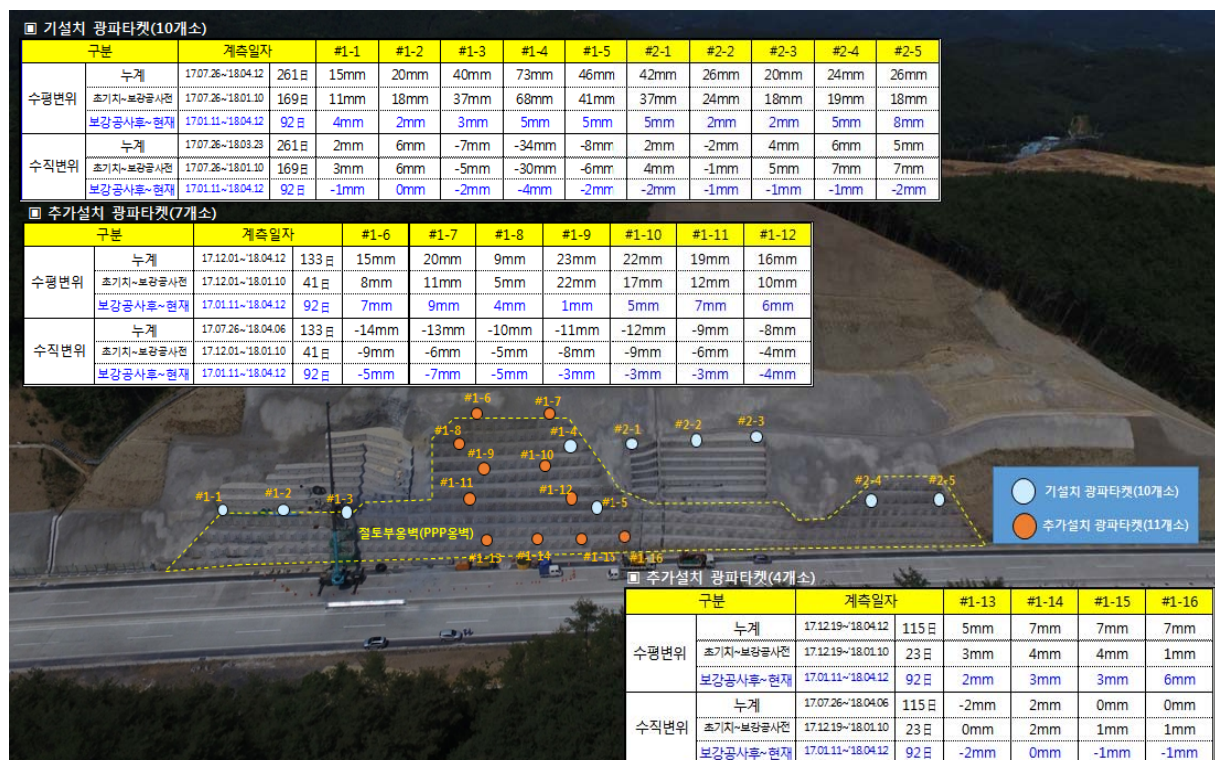
그림 5.4 사면내 광파 타겟 계측 현황(2018년 4월)

전반적으로 변위량 자체는 미소하나 추가보강 공사 후에도 보강이 이루어지지 않은 구간으로 PPP옹벽 상단부 부근에서 변위가 지속성을 갖고 있음을 알 수 있고, 이는 부분적인 보강보다는 전반적으로 활동면 후방에 정착부를 두어 폐합시키는 것이 필요하다는 것을 시사하고 있다.

사면에 발생한 균열 양상은 기존에 발생한 균열 위치보다 우상향 측에서 관찰되었다. 광파 타겟에서 측정된 수평과 수직변위 양상은 PPP옹벽 상단과 추가 보강공사가 시행되지 않은 우측구간에서 주목할 만한 변위량이 감지되었다. 앵커가 받는 축력 상황은 우측구간을 중심으로 단기간 내에 증가양상을 보였다.
