| 안전점검 조치확인 현황 | |
| 공 사 명 | 울릉도 일주도로2 건설공사 |
| 현 장 소 재 지 | 경상북도 울릉군 서면 남양리 |
| 점 검 기 관 | (주)명성엔지니어링 |

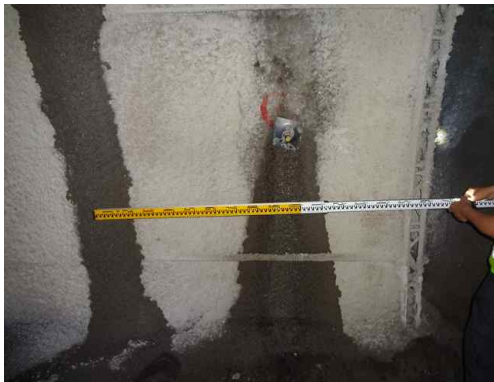
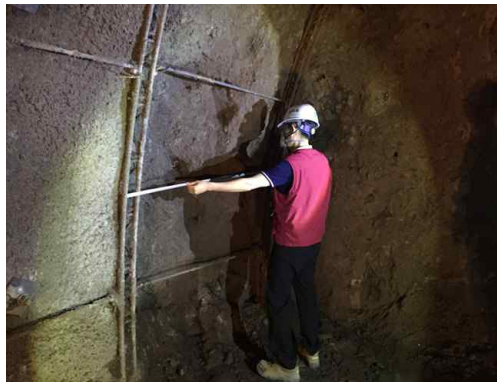
| 점검 항목 | 점검 내용 |
|---|---|
| 터널지보공 | <div data-bbox="411 748 592 786"> <p>■ 검토 의견</p> </div> <div data-bbox="411 813 1414 981"> <p>지보공의 시공은 굴착 작업후 암판정을 통하여 지보패턴별로 시공되고 있으며, 강지보재 간격, 록볼트 수량 및 슛크리트 두께 등은 설계도면과 일치하는 것으로 조사되었으며, 시공 상태도 양호한 것으로 판단된다.</p> </div> <div data-bbox="411 1005 1414 1238"> <p>지보공의 설치는 원지반의 이완이 최소화 될 수 있도록 설계도서에서 제시된 순서에 의거하여 빠른 시간내에 설치하여야 하며, 강섬유 슛크리트 타설시 강섬유의 뭉침현상과 노즐의 막힘현상에 특히 유의하여 시공하여야 한다.</p> </div> <div data-bbox="400 1610 896 1991"> </div> <div data-bbox="924 1610 1423 1991"> </div> |

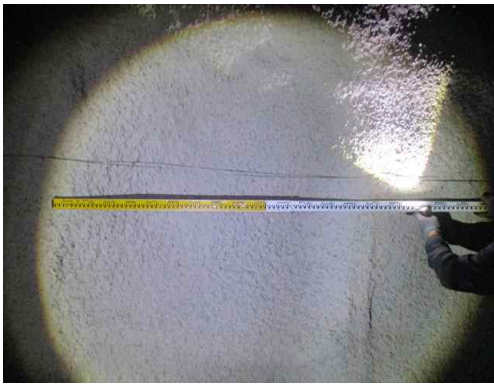
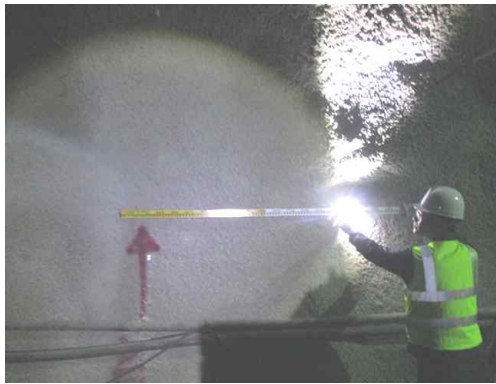
| 점검 항목 | 점검 내용 |
|---|---|
| 지보공 | <div data-bbox="411 824 592 862"> <p>■ 점검 의견</p> </div> <div data-bbox="411 884 1414 981"> <p>지보공(강지보재, 록볼트, 슛크리트 등)은 보조공법으로 휘폴링과 강관 보강 그라우팅이 시공되고 있다.</p> </div> <div data-bbox="411 1003 1414 1160"> <p>지보공의 시공은 굴착 작업후 암판정을 통하여 지보패턴별로 시공되고 있으며, 강지보재 간격, 록볼트 수량 및 슛크리트 두께 등은 설계도면과 일치하는 것으로 조사되었으며, 시공 상태도 양호한 것으로 판단된다.</p> </div> <div data-bbox="399 1608 895 1991"> </div> <div data-bbox="922 1608 1420 1991"> </div> |

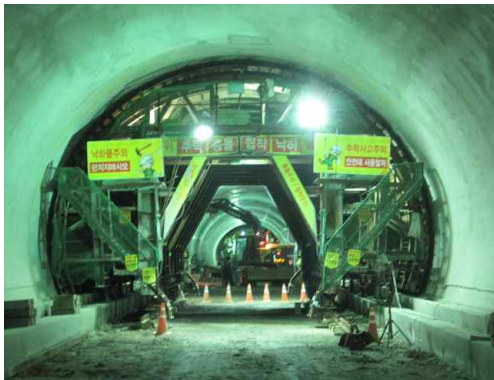
| 점검 항목 | 점검 내용 |
|---|---|
| 라이닝폼 | <div data-bbox="411 824 592 864"> <p>■ 점검 의견</p> </div> <div data-bbox="411 882 1423 1155"> <p>본 현장은 설계도서 및 시공계획에 맞추어 전반적으로 시공이 원만히 진행되고 있었으며, 점검당시 라이닝 콘크리트 타설 실시중으로 라이닝폼이 설치된 상태이다. 점검결과, 각 부재의 위치, 간격 등이 구조계산에 준하여 제작·설치되었고, 전용 고정 장치를 이용하여 견고하게 설치가 이루어진 것으로 조사되었다.</p> </div> <div data-bbox="400 1610 896 1989"> </div> |

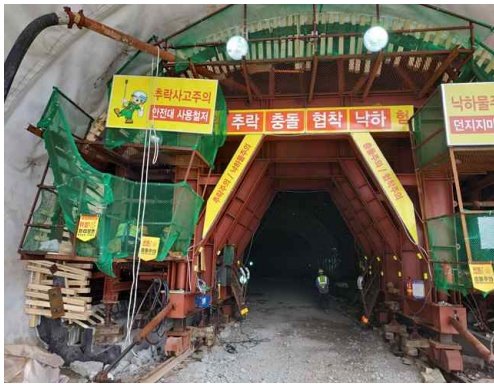
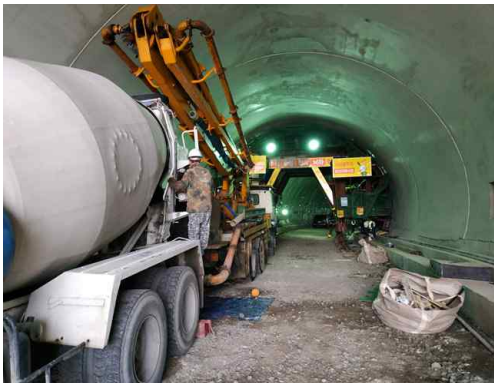
| 점검 항목 | 점검 내용 |
|---|---|
| 라이닝폼 | <p>■ 점검 의견</p> <p>본 현장은 설계도서 및 시공계획에 맞추어 전반적으로 시공이 원만히 진행되고 있었으며, 점검당시 라이닝 콘크리트 타설 실시중으로 라이닝폼이 설치된 상태이다. 점검결과, 각 부재의 위치, 간격 등이 구조계산에 준하여 제작·설치되었고, 전용 고정 장치를 이용하여 견고하게 설치가 이루어진 것으로 조사되었다.</p> <div data-bbox="400 1608 896 1991"> </div> <div data-bbox="927 1608 1423 1991"> </div> |

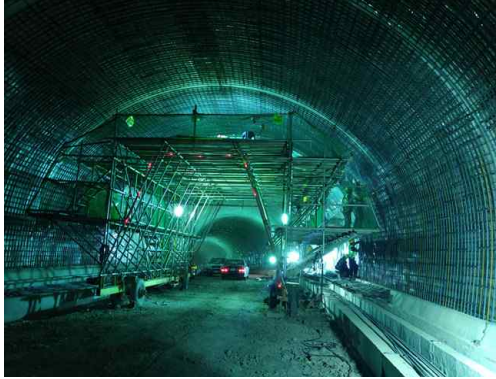
| 점검 항목 | 점검 내용 |
|---|---|
| 작업대차 | <p>■ 점검 의견</p> <p>본 현장은 설계도서 및 시공계획에 맞추어 전반적으로 시공이 원만히 진행되고 있었으며, 점검당시 콘크리트 라이닝 배면의 용수처리와 침투수가 터널내부로 유입되지 않도록 전구간 방수쉬트 시공중으로 작업을 위한 작업대차가 설치된 상태이다.</p> <p>점검결과, 각 부재의 위치, 간격 등이 구조계산에 준하여 제작·설치되었고, 전용 고정 장치를 이용하여 견고하게 설치가 이루어진 것으로 조사되었다.</p> |

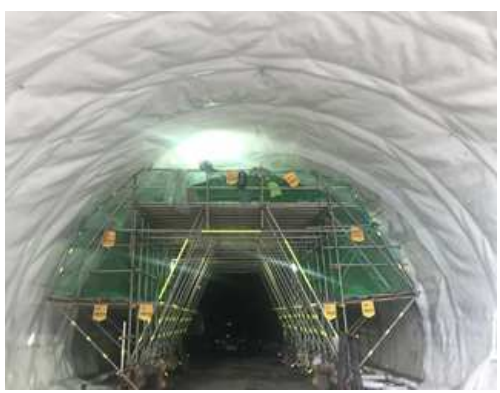
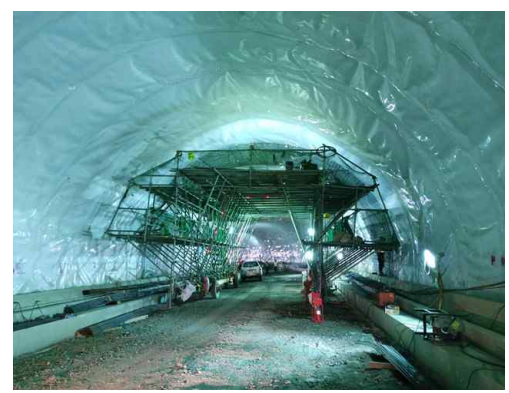
| 점검 항목 | 점검 내용 |
|---|---|
| 작업대차 | <div data-bbox="399 638 598 683"> <p>■ 점검 의견</p> </div> <div data-bbox="399 694 1436 907"> <p>본 현장은 설계도서 및 시공계획에 맞추어 전반적으로 시공이 원만히 진행되고 있었으며, 점검당시 콘크리트 라이닝 배면의 용수처리와 침투수가 터널내부로 유입되지 않도록 전구간 방수쉬트 시공중으로 작업을 위한 작업대차가 설치된 상태이다.</p> </div> <div data-bbox="399 929 1436 1086"> <p>점검결과, 각 부재의 위치, 간격 등이 구조계산에 준하여 제작·설치되었고, 전용 고정 장치를 이용하여 견고하게 설치가 이루어진 것으로 조사되었다.</p> </div> <div data-bbox="399 1108 1436 1321"> <p>설치 및 해체시 작업전 해당공정에 대한 계획수립 후 작업지휘자의 지시에 의해 작업을 실시하여야 하며, 작업장에는 경계테이프 등을 설치하여 작업자 이외의 자가 임의로 출입하지 않도록 감시원을 배치하여 통제하여야 한다.</p> </div> <div data-bbox="399 1590 901 1982"> </div> <div data-bbox="917 1590 1428 1982"> </div> |
