| 안전점검 조치확인 현황 | |
| 공 사 명 | 울릉도 일주도로2 건설공사 |
| 현 장 소 재 지 | 경상북도 울릉군 북면 천부리 |
| 점 검 기 관 | (주)명성엔지니어링 |

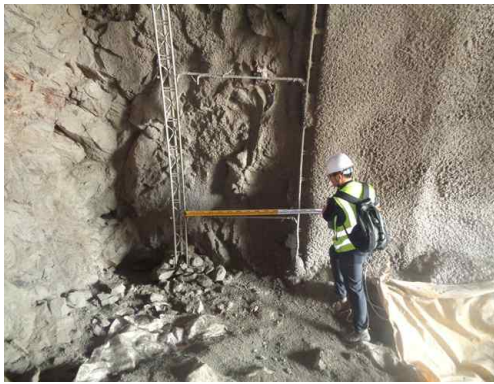
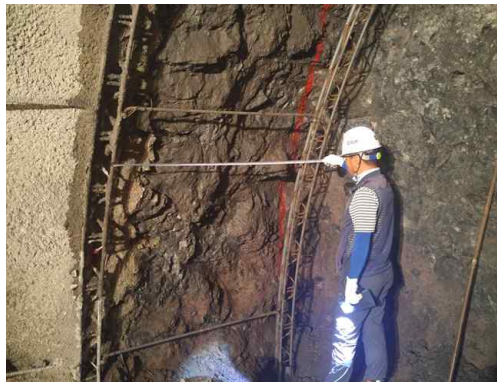
| 점검 항목 | 점검 내용 |
|---|---|
| 터널지보공 | <div data-bbox="411 748 592 786"> <p>■ 검토 의견</p> </div> <div data-bbox="411 813 1414 981"> <p>지보공의 시공은 굴착 작업후 암판정을 통하여 지보패턴별로 시공되고 있으며, 강지보재 간격, 록볼트 수량 및 슛크리트 두께 등은 설계도면과 일치하는 것으로 조사되었으며, 시공 상태도 양호한 것으로 판단된다.</p> </div> <div data-bbox="411 1005 1414 1238"> <p>지보공의 설치는 원지반의 이완이 최소화 될 수 있도록 설계도서에 제시된 순서에 의거하여 빠른 시간내에 설치하여야 하며, 강섬유 슛크리트 타설시 강섬유의 뭉침현상과 노즐의 막힘현상에 특히 유의하여 시공하여야 한다.</p> </div> <div data-bbox="400 1610 896 1993"> </div> <div data-bbox="924 1610 1423 1993"> </div> |

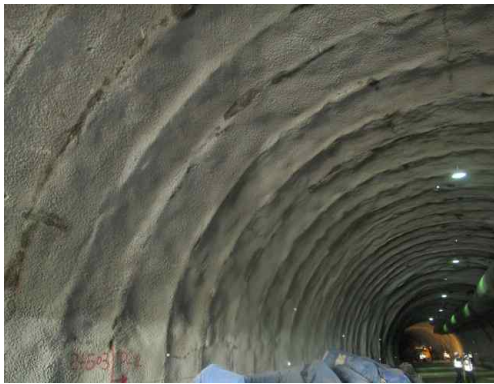
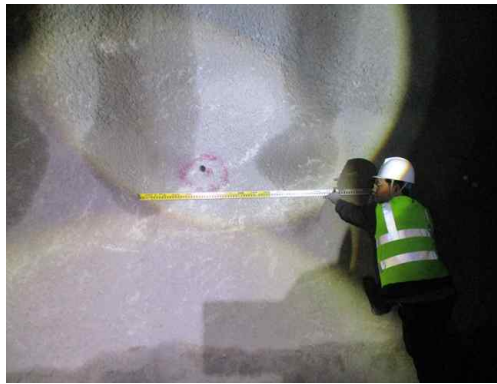
| 점검 항목 | 점검 내용 |
|---|---|
| 지보공 | <div data-bbox="411 824 593 864"> <p>■ 점검 의견</p> </div> <div data-bbox="411 882 1414 981"> <p>지보공(강지보재, 록볼트, 슛크리트 등)은 보조공법으로 휘폴링과 강관 보강 그라우팅이 시공되고 있다.</p> </div> <div data-bbox="411 999 1414 1160"> <p>지보공의 시공은 굴착 작업후 암판정을 통하여 지보패턴별로 시공되고 있으며, 강지보재 간격, 록볼트 수량 및 슛크리트 두께 등은 설계도면과 일치하는 것으로 조사되었으며, 시공 상태도 양호한 것으로 판단된다.</p> </div> <div data-bbox="400 1608 896 1991"> </div> <div data-bbox="924 1608 1423 1991"> </div> |

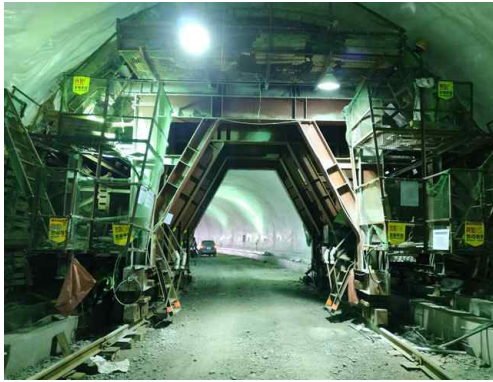
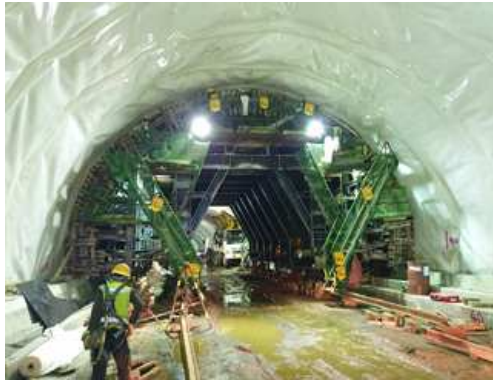
| 점검 항목 | 점검 내용 |
|---|---|
| 라이닝폼 | <p>■ 점검 의견</p> <p>본 현장은 설계도서 및 시공계획에 맞추어 전반적으로 시공이 원만히 진행되고 있었으며, 점검당시 라이닝 콘크리트 타설 실시중으로 라이닝폼이 설치된 상태이다. 점검결과, 각 부재의 위치, 간격 등이 구조계산에 준하여 제작·설치되었고, 전용 고정 장치를 이용하여 견고하게 설치가 이루어진 것으로 조사되었다.</p> <div style="display: flex; justify-content: space-around; align-items: flex-end;"> </div> |

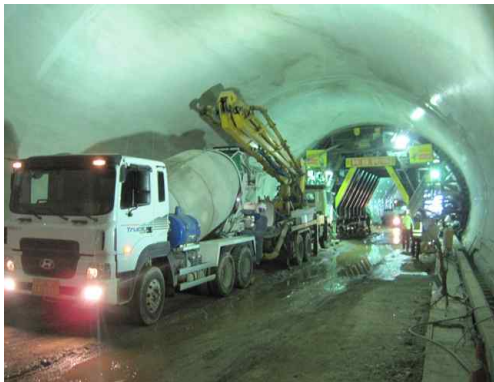
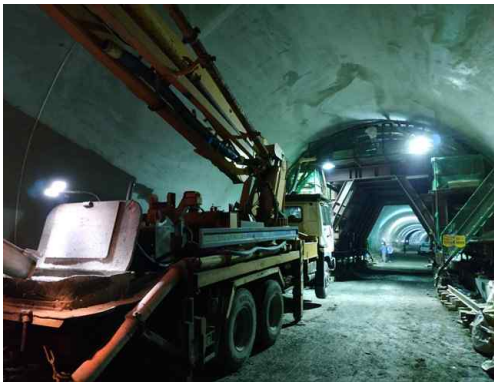
| 점검 항목 | 점검 내용 |
|---|---|
| 라이닝폼 | <p>■ 점검 의견</p> <p>본 현장은 설계도서 및 시공계획에 맞추어 전반적으로 시공이 원만히 진행되고 있었으며, 점검당시 라이닝 콘크리트 타설 실시중으로 라이닝폼이 설치된 상태이다. 점검결과, 각 부재의 위치, 간격 등이 구조계산에 준하여 제작·설치되었고, 전용 고정 장치를 이용하여 견고하게 설치가 이루어진 것으로 조사되었다.</p> <div data-bbox="400 1608 896 1989"> </div> <div data-bbox="927 1608 1423 1989"> </div> |

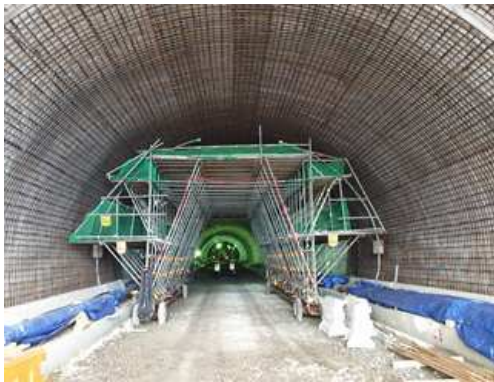
| 점검 항목 | 점검 내용 |
|---|---|
| 작업대차 | <div data-bbox="411 770 592 806"> <p>■ 점검 의견</p> </div> <div data-bbox="411 826 1426 1039"> <p>본 현장은 설계도서 및 시공계획에 맞추어 전반적으로 시공이 원만히 진행되고 있었으며, 점검당시 콘크리트 라이닝 배면의 용수처리와 침투수가 터널내부로 유입되지 않도록 전구간 방수쉬트 시공중으로 작업을 위한 작업대차가 설치된 상태이다.</p> </div> <div data-bbox="411 1061 1426 1216"> <p>점검결과, 각 부재의 위치, 간격 등이 구조계산에 준하여 제작·설치되었고, 전용 고정 장치를 이용하여 견고하게 설치가 이루어진 것으로 조사되었다.</p> </div> <div data-bbox="400 1610 896 1991"> </div> |

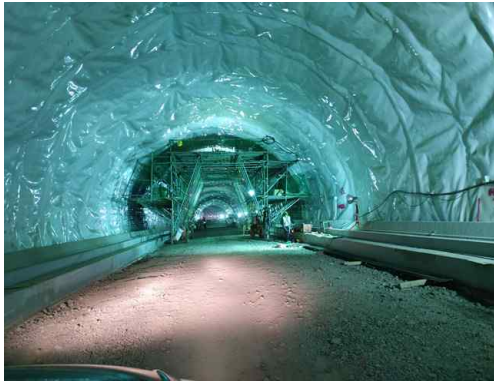
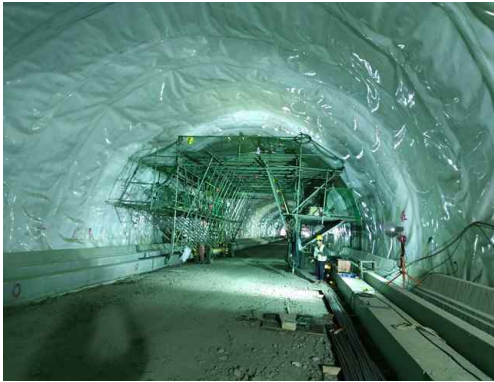
| 점검 항목 | 점검 내용 |
|---|---|
| 작업대차 | <div data-bbox="411 645 592 678"> <p>■ 점검 의견</p> </div> <div data-bbox="411 701 1428 913"> <p>본 현장은 설계도서 및 시공계획에 맞추어 전반적으로 시공이 원만히 진행되고 있었으며, 점검당시 콘크리트 라이닝 배면의 용수처리와 침투수가 터널내부로 유입되지 않도록 전구간 방수쉬트 시공중으로 작업을 위한 작업대차가 설치된 상태이다.</p> </div> <div data-bbox="411 936 1428 1093"> <p>점검결과, 각 부재의 위치, 간격 등이 구조계산에 준하여 제작·설치되었고, 전용 고정 장치를 이용하여 견고하게 설치가 이루어진 것으로 조사되었다.</p> </div> <div data-bbox="411 1115 1428 1328"> <p>설치 및 해체시 작업전 해당공정에 대한 계획수립 후 작업지휘자의 지시에 의해 작업을 실시하여야 하며, 작업장에는 경계테이프 등을 설치하여 작업자 이외의 자가 임의로 출입하지 않도록 감시원을 배치하여 통제하여야 한다.</p> </div> <div data-bbox="400 1599 896 1980"> </div> <div data-bbox="927 1599 1423 1980"> </div> |
