## Ⅱ. 시설물편

# 1. 서면1터널

## 1.1 터널 현황

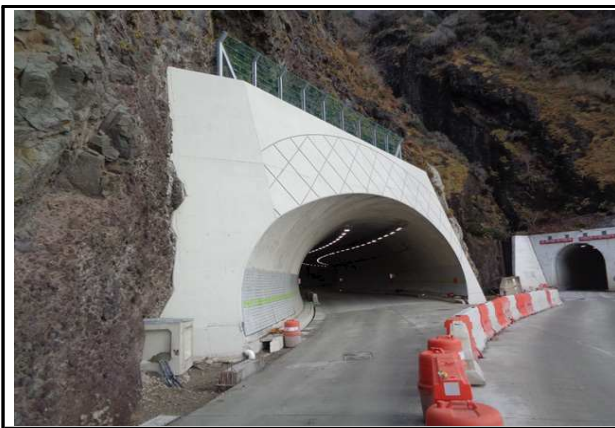
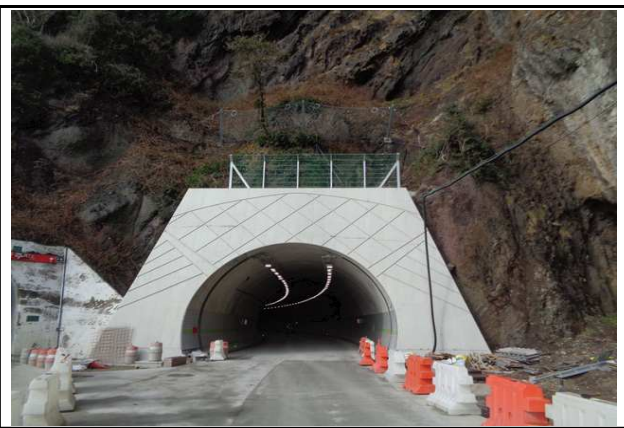
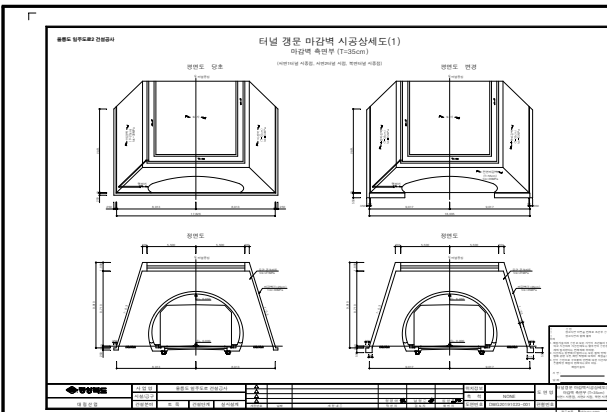
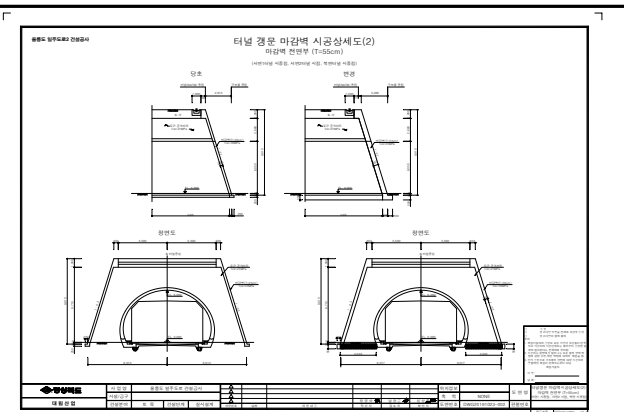
갯문 일반도

갱문의 외관조사 결과, 콘크리트 구조물에서 발생하기 쉬운 균열, 파손, 재료분리 등의 손상이 발생되지 않은 비교적 양호한 상태로 확인되었다. 따라서 차후 손상의 발생 여부에 대한 지속적인 주의관찰이 요구된다.

터널부사면의 외관조사 결과, 표층유실, 낙석 등의 손상이 없는 양호한 상태로 조사되었고, 갯문상단에 낙석방지울타리가 설치된 것이 확인되었다. 사면에서 일부 이완암 형태가 확인되었고, 차후 손상의 발생 여부에 대한 지속적인 주의관찰이 요망된다.

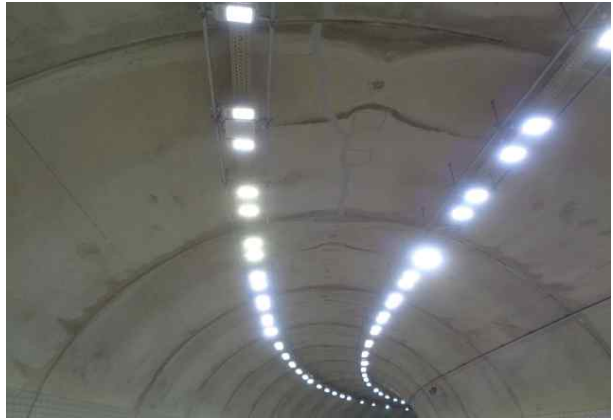
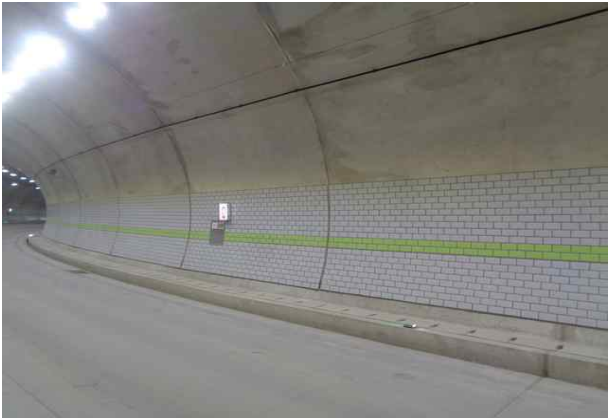
외관조사 결과 전반적으로 양호한 상태로 확인되었으며, 공사중 발생한 천단부 라이닝 콘크리트 균열 손상은 전구간 보수가 된 상태이며, 보수 상태는 양호한 것으로 확인되었다. 측벽부 타일은 손상이 없는 양호한 상태로 조사되었다.

| 천단부 라이닝 전경 | 측벽부 타일 전경 |

라이닝 및 벽체 타일에 공용년수 증가로 인해 발생할 수 있는 콘크리트 열화, 타일부착력 저하 등의 손상은 지속적인 점검을 통하여 손상의 발생 여부 확인 등의 조치가 요구된다.

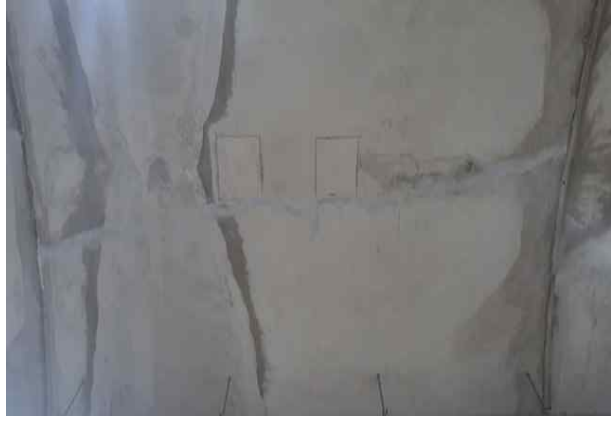
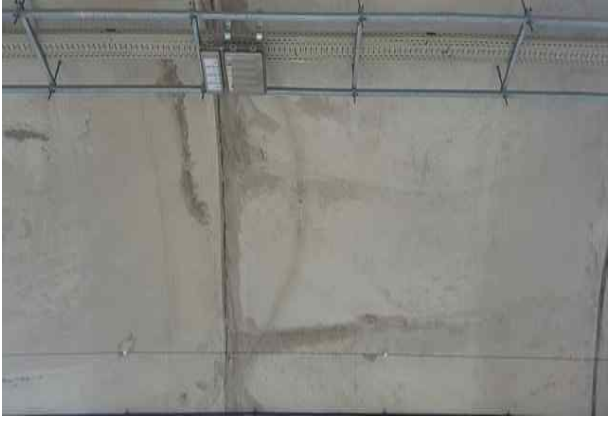
| 균열 보수 전경 | 균열 보수 전경 |

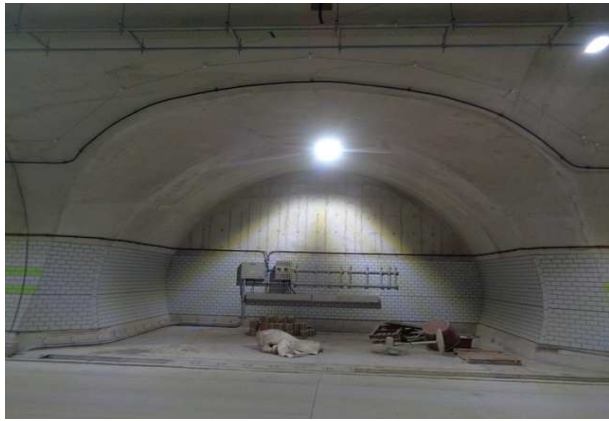
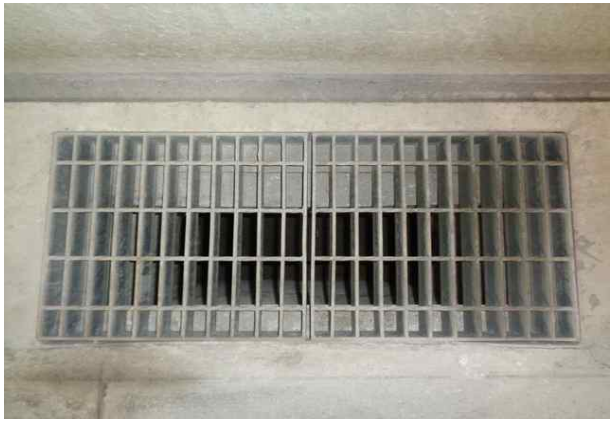
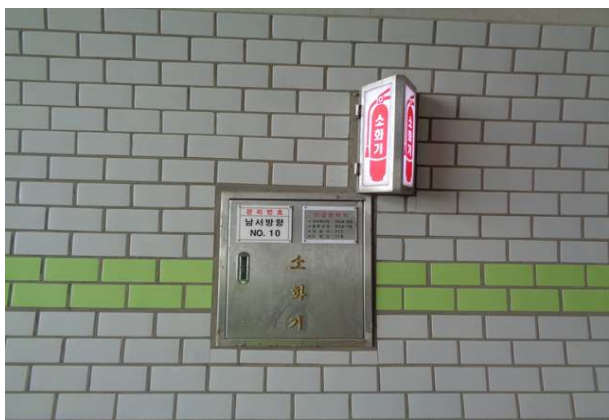
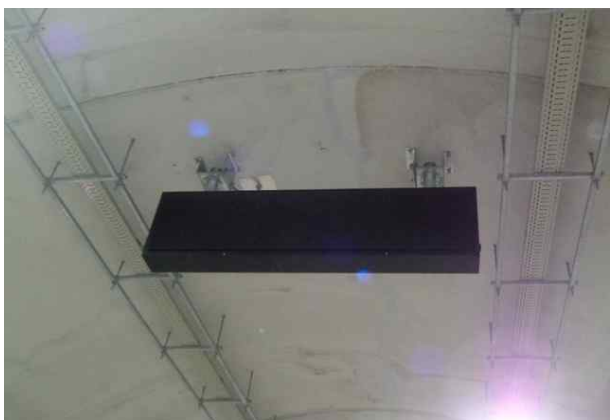
본 시설물내 방향전환소, 전기시설, 신호기, 소화기함, 배수시설 등이 시공되어있으며, 외관조사 결과 파손, 균열, 망상균열 등이 발생하지 않은 양호한 상태로 확인되었다.

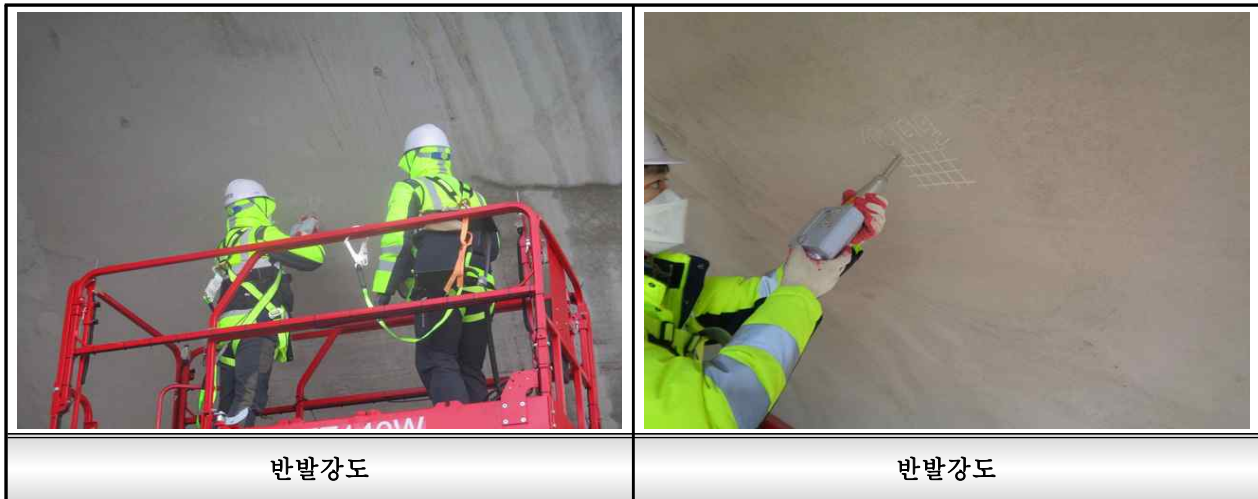
- 비파괴시험 대상 부재별 압축강도시험 결과, 측정값은 설계값과 유사하거나 상회하는 것으로 나타나 콘크리트 강도저하에 따른 문제점은 없으며, 반발경도법에 의한 강도가 양호함으로 내구성을 충분히 확보하고 있는 것으로 판단된다.

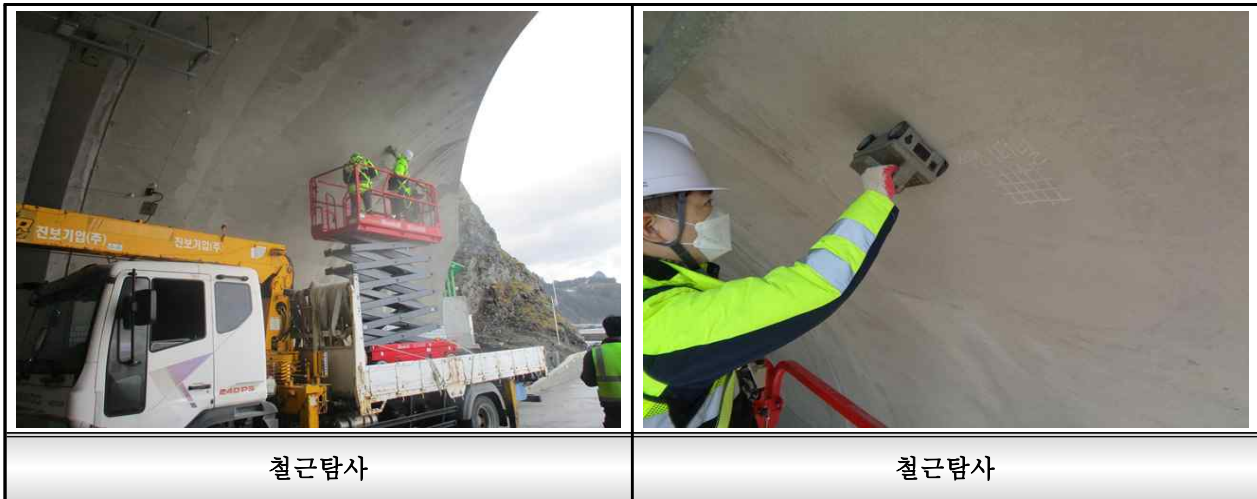
- 라이닝 콘크리트 배근간격은 설계도와 거의 일치하는 것으로 조사되었으며, 피복두께는 다소의 편차는 있으나 시방기준 이상의 최소피복을 확보하고 있는 것으로 확인되었다.

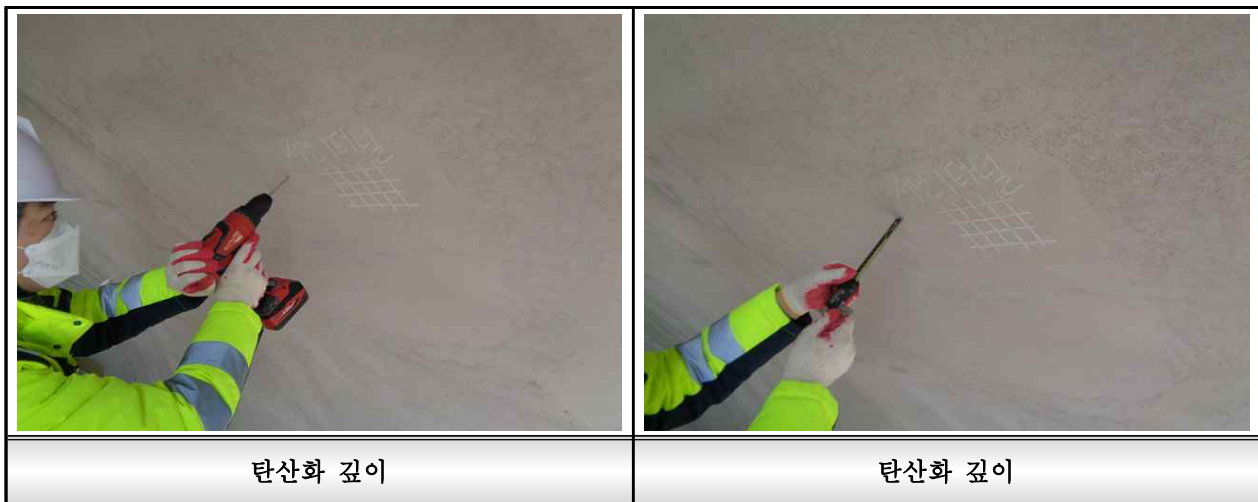
- 상부구조와 하부구조에 대한 탄산화 진행 깊이 측정결과 탄산화의 진행은 미미한 상태로서 탄산화 진행에 따른 철근의 부식 우려는 없는 것으로 판단된다.
