### 3. 북면터널

## 1.1 터널 현황

## 1.4 기 안전점검 결과

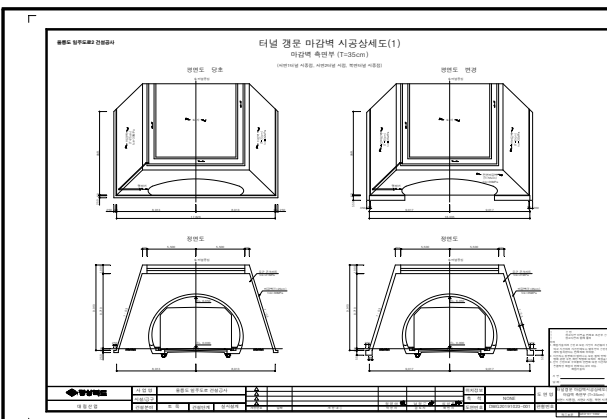
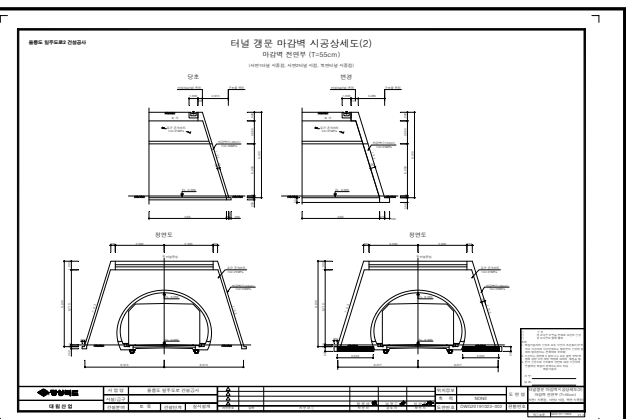
갱문 일반도

갱문의 외관조사 결과, 콘크리트 구조물에서 발생하기 쉬운 균열, 파손, 재료분리 등의 손상이 발생되지 않은 비교적 양호한 상태로 확인되었다. 따라서 차후 손상의 발생 여부에 대한 지속적인 주의관찰이 요구된다.

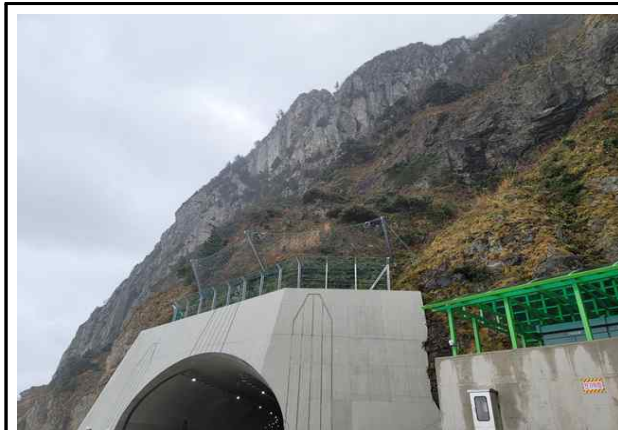
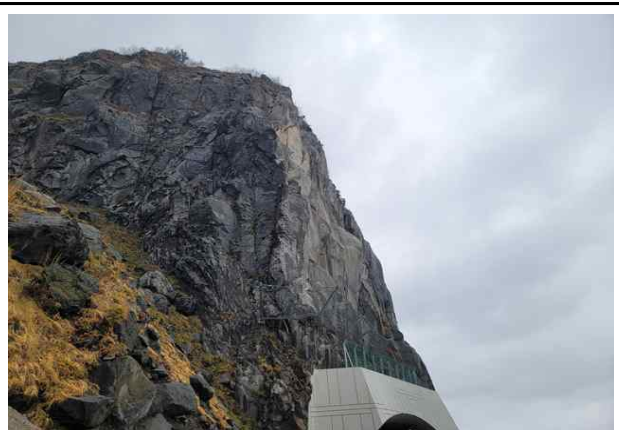
터널부사면의 외관조사 결과, 표층유실, 낙석 등의 손상이 없는 양호한 상태로 조사되었고, 갯문상단에 낙석방지울타리가 설치된 것이 확인되었다. 사면에서 일부 이완암 형태가 확인되었고, 차후 손상의 발생 여부에 대한 지속적인 주의관찰이 요망된다.

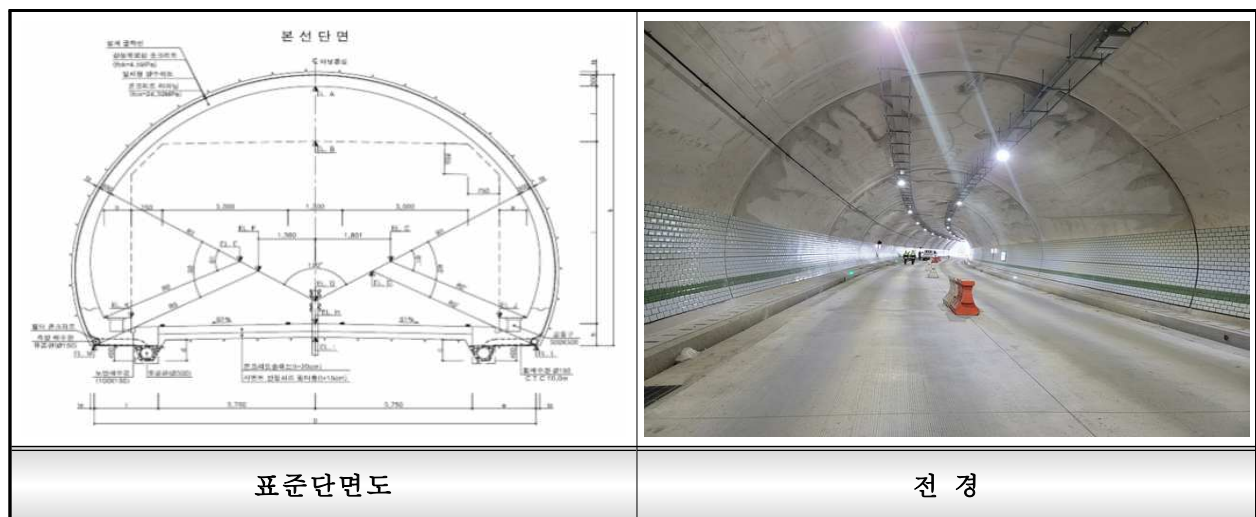
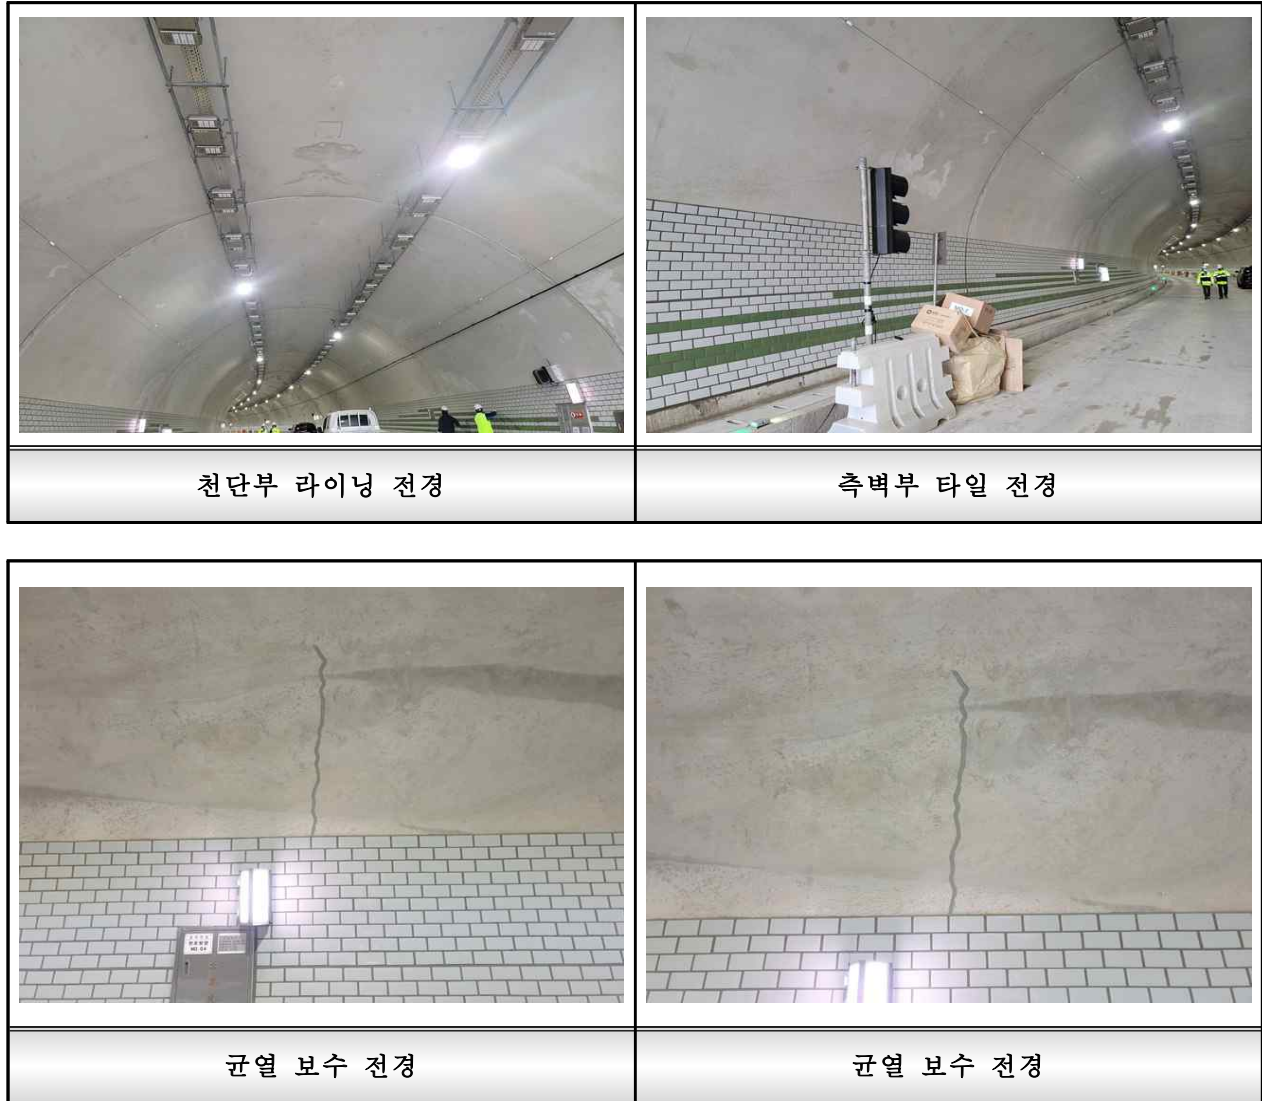
외관조사 결과 전반적으로 양호한 상태로 확인되었으며, 공사중 발생한 천단부 라이닝 콘크리트 균열 손상은 전구간 보수가 된 상태이며, 보수 상태는 양호한 것으로 확인되었다. 측벽부 타일은 손상이 없는 양호한 상태로 조사되었다.

라이닝 및 벽체 타일에 공용년수 증가로 인해 발생할 수 있는 콘크리트 열화, 타일부착력 저하 등의 손상은 지속적인 점검을 통하여 손상의 발생 여부 확인 등의 조치가 요구된다.

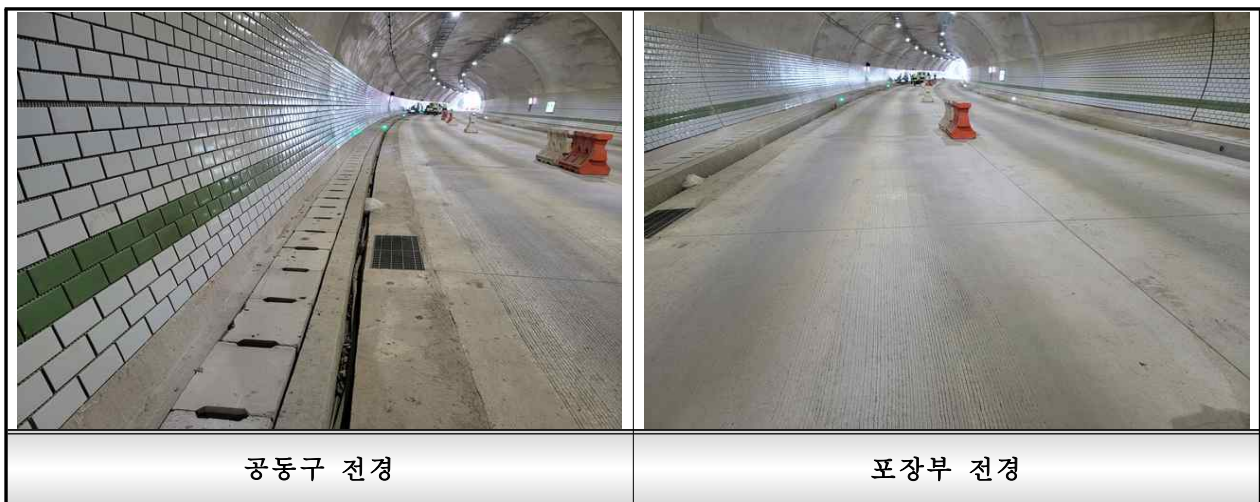
외관조사 결과 손상이 없는 양호한 상태로 확인되었다. 바닥부는 공용중 발생할 수 있는 덮개파손, 공동구 파손, 포장부 열화 등의 손상은 주기적인 점검을 통한 손상 발생 여부 확인이 필요하다.

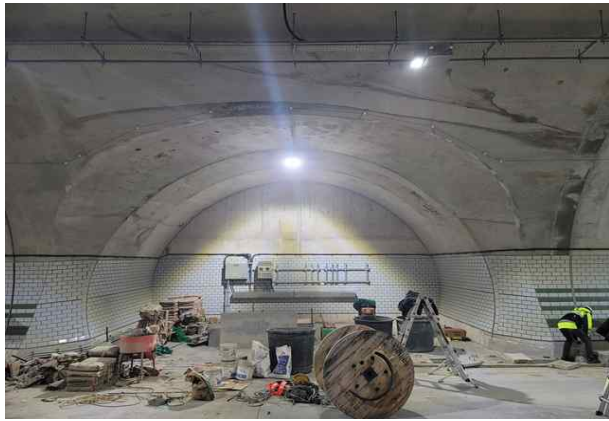
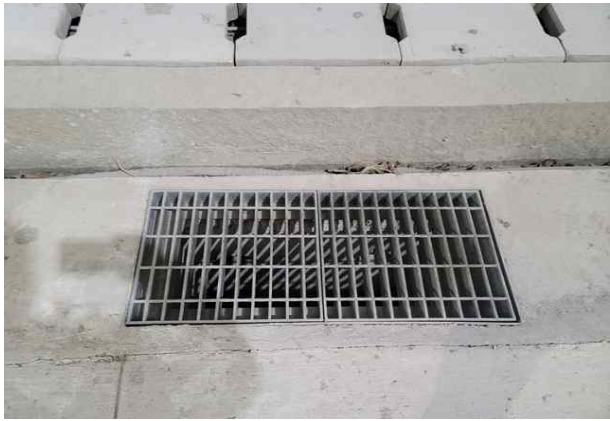
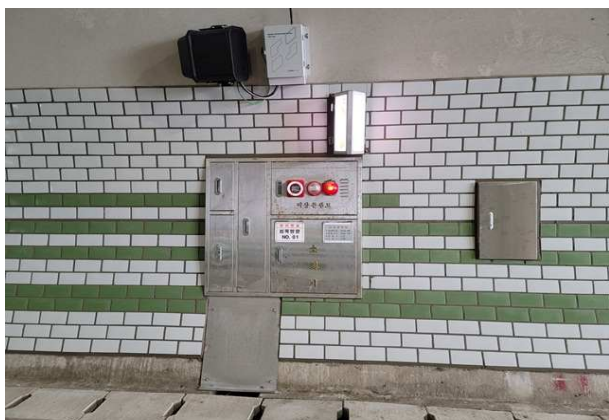
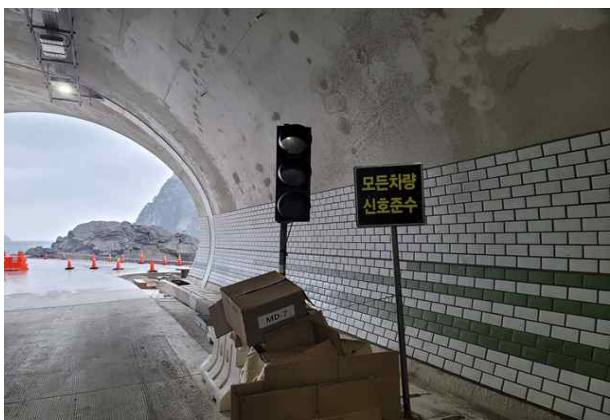
본 시설물내 방향전환소, 전기시설, 신호기, 소화기함, 배수시설 등이 시공되어있으며, 외관조사 결과 파손, 균열, 망상균열 등이 발생하지 않은 양호한 상태로 확인되었다.

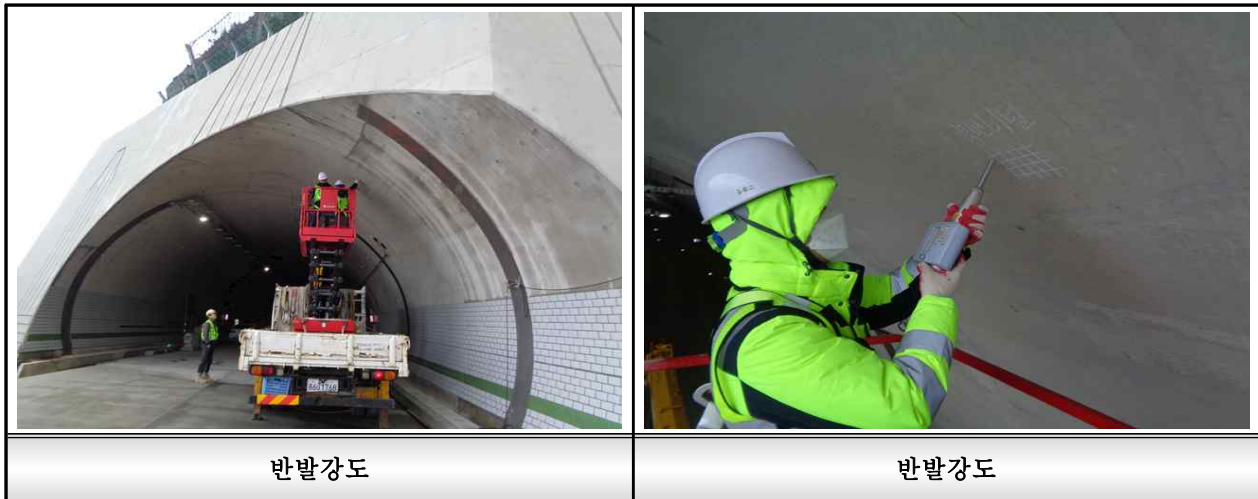
- 비파괴시험 대상 부재별 압축강도시험 결과, 측정값은 설계값과 유사하거나 상회하는 것으로 나타나 콘크리트 강도저하에 따른 문제점은 없으며, 반발경도법에 의한 강도가 양호함으로 내구성을 충분히 확보하고 있는 것으로 판단된다.

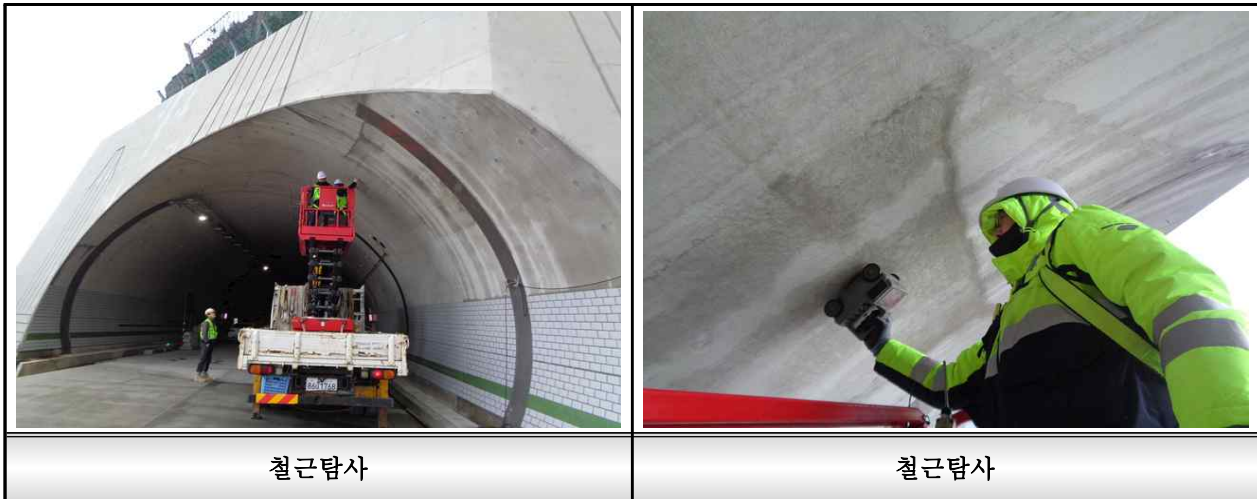
- 라이닝 콘크리트 배근간격은 설계도와 거의 일치하는 것으로 조사되었으며, 피복두께는 다소의 편차는 있으나 시방기준 이상의 최소피복을 확보하고 있는 것으로 확인되었다.

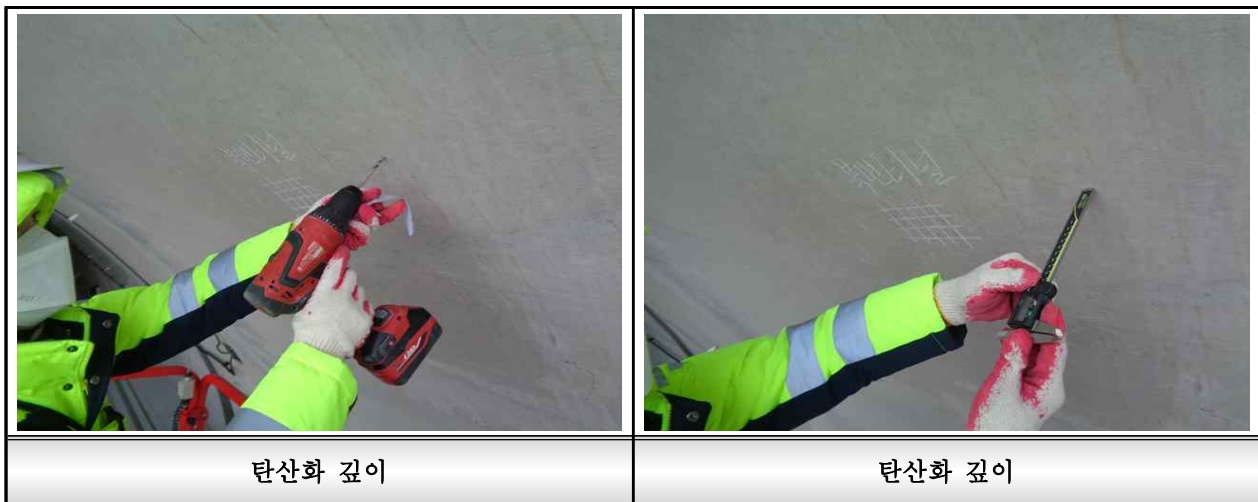
- 상부구조와 하부구조에 대한 탄산화 진행 깊이 측정결과 탄산화의 진행은 미미한 상태로서 탄산화 진행에 따른 철근의 부식 우려는 없는 것으로 판단된다.
