## 4. 6지구 2구간 옹벽

## 1.1 옹벽 현황

| 시설물명 | 6지구 2구간 옹벽 | | 시설물 구분 | 2중 옹벽 | | |

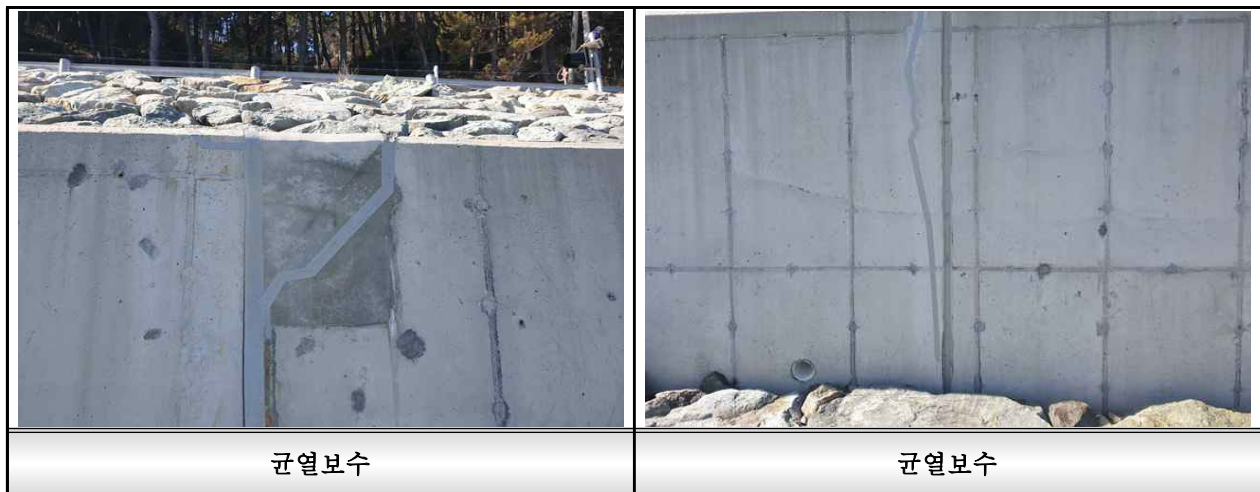
외관조사 결과, 시설물 안전에 중대한 결함 발생은 없는 것으로 조사되었다. 현장타설 일부 구간에 균열이 조사되었으나, 즉각보수를 실시하였다.

해양에 접한 콘크리트 옹벽의 특성상 공용중 발생 할 수 있는 콘크리트 파손, 철근부식 등의 손상은 지속적인 점검을 통해 손상 발생 여부의 확인에 대한 세심한 주의관찰이 필요한 것으로 사료된다.

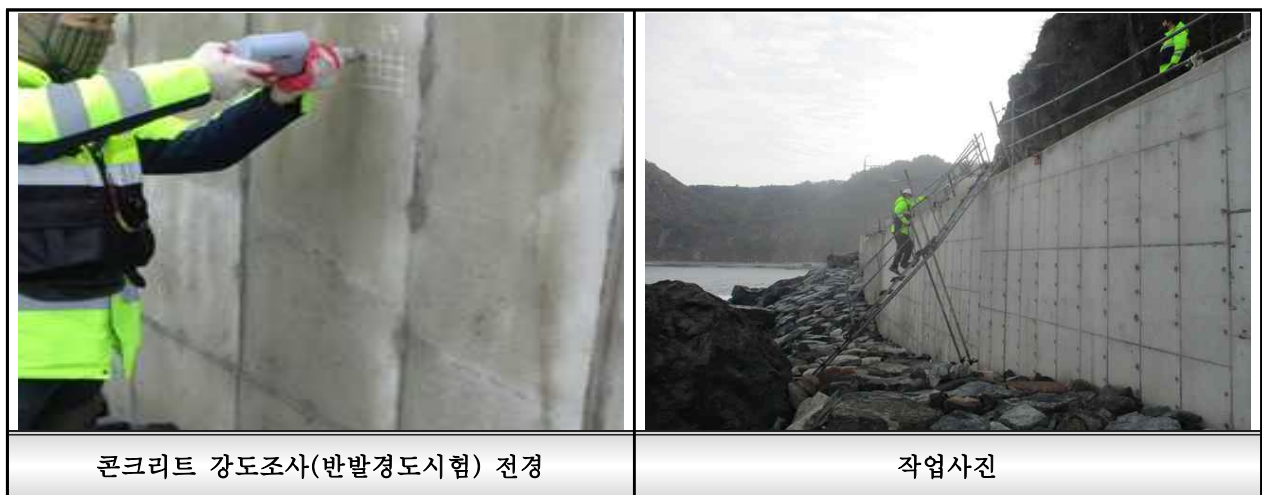
콘크리트옹벽의 반발경도시험은 전면부에서 12개소를 실시하였다.

반발경도시험결과, 전 구간에서 측정값이 설계기준강도 (35.0MPa)를 상회하는 것으로 분석되었다.

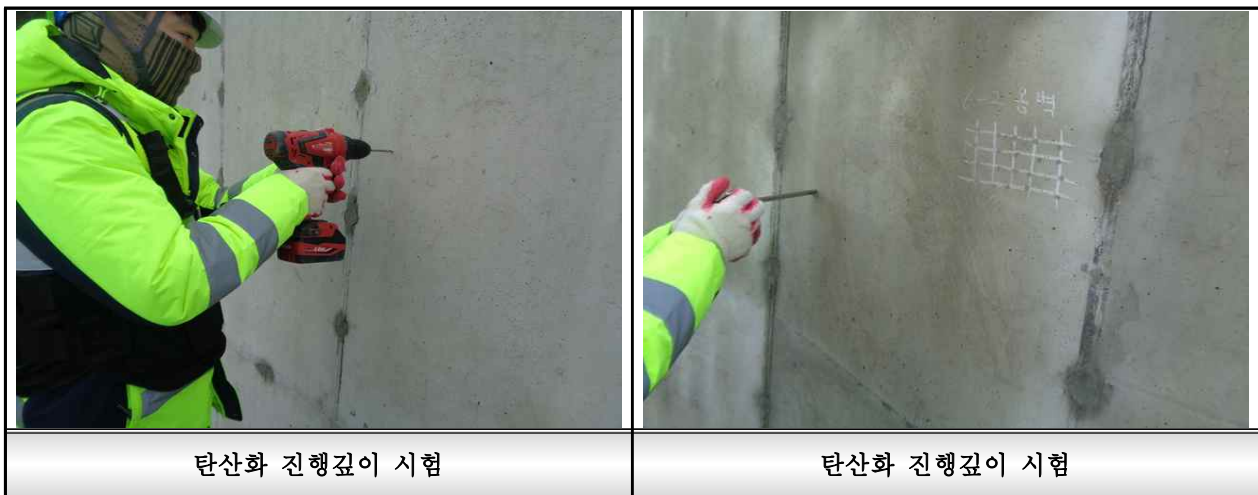
탄산화 진행깊이의 측정결과, 전구간 탄산화 잔여깊이가 30mm이상으로 나타나 탄산화에 의한 철근의 부식발생 가능성은 없는 것으로 검토되었다.

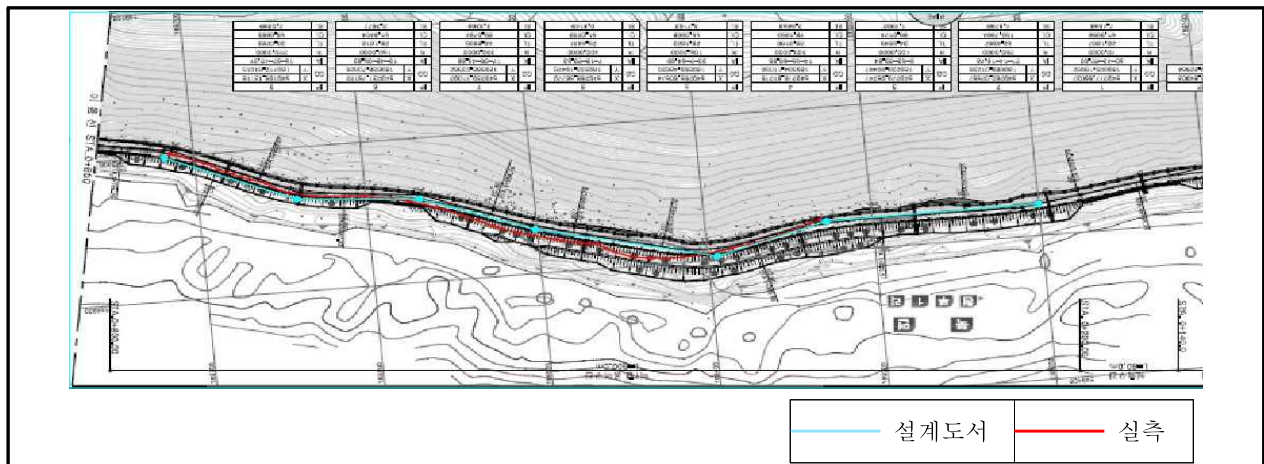
【그림 2.4-1】 선형측량 결과

콘크리트 옹벽에 대해 설계도서와 비교하여 검토한 결과, 침하 및 전도, 활동이 발생하지 않은 상태로 판단된다.
