| 안전점검 조치확인 현황 | |
| 공 사 명 | 울릉도 일주도로2 건설공사 |
| 대 상 공 종 | 초기안전점검 |
| 점 검 항 목 | 서면1터널 초기안전점검 |

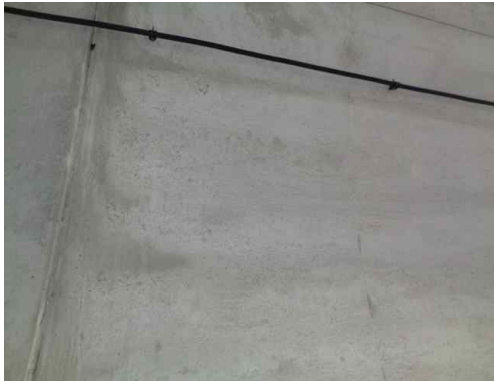
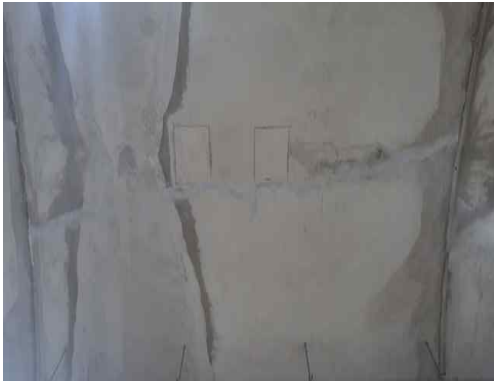
| 안전점검 조치확인 현황 | |
|---|---|
| 지 적 사 항 | <p>라이닝 균열이 조사됨</p> <p>0.3mm 미만 균열(길이/개소) : 4.0/1 - 표면보수</p> <p>0.3mm 이상 균열(길이/개소) : 20.0/6 - 주입보수</p> <p>별첨 : 외관조사망도(손상위치)</p> |

| 점검 항목 | 점검 내용 | |
|---|---|---|
| | S23 균열 | 보수 |

| 점검 항목 | 점검 내용 | |
|---|---|---|
| 서면1터널 | <p>■ 점검 의견</p> <p>현장조사시, 라이닝 콘크리트 균열이 일부 조사되었고, 보수를 요한다.</p> <p>그 외 각 부재는 설계도서 및 시공계획에 맞추어 전반적으로 시공이 원만히 진행되고 있는 것으로 조사되었다.</p> <p>현장조사 이후, 즉각 보수조치를 실시하였고, 보수부는 양호한 것으로 확인되었다.</p> | |

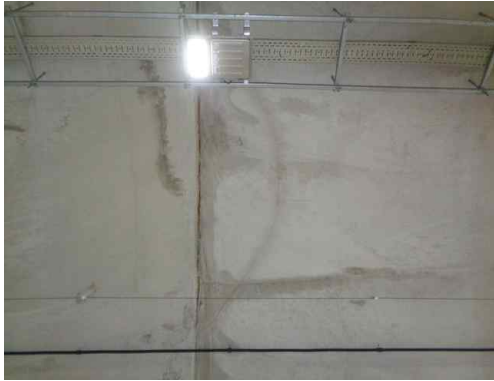
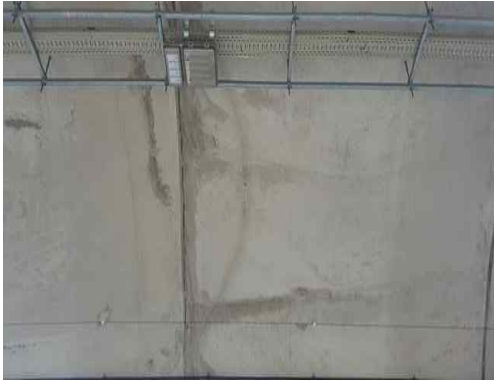
| 점검 항목 | 점검 내용 | |
|---|---|---|
| | S54 균열 | 보수 |

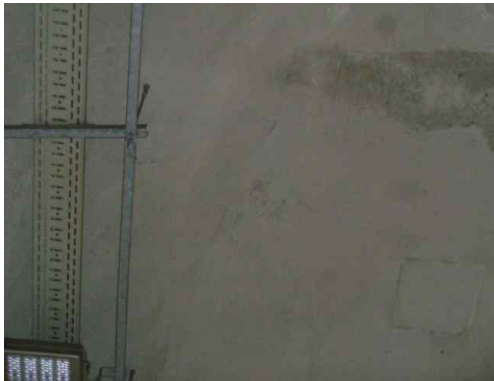
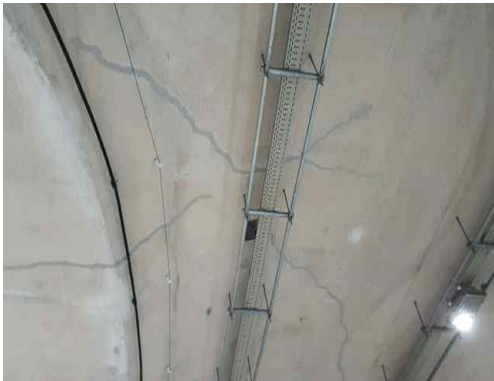
| 안전점검 조치확인 현황 | |
|---|---|
| 지 적 사 항 | <p>라이닝 균열이 조사됨</p> <p>0.3mm 이상 균열(길이/개소) : 44.0/9 - 주입보수</p> <p>별첨 : 외관조사망도(손상위치)</p> |

| 점검 항목 | 점검 내용 | |
|---|---|---|
| | S18 균열 | 보수 |

| 점검 항목 | 점검 내용 | |
|---|---|---|
| 서면2터널 | <p>▣ 점검 의견</p> <p>현장조사시, 라이닝 콘크리트 균열이 일부 조사되었고, 보수를 요한다.</p> <p>그 외 각 부재는 설계도서 및 시공계획에 맞추어 전반적으로 시공이 원만히 진행되고 있는 것으로 조사되었다.</p> <p>현장조사 이후, 즉각 보수조치를 실시하였고, 보수부는 양호한 것으로 확인되었다.</p> | |

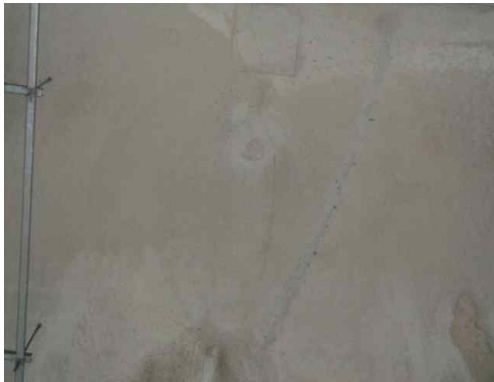
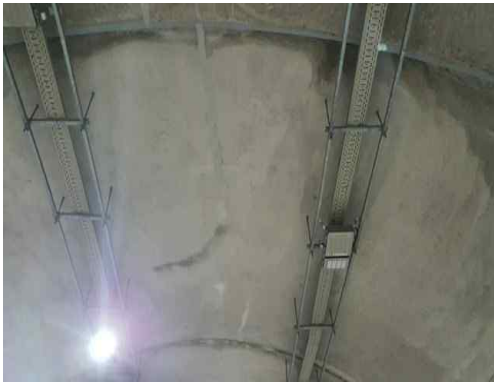
| 점검 항목 | 점검 내용 | |
|---|---|---|
| | S55 균열 | 보수 |

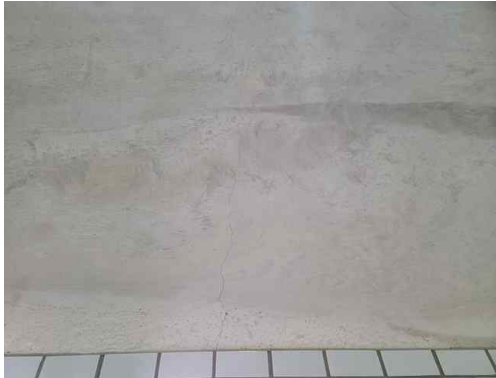
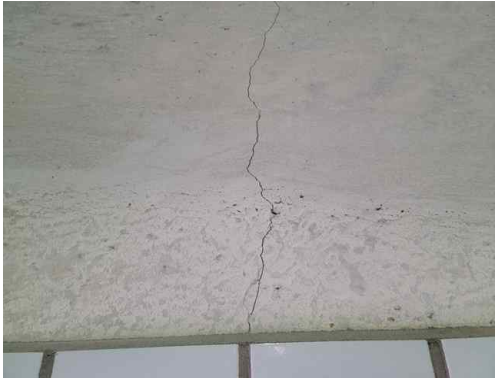
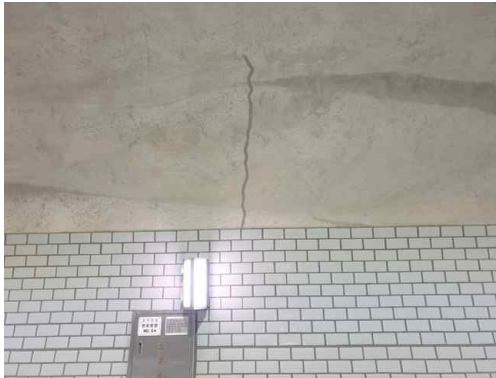
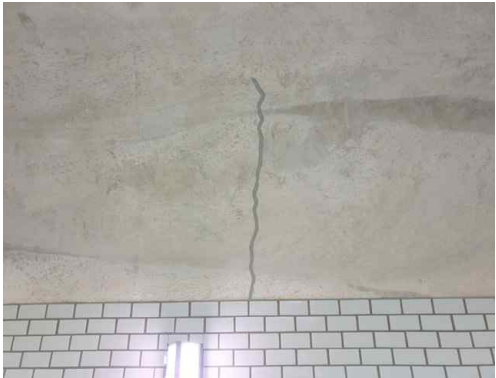
| 안전점검 조치확인 현황 | |
|---|---|
| 지 적 사 항 | <p>라이닝 균열이 조사됨</p> <p>0.3mm 이상 균열(길이/개소) : 2.0/1 - 주입보수</p> <p>별첨 : 외관조사망도(손상위치)</p> |

| 점검 항목 | 점검 내용 | |
|---|---|---|
| | S38 균열 - 보수 | |

| 점검 항목 | 점검 내용 | |
|---|---|---|
| | <p>■ 점검 의견</p> <p>현장조사시, 라이닝 콘크리트 균열이 일부 조사되었고, 보수를 요한다.</p> <p>그 외 각 부재는 설계도서 및 시공계획에 맞추어 전반적으로 시공이 원만히 진행되고 있는 것으로 조사되었다.</p> <p>현장조사 이후, 즉각 보수조치를 실시하였고, 보수부는 양호한 것으로 확인되었다.</p> | |

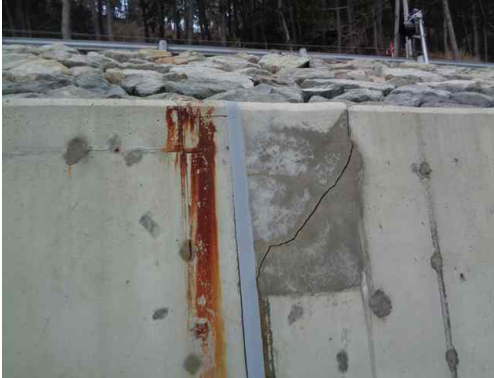
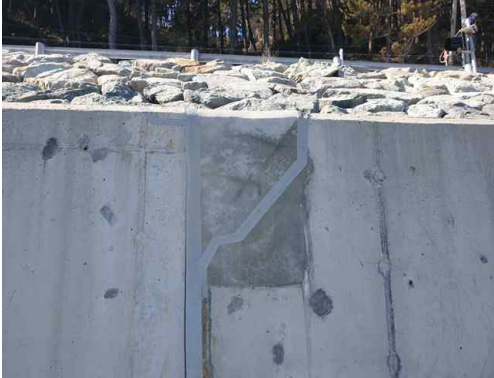
| 안전점검 조치확인 현황 | |
|---|---|
| 지 적 사 항 | 콘크리트 균열이 조사됨<br>0.3mm 이상 균열(길이/개소) : 3.0/2 - 주입보수<br>별첨 : 외관조사망도(손상위치) |

| 점검 항목 | 점검 내용 | |
|---|---|---|
| | sta.0+270 - 보수 | sta.0+290 - 보수 |

| 점검 항목 | 점검 내용 | |
|---|---|---|
| | <p>▣ 점검 의견</p> <p>현장조사시, 콘크리트 균열이 일부 조사되었고, 보수를 요한다.</p> <p>그 외 각 부재는 설계도서 및 시공계획에 맞추어 전반적으로 시공이 원만히 진행되고 있는 것으로 조사되었다.</p> <p>현장조사 이후, 즉각 보수조치를 실시하였고, 보수부는 양호한 것으로 확인되었다.</p> | |
