## Ⅱ. 부록편

울릉도 일주도로2 건설공사

서면1터널 외관조사망도

(주)명성엔지니어링

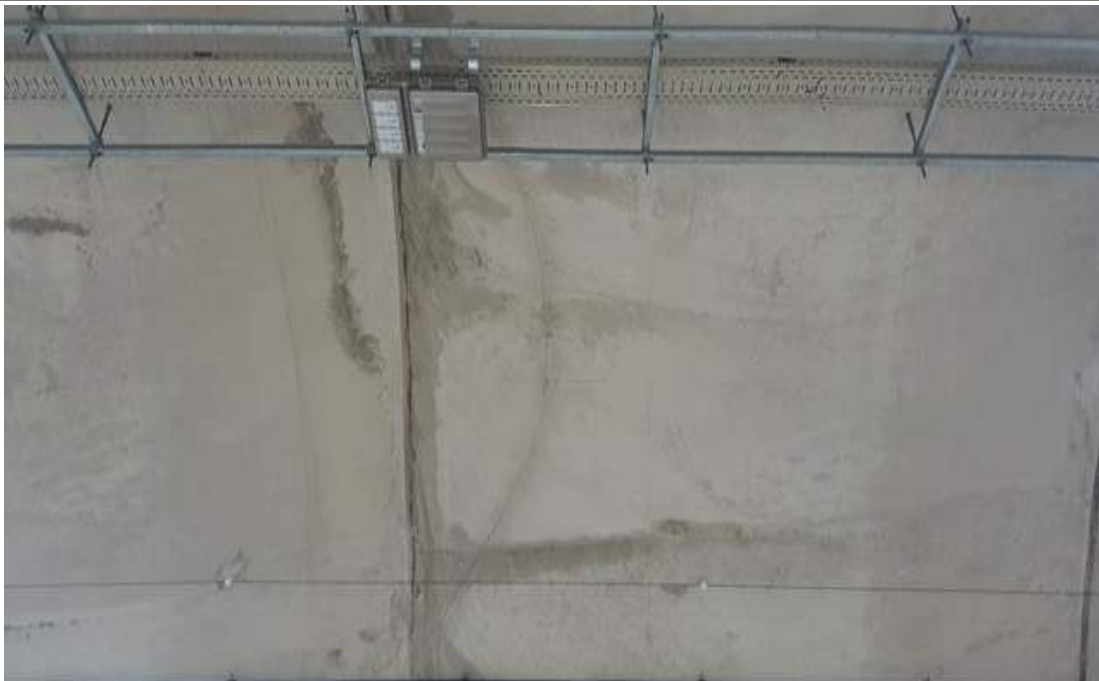
| 사진내용 | 균열보수 | 17 |

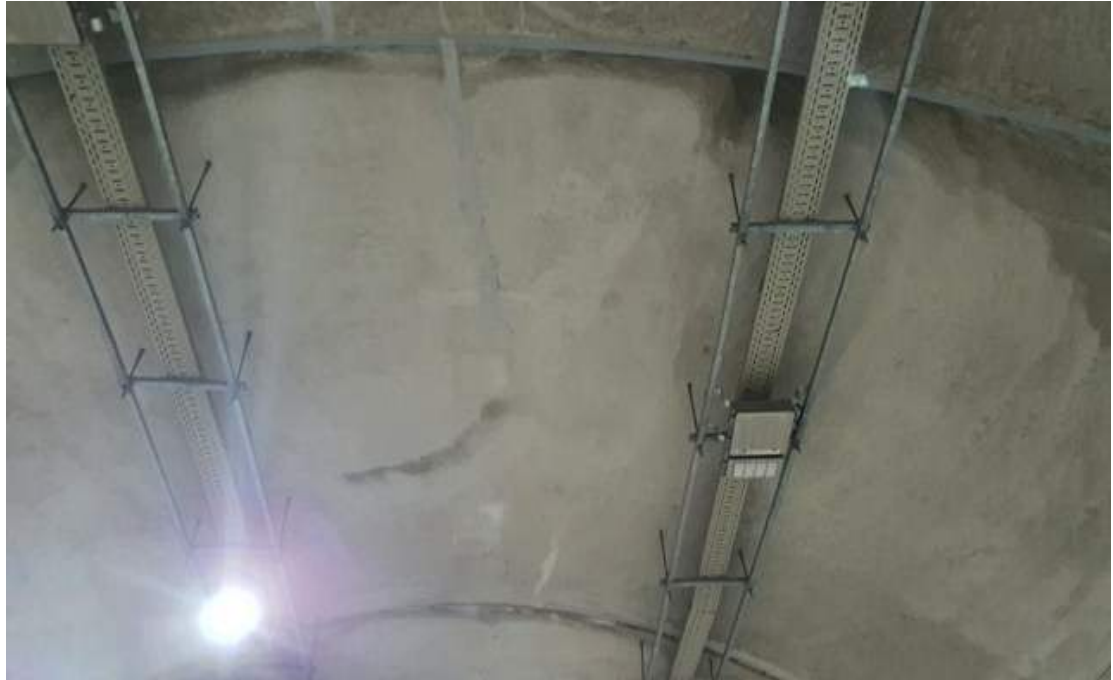
| 사진내용 | 균열 보수 | 16 |

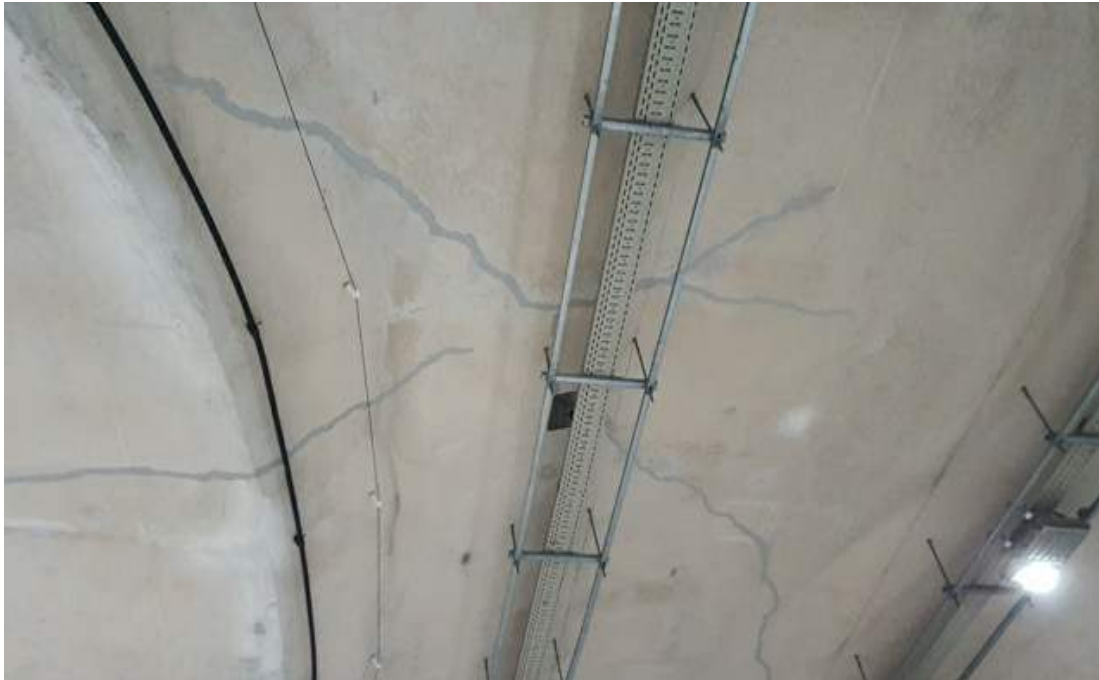
| 사진내용 | 균열 보수 | 17 |

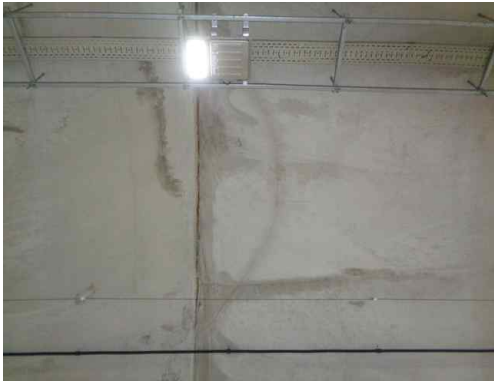
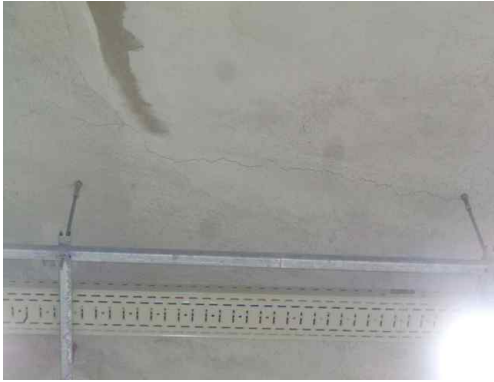
| 안전점검 지적사항 조치확인 현황 | |
|---|---|
| 지 적 사 항 | <p>라이닝 균열이 조사됨</p> <p>0.3mm 미만 균열(길이/개소) : 4.0/1 - 표면보수</p> <p>0.3mm 이상 균열(길이/개소) : 20.0/6 - 주입보수</p> <p>별첨 : 외관조사망도(손상위치)</p> |

| 점검 항목 | 점검 내용 | |
|---|---|---|
| 서면1터널 | <p>■ 점검 의견</p> <p>현장조사시, 라이닝 콘크리트 균열이 일부 조사되었고, 보수를 요한다.</p> <p>그 외 각 부재는 설계도서 및 시공계획에 맞추어 전반적으로 시공이 원만히 진행되고 있는 것으로 조사되었다.</p> | |
| | S16 균열 | S23 균열 |
| | S36 균열 | S54 균열 |

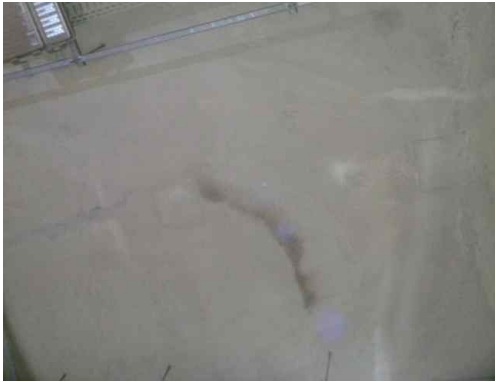
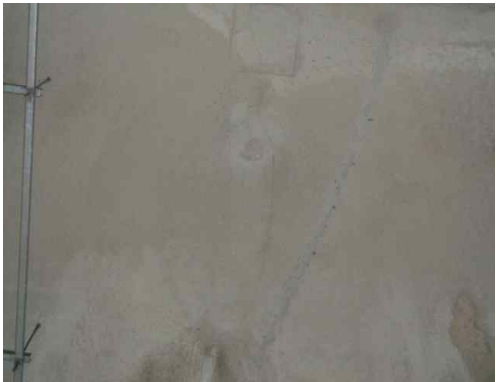
| 안전점검 지적사항 조치확인 현황 | |
|---|---|
| 지 적 사 항 | <p>라이닝 균열이 조사됨</p> <p>0.3mm 이상 균열(길이/개소) : 44.0/9 - 주입보수</p> <p>별첨 : 외관조사망도(손상위치)</p> |

| 점검 항목 | 점검 내용 | |
|---|---|---|
| 서면2터널 | <p>■ 점검 의견</p> <p>현장조사시, 라이닝 콘크리트 균열이 일부 조사되었고, 보수를 요한다.</p> <p>그 외 각 부재는 설계도서 및 시공계획에 맞추어 전반적으로 시공이 원만히 진행되고 있는 것으로 조사되었다.</p> | |
| | S18 균열 | S19 균열 |
| | S42 균열 | S55 균열 |
