**울릉도 일주도로 2 건설공사**  
**안전점검종합보고서**

2022. 04

**[주]명성엔지니어링**

▣ 과업명 : 울릉도 일주도로2 건설공사 초기점검

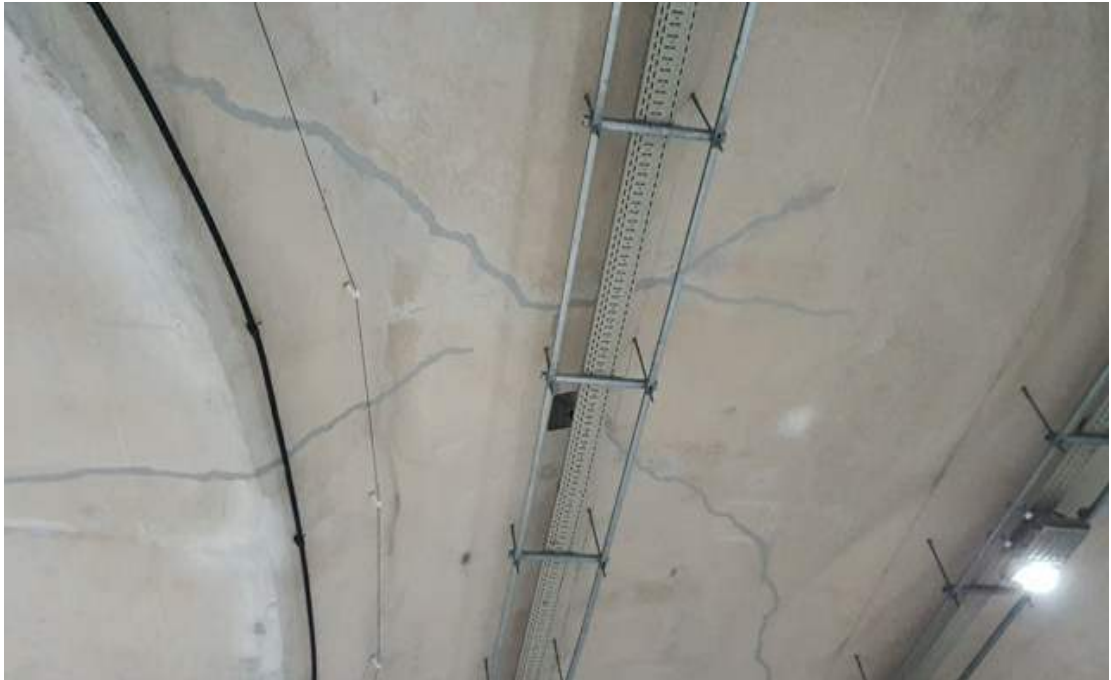
| 사진내용 | 균열 보수 | 17 |

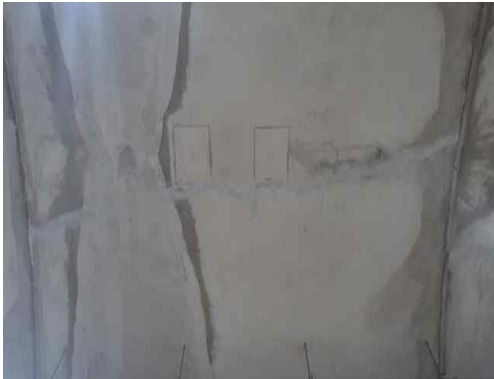
| 점검 항목 | 점검 내용 | |
|---|---|---|
| | S23 균열 | 보수 |

| 안전점검 조치확인 현황 | |
|---|---|
| 지 적 사 항 | <p>라이닝 균열이 조사됨</p> <p>0.3mm 미만 균열(길이/개소) : 4.0/1 - 표면보수</p> <p>0.3mm 이상 균열(길이/개소) : 20.0/6 - 주입보수</p> <p>별첨 : 외관조사망도(손상위치)</p> |

| 점검 항목 | 점검 내용 | |
|---|---|---|
| 서면1터널 | <p>■ 점검 의견</p> <p>현장조사시, 라이닝 콘크리트 균열이 일부 조사되었고, 보수를 요한다.</p> <p>그 외 각 부재는 설계도서 및 시공계획에 맞추어 전반적으로 시공이 원만히 진행되고 있는 것으로 조사되었다.</p> <p>현장조사 이후, 즉각 보수조치를 실시하였고, 보수부는 양호한 것으로 확인되었다.</p> | |

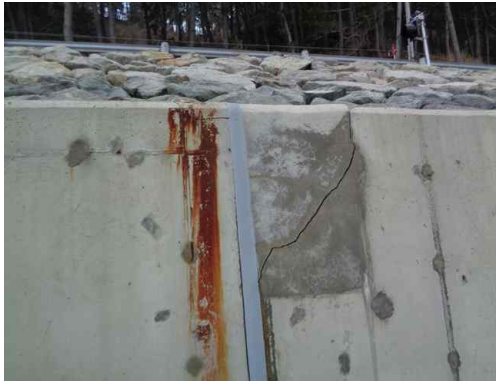
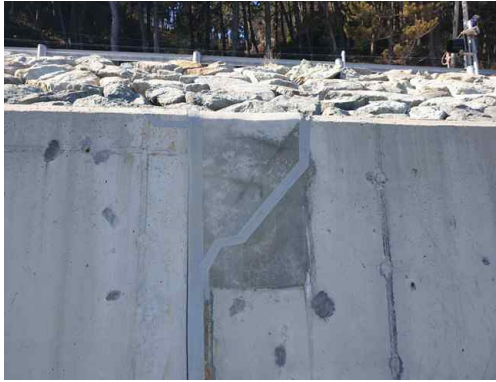
| 안전점검 조치확인 현황 | |
|---|---|
| 지 적 사 항 | 콘크리트 균열이 조사됨<br>0.3mm 이상 균열(길이/개소) : 3.0/2 - 주입보수<br>별첨 : 외관조사망도(손상위치) |

| 점검 항목 | 점검 내용 | |
|---|---|---|
| | <p>▣ 점검 의견</p> <p>현장조사시, 콘크리트 균열이 일부 조사되었고, 보수를 요한다.</p> <p>그 외 각 부재는 설계도서 및 시공계획에 맞추어 전반적으로 시공이 원만히 진행되고 있는 것으로 조사되었다.</p> <p>현장조사 이후, 즉각 보수조치를 실시하였고, 보수부는 양호한 것으로 확인되었다.</p> | |
| | sta.0+270 - 보수 | sta.0+290 - 보수 |
